PEDRO RAIMUNDO

PROJETO : PLANO DE MACRODRENAGEM DE PETROLINA			
ASSUNTO : CADASTRO EXPEDITO DA MICRODRENAGEM			
LOCALIZAÇÃO : RUA 28 (VALE DO GRANDE RIO), BAIRRO PEDRO RAIMUNDO, PETROLINA/PE			
ESCALA: INDICADA	PLANTA BAIXA	ARQUIVO: PDCA_MICRO_PEDRO_RAIMUNDO	DESENHO Nº: 13 / 45

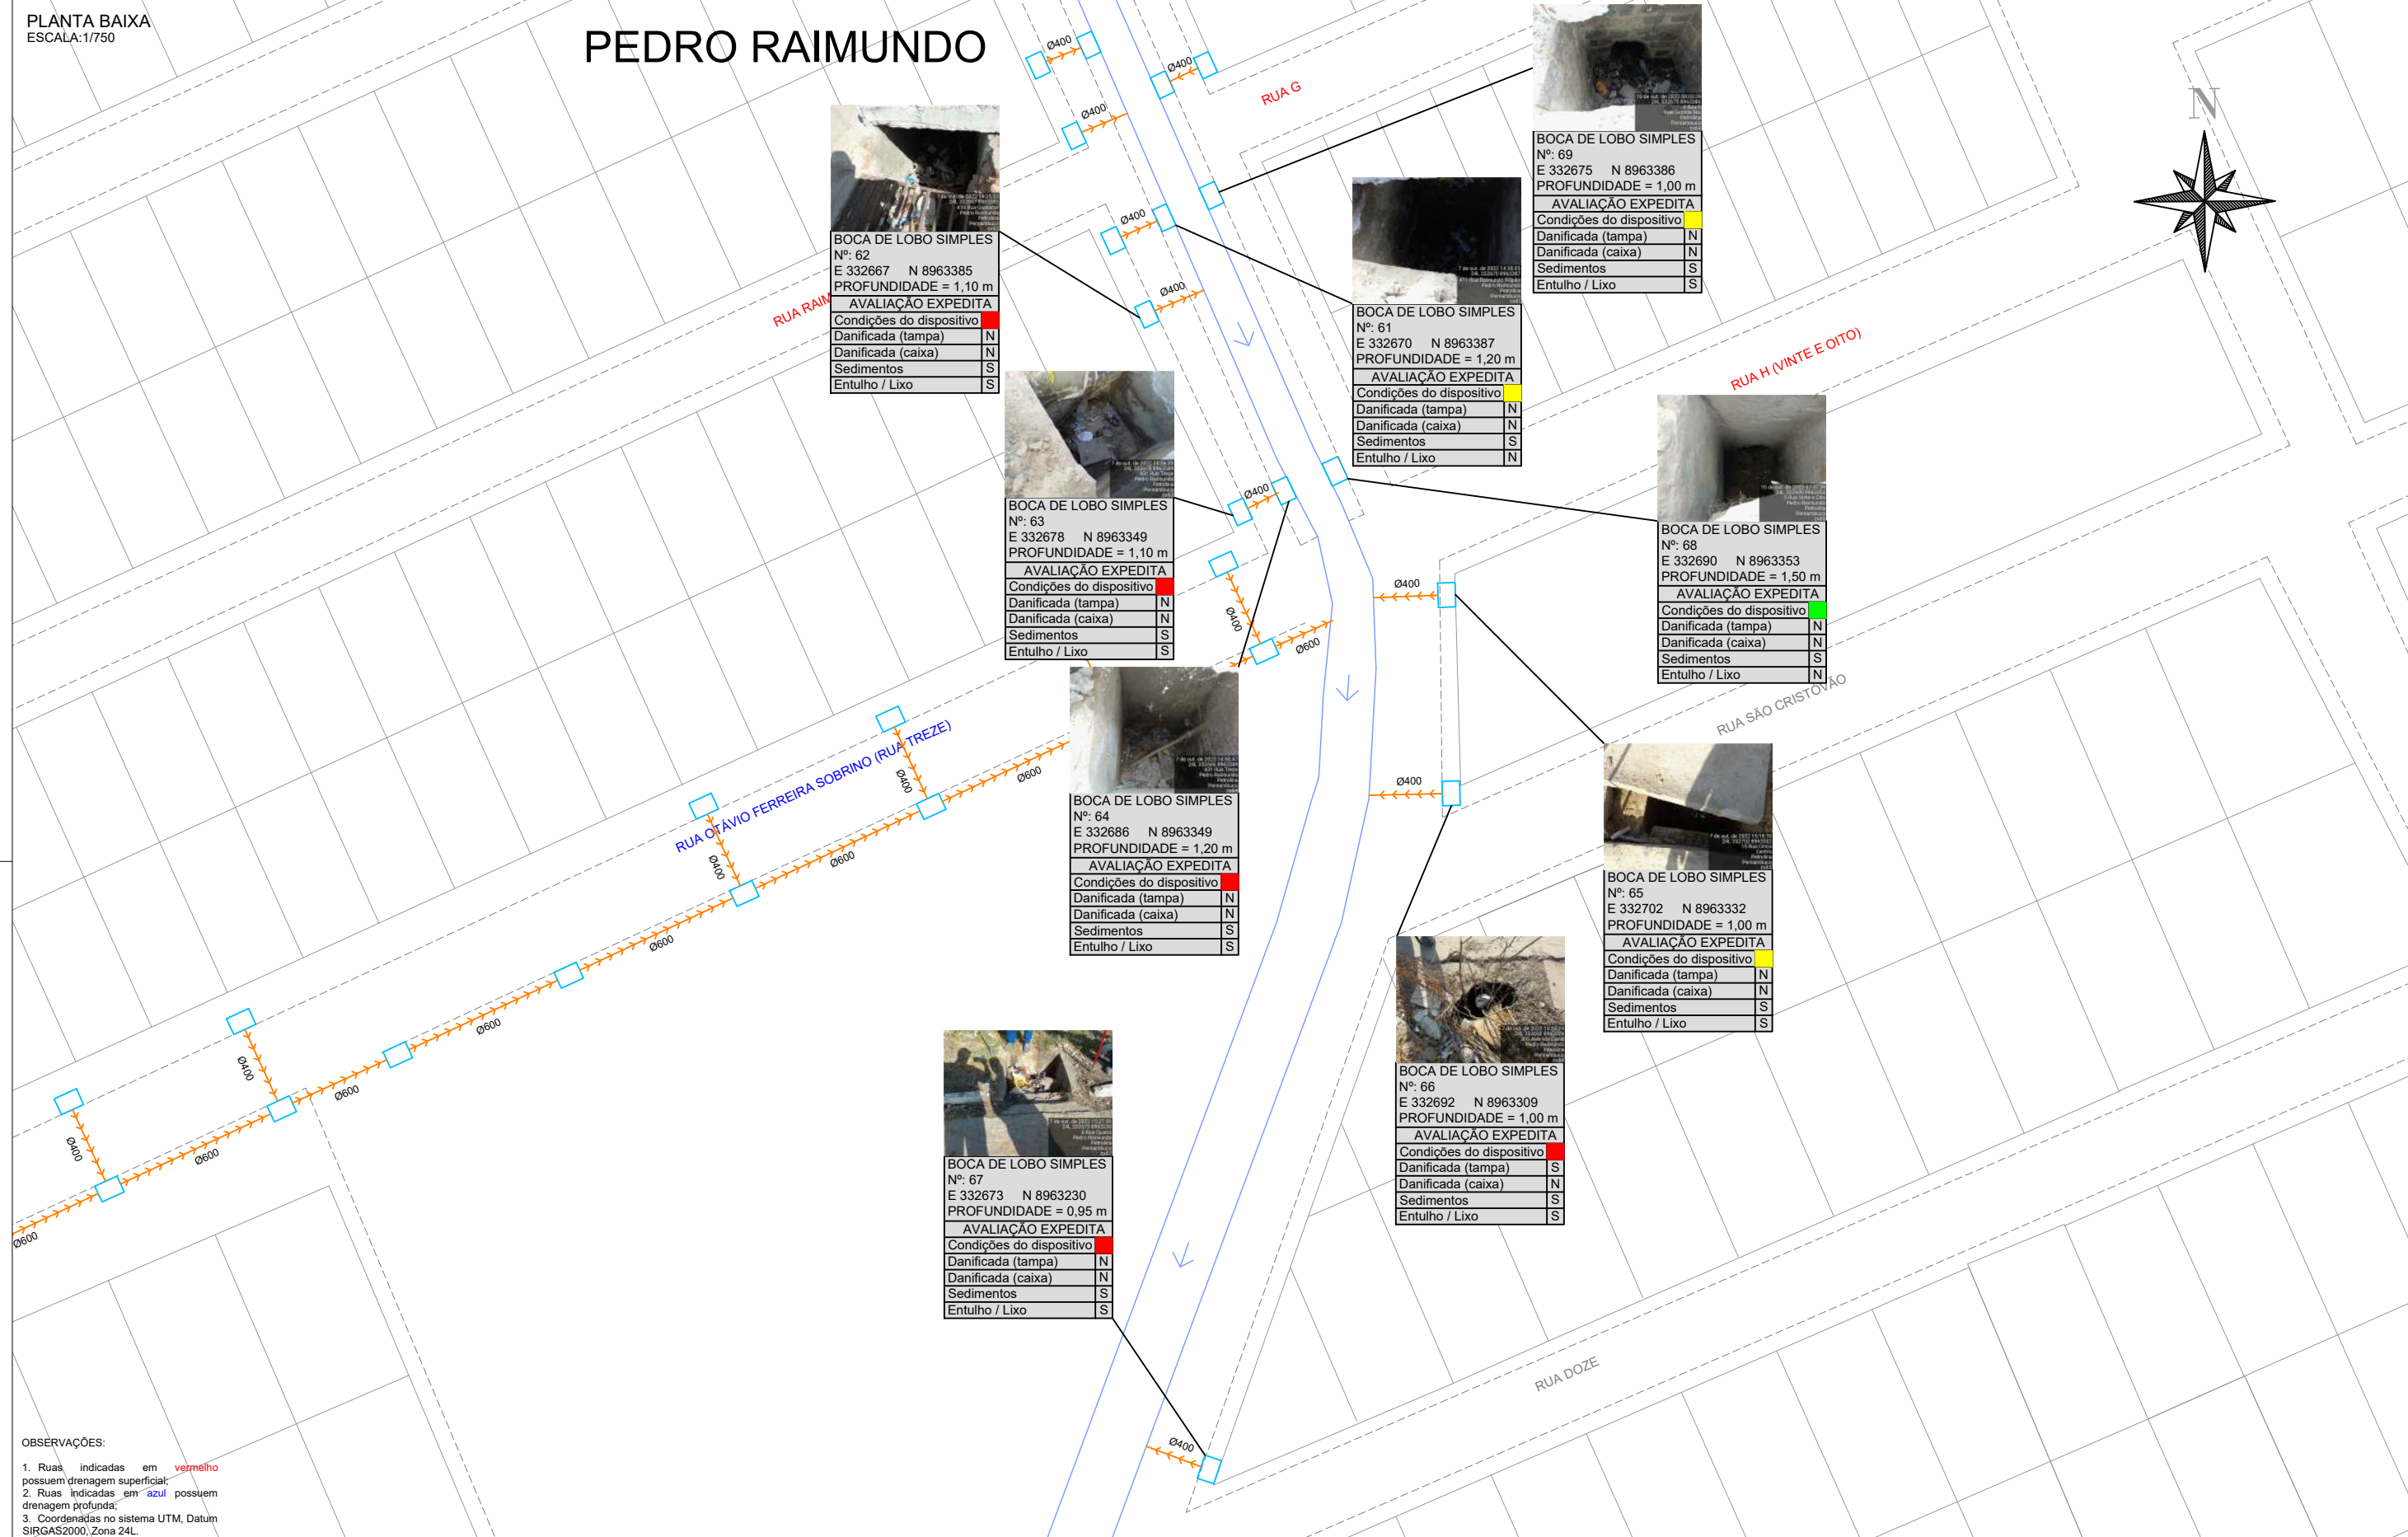
AVALIAÇÃO EXPEDITA	
Condições do dispositivo	■
Danificada (tampa)	N
Danificada (caixa)	N
Sedimentos	S
Entulho / Lixo	S

AVALIAÇÃO EXPEDITA	
Condições do dispositivo	■
Danificada (tampa)	N
Danificada (caixa)	N
Sedimentos	S
Entulho / Lixo	N

AVALIAÇÃO EXPEDITA	
Condições do dispositivo	■
Danificada (tampa)	S
Danificada (caixa)	N
Sedimentos	S
Entulho / Lixo	S

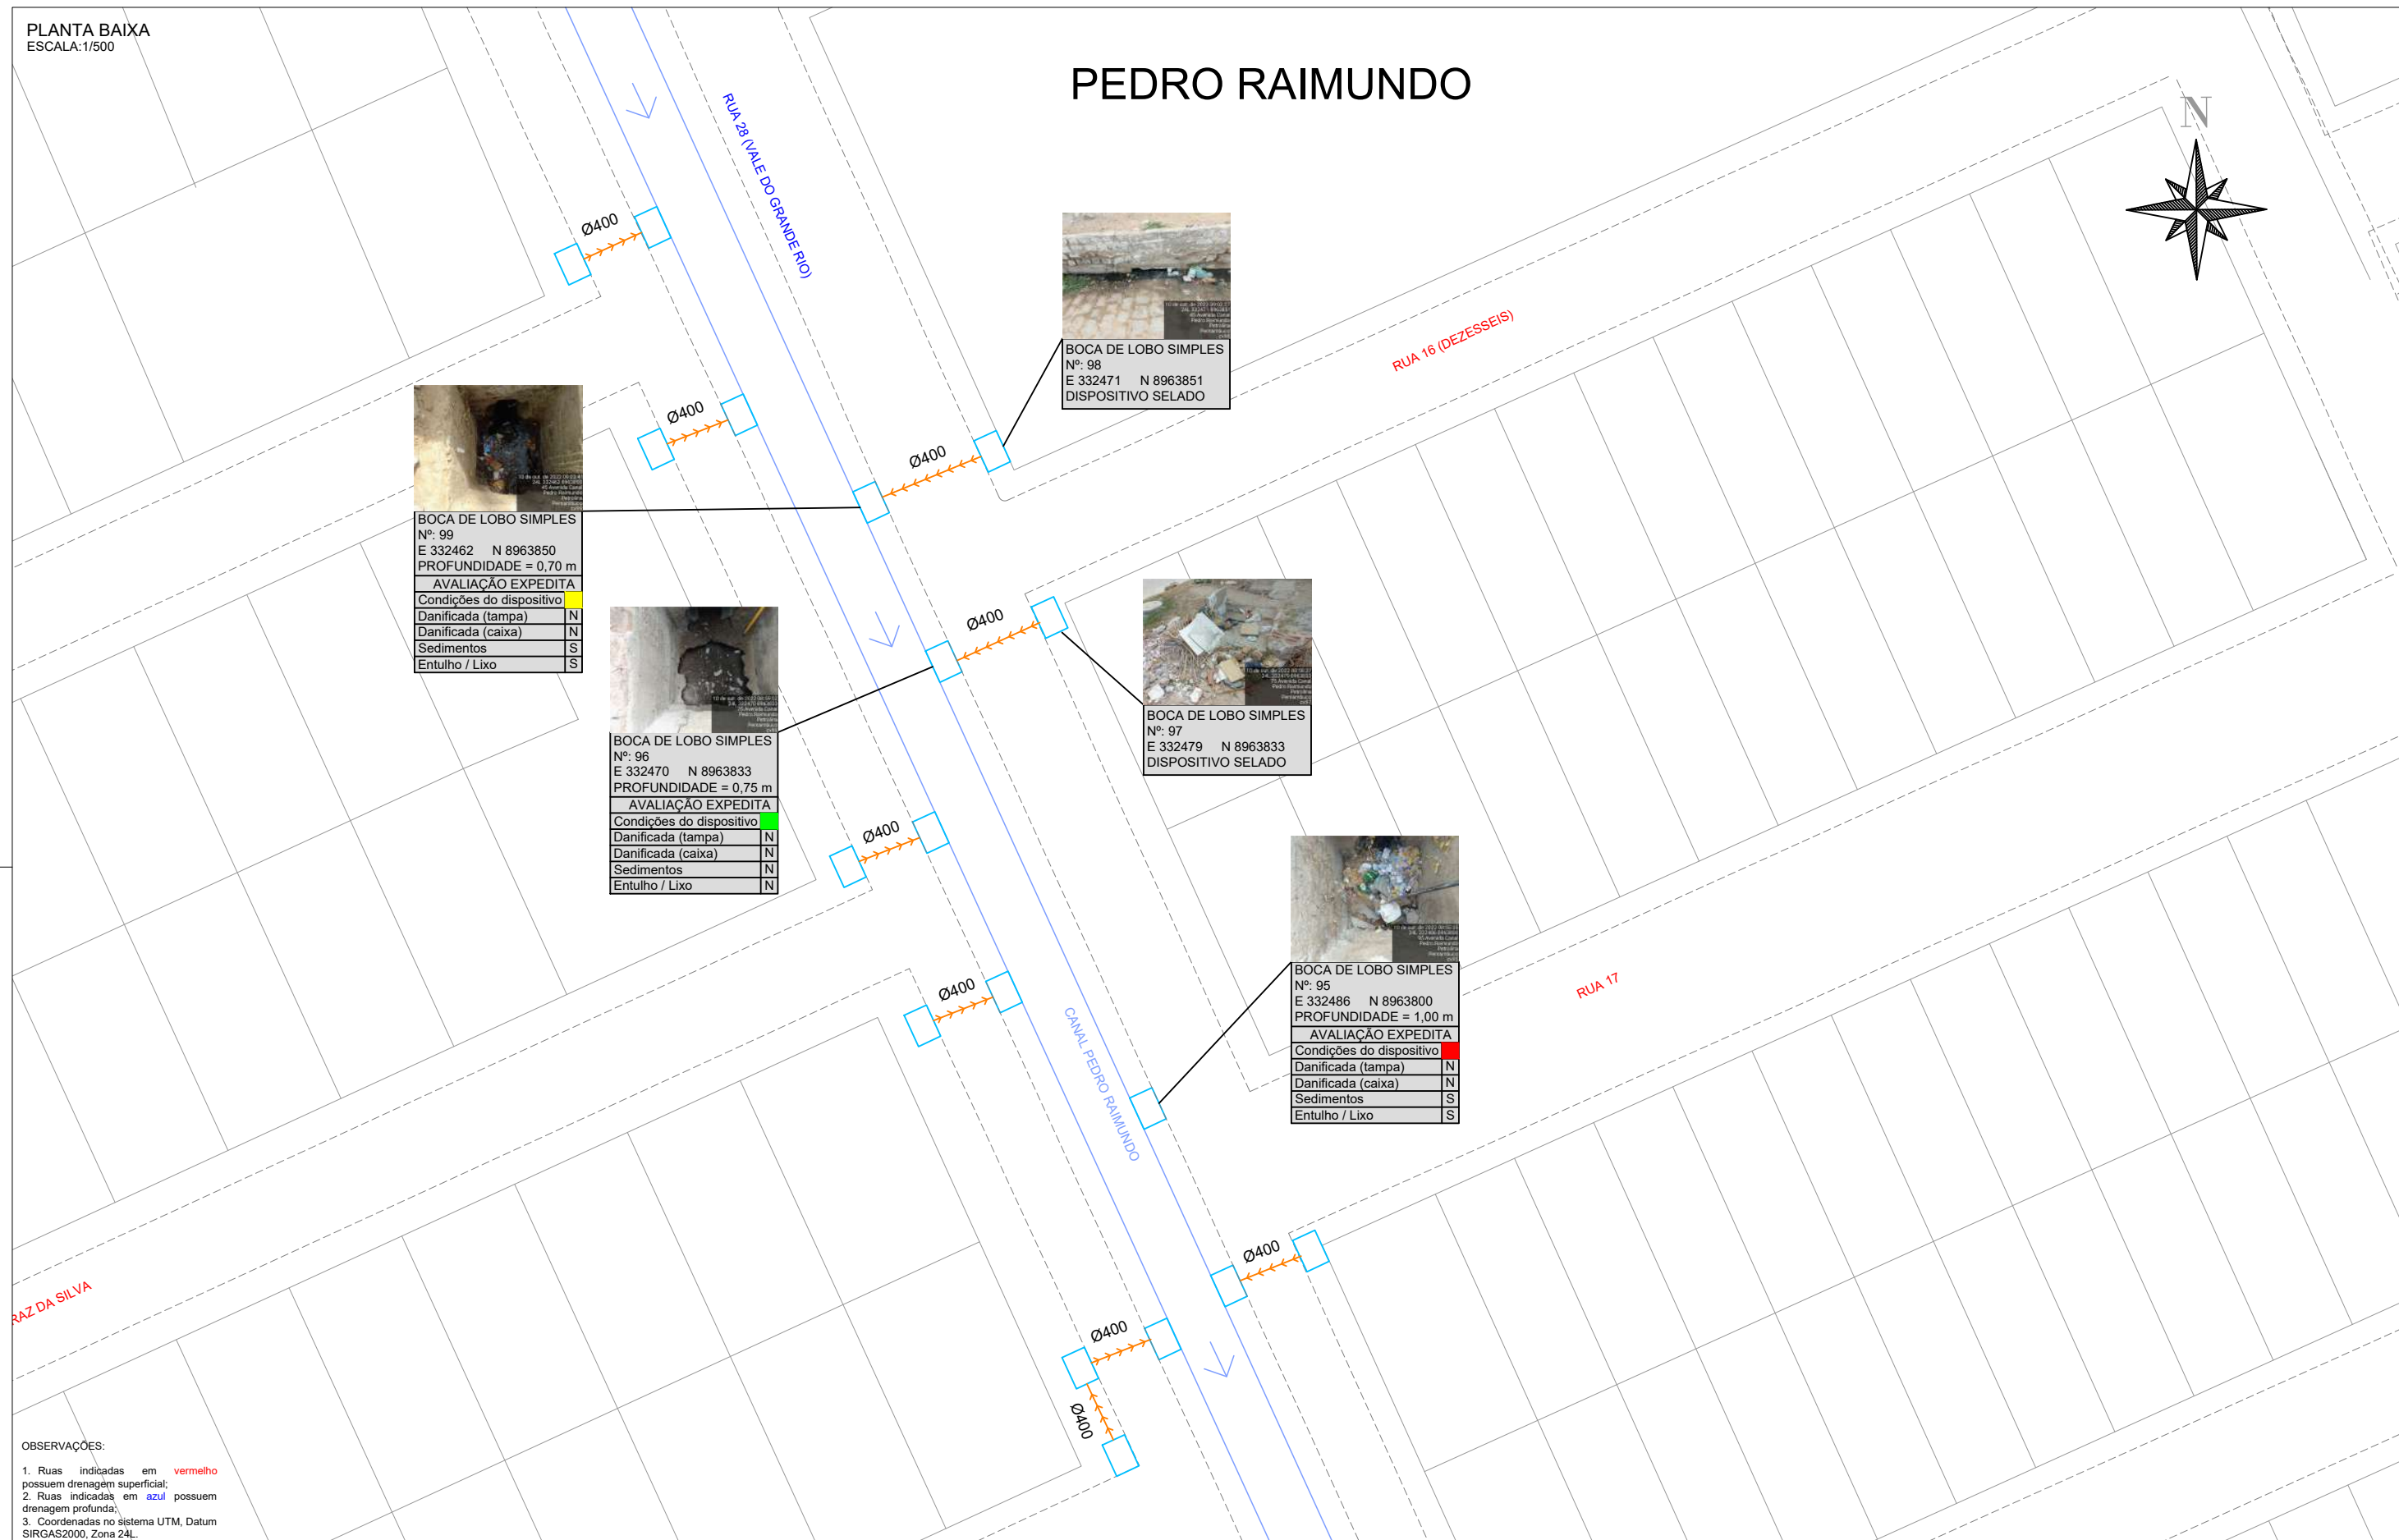
BOCA DE LOBO SIMPLES	
Nº: 99	
E 332462 N 8963850	
PROFUNDIDADE = 0,70 m	
AVALIAÇÃO EXPEDITA	
Condições do dispositivo	
Danificada (tampa)	N
Danificada (caixa)	N
Sedimentos	S
Entulho / Lixo	S

BOCA DE LOBO SIMPLES	
Nº: 96	
E 332470 N 8963833	
PROFUNDIDADE = 0,75 m	
AVALIAÇÃO EXPEDITA	
Condições do dispositivo	
Danificada (tampa)	N
Danificada (caixa)	N
Sedimentos	N
Entulho / Lixo	N

BOCA DE LOBO SIMPLES	
Nº: 98	
E 332471 N 8963851	
DISPOSITIVO SELADO

BOCA DE LOBO SIMPLES	
Nº: 97	
E 332479 N 8963833	
DISPOSITIVO SELADO

BOCA DE LOBO SIMPLES	
Nº: 95	
E 332486 N 8963800	
PROFUNDIDADE = 1,00 m	
AVALIAÇÃO EXPEDITA	
Condições do dispositivo	
Danificada (tampa)	N
Danificada (caixa)	N
Sedimentos	S
Entulho / Lixo	S
