PROJETO : PLANO DE MACRODRENAGEM DE PETROLINA
ASSUNTO : CADASTRO EXPEDITO DA MICRODRENAGEM
LOCALIZAÇÃO : AV. DO BEIJA-FLORES, R. DO ASSUM-PRETO, B. DOM AVELAR, PETROLINA/PE

ESCALA: INDICADA PLANTA BAIXA
ARQUIVO: PDCA_MICRO_DOM_AVELAR
DESENHO Nº: 06 / 23

PROJETO : PLANO DE MACRODRENAGEM DE PETROLINA
 ASSUNTO : CADASTRO EXPEDITO DA MICRODRENAGEM
 LOCALIZAÇÃO : RUA DO BEM-TE-VI, BAIRRO DOM AVELAR, PETROLINA/PE

PROJETO : PLANO DE MACRODRENAGEM DE PETROLINA			
ASSUNTO : CADASTRO EXPEDITO DA MICRODRENAGEM			
LOCALIZAÇÃO : RUA DO CARCARÁ, BAIRRO DOM AVELAR, PETROLINA/PE			
ESCALA:	INDICADA	ARQUIVO:	DESENHO Nº:
	PLANTA BAIXA	PDCA_MICRO_DOM_AVELAR	08 / 23

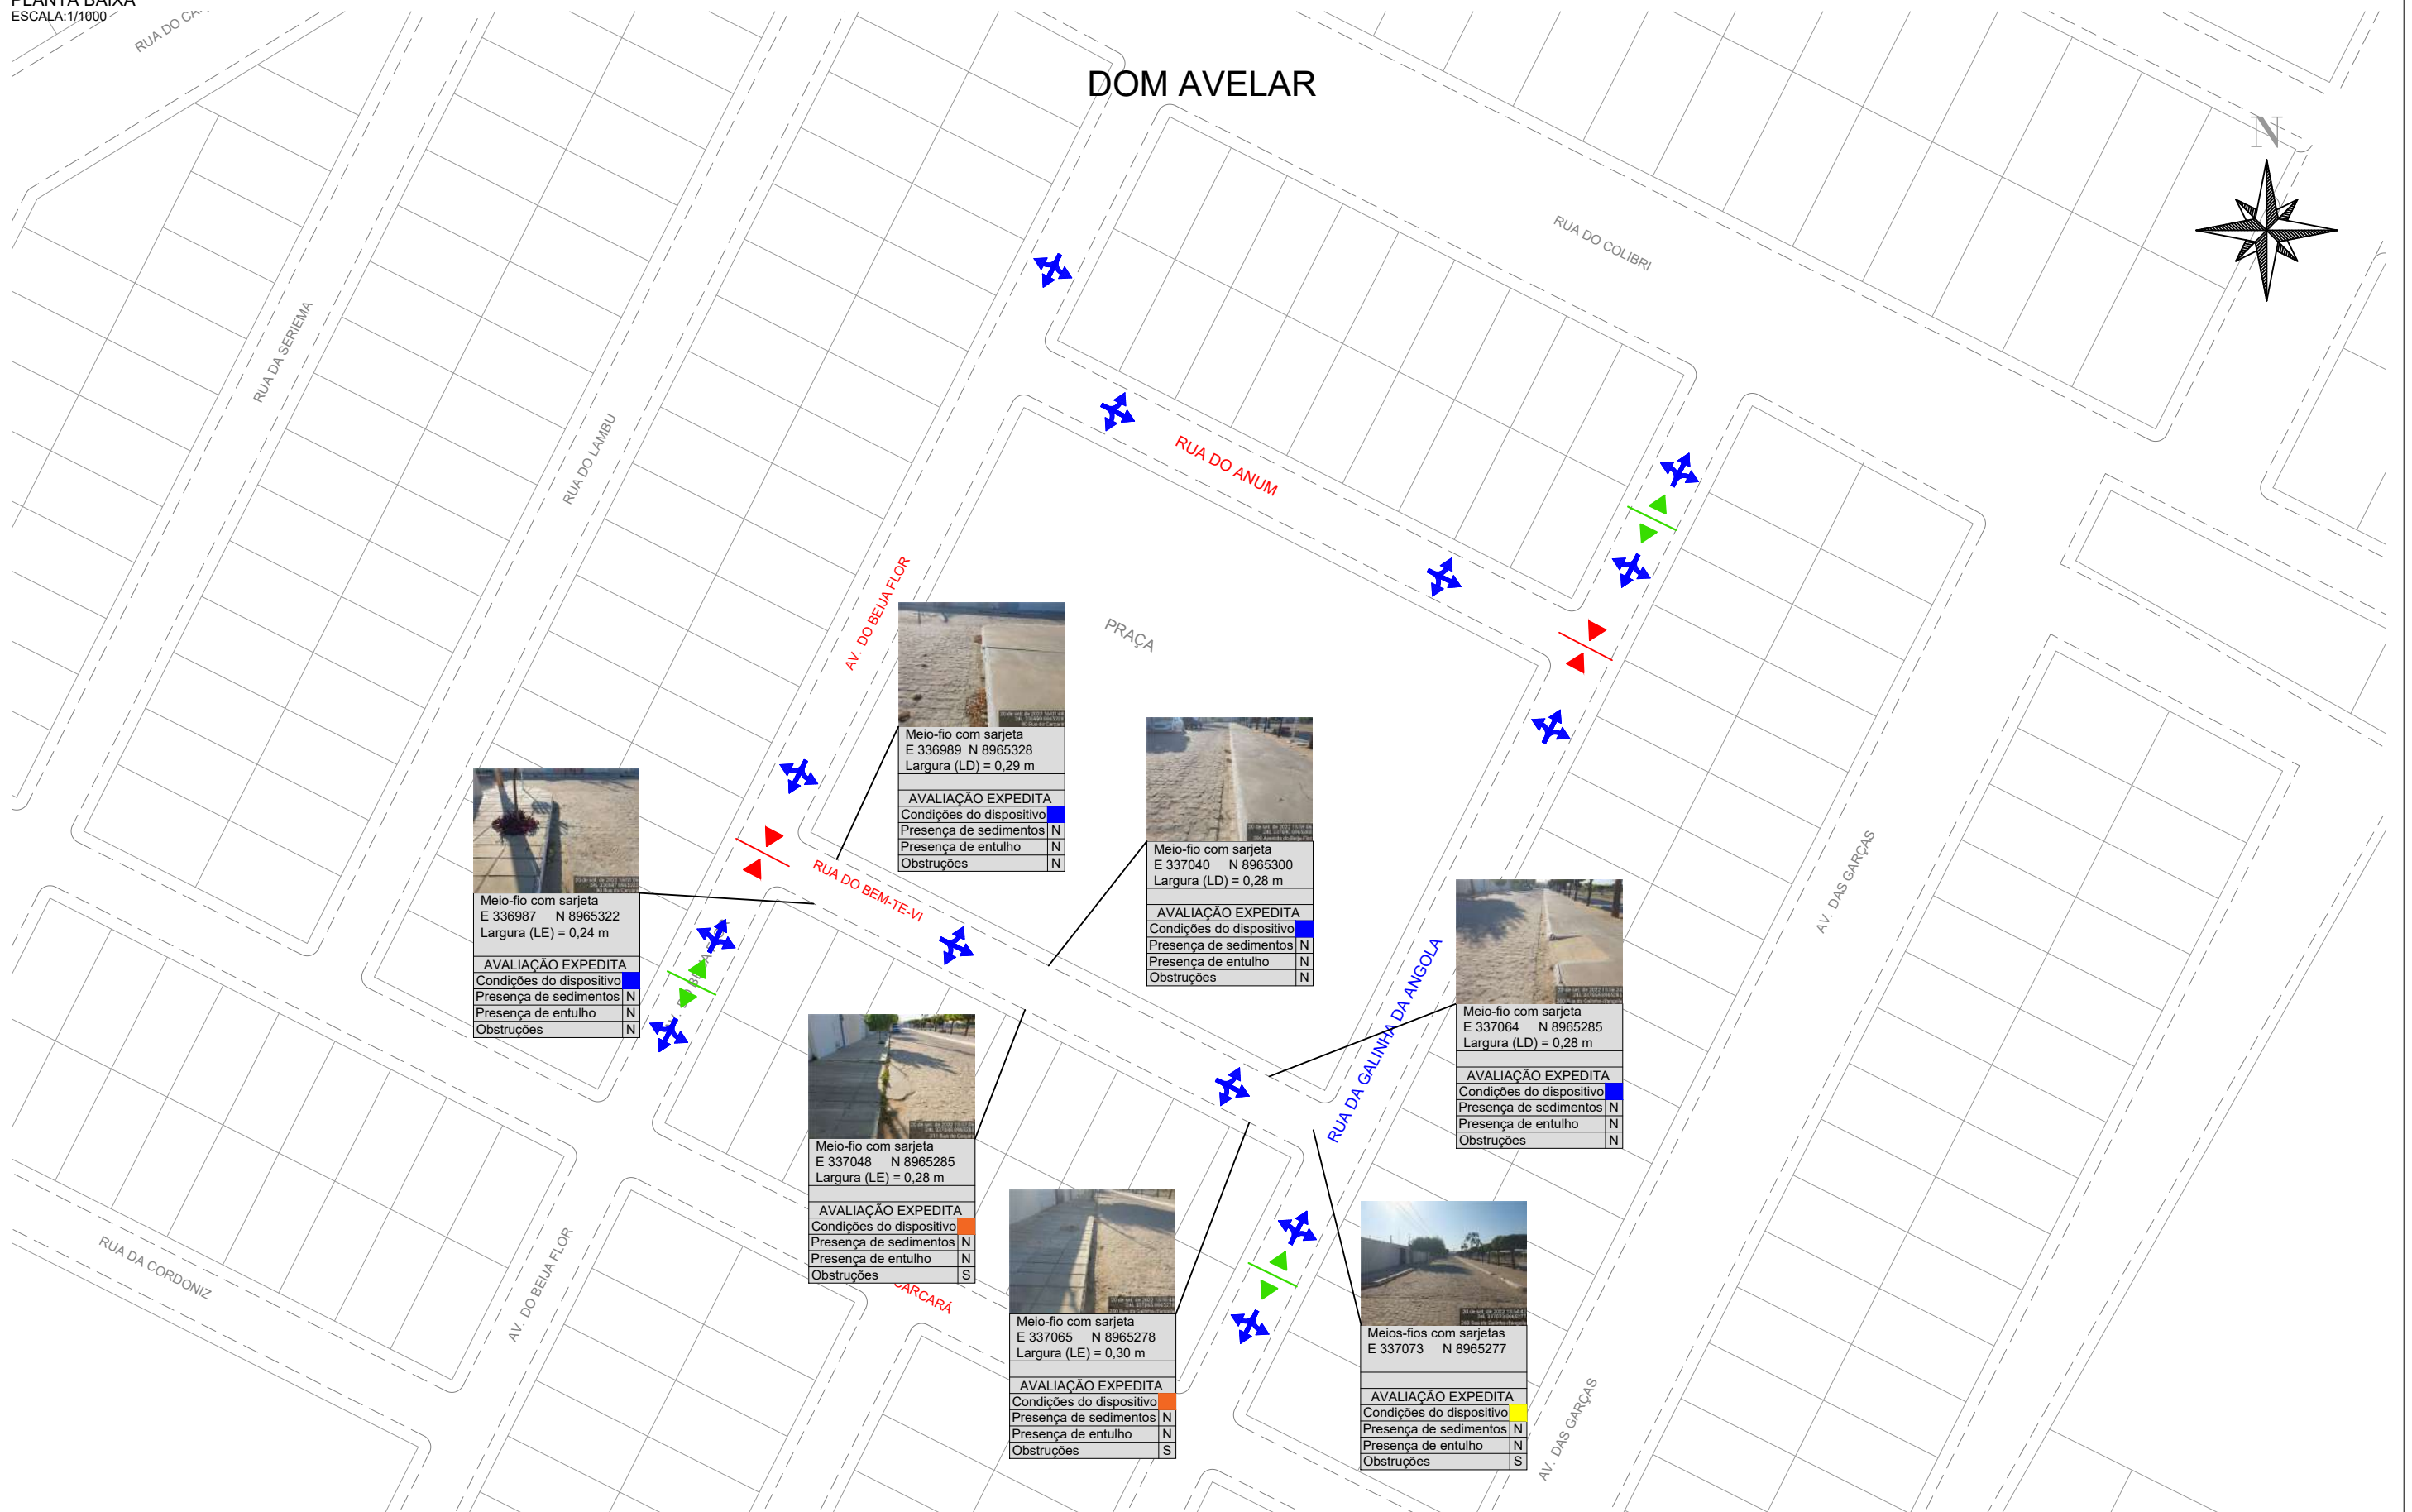
Meio-fio com sarjeta E 336987 N 8965322 Largura (LE) = 0,24 m	
AVALIAÇÃO EXPEDITA	
Condições do dispositivo	■
Presença de sedimentos	N
Presença de entulho	N
Obstruções	N

Meio-fio com sarjeta E 336989 N 8965328 Largura (LD) = 0,29 m	
AVALIAÇÃO EXPEDITA	
Condições do dispositivo	■
Presença de sedimentos	N
Presença de entulho	N
Obstruções	N

Meio-fio com sarjeta E 337040 N 8965300 Largura (LD) = 0,28 m	
AVALIAÇÃO EXPEDITA	
Condições do dispositivo	■
Presença de sedimentos	N
Presença de entulho	N
Obstruções	N

Meio-fio com sarjeta E 337064 N 8965285 Largura (LD) = 0,28 m	
AVALIAÇÃO EXPEDITA	
Condições do dispositivo	■
Presença de sedimentos	N
Presença de entulho	N
Obstruções	N

Meio-fio com sarjeta E 337048 N 8965285 Largura (LE) = 0,28 m	
AVALIAÇÃO EXPEDITA	
Condições do dispositivo	■
Presença de sedimentos	N
Presença de entulho	N
Obstruções	S

Meio-fio com sarjeta E 337065 N 8965278 Largura (LE) = 0,30 m	
AVALIAÇÃO EXPEDITA	
Condições do dispositivo	■
Presença de sedimentos	N
Presença de entulho	N
Obstruções	S

Meios-fios com sarjetas E 337073 N 8965277	
AVALIAÇÃO EXPEDITA	
Condições do dispositivo	■
Presença de sedimentos	N
Presença de entulho	N
Obstruções	S

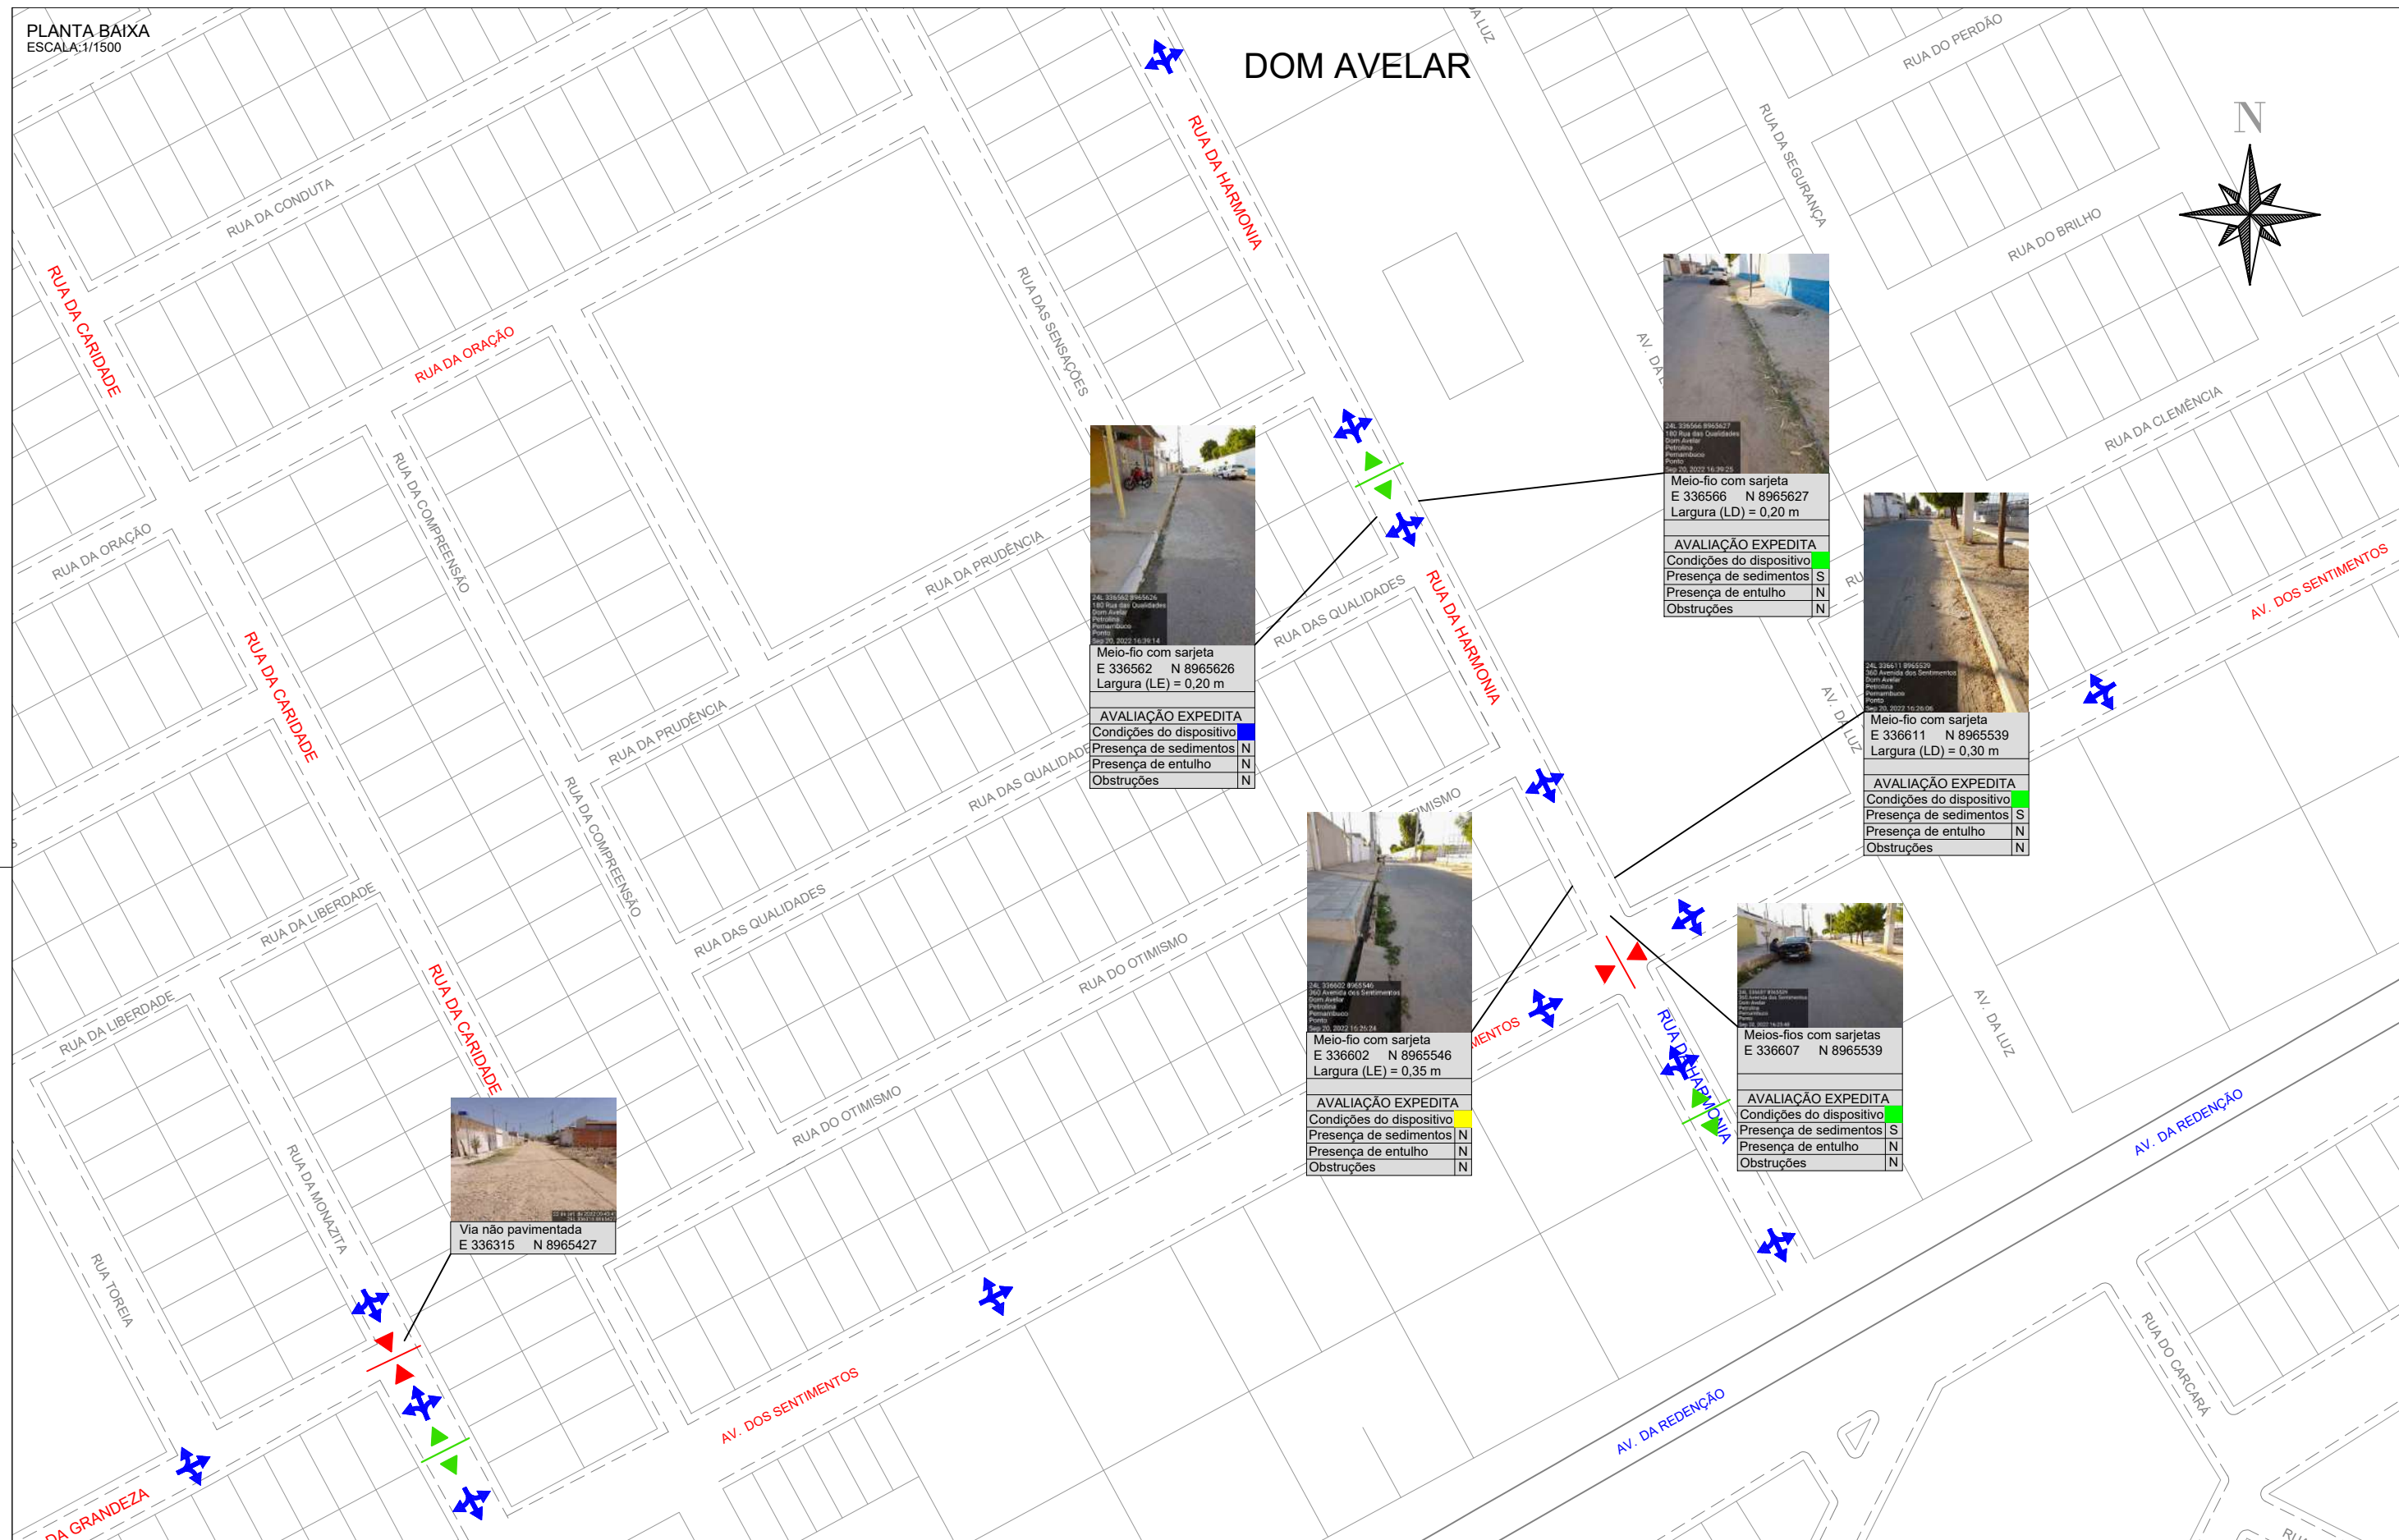
Meio-fio com sarjeta
E 336562 N 8965626
Largura (LE) = 0,20 m

AVALIAÇÃO EXPEDITA
Condições do dispositivo S
Presença de sedimentos N
Presença de entulho N
Obstruções N

Meio-fio com sarjeta
E 336566 N 8965627
Largura (LD) = 0,20 m

AVALIAÇÃO EXPEDITA
Condições do dispositivo S
Presença de sedimentos S
Presença de entulho N
Obstruções N

Meio-fio com sarjeta
E 336611 N 8965539
Largura (LD) = 0,30 m

Meio-fio com sarjeta
E 336602 N 8965546
Largura (LE) = 0,35 m

Meios-fios com sarjetas
E 336607 N 8965539

Via não pavimentada
E 336315 N 8965427
