SECRETARIA DE INFRAESTRUTURA E MOBILIDADE	PDCA Engenharia Ltda. www.pdca.eng.br pdca@pdca.eng.br
PROJETO : PLANO DE MACRODRENAGEM DE PETROLINA	
ASSUNTO : CADASTRO EXPEDITO DA MICRODRENAGEM	
LOCALIZAÇÃO : RUA 28 (VALE DO GRANDE RIO), BAIRRO PEDRO RAIMUNDO, PETROLINA/PE	
ESCALA: INDICADA	ARQUIVO: PDCA_MICRO_PEDRO_RAIMUNDO
PLANTA BAIXA	DESENHO Nº: 18 / 45

PROJETO : PLANO DE MACRODRENAGEM DE PETROLINA
ASSUNTO : CADASTRO EXPEDITO DA MICRODRENAGEM
LOCALIZAÇÃO : RUA 28 (VALE DO GRANDE RIO), BAIRRO PEDRO RAIMUNDO, PETROLINA/PE

PROJETO : PLANO DE MACRODRENAGEM DE PETROLINA
 ASSUNTO : CADASTRO EXPEDITO DA MICRODRENAGEM
 LOCALIZAÇÃO : RUA CÍLIA GOMES DA SILVA, BAIRRO PEDRO RAIMUNDO, PETROLINA/PE
 ESCALA: INDICADA
 ARQUIVO: PDCA_MICRO_PEDRO_RAIMUNDO
 DESENHO Nº: 20 / 45

PROJETO : PLANO DE MACRODRENAGEM DE PETROLINA ASSUNTO : CADASTRO EXPEDITO DA MICRODRENAGEM LOCALIZAÇÃO : VIA S/D (RUA 16), BAIRRO PEDRO RAIMUNDO, PETROLINA/PE	
ESCALA: INDICADA	PLANTA BAIXA
ARQUIVO: PDCA_MICRO_PEDRO_RAIMUNDO	DESENHO Nº: 21 / 45

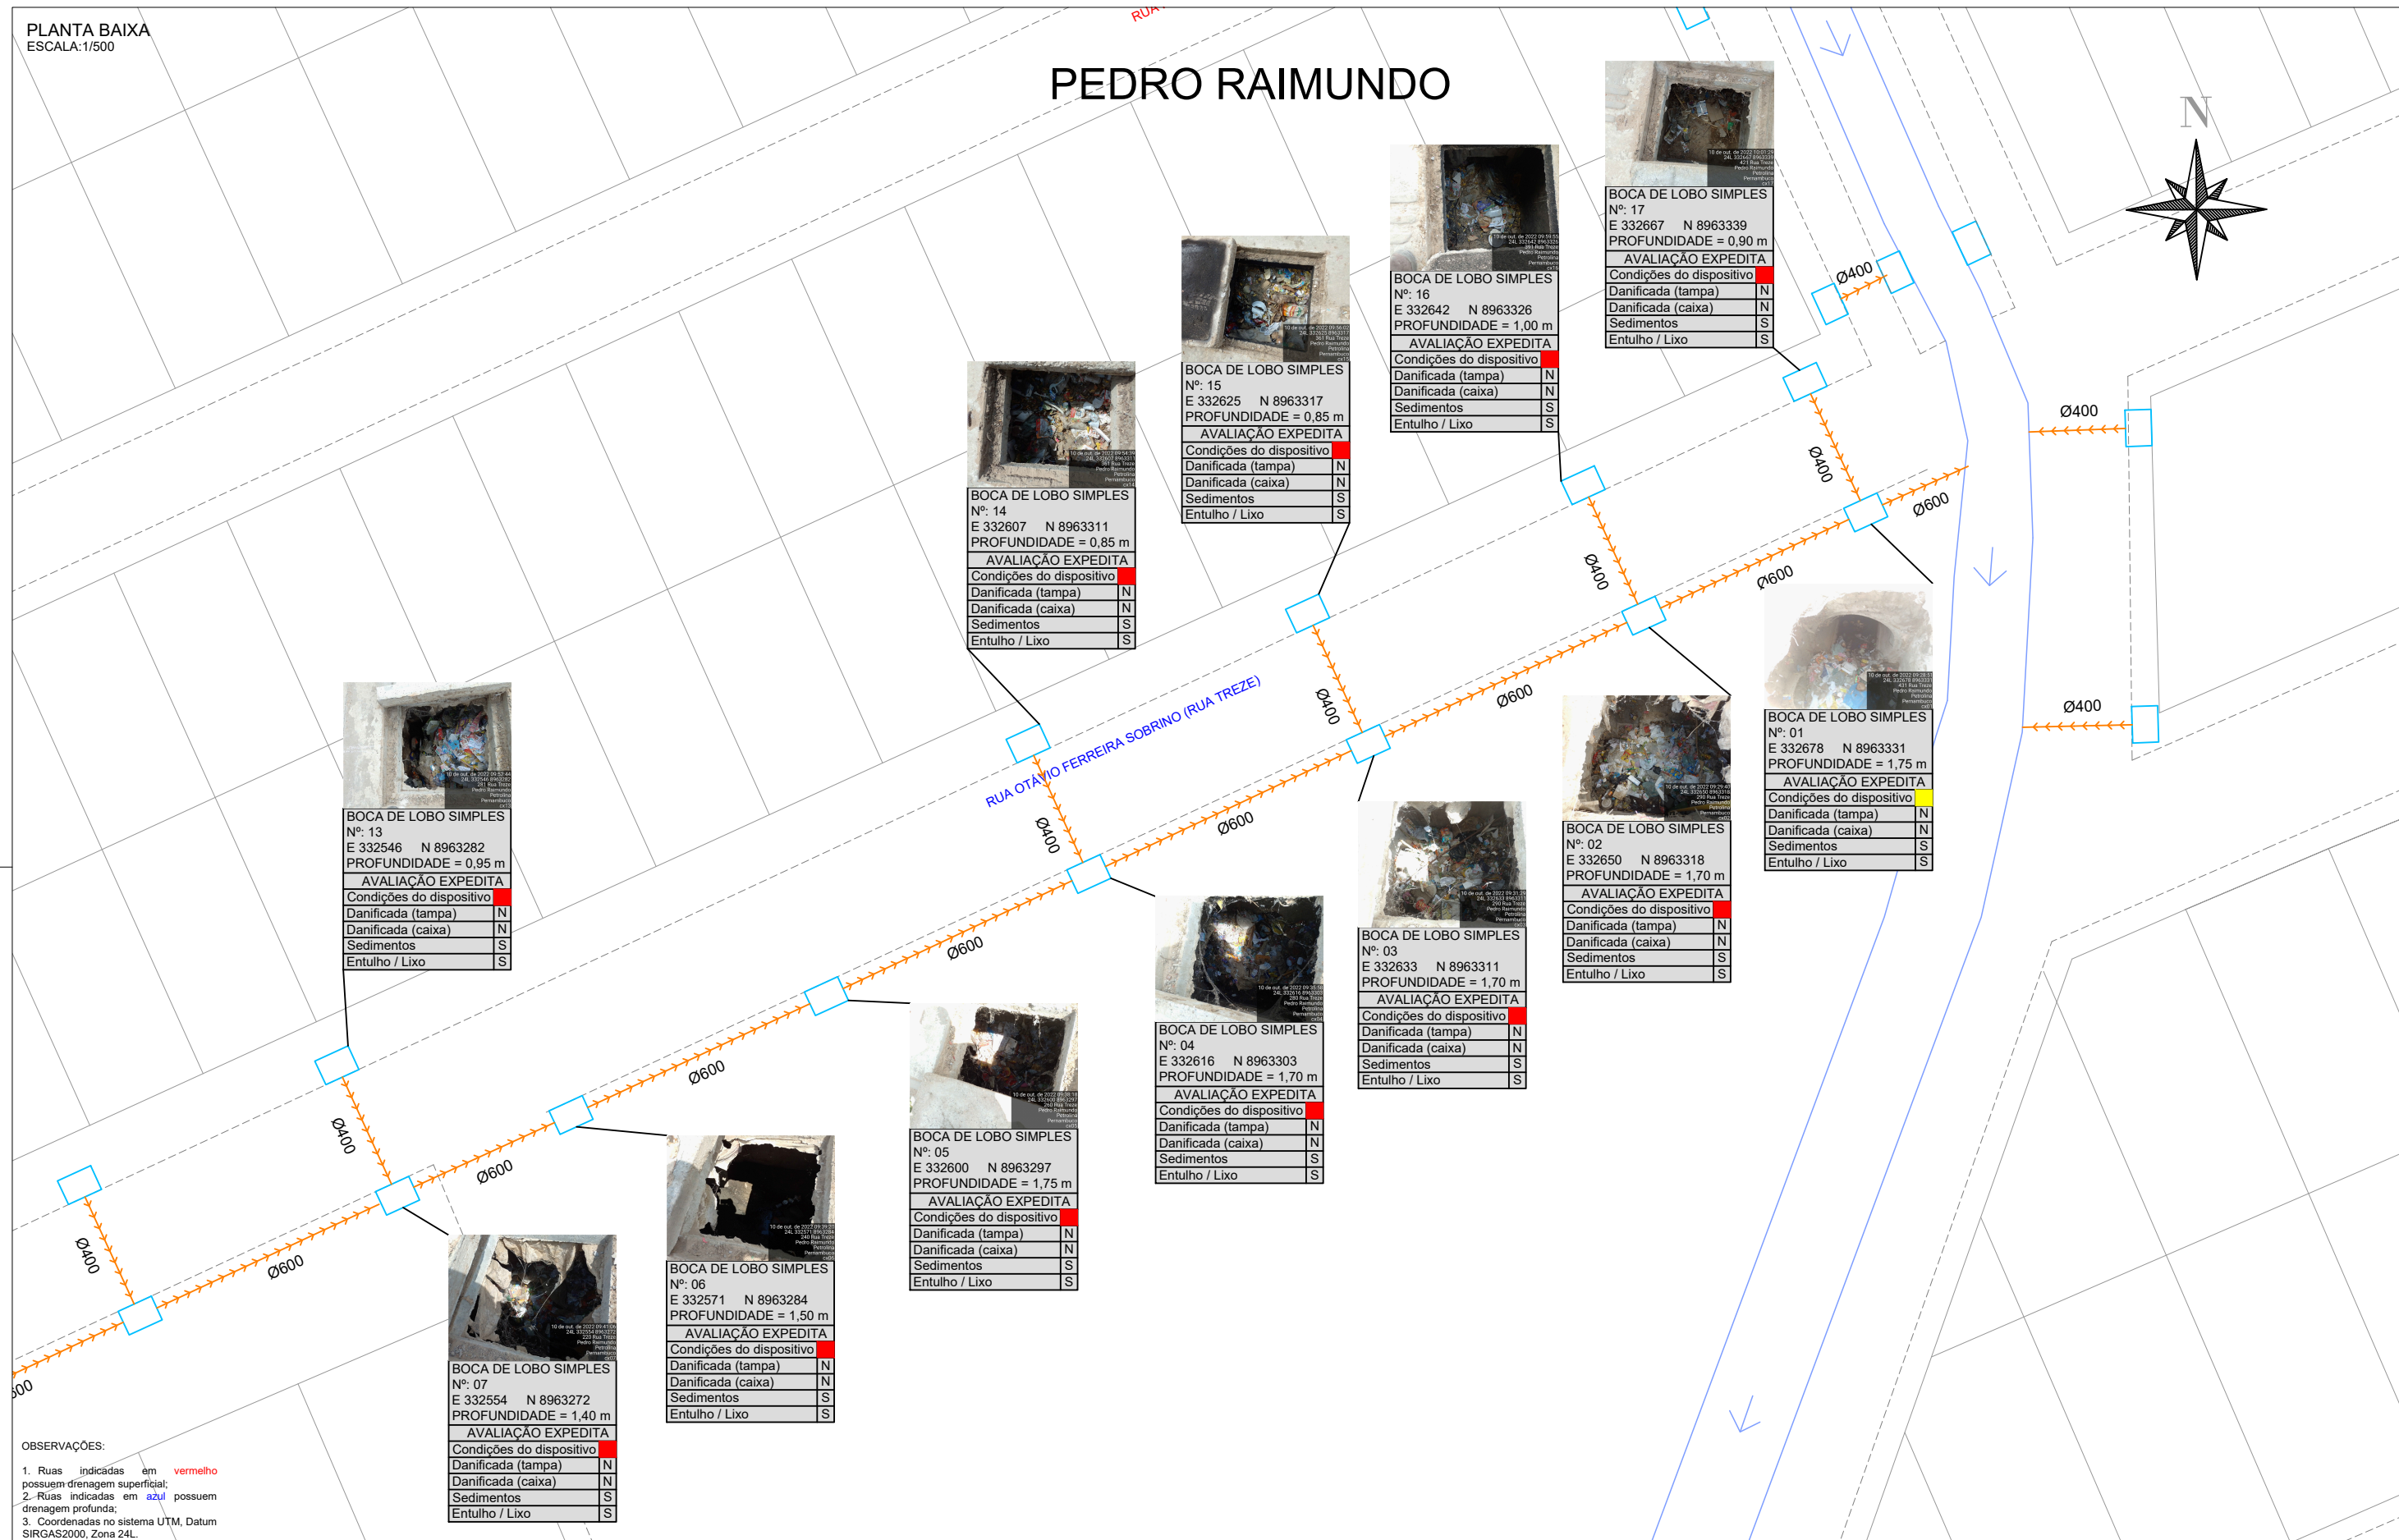
BOCA DE LOBO SIMPLES
Nº: 13
E 332546 N 8963282
PROFUNDIDADE = 0,95 m
AVALIAÇÃO EXPEDITA

Condições do dispositivo	
Danificada (tampa)	N
Danificada (caixa)	N
Sedimentos	S
Entulho / Lixo	S

BOCA DE LOBO SIMPLES
Nº: 14
E 332607 N 8963311
PROFUNDIDADE = 0,85 m
AVALIAÇÃO EXPEDITA

BOCA DE LOBO SIMPLES
Nº: 15
E 332625 N 8963317
PROFUNDIDADE = 0,85 m
AVALIAÇÃO EXPEDITA

BOCA DE LOBO SIMPLES
Nº: 16
E 332642 N 8963326
PROFUNDIDADE = 1,00 m
AVALIAÇÃO EXPEDITA

BOCA DE LOBO SIMPLES
Nº: 17
E 332667 N 8963339
PROFUNDIDADE = 0,90 m
AVALIAÇÃO EXPEDITA

BOCA DE LOBO SIMPLES
Nº: 01
E 332678 N 8963331
PROFUNDIDADE = 1,75 m
AVALIAÇÃO EXPEDITA

BOCA DE LOBO SIMPLES
Nº: 02
E 332650 N 8963318
PROFUNDIDADE = 1,70 m
AVALIAÇÃO EXPEDITA

BOCA DE LOBO SIMPLES
Nº: 03
E 332633 N 8963311
PROFUNDIDADE = 1,70 m
AVALIAÇÃO EXPEDITA

BOCA DE LOBO SIMPLES
Nº: 04
E 332616 N 8963303
PROFUNDIDADE = 1,70 m
AVALIAÇÃO EXPEDITA

BOCA DE LOBO SIMPLES
Nº: 05
E 332600 N 8963297
PROFUNDIDADE = 1,75 m
AVALIAÇÃO EXPEDITA

BOCA DE LOBO SIMPLES
Nº: 06
E 332571 N 8963284
PROFUNDIDADE = 1,50 m
AVALIAÇÃO EXPEDITA

BOCA DE LOBO SIMPLES
Nº: 07
E 332554 N 8963272
PROFUNDIDADE = 1,40 m
AVALIAÇÃO EXPEDITA

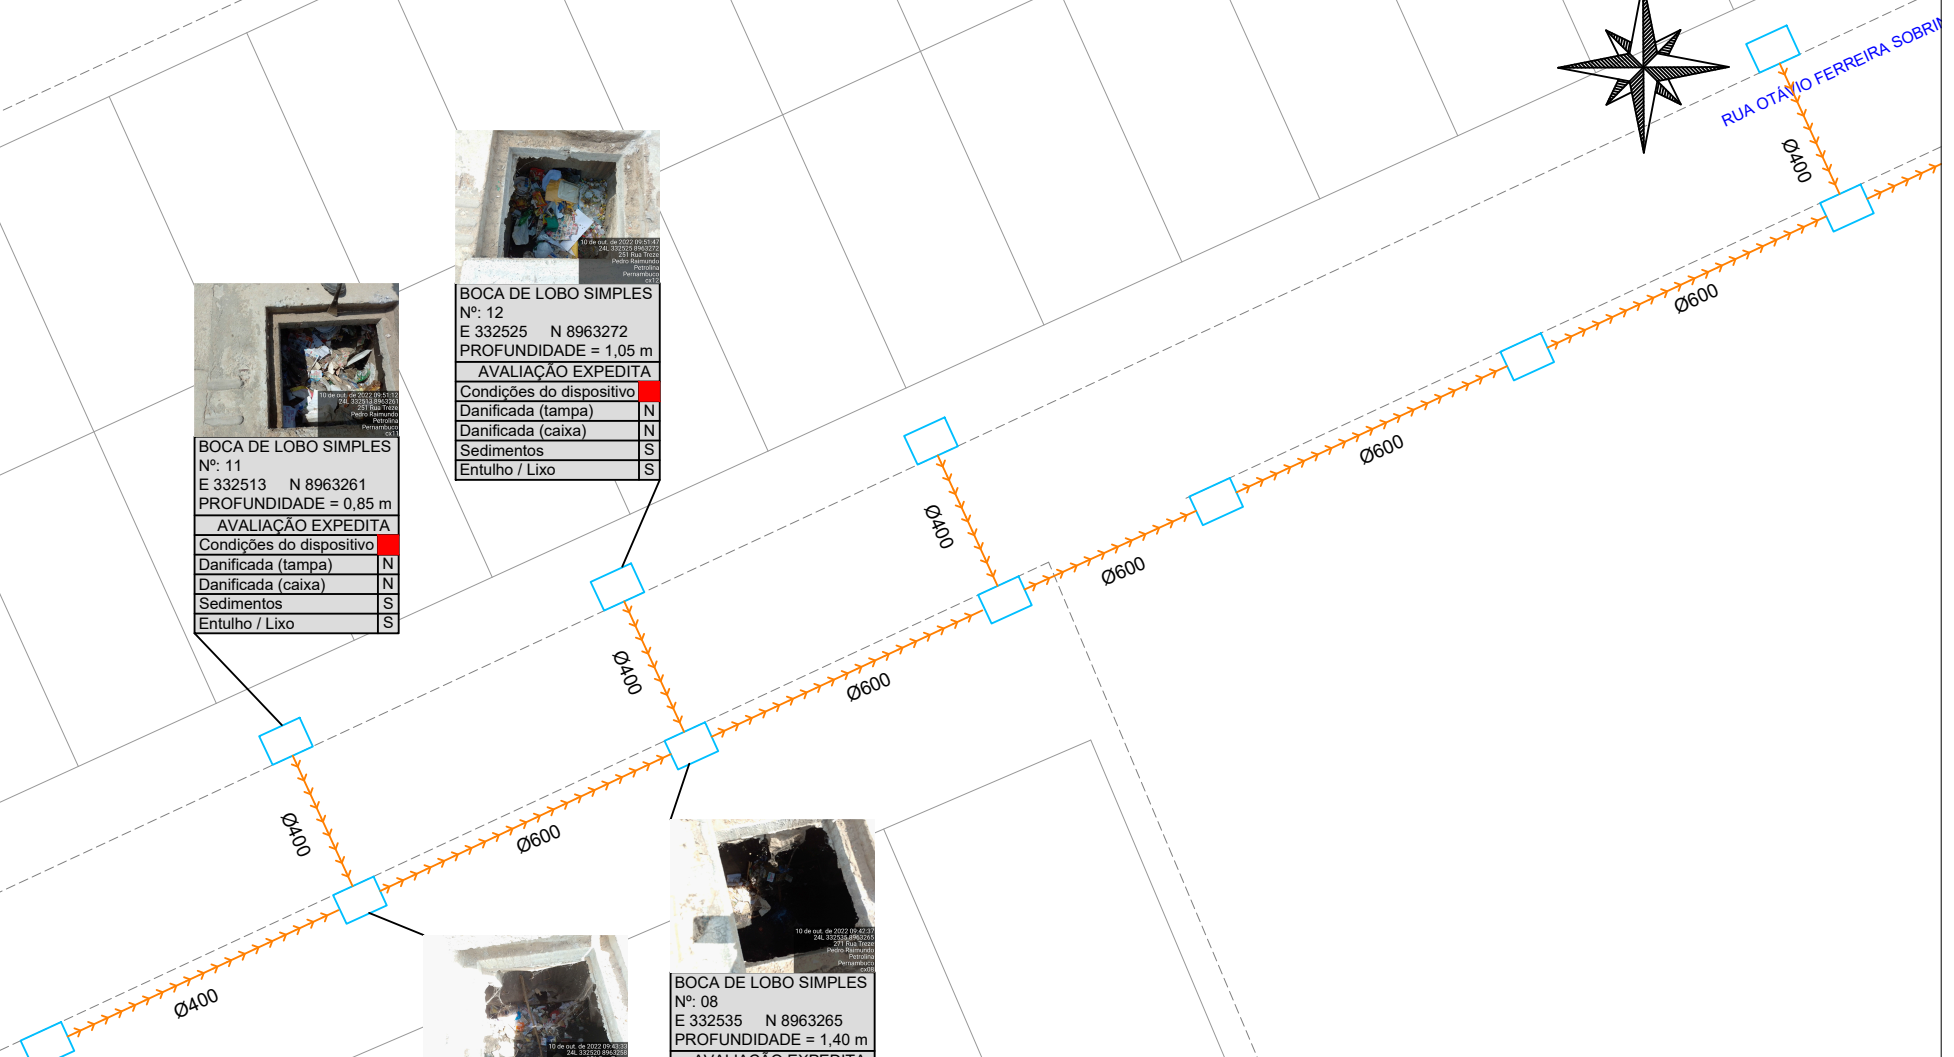
BOCA DE LOBO SIMPLES
Nº: 11
E 332513 N 8963261
PROFUNDIDADE = 0,85 m
AVALIAÇÃO EXPEDITA

Condições do dispositivo	
Danificada (tampa)	N
Danificada (caixa)	N
Sedimentos	S
Entulho / Lixo	S

BOCA DE LOBO SIMPLES
Nº: 12
E 332525 N 8963272
PROFUNDIDADE = 1,05 m
AVALIAÇÃO EXPEDITA

BOCA DE LOBO SIMPLES
Nº: 08
E 332535 N 8963265
PROFUNDIDADE = 1,40 m
AVALIAÇÃO EXPEDITA

BOCA DE LOBO SIMPLES
Nº: 09
E 332520 N 8963258
PROFUNDIDADE = 1,50 m
AVALIAÇÃO EXPEDITA

BOCA DE LOBO SIMPLES
Nº: 10
E 332498 N 8963250
PROFUNDIDADE = 1,60 m
AVALIAÇÃO EXPEDITA

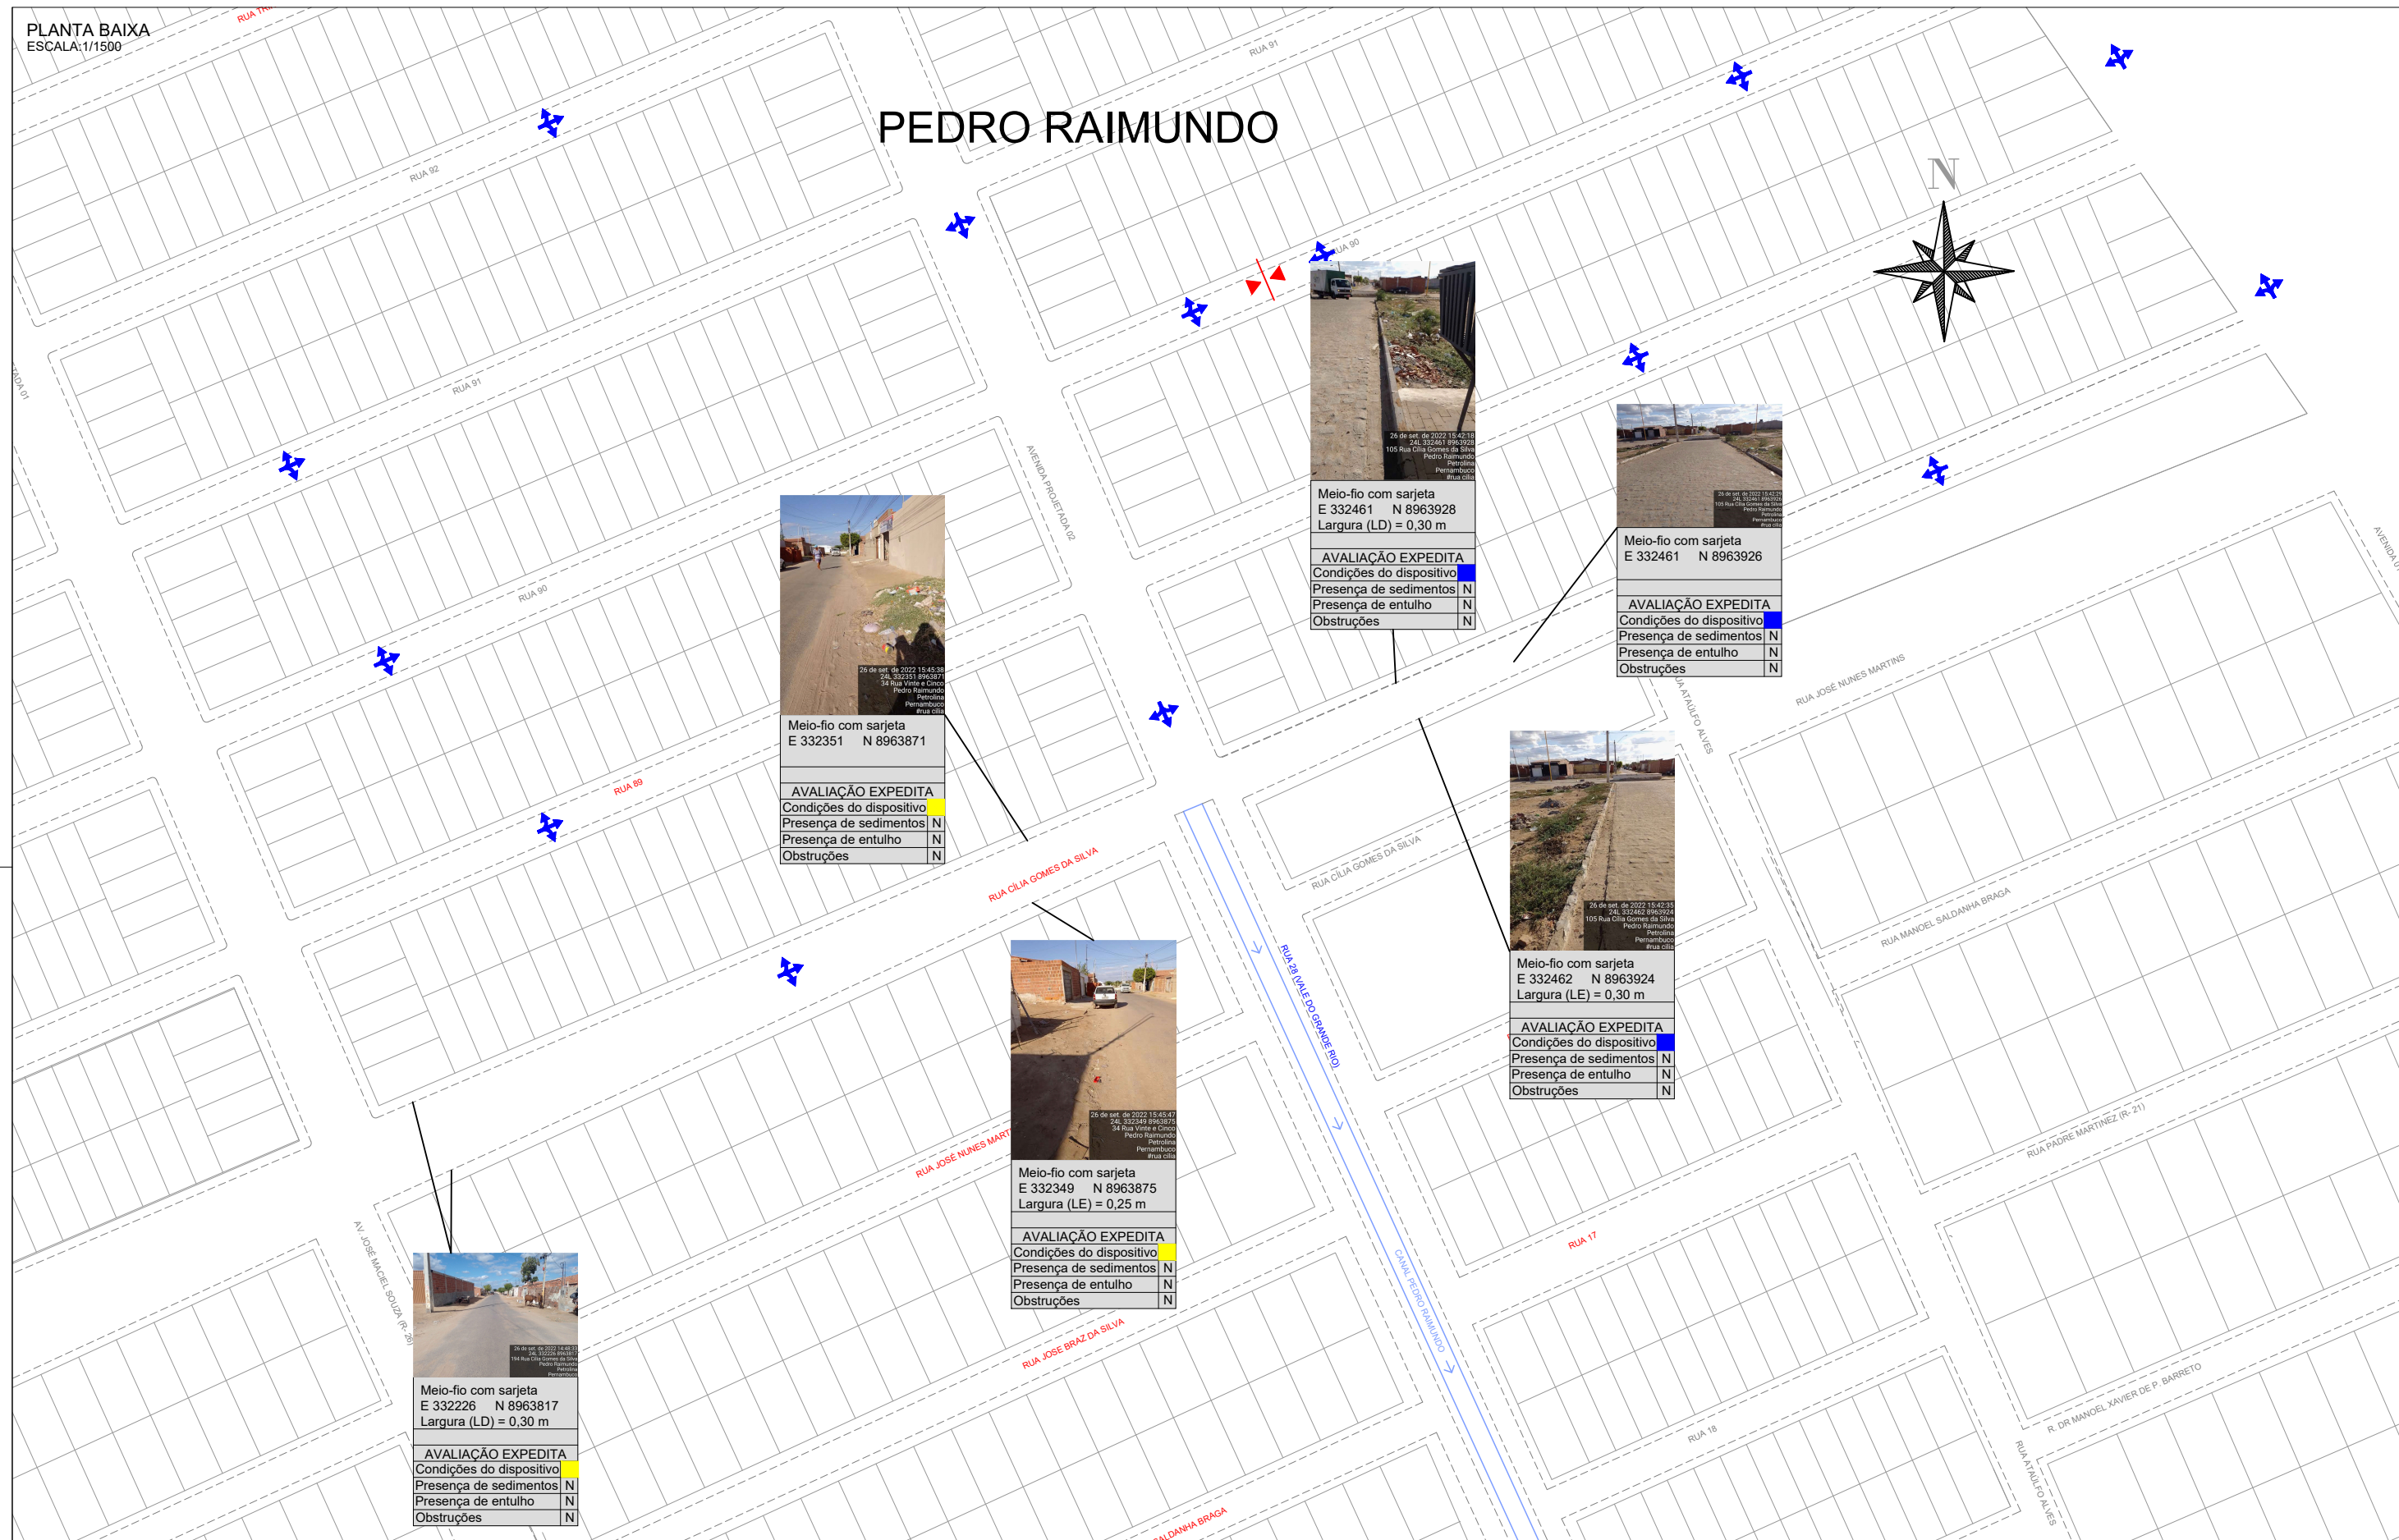
Meio-fio com sarjeta	E 332351	N 8963871
AVALIAÇÃO EXPEDITA		
Condições do dispositivo		
Presença de sedimentos	N	
Presença de entulho	N	
Obstruções	N

Meio-fio com sarjeta	E 332461	N 8963928
AVALIAÇÃO EXPEDITA		
Condições do dispositivo		
Presença de sedimentos	N	
Presença de entulho	N	
Obstruções	N

Meio-fio com sarjeta	E 332461	N 8963926
AVALIAÇÃO EXPEDITA		
Condições do dispositivo		
Presença de sedimentos	N	
Presença de entulho	N	
Obstruções	N

Meio-fio com sarjeta	E 332462	N 8963924
AVALIAÇÃO EXPEDITA		
Condições do dispositivo		
Presença de sedimentos	N	
Presença de entulho	N	
Obstruções	N

Meio-fio com sarjeta	E 332349	N 8963875
AVALIAÇÃO EXPEDITA		
Condições do dispositivo		
Presença de sedimentos	N	
Presença de entulho	N	
Obstruções	N

Meio-fio com sarjeta	E 332226	N 8963817
AVALIAÇÃO EXPEDITA		
Condições do dispositivo		
Presença de sedimentos	N	
Presença de entulho	N	
Obstruções	N

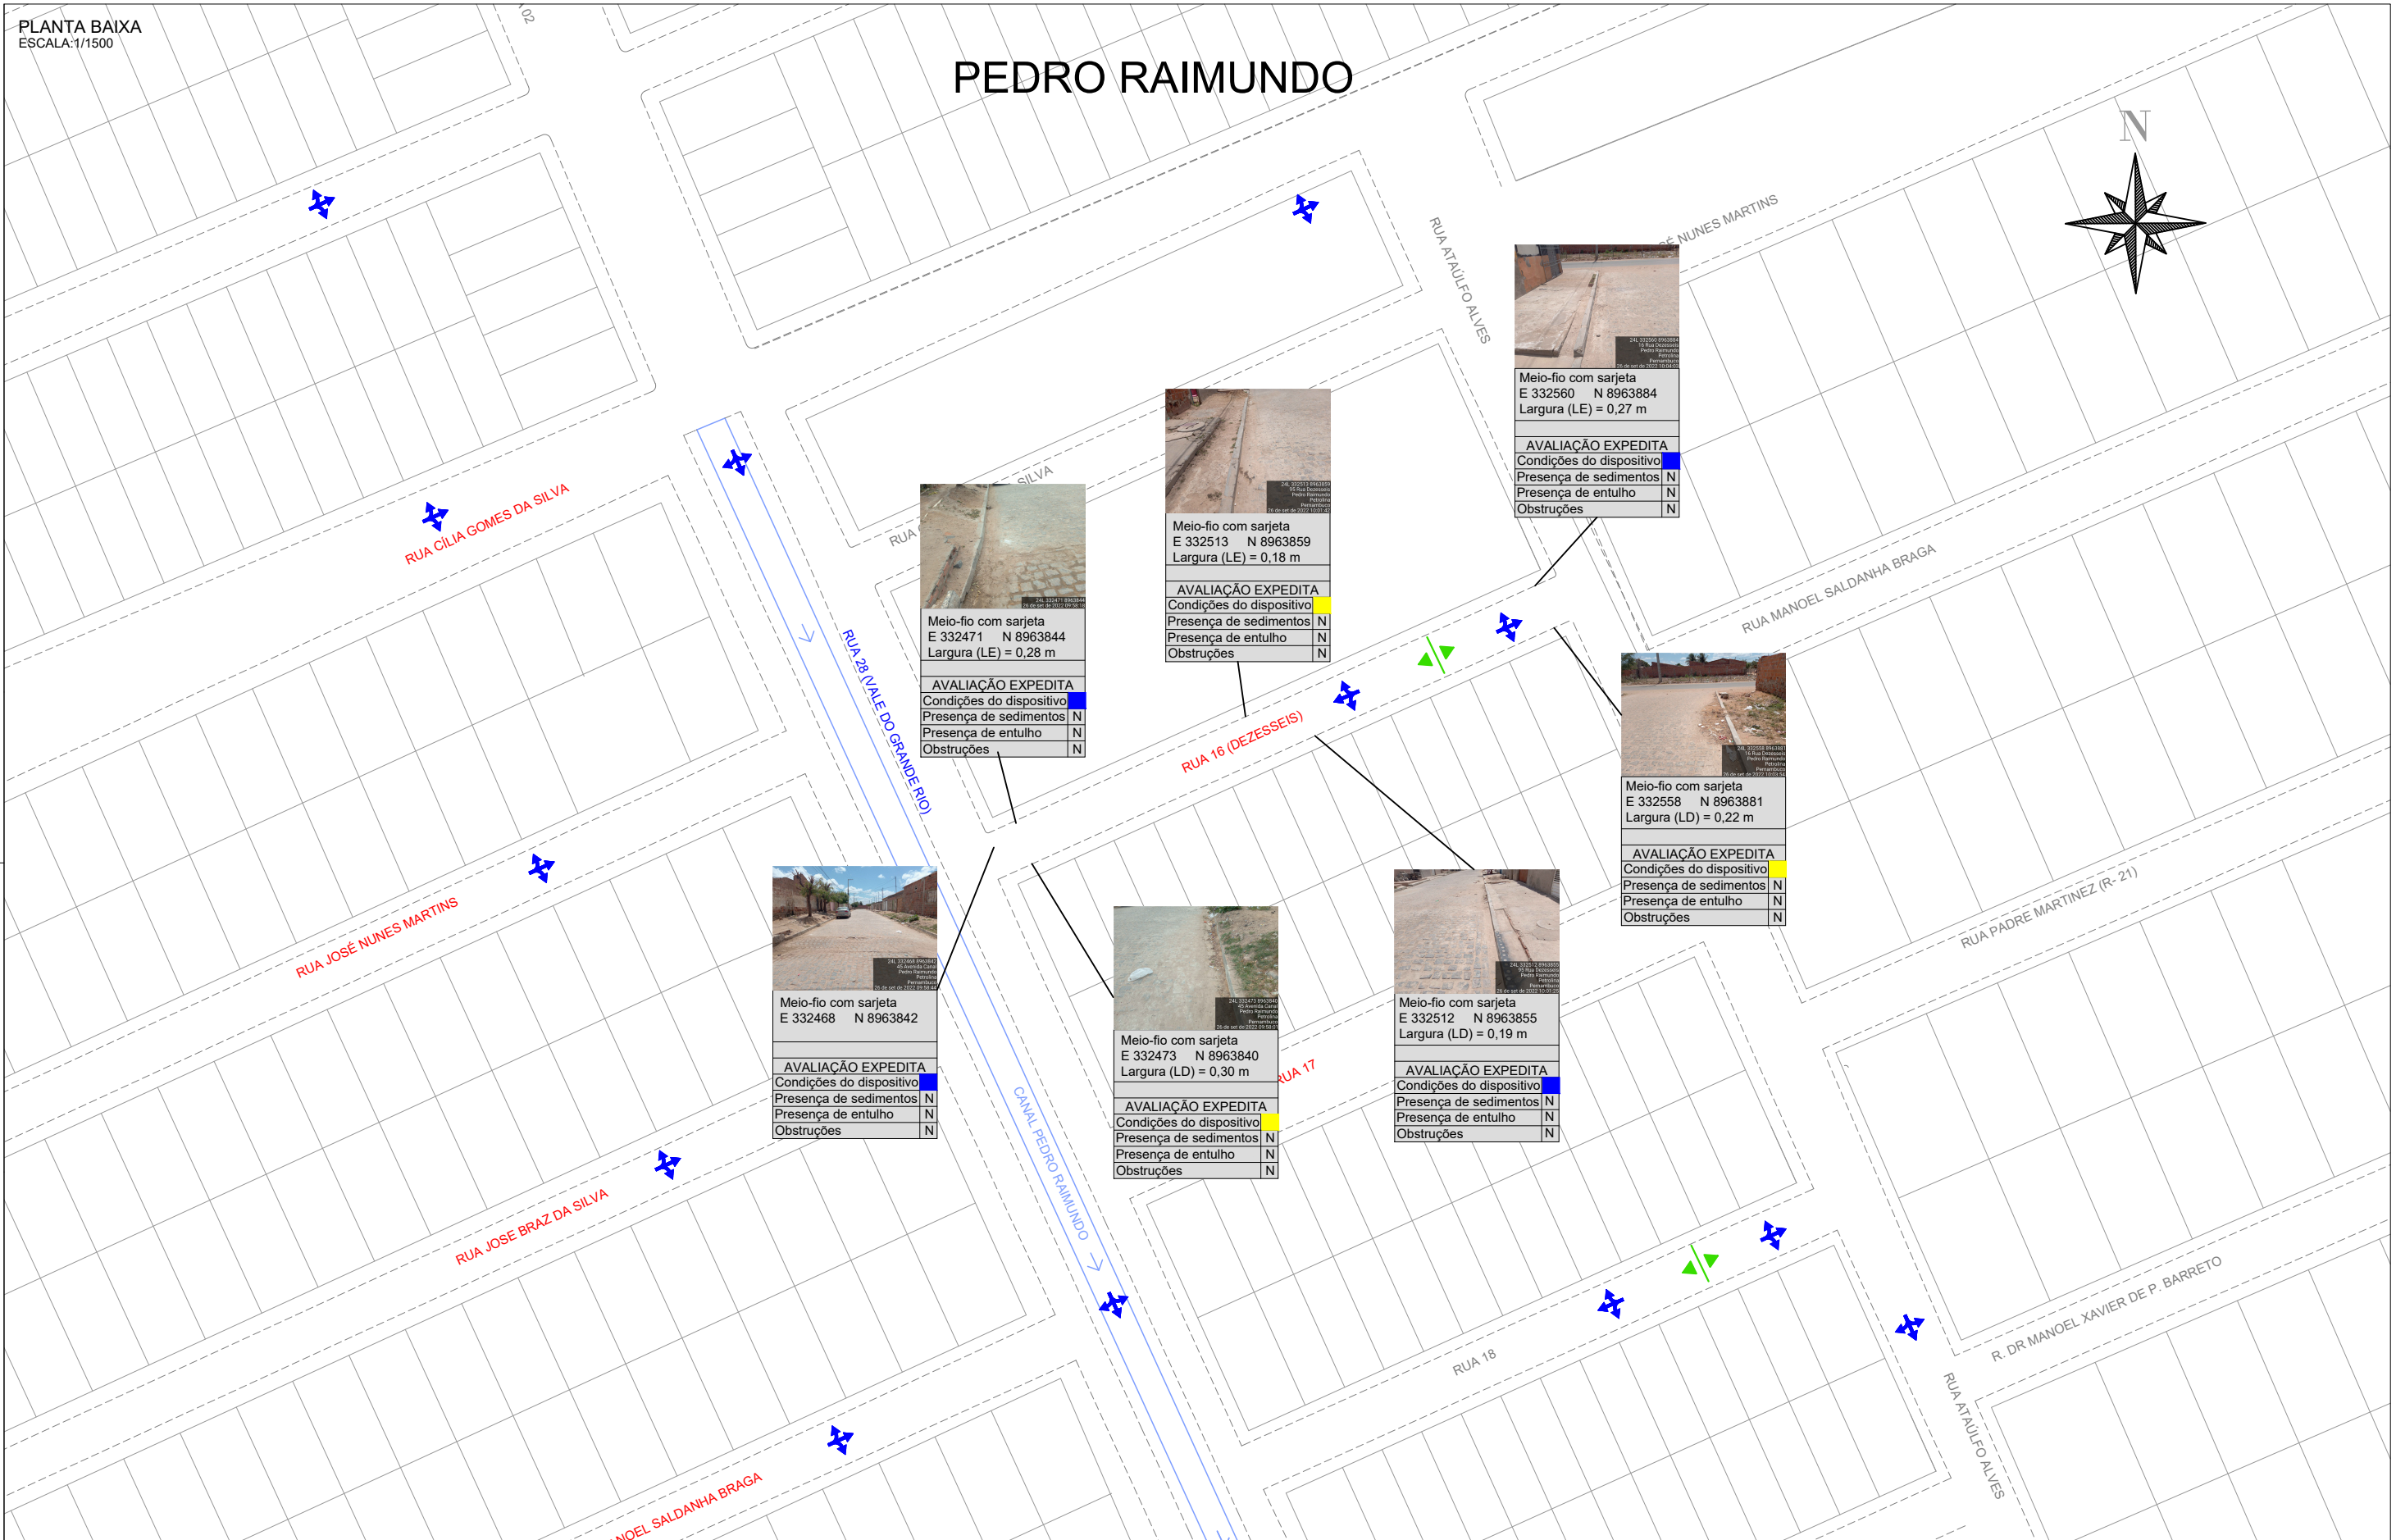
Meio-fio com sarjeta	E 332471	N 8963844	Largura (LE) = 0,28 m
AVALIAÇÃO EXPEDITA			
Condições do dispositivo			
Presença de sedimentos	N		
Presença de entulho	N		
Obstruções	N

Meio-fio com sarjeta	E 332513	N 8963859	Largura (LE) = 0,18 m
AVALIAÇÃO EXPEDITA			
Condições do dispositivo			
Presença de sedimentos	N		
Presença de entulho	N		
Obstruções	N

Meio-fio com sarjeta	E 332560	N 8963884	Largura (LE) = 0,27 m
AVALIAÇÃO EXPEDITA			
Condições do dispositivo			
Presença de sedimentos	N		
Presença de entulho	N		
Obstruções	N

Meio-fio com sarjeta	E 332558	N 8963881	Largura (LD) = 0,22 m
AVALIAÇÃO EXPEDITA			
Condições do dispositivo			
Presença de sedimentos	N		
Presença de entulho	N		
Obstruções	N

Meio-fio com sarjeta	E 332468	N 8963842	
AVALIAÇÃO EXPEDITA			
Condições do dispositivo			
Presença de sedimentos	N		
Presença de entulho	N		
Obstruções	N

Meio-fio com sarjeta	E 332473	N 8963840	Largura (LD) = 0,30 m
AVALIAÇÃO EXPEDITA			
Condições do dispositivo			
Presença de sedimentos	N		
Presença de entulho	N		
Obstruções	N

Meio-fio com sarjeta	E 332512	N 8963855	Largura (LD) = 0,19 m
AVALIAÇÃO EXPEDITA			
Condições do dispositivo			
Presença de sedimentos	N		
Presença de entulho	N		
Obstruções	N

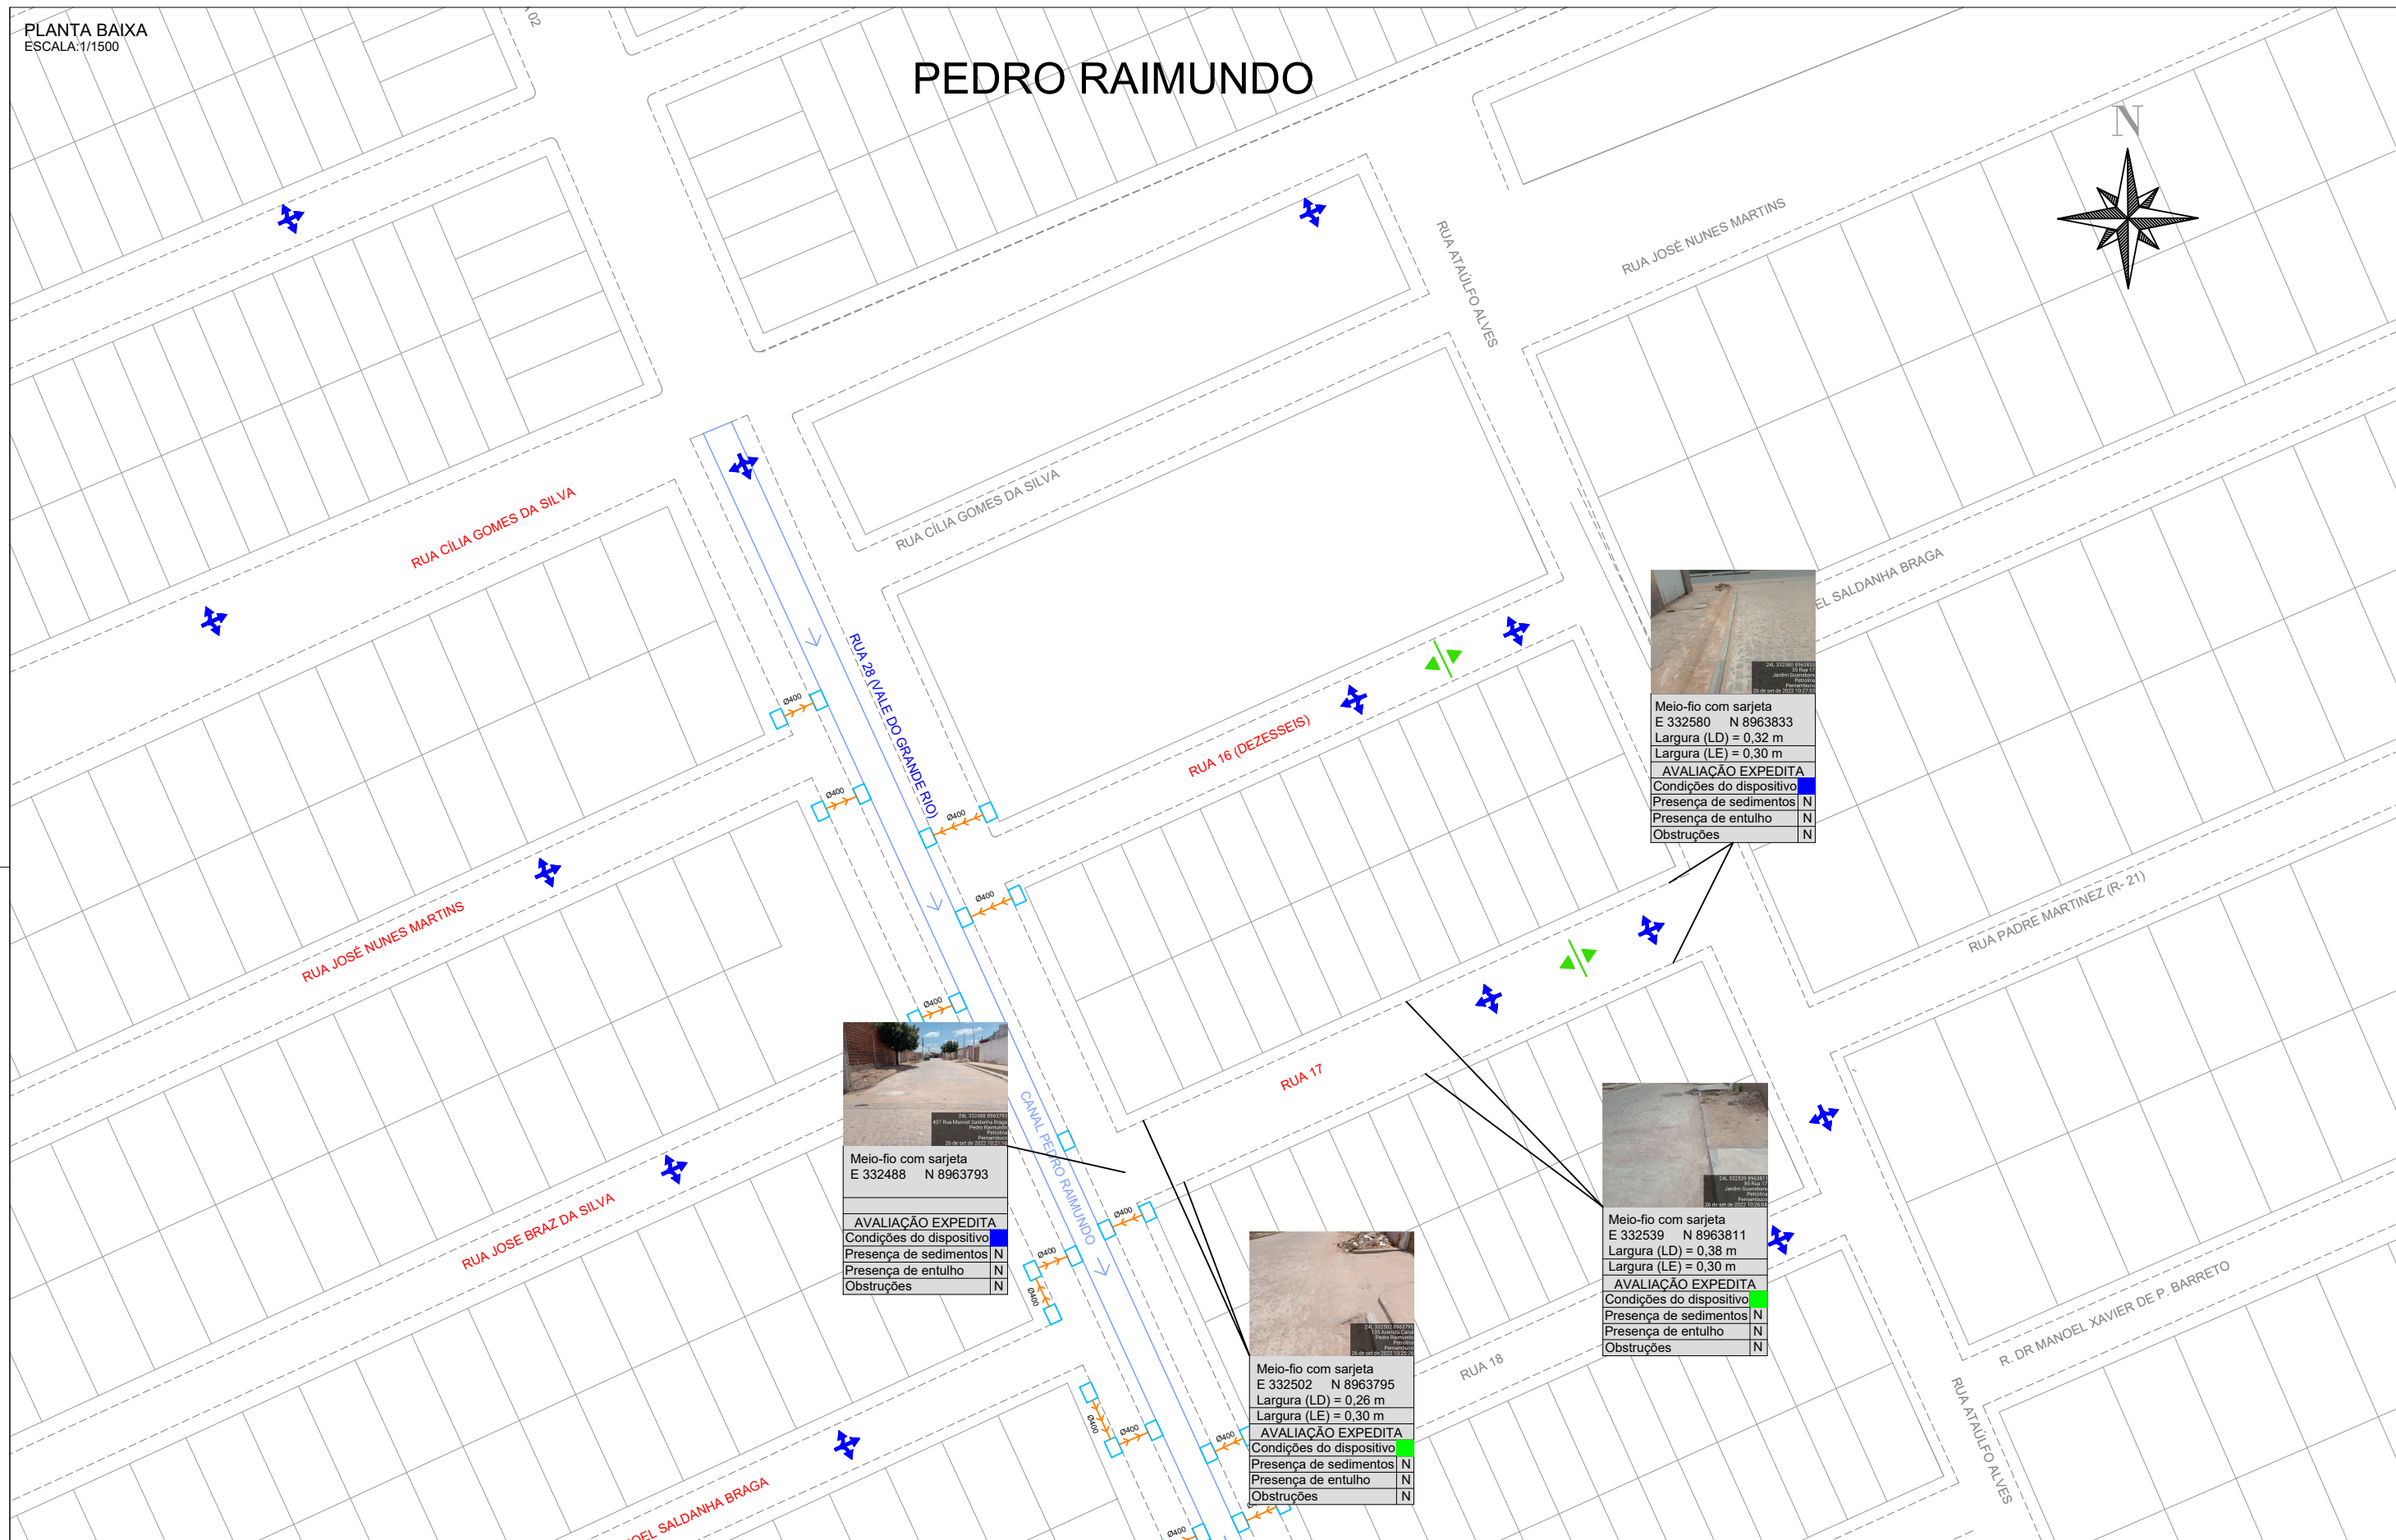
Meio-fio com sarjeta
E 332580 N 8963833
Largura (LD) = 0,32 m
Largura (LE) = 0,30 m

AVALIAÇÃO EXPEDITA	
Condições do dispositivo	N
Presença de sedimentos	N
Presença de entulho	N
Obstruções	N

Meio-fio com sarjeta
E 332488 N 8963793

Meio-fio com sarjeta
E 332502 N 8963795
Largura (LD) = 0,26 m
Largura (LE) = 0,30 m

Meio-fio com sarjeta
E 332539 N 8963811
Largura (LD) = 0,38 m
Largura (LE) = 0,30 m
