PROJETO : PLANO DE MACRODRENAGEM DE PETROLINA			
ASSUNTO : CADASTRO EXPEDITO DA MICRODRENAGEM			
LOCALIZAÇÃO : DIVERSAS RUAS, BAIRRO DOM AVELAR, PETROLINA/PE			
ESCALA:	ARQUIVO:	DESENHO Nº:	
INDICADA	PLANTA BAIXA	PDCA_MICRO_DOM_AVELAR	23 / 23

PROJETO : PLANO DE MACRODRENAGEM DE PETROLINA
 ASSUNTO : CADASTRO EXPEDITO DA MICRODRENAGEM
 LOCALIZAÇÃO : RUA MANOEL FÉLIX DE BORGES, BAIRRO DOM MALAN, PETROLINA/PE

PROJETO : PLANO DE MACRODRENAGEM DE PETROLINA
ASSUNTO : CADASTRO EXPEDITO DA MICRODRENAGEM
LOCALIZAÇÃO : RUA JOÃO CAMPOS, BAIRRO DOM MALAN, PETROLINA/PE

PROJETO : PLANO DE MACRODRENAGEM DE PETROLINA
 ASSUNTO : CADASTRO EXPEDITO DA MICRODRENAGEM
 LOCALIZAÇÃO : RUA JOÃO CAMPOS, BAIRRO DOM MALAN, PETROLINA/PE

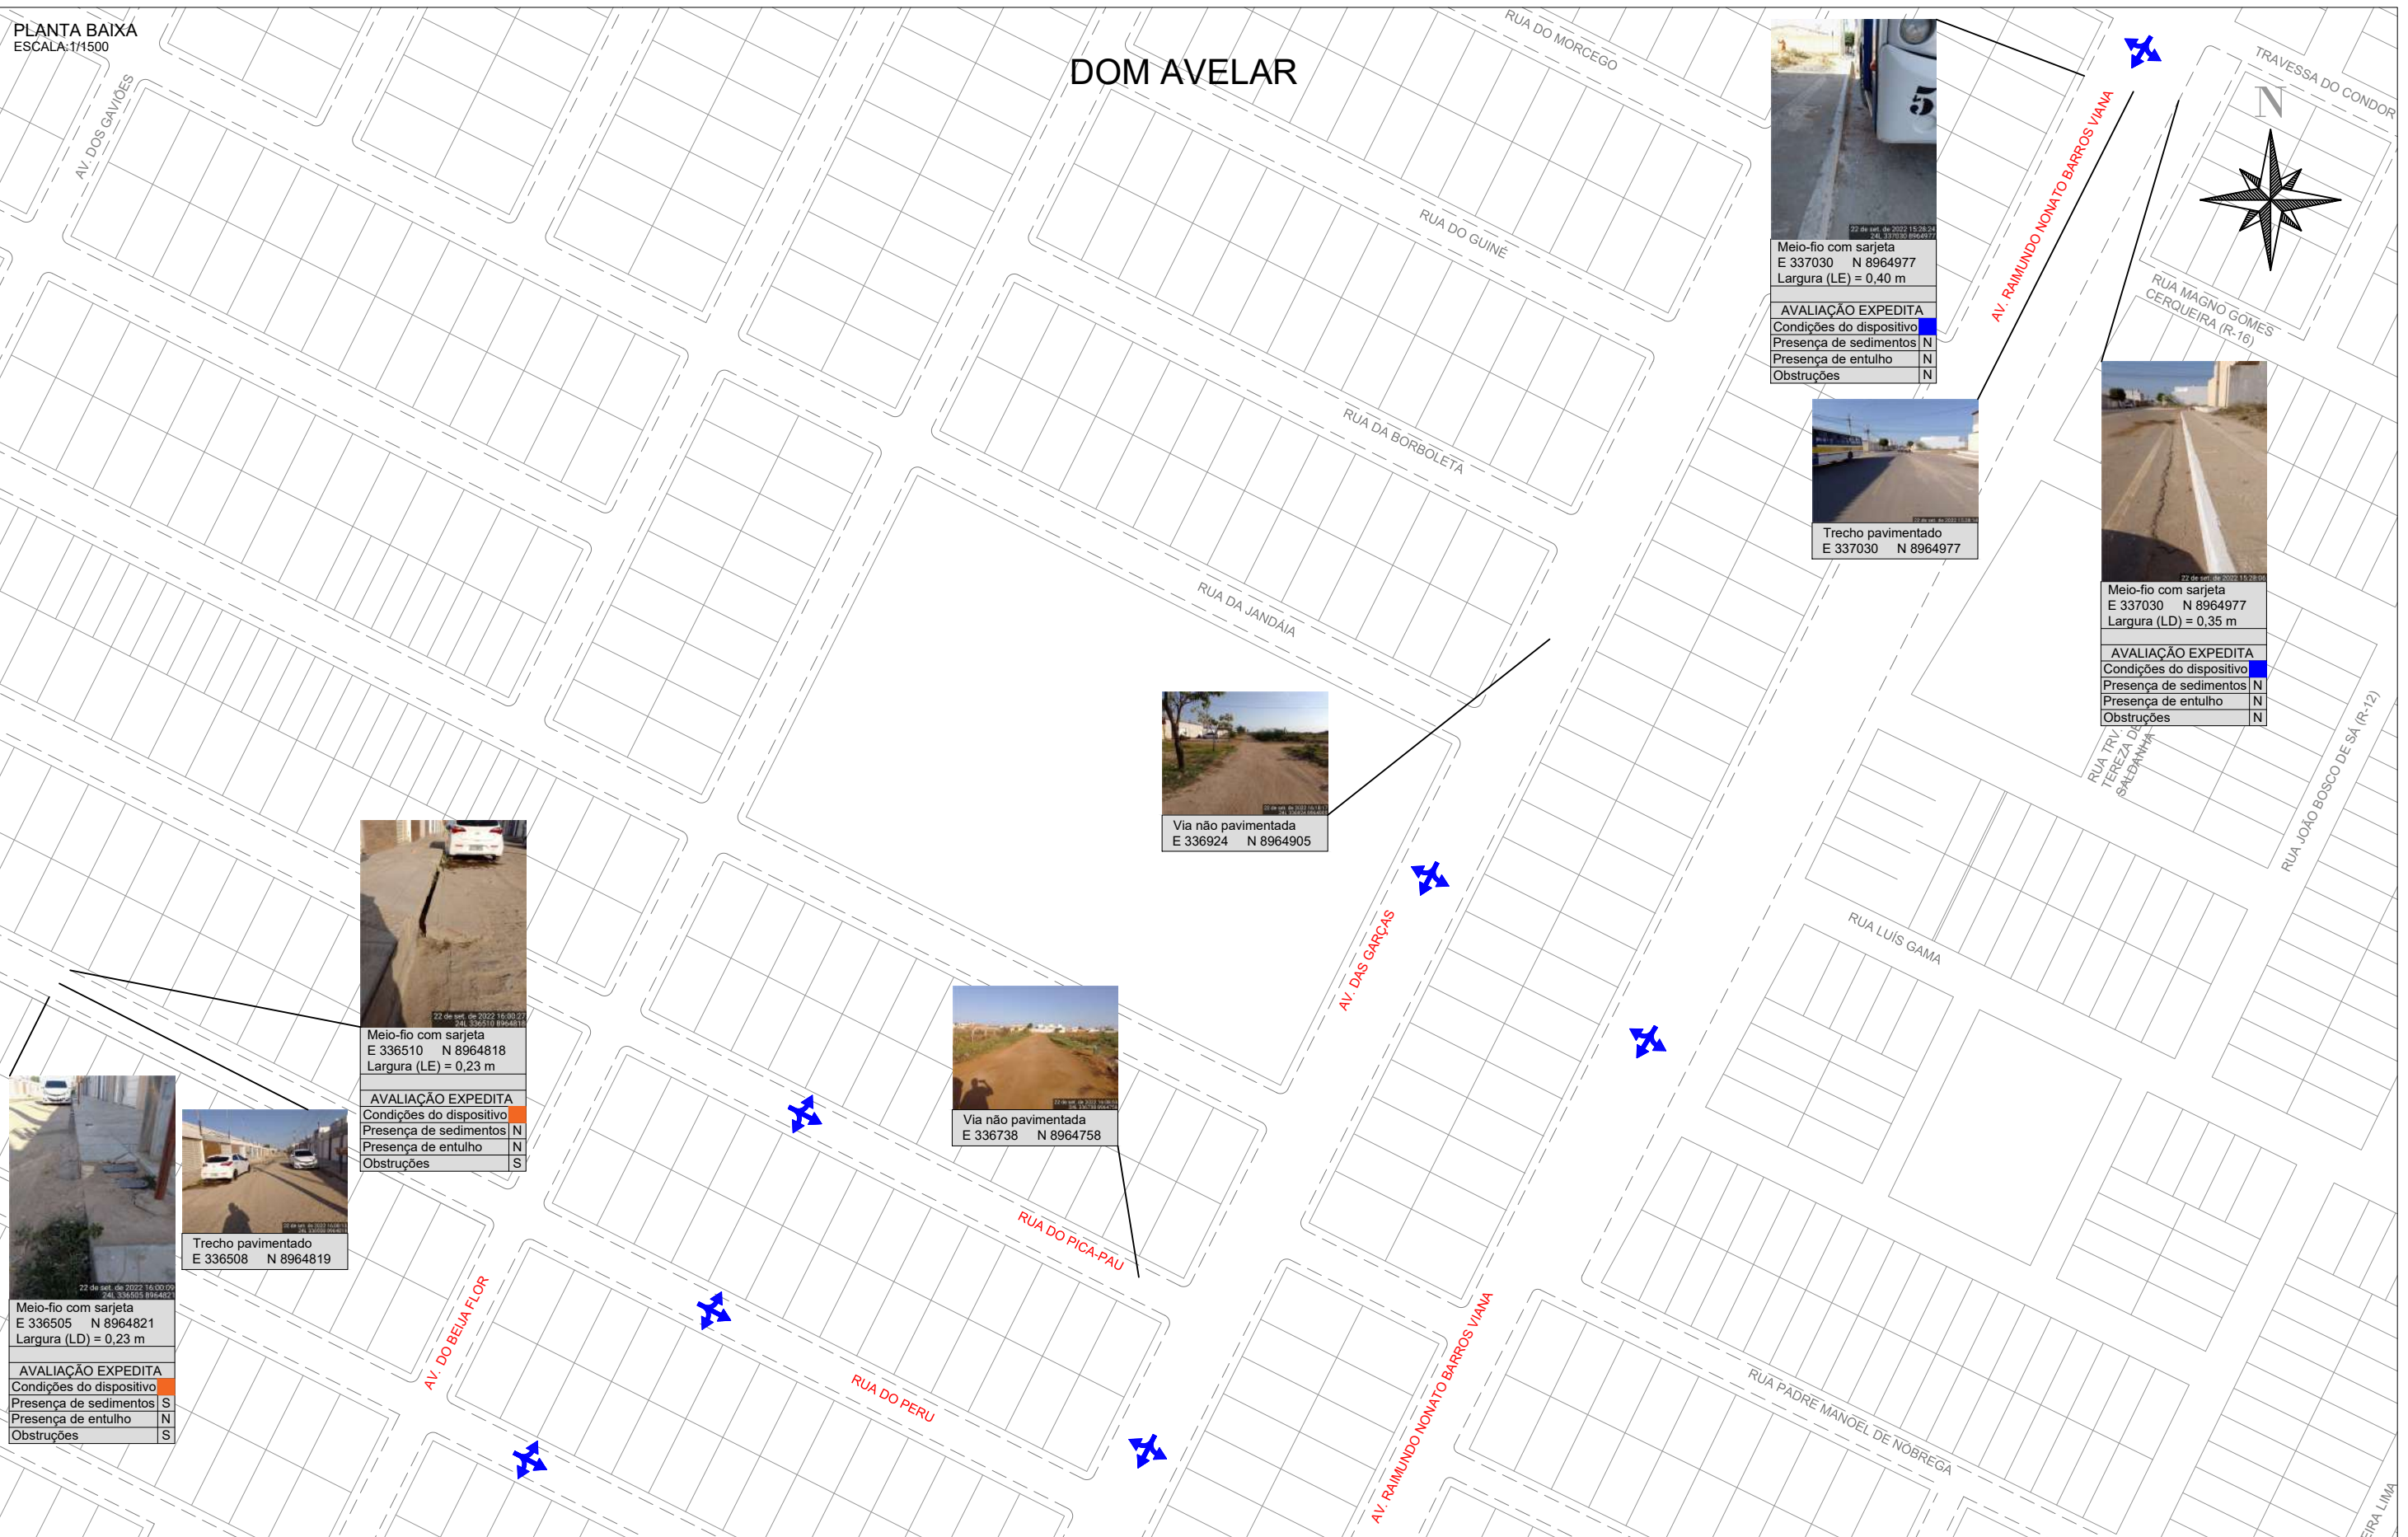
Meio-fio com sarjeta
E 336510 N 8964818
Largura (LE) = 0,23 m

AVALIAÇÃO EXPEDITA	
Condições do dispositivo	S
Presença de sedimentos	N
Presença de entulho	N
Obstruções	S

Meio-fio com sarjeta
E 336505 N 8964821
Largura (LD) = 0,23 m

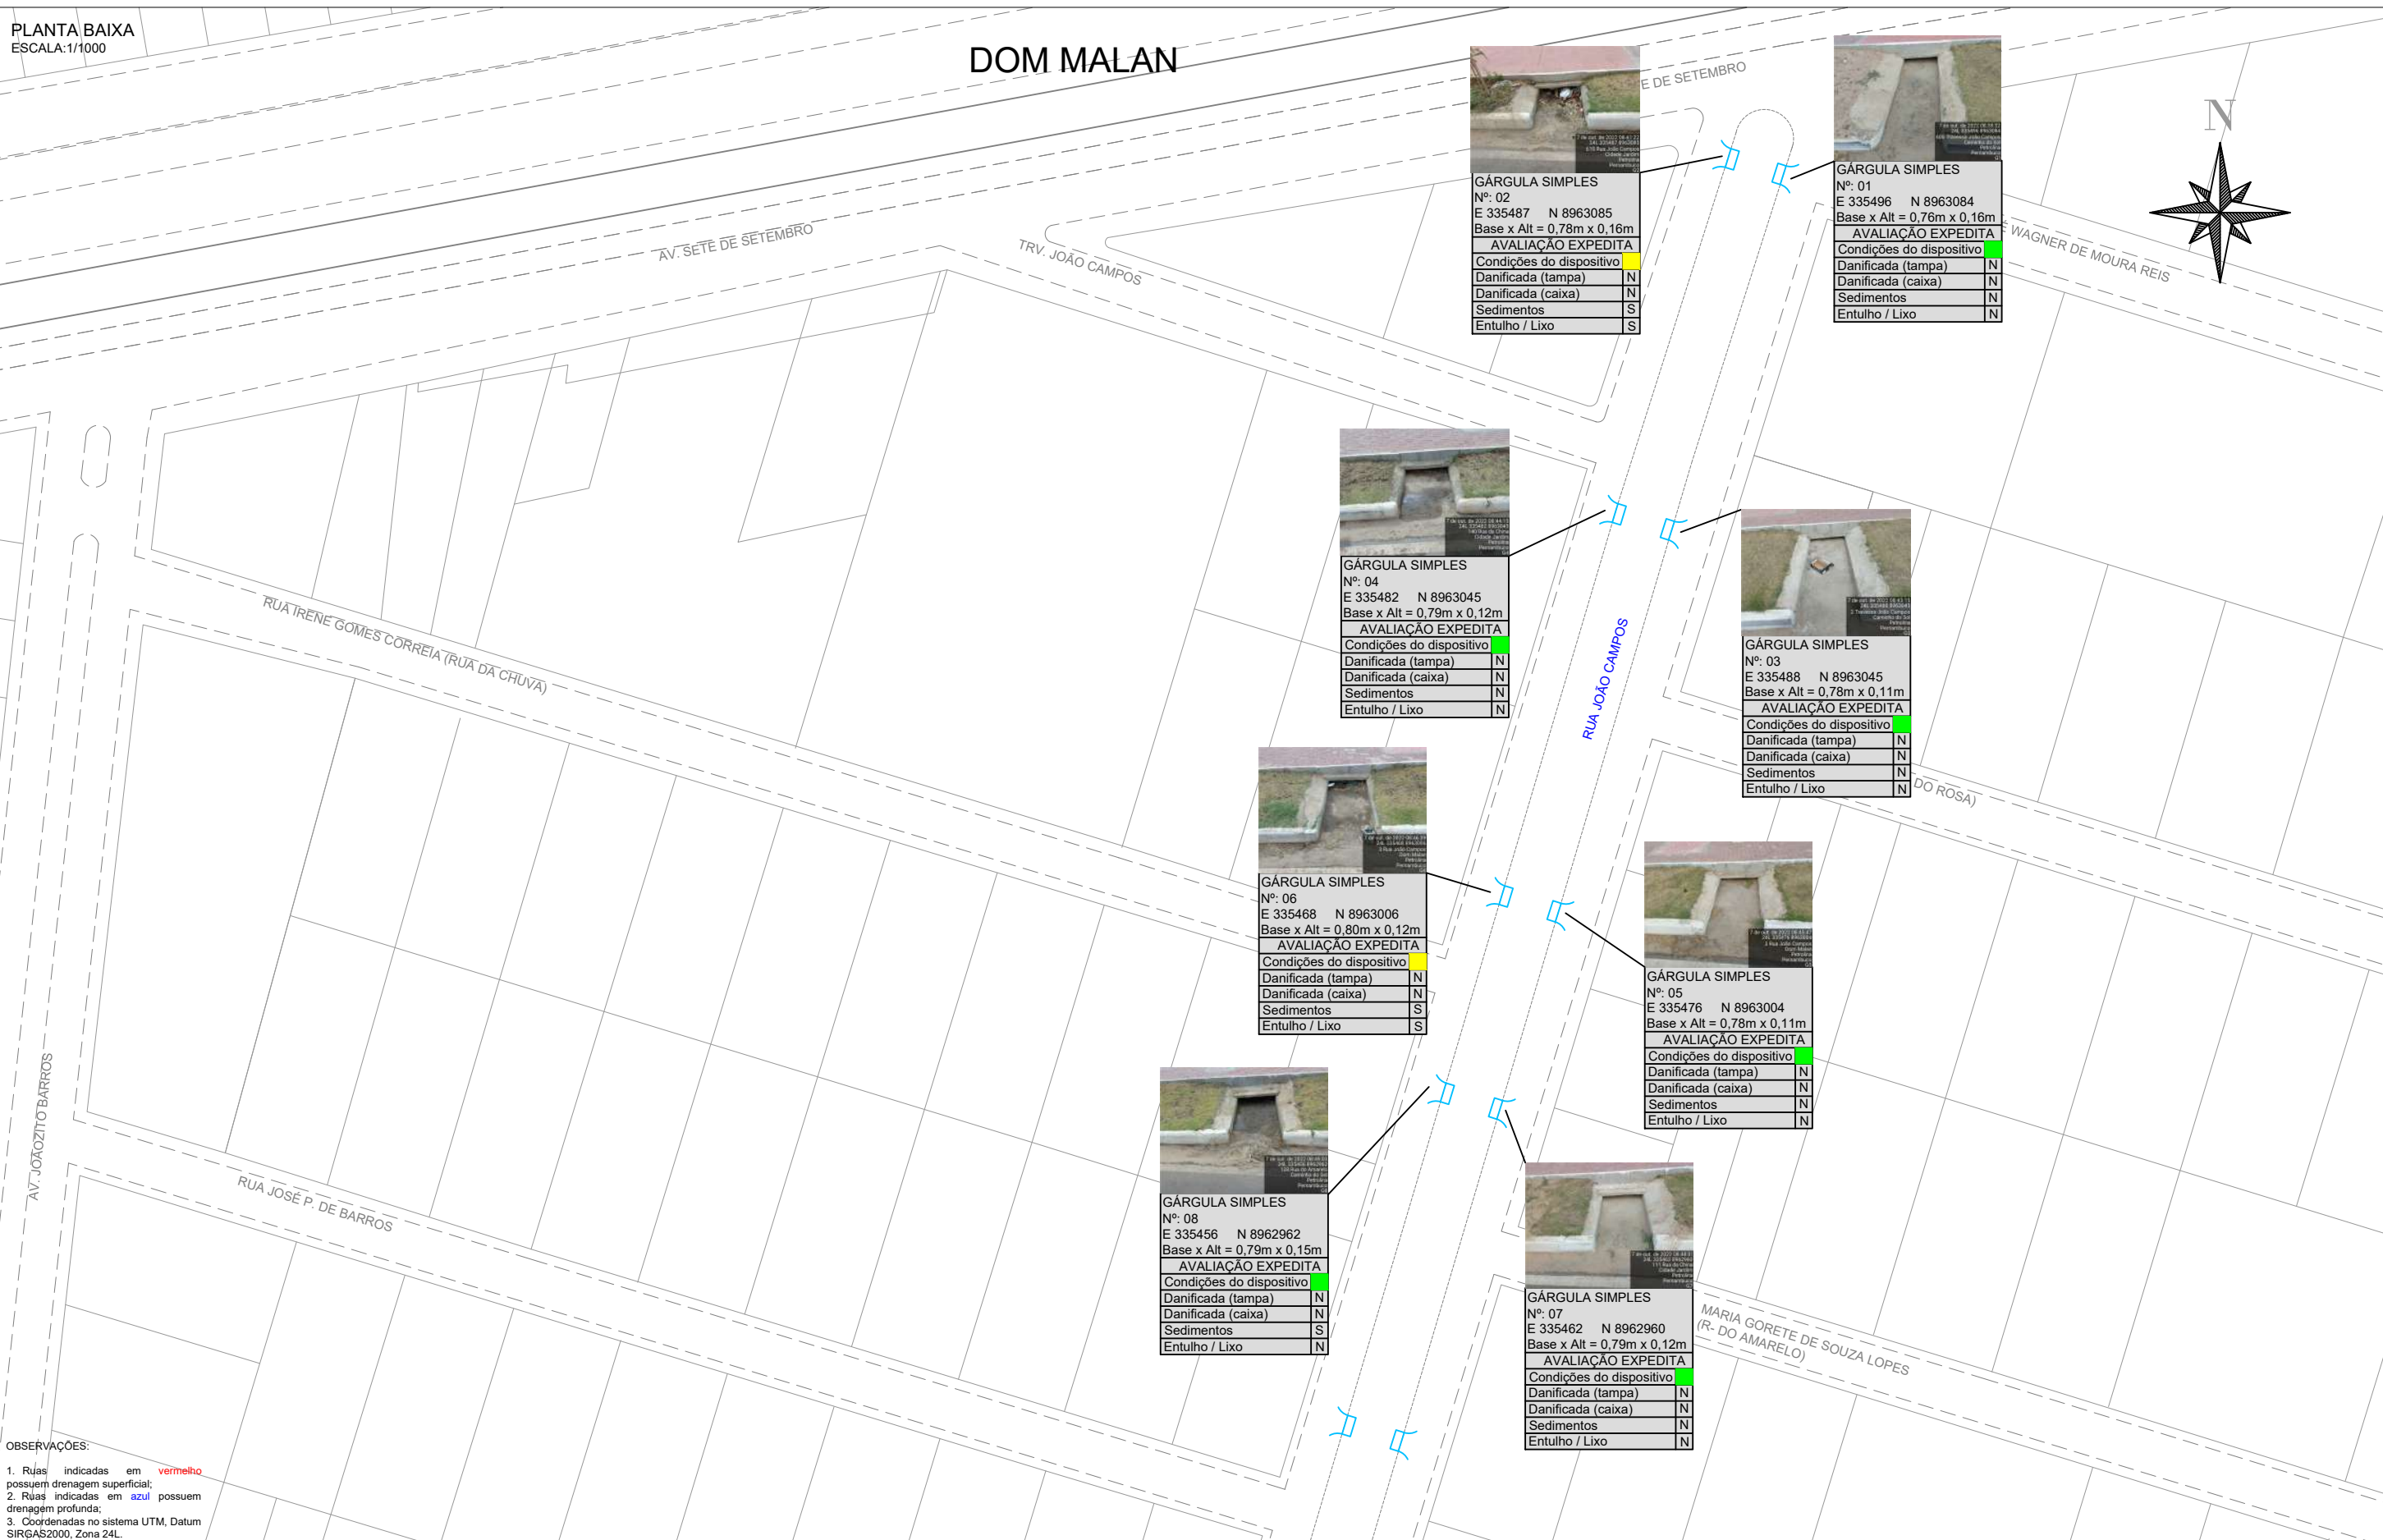
GÁRGULA SIMPLES
Nº: 02
E 335487 N 8963085
Base x Alt = 0,78m x 0,16m
AVALIAÇÃO EXPEDITA

Condições do dispositivo	■
Danificada (tampa)	N
Danificada (caixa)	N
Sedimentos	S
Entulho / Lixo	S

GÁRGULA SIMPLES
Nº: 06
E 335468 N 8963006
Base x Alt = 0,80m x 0,12m
AVALIAÇÃO EXPEDITA

GÁRGULA SIMPLES
Nº: 08
E 335456 N 8962962
Base x Alt = 0,79m x 0,15m
AVALIAÇÃO EXPEDITA

Condições do dispositivo	■
Danificada (tampa)	N
Danificada (caixa)	N
Sedimentos	S
Entulho / Lixo	N
