# DOM MALAN

PROJETO : PLANO DE MACRODRENAGEM DE PETROLINA  
 ASSUNTO : CADASTRO EXPEDITO DA MICRODRENAGEM  
 LOCALIZAÇÃO : RUA JOÃO CAMPOS, BAIRRO DOM MALAN, PETROLINA/PE

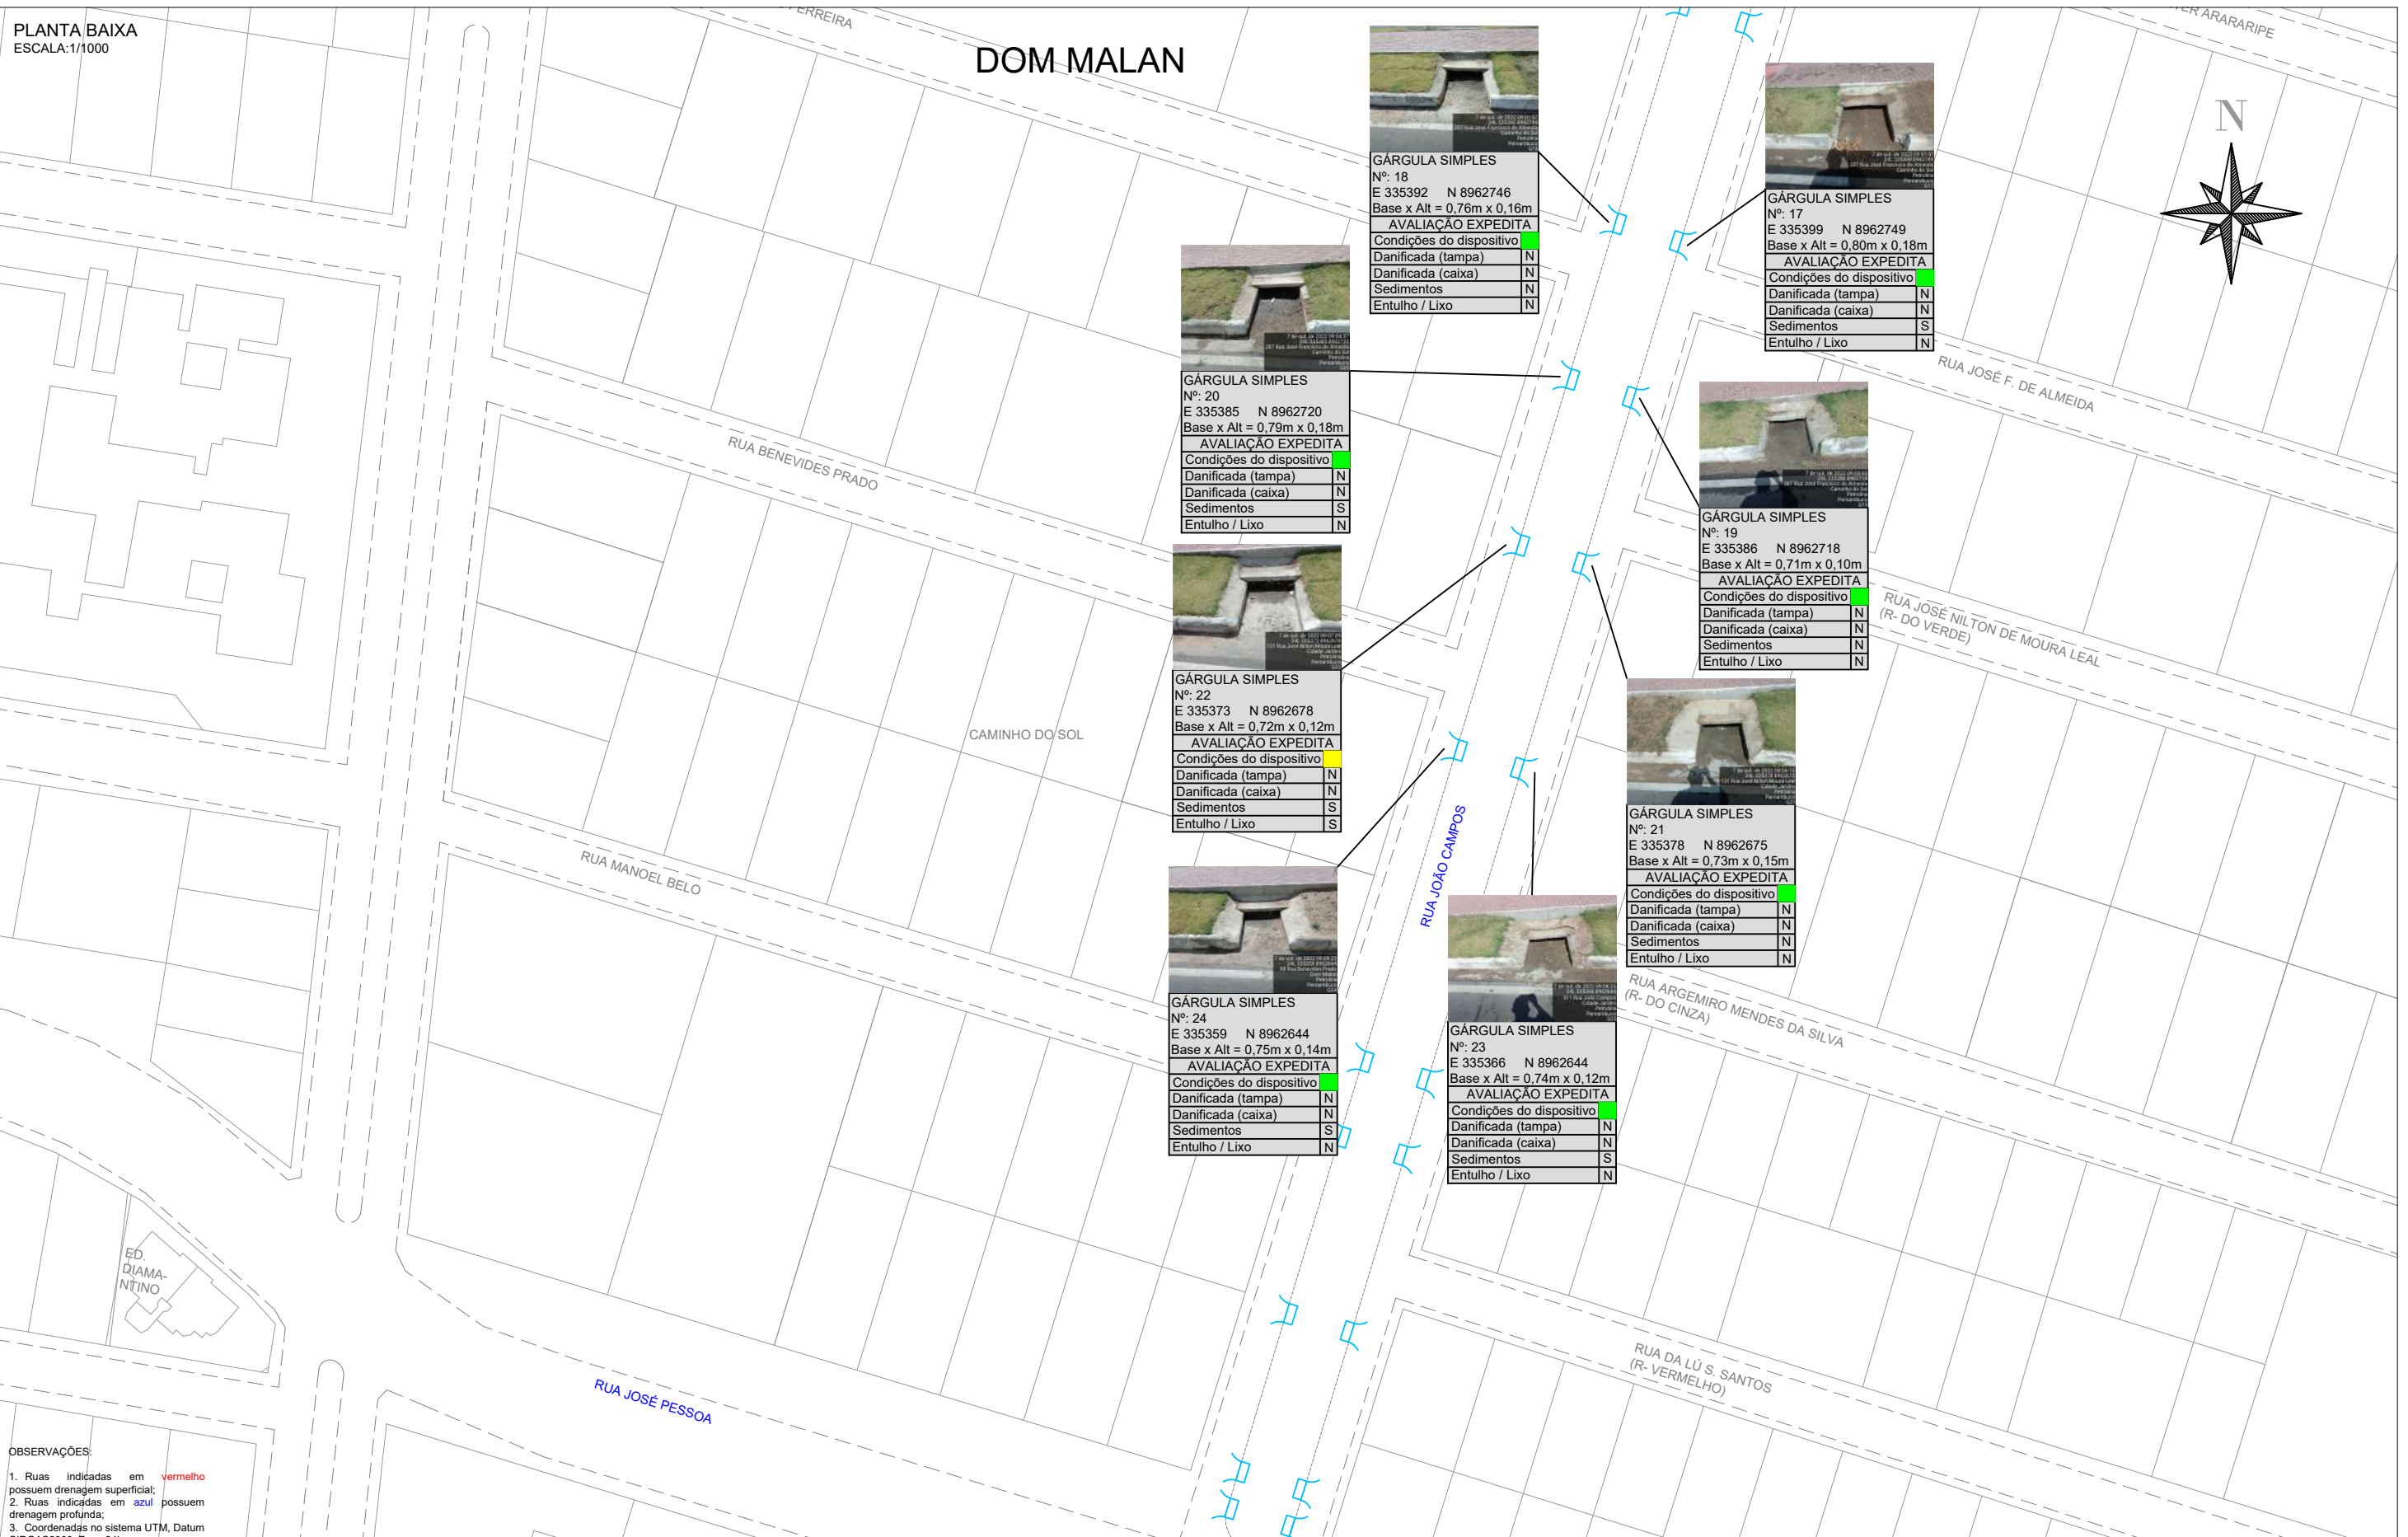
GÁRGULA SIMPLES	
Nº: 18	E 335392 N 8962746
Base x Alt = 0,76m x 0,16m	
AVALIAÇÃO EXPEDITA	
Condições do dispositivo	█
Danificada (tampa)	N
Danificada (caixa)	N
Sedimentos	N
Entulho / Lixo	N

GÁRGULA SIMPLES	
Nº: 17	E 335399 N 8962749
Base x Alt = 0,80m x 0,18m	
AVALIAÇÃO EXPEDITA	
Condições do dispositivo	█
Danificada (tampa)	N
Danificada (caixa)	N
Sedimentos	S
Entulho / Lixo	N

GÁRGULA SIMPLES	
Nº: 20	E 335385 N 8962720
Base x Alt = 0,79m x 0,18m	
AVALIAÇÃO EXPEDITA	
Condições do dispositivo	█
Danificada (tampa)	N
Danificada (caixa)	N
Sedimentos	S
Entulho / Lixo	N

GÁRGULA SIMPLES	
Nº: 19	E 335386 N 8962718
Base x Alt = 0,71m x 0,10m	
AVALIAÇÃO EXPEDITA	
Condições do dispositivo	█
Danificada (tampa)	N
Danificada (caixa)	N
Sedimentos	N
Entulho / Lixo	N

GÁRGULA SIMPLES	
Nº: 22	E 335373 N 8962678
Base x Alt = 0,72m x 0,12m	
AVALIAÇÃO EXPEDITA	
Condições do dispositivo	█
Danificada (tampa)	N
Danificada (caixa)	N
Sedimentos	S
Entulho / Lixo	S

GÁRGULA SIMPLES	
Nº: 21	E 335378 N 8962675
Base x Alt = 0,73m x 0,15m	
AVALIAÇÃO EXPEDITA	
Condições do dispositivo	█
Danificada (tampa)	N
Danificada (caixa)	N
Sedimentos	N
Entulho / Lixo	N

GÁRGULA SIMPLES	
Nº: 24	E 335359 N 8962644
Base x Alt = 0,75m x 0,14m	
AVALIAÇÃO EXPEDITA	
Condições do dispositivo	█
Danificada (tampa)	N
Danificada (caixa)	N
Sedimentos	S
Entulho / Lixo	N

GÁRGULA SIMPLES	
Nº: 23	E 335366 N 8962644
Base x Alt = 0,74m x 0,12m	
AVALIAÇÃO EXPEDITA	
Condições do dispositivo	█
Danificada (tampa)	N
Danificada (caixa)	N
Sedimentos	S
Entulho / Lixo	N

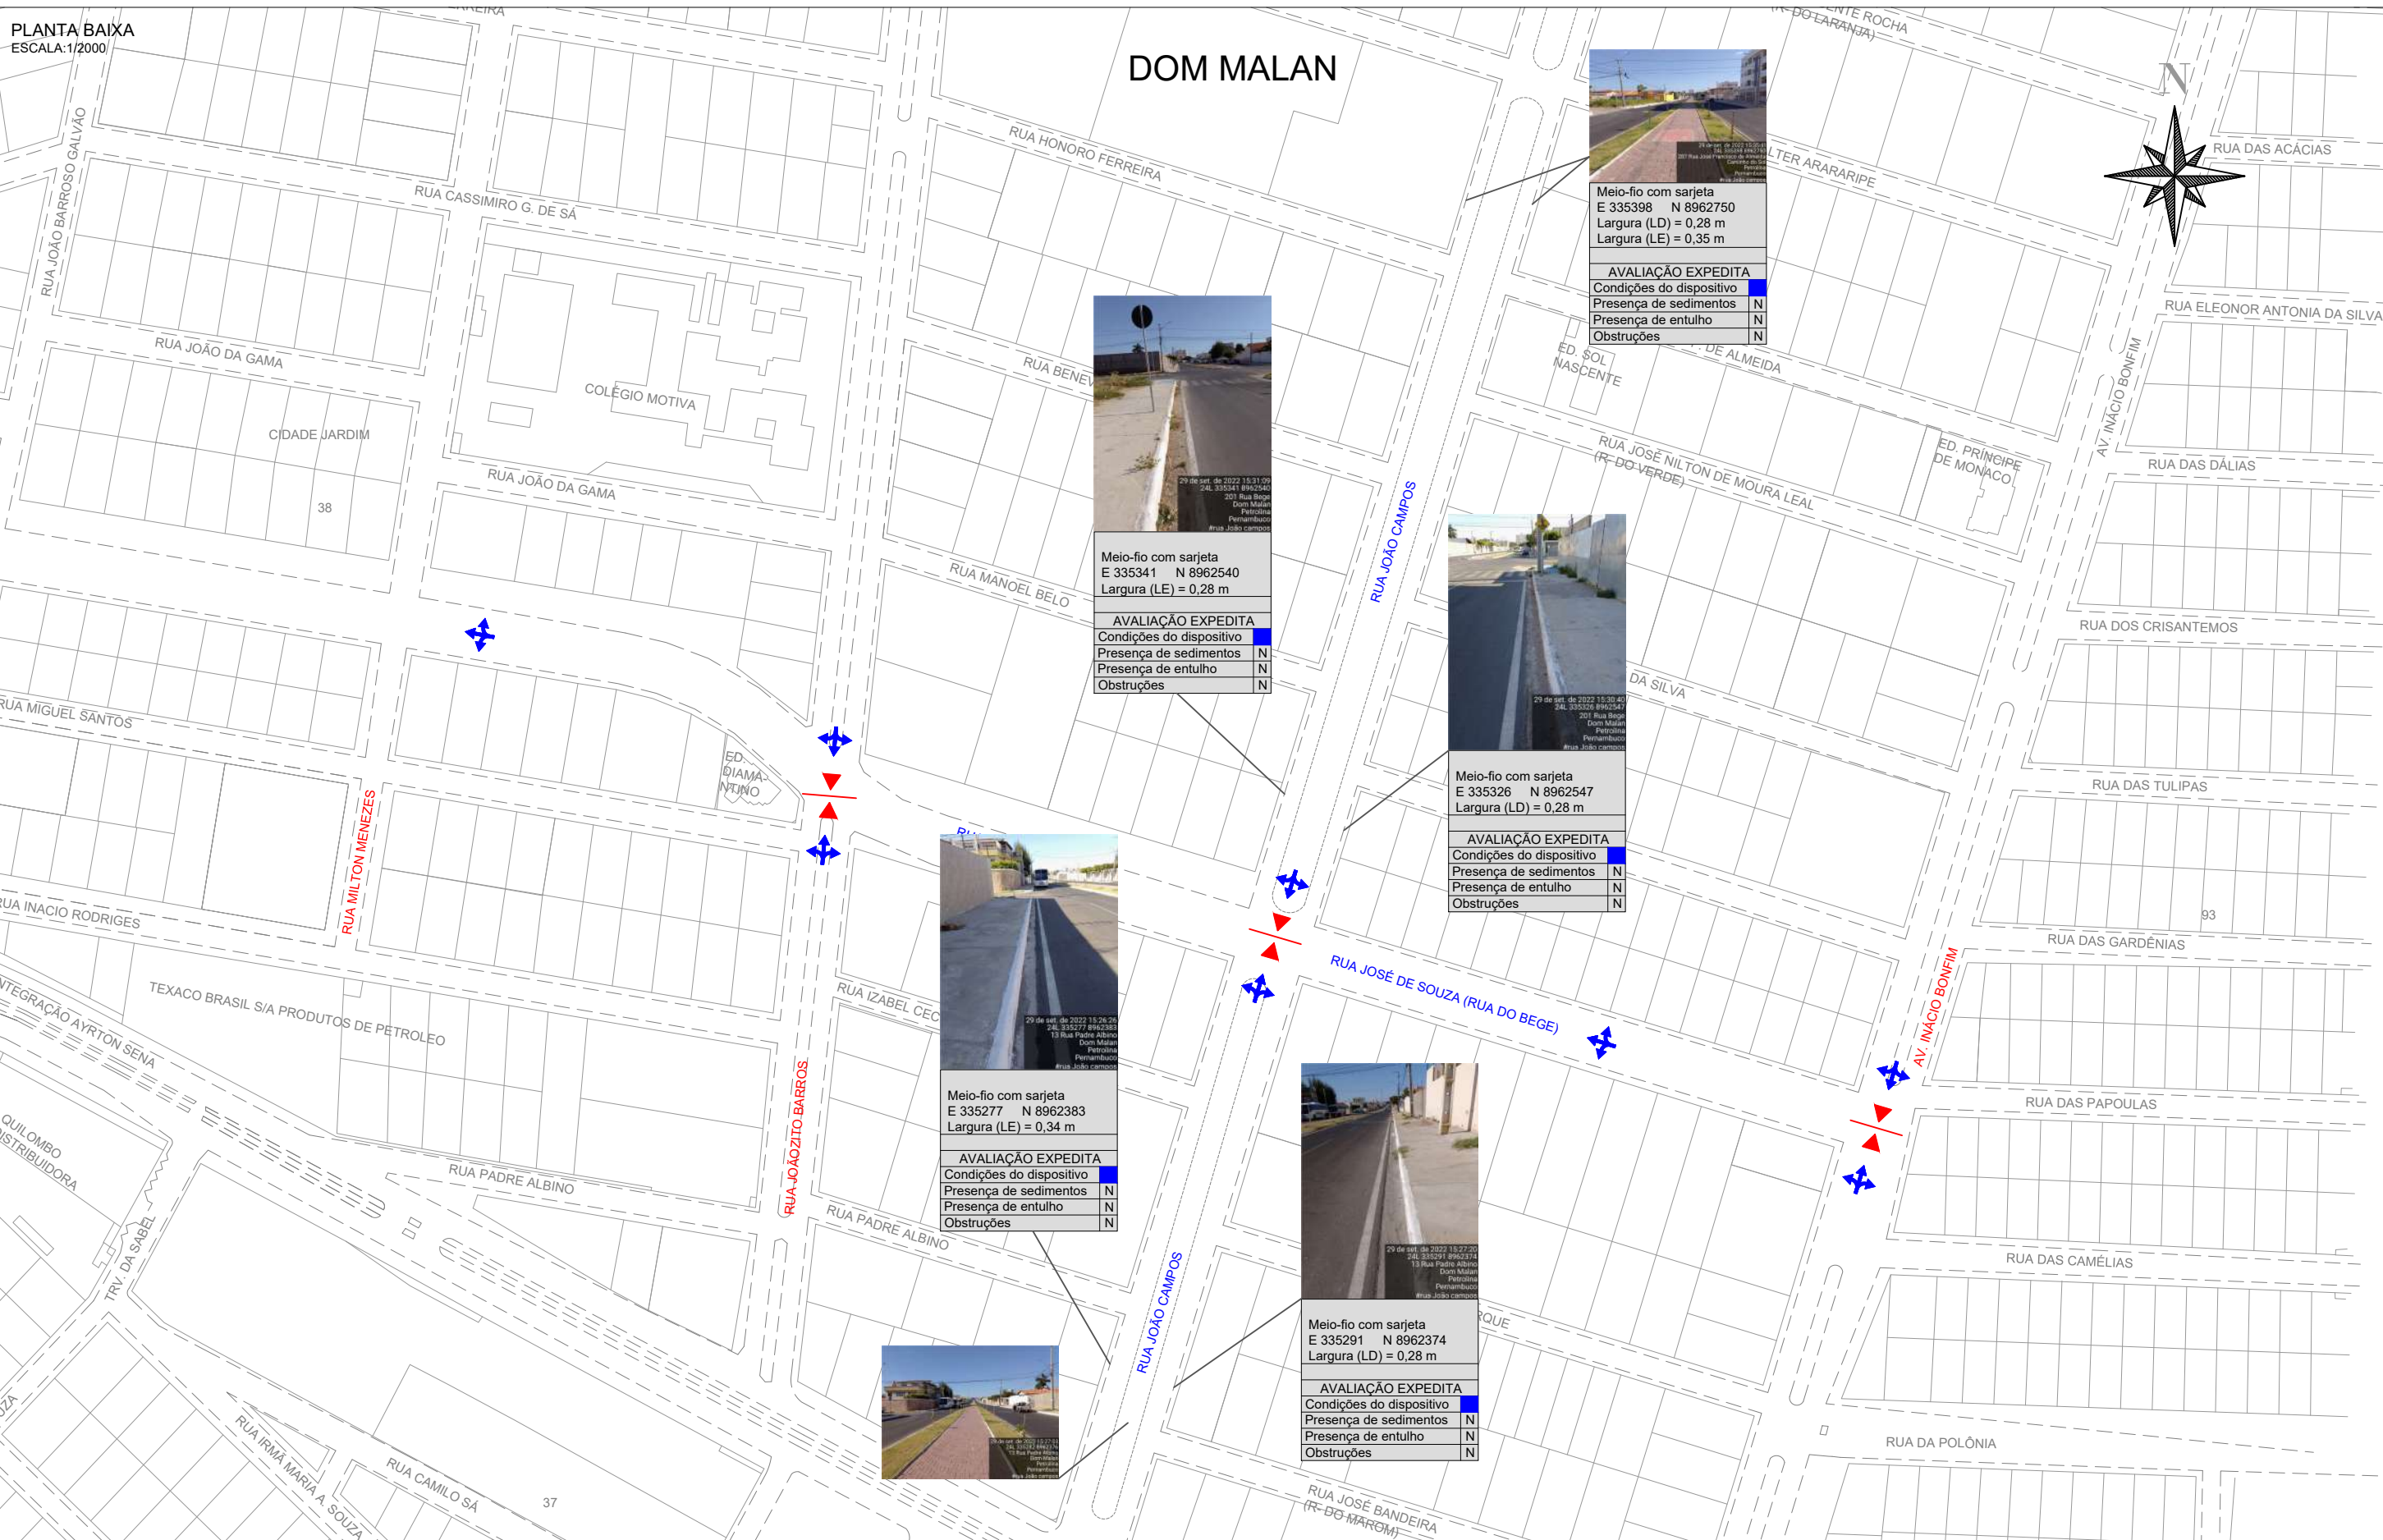
Meio-fio com sarjeta  
E 335398 N 8962750  
Largura (LD) = 0,28 m  
Largura (LE) = 0,35 m

AVALIAÇÃO EXPEDITA	
Condições do dispositivo	<input checked="" type="checkbox"/>
Presença de sedimentos	N
Presença de entulho	N
Obstruções	N

Meio-fio com sarjeta  
E 335341 N 8962540  
Largura (LE) = 0,28 m

Meio-fio com sarjeta  
E 335326 N 8962547  
Largura (LD) = 0,28 m

Meio-fio com sarjeta  
E 335277 N 8962383  
Largura (LE) = 0,34 m

Meio-fio com sarjeta  
E 335291 N 8962374  
Largura (LD) = 0,28 m
