00	EMISSÃO INICIAL	OUT/2022	RESP.TEC.	SIDCLEI TEIXEIRA MAGALHÃES - CREA Nº 180070675-8 D-PE
Nº	DISCRIMINAÇÃO	DATA		
EMISSIONES				
<p>PROJETO : PLANO DE MACRODRENAGEM DE PETROLINA</p> <p>ASSUNTO : CADASTRO EXPEDITO DA MICRODRENAGEM</p> <p>LOCALIZAÇÃO : RUA JOAZITO BARROS, BAIRRO DOM MALAN, PETROLINA/PE</p>				
ESCALA:	INDICADA	PLANTA BAIXA	ARQUIVO:	DESENHO Nº:
			PDCA_MICRO_DOM_MALAN	12 / 12

PROJETO : MACRODRENAGEM DE PETROLINA	
ASSUNTO : CADASTRO DOS DISPOSITIVOS DE MICRODRENAGEM	
LOCALIZAÇÃO : BAIRRO JARDIM AMAZONAS, PETROLINA/PE	
ESCALA: INDICADA	PLANTA BAIXA
ARQUIVO: PDCA_MICRO_JARDIM_AMAZONAS	DESENHO Nº: 01 / 08

PROJETO : MACRODRENAGEM DE PETROLINA			
ASSUNTO : CADASTRO DOS DISPOSITIVOS DE MICRODRENAGEM			
LOCALIZAÇÃO : RUA PROF. NAILDE DE JESUS GAMA BRANDÃO, BAIRRO JARDIM AMAZONAS, PETROLINA/PE			
ESCALA:	ARQUIVO:	DESENHO Nº:	
INDICADA	PLANTA BAIXA	PDCA_MICRO_JARDIM_AMAZONAS	04 / 08

PROJETO : MACRODRENAGEM DE PETROLINA			
ASSUNTO : CADASTRO DOS DISPOSITIVOS DE MICRODRENAGEM			
LOCALIZAÇÃO : RUA MANOEL DA GAMA NETO, BAIRRO JARDIM AMAZONAS, PETROLINA/PE			
ESCALA: INDICADA	PLANTA BAIXA	ARQUIVO: PDCA_MICRO_JARDIM_AMAZONAS	DESENHO Nº: 05 / 08

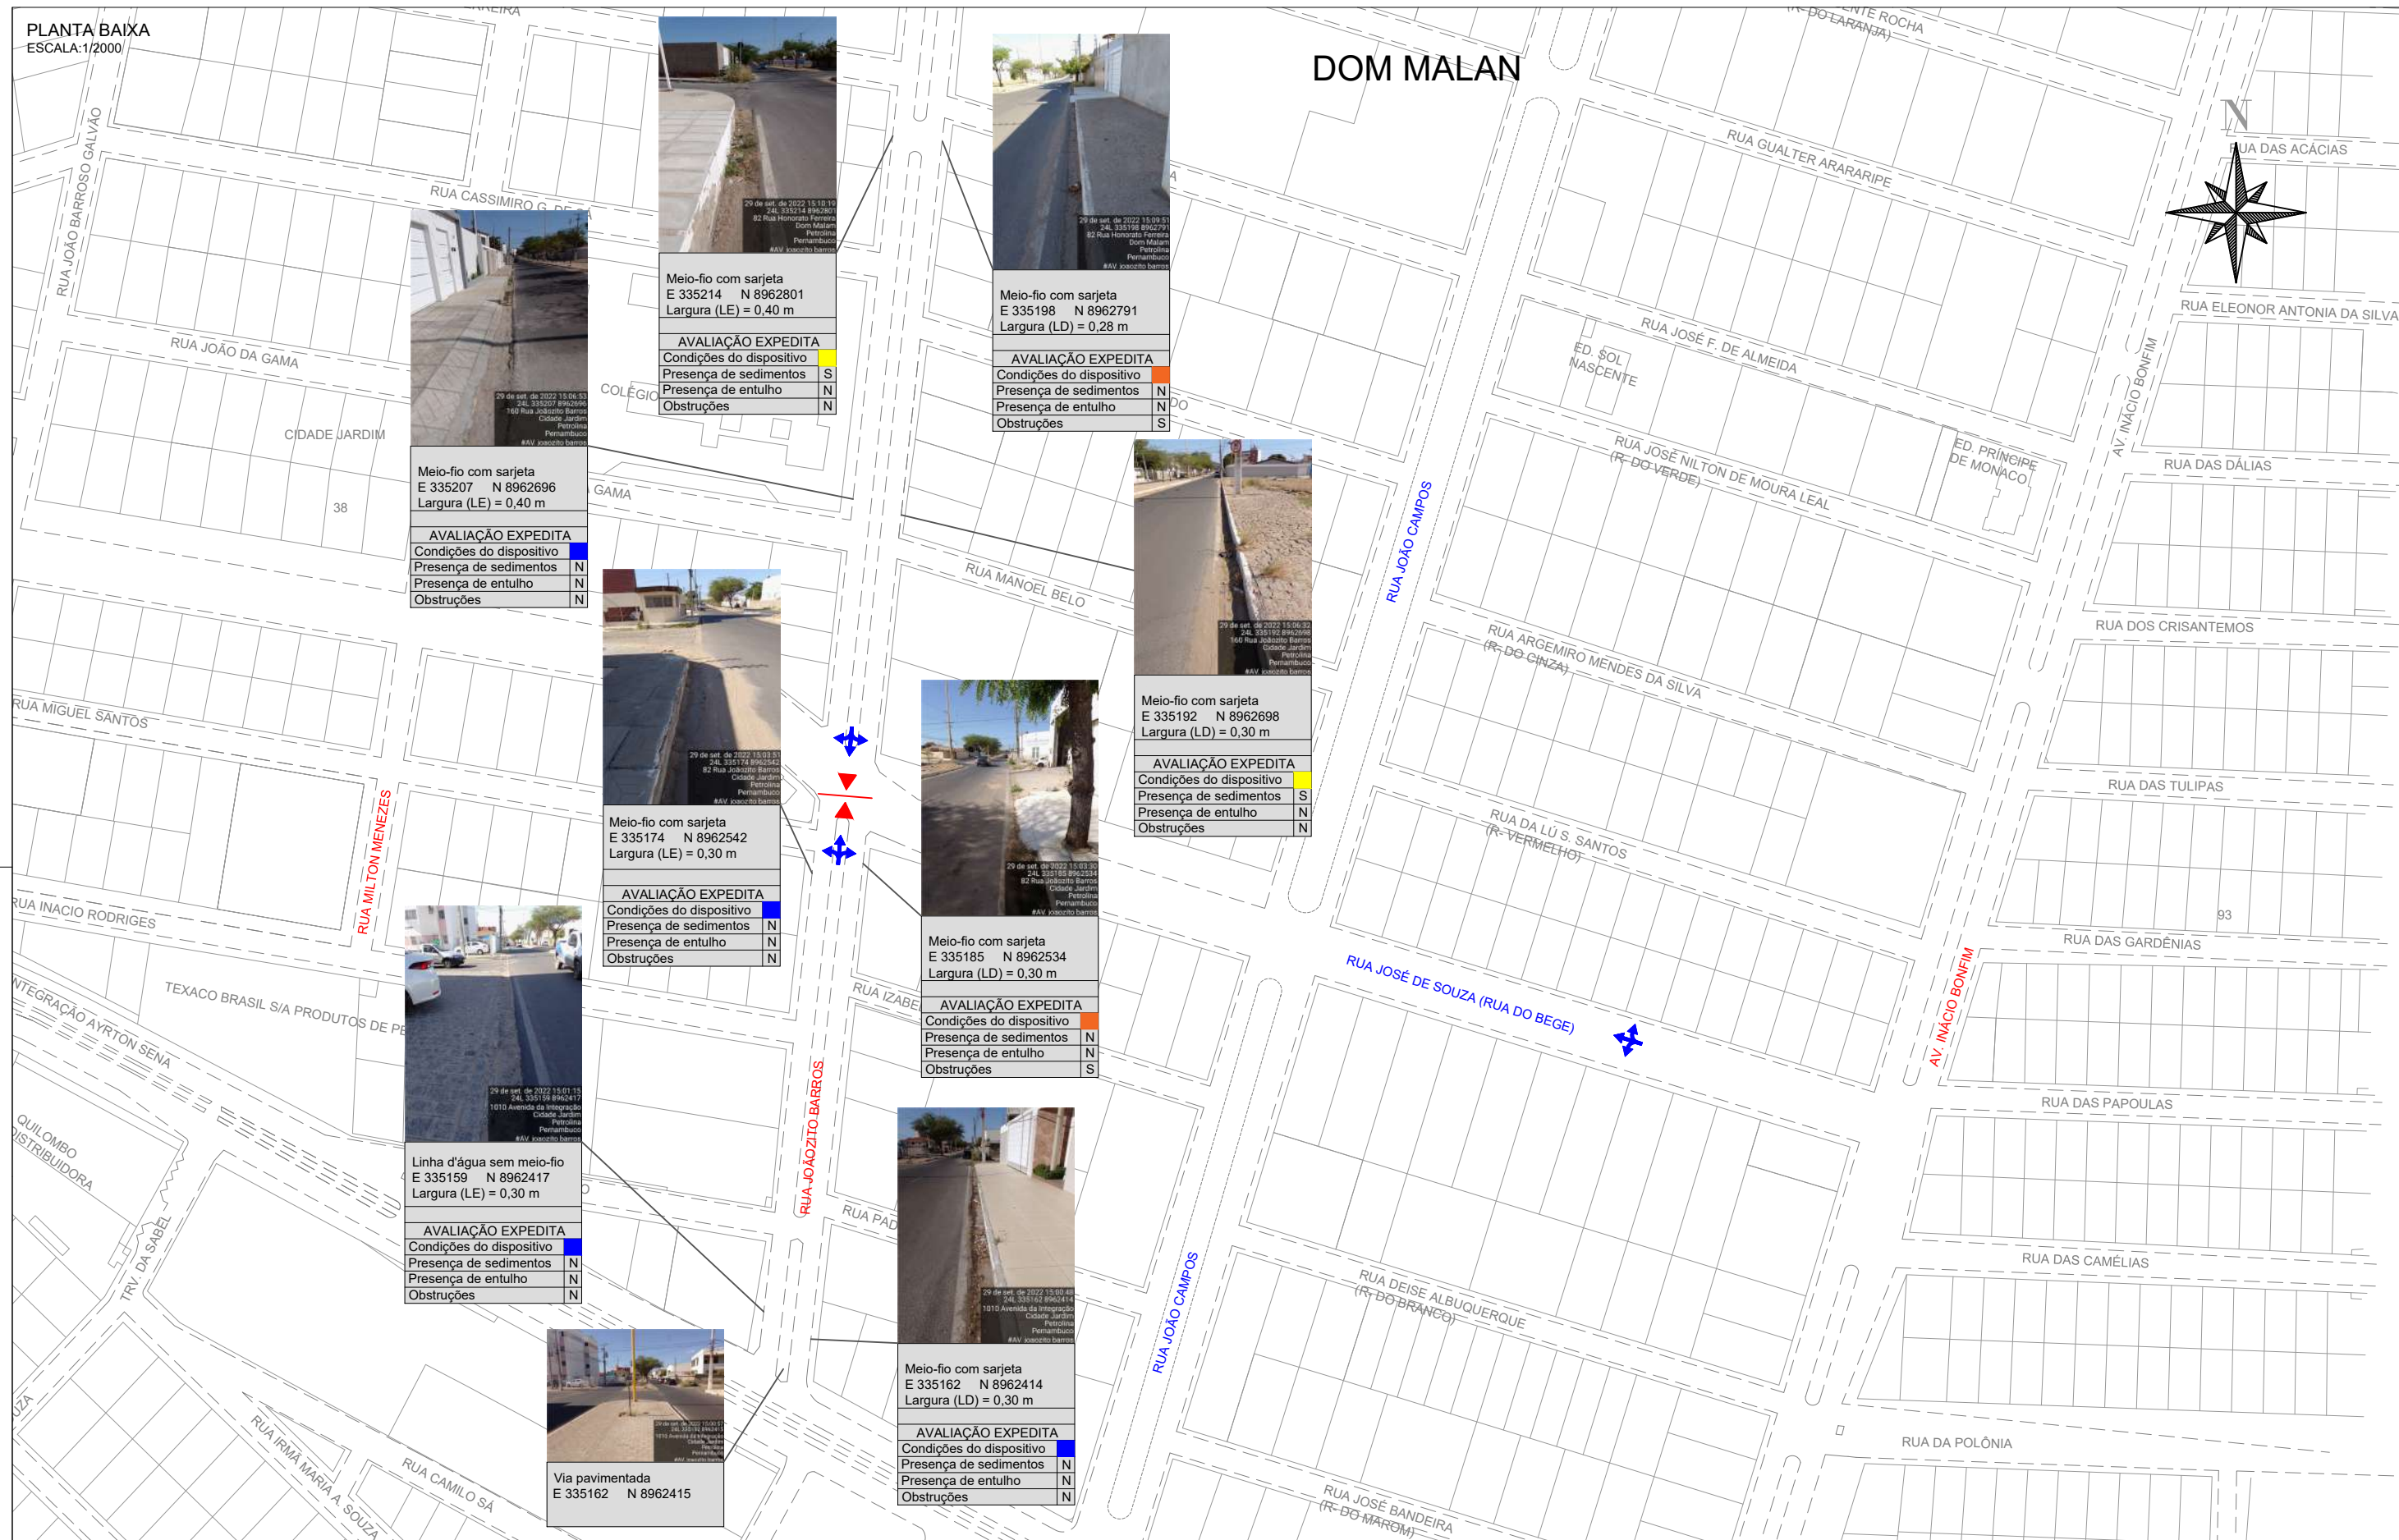
Meio-fio com sarjeta
E 335207 N 8962696
Largura (LE) = 0,40 m

AVALIAÇÃO EXPEDITA	
Condições do dispositivo	S
Presença de sedimentos	N
Presença de entulho	N
Obstruções	N

Meio-fio com sarjeta
E 335214 N 8962801
Largura (LE) = 0,40 m

AVALIAÇÃO EXPEDITA	
Condições do dispositivo	S
Presença de sedimentos	S
Presença de entulho	N
Obstruções	N

Meio-fio com sarjeta
E 335198 N 8962791
Largura (LD) = 0,28 m

AVALIAÇÃO EXPEDITA	
Condições do dispositivo	N
Presença de sedimentos	S
Presença de entulho	N
Obstruções	S

Meio-fio com sarjeta
E 335192 N 8962698
Largura (LD) = 0,30 m

Meio-fio com sarjeta
E 335174 N 8962542
Largura (LE) = 0,30 m

Meio-fio com sarjeta
E 335185 N 8962534
Largura (LD) = 0,30 m

AVALIAÇÃO EXPEDITA	
Condições do dispositivo	N
Presença de sedimentos	N
Presença de entulho	N
Obstruções	S

Linha d'água sem meio-fio
E 335159 N 8962417
Largura (LE) = 0,30 m

Meio-fio com sarjeta
E 335162 N 8962414
Largura (LD) = 0,30 m

Via pavimentada
E 335162 N 8962415

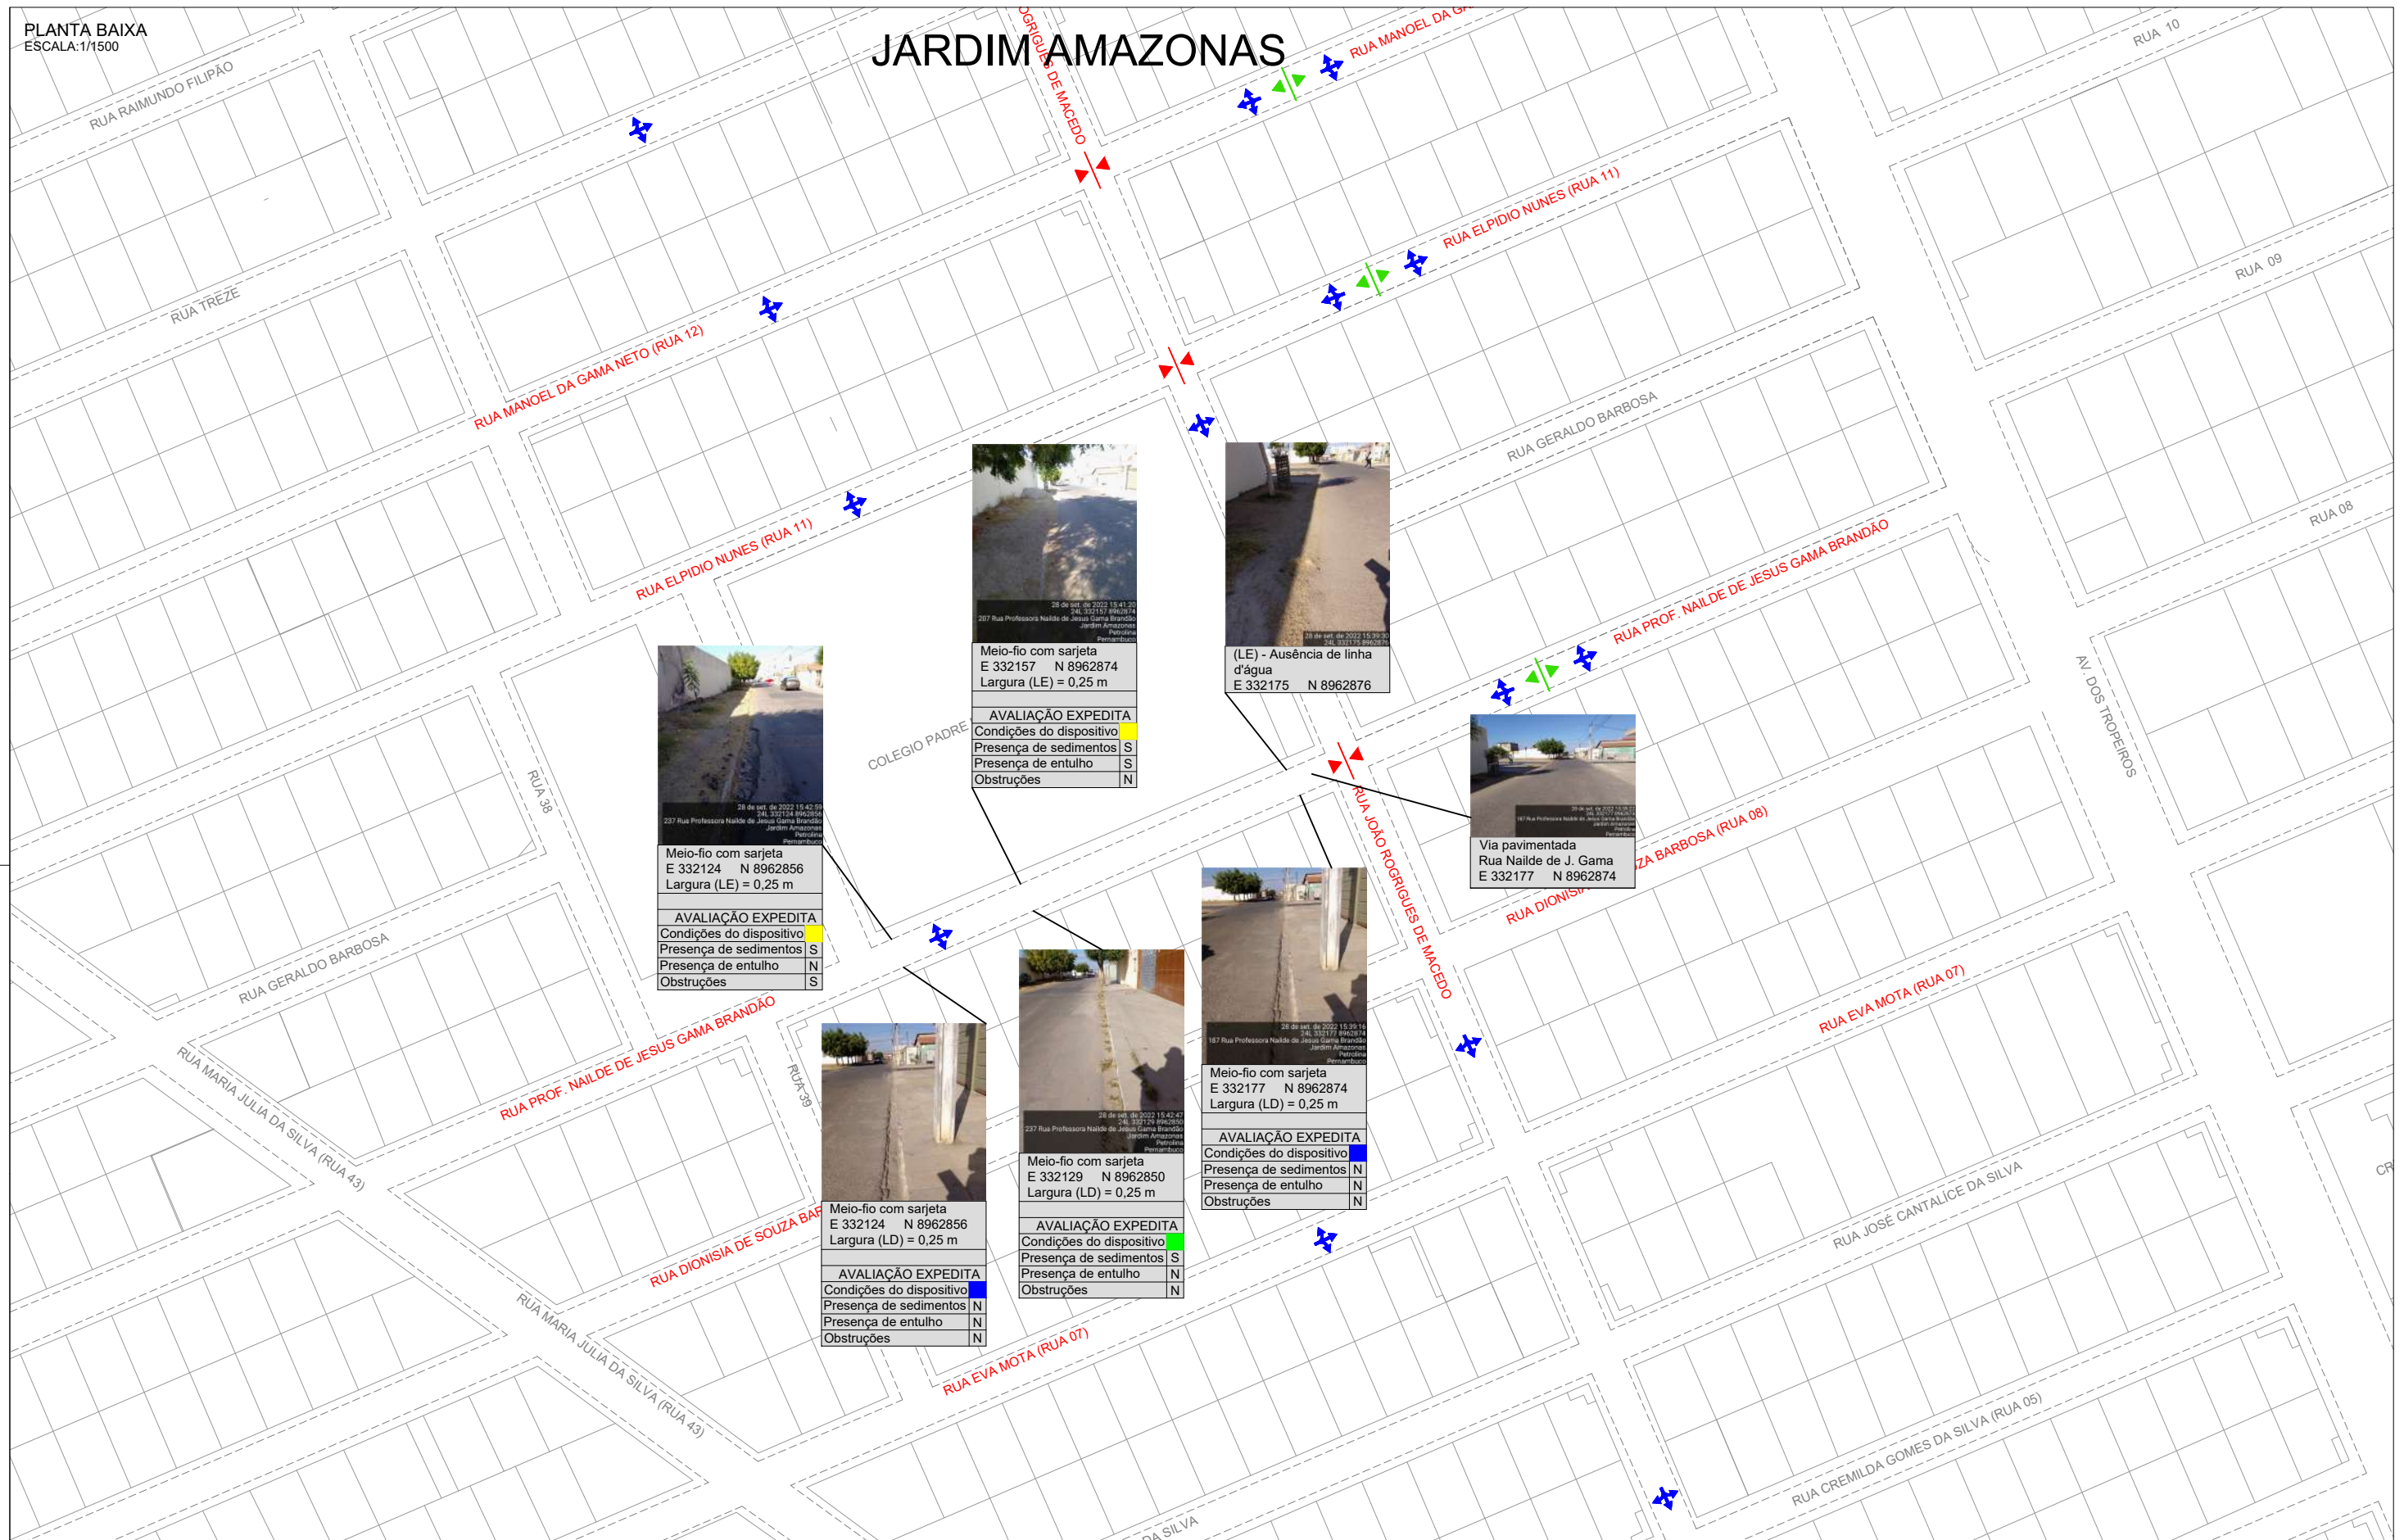
Meio-fio com sarjeta
E 332124 N 8962856
Largura (LE) = 0,25 m

AVALIAÇÃO EXPEDITA
Condições do dispositivo ■
Presença de sedimentos ■ S
Presença de entulho ■ N
Obstruções ■ S

Meio-fio com sarjeta
E 332157 N 8962874
Largura (LE) = 0,25 m

AVALIAÇÃO EXPEDITA
Condições do dispositivo ■
Presença de sedimentos ■ S
Presença de entulho ■ S
Obstruções ■ N

(LE) - Ausência de linha d'água
E 332175 N 8962876

AVALIAÇÃO EXPEDITA
Condições do dispositivo ■
Presença de sedimentos ■ N
Presença de entulho ■ N
Obstruções ■ N

Via pavimentada
Rua Nailde de J. Gama
E 332177 N 8962874

Meio-fio com sarjeta
E 332124 N 8962856
Largura (LD) = 0,25 m

Meio-fio com sarjeta
E 332129 N 8962850
Largura (LD) = 0,25 m

AVALIAÇÃO EXPEDITA
Condições do dispositivo ■
Presença de sedimentos ■ S
Presença de entulho ■ N
Obstruções ■ N

Meio-fio com sarjeta
E 332177 N 8962874
Largura (LD) = 0,25 m

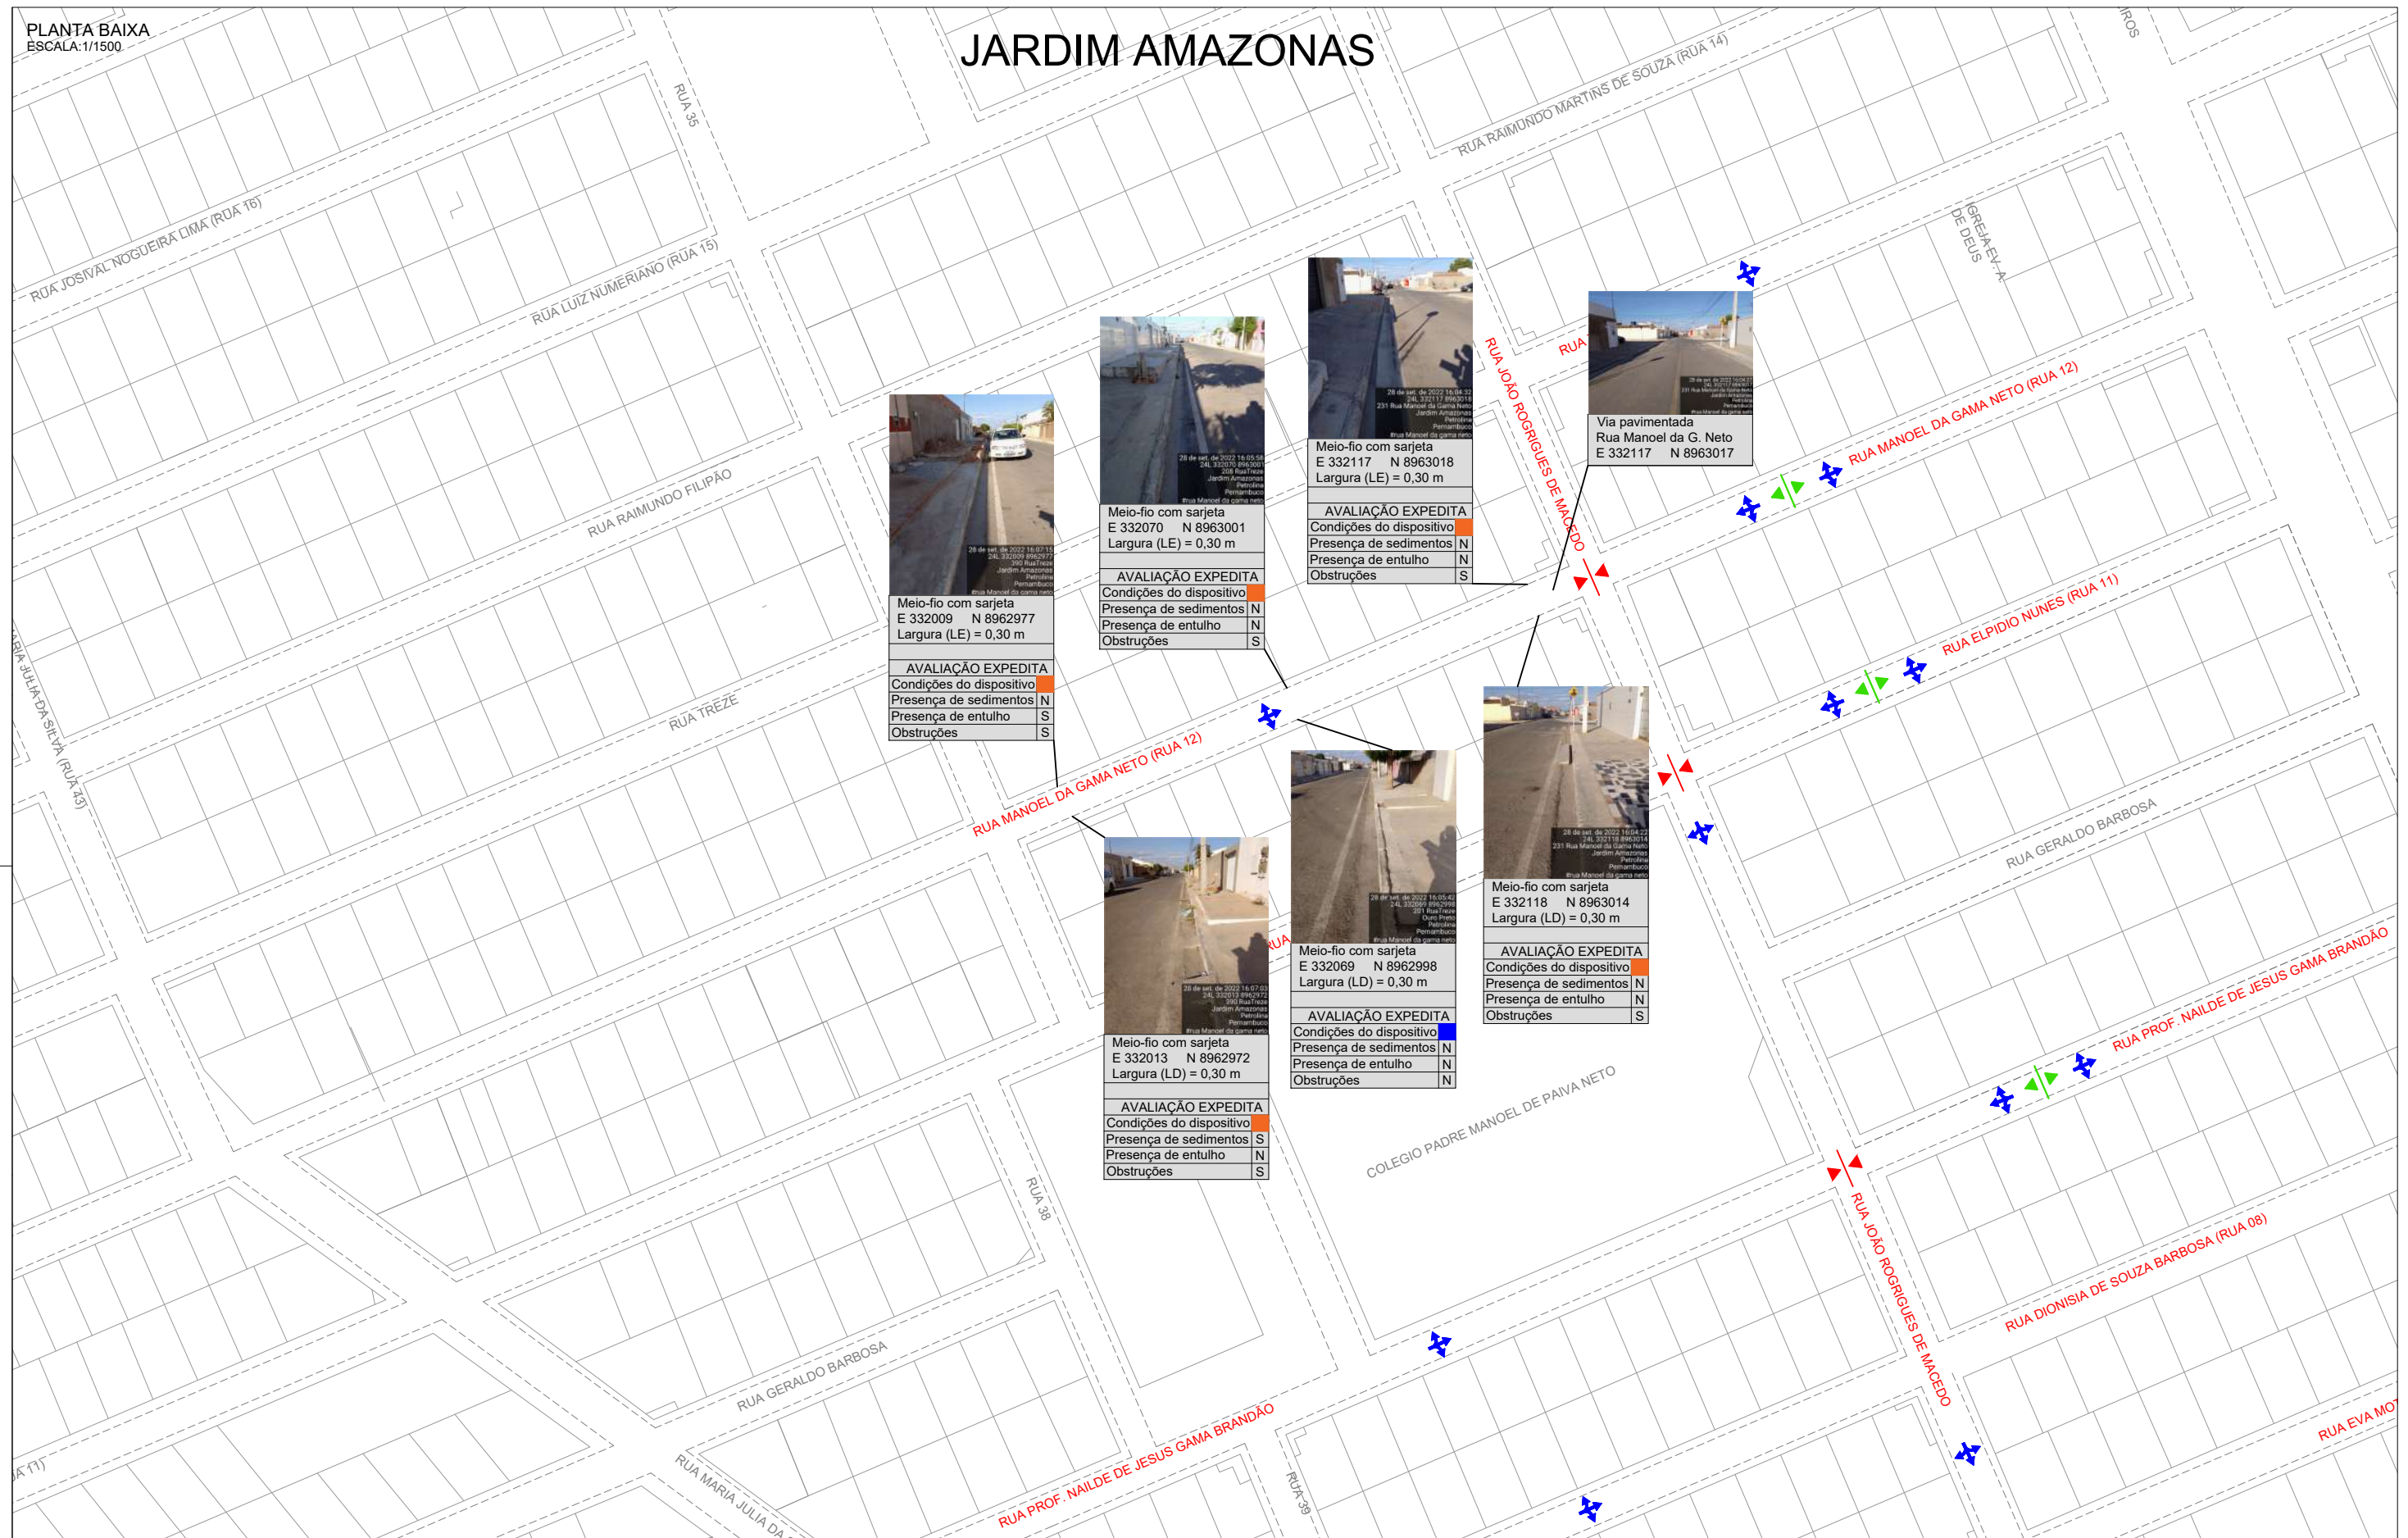
Meio-fio com sarjeta
E 332009 N 8962977
Largura (LE) = 0,30 m

AVALIAÇÃO EXPEDITA	
Condições do dispositivo	S
Presença de sedimentos	N
Presença de entulho	S
Obstruções	S

Meio-fio com sarjeta
E 332070 N 8963001
Largura (LE) = 0,30 m

AVALIAÇÃO EXPEDITA	
Condições do dispositivo	S
Presença de sedimentos	N
Presença de entulho	N
Obstruções	S

Meio-fio com sarjeta
E 332117 N 8963018
Largura (LE) = 0,30 m

Via pavimentada
Rua Manoel da G. Neto
E 332117 N 8963017

Meio-fio com sarjeta
E 332013 N 8962972
Largura (LD) = 0,30 m

AVALIAÇÃO EXPEDITA	
Condições do dispositivo	S
Presença de sedimentos	S
Presença de entulho	N
Obstruções	S

Meio-fio com sarjeta
E 332069 N 8962998
Largura (LD) = 0,30 m

AVALIAÇÃO EXPEDITA	
Condições do dispositivo	S
Presença de sedimentos	N
Presença de entulho	N
Obstruções	N

Meio-fio com sarjeta
E 332118 N 8963014
Largura (LD) = 0,30 m
