PROJETO : PLANO DE MACRODRENAGEM DE PETROLINA			
ASSUNTO : CADASTRO EXPEDITO DA MICRODRENAGEM			
LOCALIZAÇÃO : RUA TITO DE SOUZA LIMA, RUA ZULMIRA ARAGÃO, B. SÃO GONÇALO, PETROLINA/PE			
ESCALA:	ARQUIVO:	DESENHO Nº:	
INDICADA	PLANTA BAIXA	PDCA_MICRO_SAO_GONÇALO	13 / 23

PROJETO : PLANO DE MACRODRENAGEM DE PETROLINA  
ASSUNTO : CADASTRO EXPEDITO DA MICRODRENAGEM  
LOCALIZAÇÃO : AV. ALTO GRANDE, SÃO GONÇALO, PETROLINA/PE

PROJETO : PLANO DE MACRODRENAGEM DE PETROLINA  
 ASSUNTO : CADASTRO EXPEDITO DA MICRODRENAGEM  
 LOCALIZAÇÃO : AV. PROF. SIMÃO DURANDO E R. DIVA FERNANDES (R. 50), SÃO GONÇALO, PETROLINA/PE

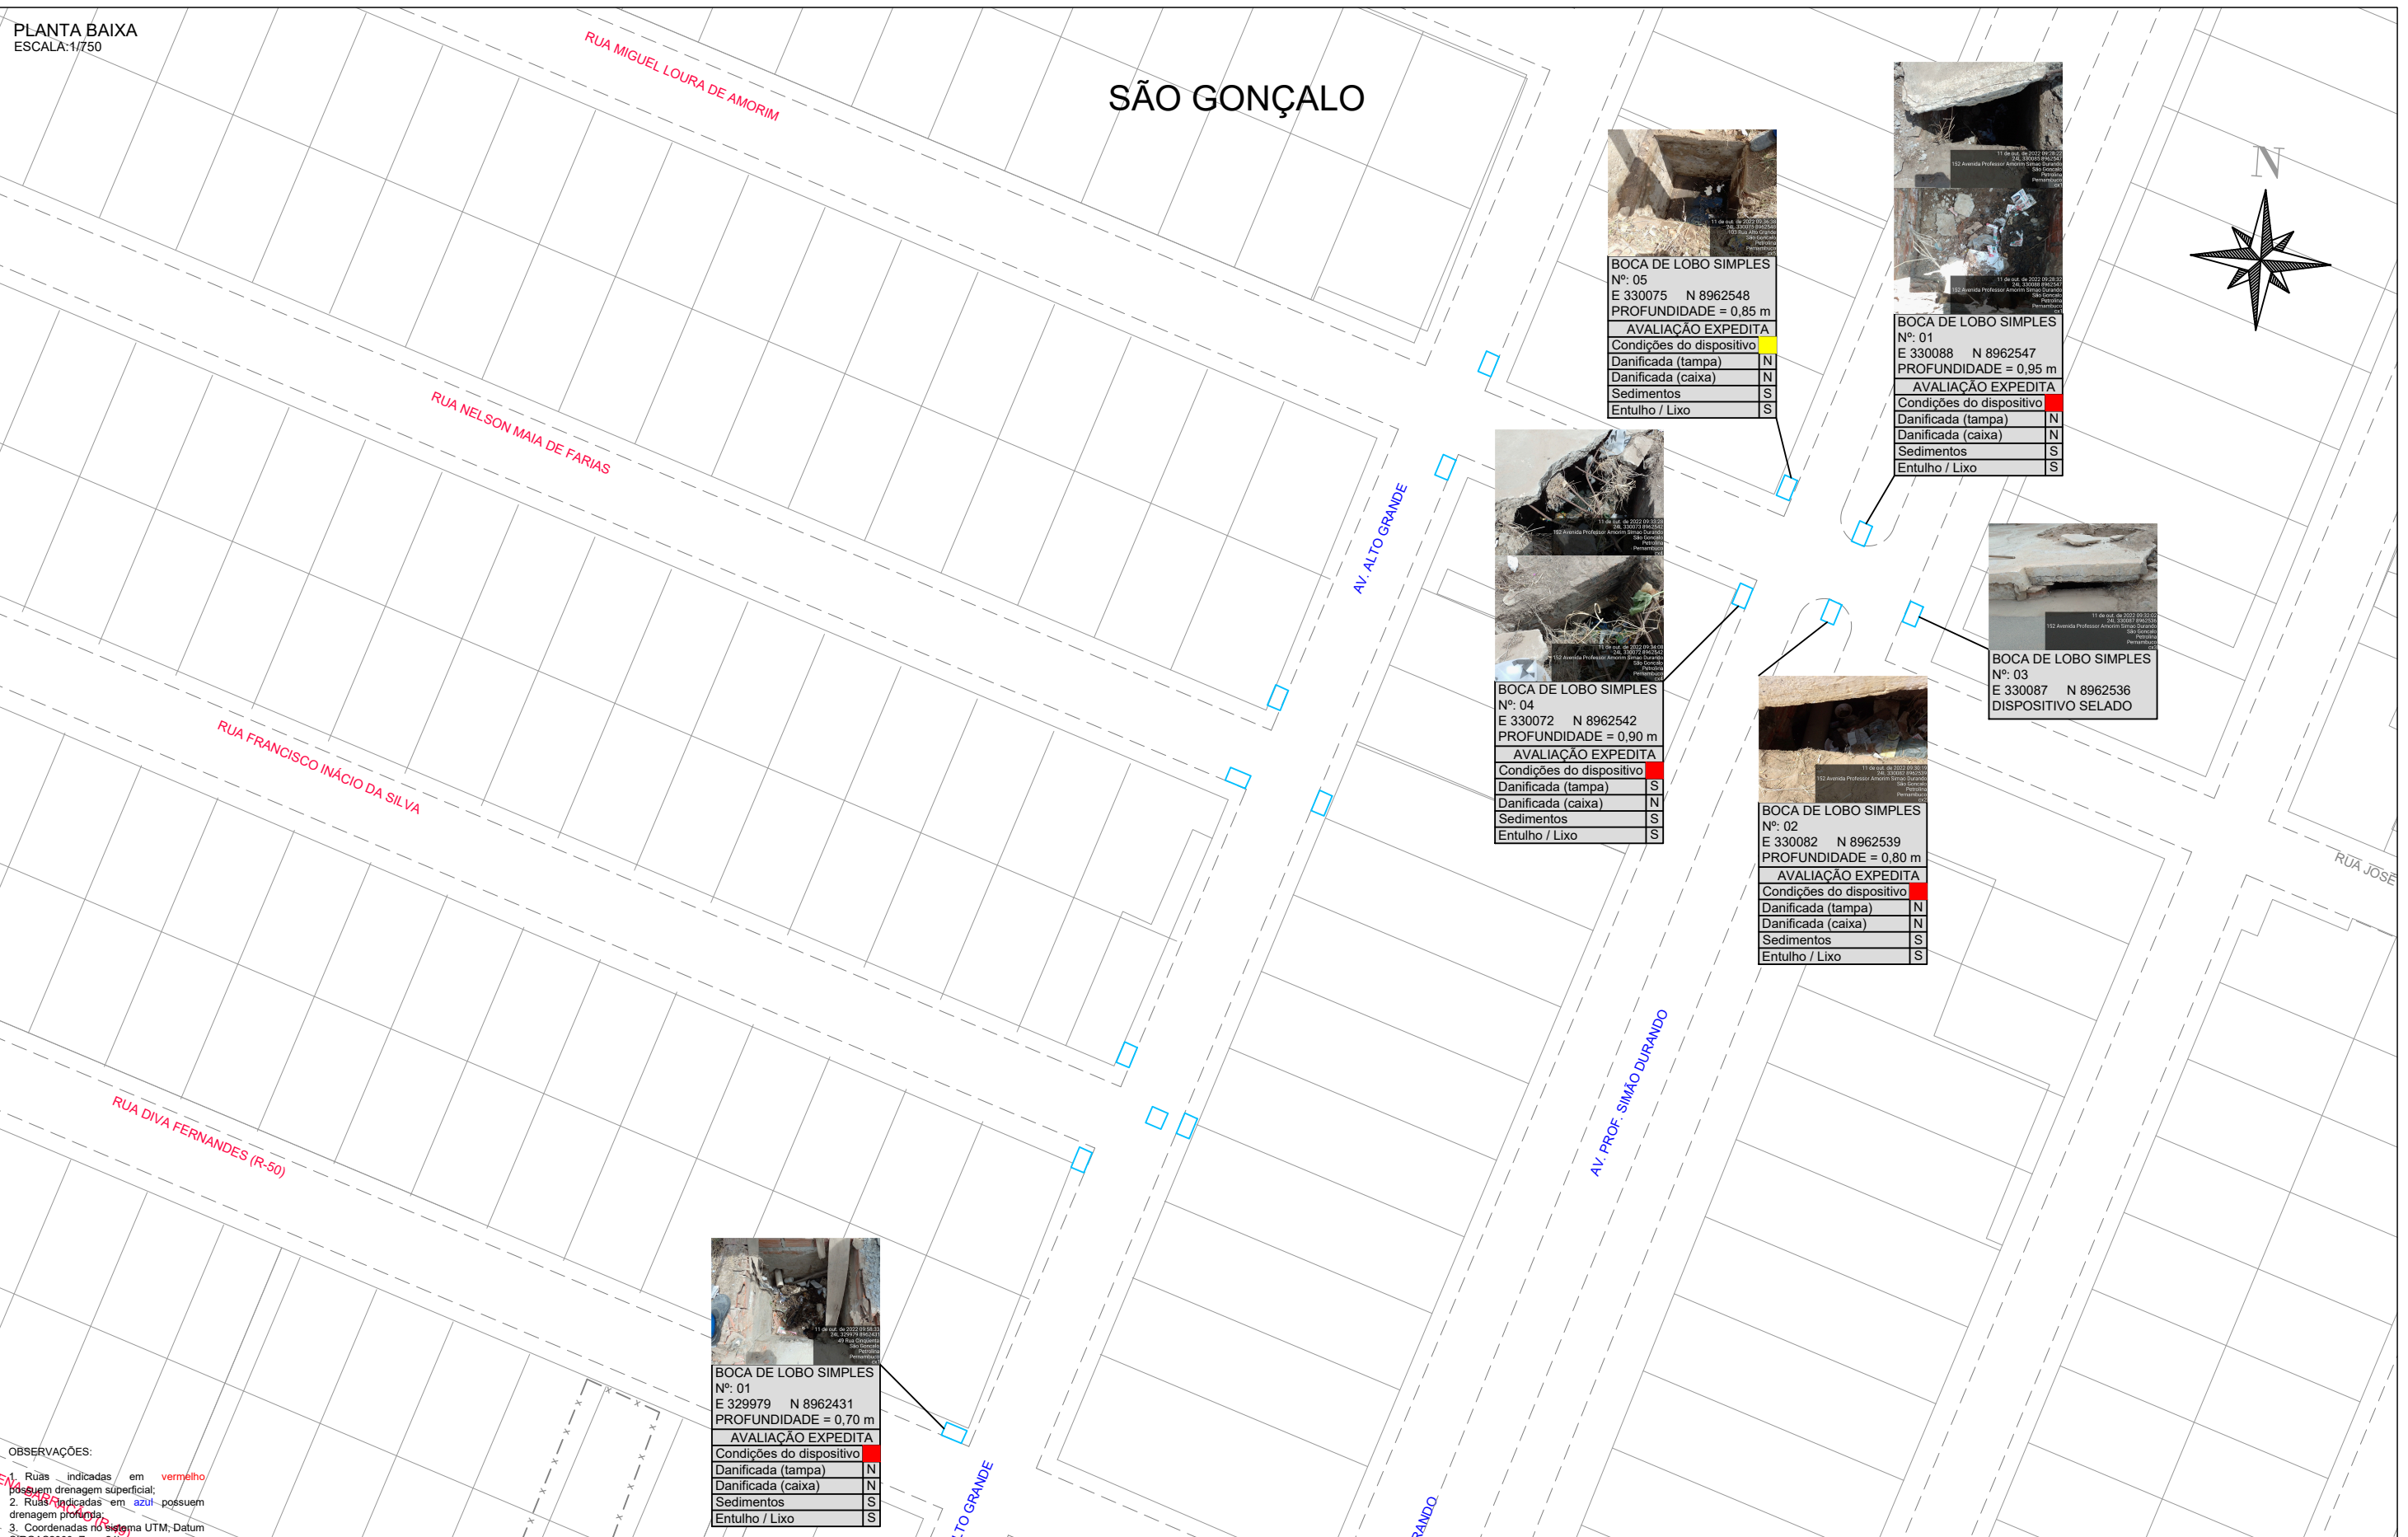
BOCA DE LOBO SIMPLES	
Nº: 05	
E 330075 N 8962548	
PROFUNDIDADE = 0,85 m	
AVALIAÇÃO EXPEDITA	
Condições do dispositivo	■
Danificada (tampa)	N
Danificada (caixa)	N
Sedimentos	S
Entulho / Lixo	S

BOCA DE LOBO SIMPLES	
Nº: 01	
E 330088 N 8962547	
PROFUNDIDADE = 0,95 m	
AVALIAÇÃO EXPEDITA	
Condições do dispositivo	■
Danificada (tampa)	N
Danificada (caixa)	N
Sedimentos	S
Entulho / Lixo	S

BOCA DE LOBO SIMPLES	
Nº: 04	
E 330072 N 8962542	
PROFUNDIDADE = 0,90 m	
AVALIAÇÃO EXPEDITA	
Condições do dispositivo	■
Danificada (tampa)	S
Danificada (caixa)	N
Sedimentos	S
Entulho / Lixo	S

BOCA DE LOBO SIMPLES	
Nº: 03	
E 330087 N 8962536	
DISPOSITIVO SELADO

BOCA DE LOBO SIMPLES	
Nº: 02	
E 330082 N 8962539	
PROFUNDIDADE = 0,80 m	
AVALIAÇÃO EXPEDITA	
Condições do dispositivo	■
Danificada (tampa)	N
Danificada (caixa)	N
Sedimentos	S
Entulho / Lixo	S

BOCA DE LOBO SIMPLES	
Nº: 01	
E 329979 N 8962431	
PROFUNDIDADE = 0,70 m	
AVALIAÇÃO EXPEDITA	
Condições do dispositivo	■
Danificada (tampa)	N
Danificada (caixa)	N
Sedimentos	S
Entulho / Lixo	S
