## RELATÓRIO DA FISCALIZAÇÃO

**Objeto da fiscalização:** Necessidades de adequações para aluguel de imóvel à implantação da USF VASSOURAL

**Localização:** Rua João Cordeiro de Souza, nº 22, Vassoural, Caruaru - PE

**Data da fiscalização:** 25 de março de 2025

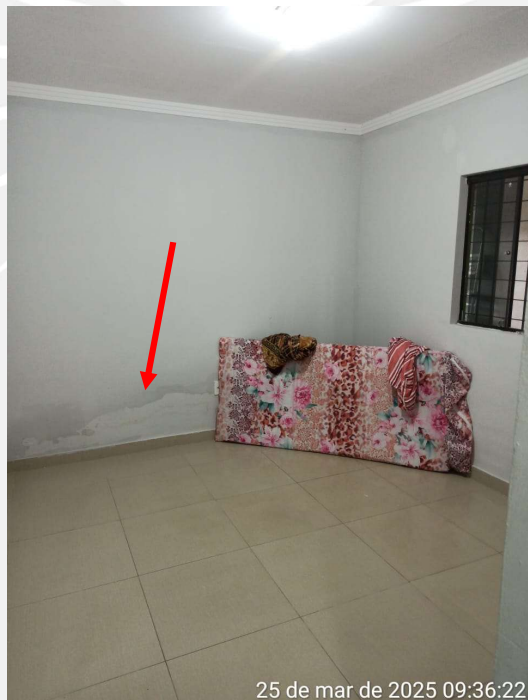
A eflorescência foi a patologia mais comum encontrada durante a fiscalização. Tal fenômeno se dá pelo acúmulo de sais solúveis no material utilizado (material de baixa qualidade ou sem procedência), ou execução inadequada do método construtivo.

A capilaridade também é processo que pode causar patologias como a eflorescência, manchas de umidade nas paredes, especialmente nas regiões inferiores esse processo ocorre pela infiltração do fluido por um material poroso. A ocorrência eflorescência pode ser considerada uma prova de que a fundação não foi impermeabilizada corretamente o que permitiu que o processo de capilaridade ocorresse.

Foto 2 – Presença de eflorescência (infiltração)

Nos quartos, foi possível detectar a presença de possível eflorescência ou infiltração nas paredes. Na suíte, também foi detectada presença de infiltração.

Camadas de regularização (Chapisco e Reboco): Problemas descritos no relatório referente as patologias causadas pela eflorescência e infiltração, deve escarificar as camadas de regularização impermeabilizar e regularizar para que sejam feitos os procedimentos de pintura.

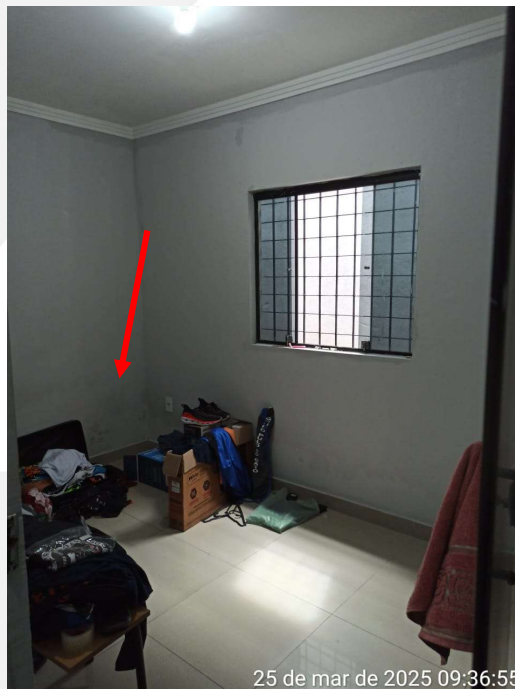
Foto 3 – Presença de eflorescência (infiltração)

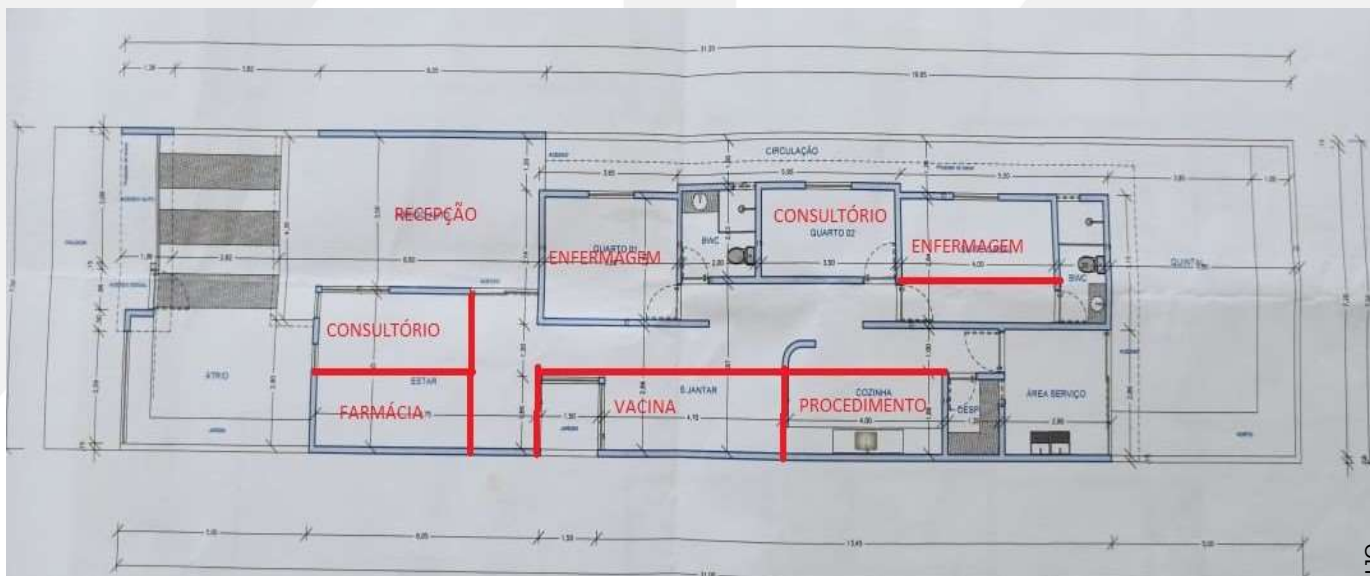
Foto 12 – Locação do imóvel com as alterações necessárias

A seguir, apresenta-se a planta baixa do imóvel em questão, visando ilustrar os ambientes existentes e as adequações necessárias para a locação da unidade de saúde. As divisões internas devem executadas por meio de divisórias de gesso, possibilitando a setorização dos espaços conforme as exigências funcionais. Além disso, será necessária a instalação de pontos de água nos ambientes que atualmente não dispõem dessa infraestrutura, com exceção da recepção e da sala de procedimentos, sendo esta última contemplada com um ponto hidráulico. Da mesma forma, a rede elétrica demandará adequações, incluindo a instalação de pontos de iluminação e tomadas em cada ambiente, bem como a previsão de infraestrutura para aparelhos de ar-condicionado, que deverão contar com circuitos elétricos individuais para garantir seu correto funcionamento.

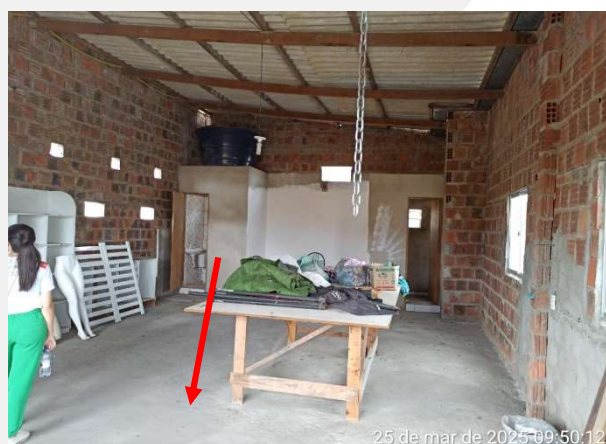
Durante a vistoria realizada no segundo pavimento do imóvel, constatou-se a necessidade de adequação do espaço para viabilizar a implantação de uma ala administrativa. O ambiente, em seu estado atual, encontra-se sem divisões internas, com o piso ainda em contrapiso, sem qualquer tipo de revestimento, enquanto as paredes permanecem apenas na alvenaria, sem chapisco, reboco ou pintura. Além disso, o teto não possui forro, deixando a infraestrutura exposta e comprometendo tanto a estética quanto a proteção dos elementos estruturais.

Foto 13 – Ambientes sem revestimentos

Diante do exposto, é imprescindível que seja providenciado a conclusão das etapas construtivas pendentes, incluindo a regularização do piso, a aplicação de chapisco e reboco nas paredes, a pintura ou revestimento cerâmico nos sanitários e a instalação de forro no teto, garantindo que o ambiente esteja em conformidade com as normas vigentes caso haja a real necessidade de utilização desse ambiente.

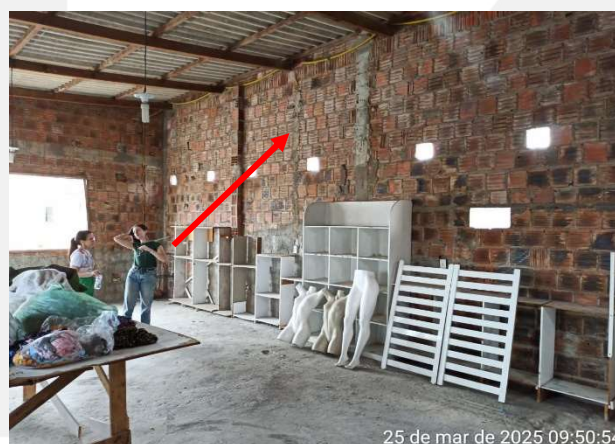
Foto 14 – Ambientes sem revestimentos

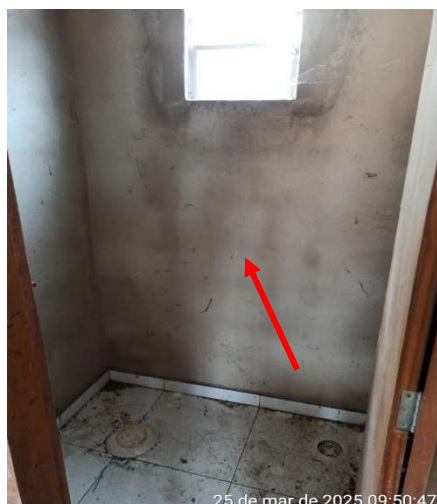
No que se refere aos banheiros, verificou-se que necessitam de acabamentos, sendo que o sanitário à direita carece de vaso sanitário, chuveiro e revestimento cerâmico nas paredes, impossibilitando sua utilização adequada e em conformidade com as exigências de higiene e segurança.

Foto 15 – Banheiro sem revestimento

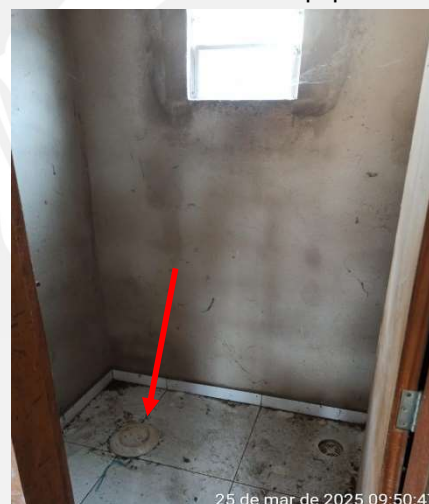
Foto 16 – Banheiros sem equipamentos
