Relatório fotográfico

Trata o presente relatório de instrumento auxiliar para dimensionamento da proposta:

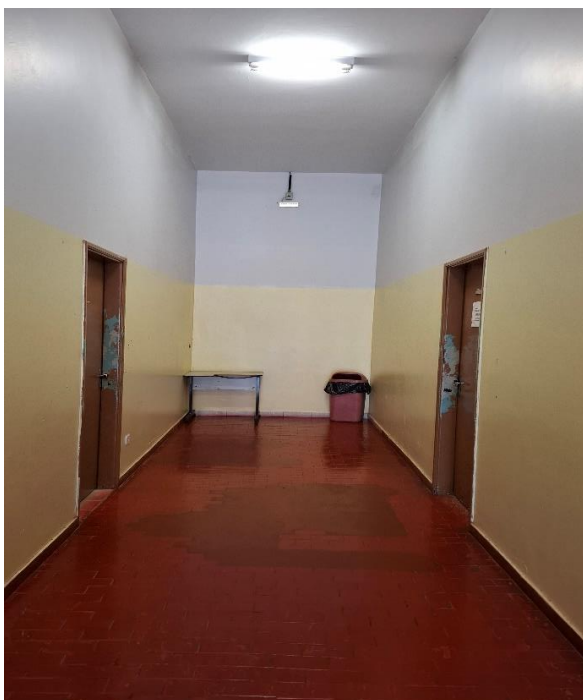
Figura 1 – Corredor Bloco Ensino médio.

O serviço consiste em adaptação de espaço com remoção de parede do fundo do corredor (Figura 1) e nivelamento com rampa de acesso do setor 1 ao setor 2 (figura 2).

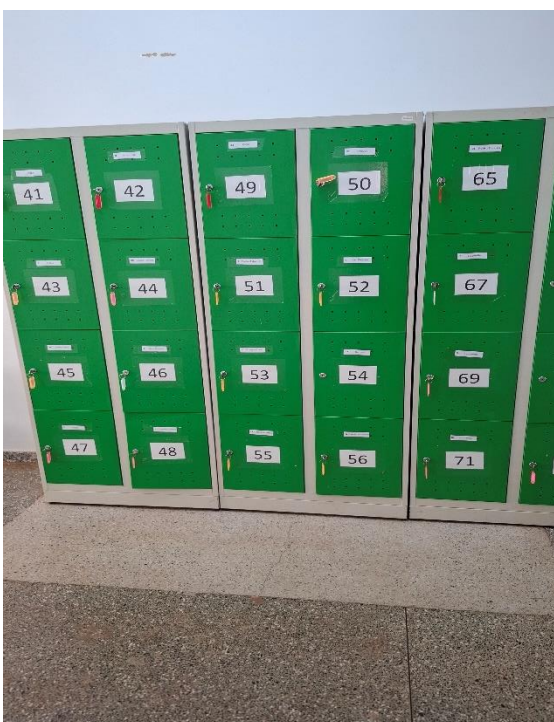
Figura 2 - Setor 2

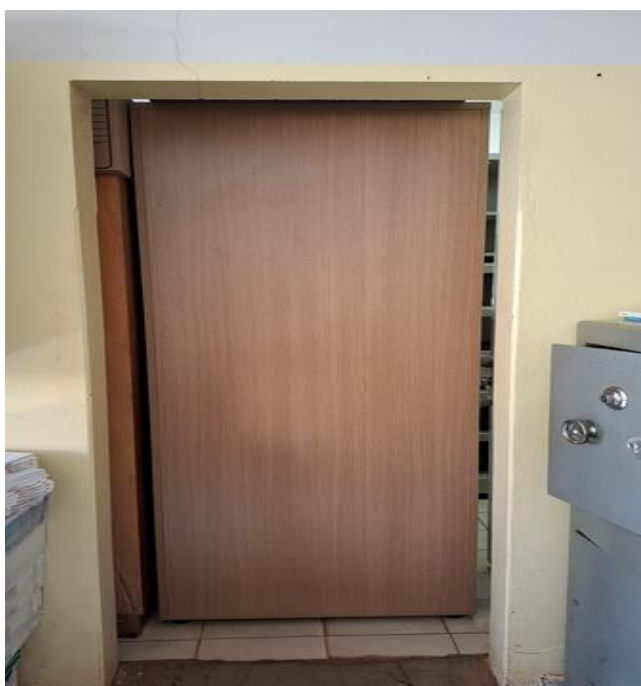
Figura 3 - Vão de porta Sala de professores

Fechamento em sistema de chapa de gesso drywall, de vãos de porta nas salas de professores. (figuras 3 e 4)

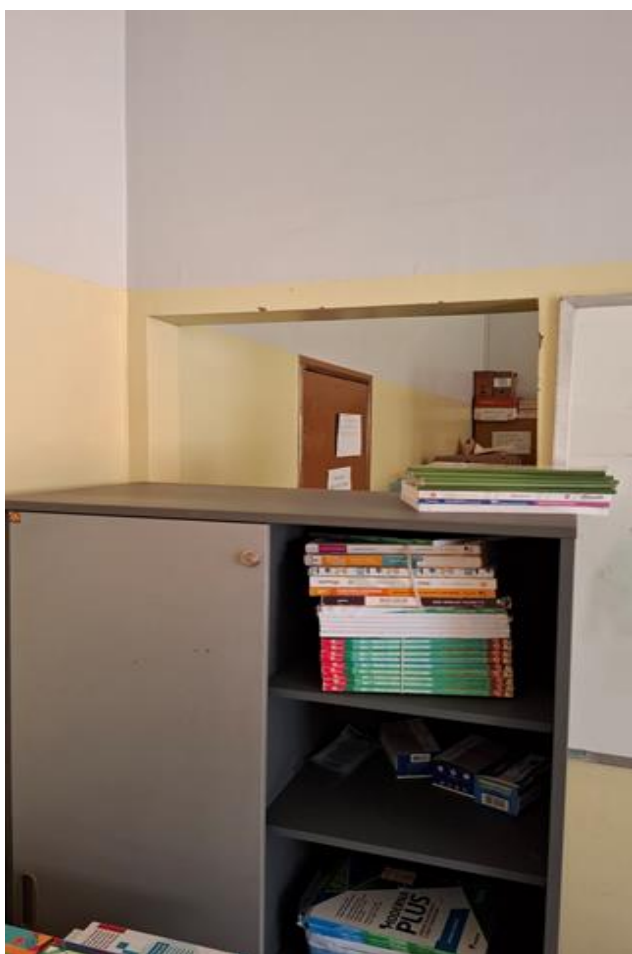
Figura 4- Vão de porta sala de professores

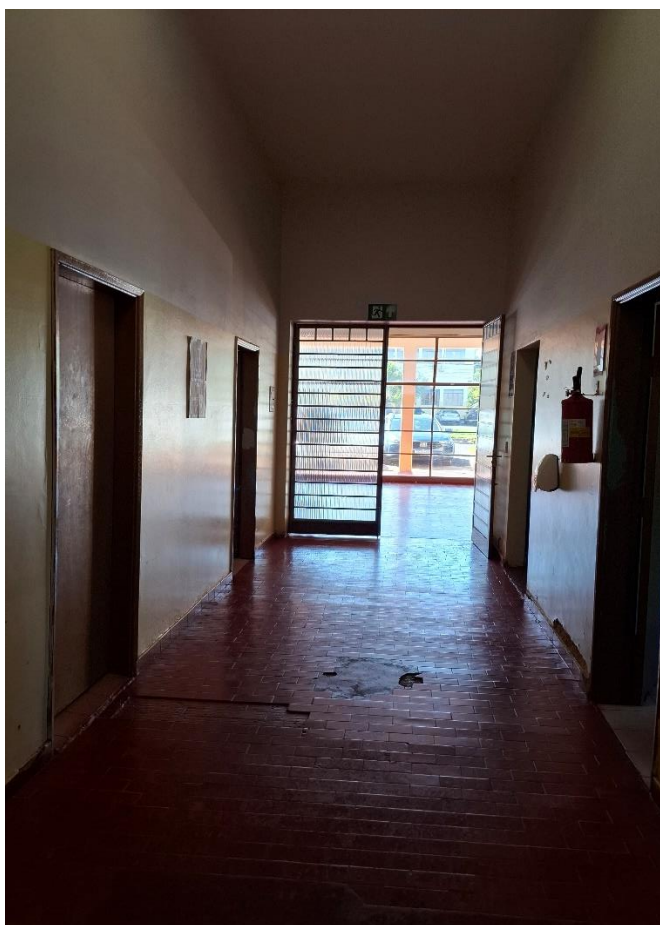
Figura 5- Portas Salas de Professores

Substituição de portas de madeira salas de professores (figuras 5 e 6)

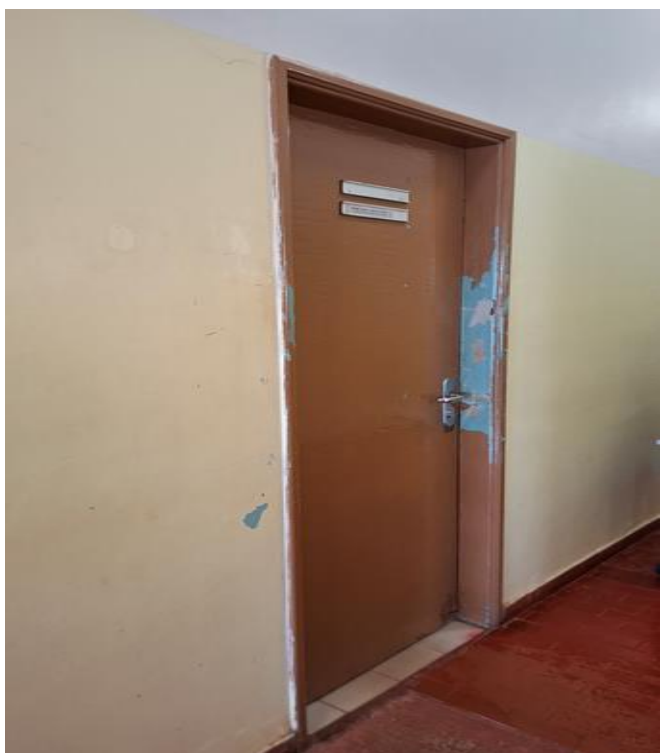
Figura 6- Porta sala de professores

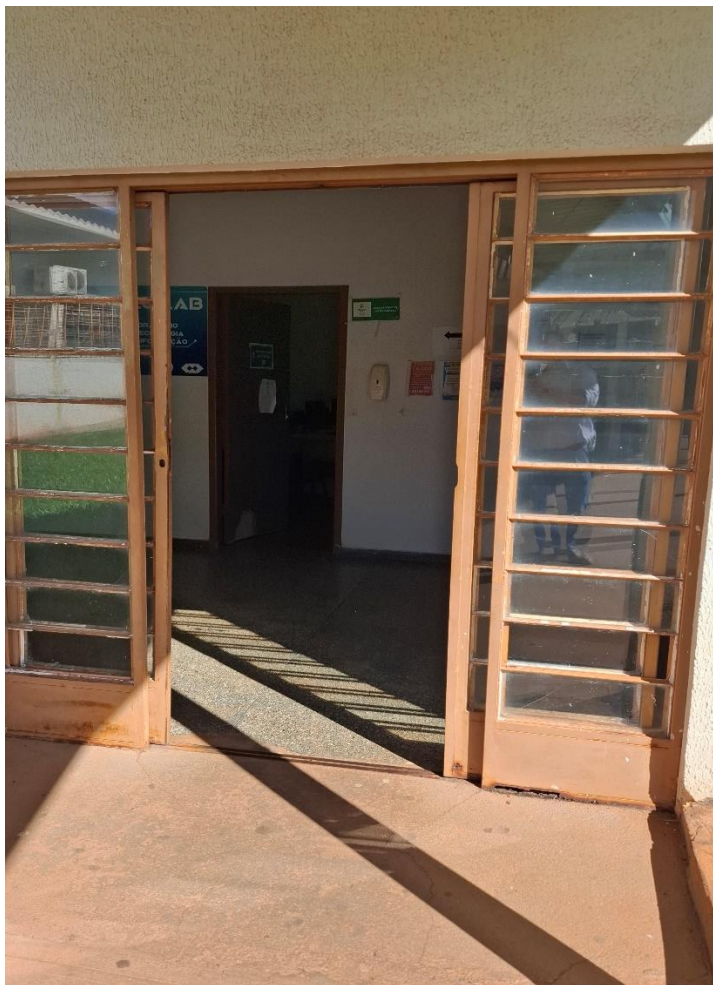
Figura 7- Porta metálica correr

Recuperação de porta metálica (figura 7)

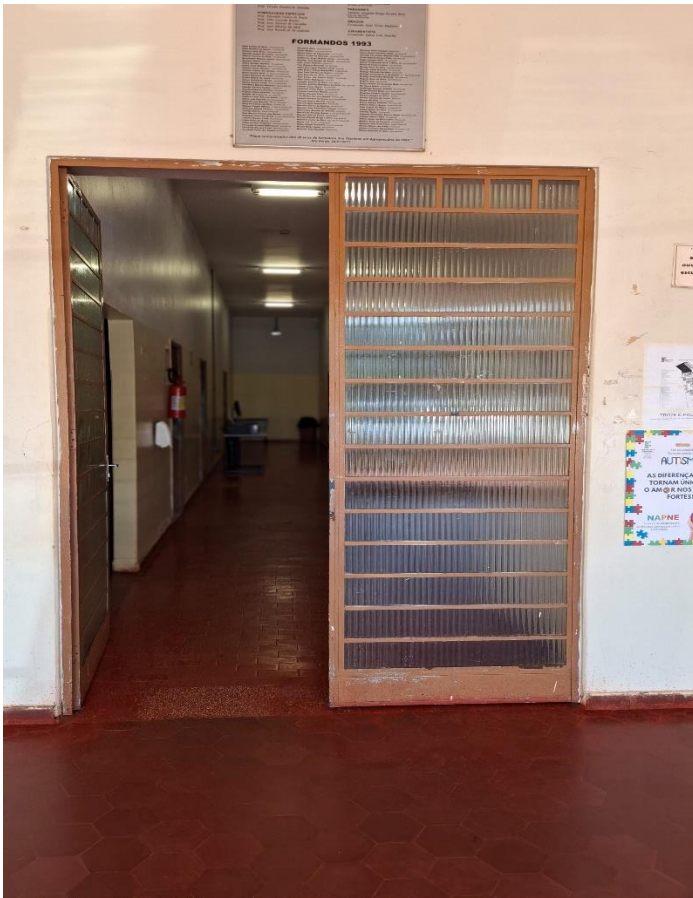
Figura 8 - Porta metálica e ponto para interfone

Recuperação de porta metálica e instalação de interfone (figura 8)

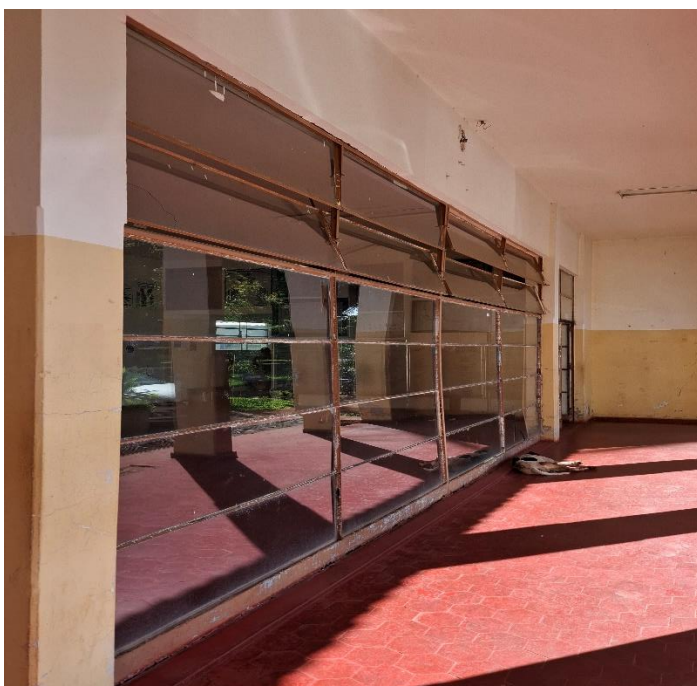
Figura 9- Estrutura metálica com vidro a ser removida

Remoção de estruturas e portas metálicas com reaproveitamento e instalação de vidro temperado 10 mm (Figuras 9, 10, 11 e 12)

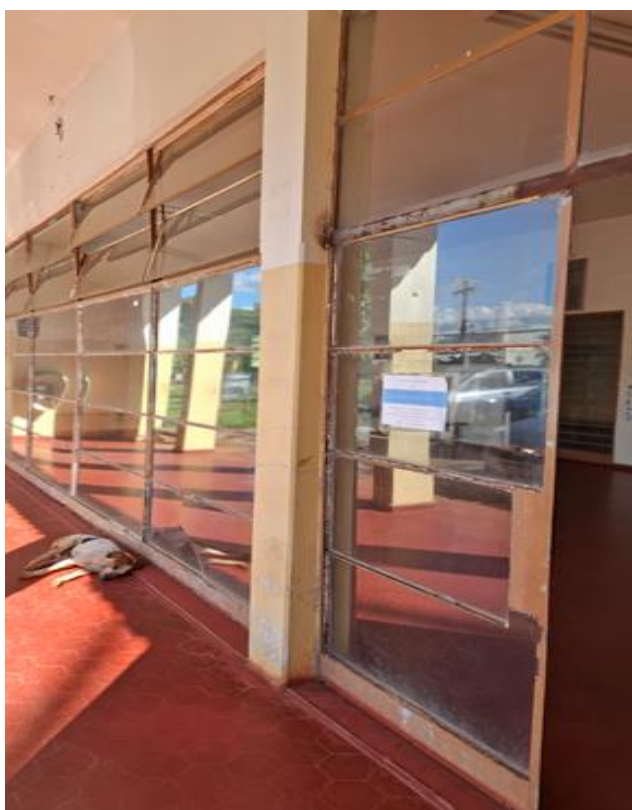
Figura 10 - Porta metalica com vidro a ser removida

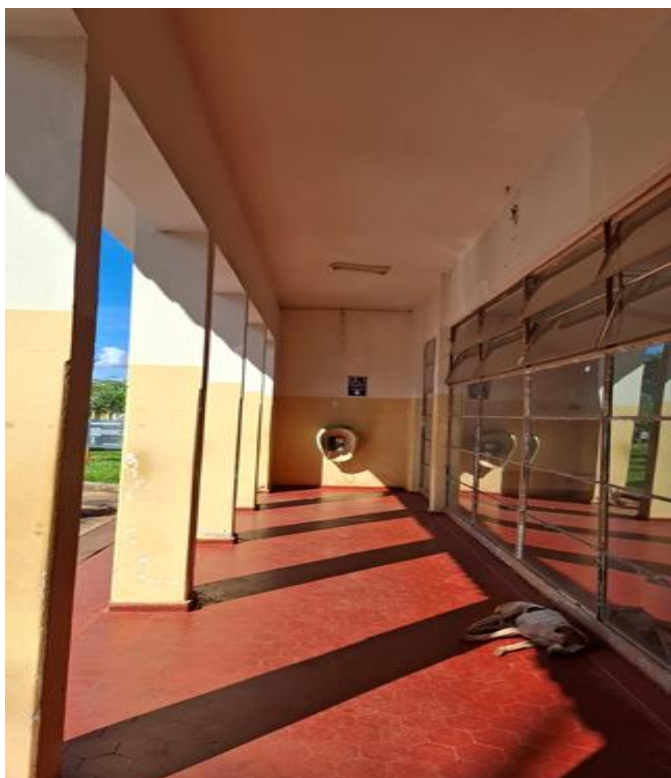
Figura 11- Local de instalação de vidro temperado

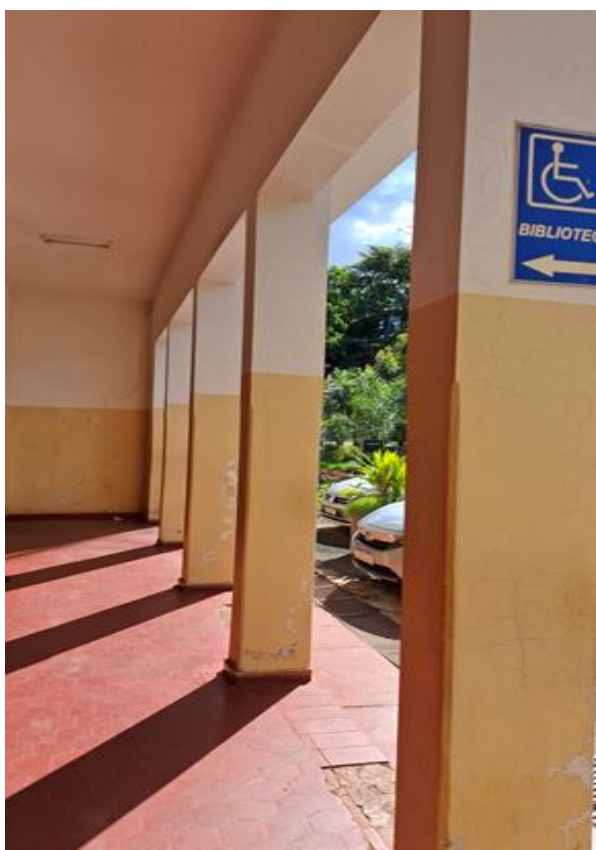
Figura 12- Local a ser instalado Vidro temperado
