## RELATÓRIO TÉCNICO – FOTOGRÁFICO

### Identificação do equipamento 01: Câmara Frigorífica de Congelamento

### Identificação do equipamento 02: Câmara frigorífica de Resfriamento

**RELATÓRIO TÉCNICO N° 29/2026 - CPL/CPRF (11.01.06.01.05.03)**

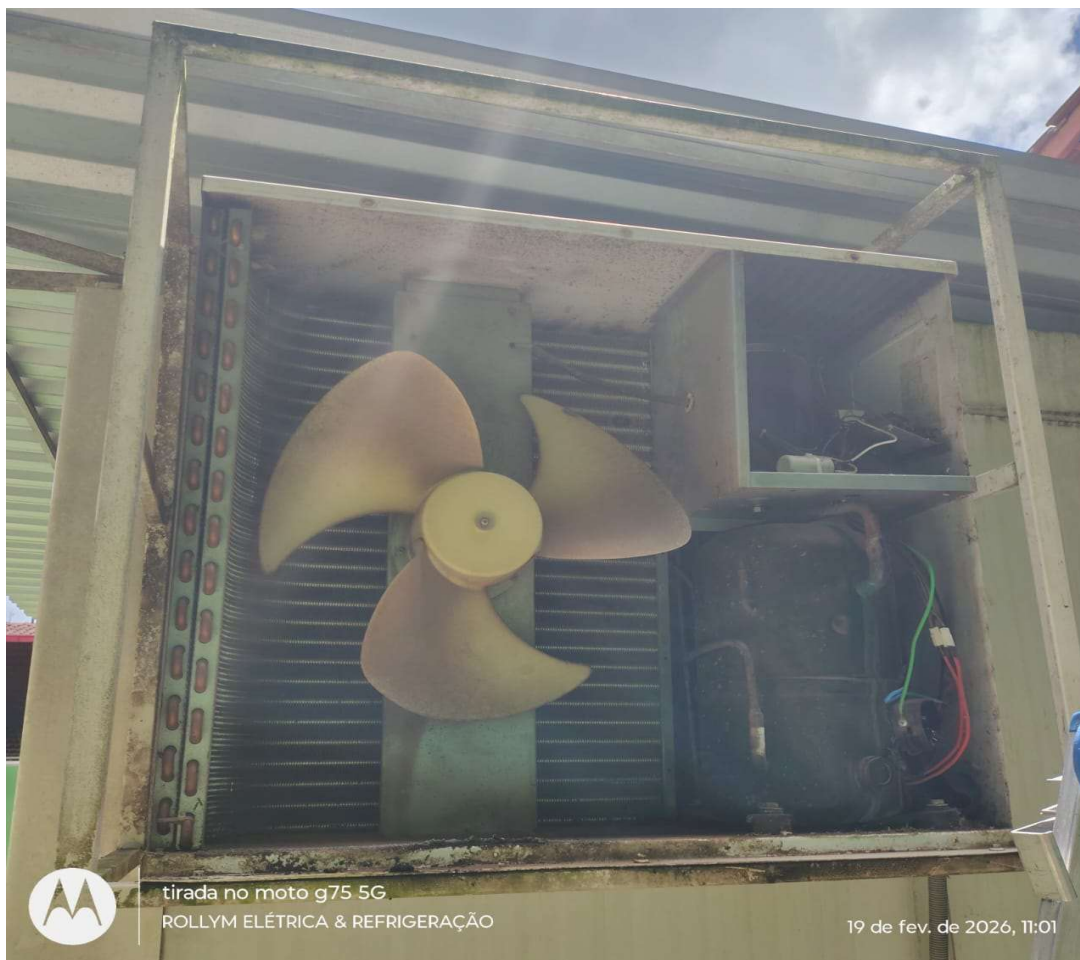
Foto 1 – Visão geral da unidade condensadora. (equipamento 01)

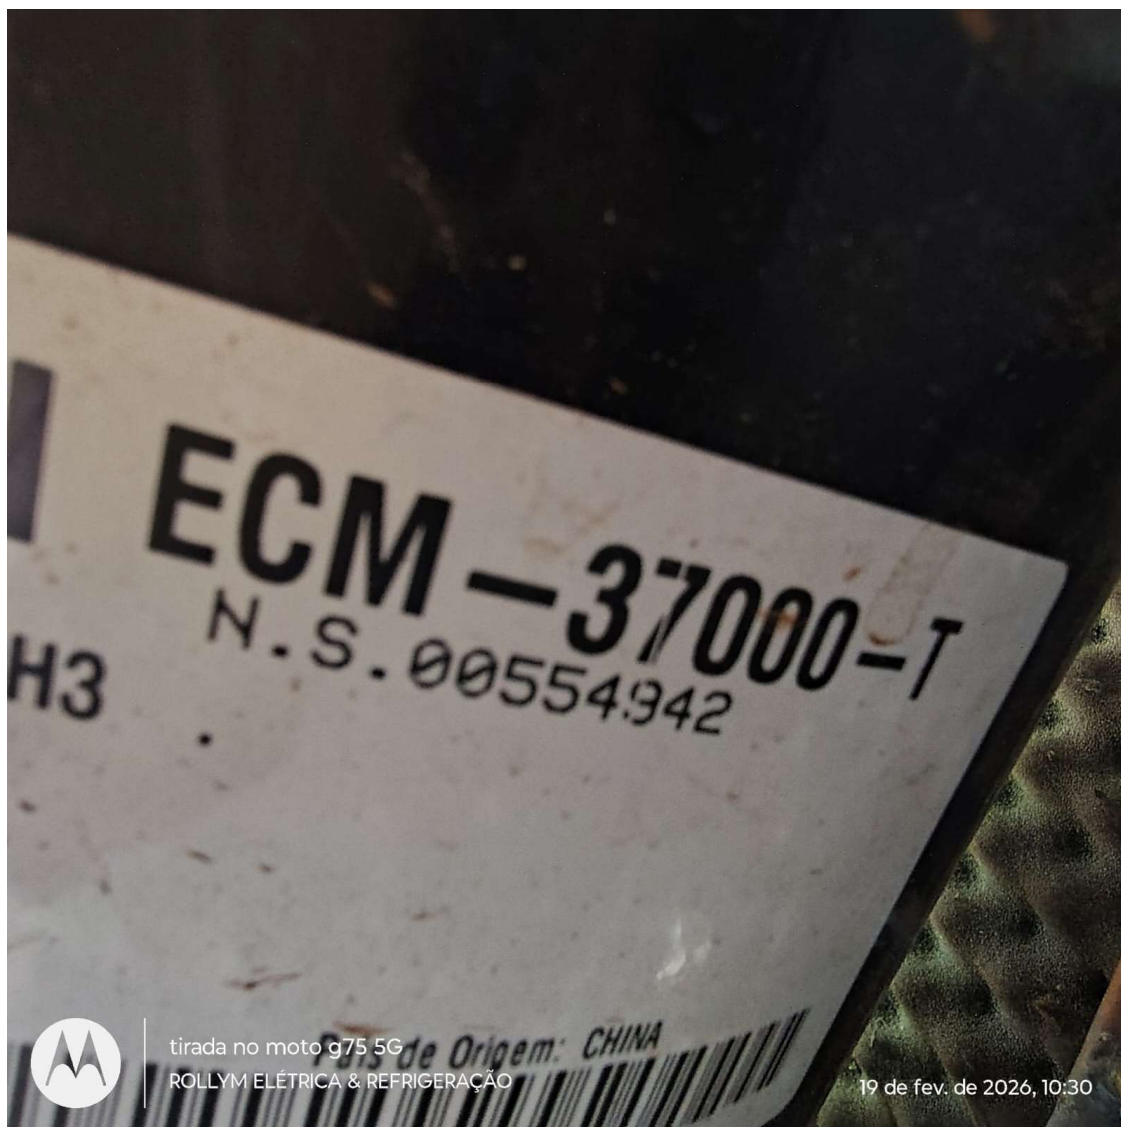
- Compressor queimado

Foto 2 – Identificação/modelo do compressor queimado: (equipamento 01)

OBS: O compressor deve ser substituído por um de mesma referencia.

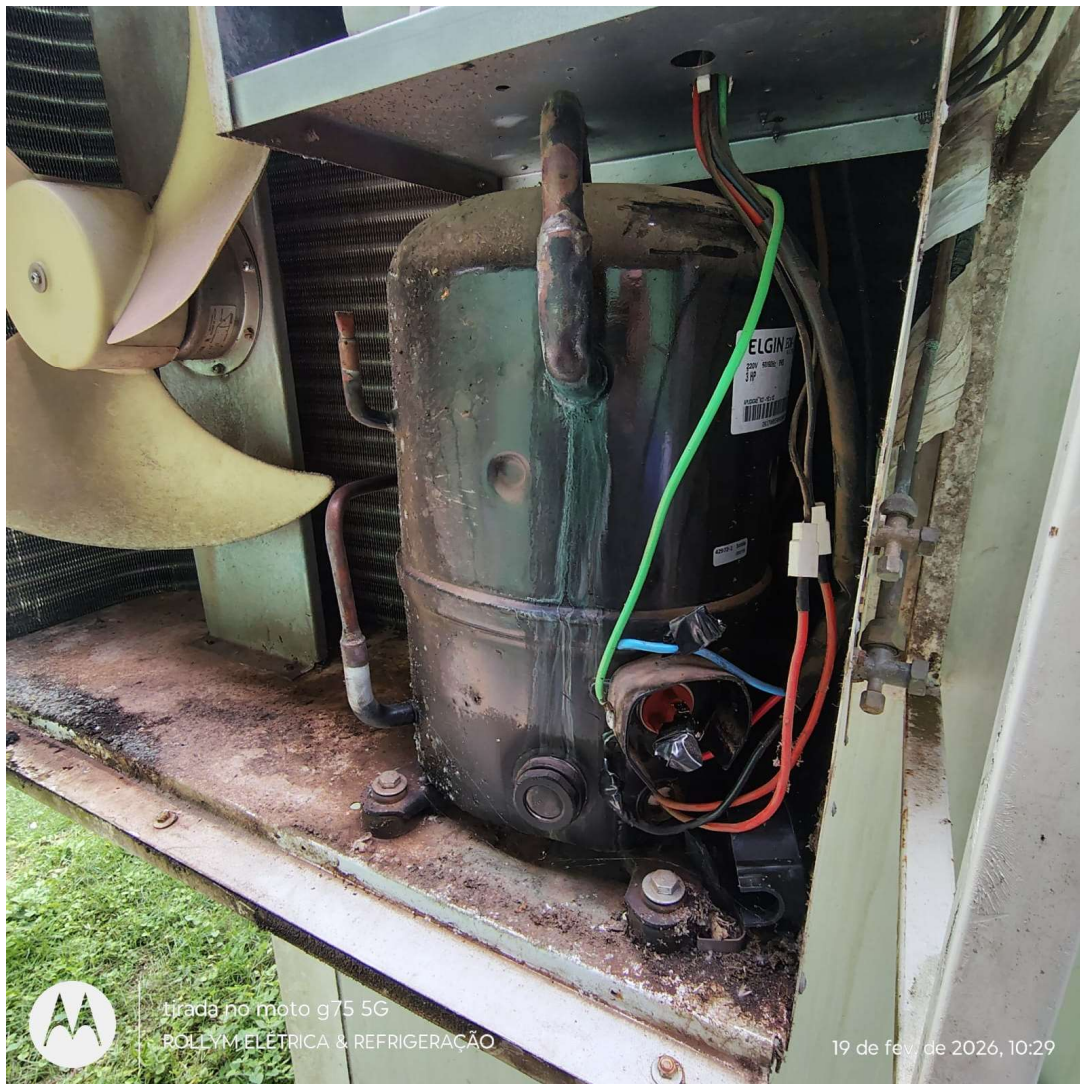
Foto 3 – Compressor 3hp, trifásico. (equipamento 01)

OBS: Após testes realizados foi detectado que duas fases estão em curto com a carcaça, o que indica que o compressor está queimado.

**Equipamento 01:** substituição do compressor, substituição do filtro secador e recarga de fluido refrigerante através do método de pesagem em balança, adicionando refrigerante até que a pressão de sucção (baixa) e sobre aquecimento, estejam adequadas para a aplicação de  $-15^{\circ}$  à  $10^{\circ}\text{C}$ , teste de estanqueidade, execução de vácuo no sistema, execução de testes operacionais.

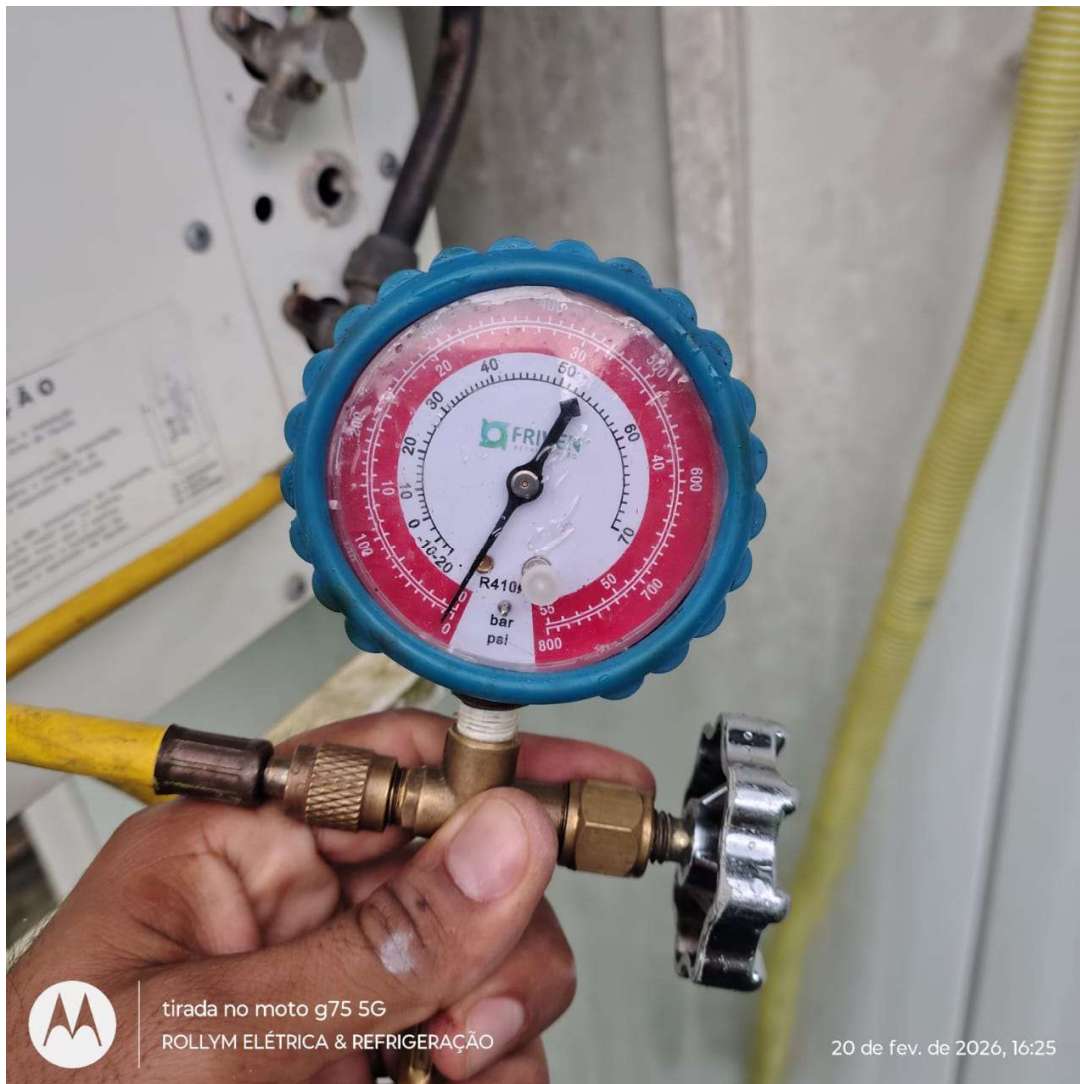
- Vazamento de fluido refrigerante.: Equipamento 02
- Baixa pressão de operação. Equipe
- Sistema sem condições normais de funcionamento.

Foto 4 – Medição indicando fluido refrigerante abaixo do padrão. (Equipamento 02)

OBS: A medida padrão de pressão para o refrigerante R22 é de 60PSI. A imagem mostra pressão próxima a 10PSI.

**Equipamento 02:** Localização e reparo do local de vazamento, teste de estanqueidade, execução de vácuo no Sistema, recarga de fluido refrigerante através do método de pesagem em balança, adicionando refrigerante até que a pressão de sucção (baixa) e sobre aquecimento, estejam adequadas para a aplicação de  $5^{\circ}$  à  $10^{\circ}\text{C}$ , execução de testes operacionais.

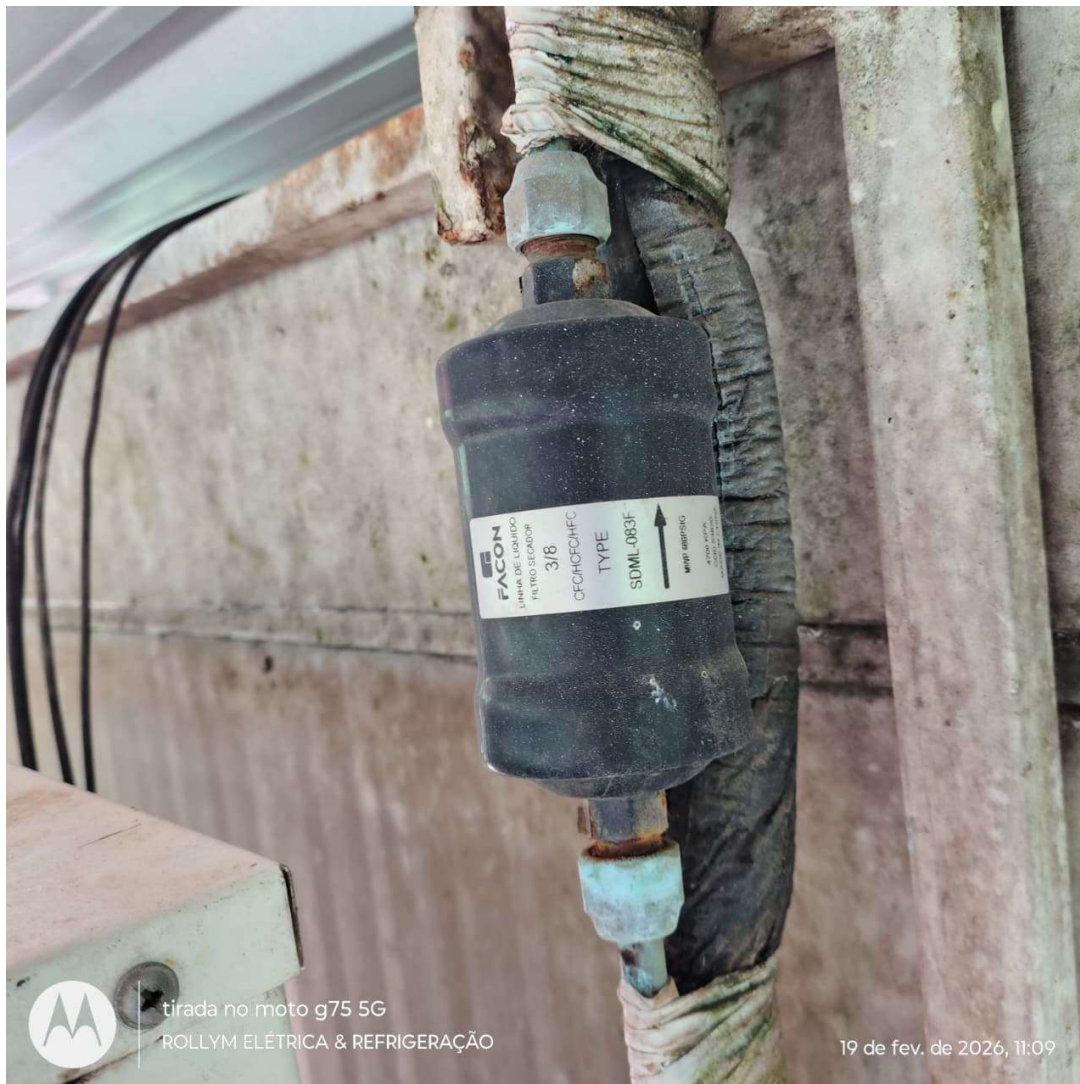
Foto 5 – Filtro secador do sistema de refrigeração. (equipamento 01)

OBS: Deve ser substituído juntamente com o compressor.
