**LAUDO TÉCNICO ESTRUTURAL DE TELHADO EXCUTADO COMO PARTE  
DE OBRA DE REFORMA DA COBERTURA DO CAMPUS ENGENHERO  
PAULO DE FRONTIN DO IFRJ**

Rio de Janeiro, 19 de maio de 2022

**1) Objeto: Avaliação estrutural de tesoura localizada na sala C103 componente de estrutura de telhado de edificação do Campus Engenheiro Paulo de Frontin do IFRJ.**

**LAUDO PERICIAL N° 12/2022 - RT (11.01)**

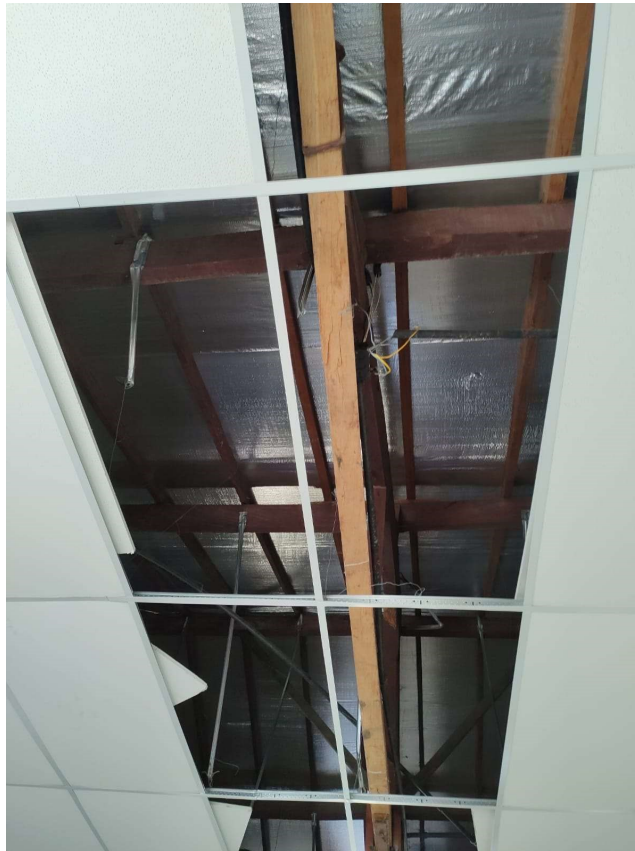
- Desde a primeira inspeção, o banzo inferior não apresenta tratamento adequado para prevenira sua deterioração.

*Figura 1 - Banzo inferior sem tratamento adequado*

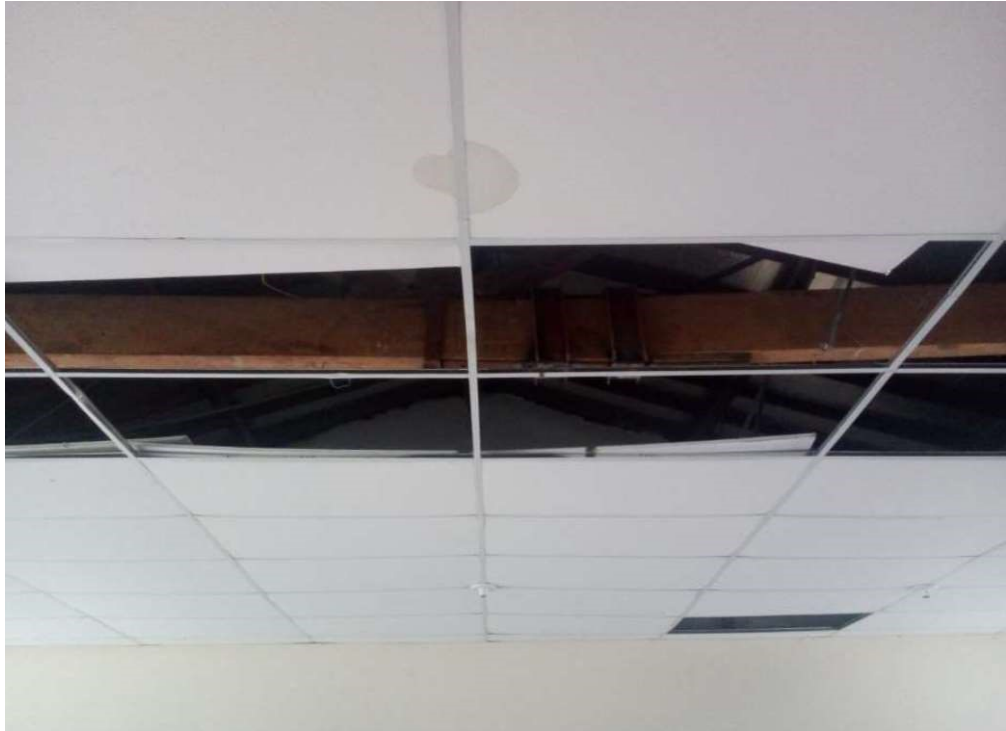
- Flecha acentuada de banzo inferior de aproximadamente 10 cm.

*Figura 2 - Flecha no banzo inferior*

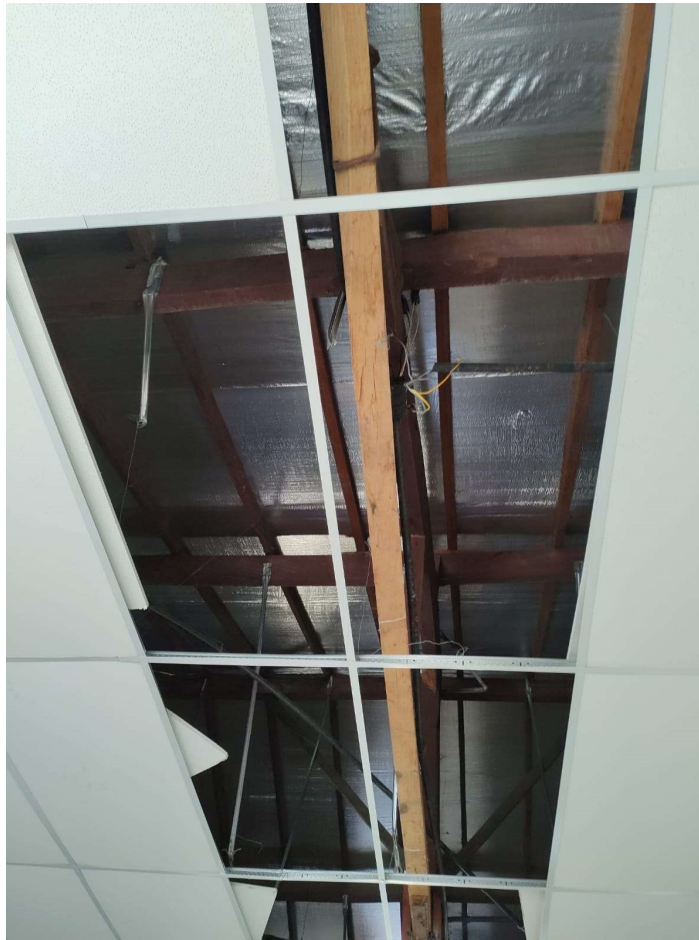
- Desalinhamento da empena em relação ao eixo do banzo inferior.

*Figura 3 - Elementos estruturais desalinhados*

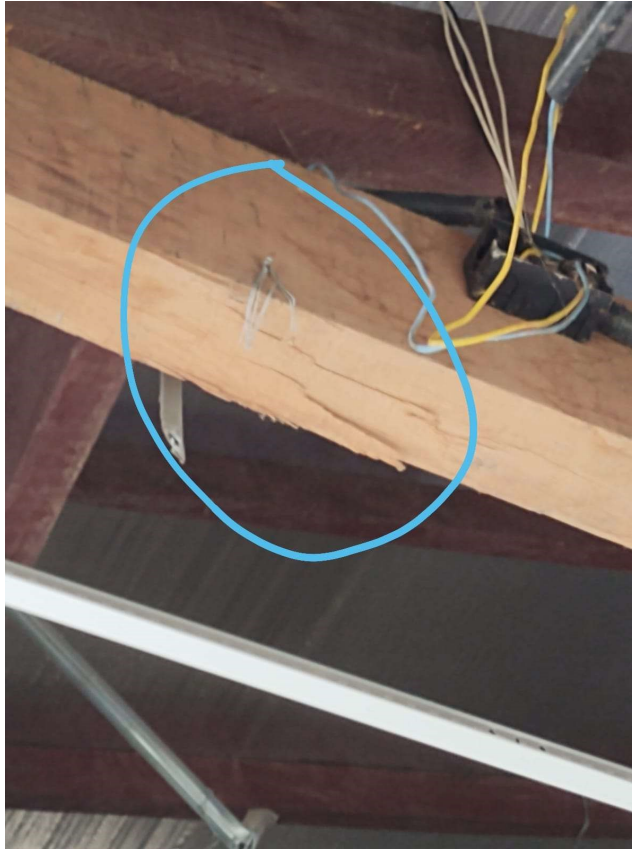
- Ruptura parcial de fibra em face inferior do banzo inferior não detectada na primeira inspeção

*Figura 4 - Fissuras na face inferior do banzo inferior*

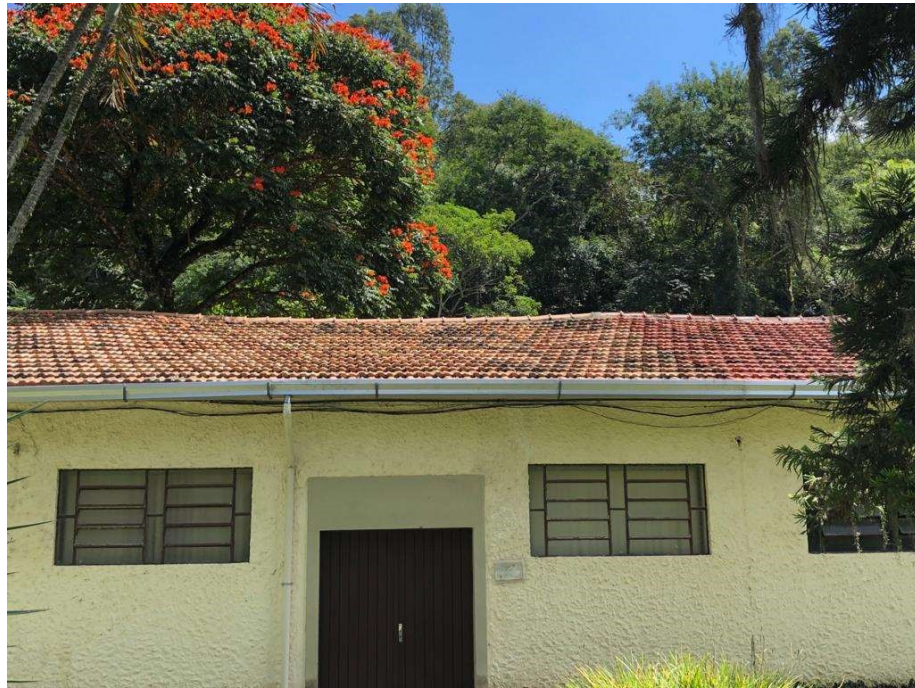
- Deformação excessiva do telhado na altura da tesoura.

*Figura 5 - Deformação do telhado vista de fachada*

Tendo em vista o descrito acima, a estrutura apresenta patologias não estabilizadas, sendo verificadas suas evoluções com o tempo. Portanto há o risco de colapso estrutural, sendo imperativo a interdição da sala C103 e das salas adjacentes garantindo a segurança patrimonial e das pessoas usuárias do Campus até que seja executado o devido escoramento emergencial da tesoura. O escoramento poderá ser retirado apenas após a execução da troca da tesoura ou da reparação das patologias apontadas seguidas de reforço estrutural. As duas soluções devem ser respaldadas por Anotação de Responsabilidade Técnica de um engenheiro civil.

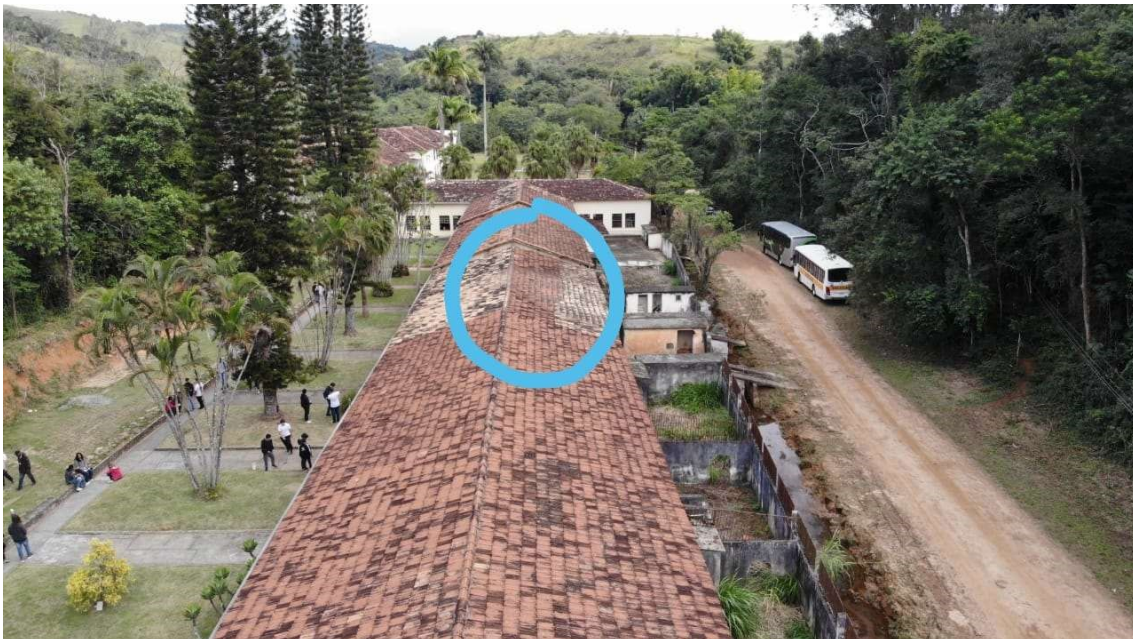
*Figura 6 - Deformação do telhado vista de cima*
