## **LAUDO TÉCNICO DE VISTORIA**

**CONSTRUÇÃO DE UMA ESCOLA DE 06 (SEIS) SALAS DE AULAS COM QUADRA COBERTA  
PADRÃO FNDE NO MUNICÍPIO DE BODOCÓ/PE  
OBRA PARALISADA (ID SIMEC: 1086313)**

Realizado em: 27/02/2024.

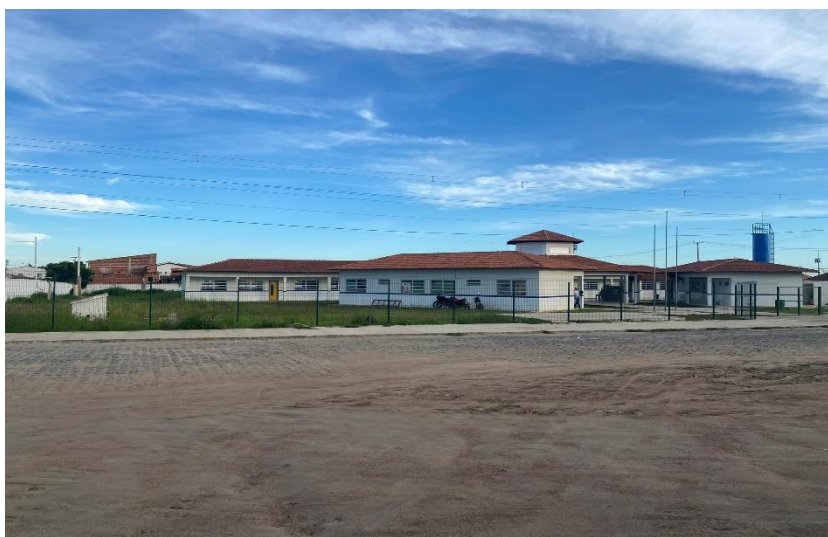
Figura 3 - Vista fachada frontal esquerda.

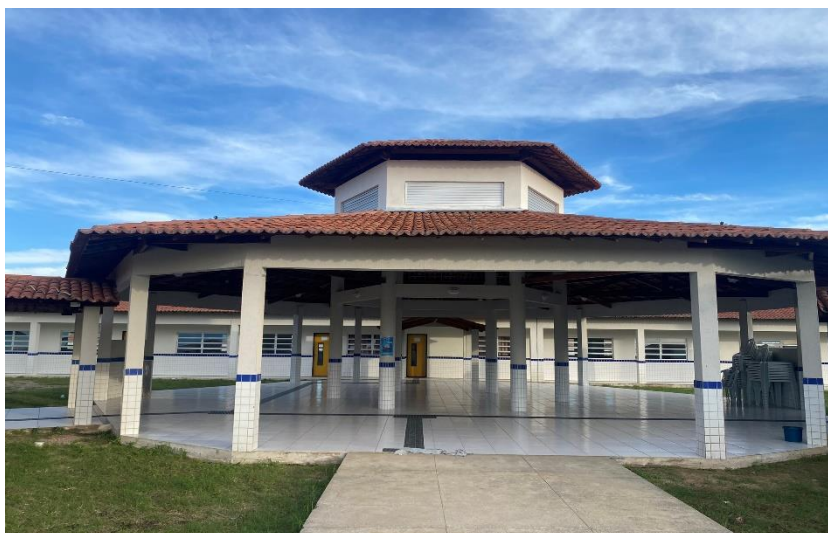
Figura 4 - Vista do Pátio Coberto.

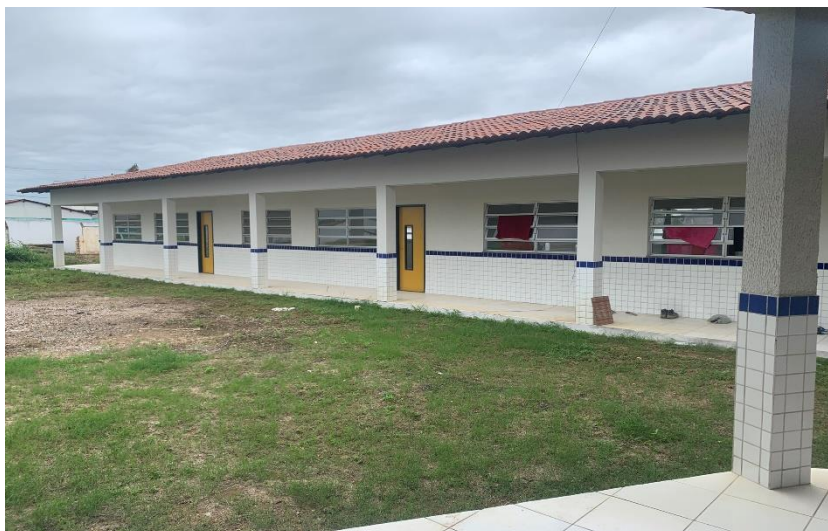
Figura 5 - Vista fachada frontal lateral esquerda do Bloco Pedagógico.

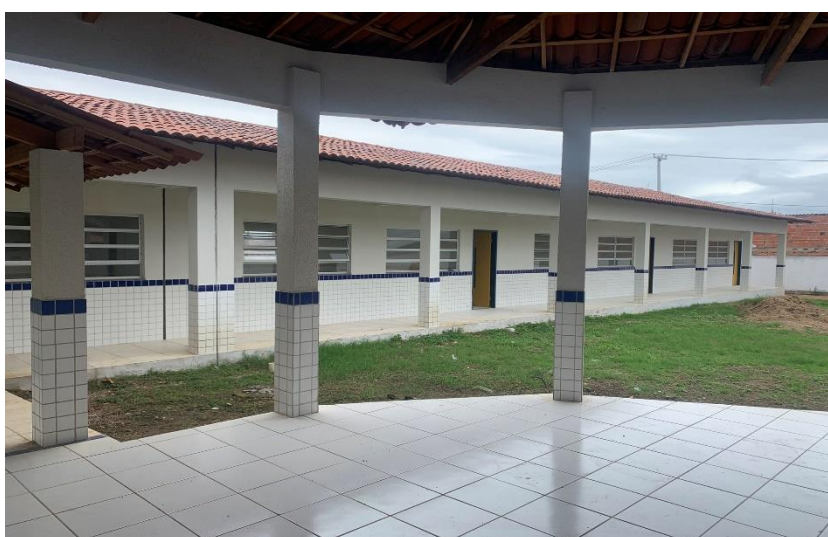
Figura 6 - Vista fachada frontal lateral direita do Bloco Pedagógico.

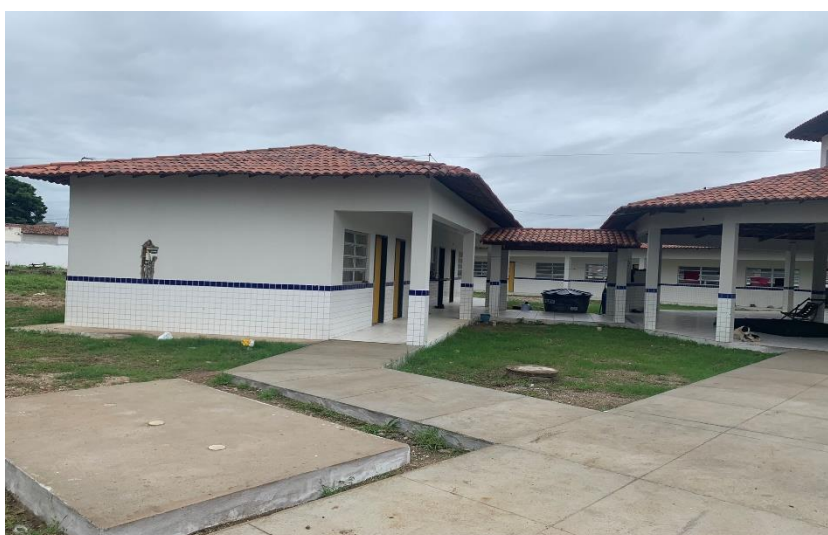
Figura 7 - Vista 01 fachada do Bloco Administrativo.

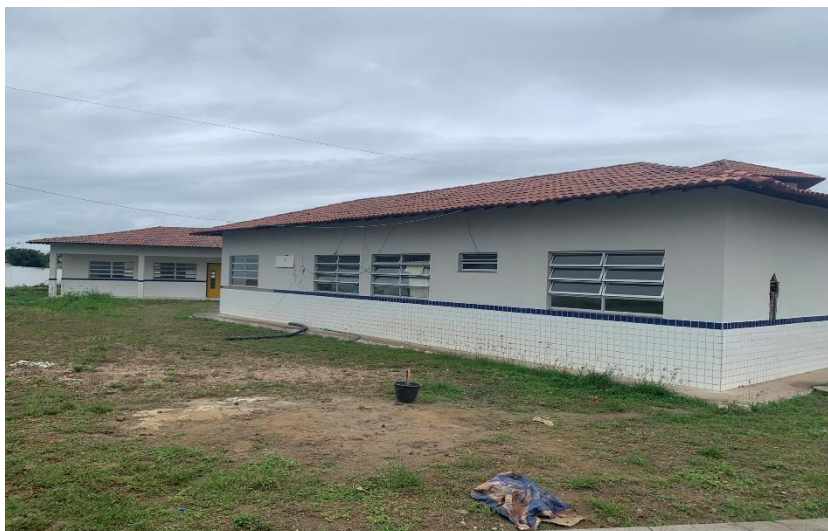
Figura 8 - Vista 02 fachada do Bloco Administrativo.

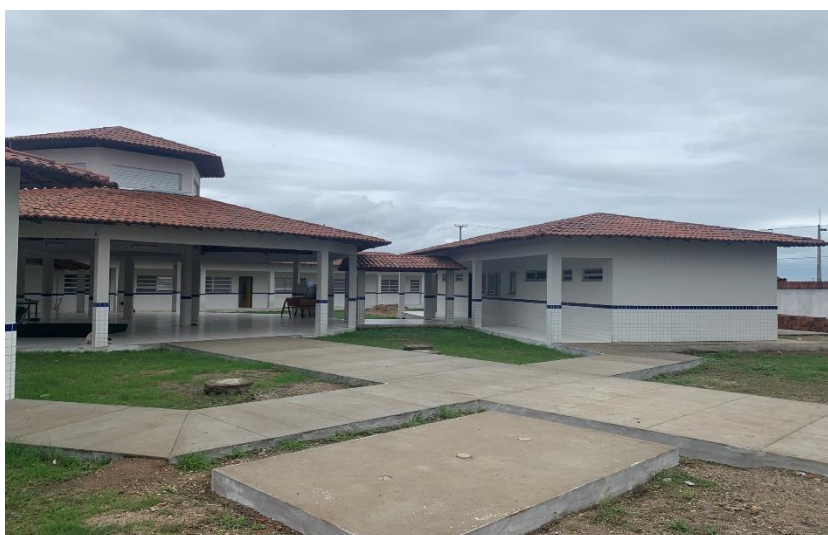
Figura 9 - Vista do Bloco de Serviços.

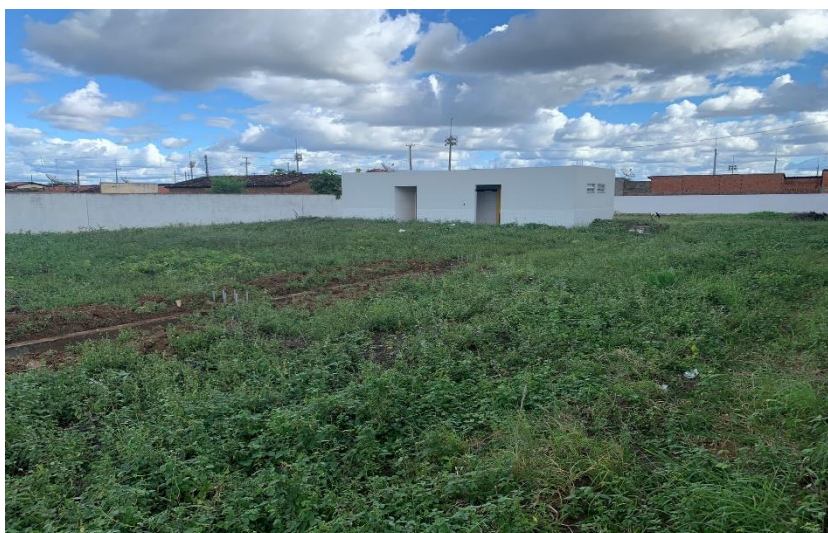
Figura 10 - Vista fachada dos Vestiários da Quadra Coberta.

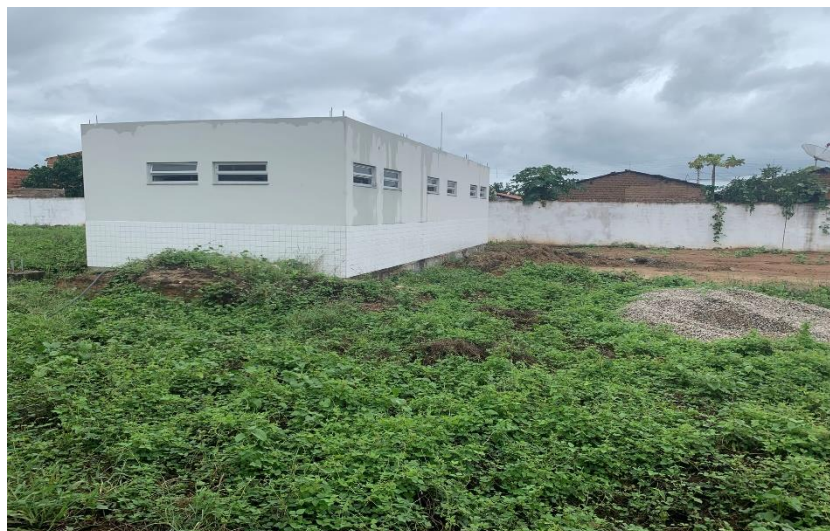
Figura 11- Vista lateral e fundos dos Vestiários da Quadra Coberta.

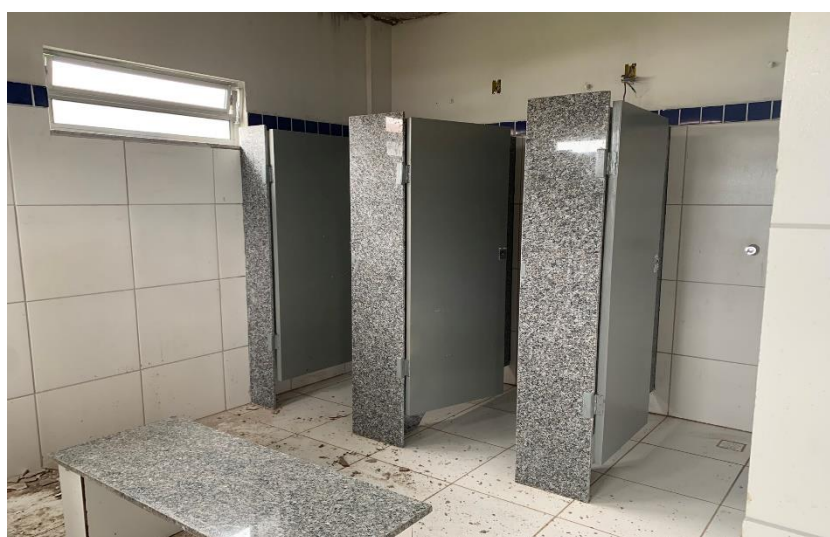
Figura 12- Detalhe do Vestiário da Quadra Coberta.

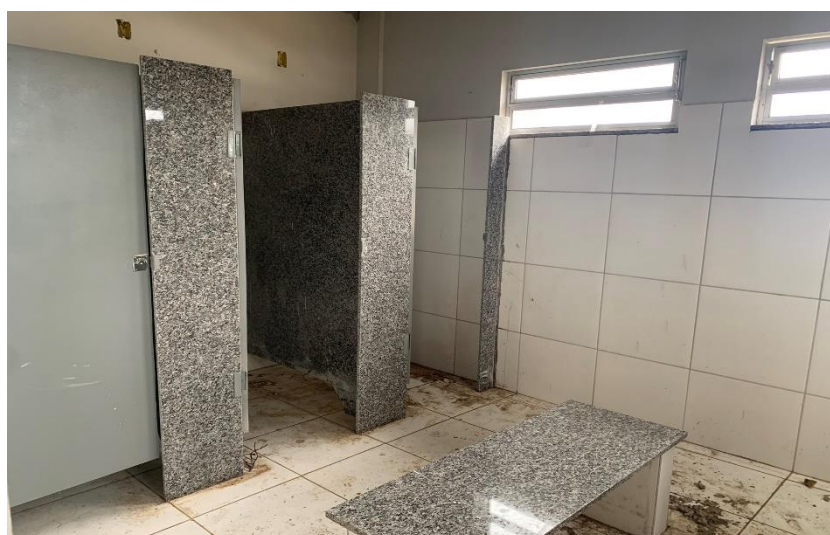
Figura 13 - Detalhe do Vestiário da Quadra Coberta.

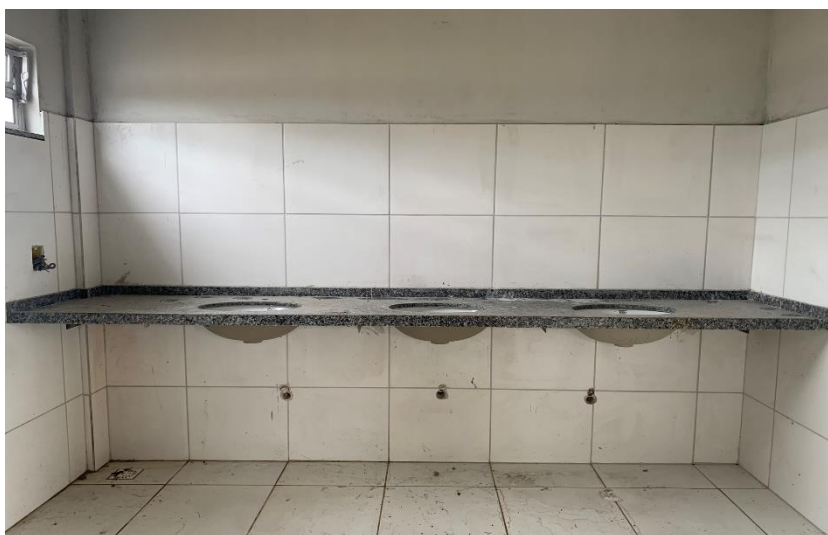
Figura 14 - Detalhe do Vestiário da Quadra Coberta.

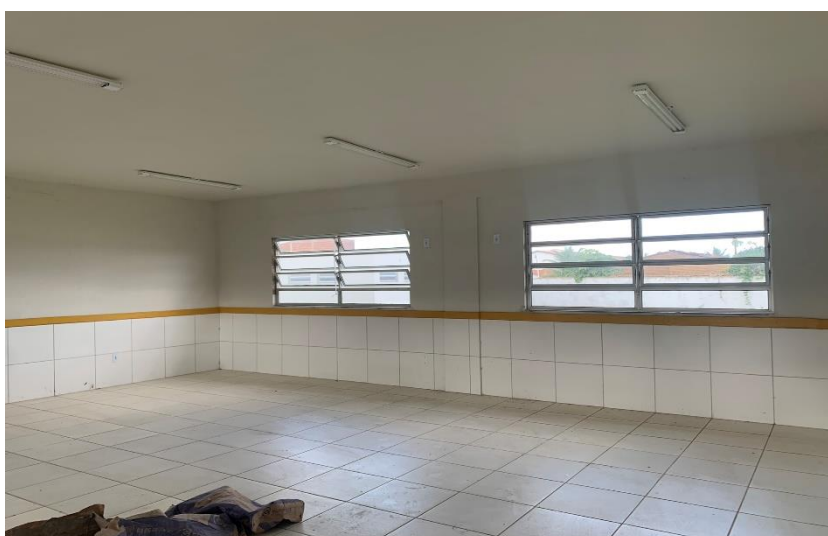
Figura 15 – Detalhe Sala de Aula do Bloco Pedagógico.

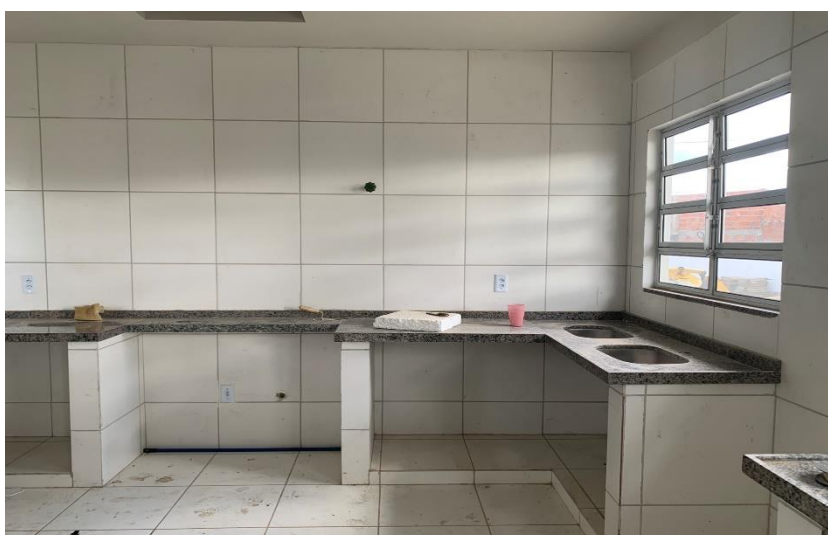
Figura 16 – Detalhe da Cozinha – Bloco de Serviço.

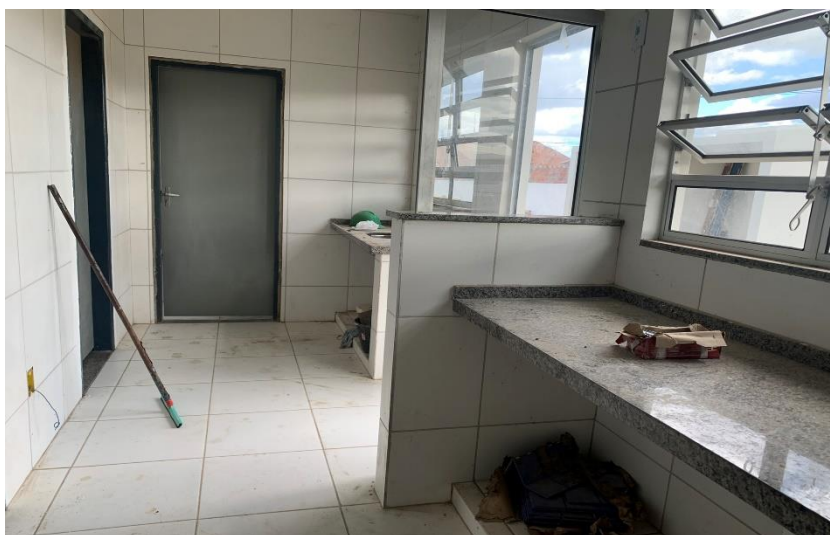
Figura 17 - Detalhe da Área de Serviço – Bloco de Serviço.

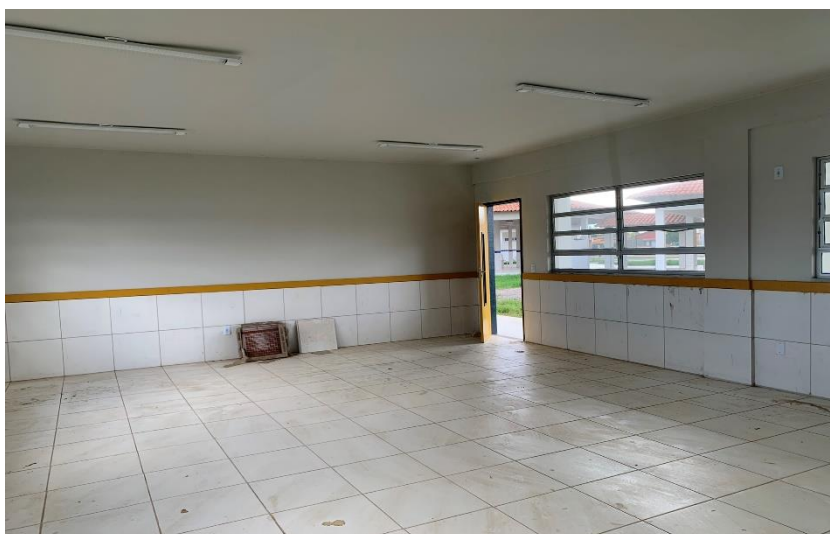
Figura 18 - Detalhe Sala de Aula do Bloco Pedagógico.

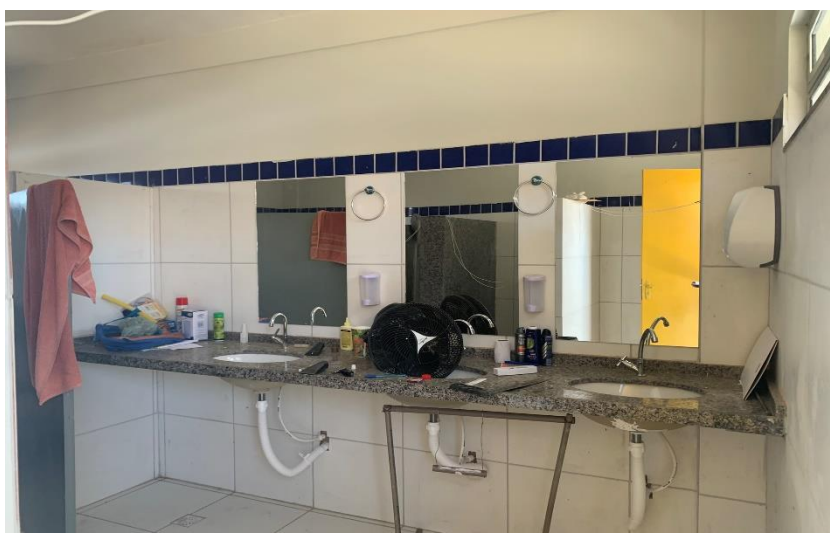
Figura 19 - Detalhe Sanitário Feminino – Bloco de Serviço.

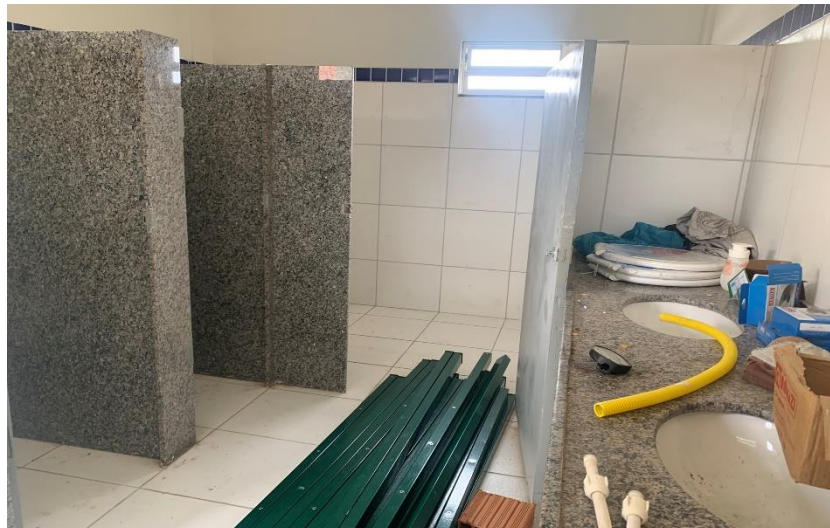
Figura 20 - Detalhe Sanitário Feminino – Bloco de Serviço.

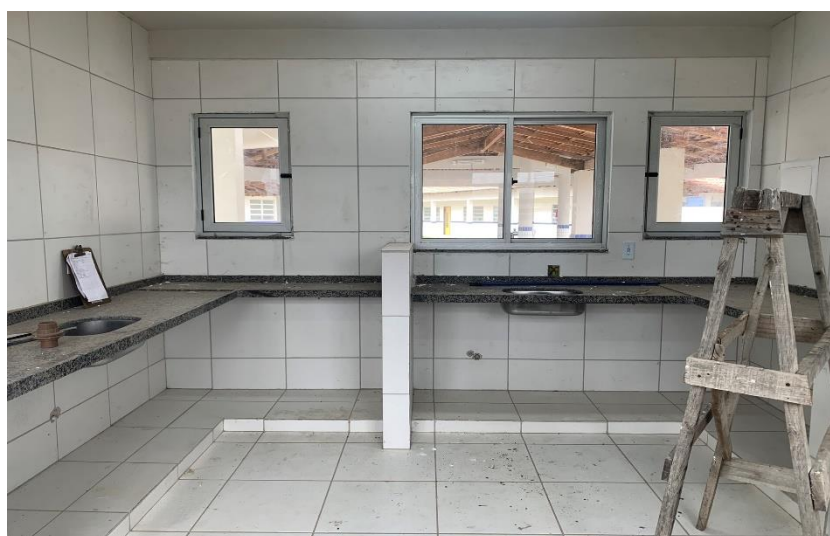
Figura 21 - Detalhe da Cozinha – Bloco de Serviço.

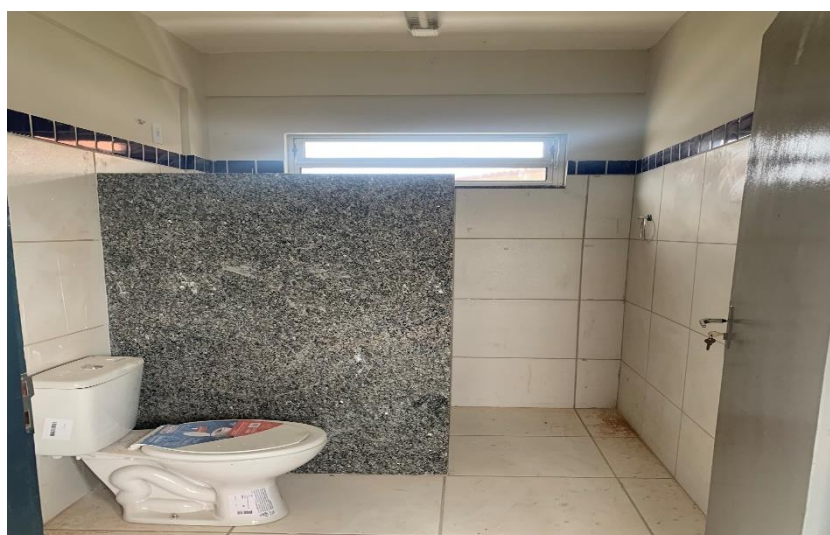
Figura 22 – Detalhe Vestiário do Bloco de Serviço.

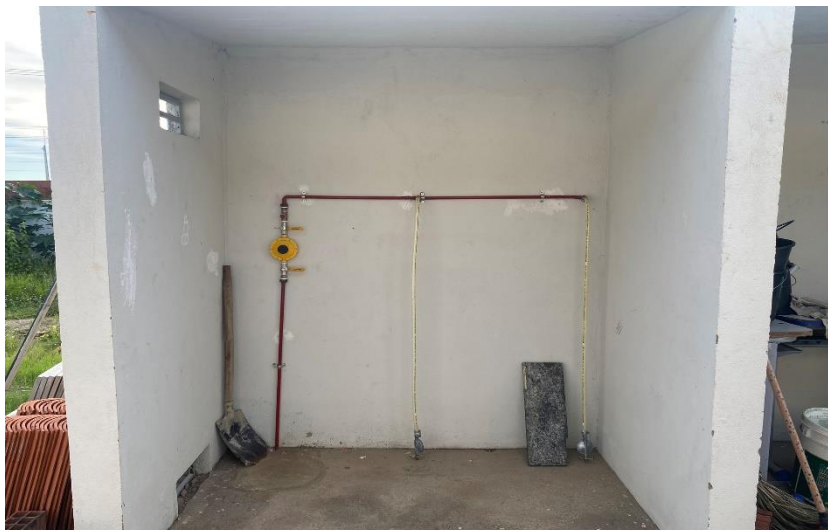
Figura 23 – Detalhe Instalações de Gás Combustível.

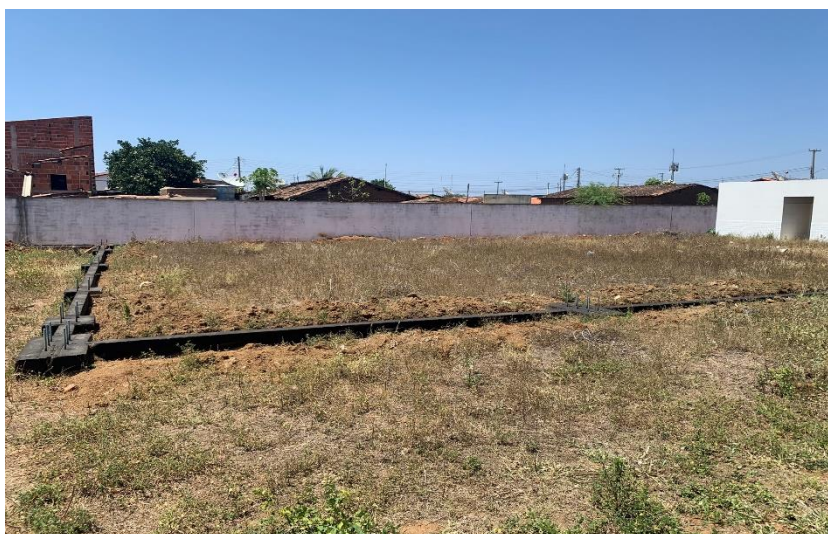
Figura 24 – Detalhe Fundação da Coberta da Quadra.

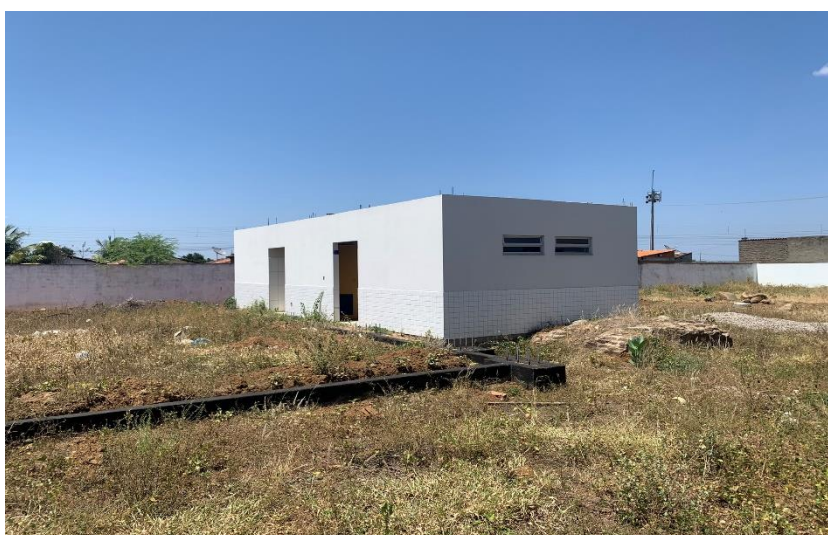
Figura 25 - Detalhe Fundação da Coberta da Quadra e Vestiário.

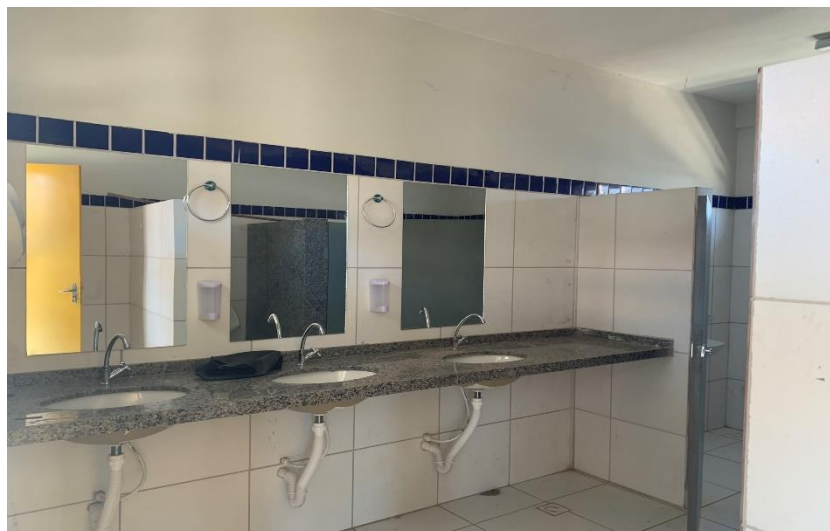
Figura 26 - Detalhe Sanitário Masculino – Bloco de Serviço.

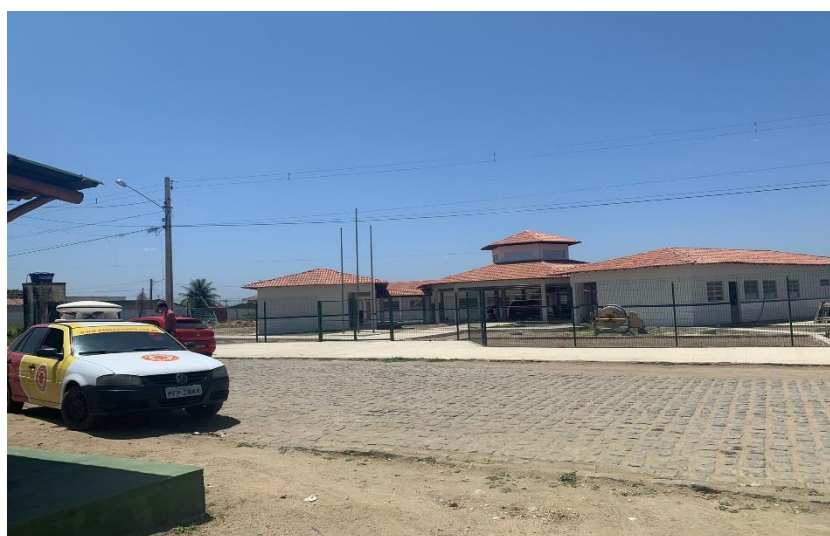
Figura 27 - Vista fachada frontal direita.
