**LAUDO TÉCNICO DE CARACTERIZAÇÃO DE IMÓVEL**

**HOSPITAL SÃO VICENTE DE PAULA**

**RUA ZECA LOUZA, Nº 162, LEOPOLDO DE BULHÕES - GOIÁS**

**JULHO DE 2025**

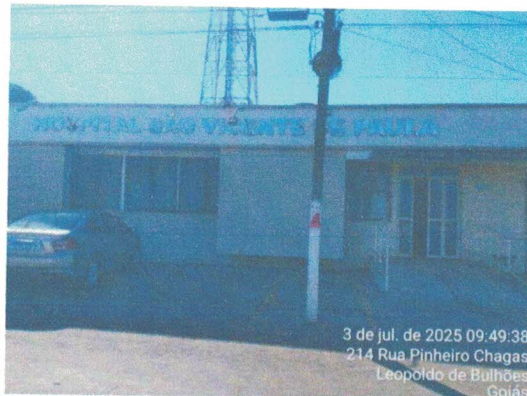
*Foto: Fachada frontal.*

- Piso: Concreto desempenado, apresenta fissuras generalizadas;
- Paredes: Alvenaria em tijolo maciço rebocada e pintada com tinta texturizada, apresenta pintura antiga;
- Teto: Não se aplica;
- Esquadrias: Janelas metálicas com vidro, portas metálicas com vidro, portões metálicos, apresentam ferrugem e pintura antiga;
- Instalações: Luminárias refletoras;
- Observações: estado geral regular, com desgastes pontuais, fissuras na fachada, infiltrações e mofo.

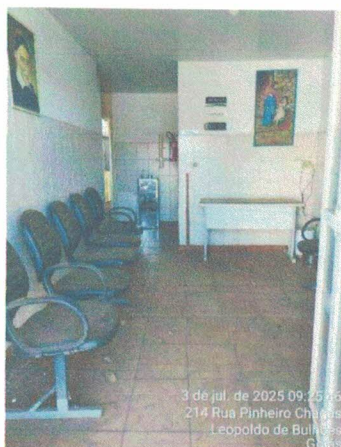
*Foto: Recepção*

- Piso: Cerâmica comum, em estado regular;
- Paredes: Alvenaria em tijolo maciço revestida com cerâmica até 1,50 metros de altura, pintada com tinta látex PVA até a altura do pé direito, apresenta pintura antiga;
- Teto: Forro de gesso corrido pintado com látex PVA;
- Esquadrias: Janela metálica com vidro, porta metálica com vidro, apresentam ferrugem e pintura antiga;
- Instalações: Luminárias bulbo convencional;
- Observações: estado geral regular, com desgastes pontuais, algumas fiações soltas.

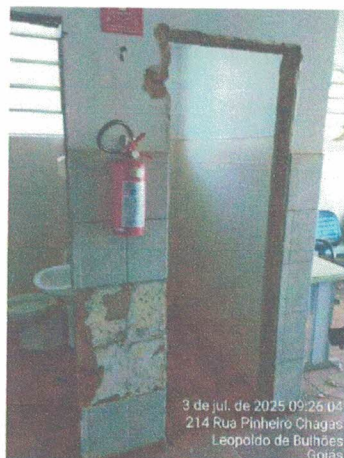
*Foto: Sanitários da Recepção.*

- Piso: Cerâmica comum, em estado regular;
- Paredes: Alvenaria em tijolo maciço revestida com cerâmica até 1,50 metros de altura, pintada com tinta látex PVA até a altura do pé direito, apresenta pintura antiga;
- Teto: Forro de gesso corrido pintado com látex PVA;
- Esquadrias: Janela metálica com vidro, porta metálica com vidro, apresentam ferrugem e pintura antiga;
- Instalações: Luminárias bulbo convencional, bacia sanitária, lavatório com coluna;
- Observações: Ausência de portas, ausência de revestimento cerâmico na parte externa.

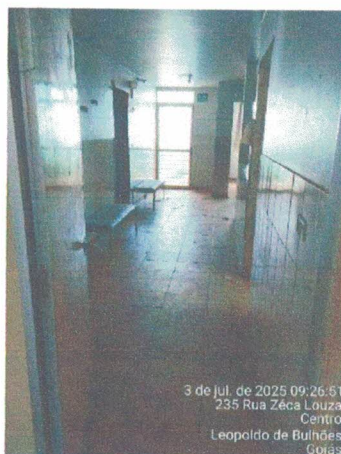
*Foto: Circulação 01.*

- Piso: Cerâmica comum, em estado regular;
- Paredes: Alvenaria em tijolo maciço revestida com cerâmica até 1,50 metros de altura, pintada com tinta látex PVA até a altura do pé direito, apresenta pintura antiga;
- Teto: Forro de gesso corrido pintado com látex PVA, apresenta mofo e infiltrações;
- Esquadrias: Porta metálica com vidro, apresenta ferrugem e pintura antiga;
- Instalações: Luminárias bulbo convencional;
- Observações: estado geral regular, com desgastes pontuais.

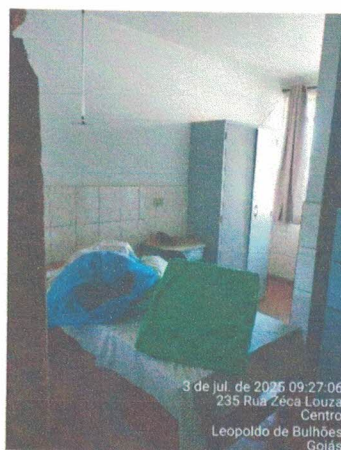
*Foto: Consultório 01.*

- Piso: Cerâmica comum, em estado regular;
- Paredes: Alvenaria em tijolo maciço revestida com cerâmica até 1,50 metros de altura, pintada com tinta látex PVA até a altura do pé direito, apresenta pintura antiga e infiltrações;
- Teto: Forro de gesso corrido pintado com látex PVA, apresenta mofo e infiltrações;
- Esquadrias: Janela metálica com vidro, apresenta ferrugem e pintura antiga;
- Instalações: Luminárias bulbo convencional;
- Observações: Ausência de porta.

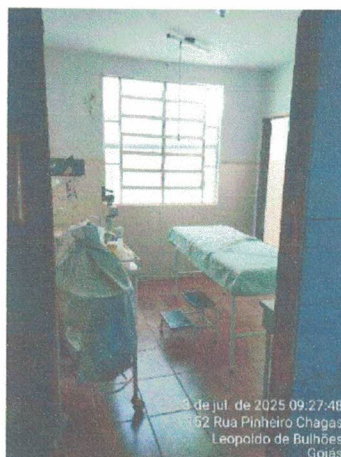
*Foto: Consultório 02.*

- Piso: Cerâmica comum, em estado regular;
- Paredes: Alvenaria em tijolo maciço revestida com cerâmica até 1,50 metros de altura, pintada com tinta látex PVA até a altura do pé direito, apresenta pintura antiga e infiltrações;
- Teto: Forro de gesso corrido pintado com látex PVA, apresenta mofo e infiltrações;
- Esquadrias: Janela metálica com vidro, apresenta ferrugem e pintura antiga;
- Instalações: Luminárias bulbo convencional;
- Observações: Ausência de porta.

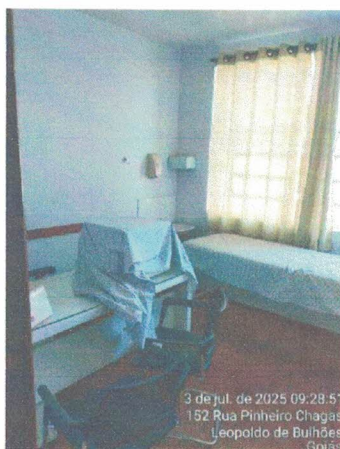
*Foto: Consultório 03.*

- Piso: Cerâmica comum, em estado regular;
- Paredes: Alvenaria em tijolo maciço pintada com tinta látex PVA até a altura do pé direito;
- Teto: Forro de gesso corrido pintado com tinta látex PVA;
- Esquadrias: Porta de madeira e janela metálica com vidro;
- Instalações: Luminárias bulbo convencional;
- Observações: estado geral bom, sem problemas aparentes.

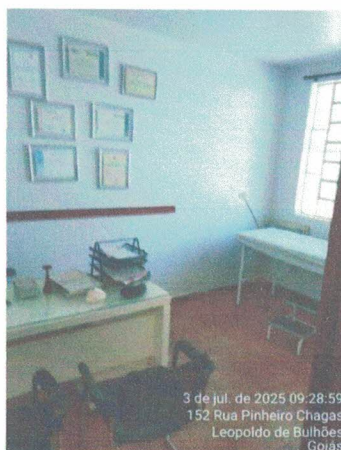
*Foto: Diretoria.*

- Piso: Cerâmica comum, em estado regular;
- Paredes: Alvenaria em tijolo maciço pintada com tinta látex PVA até a altura do pé direito;
- Teto: Forro de gesso corrido pintado com tinta látex PVA;
- Esquadrias: Porta de madeira e janela metálica com vidro;
- Instalações: Luminárias bulbo convencional;
- Observações: estado geral bom, pintura da porta de madeira ausente.

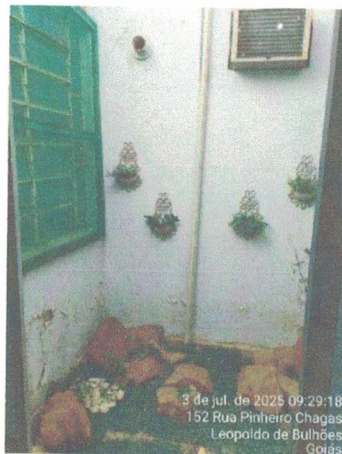
*Foto: Jardim de Inverno.*

- Piso: Grama Artificial, apresenta falhas no cobrimento;
- Paredes: Alvenaria em tijolo maciço pintada com tinta látex PVA até a altura do pé direito, apresenta pintura antiga e infiltrações;
- Teto: Não se aplica;
- Esquadrias: Porta divisória e janelas metálicas, apresentam ferrugem e pintura antiga;
- Instalações: Não se aplica;
- Observações: estado geral ruim, com desgastes em vários aspectos.

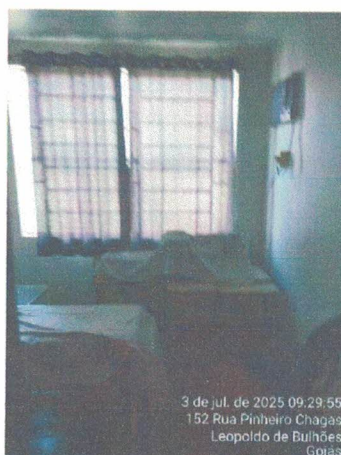
*Foto: Secretaria.*

- Piso: Cerâmica comum, em estado regular;
- Paredes: Alvenaria em tijolo maciço pintada com tinta látex PVA até a altura do pé direito, apresenta pintura antiga e infiltrações;
- Teto: Forro de gesso corrido pintado com tinta látex PVA, apresenta mofo e infiltrações;
- Esquadrias: Porta de madeira e janela metálica com vidro;
- Instalações: Luminárias bulbo convencional;
- Observações: estado geral regular, pintura da porta de madeira ausente, fiações soltas.

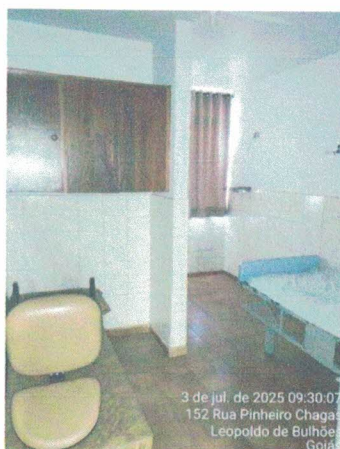
*Foto: Quarto de médico plantonista.*

- Piso: Cerâmica comum, em estado regular;
- Paredes: Alvenaria em tijolo maciço revestida com cerâmica até 1,50 metros de altura, pintada com tinta látex PVA até a altura do pé direito, apresenta pintura antiga e infiltrações;
- Teto: Forro de gesso corrido pintado com tinta látex PVA, apresenta mofo e infiltrações;
- Esquadrias: Janela metálica com vidro, apresenta ferrugem e pintura antiga;
- Instalações: Luminárias bulbo convencional;
- Observações: Ausência de porta.

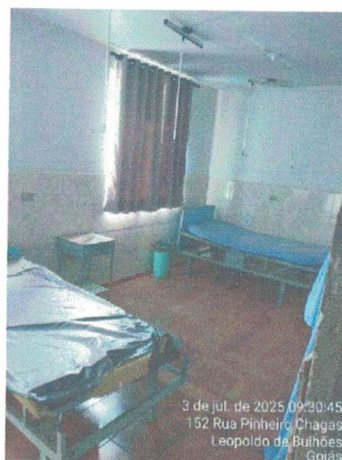
*Foto: Quarto 01.*

- Piso: Cerâmica comum, em estado regular;
- Paredes: Alvenaria em tijolo maciço revestida com cerâmica até 1,50 metros de altura, pintada com tinta látex PVA até a altura do pé direito, apresenta pintura antiga e infiltrações;
- Teto: Forro de gesso corrido pintado com tinta látex PVA, apresenta mofo e infiltrações;
- Esquadrias: Janela metálica com vidro, apresenta ferrugem e pintura antiga;
- Instalações: Luminárias bulbo convencional;
- Observações: Ausência de porta.

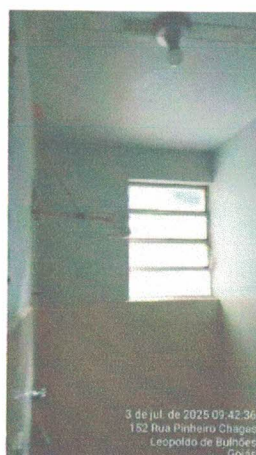
*Foto: Sanitário Quarto 01.*

- Piso: Cerâmica comum, em estado regular;
- Paredes: Alvenaria em tijolo maciço revestida com cerâmica até 1,50 metros de altura, pintada com tinta látex PVA até a altura do pé direito, apresenta pintura antiga e infiltrações;
- Teto: Forro de gesso corrido pintado com tinta látex PVA, apresenta mofo e infiltrações;
- Esquadrias: Janela metálica com vidro, apresenta ferrugem e pintura antiga;
- Instalações: Luminárias bulbo convencional, bacia sanitária, lavatório com coluna e chuveiro;
- Observações: Ausência de porta.

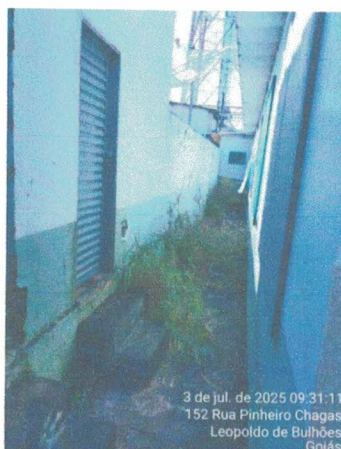
*Foto: Circulação externa.*

- Piso em concreto desempenado, apresenta fissuras generalizadas;
- Paredes: Alvenaria em tijolo pintada com tinta látex PVA até a altura do pé direito, apresenta pintura antiga e infiltrações;
- Teto: Não se aplica;
- Esquadrias: Não se aplica;
- Instalações: Não se aplica;
- Observações: estado geral ruim, alvenaria danificada, vegetações crescentes em todo perímetro.

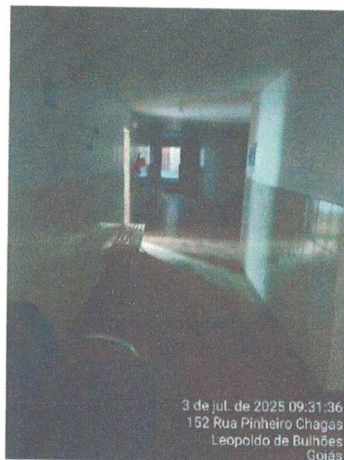
*Foto: Circulação 02.*

- Piso: Cerâmica comum, em estado regular;
- Paredes: Alvenaria em tijolo maciço revestida com cerâmica até 1,50 metros de altura, pintada com tinta látex PVA até a altura do pé direito, apresenta pintura antiga e infiltrações;
- Teto: Forro de gesso corrido pintado com tinta látex PVA, apresenta mofo e infiltrações;
- Esquadrias: Não se aplica;
- Instalações: Luminárias bulbo convencional;
- Observações: estado geral regular, com desgastes pontuais.

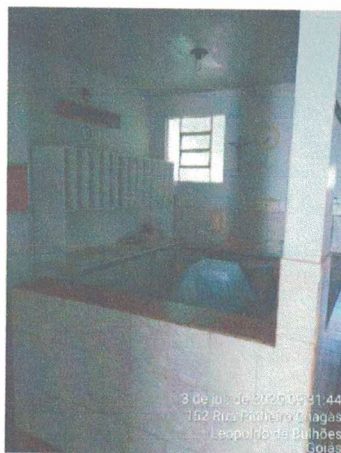
*Foto: Copa.*

- Piso: Cerâmica comum, em estado regular;
- Paredes: Alvenaria em tijolo maciço revestida com cerâmica até 1,50 metros de altura, pintada com tinta látex PVA até a altura do pé direito, apresenta pintura antiga e infiltrações;
- Teto: Forro de gesso corrido pintado com tinta látex PVA, apresenta mofo, infiltrações e falhas no acabamento;
- Esquadrias: Janela metálica com vidro, apresenta ferrugem e pintura antiga;
- Instalações: Luminárias bulbo convencional;
- Observações: estado geral regular, com desgastes pontuais.

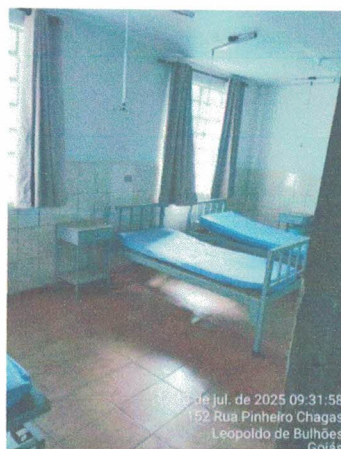
*Foto: Quarto 02.*

- Piso: Cerâmica comum, em estado regular;
- Paredes: Alvenaria em tijolo maciço revestida com cerâmica até 1,50 metros de altura, pintada com tinta látex PVA até a altura do pé direito, apresenta pintura antiga e infiltrações;
- Teto: Forro de gesso corrido pintado com tinta látex PVA, apresenta mofo e infiltrações;
- Esquadrias: Janela metálica com vidro, apresenta ferrugem e pintura antiga;
- Instalações: Luminárias bulbo convencional, pia;
- Observações: Ausência de porta.

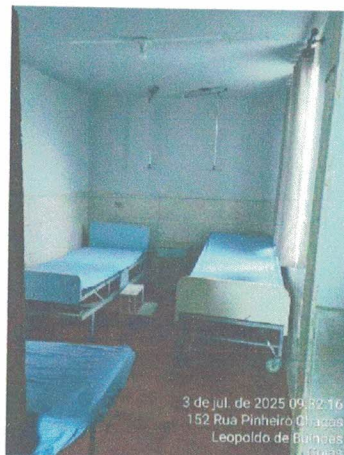
*Foto: Enfermaria 01.*

- Piso: Cerâmica comum, em estado regular;
- Paredes: Alvenaria em tijolo maciço revestida com cerâmica até 1,50 metros de altura, pintada com tinta látex PVA até a altura do pé direito, apresenta pintura antiga e infiltrações;
- Teto: Forro de gesso corrido pintado com tinta látex PVA, apresenta mofo e infiltrações;
- Esquadrias: Janela metálica com vidro, apresenta ferrugem e pintura antiga;
- Instalações: Luminárias bulbo convencional;
- Observações: Ausência de porta.

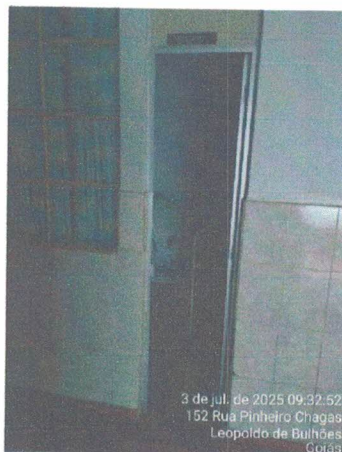
*Foto: Berçário.*

- Piso: Cerâmica comum, em estado regular;
- Paredes: Alvenaria em tijolo maciço pintada com tinta látex PVA até a altura do pé direito e divisórias em *drywall*, ambos sem problemas aparentes;
- Teto: Forro de gesso corrido pintado com tinta látex PVA.
- Esquadrias: Porta divisória;
- Instalações: Luminárias bulbo convencional;
- Observações: estado geral bom.

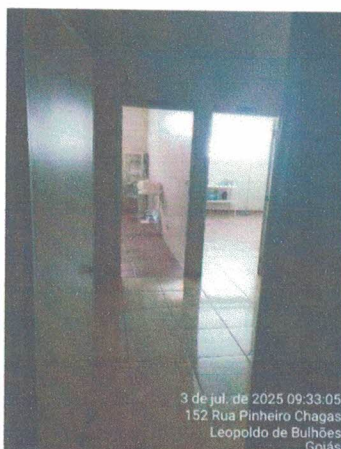
*Foto: Circulação 03.*

- Piso: Cerâmica comum, em estado regular;
- Paredes: Alvenaria em tijolo maciço revestida com cerâmica até 1,50 metros de altura, pintada com tinta látex PVA até a altura do pé direito, apresenta pintura antiga e infiltrações;
- Teto: Forro de gesso corrido pintado com tinta látex PVA, apresenta mofo e infiltrações;
- Esquadrias: Porta divisória;
- Instalações: Luminárias bulbo convencional e expurgo;
- Observações: estado geral regular, com desgastes pontuais.

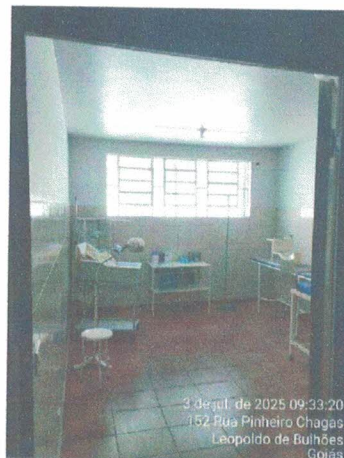
Foto: Sala de parto.

- Piso: Cerâmica comum, em estado regular;
- Paredes: Alvenaria em tijolo maciço revestida com cerâmica até 1,50 metros de altura, pintada com tinta látex PVA até a altura do pé direito, apresenta pintura antiga e infiltrações;
- Teto: Forro de gesso corrido pintado com tinta látex PVA, apresenta mofo e infiltrações;
- Esquadrias: Porta divisória e janela metálica com vidro, apresenta ferrugem e pintura antiga;
- Instalações: Luminárias bulbo convencional;
- Observações: estado geral regular, com desgastes pontuais.

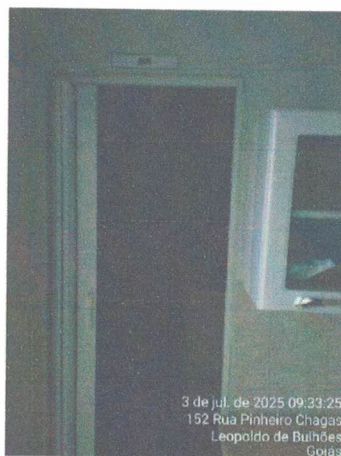
Foto: DML.

- Piso: Cerâmica comum, em estado regular;
- Paredes: Alvenaria em tijolo maciço revestida com cerâmica até 1,50 metros de altura, pintada com tinta látex PVA até a altura do pé direito e divisória em *drywall*;
- Teto: Forro de gesso corrido pintado com tinta látex PVA;
- Esquadrias: Porta sanfonada em PVC;
- Instalações: Luminárias bulbo convencional;
- Observações: estado geral bom.

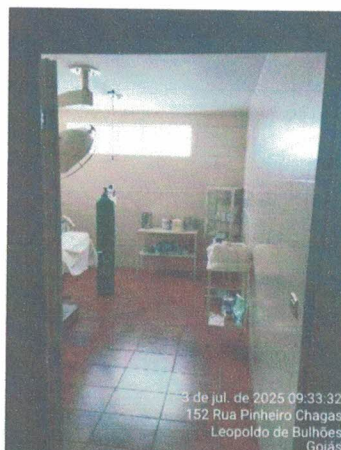
*Foto: Sala Cirúrgica.*

- Piso: Cerâmica comum, em estado regular;
- Paredes: Alvenaria em tijolo maciço revestida com cerâmica até a altura do pé direito;
- Teto: Forro de gesso corrido pintado com tinta látex PVA, apresenta mofo e infiltrações;
- Esquadrias: Porta divisória e janela metálica com vidro, apresenta ferrugem e pintura antiga;
- Instalações: Luminárias bulbo convencional;
- Observações: estado geral regular, com desgastes pontuais.

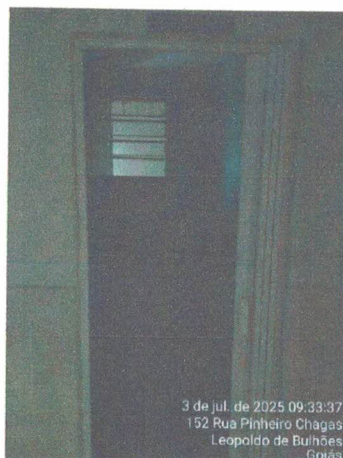
*Foto: Sala de Esterilização.*

- Piso: Cerâmica comum, em estado regular;
- Paredes: Alvenaria em tijolo maciço revestida com cerâmica até 1,50 metros de altura, pintada com tinta látex PVA até a altura do pé direito e divisória em *drywall*, a alvenaria apresenta pintura antiga e infiltrações;
- Teto: Forro de gesso corrido pintado com tinta látex PVA, apresenta mofo e infiltrações;
- Esquadrias: Porta sanfonada em PVC e janela metálica com vidro, apresenta ferrugem e pintura antiga;
- Instalações: Luminárias bulbo convencional;

- Observações: estado geral regular, com desgastes pontuais.

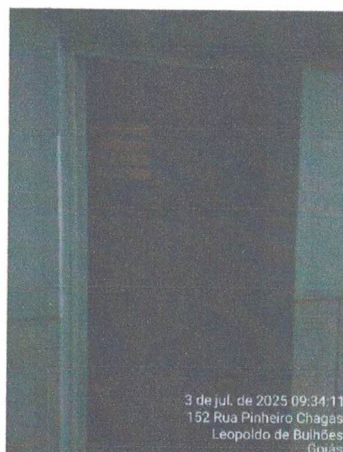
*Foto: Vestiário.*

- Piso: Cerâmica comum, em estado regular;
- Paredes: Alvenaria em tijolo maciço revestida com cerâmica até 1,50 metros de altura, pintada com tinta látex PVA até a altura do pé direito e divisória em *drywall*, a alvenaria apresenta pintura antiga e infiltrações;
- Teto: Forro de gesso corrido pintado com tinta látex PVA, apresenta mofo e infiltrações;
- Esquadrias: Porta sanfonada em PVC e janela metálica com vidro, apresenta ferrugem e pintura antiga;
- Instalações: Luminárias bulbo convencional;
- Observações: estado geral regular, com desgastes pontuais.

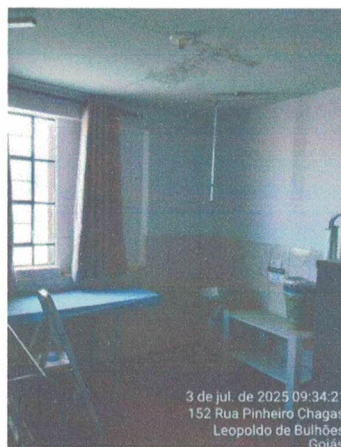
*Foto: Apartamento.*

- Piso: Cerâmica comum, em estado regular;
- Paredes: Alvenaria em tijolo maciço revestida com cerâmica até 1,50 metros de altura, pintada com tinta látex PVA até a altura do pé direito, apresenta pintura antiga e infiltrações;
- Teto: Forro de gesso corrido pintado com tinta látex PVA, apresenta mofo e infiltrações;
- Esquadrias: Janela metálica com vidro, apresenta ferrugem e pintura antiga;
- Instalações: Luminárias bulbo convencional;
- Observações: Ausência de porta.

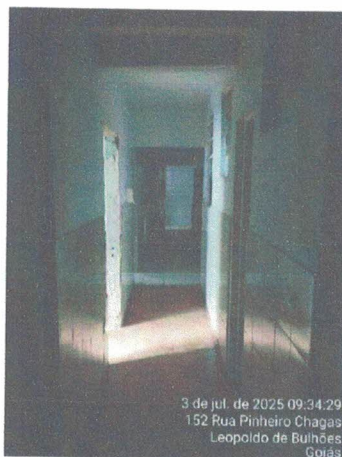
*Foto: Circulação 04.*

- Piso: Cerâmica comum, em estado regular;
- Paredes: Alvenaria em tijolo maciço revestida com cerâmica até 1,50 metros de altura, pintada com tinta látex PVA até a altura do pé direito, apresenta pintura antiga e infiltrações;
- Teto: Forro de gesso corrido pintado com tinta látex PVA, apresenta mofo e infiltrações;
- Esquadrias: Não se aplica;
- Instalações: Luminárias bulbo convencional;
- Observações: estado geral regular, com desgastes pontuais.

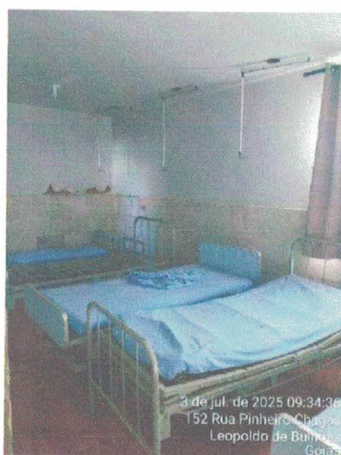
*Foto: Ambulatório.*

- Piso: Cerâmica comum, em estado regular;
- Paredes: Alvenaria em tijolo maciço revestida com cerâmica até 1,50 metros de altura, pintada com tinta látex PVA até a altura do pé direito, apresenta pintura antiga e infiltrações;
- Teto: Forro de gesso corrido pintado com tinta látex PVA, apresenta mofo e infiltrações;
- Esquadrias: Janela metálica com vidro, apresenta ferrugem e pintura antiga;
- Instalações: Luminárias bulbo convencional;
- Observações: Ausência de porta.

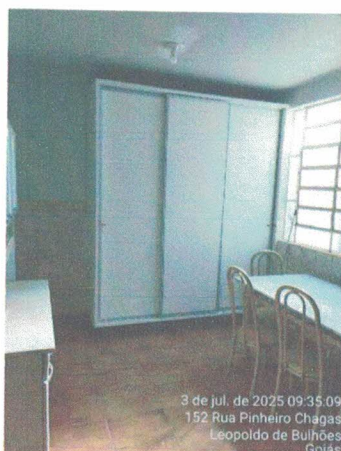
*Foto: Cozinha.*

- Piso: Cerâmica comum, em estado regular;
- Paredes: Alvenaria em tijolo maciço revestida com cerâmica até 1,50 metros de altura, pintada com tinta látex PVA até a altura do pé direito, apresenta pintura antiga e infiltrações;
- Teto: Forro de gesso corrido pintado com tinta látex PVA, apresenta mofo e infiltrações;
- Esquadrias: Janela metálica com vidro, apresenta ferrugem e pintura antiga;
- Instalações: Luminárias bulbo convencional;
- Observações: Ausência de porta.

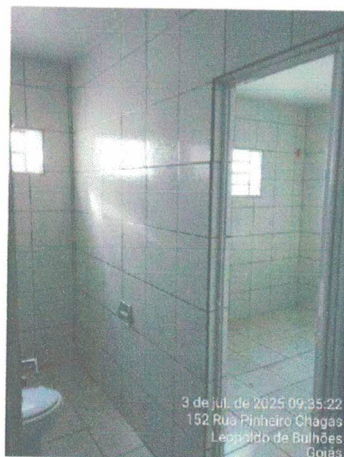
*Foto: Sanitário de Funcionários.*

- Piso: Cerâmica comum, em estado regular;
- Paredes: Alvenaria em tijolo maciço revestida com cerâmica até a altura do pé direito;
- Teto: Forro de gesso corrido pintado com tinta látex PVA, apresenta mofo e infiltrações;
- Esquadrias: Porta metálica, porta sanfonada e janela metálica com vidro, as janelas apresentam ferrugem e pintura antiga;
- Instalações: Luminárias bulbo convencional, bacia sanitária, lavatório com coluna;
- Observações: estado geral regular, com desgastes pontuais.

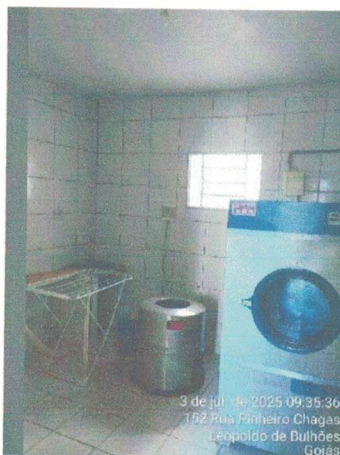
*Foto: Rouparia.*

- Piso: Cerâmica comum, em estado regular;
- Paredes: Alvenaria em tijolo maciço revestida com cerâmica até a altura do pé direito;
- Teto: Forro de gesso corrido pintado com tinta látex PVA, apresenta mofo e infiltrações;
- Esquadrias: Porta metálica e janela metálica com vidro, as janelas apresentam ferrugem e pintura antiga;
- Instalações: Luminárias bulbo convencional e máquina de lavar;
- Observações: estado geral regular, com desgastes pontuais.
