Parecer técnico

Edificação : PSF 2 - Bela Vista

Endereço : Rua Cerejeira , s/n
Bela Vista - Rubiataba - GO

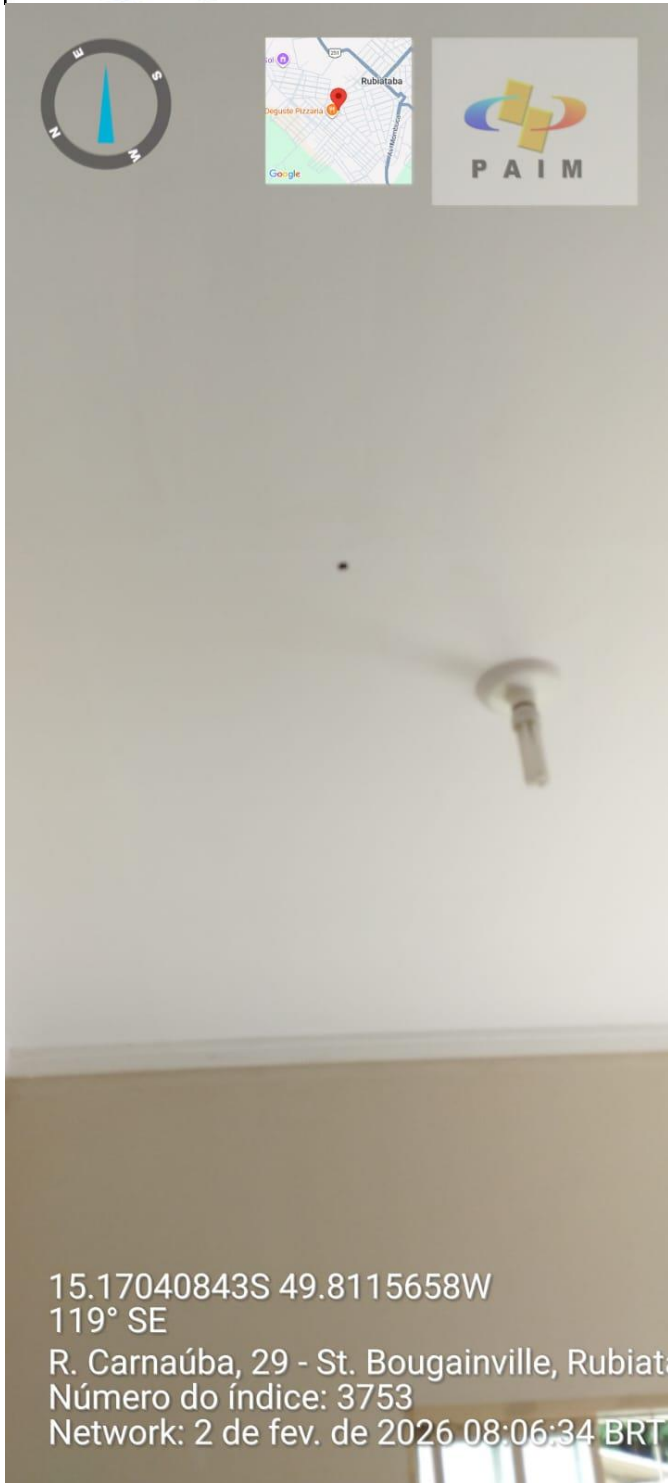
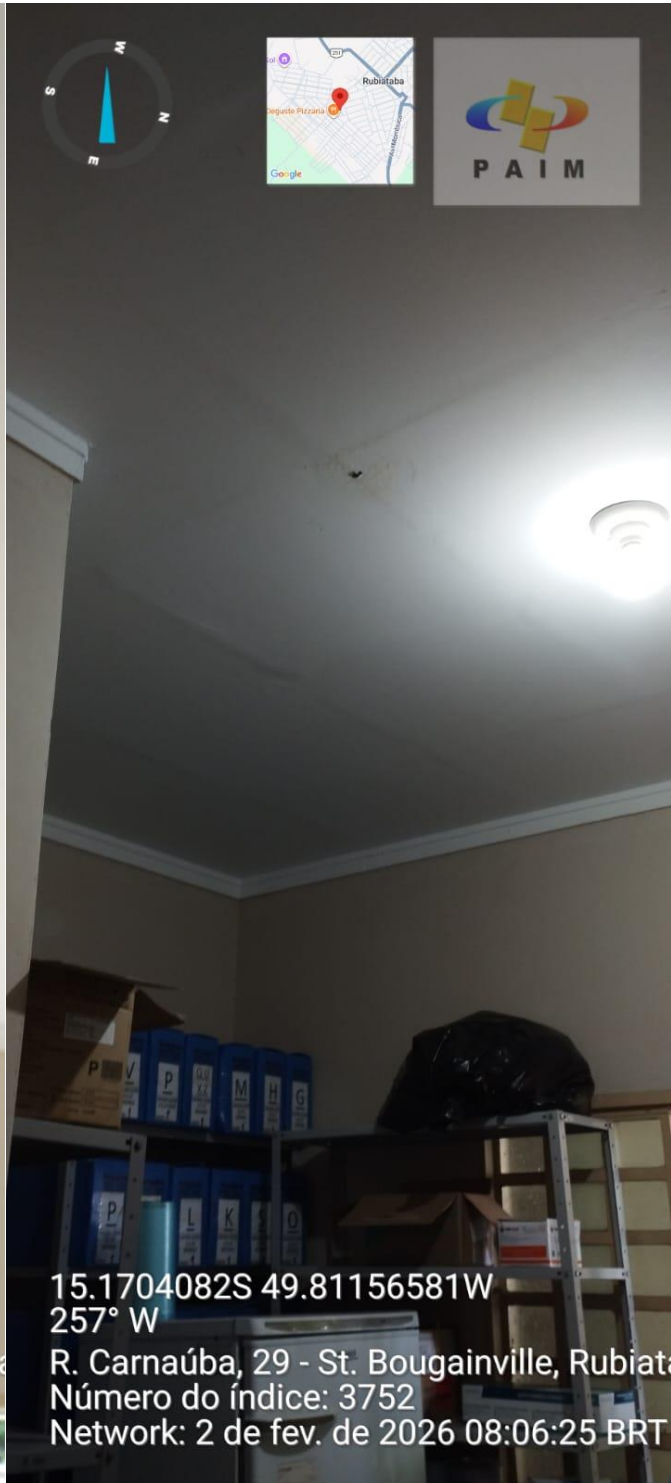
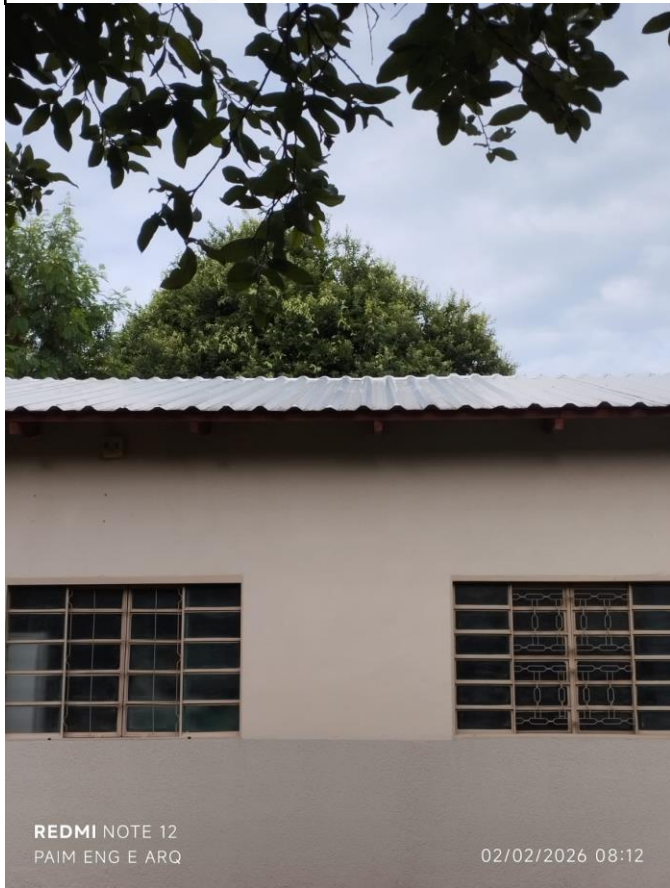
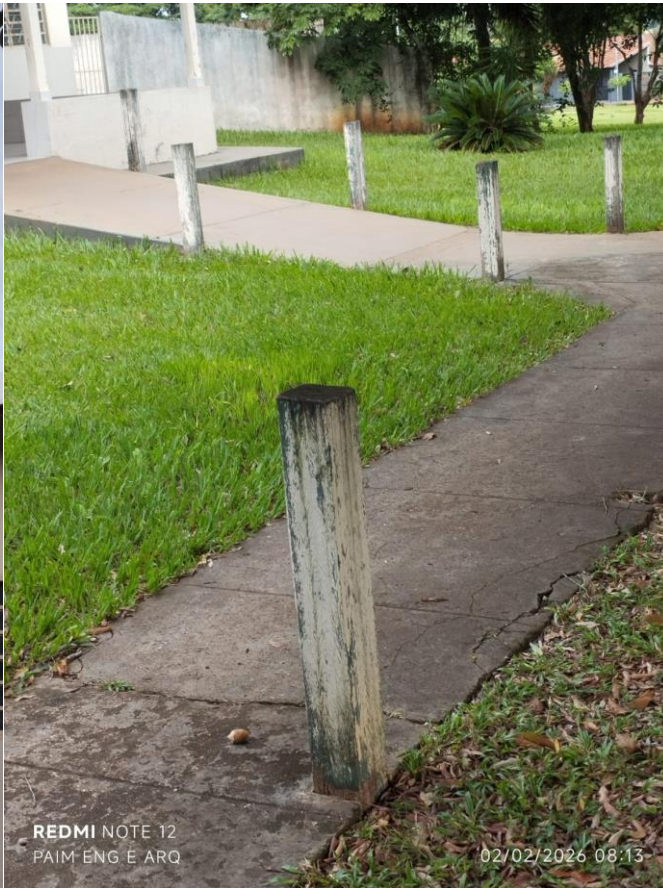
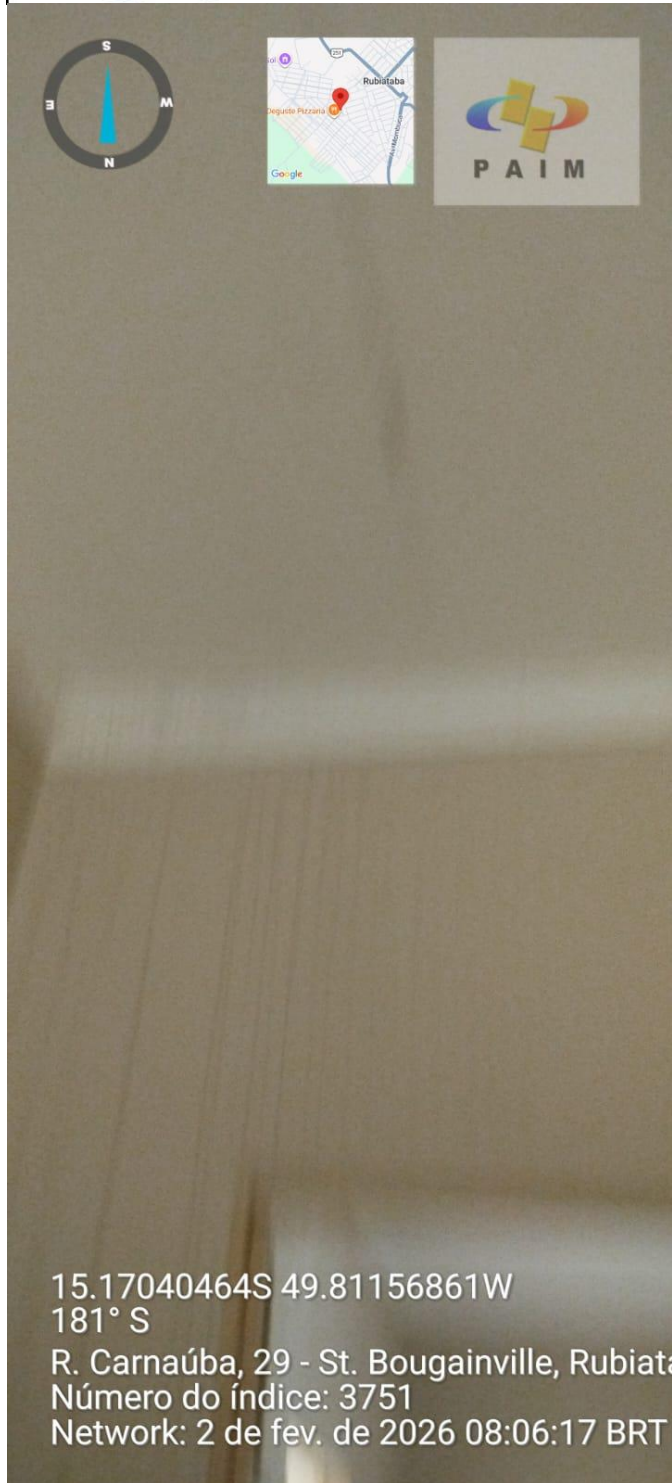
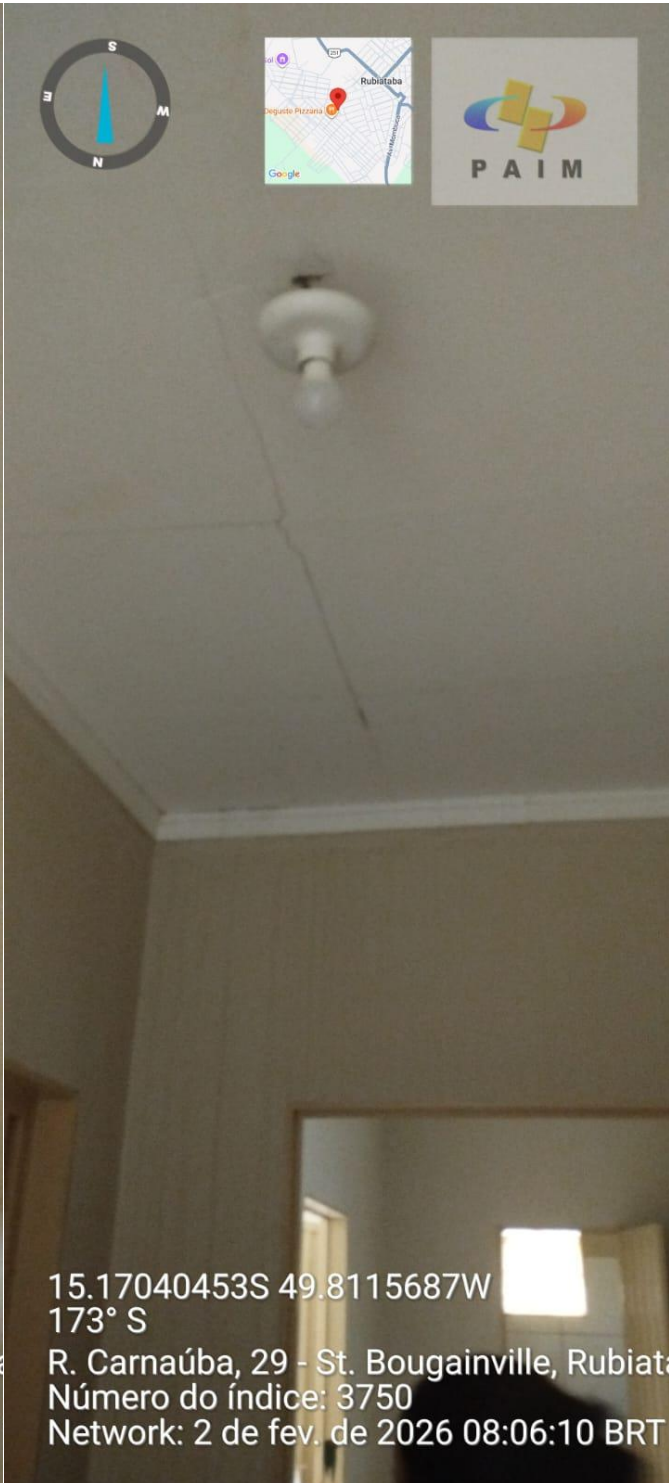
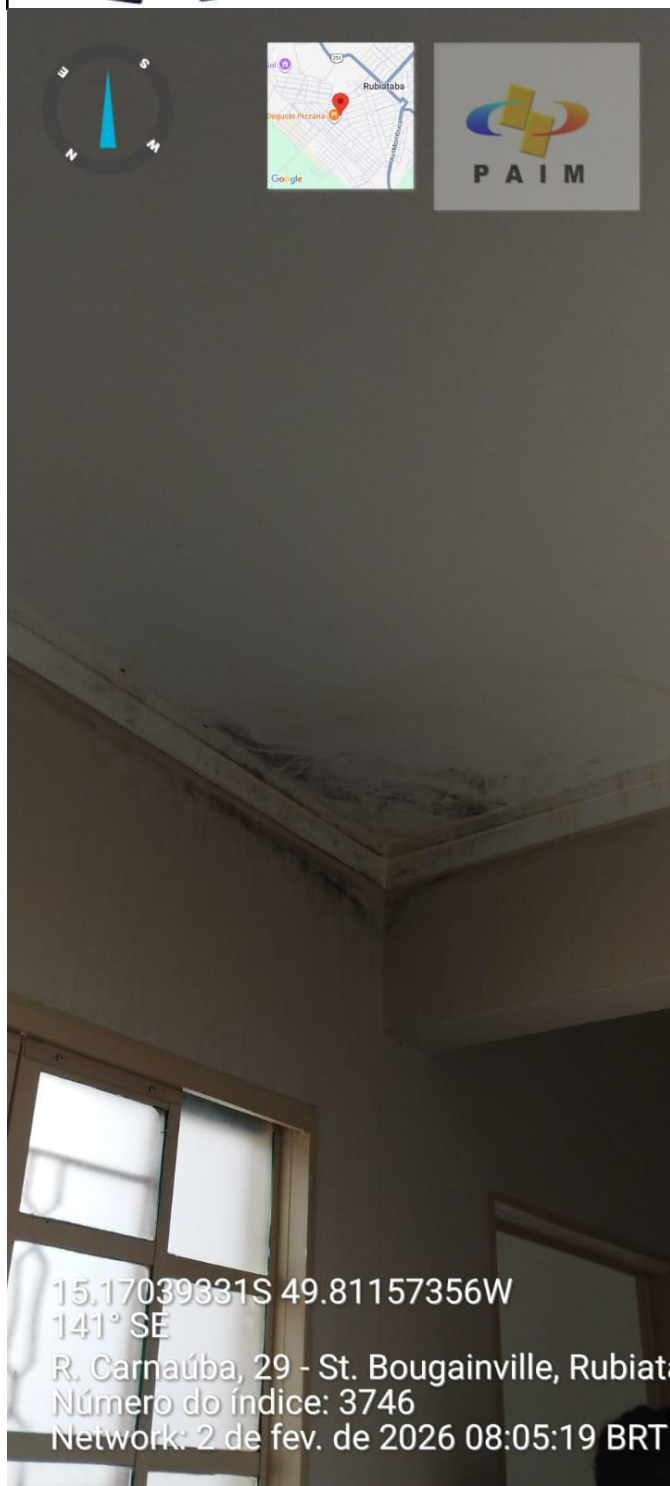
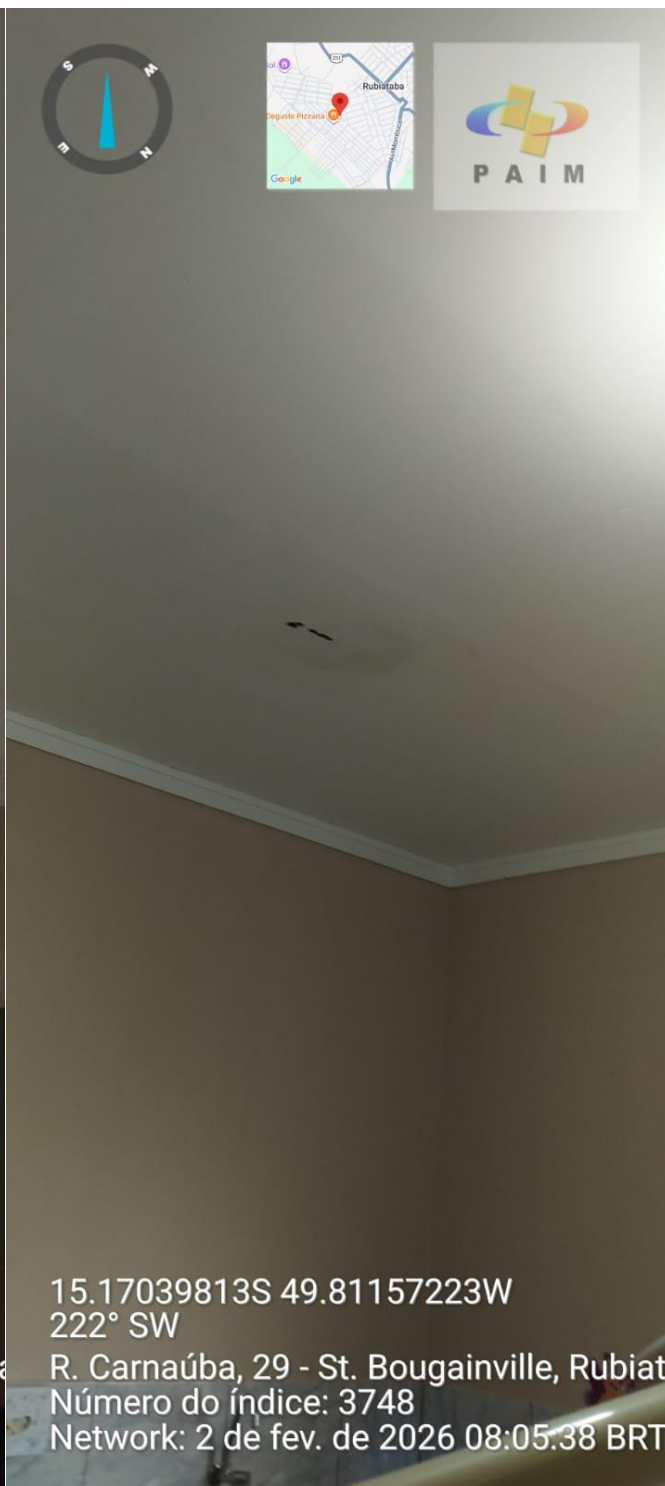
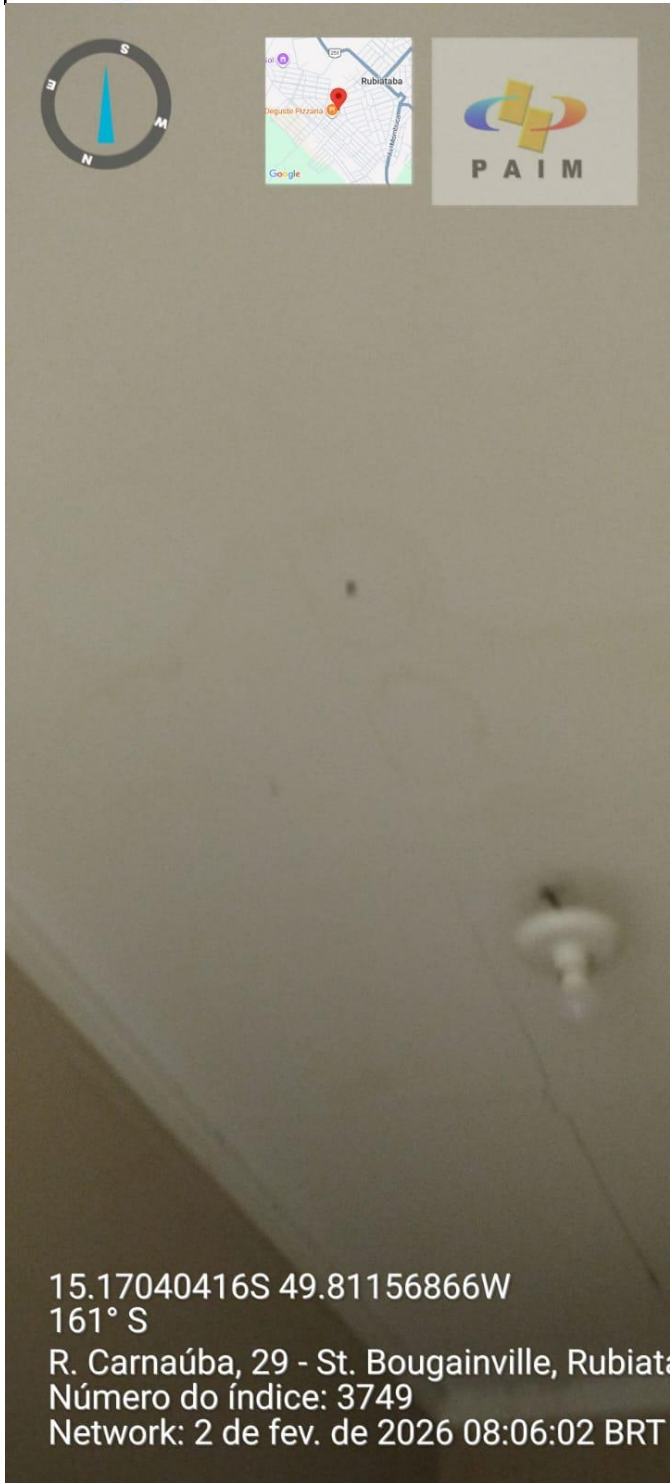
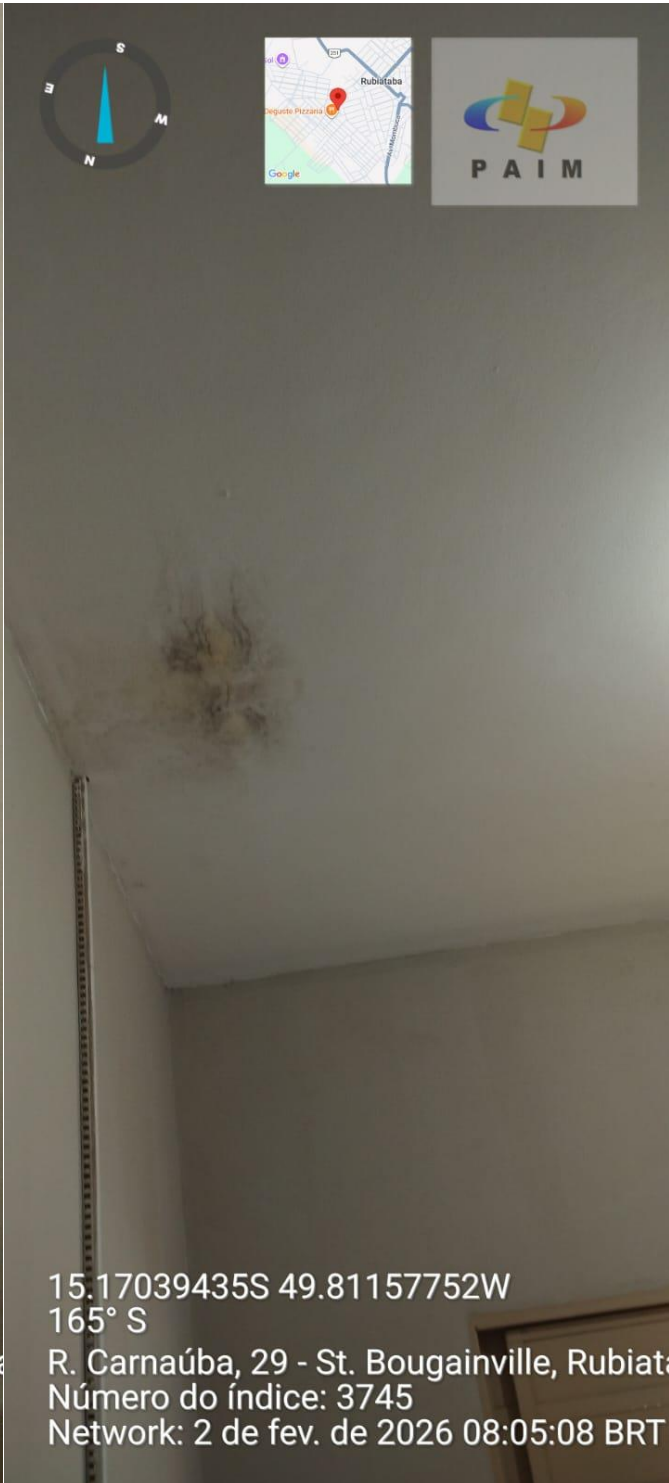
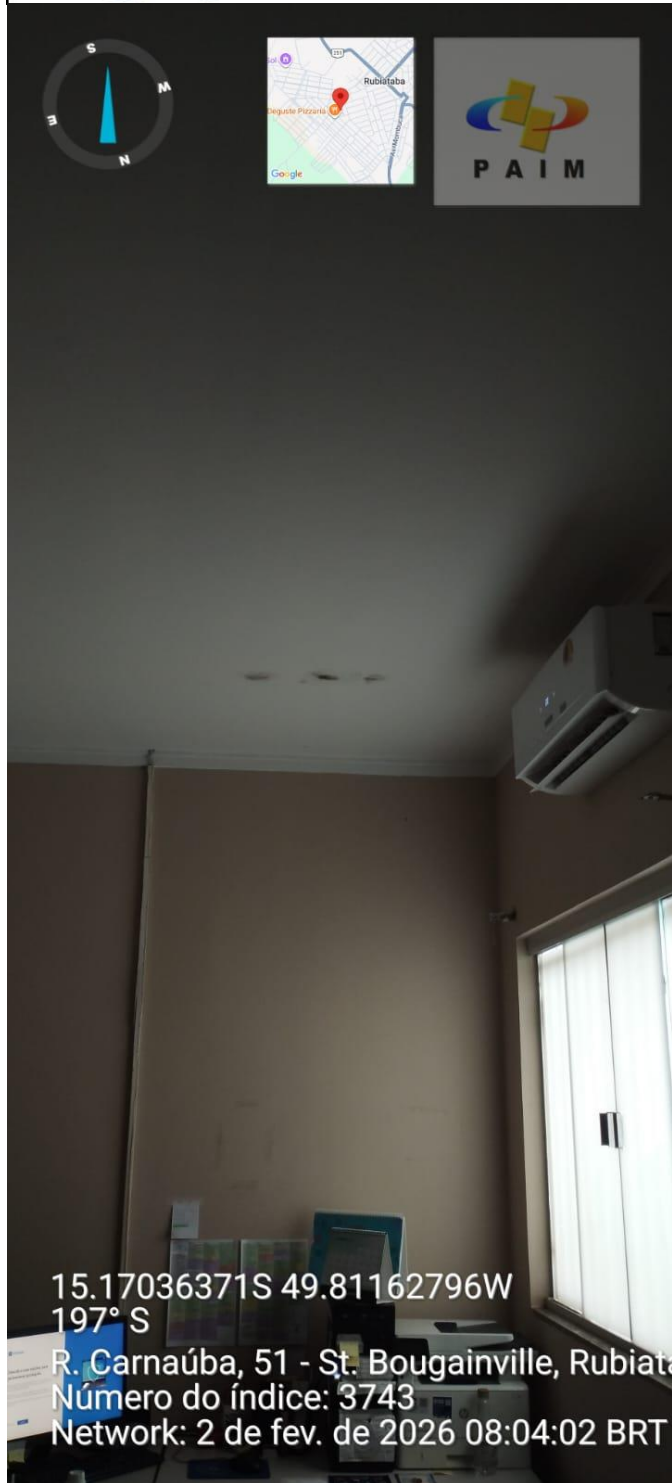
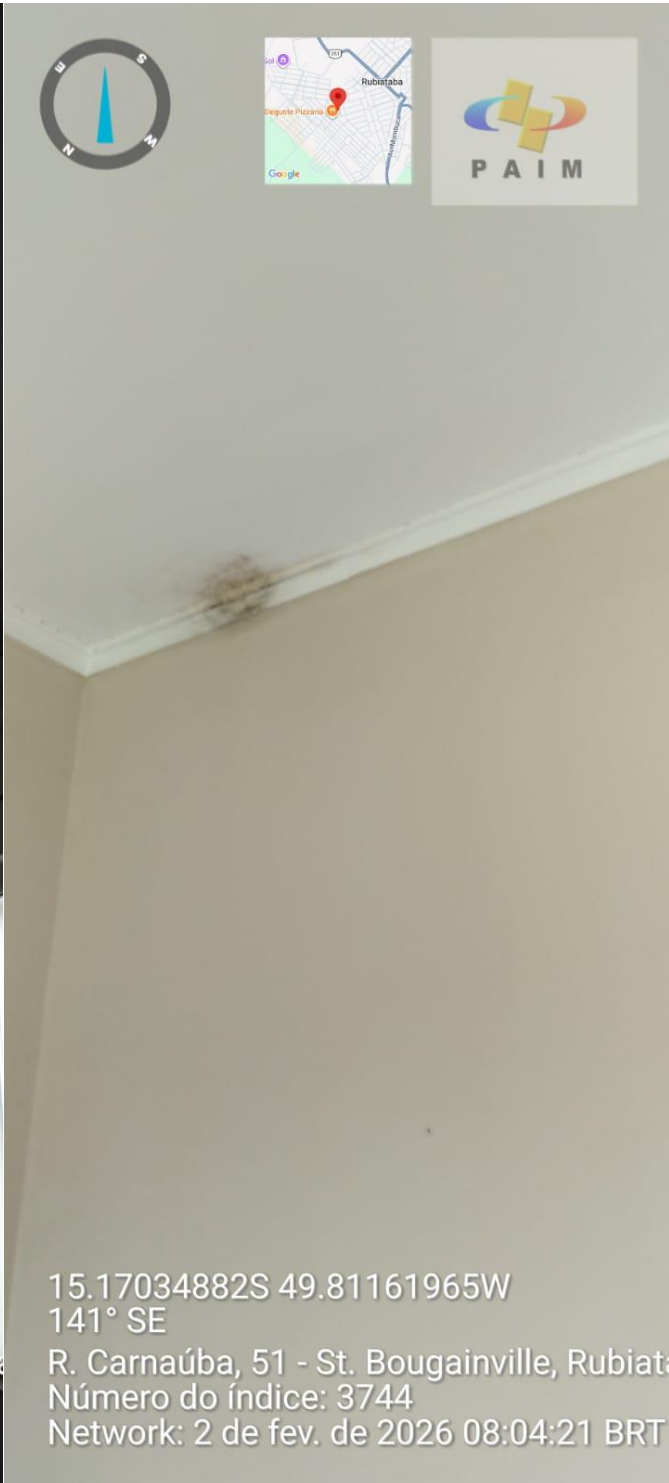
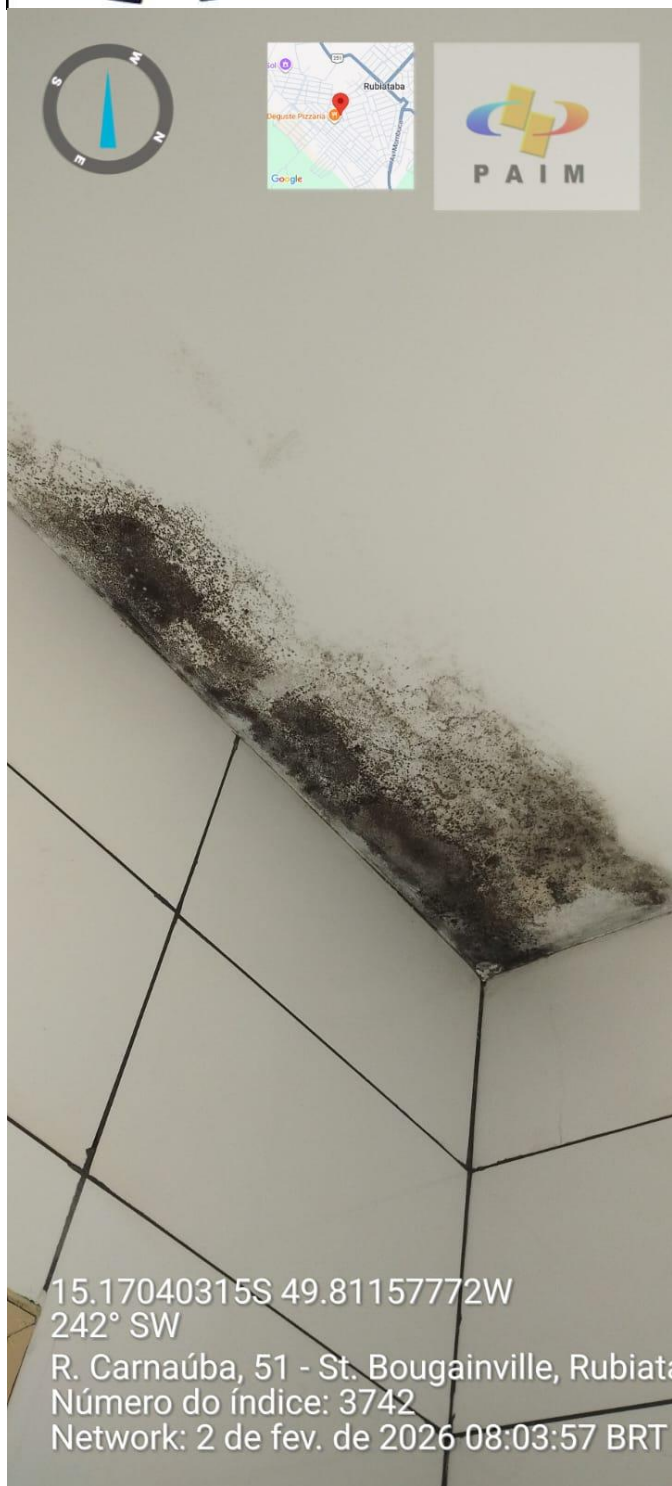
- a) a cobertura de telhas de chapa de aço galvanizadas está em bom estado geral , com a observação que, em alguns pontos, os pregos que fixam as telhas se soltaram dos caibros de madeira e ocasionam goteiras
- b) a estrutura de madeira que foi aproveitada na última reforma precisa ser revisada em alguns devido a selamentos (deformações muito comuns em estrutura de madeira) , uma vez que este selamento pode estar permitindo o transbordamento lateral do fluxo pluvial e , também, pode ter ocasionado o afrouxamento dos pregos de fixação das telhas
- c) que há alguns pontos de goteiras que afetam o forro
- d) calhas : não há

- a) estrutura : adicionar os caibros de madeira sobre aqueles caibros selados de forma a que as telhas voltem à linearidade (e sem deformações comprometedoras)
- b) telhas : revisão de todos os pregos de fixação das telhas e revisar todas e refazer as suas vedações com cola PU, arruelas metálicas e de borracha, etc
- c) rufos : revestir platibandas com rufos de chapa galvanizada
- d) forros : alguns poucos pontos devem ser recompostos com gesso, lixamento e pintura
