COMUNICAÇÃO INTERNA Nº 013/2026 – SUPERINTENDÊNCIA DE ARQUITETURA E INFRAESTRUTURA ESTRATÉGICA

ASSUNTO: RELATÓRIO TÉCNICO DE SITUAÇÃO DA INFRAESTRUTURA DE UNIDADES ESCOLARES

Este relatório tem caráter exemplificativo, uma vez que o município possui mais de 100 escolas em sua rede, sendo aqui apresentadas apenas algumas unidades como amostra. Tem como finalidade avaliar as condições da infraestrutura das edificações que sediam as Escolas Municipais acima mencionadas, bem como descrever as possíveis consequências estruturais e de segurança decorrentes da não intervenção, a fim de corrigir as patologias existentes.

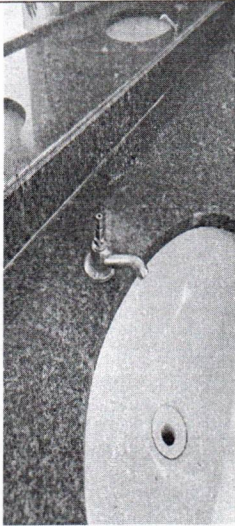
Instalações hidrossanitárias	Quadros deteriorados

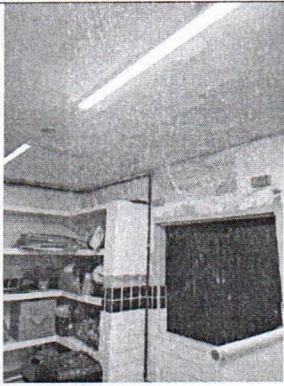
Janelas deterioradas	Infiltração na coberta

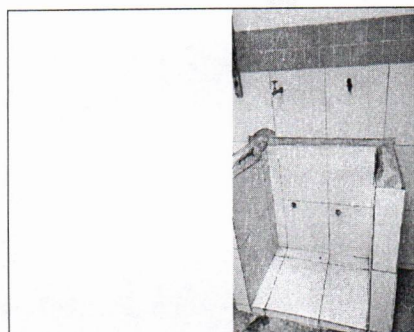
Instalações hidrossanitárias

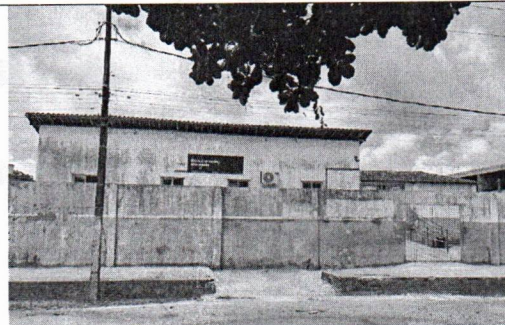
Execução de pintura das fachadas

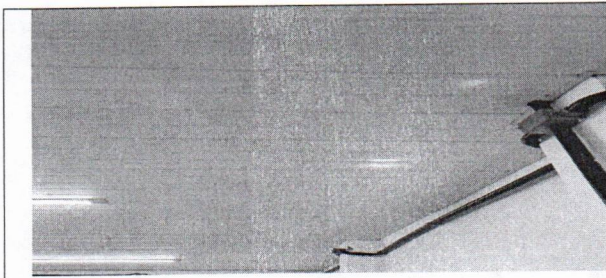
Manutenção da cobertura

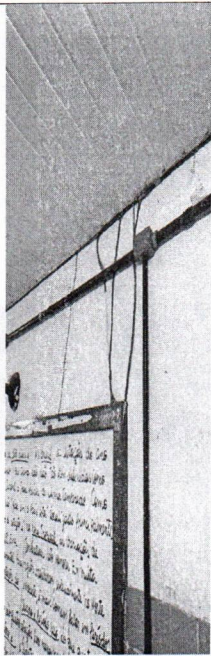
Detetização

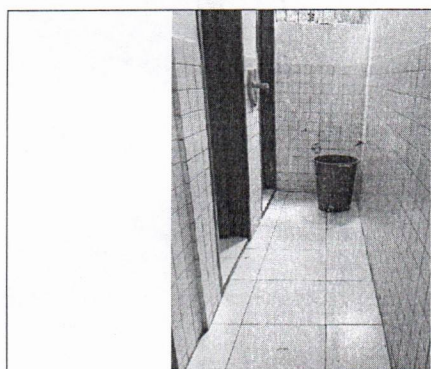
Instalações hidrossanitárias (deteriorada)

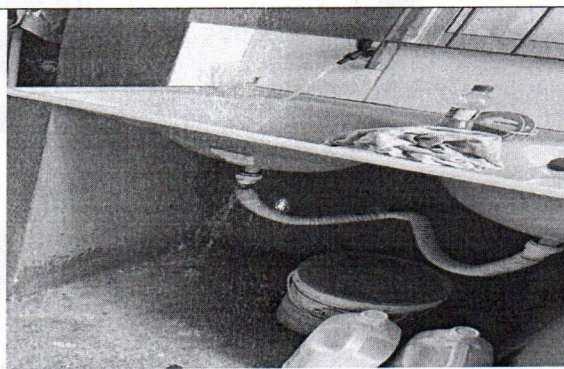
Instalações hidrossanitárias (deteriorada)

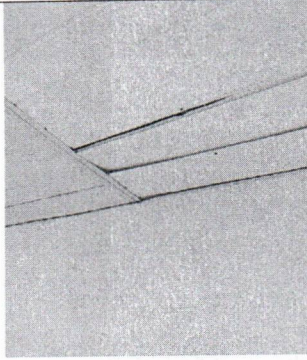
Revitalização PVC (deteriorado)

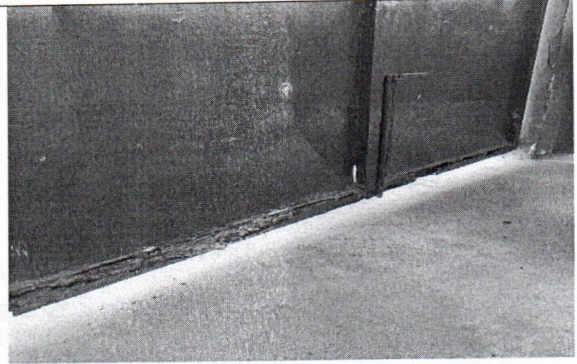
Revitalização/substituição portão (deteriorado)

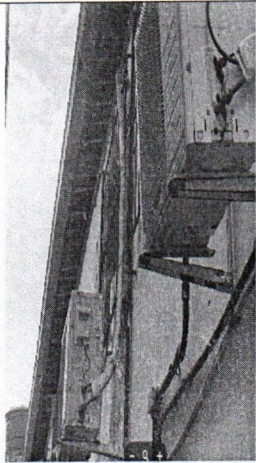
Calha externa (deteriorada)

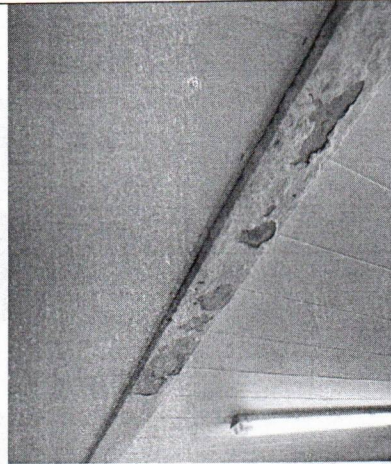
Manutenção da coberta

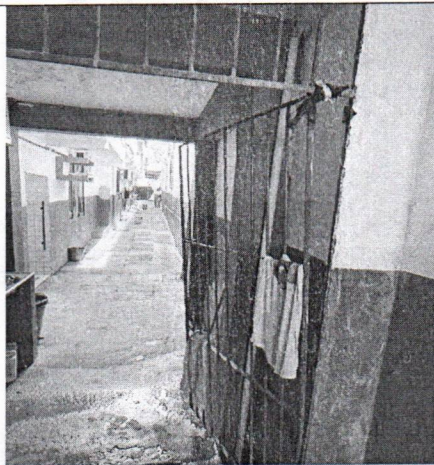
Substituir portão cozinha (deteriorado)

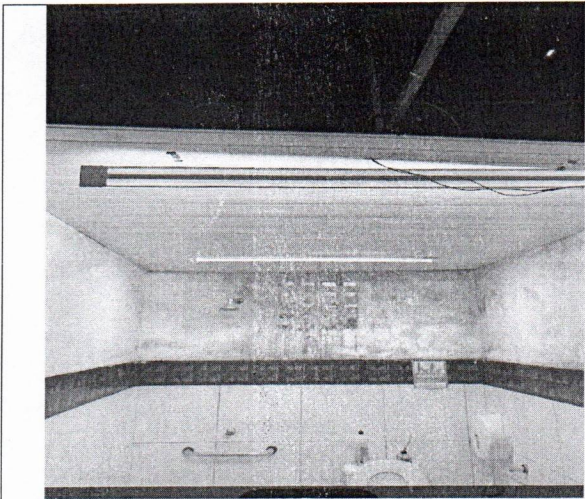
Revitalização interna das paredes

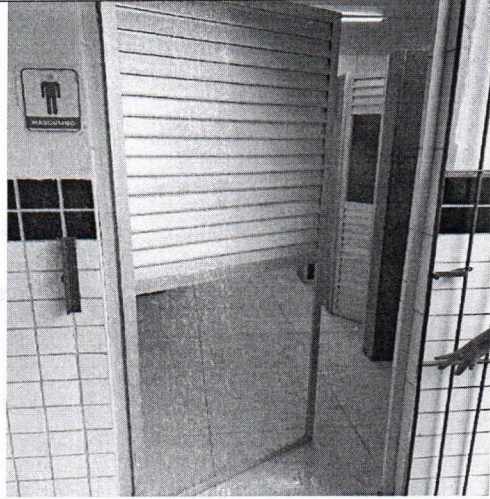
Porta do WC masculino (substituir)

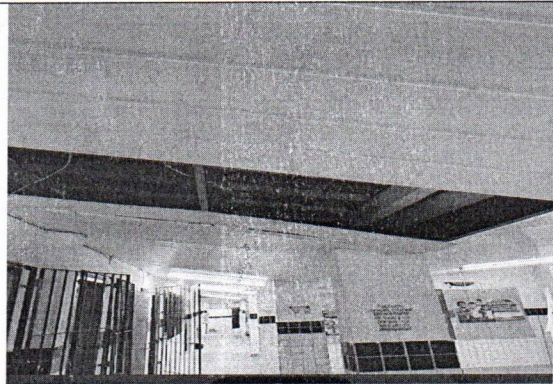
Revitalização de PVC

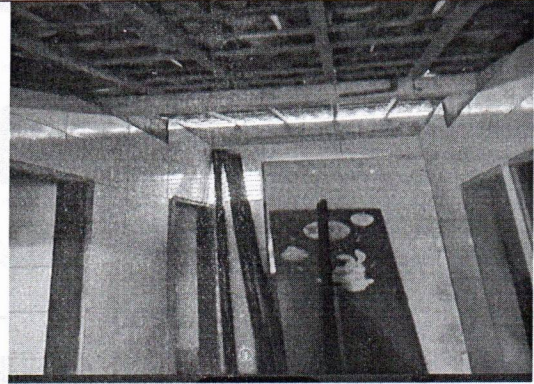
Revitalização de banheiro (inacabado)

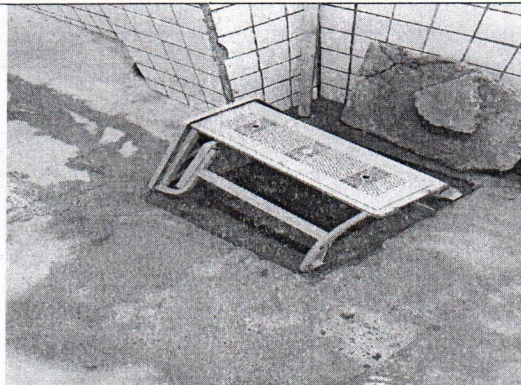
Reestruturação hidráulica

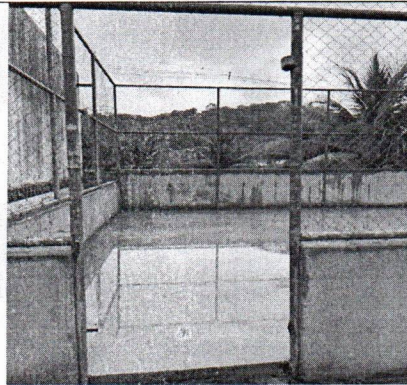
Revitalização da quadra

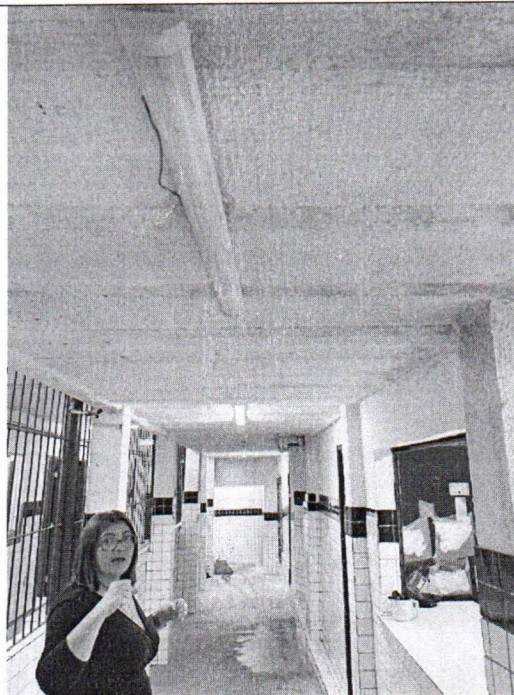
Manutenção da cobertura (infiltrações)

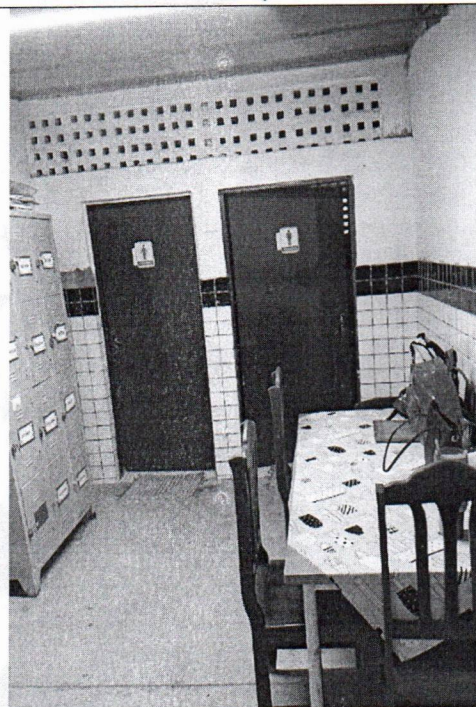
Substituição de mobiliários

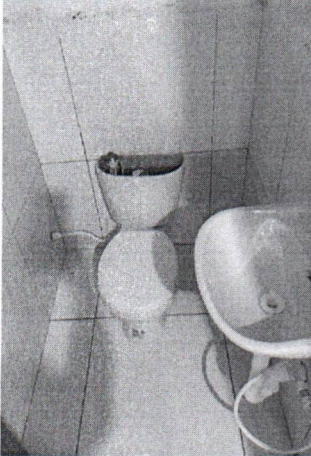
Instalações hidráulicas	Manutenção das instalações hidrossanitárias

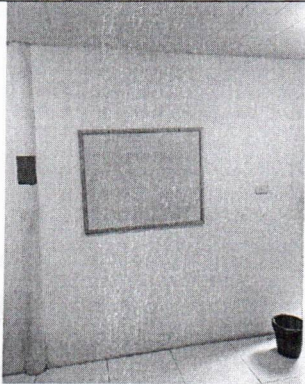
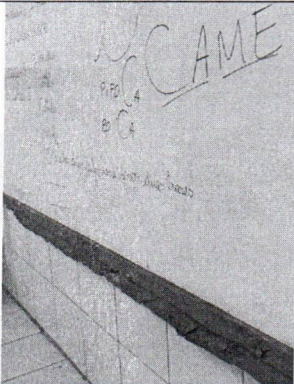
Substituir quadro branco (deteriorado)	Substituir quadro branco (deteriorado).

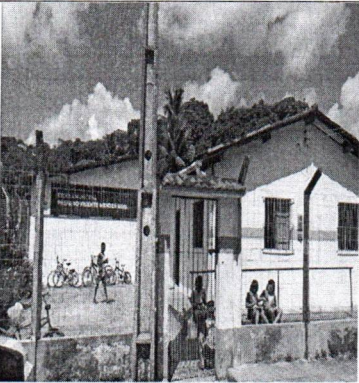
Telhado deteriorado	Pintura (deteriorada)
