# TERMO DE REFERÊNCIA

Recuperação de Obra de Arte Especial (OAE) – pontilhão metálico - localizada no distrito de Siriji neste município de São Vicente Ferrer PE.

## **RELATÓRIO DE VISTORIA nº 001/2025\_SVF**

O principal objetivo deste trabalho é identificar as manifestações patológicas existentes no pontilhão de vigas e tabuleiros metálicos localizado no distrito de Siriji neste Município de São Vicente Ferrer/PE.

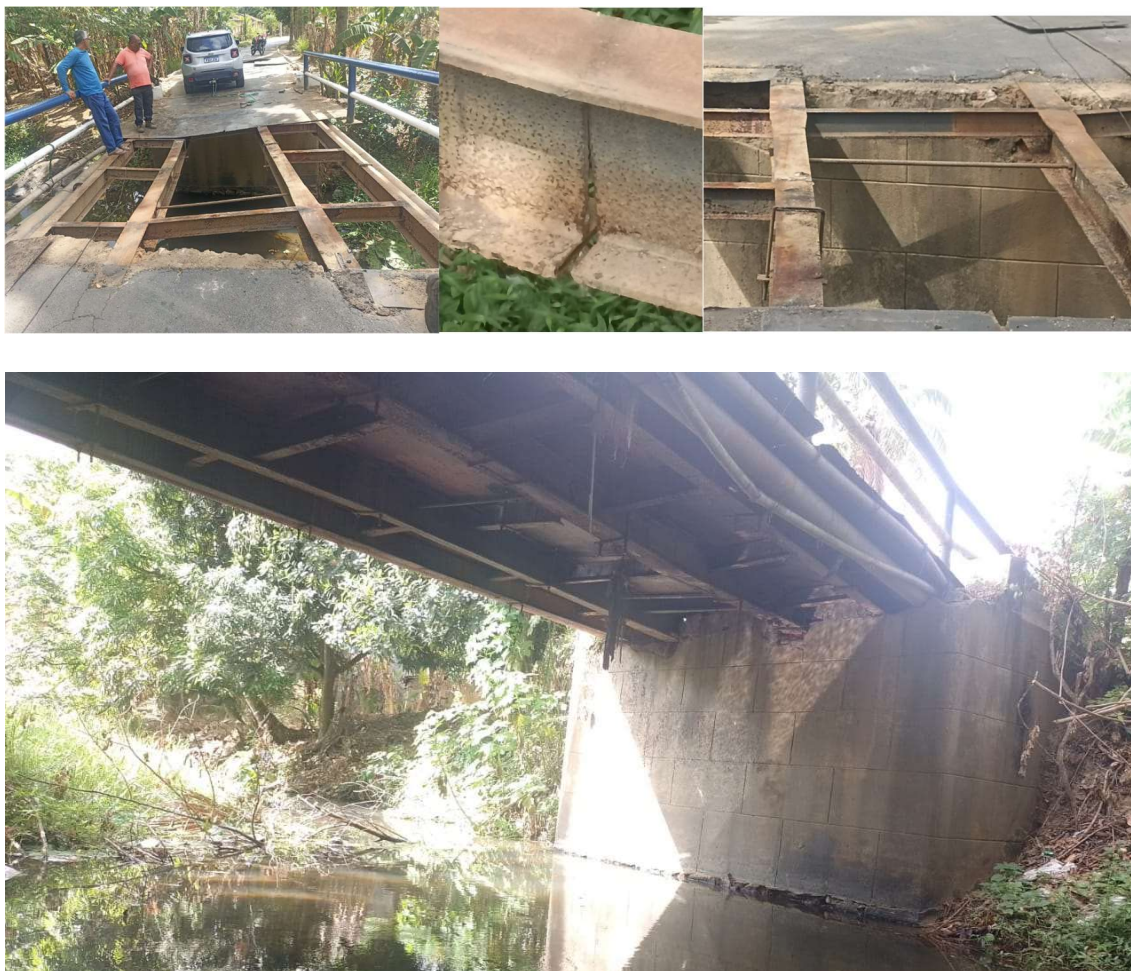
Os achados encontrados, consequentemente os danos são seguintes:

A gravidade é observada em maior potencial nos seguintes caso, são eles:

- Flechas - perceptíveis a olho nu, dentro dos limites previstos em norma (grau 2);
- Recalque - recalque estabilizado com fissuras em peças estruturais (grau 3);
- Desvio de geometria - pilares e cortinas com excentricidade  $\geq h/100$  (grau 3);

O grau do dano é alto, devendo planejar a intervenção podendo considerar à médio prazo.

- d) Com a aplicação da metodologia, observou-se um nível de global deterioração alto;
- e) É recomendado a intervenção, se possível a curto prazo, para retirada das placas do tabuleiro observando melhor as longarinas e transversinas, os engastes nas cortinas e outros pontos importantes do equipamento;

- f) As longarinas devem ser removidas, desempenas e realizadas tratamento nas corrosões;
- g) As soldas devem ser refeitas;
- h) Diversos pedaços de longarinas e transversinas devem ser cortados e substituídos, pois já excedeu seu ELU (O ELU indica que a estrutura está em risco de colapso, podendo apresentar danos irreparáveis)

- i) As chapas do tabuleiro devem ser desempenadas, reforçadas, algumas com desgastes de corrosão, deverão ser substituídas;
- j) As cortinas (cabeceiras) devem ser reparadas e melhoras os desgastes nas ancoragens das transversinas (em detrimento das oscilações de movimento).
