## **ESTUDO TÉCNICO PRELIMINAR - ETP Nº 006/2026 – DEPO**

**Recife, 2026**

### 2.1.3. Registro Fotográfico amostral da Sede Administrativa

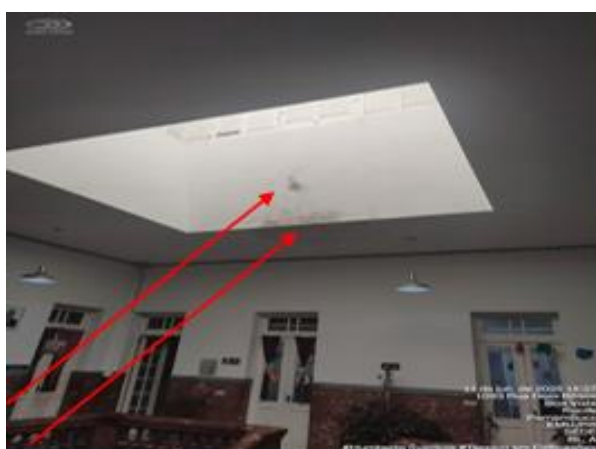
Foto 01: BL A, danos na estrutura da cobertura, como rachaduras e telhas com perfuração.

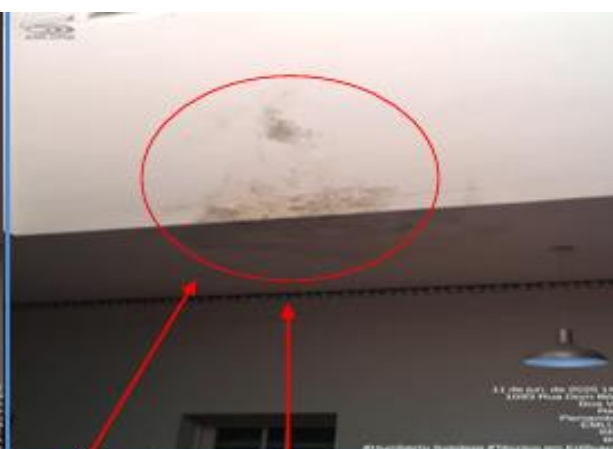
Foto 02: BL A, presença de mofo e bolor.

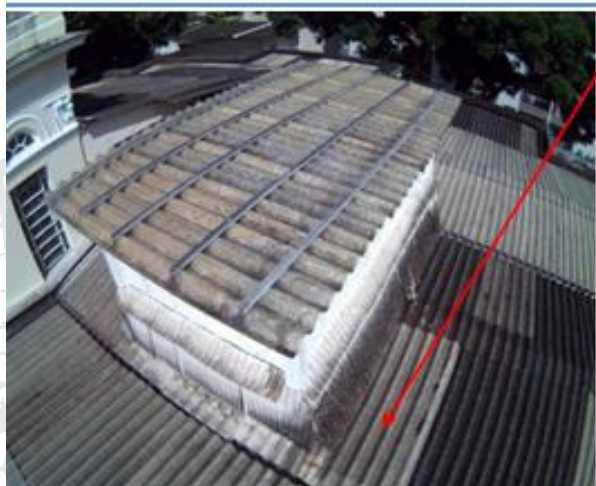
Foto 03: BL A, raiz da causa da infiltração.

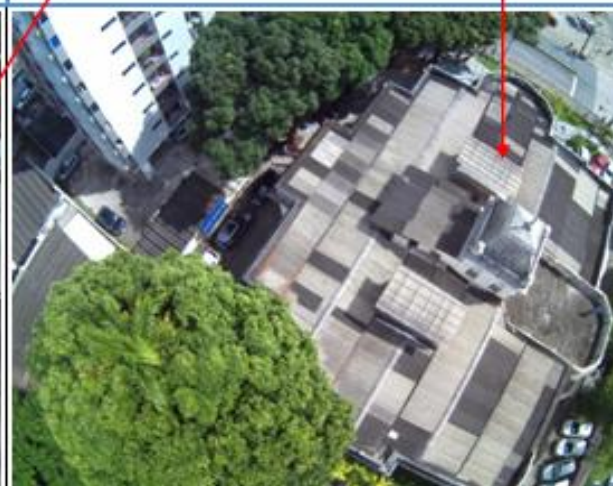
Foto 04: BL A, localização espacial do problema de infiltração da cobertura BL, A.

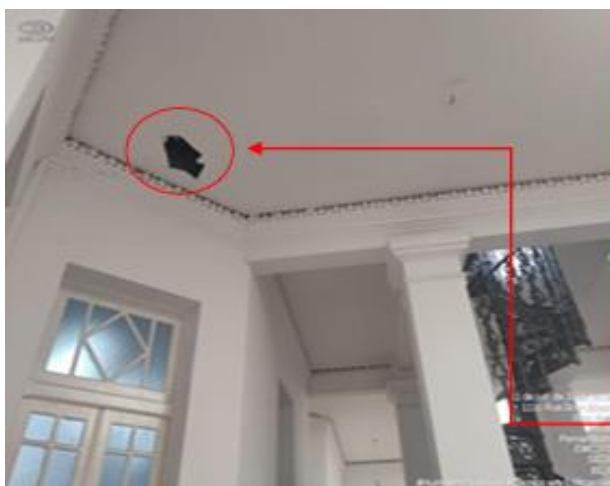
Foto 05: BL, A 1º Andar, deslocamento do revestimento do teto (gesso), devido a uma colisão, área interna.

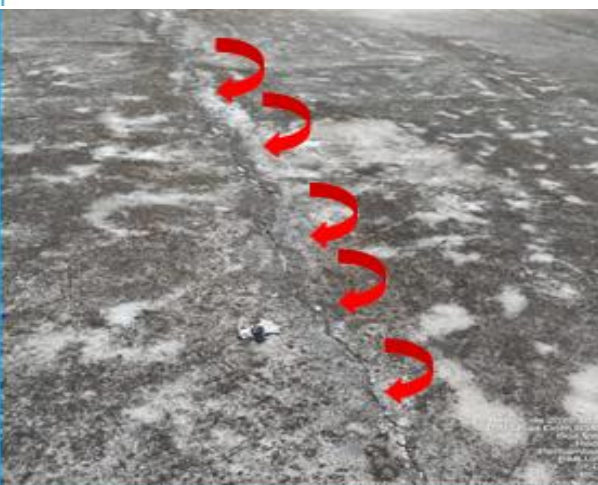
Foto 08: BL A, alpendre superior com fissuras e sem proteção impermeável.

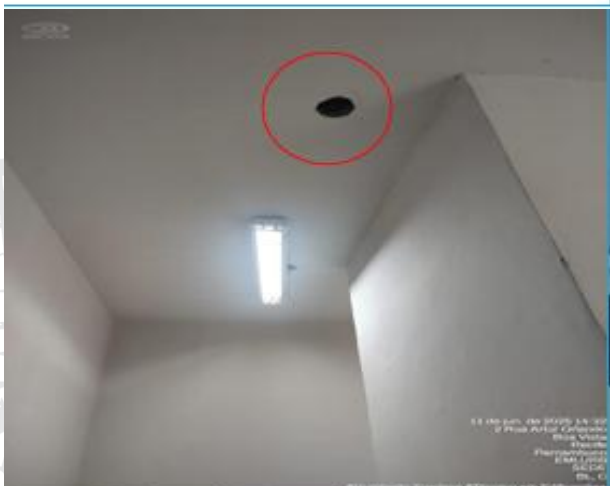
Foto 09: BL, C, escadaria. Buraco no teto.

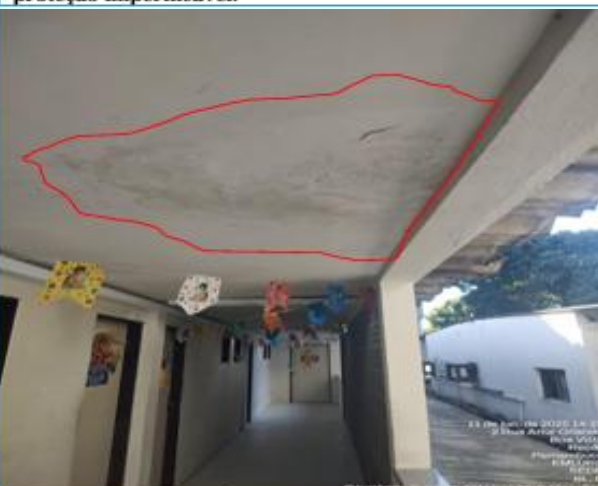
Foto 10: BL, C, 1º andar, presença de mofo e bolor devido à infiltração nos telhados.

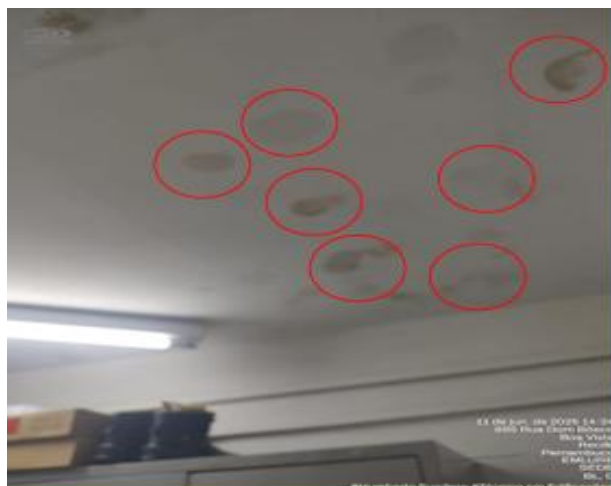
**Foto 11: BL, C, Sala da Segurança do Trabalho, presença de mofo e bolor devido à infiltração nos telhados.**

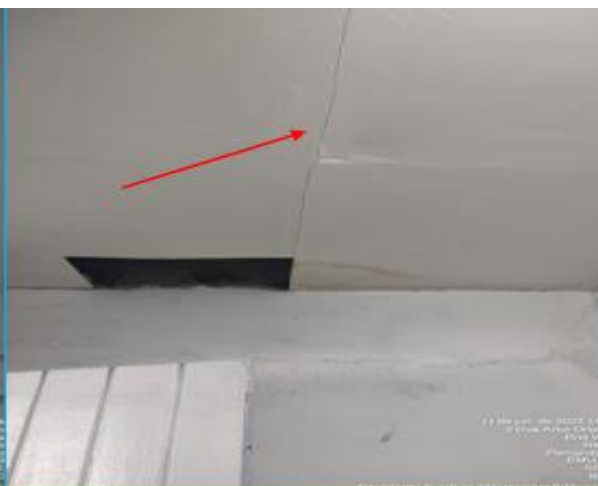
**Foto 12: BL, C, Sala da Segurança do Trabalho, fissura no forro de gesso.**

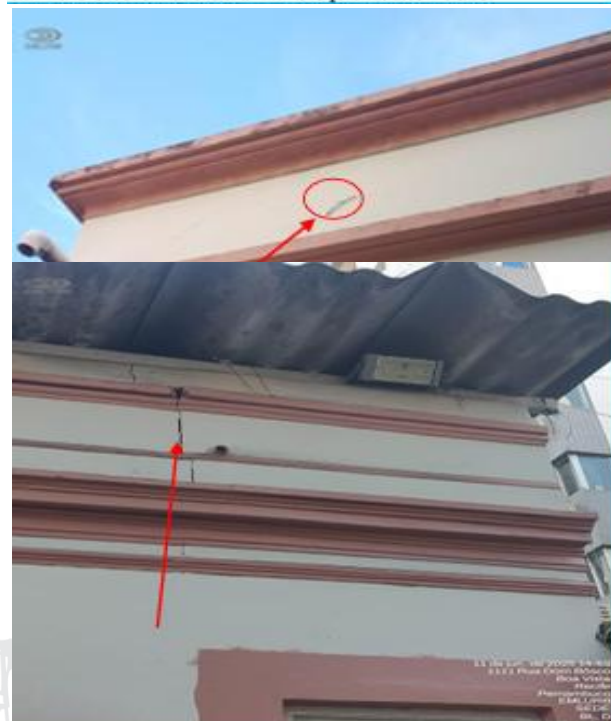
**Foto 15: BL D, rachadura na platibanda.**

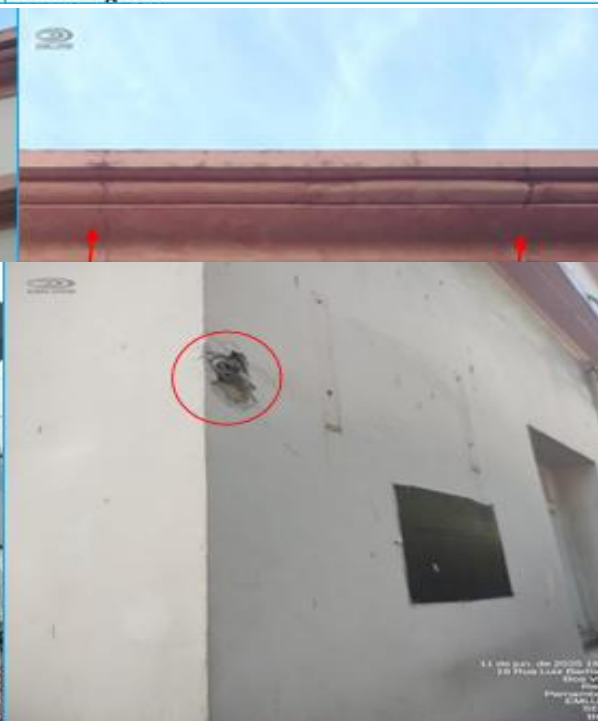
**Foto 16: BL B, elemento de mangueira do ar-condicionado foi retirado e não realização o fechamento da passagem do duto.**

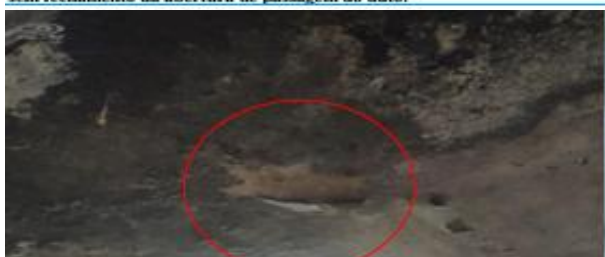
Foto 23: BL D, Marcenaria, presença de mofo e bolor devido à infiltração nos telhados.

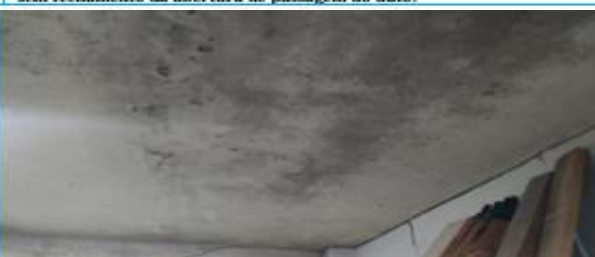
Foto 24: BL D, Marcenaria, presença de mofo e bolor devido à infiltração nos telhados.

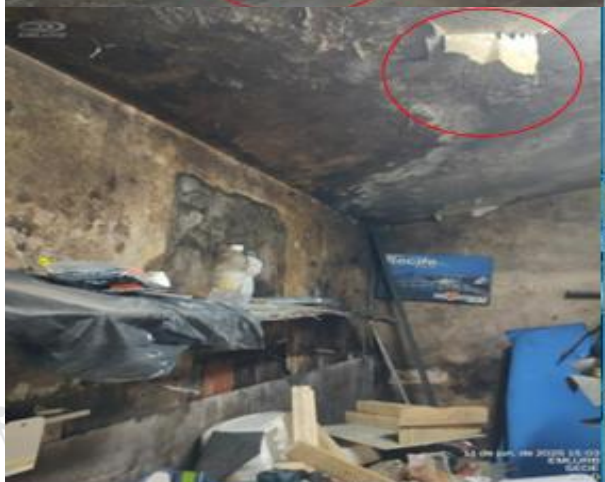
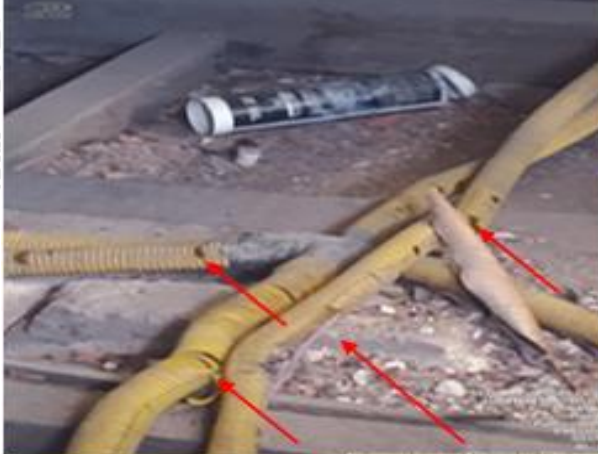
Foto 25: BL A, instalação elétrica com cabos e dutos em estado de deterioração.

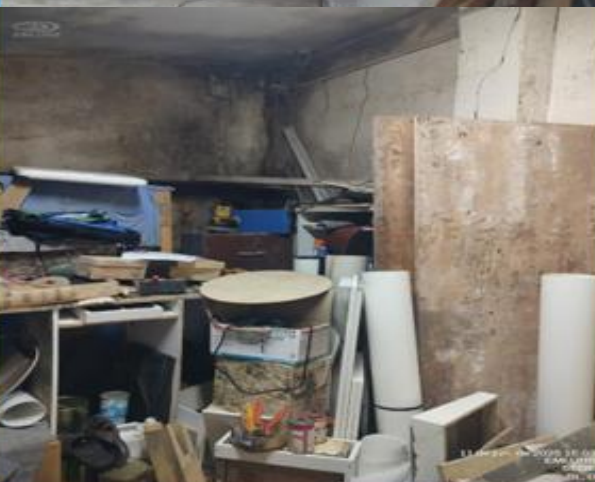
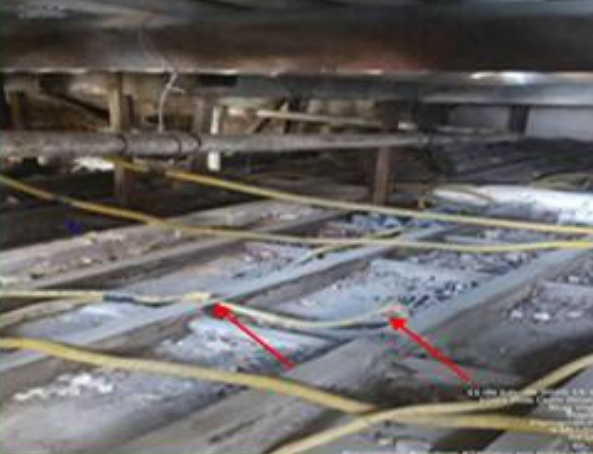
Foto 26: BL A, instalação elétrica com cabos e dutos em estado de deterioração.

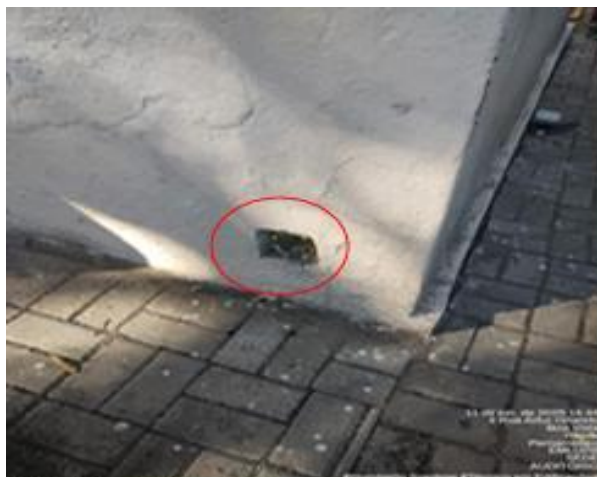
**Foto 27: BL B, ponto de energia sem tampa de proteção.**

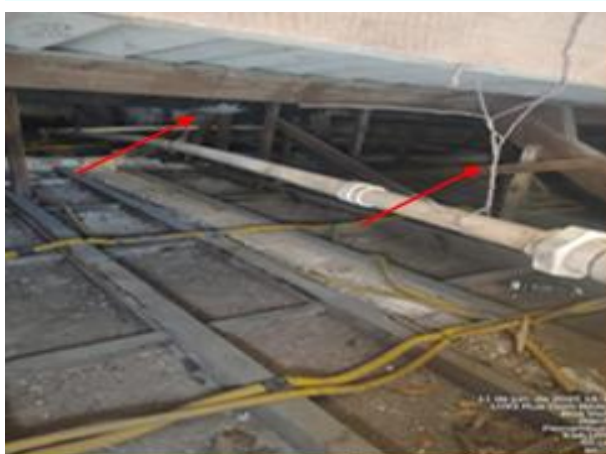
**Foto 35: BL A, com amarração inadequada, podendo se soltar com determinado tempo devido à corrosão do arame recozido 18.**

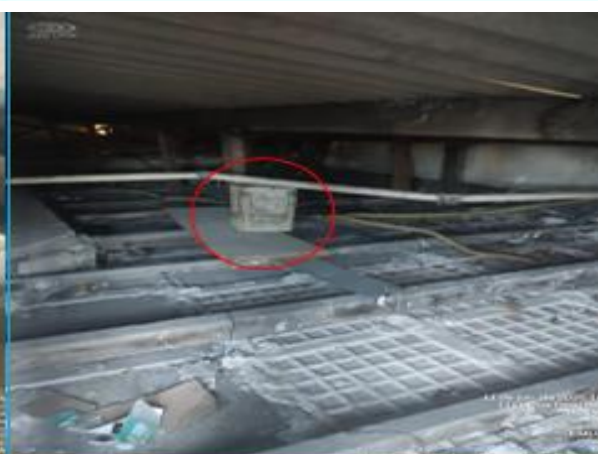
**Foto 36: BL A, tubulação em PVC com conexões em metal. A tubulação estar apoiada sob um latão com tabua.**

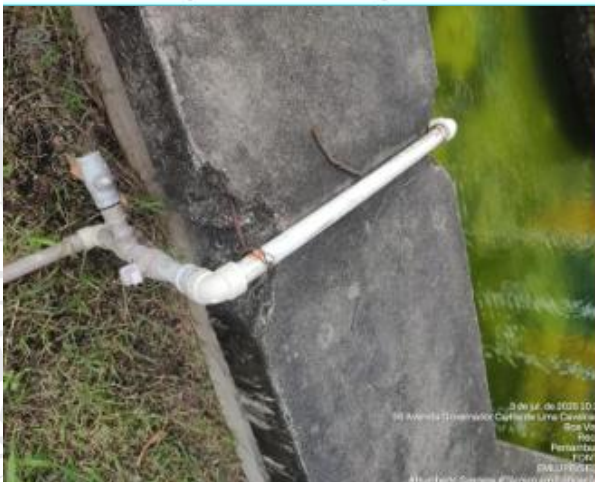
Foto 05: Mureta perimetral com corrosão

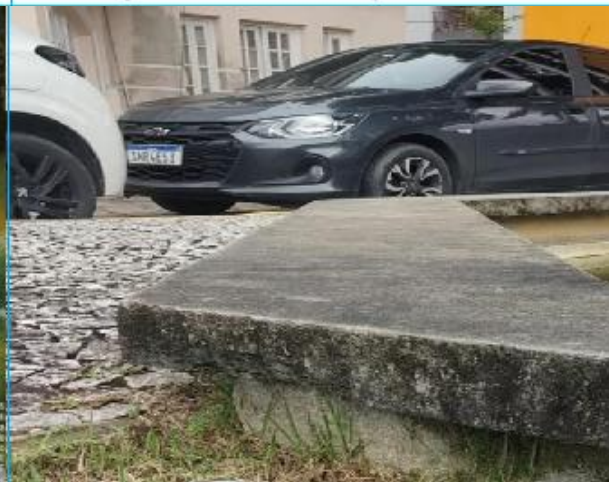
Foto 06: Mureta perimetral com corrosão

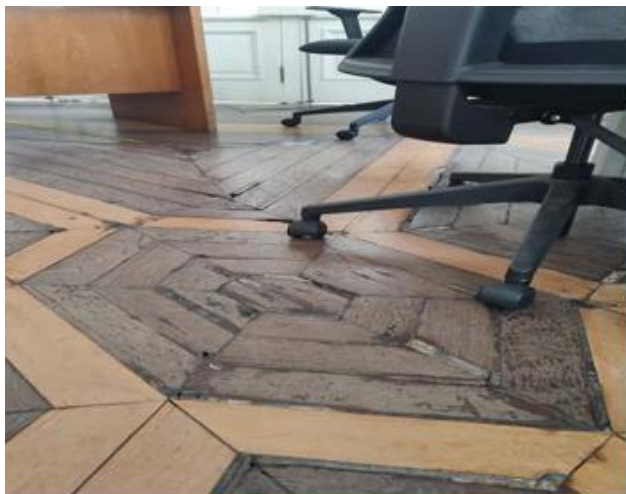
Foto 25: Piso de tacos com reentrâncias e buracos.

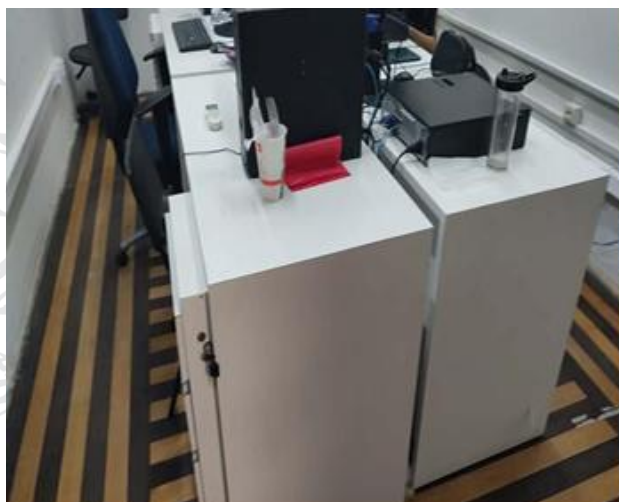
Foto 29: Piso precisando ser envernizado.

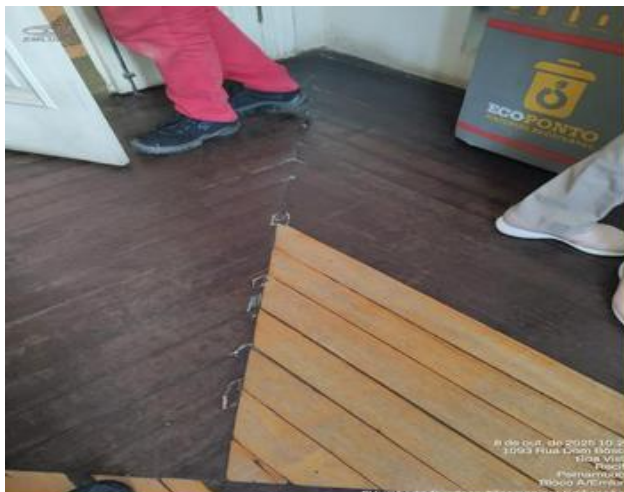
Foto 31: Piso com destacamento e reentrâncias.

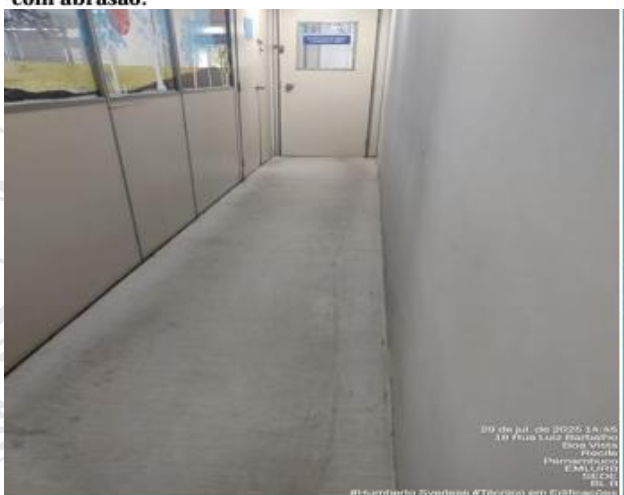
Foto 35: Piso em destacamento e desgaste com abrasão.

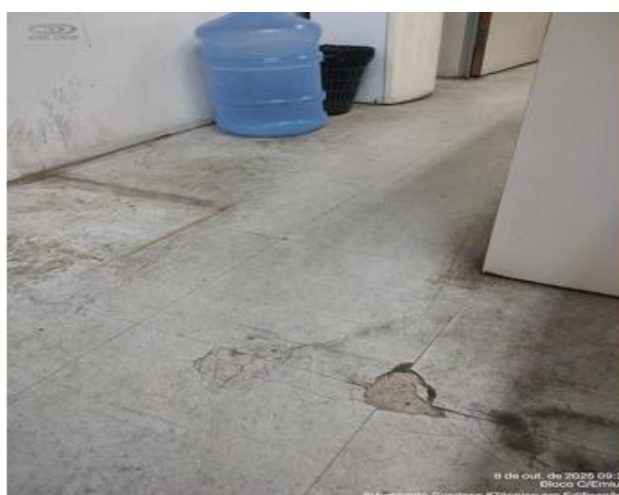
Foto 43: Piso em destacamento e desgaste com abrasão.

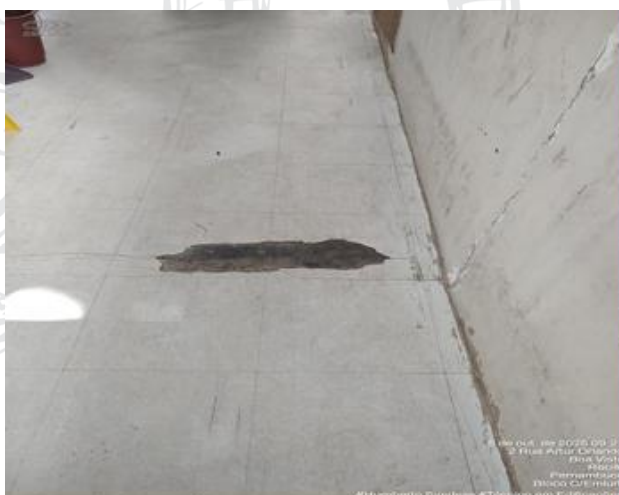
Foto 45: Piso em destacamento e desgaste com abrasão.

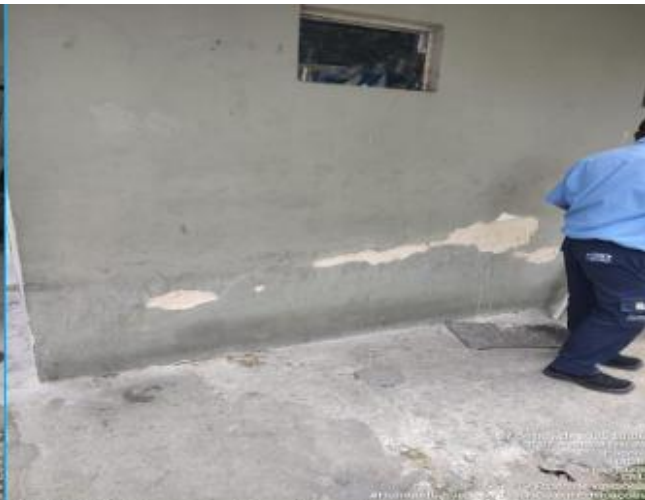
Foto 02: Pintura com desgaste e reboco soltando.

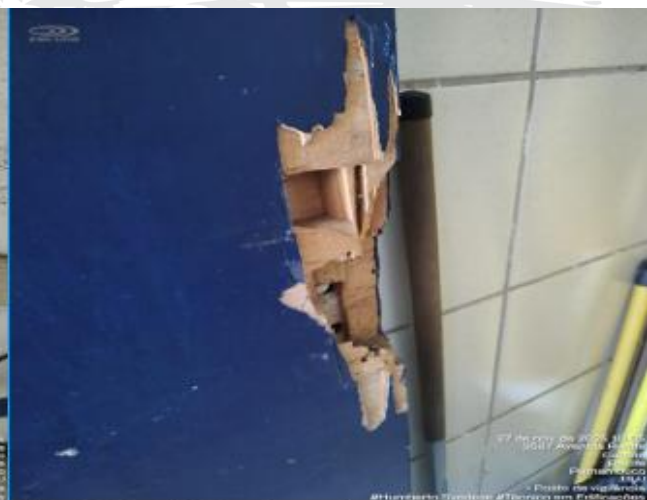
Foto 06: Porta danificada e sem fechadura.

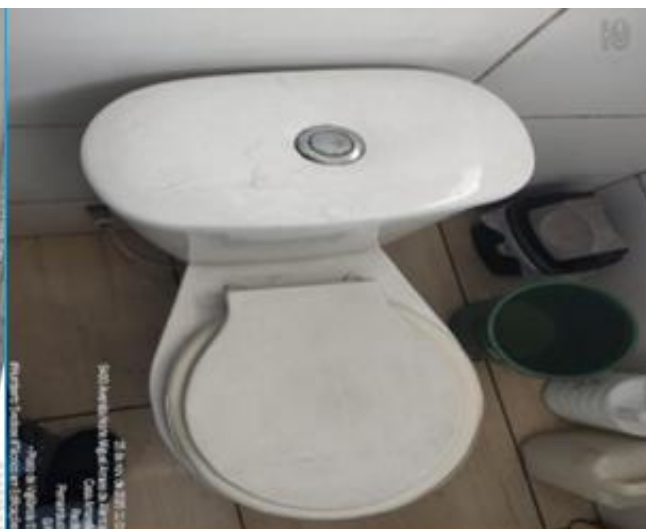
Foto 06: Mecanismo de descarga acoplada quebrado.

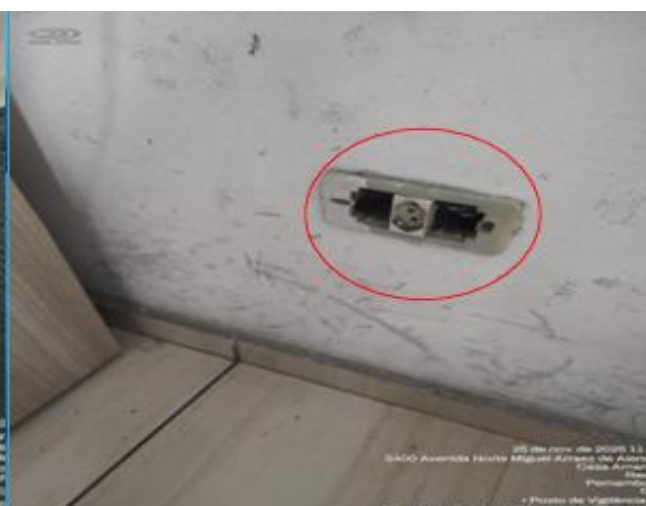
Foto 08: Interruptor sem capa.

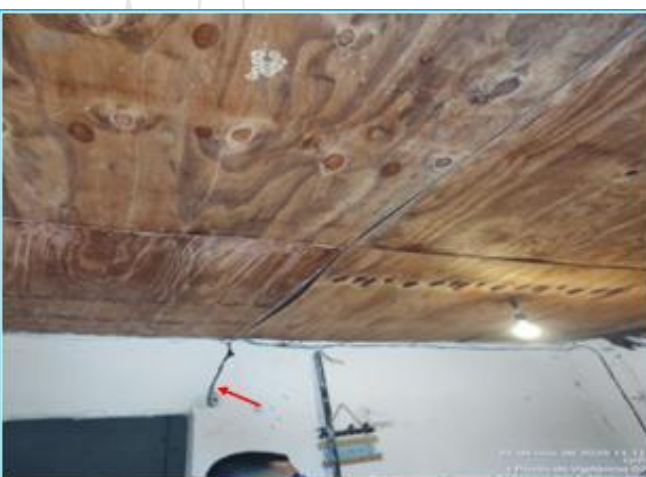
Foto 10: Posto de vigilância 02, teto com forro de madeira cedendo.

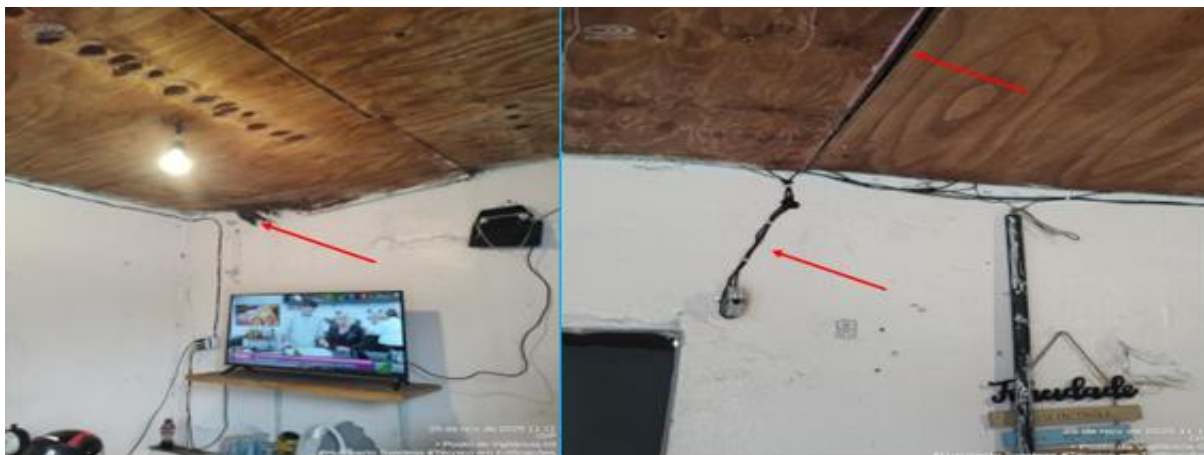
Foto 11: Teto com forro de madeira cedendo e instalação elétrica inadequada.

Foto 12: Teto com forro de madeira cedendo com risco de desabamento e instalação elétrica inadequada.

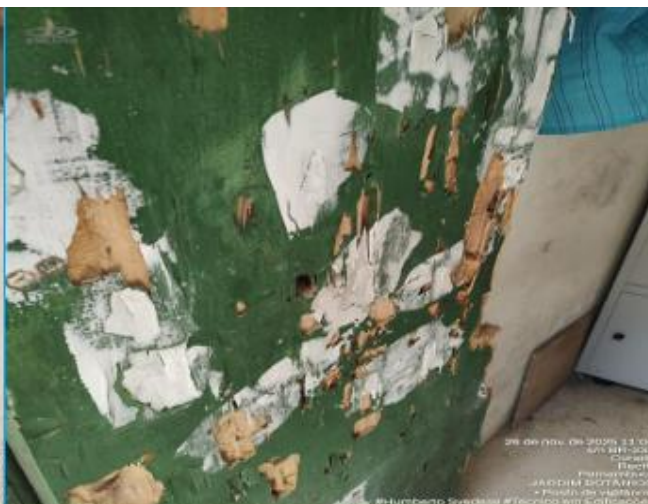
Foto 02: Porta danificada por cupins.

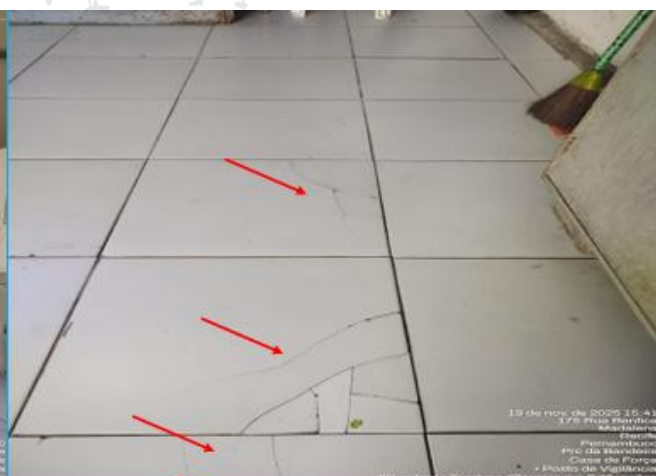
Foto 04: Cerâmica quebrada na entrada do posto.

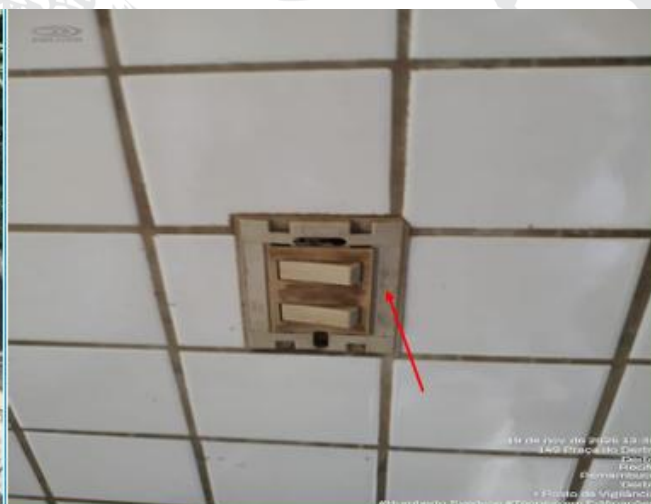
Foto 02: Interruptor sem espelho.

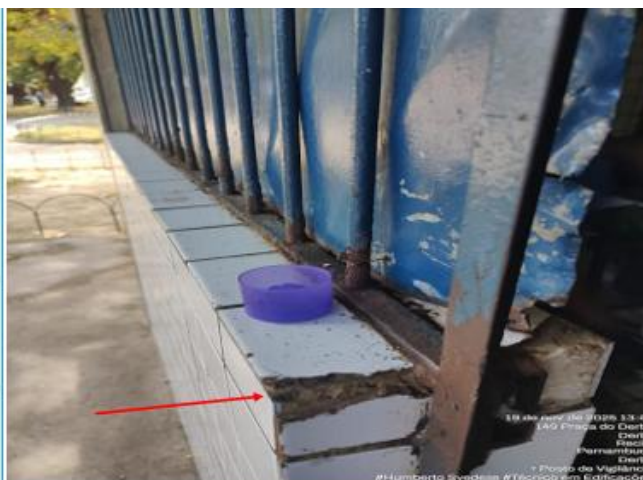
Foto 04: Cerâmica quebrada na entrada do posto.

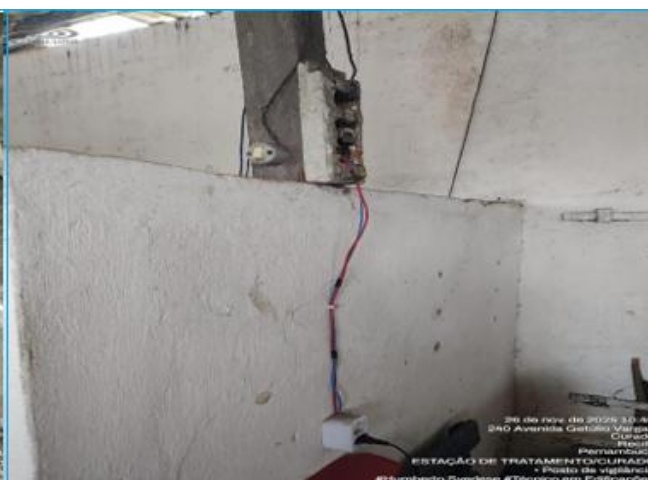
Foto 02: Ausência de elemento de proteção dos cabos, tomadas e interruptor.

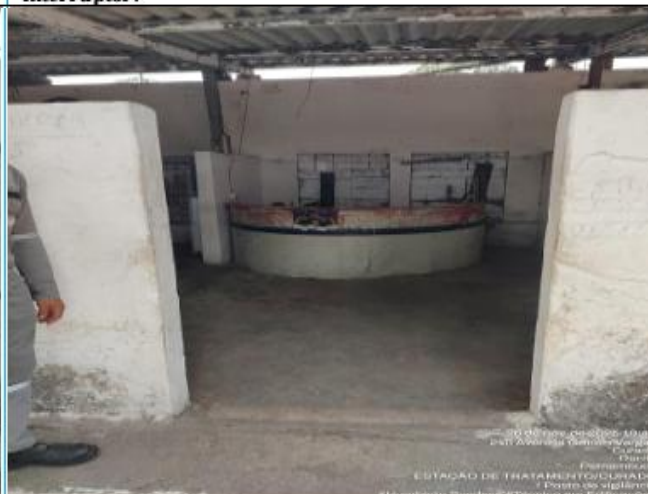
Foto 04: Posto de vigilância improvisado e sem estrutura.

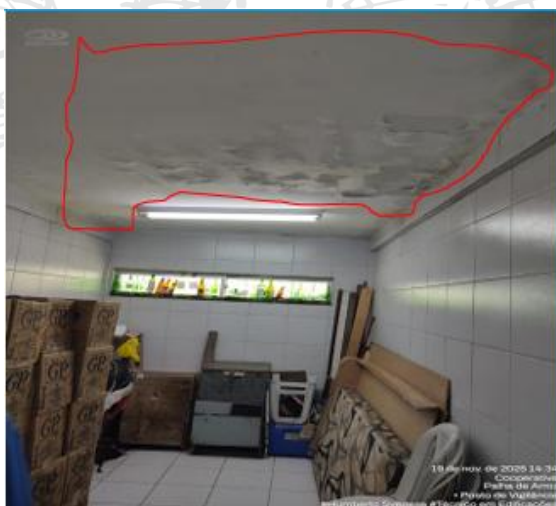
Foto 01: Sala de vigilante com teto descolando.

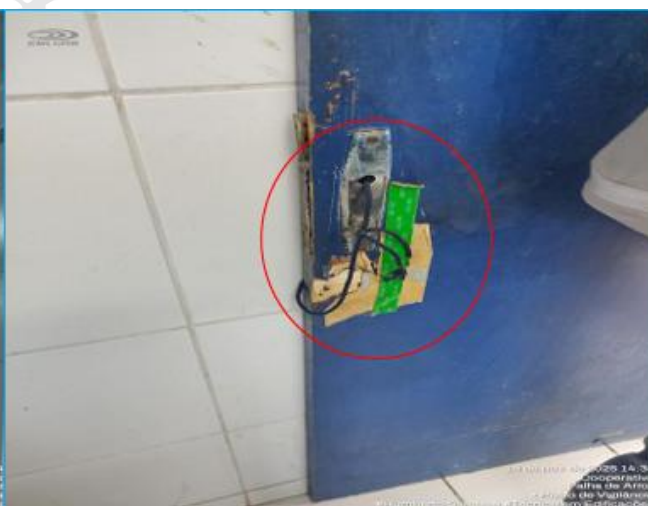
Foto 02: Fechadura quebrada 01.

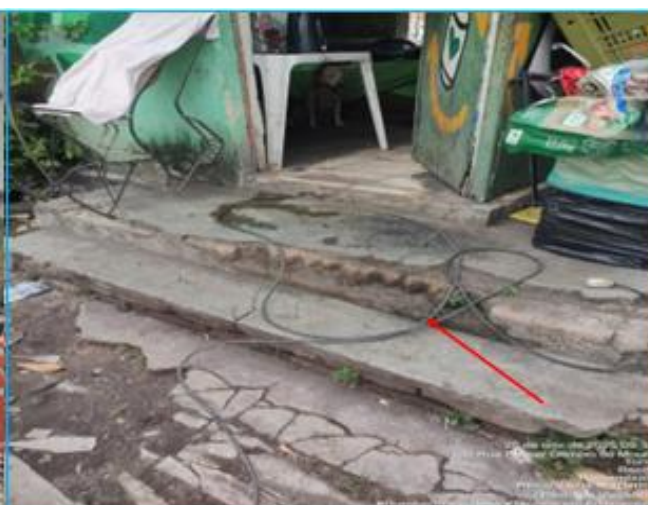
Foto 02: Degraus com desgastes (piso irregular).

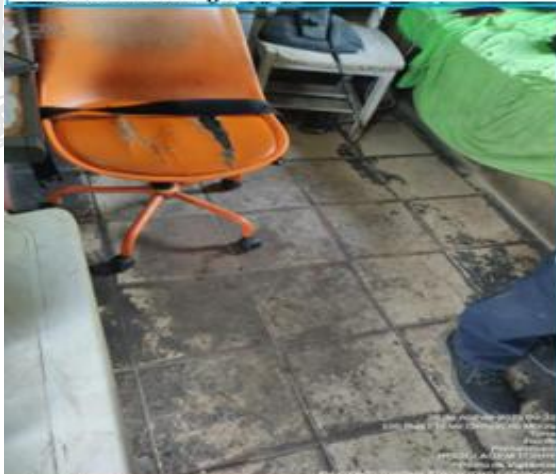
Foto 03: Piso cerâmico com corrosão.

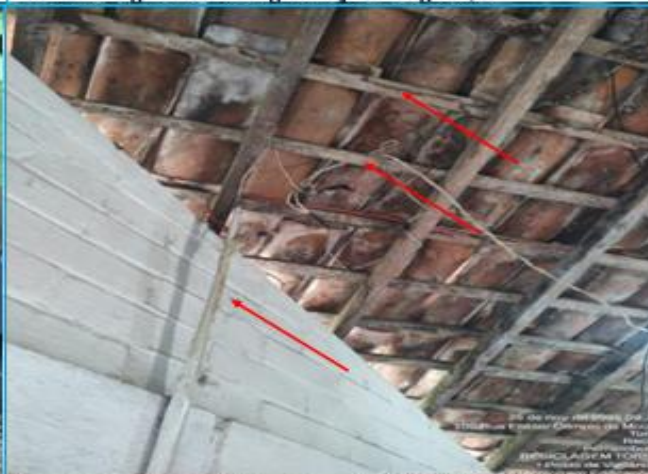
Foto 04: Instalações elétricas irregulares; barrotes e ripas deteriorados.

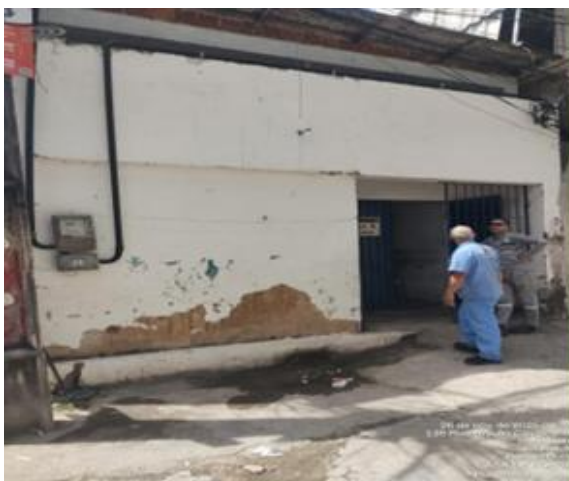
Foto 01: Fachada precisando de pintura e retoque no reboco.

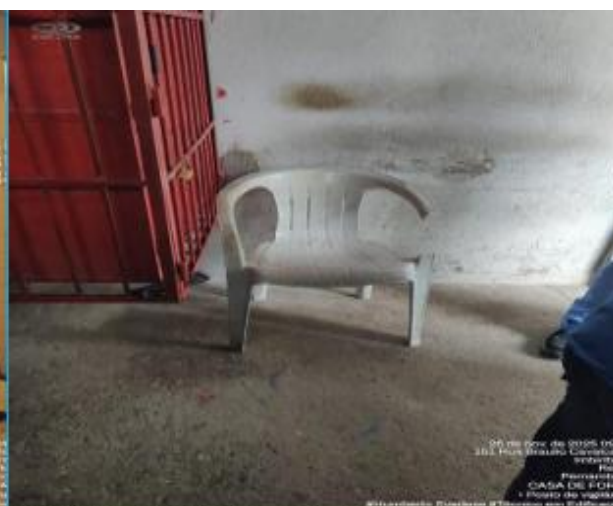
Foto 04: Paredes interna precisando de pintura.

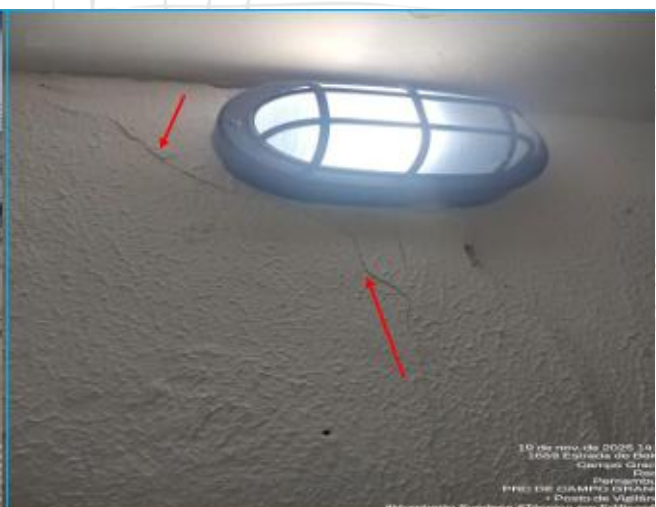
Foto 02: Fissuras com reboco, preste a cair.

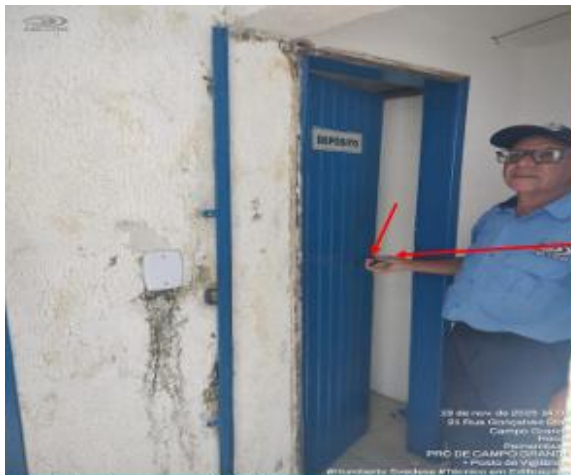
Foto 03: Porta com fechadura quebrada e manchas nas paredes.

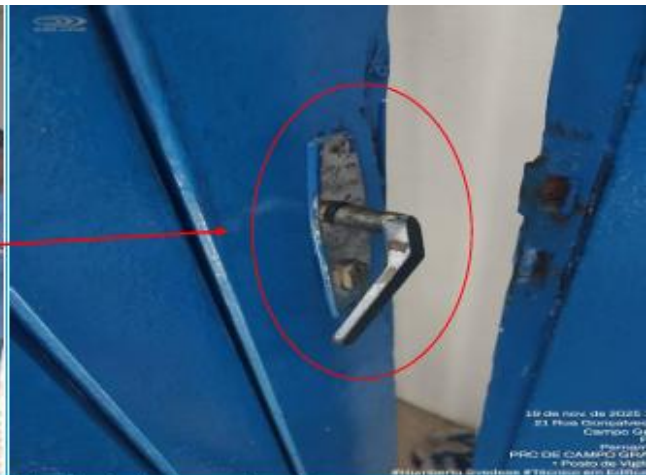
Foto 04: Fechadura quebrada.

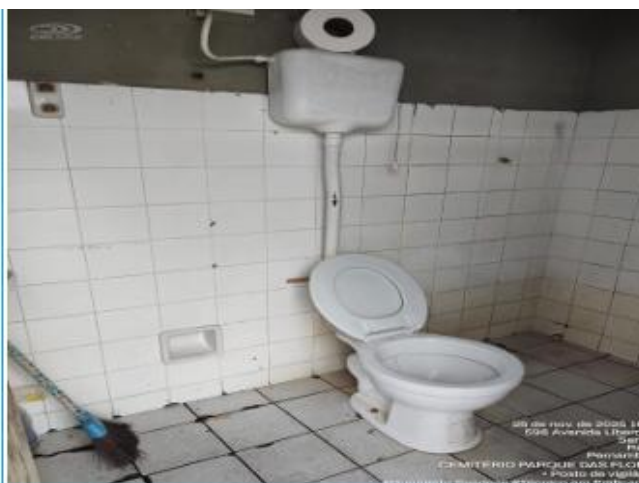
Foto 02: Ausência de elemento (espude) o que ocasiona vazamento pelo tubo de descarga.

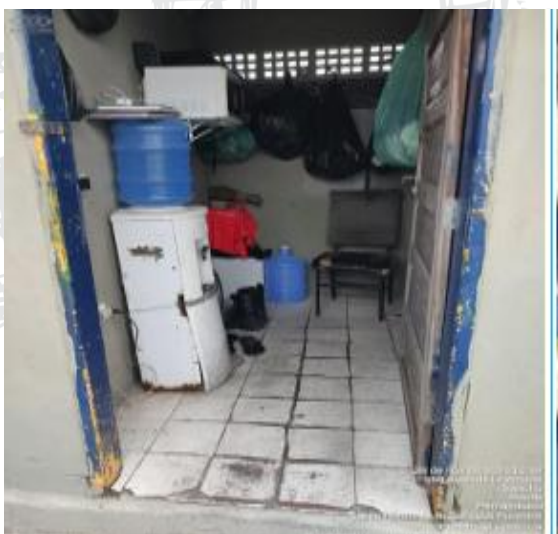
Foto 03: Revestimento cerâmico no piso quebrado.

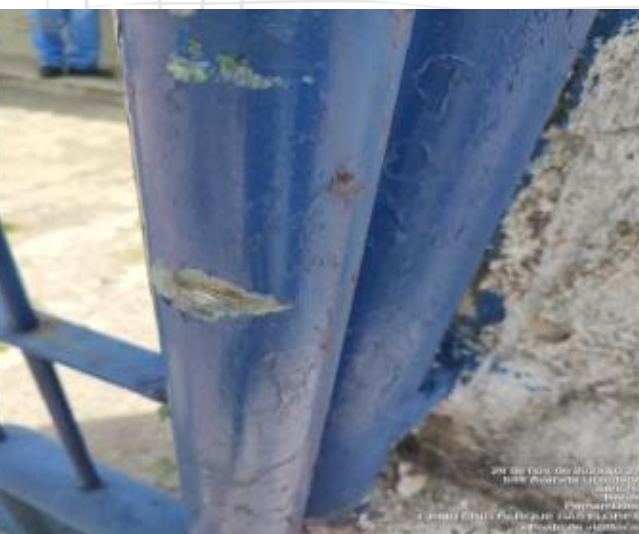
Foto 01: Portão com empeno devido a colisão com caminhão.

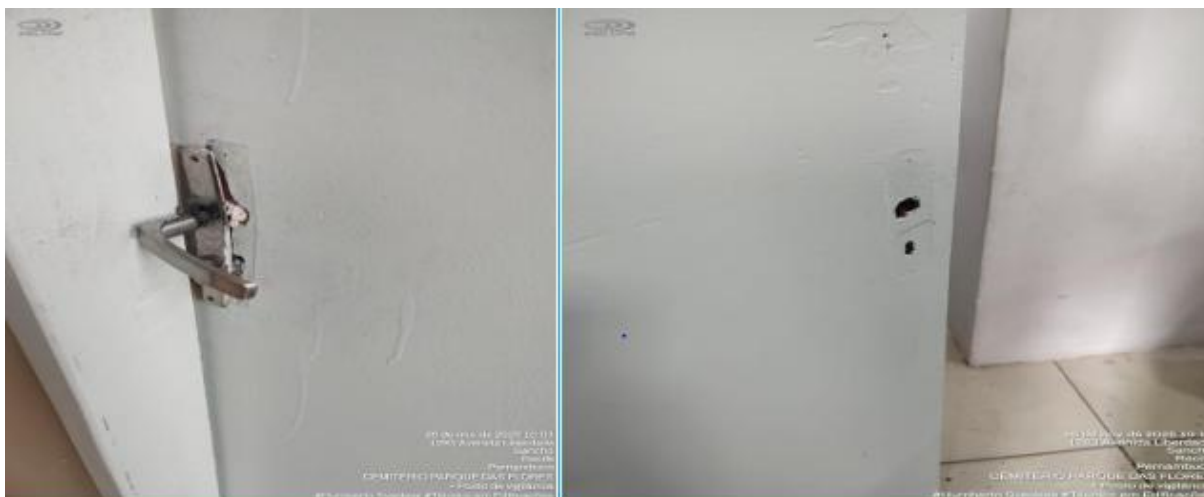
Foto 01: Posto de vigilância 01, fechadura quebrada.

Foto 02: Ausência de fechadura.

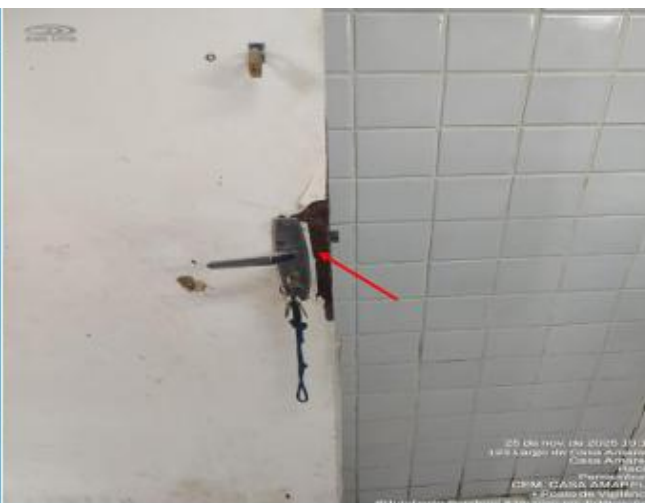
Foto 02: Fechadura quebrada.

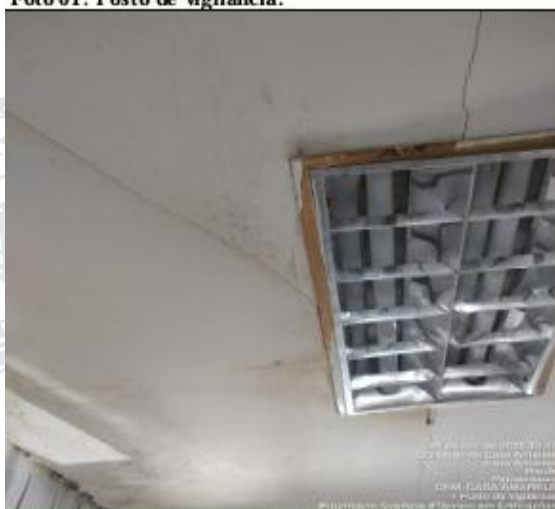
No ambiente interno, constatou-se ainda a ocorrência de trinca no forro de gesso, associada à presença de bolor, indicando comprometimento dos acabamentos internos e possível incidência de umidade ou infiltração, o que afeta diretamente as condições de salubridade, segurança e conservação da edificação.

Foto 03: Forro de gesso rachado devido à infiltração.

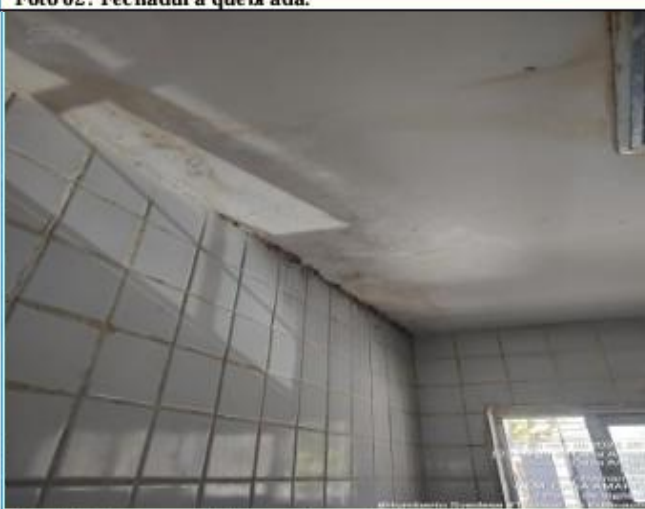
Foto 01: Presença de bolor no forro de gesso.

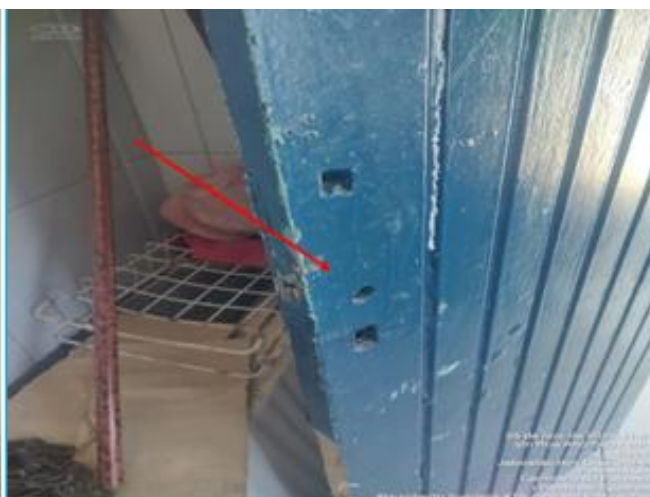
Foto 06: Porta sem fechadura.

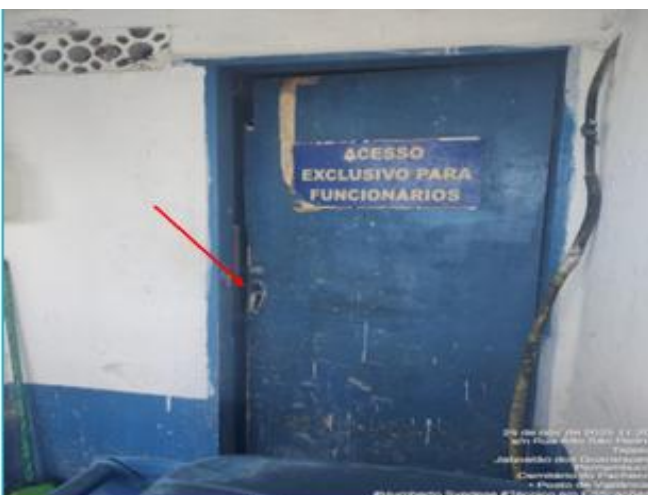
Foto 08: Fechadura quebrada.

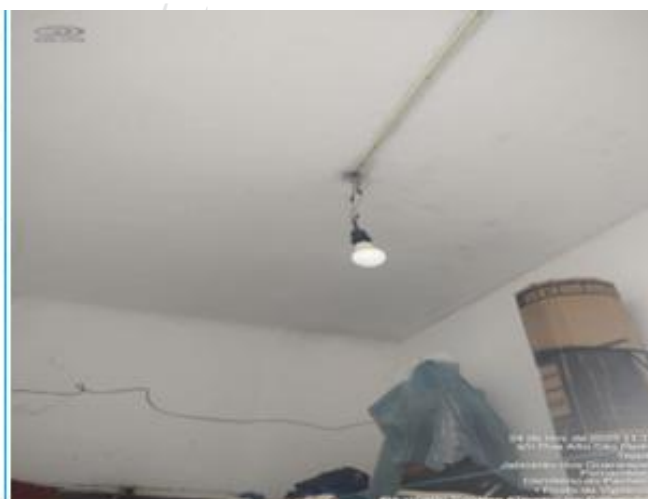
Foto 10: Sem suporte para lâmpada e sem capa da canaleta.

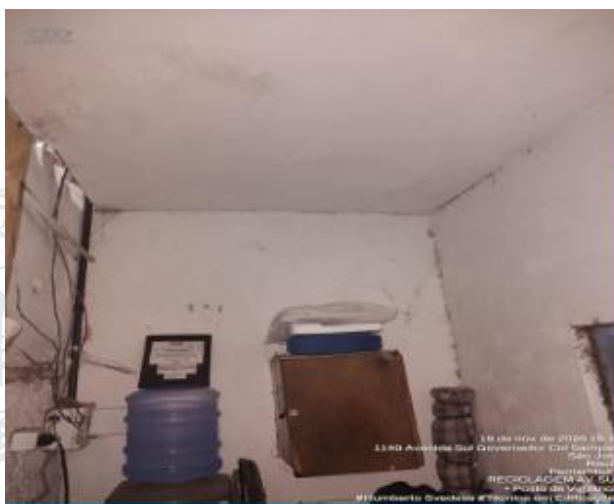
Foto 03: Recinto empoeirado e com manchas nas paredes.
