RELATÓRIO FOTOGRÁFICO

Obra: Reforma do Prédio da UBS – Gilvan Gonçalves de Alencar.

Município: Nova Olinda – TO.

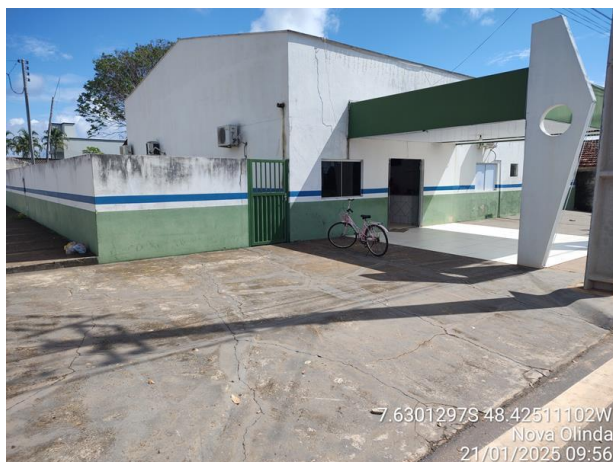
Foto 01: Fachada principal do prédio, realizar pintura.

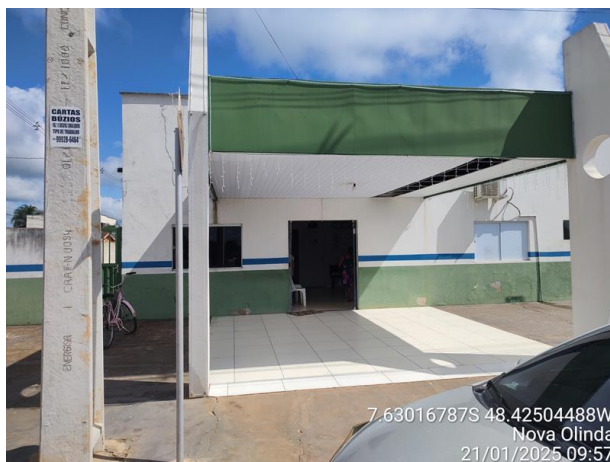
Foto 02: Fachada principal do prédio, realizar pintura.

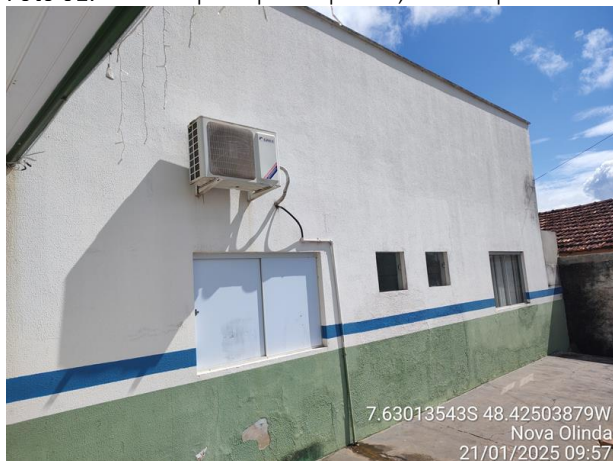
Foto 03: Fachada principal do prédio, realizar pintura.

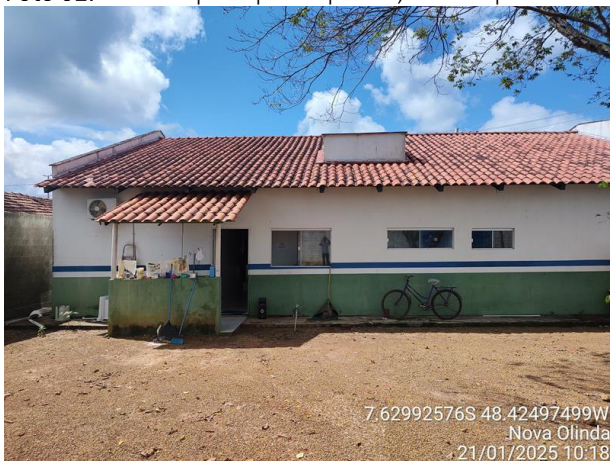
Foto 04: Fachada Posterior do prédio, realizar pintura.

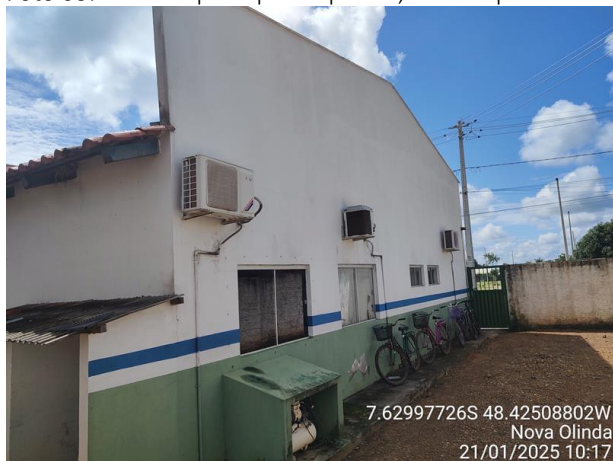
Foto 05: Fachada lateral do prédio, realizar pintura.

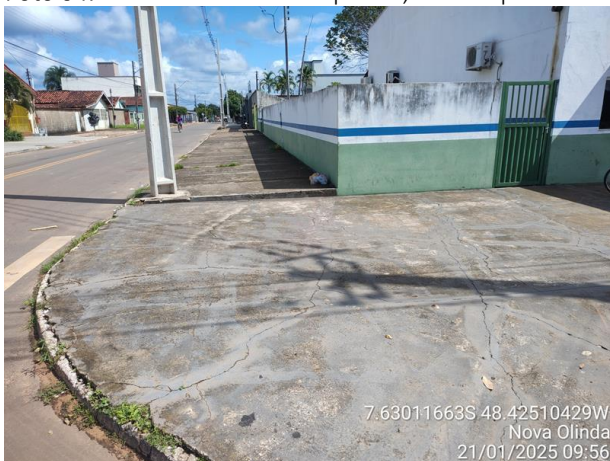
Foto 06: Muro Lateral, realizar pintura e elevar altura.

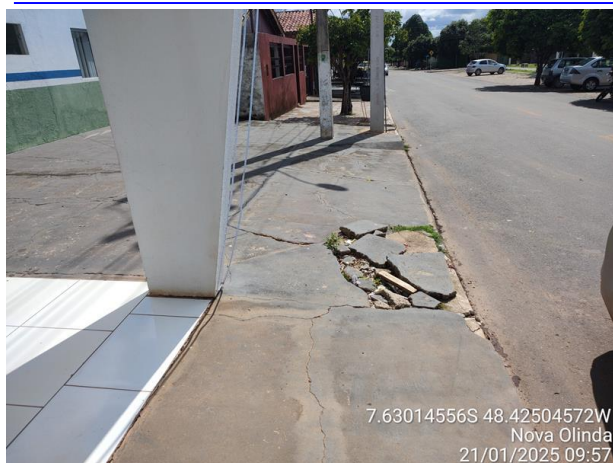
Foto 07: Calçadas externa recuperação de contrapiso.

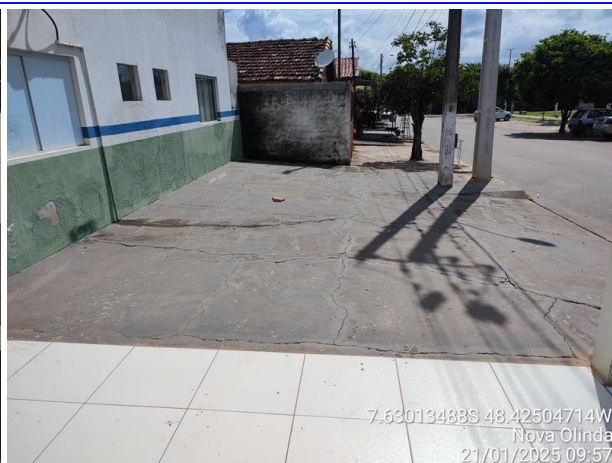
Foto 08: Calçadas externa a pintar com tinta piso.

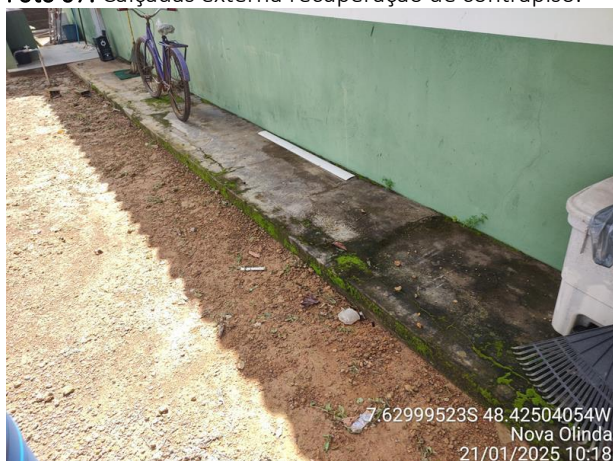
Foto 09: Calçadas externa a pintar com tinta piso.

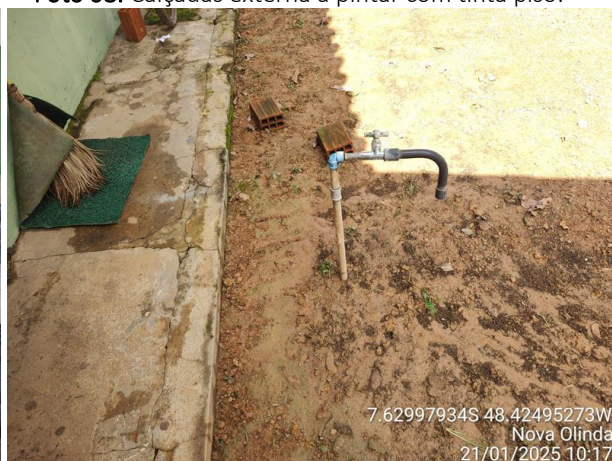
Foto 10: Calçadas externa a pintar com tinta piso.

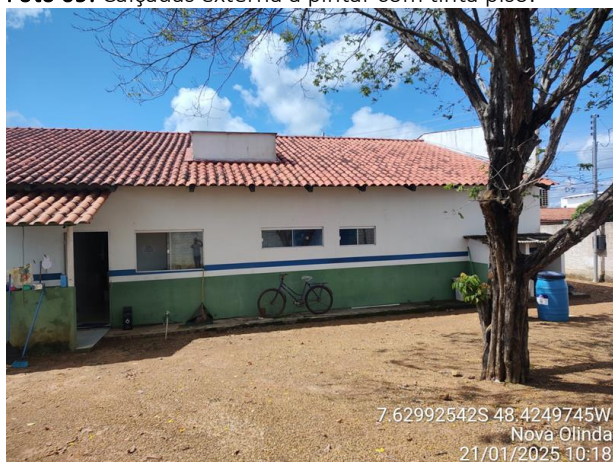
Foto 11: Substit. telhas, forro, calhas, rufos da cobertura.

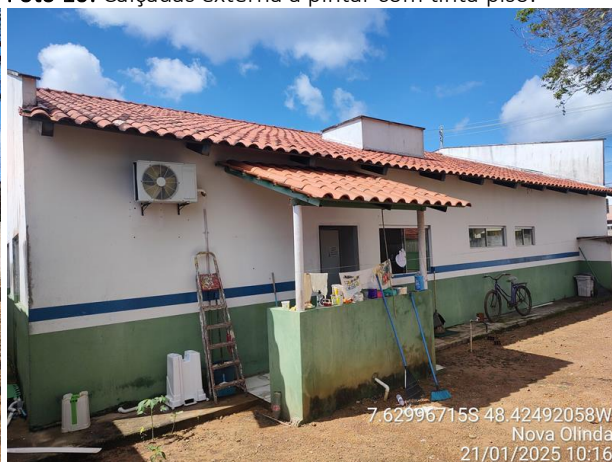
Foto 12: Substit. telhas, forro, calhas, rufos da cobertura.

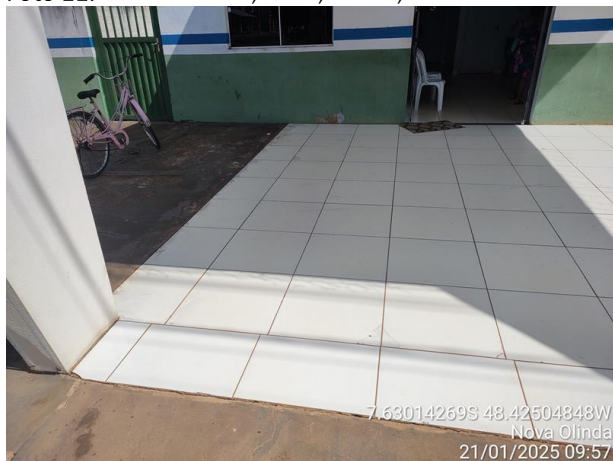
Foto 13: Entrada, retirar piso cerâmico e assentar novo.

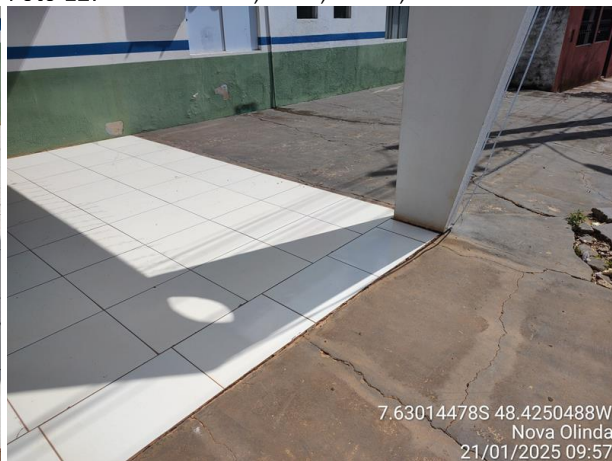
Foto 14: Entrada, retirar piso cerâmico e assentar novo.

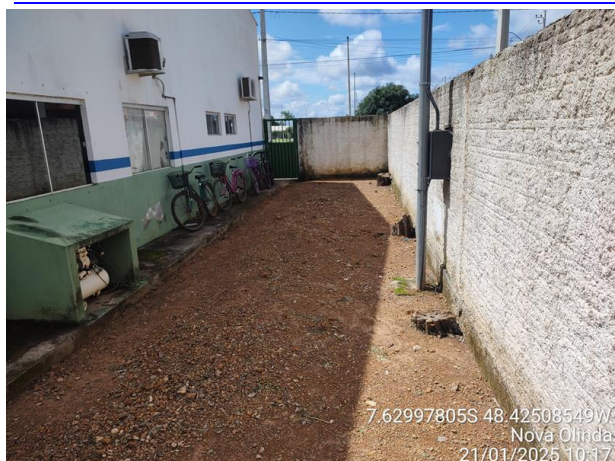
Foto 15: fazer reboco interno e elevar altura do muro.

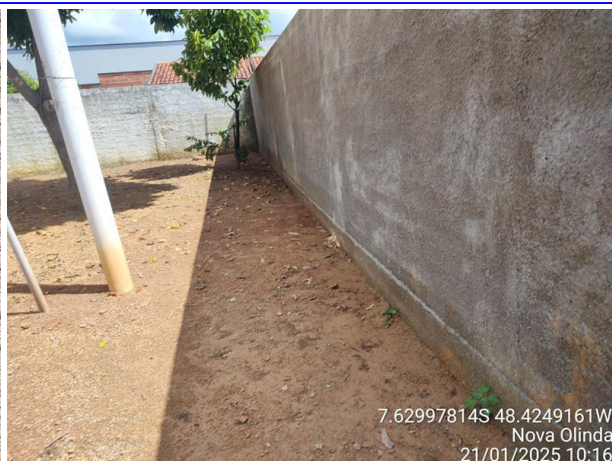
Foto 16: Fazer reboco interno de muro.

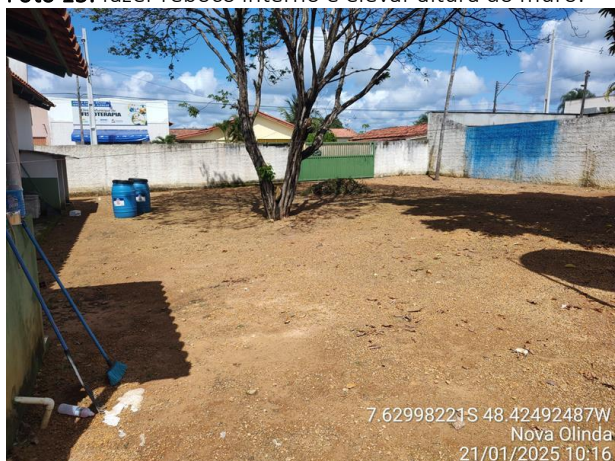
Foto 17: Executar calçada até Abrigo de Resíduos Sólidos

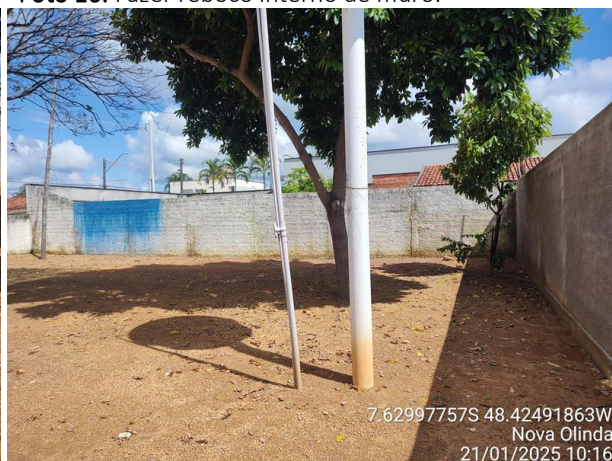
Foto 18: Fazer reboco dentro e fora do muro da frente.

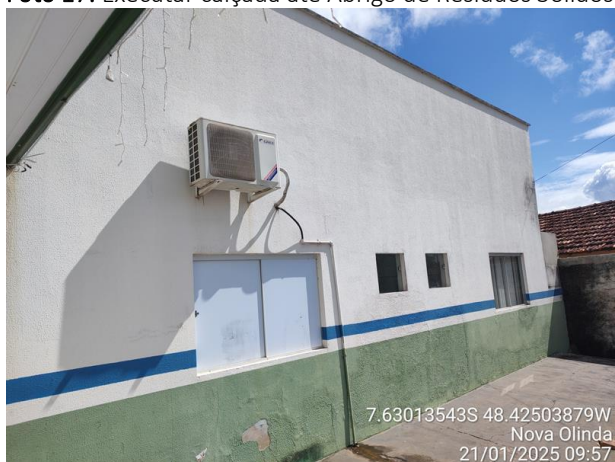
Foto 19: Embutir tubulação de ar condicionado.

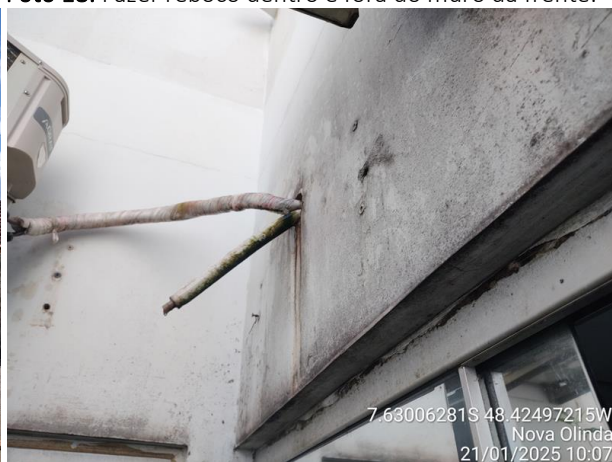
Foto 20: Embutir tubulação de ar condicionado.

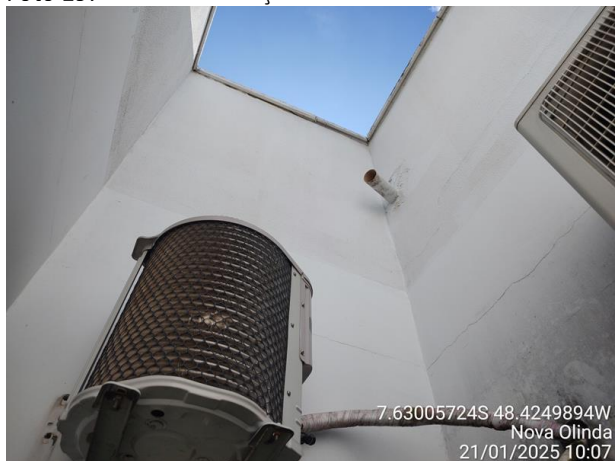
Foto 21: Embutir tubulação de ar condicionado.

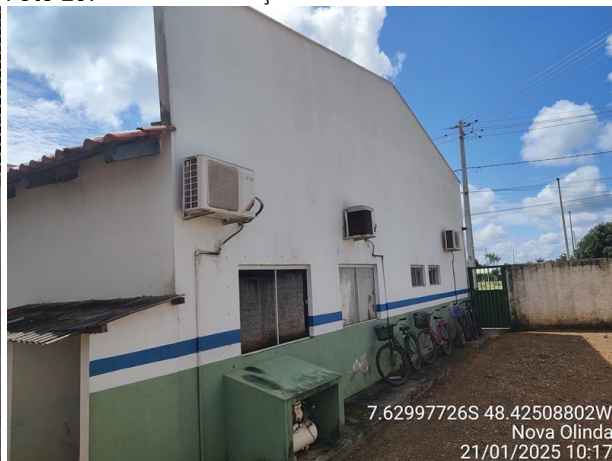
Foto 22: Embutir tubulação de ar condicionado.

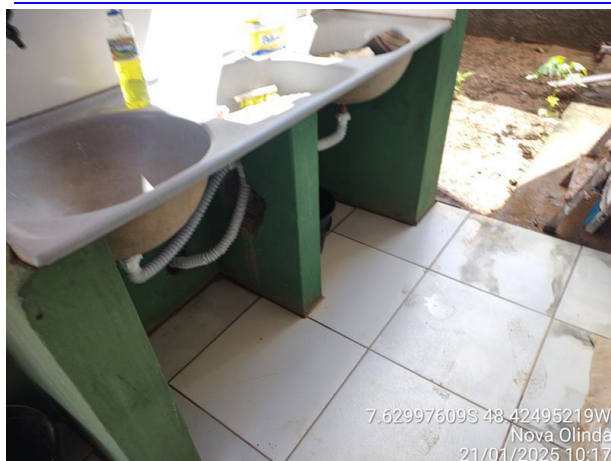
Foto 23: Substituir tanque de lavar.

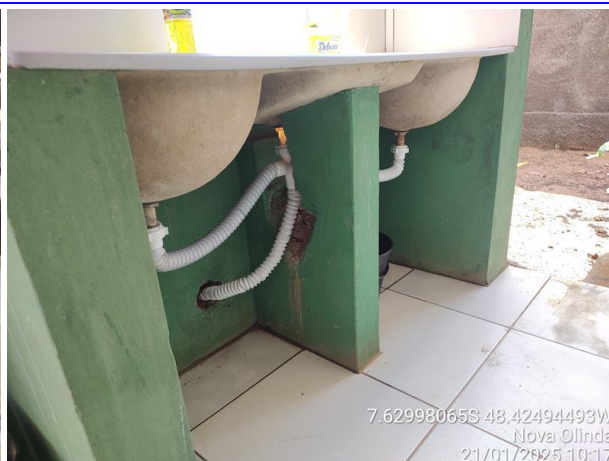
Foto 24: Substituir tanque de lavar

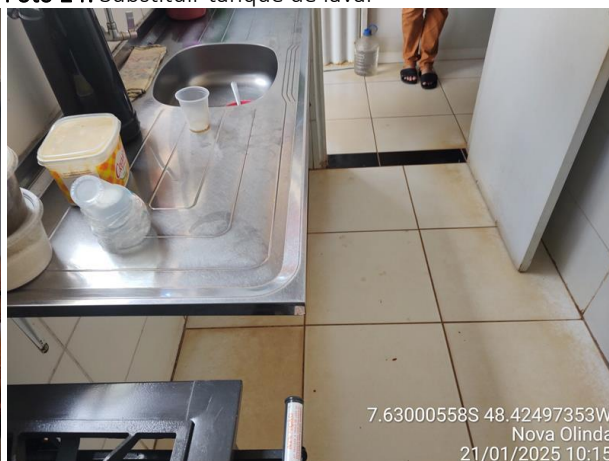
Foto 26: remoção e instalação de nova pia da copa.

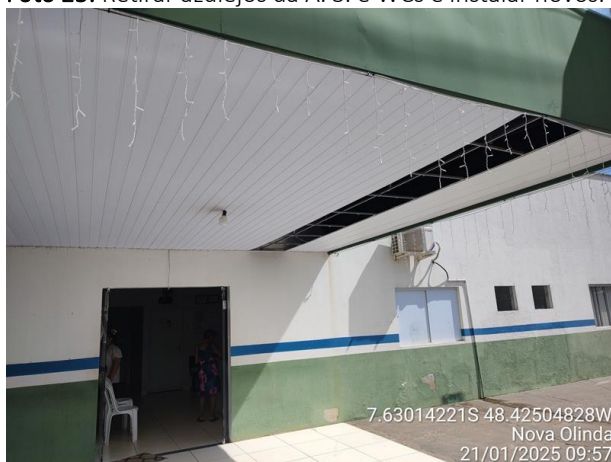
Foto 27: Forro de PVC a recuperar.

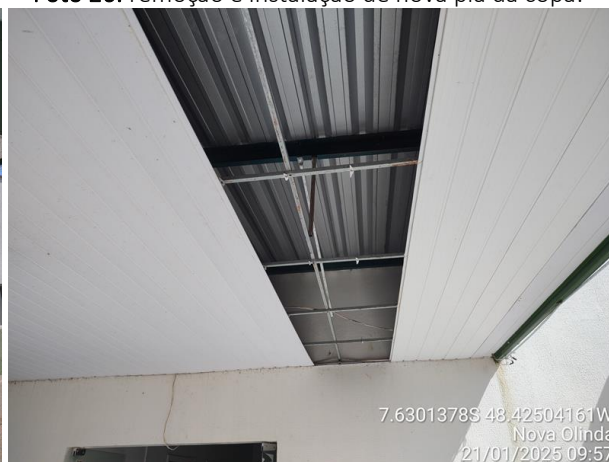
Foto 28: Forro de PVC a recuperar

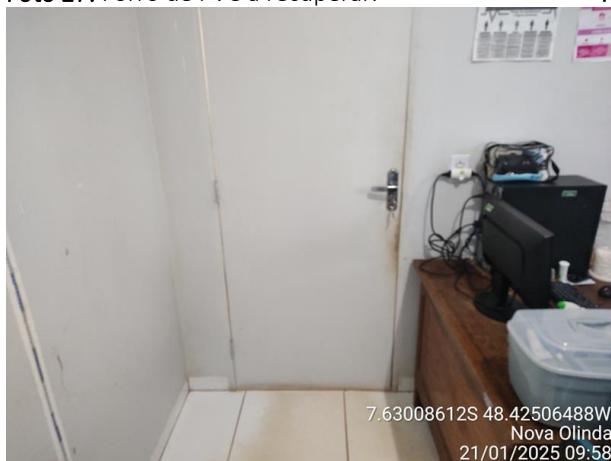
Foto 29: Portas e portais de madeira a substituir.

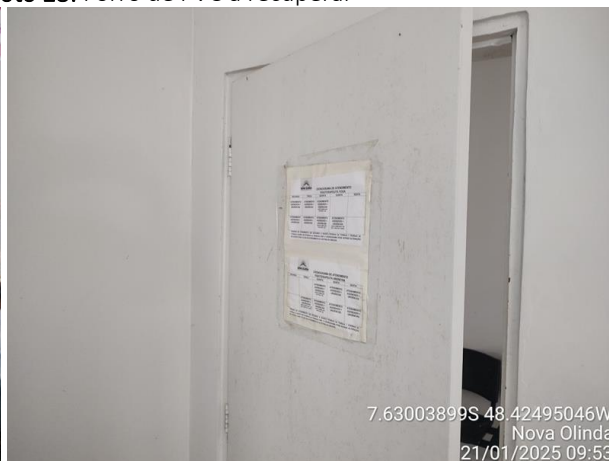
Foto 30: Portas e portais de madeira a substituir.

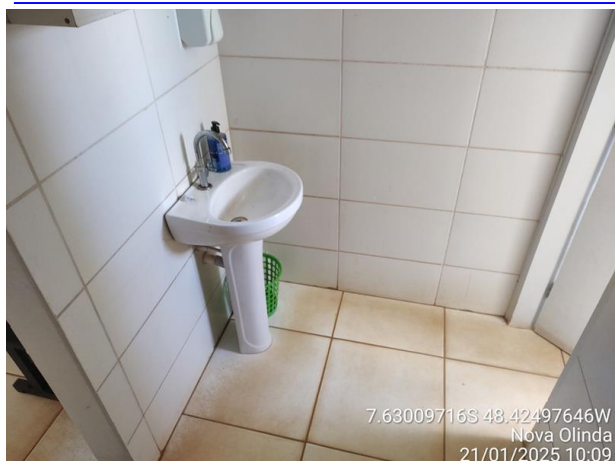
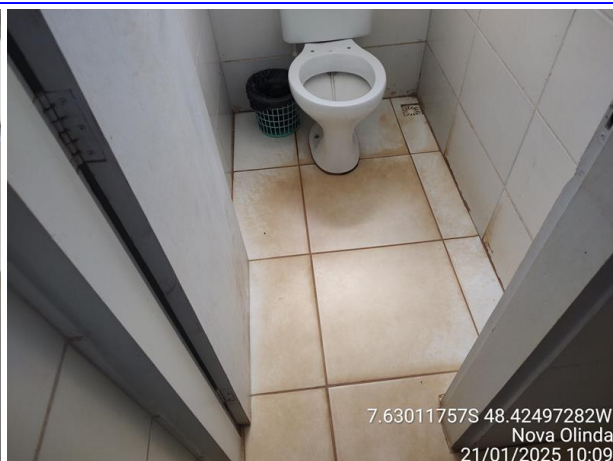
Foto 31 e 32: Hall dos WCs remoção de revestimento de paredes e instalação de novos revestimentos

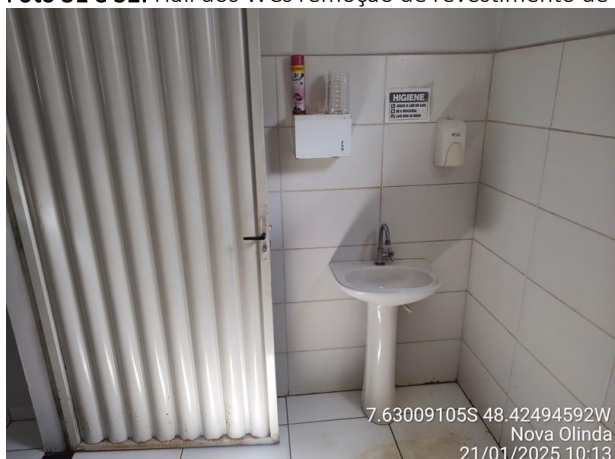
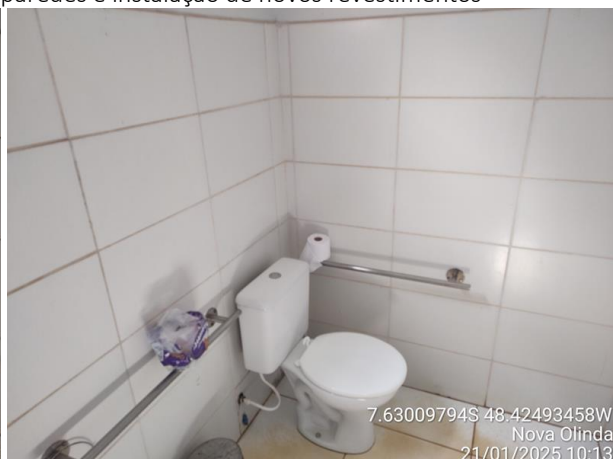
Foto 33 e 34: WC PNE remoção de revestimento de paredes e instalação de novos revestimentos

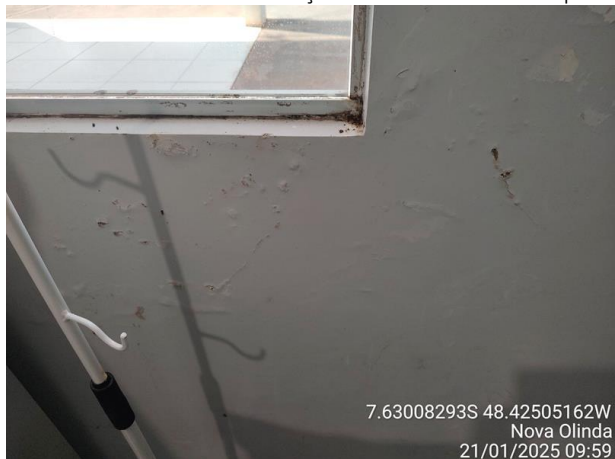
Foto 35: Peitoris de janelas a serem instalados

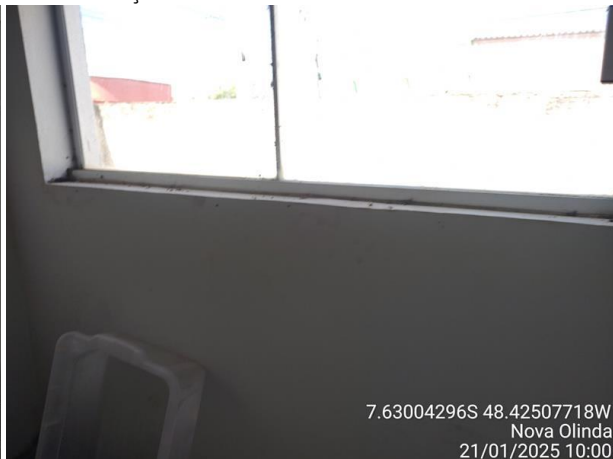
Foto 36: Peitoris de janelas a serem instalados
