RELATÓRIO PRELIMINAR DA COBERTURA DO PMOC

O presente relatório integra as atividades vinculadas à elaboração do Laudo de Diagnóstico do Palácio-Museu Olímpio Campos, conforme previsto no Contrato nº 45/2024, firmado entre a empresa M&C Engenharia e a Secretaria de Estado da Casa Civil (SECC), sob a fiscalização da Companhia Estadual de Habitação e Obras Públicas (CEHOP).

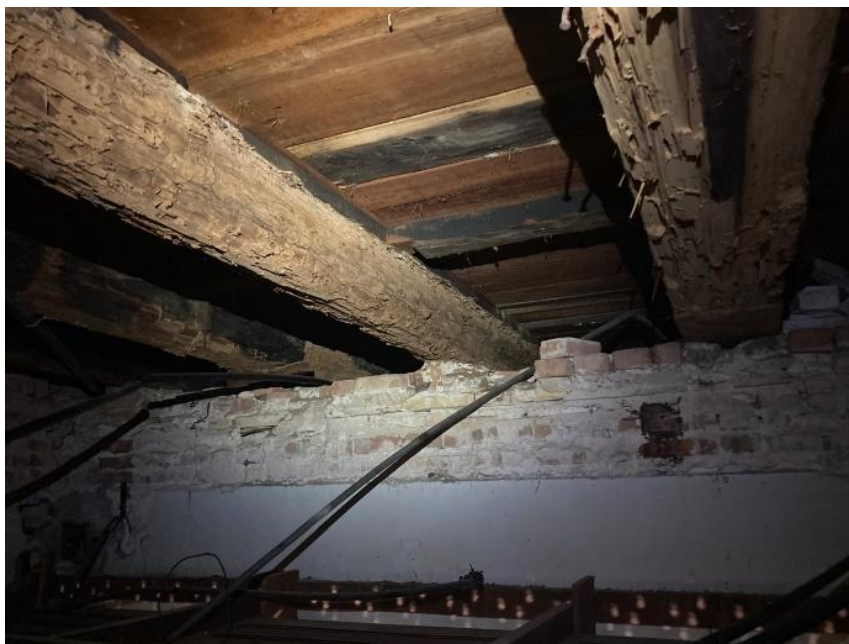
Verificou-se, já neste primeiro ambiente, perda significativa de seção transversal nas vigas de madeira que sustentam o piso do salão nobre. Essa perda de capacidade de suporte já vinha sendo percebida pela movimentação sentida no piso do pavimento superior quando do trânsito de pessoas pelos ambientes.

Figura 1 – Vigas de sustentação do piso do salão nobre com perdas significativas de seção transversal

- Restauração e/ou substituição da estrutura de madeira do pavimento superior e cobertura;
- Readequação integral das instalações elétricas;
- Implantação de SPDA.

Por fim, dada criticidade da situação em que se encontram as peças de apoio dos pisos das salas do pavimento superior, **recomenda-se que a circulação de público nas referidas salas seja proibida, ficando tal circulação restrita aos corredores.**

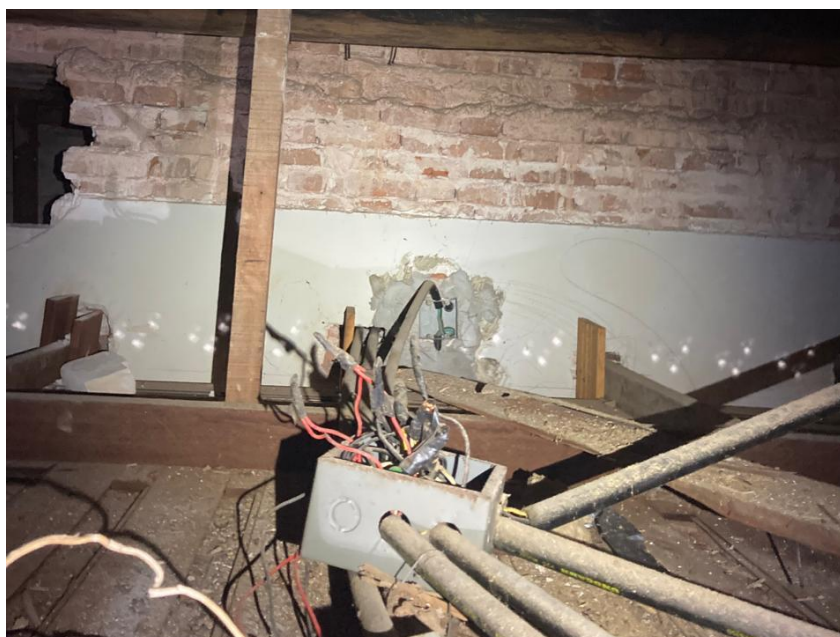
Além disso, constatou-se a presença de fiações elétricas expostas, com emendas irregulares e ausência de eletrodutos e caixas, configurando risco de curto-circuito.

Figura 2 – Instalação elétrica irregular na sala de apoio, com fiação exposta e emendas sem proteção

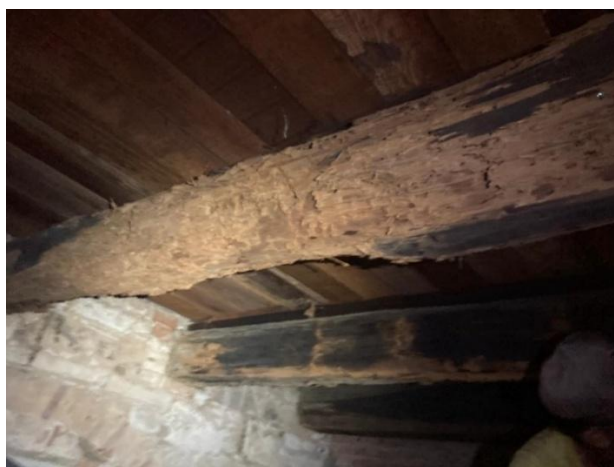
A inspeção revelou perda de seção em diversas peças de madeira, tanto na região central dos vãos quanto nas cabeceiras. Identificaram-se ainda caminhos de cupins,

Figura 3 – Perda de seção significativa na viga de madeira localizada no centro do vão da sala multifuncional

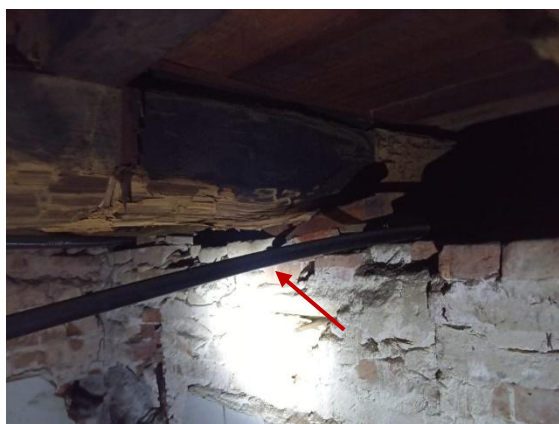
Figura 4 – Perda de seção na viga de madeira na região de apoio (cabeceira)

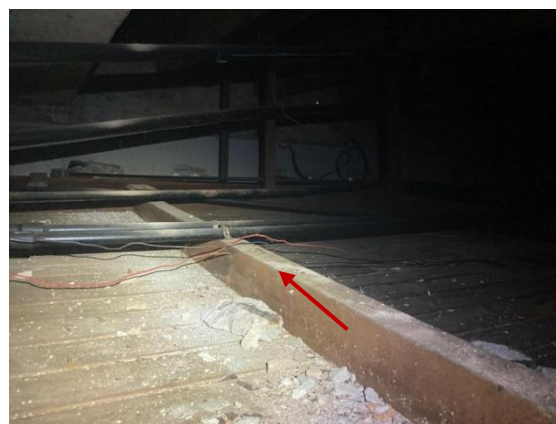
Figura 5 – Fiações elétricas soltas sobre o forro de madeira

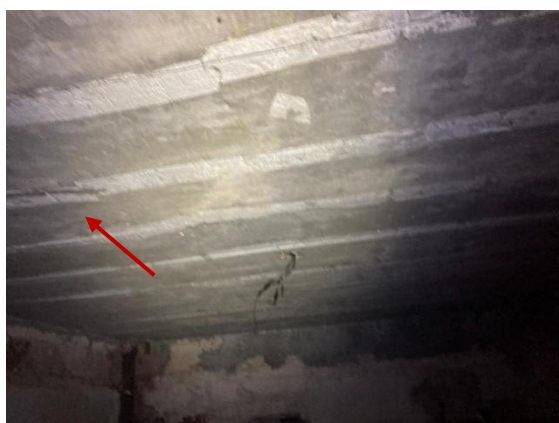
Figura 6 – Detalhe da corrosão da armadura na laje do banheiro

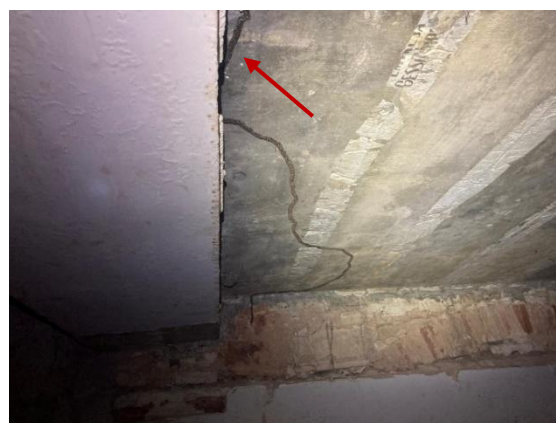
Figura 7 – Presença de caminho de cupins na laje do banheiro

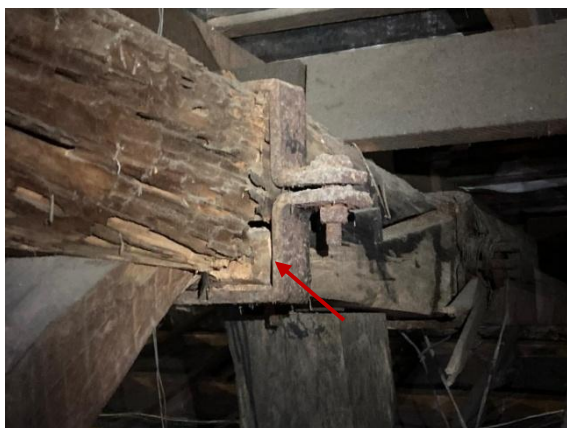
- Emprego de braçadeira metálica em tentativas de reforço, a qual não impediu o colapso de elemento estrutural (Figura 8);
- Rompimento total de peças estruturais de madeira (Figura 9);
- Intervenções paliativas realizadas anteriormente, incluindo escoramentos provisórios, que atualmente se encontram deslocados e ineficazes (Figura 10);
- Degradação avançada das peças de madeira que compõem a estrutura do forro de gesso do salão de jantar (Figura 12);
- Condições elétricas críticas, com emendas irregulares, ausência de proteção e cabeamento solto, agravando o risco de incêndio (Figura 13 e Figura 14); e
- Falta de sistema de proteção contra descargas atmosféricas (SPDA - Figura 15).

Figura 8 – Peça de madeira totalmente degradada, anteriormente reforçada com braçadeira metálica

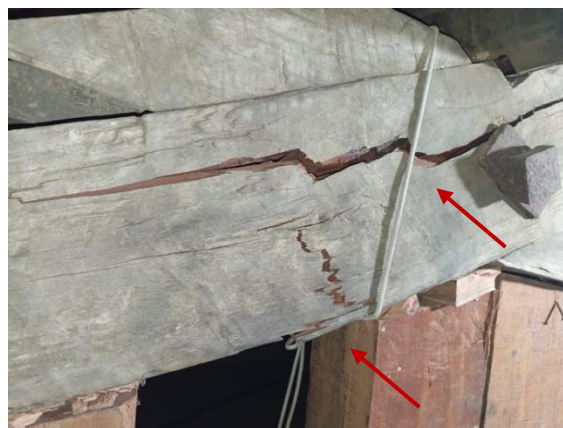
Figura 9 – Elemento estrutural de madeira rompido na cobertura

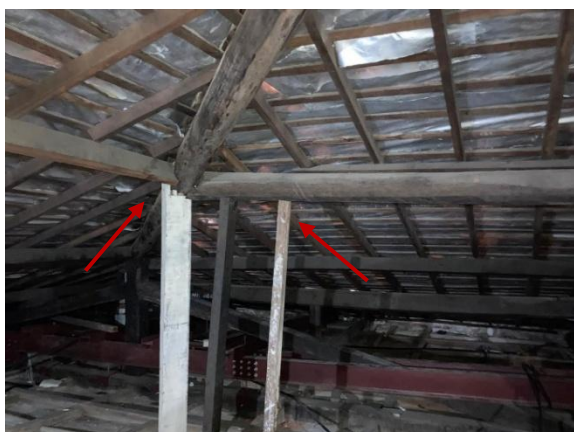
Figura 10 – Escoramentos paliativos instalados sob a cobertura, apresentando deslocamento

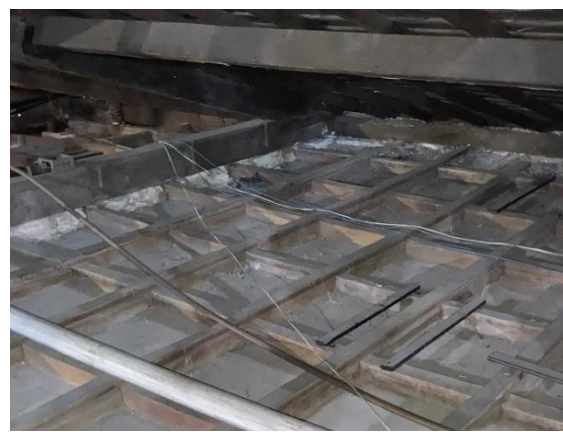
Figura 11 – Vista geral da estrutura de madeira do forro de gesso do salão de jantar

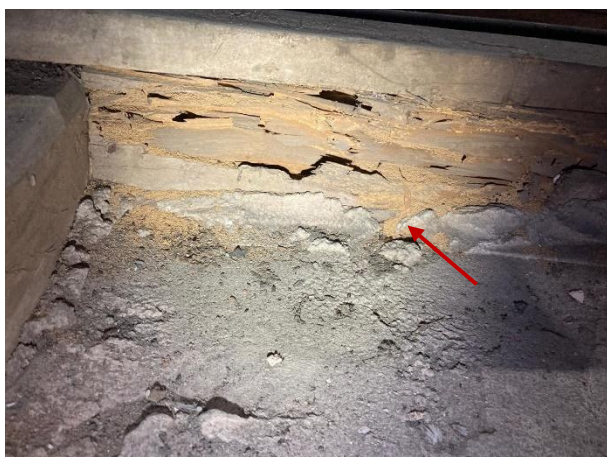
Figura 12 – Detalhe da estrutura do forro de gesso em estado avançado de degradação

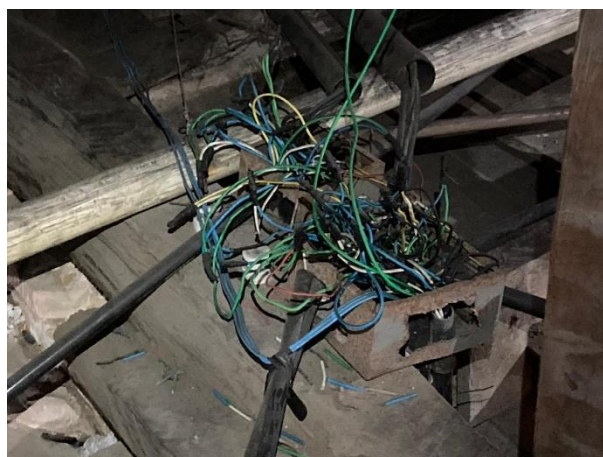
Figura 13 – Fiação elétrica desprotegida e com emendas, disposta de forma inadequada no interior da cobertura

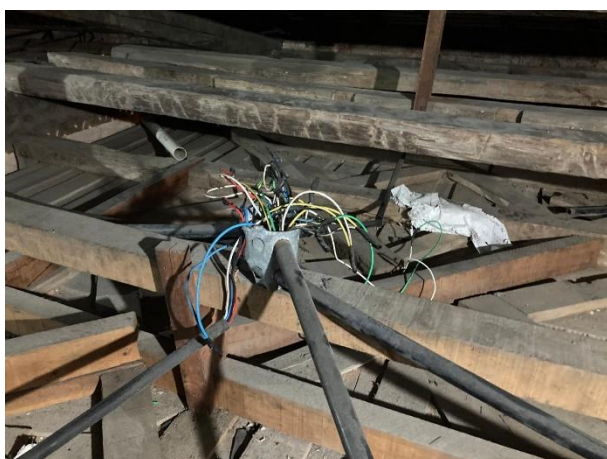
Figura 14 – Fiação elétrica desprotegida e com emendas, disposta de forma inadequada no interior da cobertura

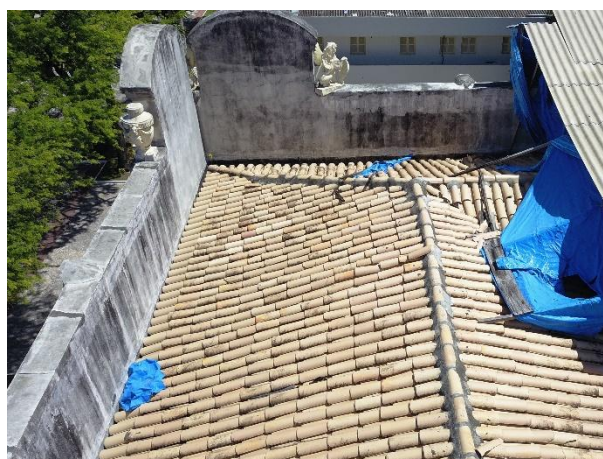
Figura 15 – Inexistência de SPDA
