LAUDO DE INSPEÇÃO

Secretaria de Estado da Casa Civil - SECC

Palácio Museu Olímpio Campos - PMOC - Ct 45/2024

PERÍODO: Junho de 2025

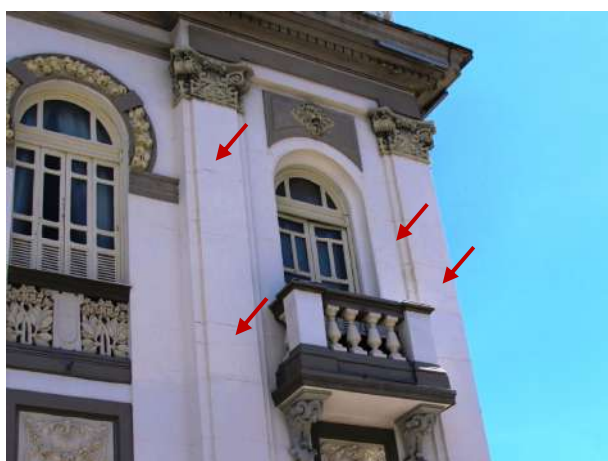
Figura 18 – Detalhe das trincas e fissuras no entorno da sacada leste próximo à fachada norte

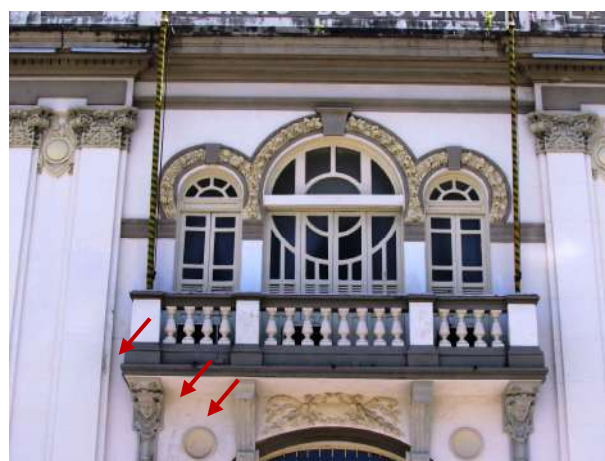
Figura 19 – Vista da sacada central com apontamento para manchas de umidade adjacentes

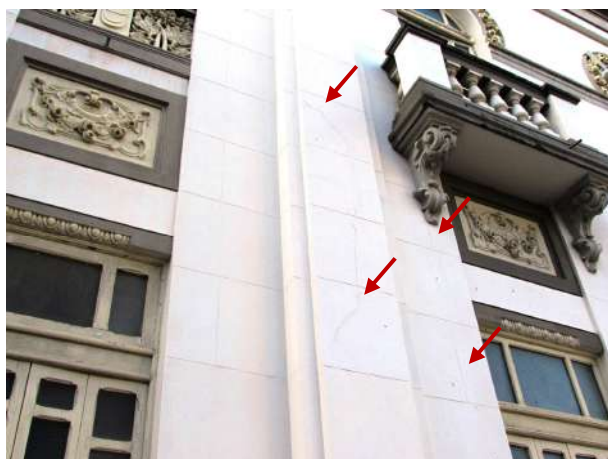
Figura 26 – Detalhe da fachada trincada na adjacência da mão francesa da sacada central

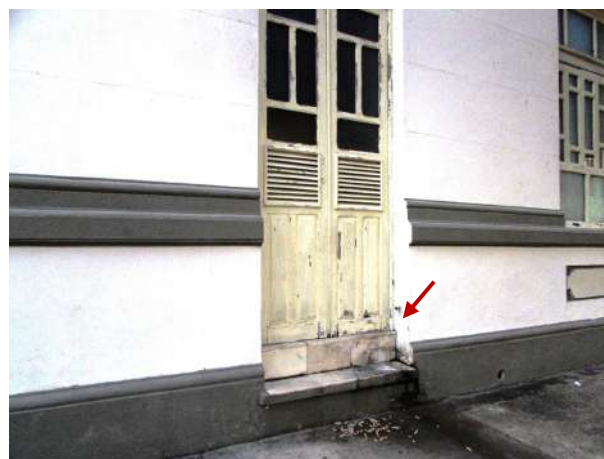
Figura 27 – Detalhe do acúmulo de umidade na zona inferior da porta que dá acesso à sala de espera 2

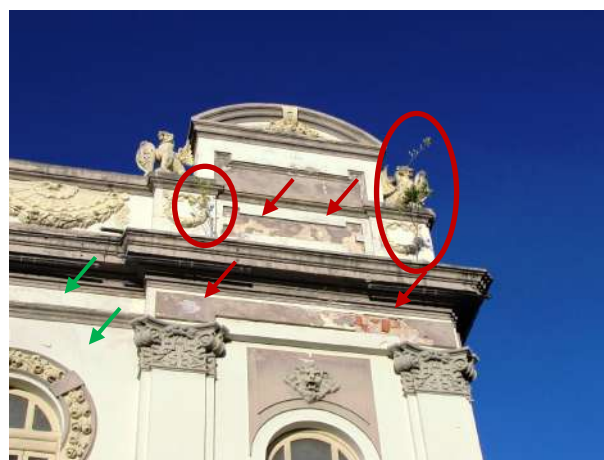
Figura 29 - Detalhe da platibanda e marquise com acúmulo de matéria orgânica (generalizado), crescimento de vegetação (círculos), desagregação do substrato (seta vermelha) e trinca (seta verde) na parte adjacente

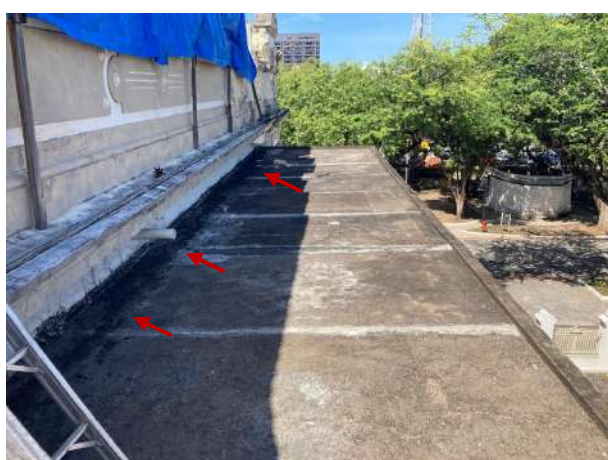
Figura 44 – Detalhe da laje superior do terraço coberto com impermeabilização ineficiente, acúmulo de sujeiras próximo aos drenos (setas) e declividade deficiente

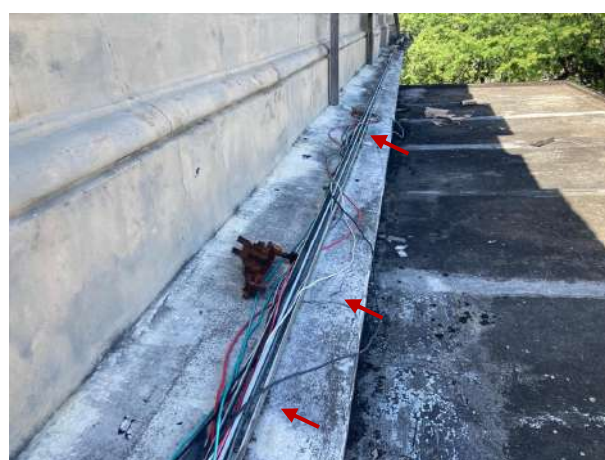
Figura 45 – Detalhe dos cabos dos circuitos de distribuição sobre o rufo

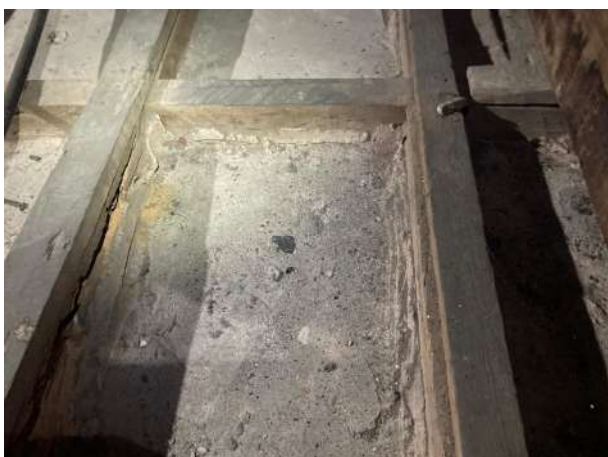
Figura 64 – Detalhe da estrutura de madeira do forro de gesso do salão de jantar

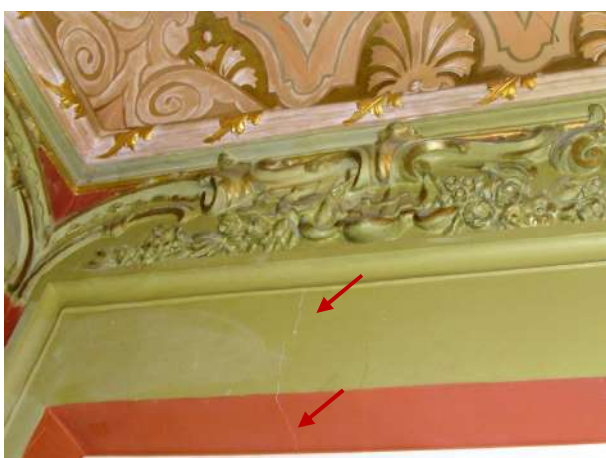
Figura 69 – Detalhe da fissura na janela do salão nobre

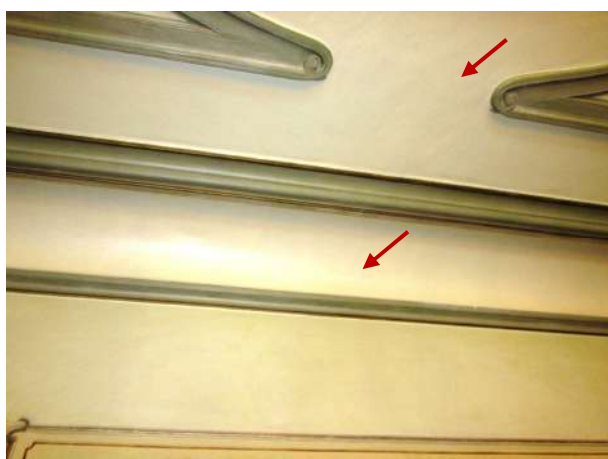
Figura 73 – Microfissuras e incidência de umidade no forro leste

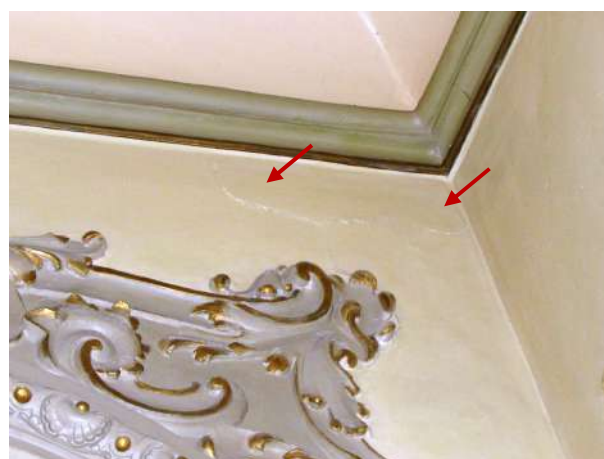
Figura 74 – Detalhe do desprendimento do substrato em zona sobre o acesso à sala de reunião

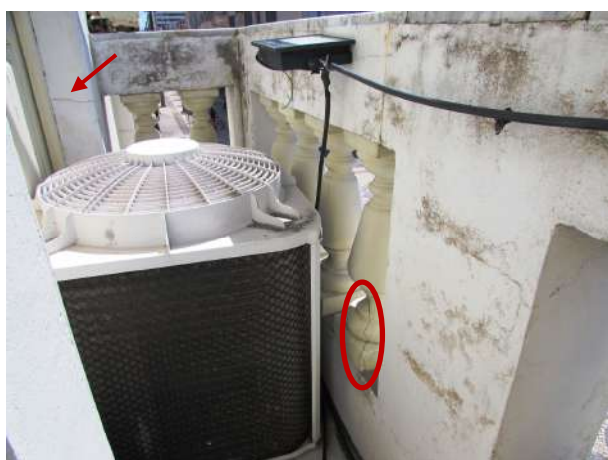
Figura 75 – Detalhe da balaustrada trincada e trinca na parede da sacada

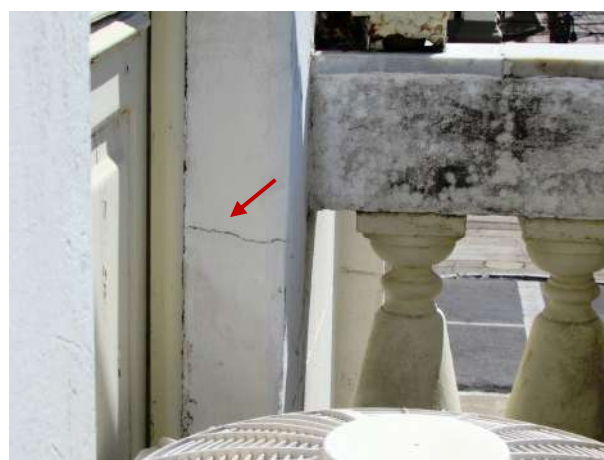
Figura 76 – Detalhe da parede trincada na sacada

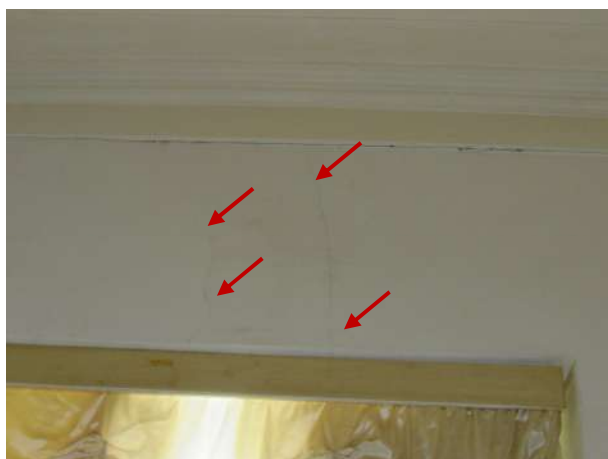
Figura 83 - Detalhe da parede norte trincada (sobre a janela)

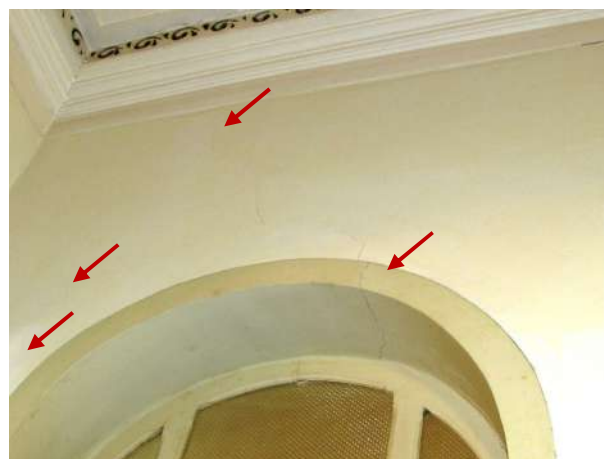
Figura 84 - Detalhe da parede oeste trincada (sobre o acesso à circulação)

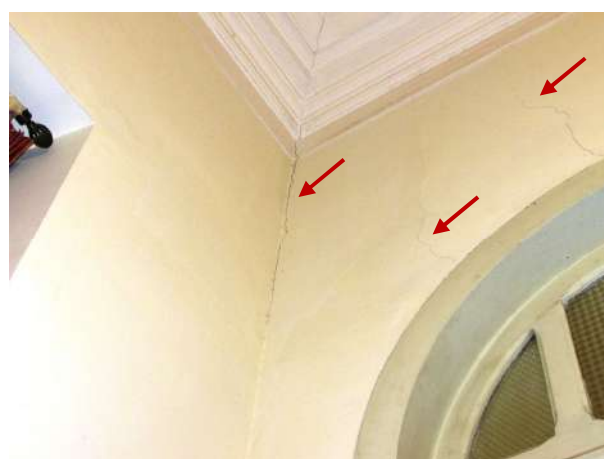
Figura 86 - Detalhe da parede trincada na interface ortogonal e sobre o acesso ao gabinete

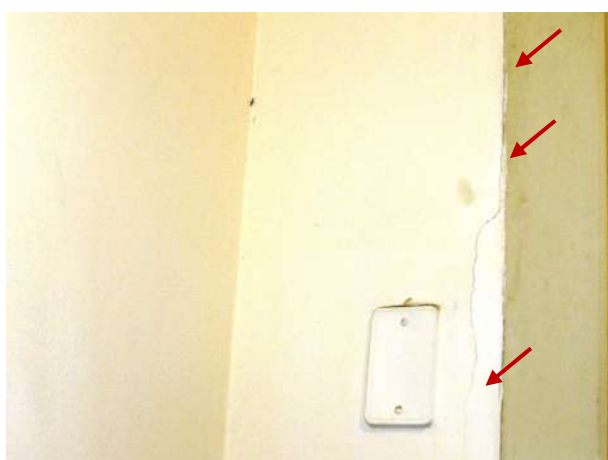
Figura 87 - Detalhe da trinca adjacente à caixa de instalação elétrica

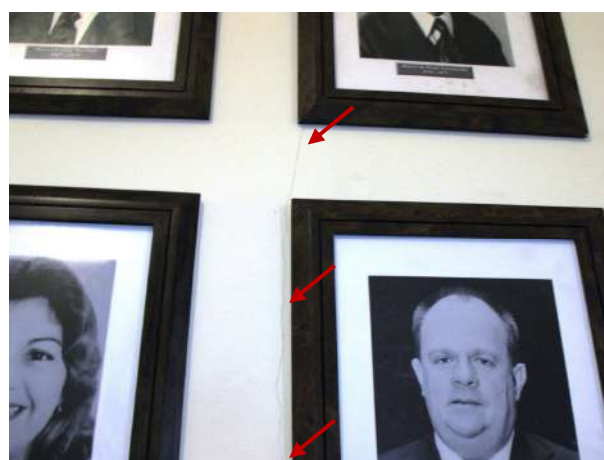
Figura 88 - Detalhe na parede de exposição dos retratados dos vice-governadores trincada

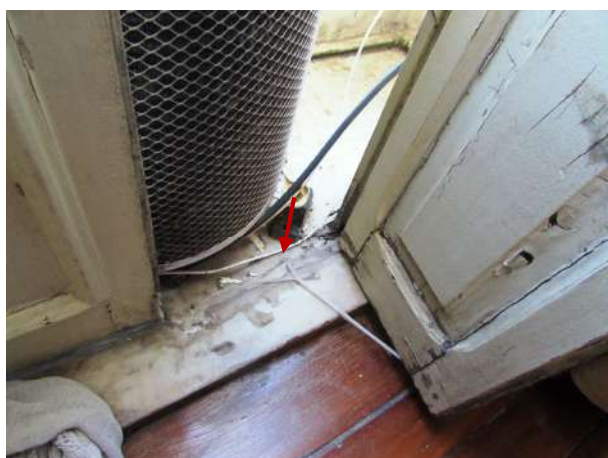
Figura 93 – Detalhe da soleira vedada com PU

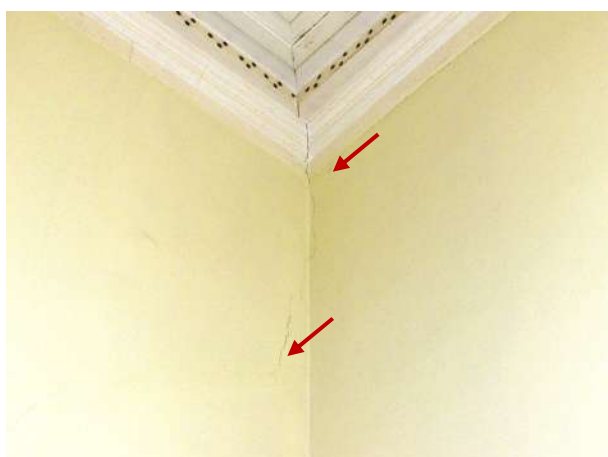
Figura 107 - Detalhe da parede trincada na interface ortogonal

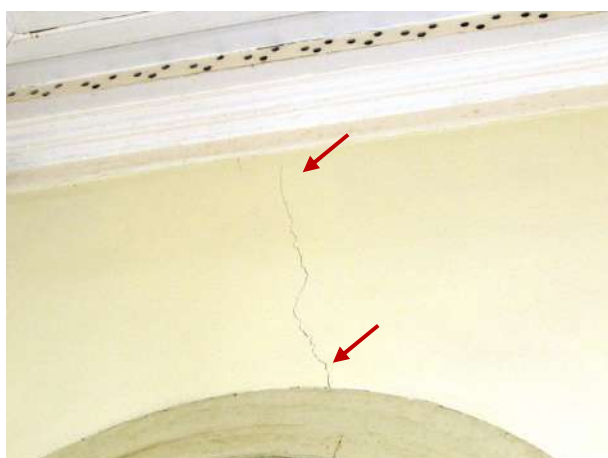
Figura 109 - Detalhe da parede, região sobre a porta, fissurada

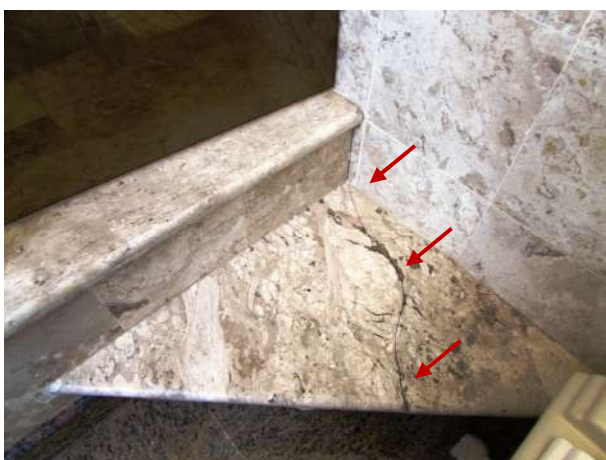
Figura 115 – Detalhe do degrau de mármore rachado

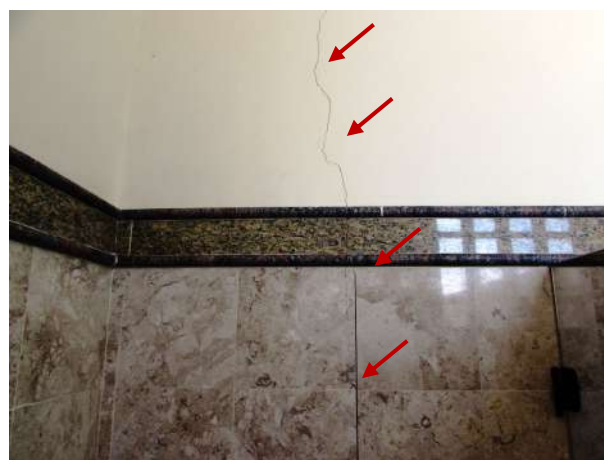
Figura 116 – Detalhe da trinca vertical na parede leste do banheiro

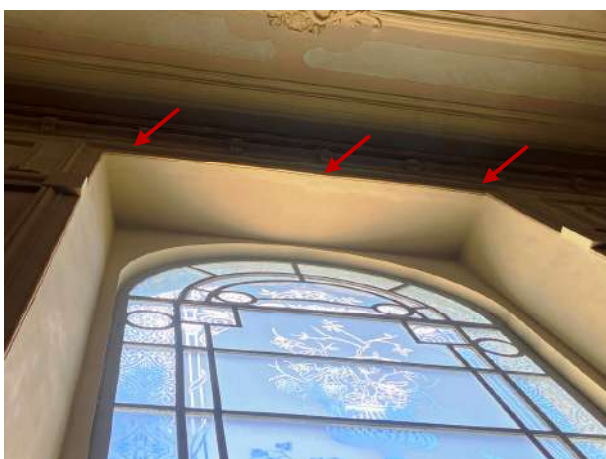
Figura 121 - Detalhe da parede, região sobre a janela, com infiltração

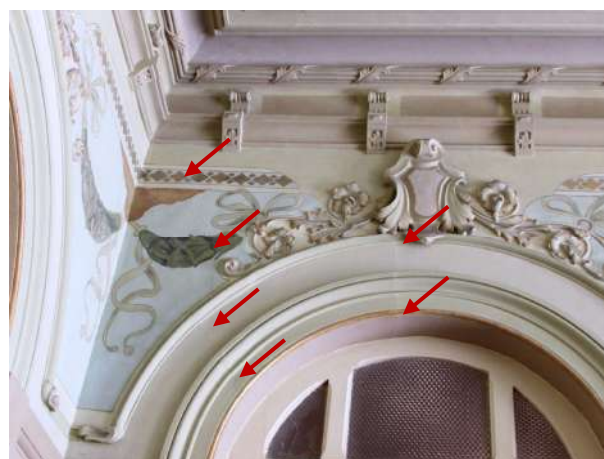
Figura 122 - Detalhe da parede, região sobre a porta, fissurada

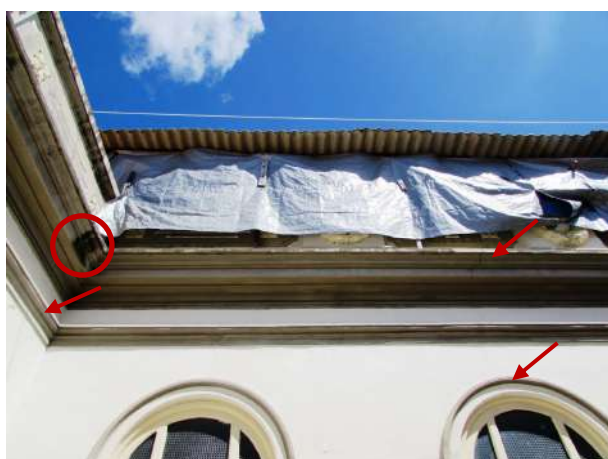
Figura 125 – Detalhe da moldura com acúmulo de matéria orgânica (círculo) e trincas nas paredes (setas)

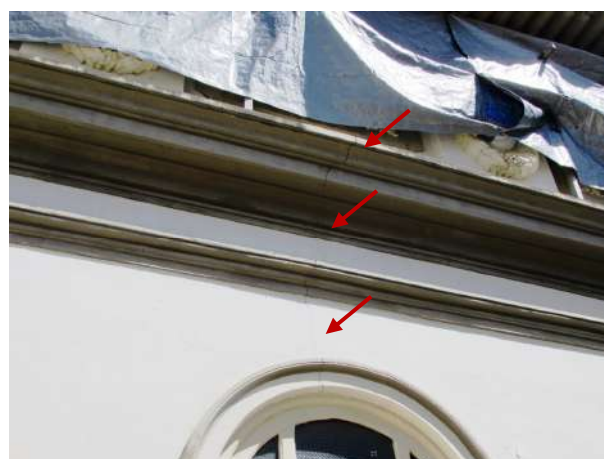
Figura 126 - Detalhe da parede, região sobre a porta, rachada

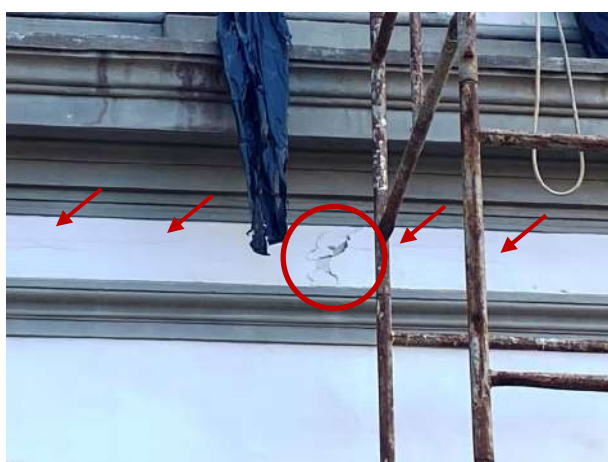
Figura 127 – Detalhe da parede norte com trincas horizontais e região de desprendimento do substrato

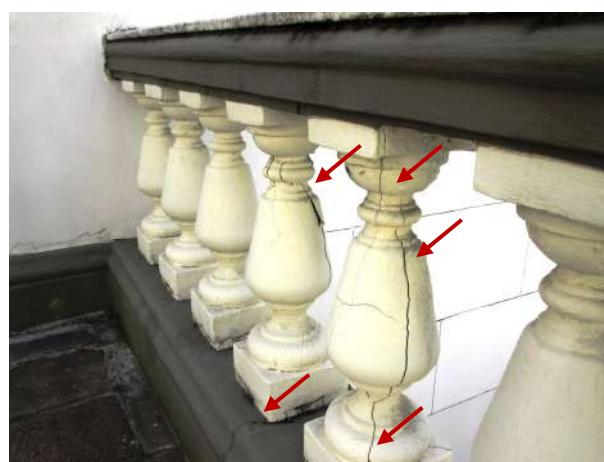
Figura 128 -Detalhe das balaustradas trincadas

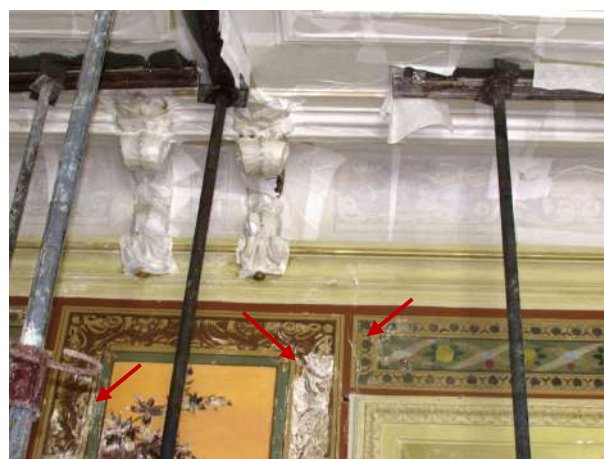
Figura 133 - Detalhe da pintura artística danificada pontualmente e trinca no vértice da porta

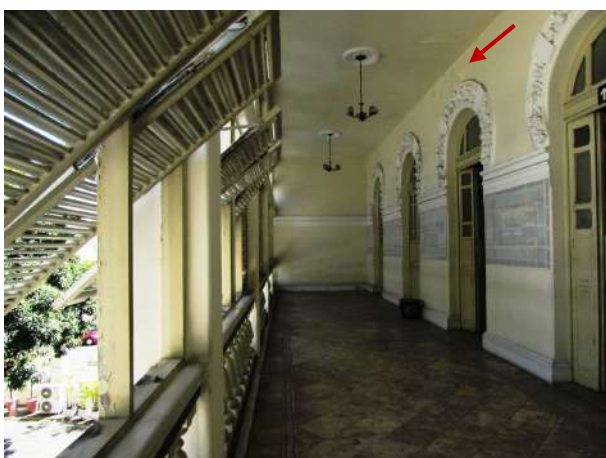
Figura 138 – Vista geral do terraço coberto com apontamento para infiltração sobre porta de acesso central

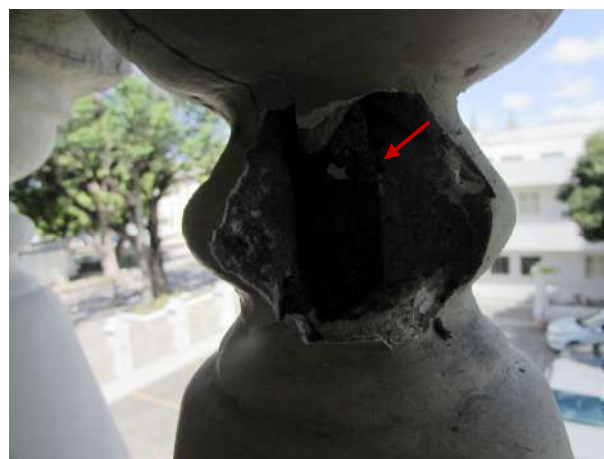
Figura 141 - Detalhe do ferro da balaustrada com corrosão e consequente deslocamento do substrato

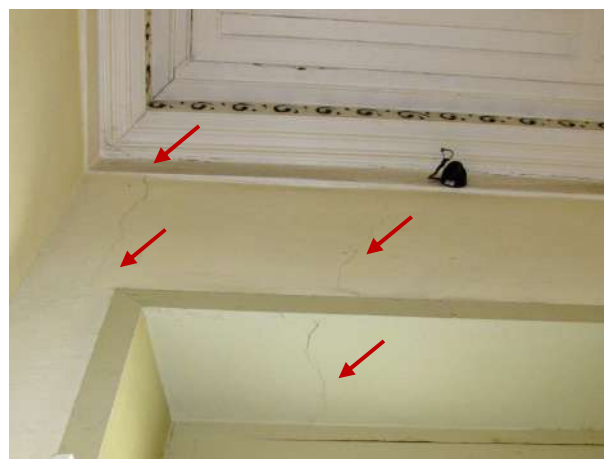
Figura 143 - Detalhe da parede, região sobre a porta, trincada

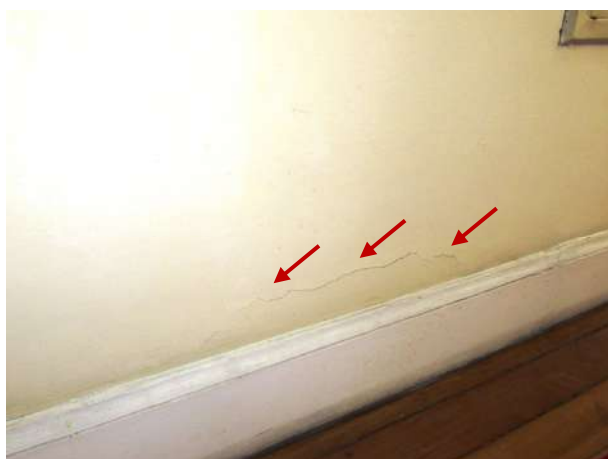
Figura 144 - Detalhe da trinca na zona inferior da parede

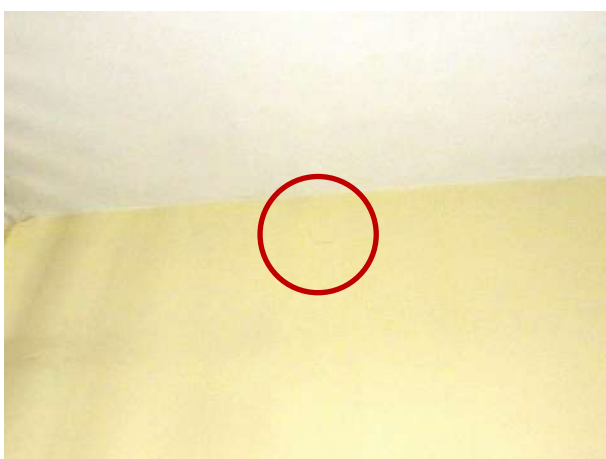
Figura 148 - Detalhe da microfissura na parede leste do hall

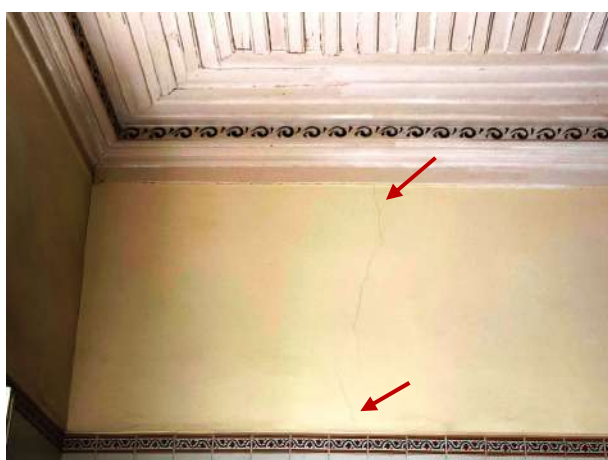
Figura 162 – Detalhe da trinca na parede leste da cozinha

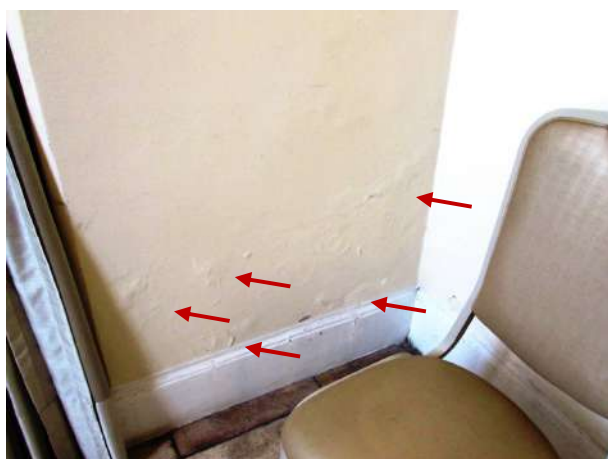
Figura 182 -Detalhe da parede com umidade e desprendimento do substrato e pintura

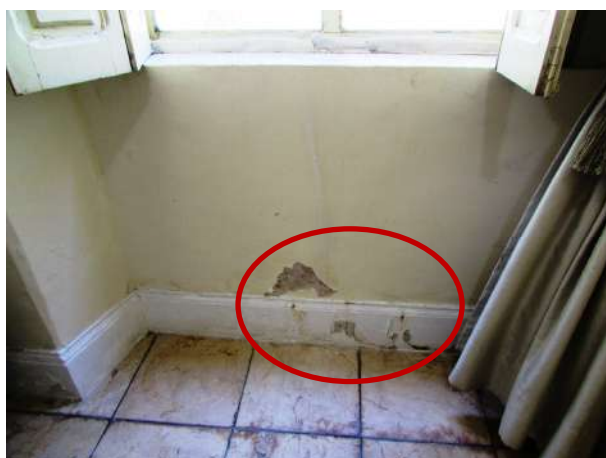
Figura 190 - Detalhe da parede com umidade e desprendimento do substrato e pintura

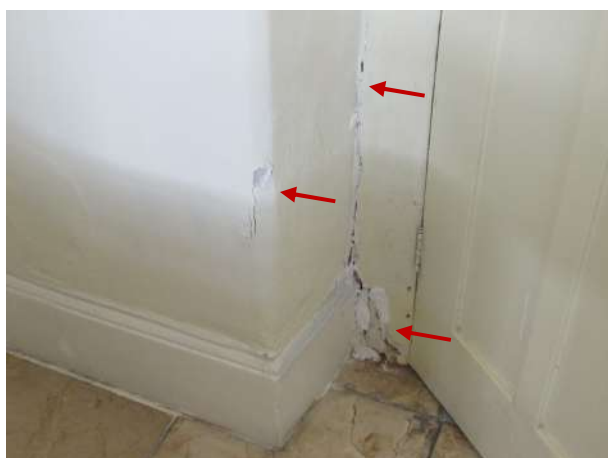
Figura 196 - Detalhe da parede trinca e com desprendimento do substrato

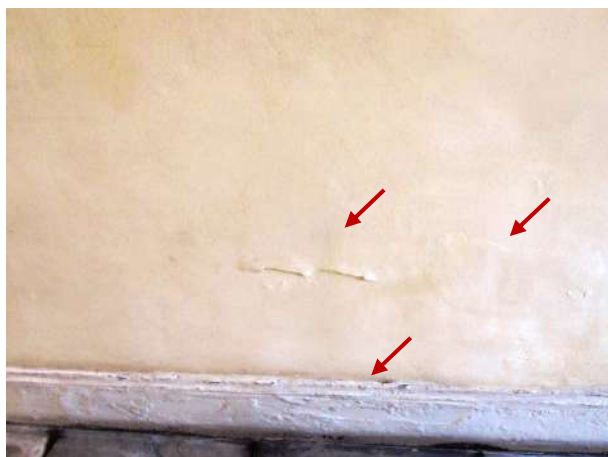
Figura 210 - Detalhe da parede com umidade e desprendimento do substrato e pintura

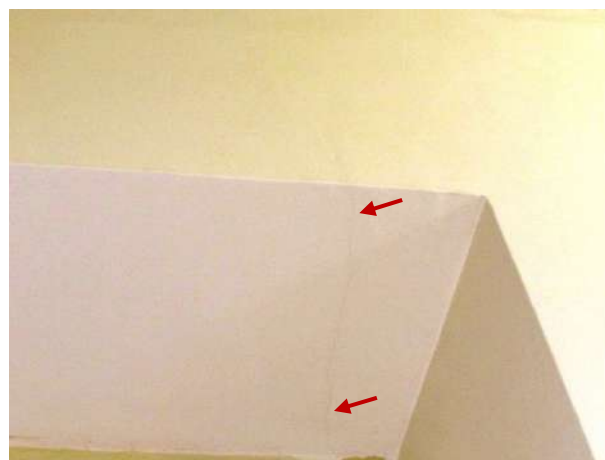
Figura 247 - Detalhe da parede, região sobre a porta, fissurada

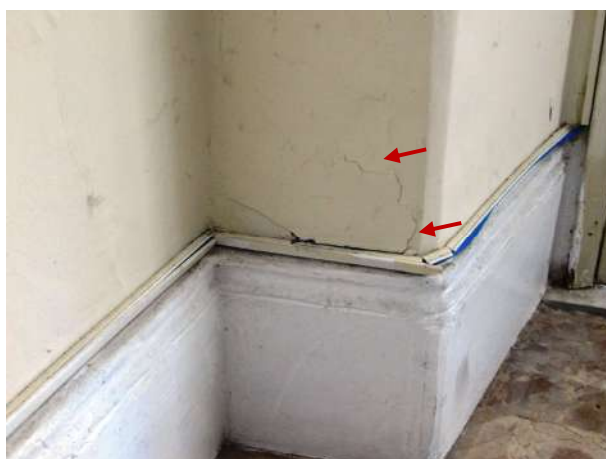
Figura 261 – Detalhe do desprendimento do substrato na zona inferior da parede sul

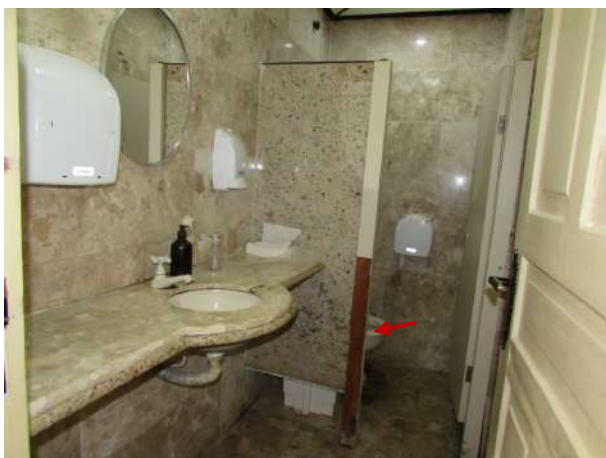
Figura 263 - Detalhe da divisória de madeira banheiro unissex danificada

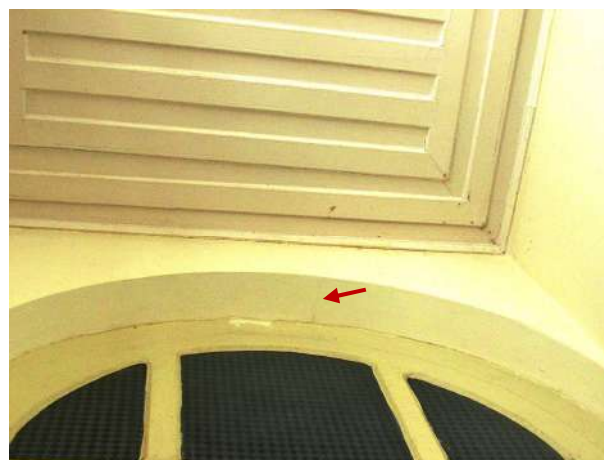
Figura 266 - Detalhe da parede, região sobre a porta, fissurada

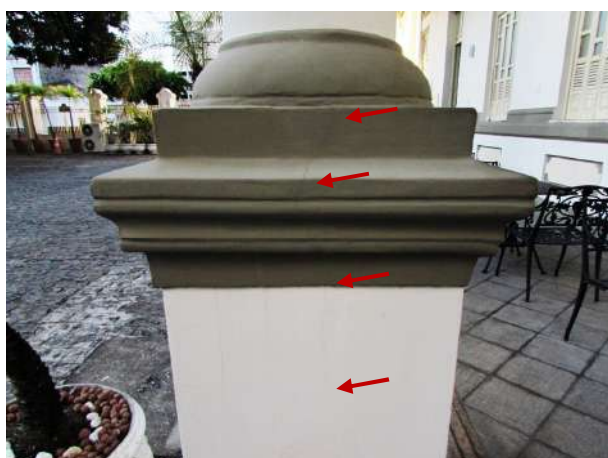
Figura 273 – Detalhe da coluna da varanda trincada

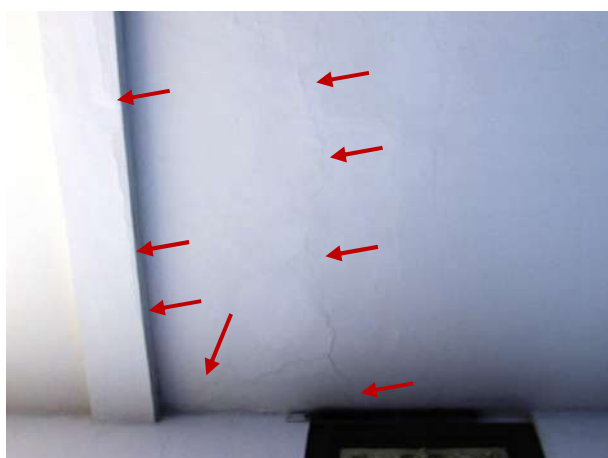
Figura 275 – Detalhe da laje superior da varanda trincada
