LAUDO TÉCNICO DE DIAGNÓSTICO

Secretaria de Estado da Casa Civil - SECC

Palácio Museu Olímpio Campos - PMOC - Ct 45/2024

PERÍODO: Julho de 2025

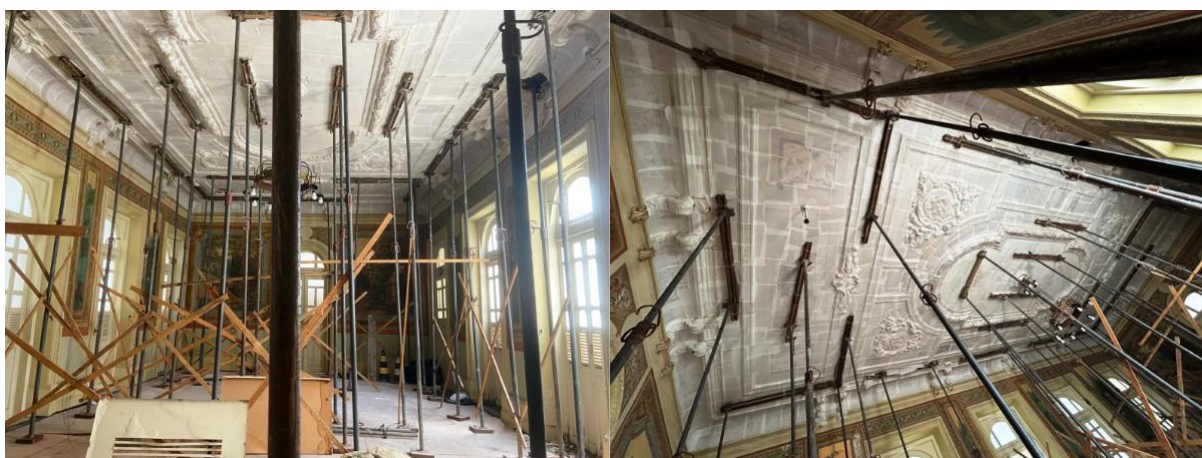
Atualmente, o Salão de Jantar permanece com escoramento estrutural interno há aproximadamente seis anos, protegido por cobertura auxiliar provisória.

Figura 8 – Forro do salão de jantar escorado

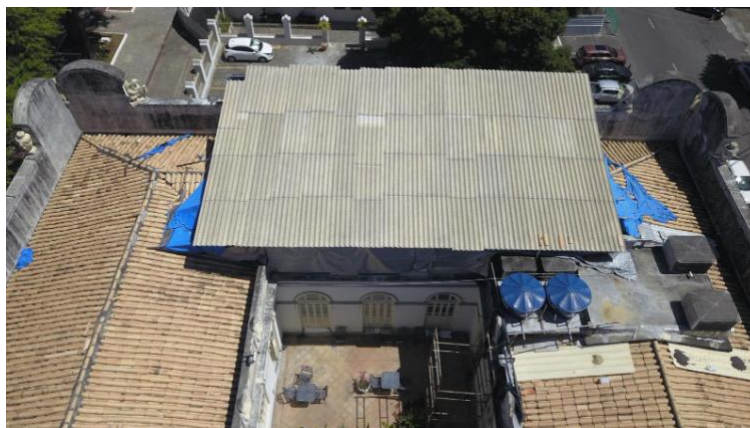
Figura 9 – Cobertura provisória instalada sobre o salão de jantar

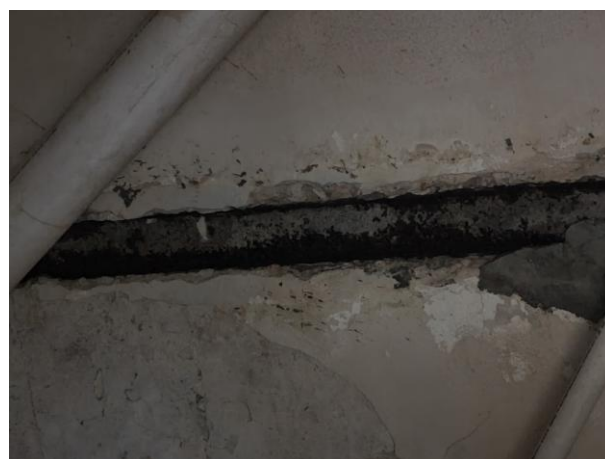
chatas e finas de aço, algumas das quais encontram-se expostas na face inferior.

Figura 16 - Detalhe da barra chata de ferro na laje do banheiro da suíte do Governador

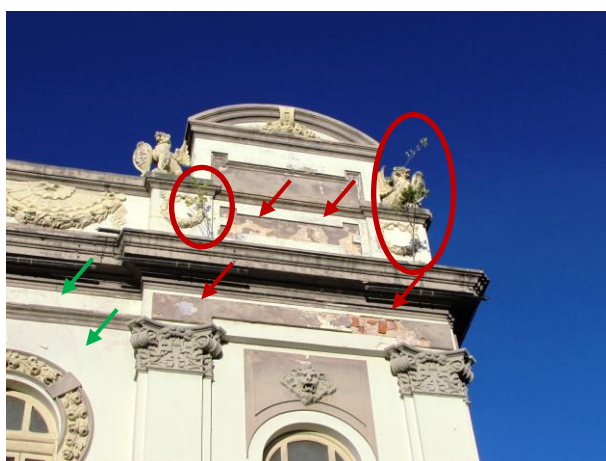
As quatro fachadas do imóvel apresentam um quadro de degradação sistemática, diretamente ligado à exposição às intempéries e às falhas dos sistemas de drenagem da cobertura. A principal constatação é o **acúmulo generalizado de matéria orgânica e o crescimento de vegetação** sobre platibandas, marquises e ornatos.

Essa condição retém umidade, acelera a degradação dos revestimentos e pode causar danos aos elementos construtivos subjacentes.

Figura 27 - Detalhe da platibanda e marquise com acúmulo de matéria orgânica (generalizado), crescimento de vegetação (círculos), desagregação do substrato (seta vermelha) e trinca (seta verde) na parte adjacente

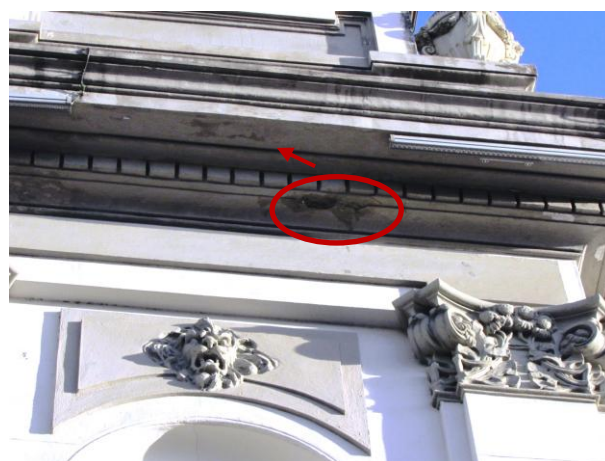
Figura 28 - Detalhe da moldura da marquise com perda do substrato (círculo) e zona de acúmulo de umidade (seta)

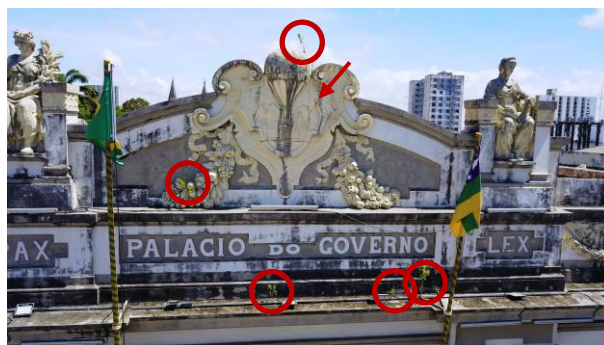
Foram registrados **trincas, fissuras e desprendimentos de substrato** em diversas zonas, com destaque para as áreas próximas a sacadas, molduras e vãos de janelas. Há também **perda de material em elementos decorativos**, como ornatos e molduras, e indícios de **corrosão**, como no brasão da fachada leste, comprometendo a integridade estética e funcional da envoltória.

Figura 29 - Detalhe da platibanda e marquise com acúmulo de matéria orgânica (generalizado) e crescimento de vegetação (círculos) e apontamento para produto de corrosão no Brasão

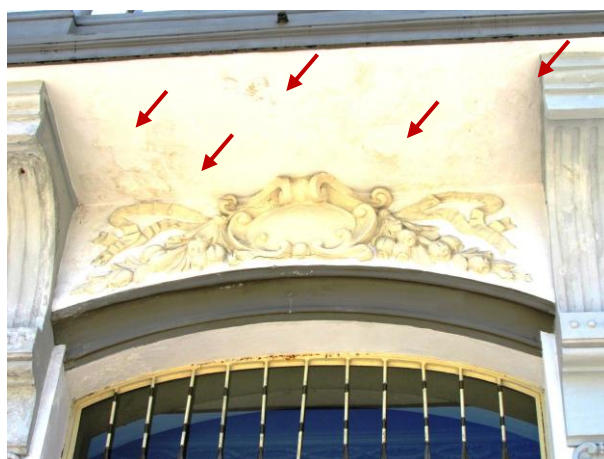
Foram observadas manchas de umidade sob a laje da sacada central (fachada leste) e na base de vãos de acesso (fachada sul), indicando falhas na impermeabilização ou no sistema de drenagem desses elementos, o que permite a infiltração de água diretamente para a alvenaria (**falhas de estanqueidade**).

Figura 30 – Detalhe das manchas de umidade sob a laje da sacada central na fachada leste

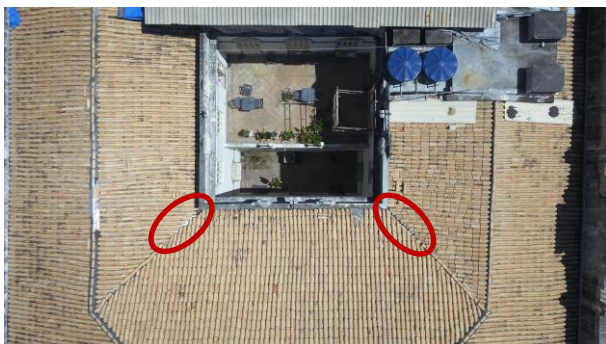
Observou-se a **ausência e deslocamento de telhas** em diversos pontos, comprometendo a estanqueidade e permitindo a infiltração direta de águas pluviais sobre a estrutura de madeira e o forro.

Figura 31 - Detalhe das cumieiras com parte das telhas ausentes

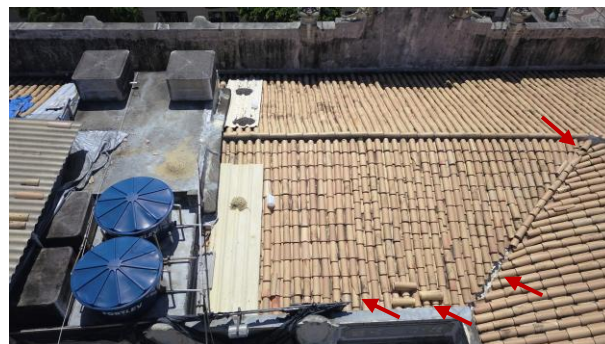
Figura 32 - Detalhe do telhado com telhas deslocadas, faltantes e danificadas

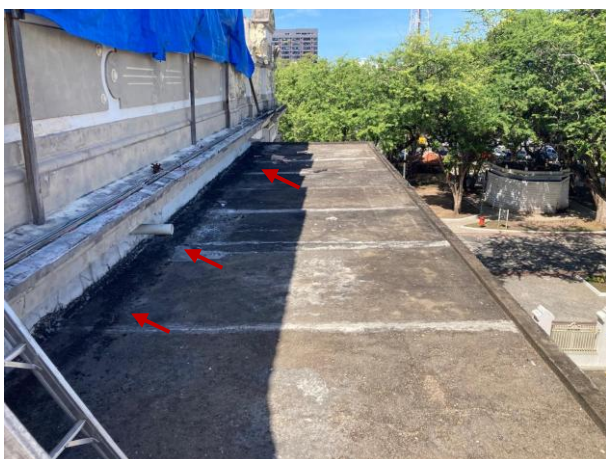
A laje do terraço coberto apresenta uma **falência do sistema de impermeabilização**, associada a uma deficiência no caimento e à **obstrução dos dispositivos de drenagem**. Esta condição resulta no empoçamento prolongado de água, gerando focos de infiltração para os pavimentos inferiores, além de favorecer o acúmulo de matéria orgânica e o desenvolvimento de vegetação.

Figura 33 - Vista da laje do terraço coberto com impermeabilização ausente, acúmulo de sujeiras próximo aos drenos (setas) e declividade deficiente

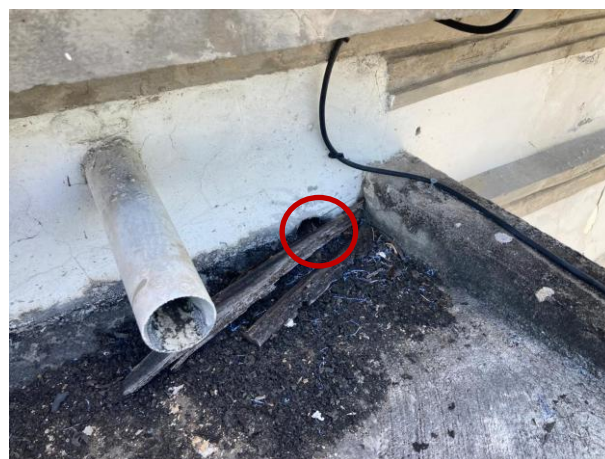
Figura 34 - Detalhe do dreno com a seção significativamente bloqueada por sujeiras e ausência de declividade para escoamento

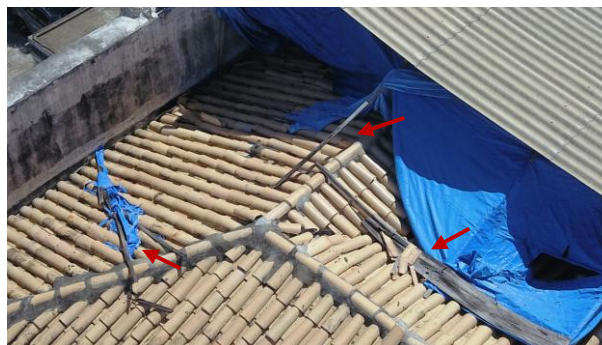
A cobertura temporária instalada sobre o salão de jantar, uma medida paliativa, já apresenta **colapso parcial de sua estrutura auxiliar**.

Figura 35 – Detalhe da estrutura auxiliar da cobertura temporária danificada

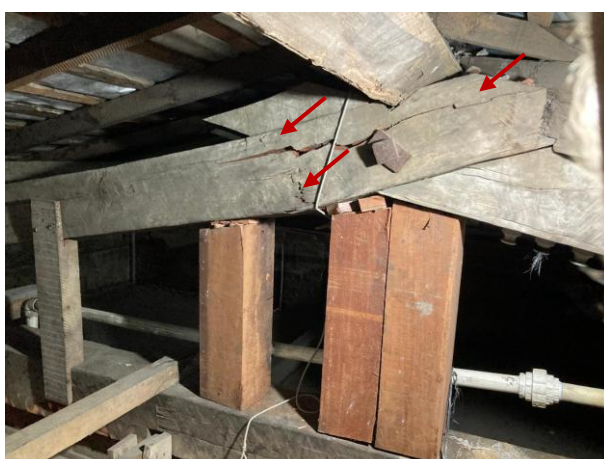
As falhas no sistema de cobertura constituem o principal mecanismo de degradação diretamente responsável pelo comprometimento estrutural severo e generalizado dos elementos em madeira, em razão da infiltração contínua e exposição prolongada à umidade.

As tesouras, vigas e caibros da cobertura, assim como o vigamento do piso do pavimento superior (inspecionado a partir do entreferro do térreo), apresentam um estado avançado de deterioração, com **perda significativa da seção resistente**, fraturas, deformações e colapsos em pontos de apoio (cabeceiras).

Esta condição representa um **risco iminente à estabilidade** de setores do edifício, evidenciado pelo **escoramento do forro do salão de jantar**.

Figura 36 – Detalhe da tesoura rompida, apesar do gancho de reforço

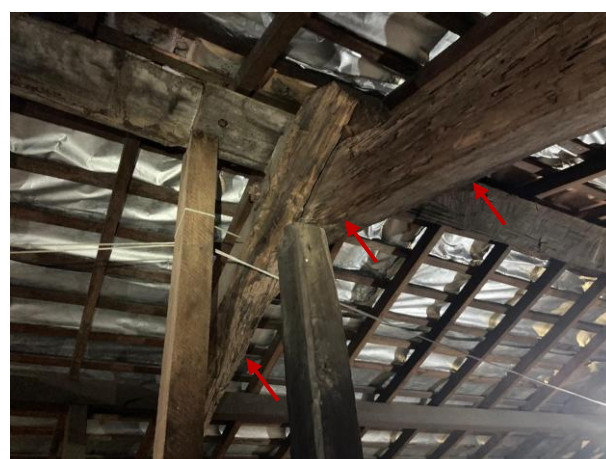
Figura 37 – Detalhe das tesouras degradadas, com perda considerável da seção resistente

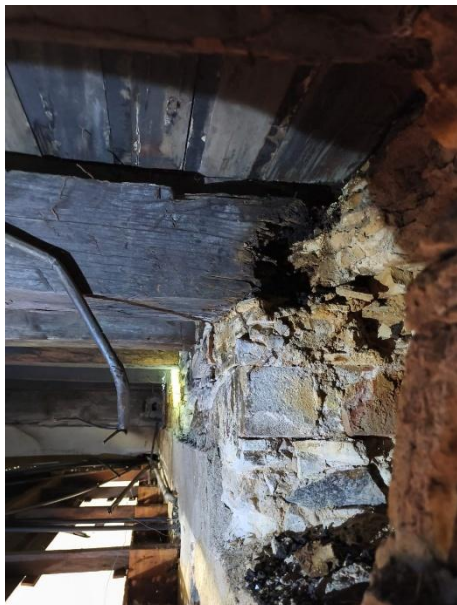
As vigas de madeira de lei, que constituem o sistema estrutural original do piso, apresentam **degradação acentuada e generalizada**. Foram constatadas peças com

perda considerável de seção resistente, fraturas, deformações excessivas (flechas) e comprometimento nos apoios sobre as alvenarias. Em muitos pontos, a degradação das cabeceiras das vigas está diretamente associada à umidade proveniente de infiltrações.

Figura 38 - Detalhe do entreforço da sala cidade de Aracaju, com madeira da estrutura do piso do salão de jantar apresentando dano severo na cabeceira

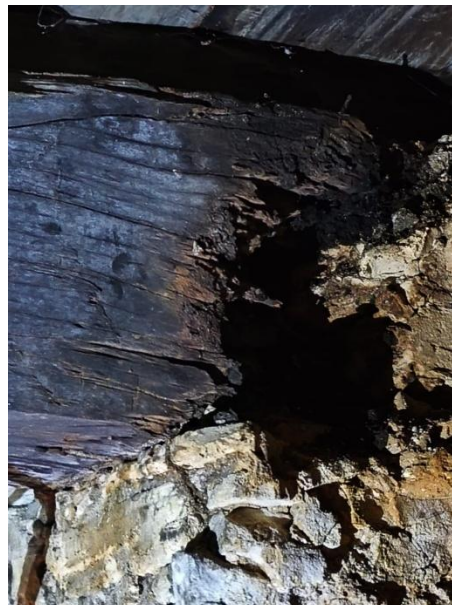
Figura 39 - Detalhe da madeira da estrutura do piso do salão de jantar com dano severo na cabeceira e presença de umidade

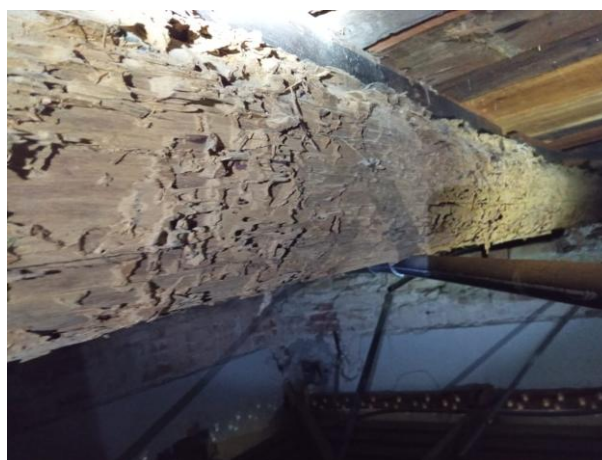
Foram identificados indícios de infestação por insetos xilófagos (cupins), com a presença de galerias aderidas aos componentes estruturais e peças de madeira exibindo o esfarelamento característico deste tipo de ataque. Essa condição fragiliza ainda mais a capacidade portante das vigas.

Figura 40 - Detalhe da viga de madeira do piso do pavimento superior degradada, com perda considerável da seção resistente

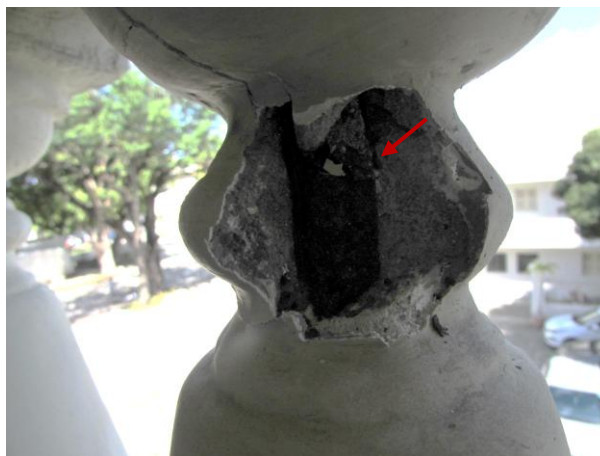
Adicionalmente, foram observadas anomalias em elementos de concreto armado, como a **corrosão e o consequente deslocamento do substrato nas balaustradas** dos terraços, comprometendo a segurança e a integridade desses elementos.

Figura 41 – Detalhe do ferro da balaustrada com corrosão e consequente deslocamento do substrato

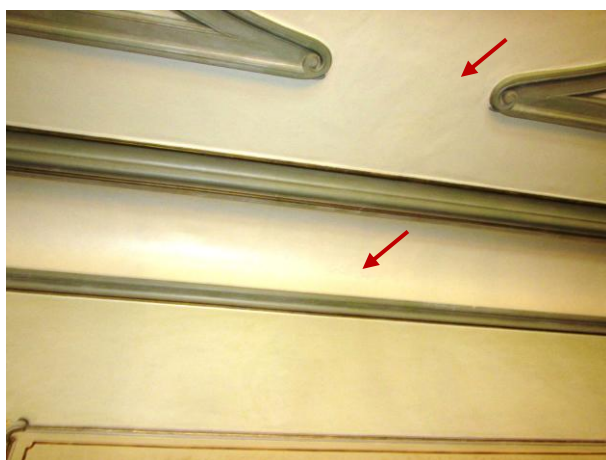
No pavimento térreo, a **umidade ascendente por capilaridade** é a anomalia mais recorrente, causando **desprendimento de substrato, descascamento de pintura e eflorescências** na base das paredes de quase todos os ambientes. No pavimento superior, predominam as **infiltrações descendentes**, que geram **manchas de umidade, mofo e bolor** em forros e na parte superior das paredes, sendo o Salão de Recepção e o WC do Governador exemplos críticos.

Figura 42 – Microfissuras e incidência de umidade no forro leste (salão de recepção)

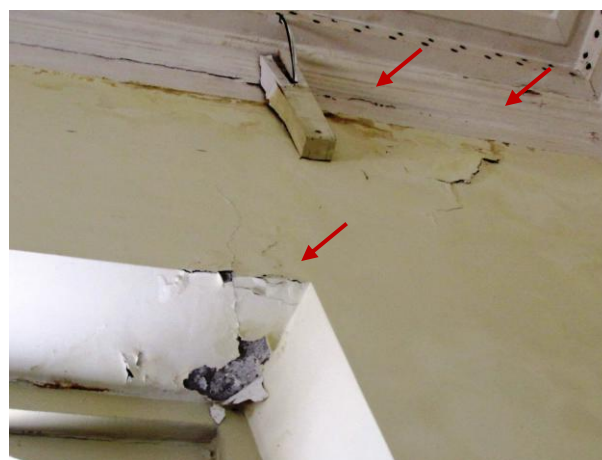
Figura 43 – Detalhe da parede com umidade, acúmulo de matéria orgânica e desprendimento do substrato e pintura (WC da suíte do governador)

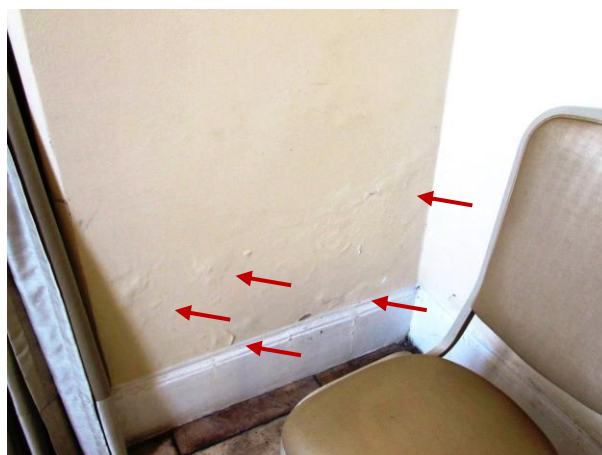
Figura 44 -Detalhe da parede com umidade e desprendimento do substrato e pintura (sala de espera)

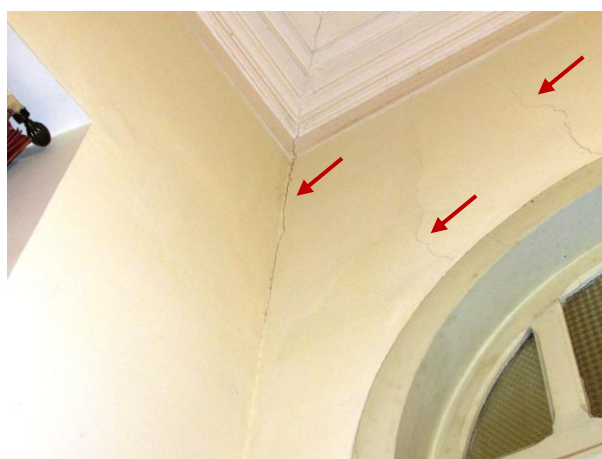
Como consequência direta dessas infiltrações e da movimentação estrutural, a inspeção mapeou um grande número de **fissuras, trincas e rachaduras** em praticamente todos os ambientes.

Essas aberturas se concentram tipicamente na interface entre paredes, no encontro de paredes com o forro e, notadamente, sobre os vãos de portas e janelas. No piso da cozinha, foi registrada uma **rachadura de grande extensão**, e no WC do Governador, uma trinca vertical que se estende por toda a parede.

Figura 45 – Detalhe da parede trincada na interface ortogonal e sobre o acesso ao gabinete

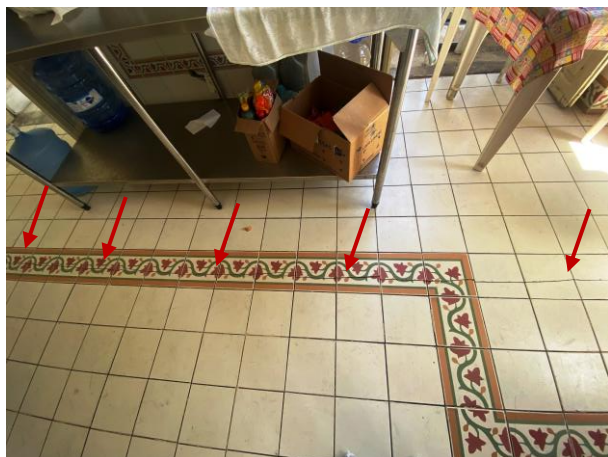
Figura 46 – Detalhe da rachadura no piso da cozinha

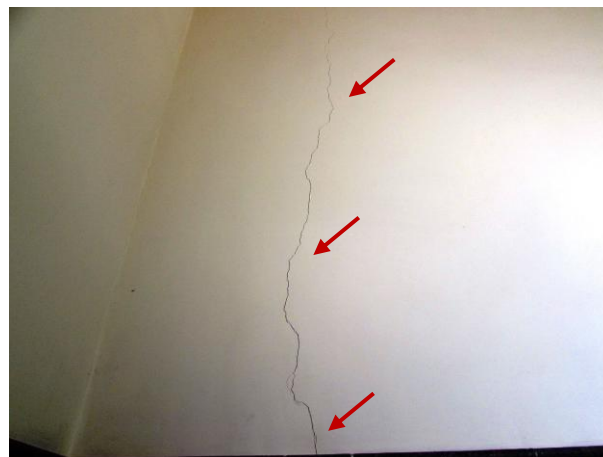
Figura 47 - Detalhe da trinca vertical na parede leste do banheiro da suíte do governador, que se estende até o topo

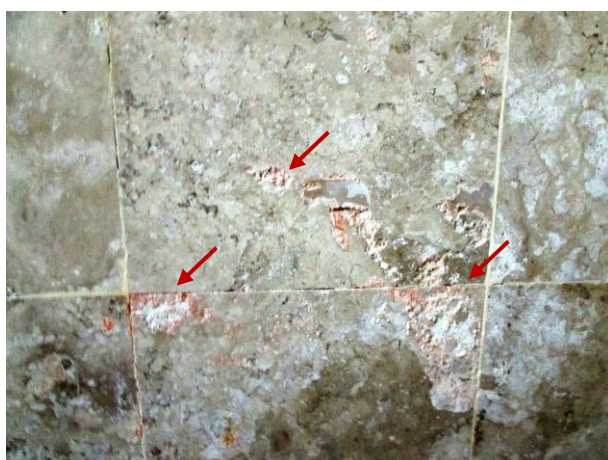
Além disso, foram constatados danos em acabamentos nobres, como trincas e lixiviação em pisos e placas de mármore e a degradação de forros artísticos, como na galeria de artes.

Figura 48 – Detalhe das pedras de mármore com lixiviação e produtos de óxidos de ferro (WC do gabinete)

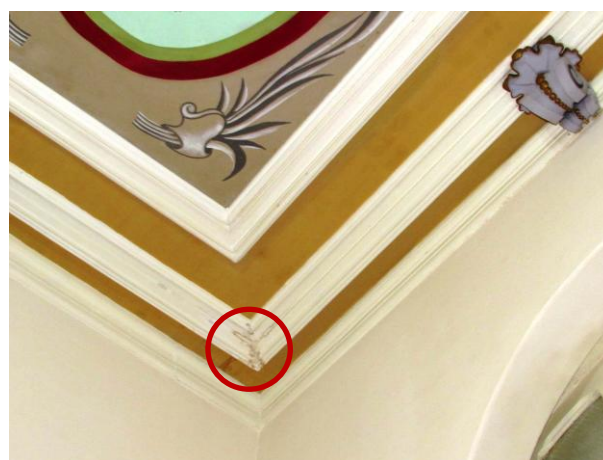
Figura 49 – Detalhe da mancha de umidade no forro com pintura artística (galeria de artes)

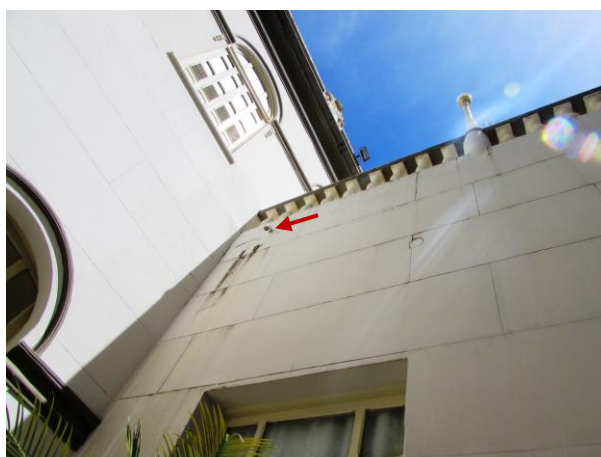
No que tange aos sistemas hidrossanitários, além dos drenos anteriormente mencionados, identificou-se a ausência de condutor vertical em um dos pontos de escoamento do pátio aberto. Essa deficiência resulta no lançamento direto da água sobre a parede adjacente, promovendo a degradação do revestimento de piso e o acúmulo de umidade na região, contribuindo para processos patológicos.

Figura 50 – Detalhe do dreno sem conduto vertical e acúmulo de matéria orgânica

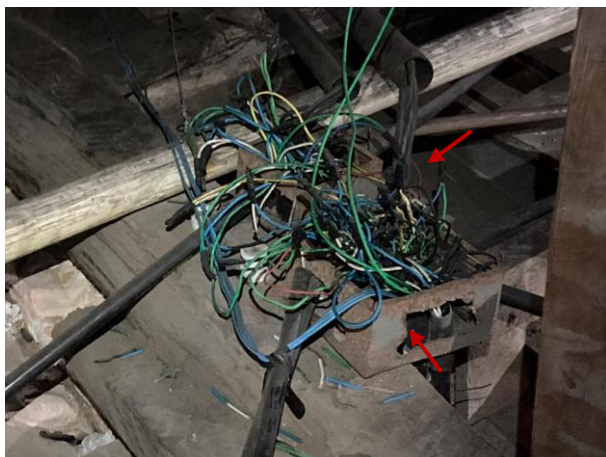
Figura 51 – Condutores emaranhados, ausência de terminais adequados e dispostos sobre o forro

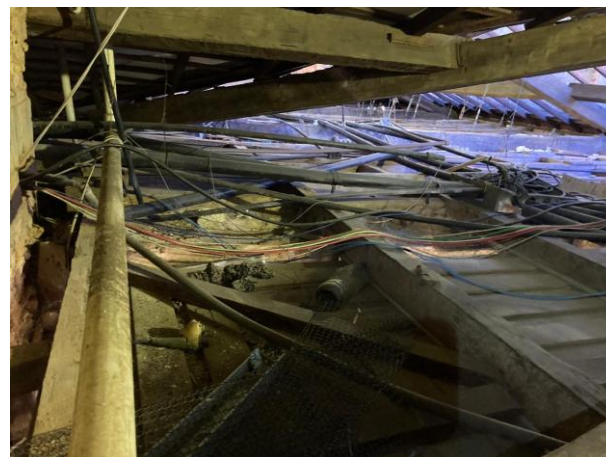
Figura 52 – Vista dos circuitos elétricos instalados diretamente no forro de madeira

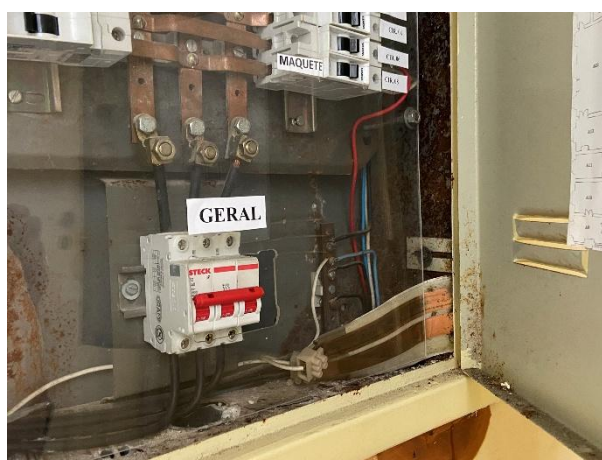
- **Não conformidades sistêmicas nos quadros de distribuição:** A vistoria dos 20 quadros elétricos identificou falhas sistêmicas que comprometem a segurança operacional:
 - a) **Ausência de documentação técnica:** Nenhum quadro possui o respectivo diagrama unifilar afixado, uma não conformidade que eleva o risco de acidentes em manobras de emergência.
 - b) **Deficiência de proteção:** Constatou-se a ausência de Dispositivos de Proteção contra Surtos (DPS) nos quadros principais e danos em componentes de segurança, como o disjuntor geral solto no QGD-P e a proteção de acrílico danificada no QD5, representando risco de contato acidental.
 - c) **Corrosão por infiltração:** O Quadro de Distribuição QD2 (pavimento térreo) apresenta corrosão avançada nos barramentos e na caixa, causada pela infiltração de água, o que representa um ponto de falha.

Figura 53 – Detalhe QD2 – circulação 2 com barramentos e conexões oxidadas e corrosão no quadro

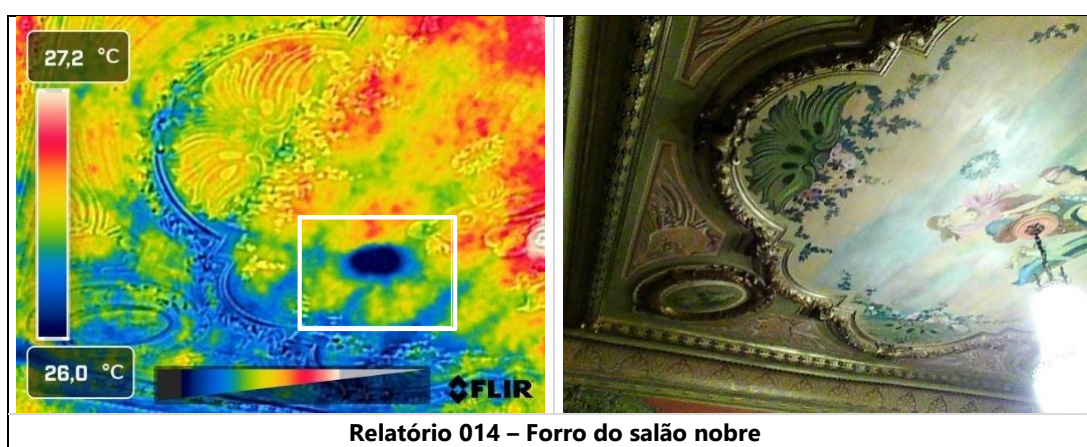
- No **forro do Salão Nobre (Relatório TER-014)**, a mancha fria indicou uma infiltração pontual pela cobertura.
- De forma similar, as zonas frias na **Laje da Varanda e do Terraço (Relatórios TER-009 e TER-020)** confirmaram a percolação de água para os ambientes inferiores, decorrente da falha de impermeabilização.
- A mancha fria na porção inferior da **Fachada Sul (Relatório TER-007)** é compatível com o comportamento típico de umidade ascendente por capilaridade.

Figura 56 – Recorte do Relatório nº 014, a título de exemplificação dos resultados mencionados

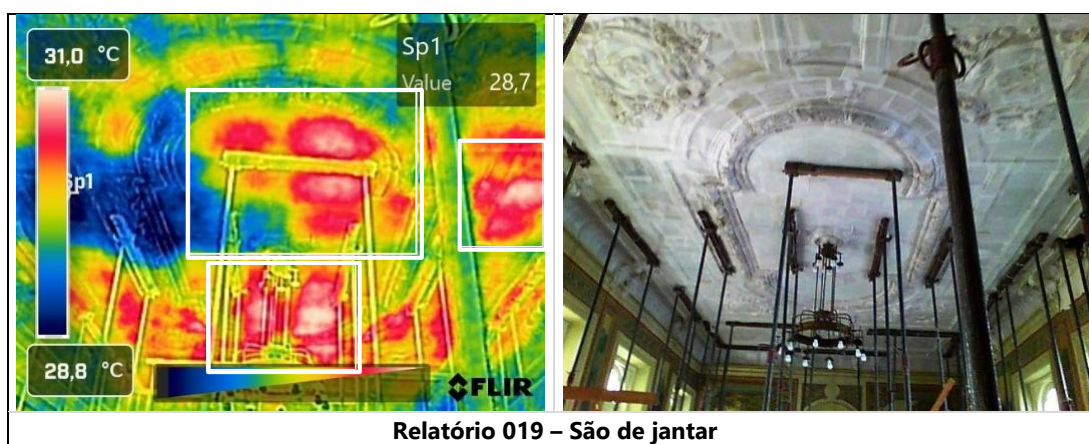
- No forro artístico do **Salão de Jantar (Relatório TER-019)**, as zonas de maior temperatura indicaram a presença de bolhas e descolamento do papel decorativo, agravado pela degradação da base de madeira subjacente.

Figura 57 – Recorte do Relatório nº 019, a título de exemplificação dos resultados mencionados

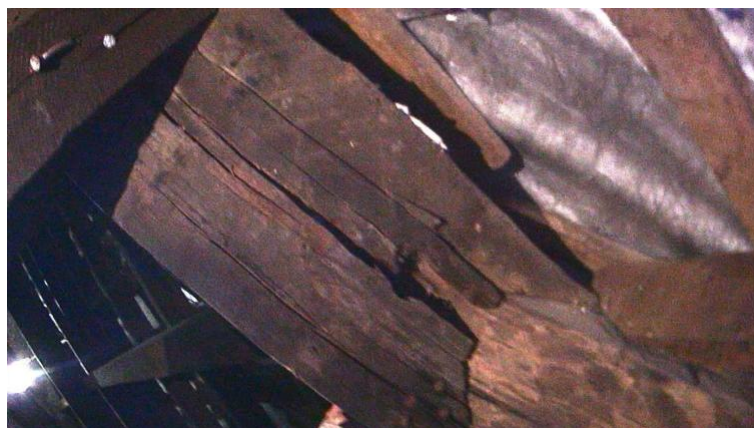
- Os registros confirmaram a degradação generalizada e em estágio avançado dos elementos estruturais de madeira, tanto vigas quanto tesouras.
- Foram registrados ataques severos de agentes xilófagos (cupins), colapsos parciais (especialmente nas cabeceiras das vigas), perda significativa de seção transversal por apodrecimento, além de múltiplas fissuras e trincas internas.

Figura 59 – Recorte do relatório 018, a título de exemplificação

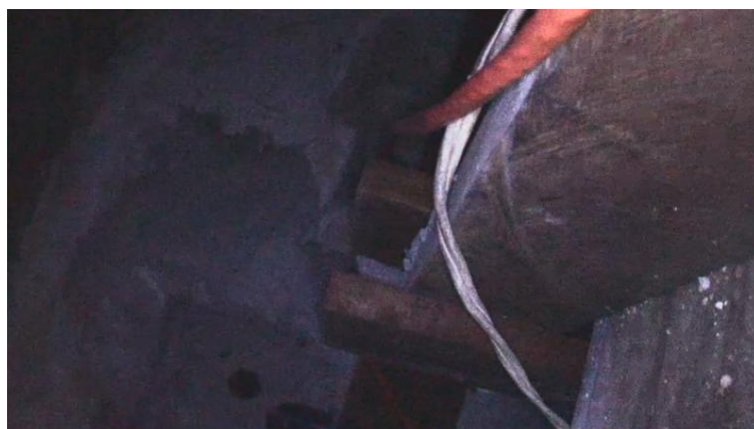
- A boroscopia forneceu evidência visual direta da instalação elétrica irregular e de alto risco nos entreforros.
- As imagens mostram cabos energizados, contorcidos e sem eletrodutos, apoiados diretamente sobre a madeira estrutural já degradada e altamente combustível.

Figura 60 – Recorte do relatório 048, a título de exemplificação

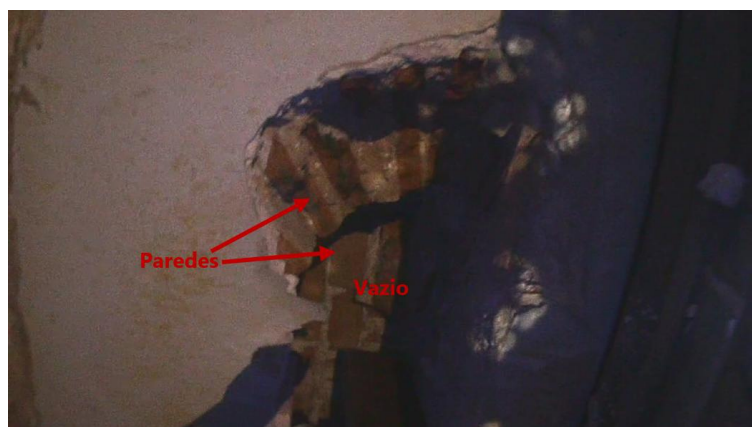
- Foi evidenciada a presença de umidade persistente, resíduos de mantas de impermeabilização degradadas e colonização por fungos em madeiras e paredes de apoio, corroborando os dados da termografia.
- Além disso, a inspeção revelou detalhes do sistema construtivo, como a presença de paredes duplas perimetrais e o método de apoio das vigas diretamente sobre as alvenarias, muitas vezes em pontos já fissurados.

Figura 61 – Recorte da planta baixa do relatório 045 com registro das paredes duplas

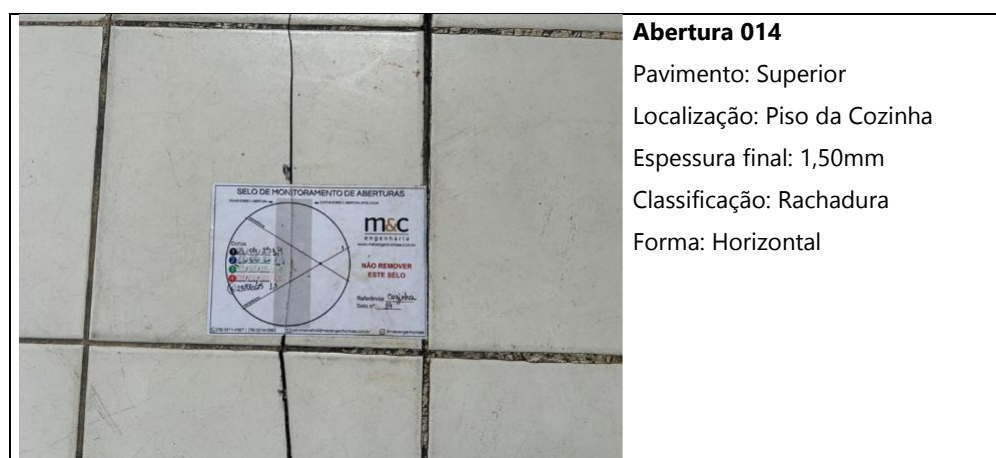
redistribuição de cargas que gerou a fissuração no piso.

Figura 62 – Ilustração da abertura 014 e sua caracterização

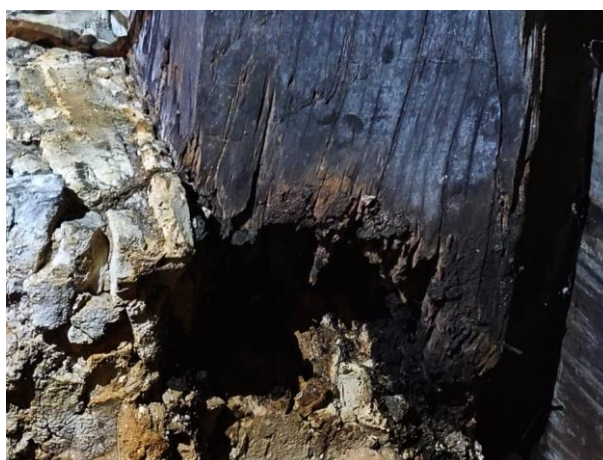
Figura 63 - Dano severo por umidade e apodrecimento na cabeceira de viga de madeira do piso superior
