PREFEITURA MUNICIPAL DE NEÓPOLIS
ESTADO DE SERGIPE

RELATÓRIO FOTOGRÁFICO

Ponte existente sobre riacho – Estrada de acesso ao Morro do Aracaré

Município: Neópolis – Sergipe

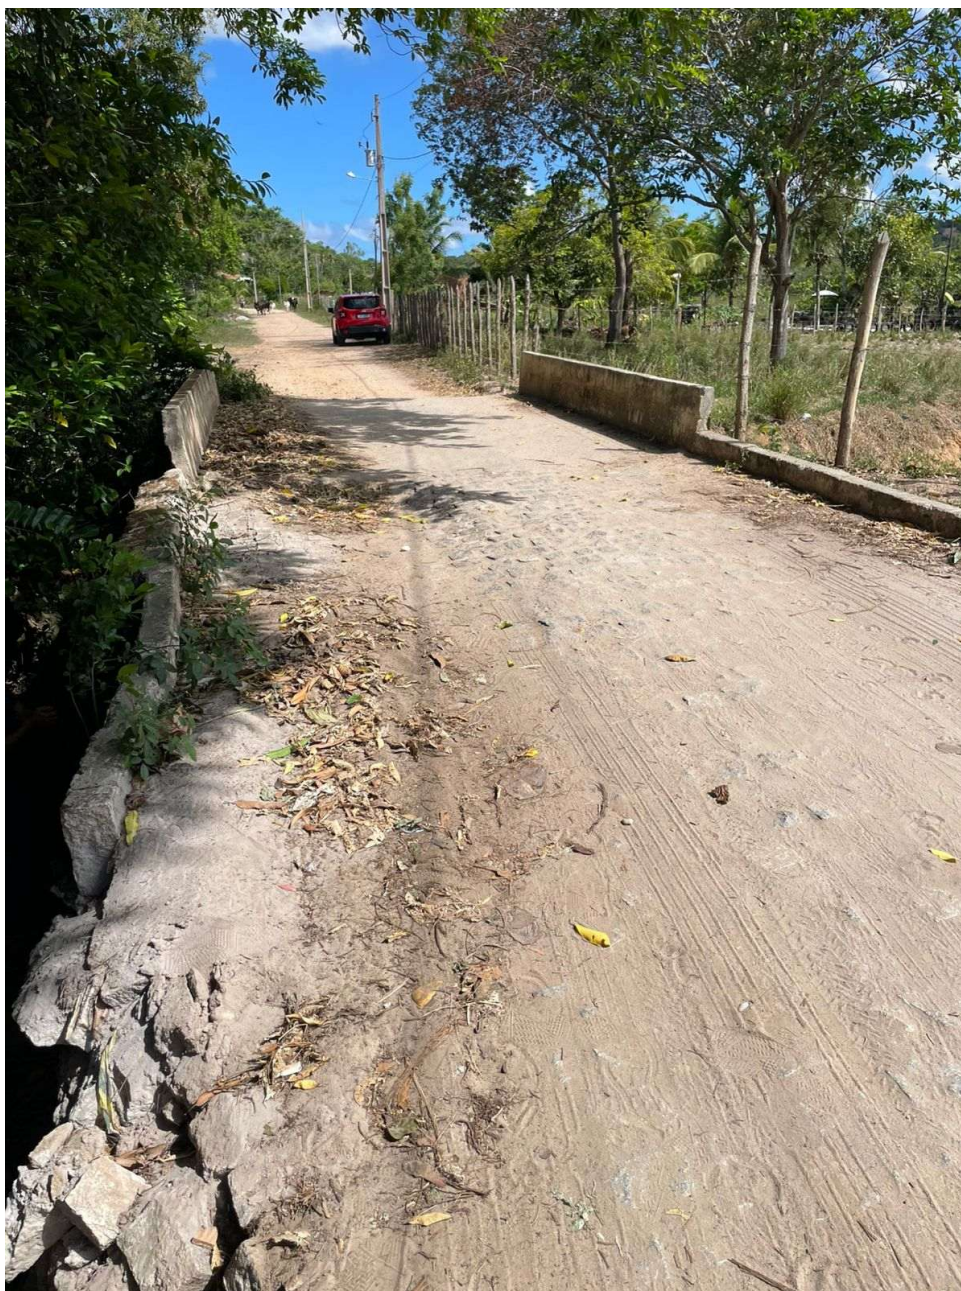
FOTO 01 - Vista geral da estrada vicinal e do acesso à ponte existente, observando-se a plataforma de terra e os elementos laterais da estrutura da ponte. Nota-se desgaste nas bordas da pista e início de deterioração nos elementos de contenção laterais.

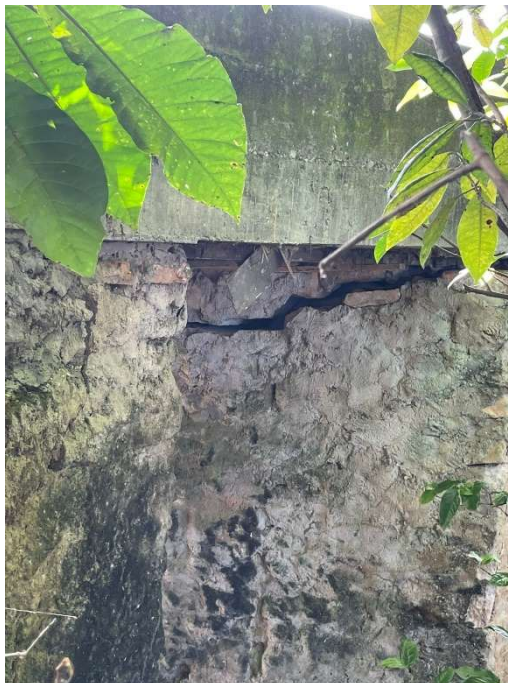
FOTA 02 - Detalhe da parede lateral em alvenaria de pedra da ponte, apresentando **fissura significativa na parte superior**, indicando possível movimentação estrutural ou recalque da fundação.

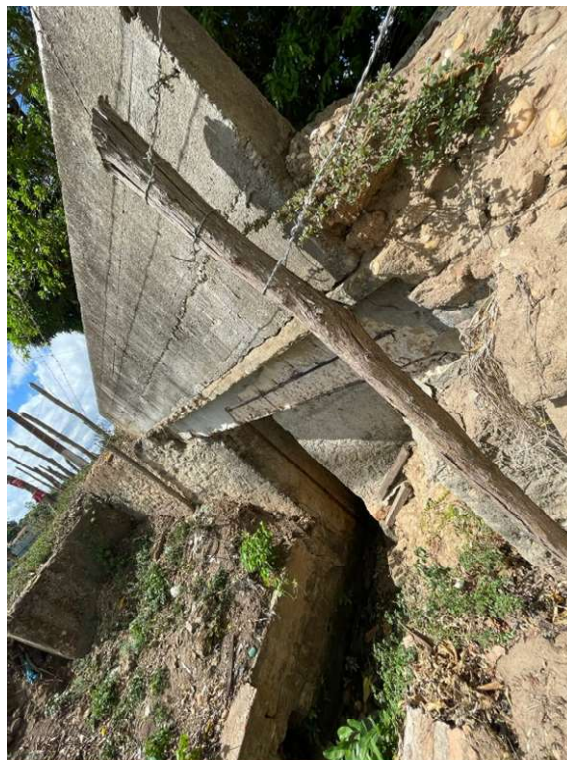
FOTO 03 - Vista lateral inferior da ponte, evidenciando a estrutura de apoio e o canal do riacho. Observa-se deterioração do encontro da ponte e exposição de partes estruturais.

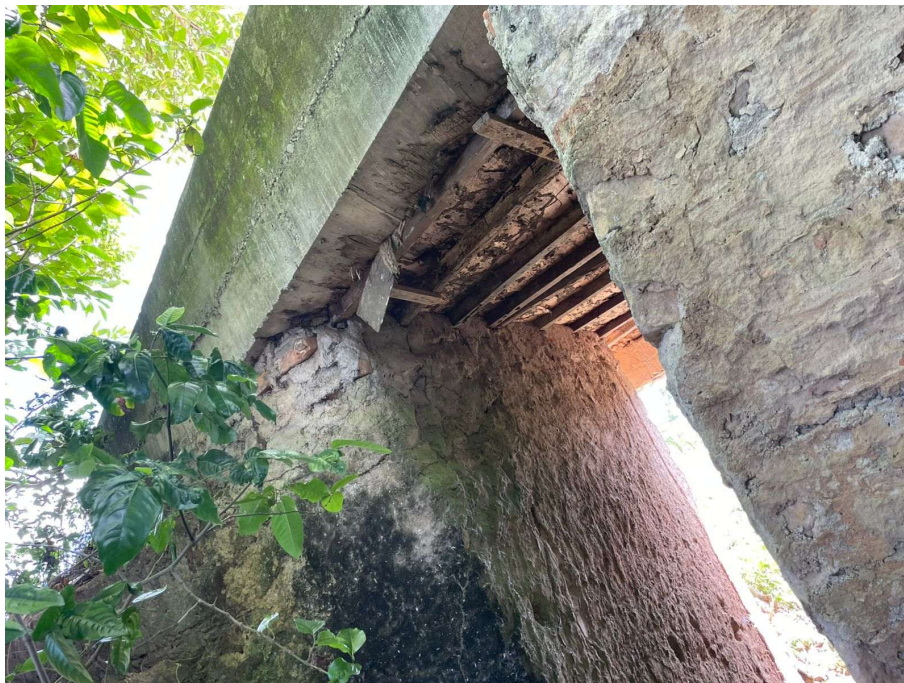
FOTO 04 - Vista inferior da ponte mostrando **elementos estruturais deteriorados e exposição das vigas ou apoios inferiores**, indicando comprometimento da integridade estrutural.

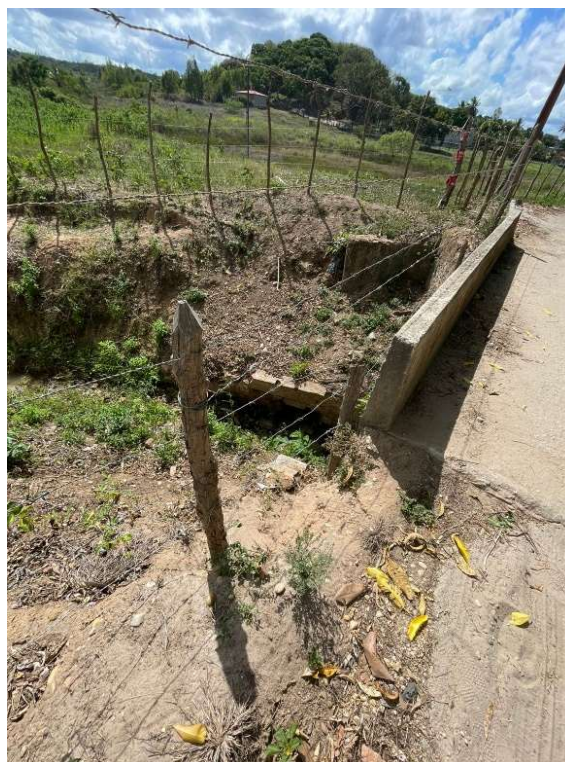
FOTO 05 - Vista lateral da ponte e do talude adjacente, evidenciando o sistema de drenagem natural do riacho e a proximidade da estrutura com a área de escoamento.

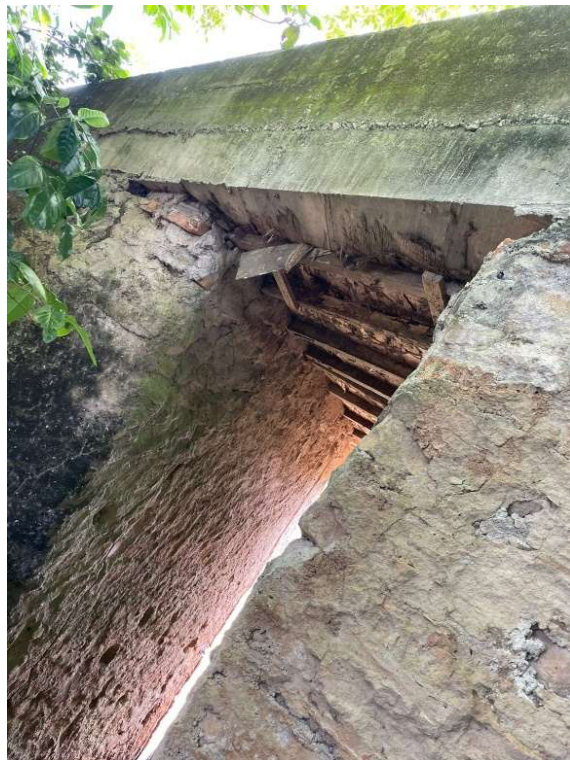
FOTO 06 - Detalhe da parte inferior da ponte com evidência de **desagregação da alvenaria e deterioração dos elementos estruturais**, com risco de agravamento das patologias.

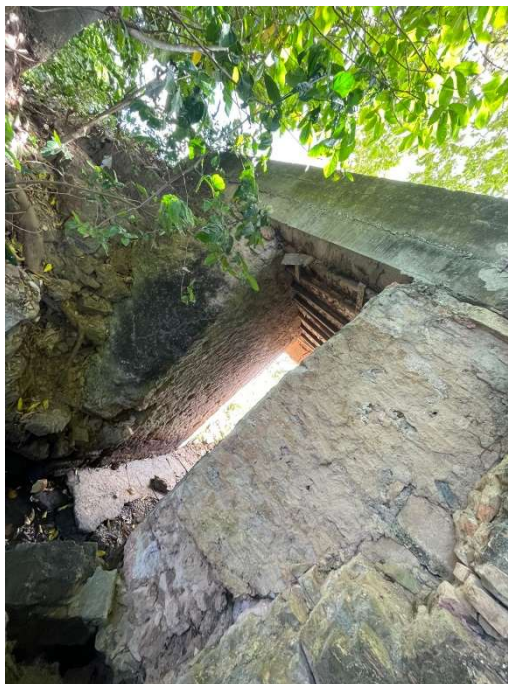
FOTO 07 - Vista inferior do encontro da ponte com presença de fissuras e desgaste das pedras estruturais, demonstrando perda de material e fragilidade da estrutura.

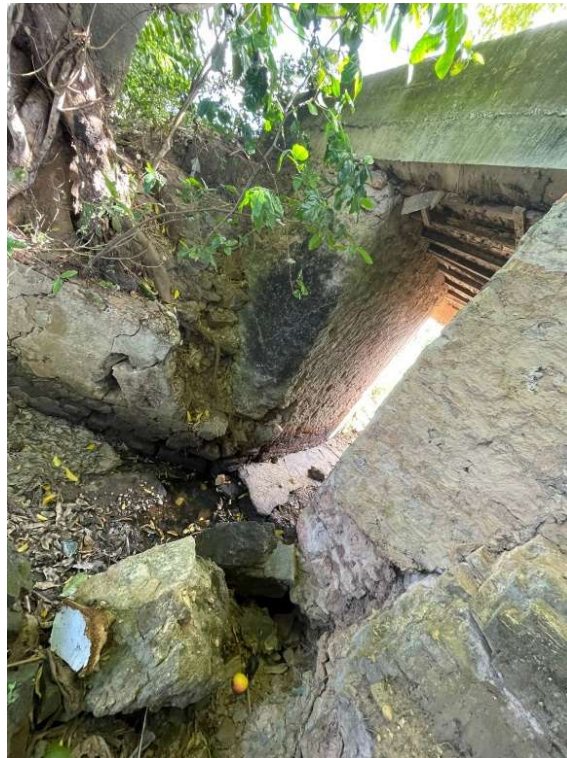
FOTO 08 - Detalhe do encontro estrutural sobre o riacho, com presença de blocos deslocados e sinais de erosão na base da estrutura.

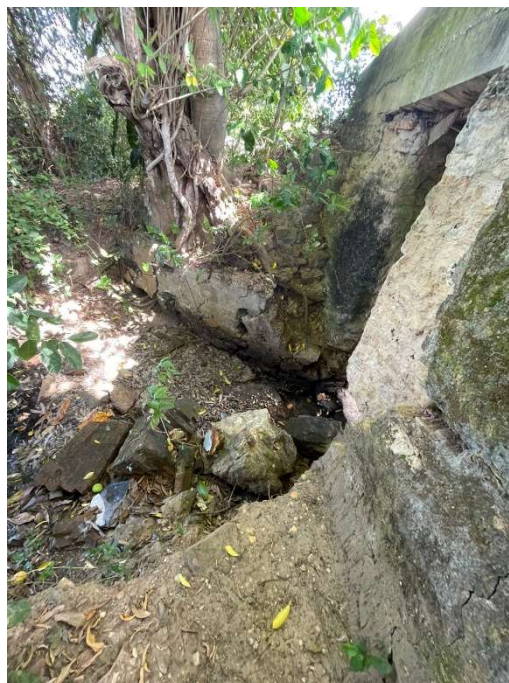
FOTO 09 - Vista lateral da base da ponte e do leito do riacho, onde se observa a presença de bloco de pedras soltas e possíveis processos erosivos junto às fundações.

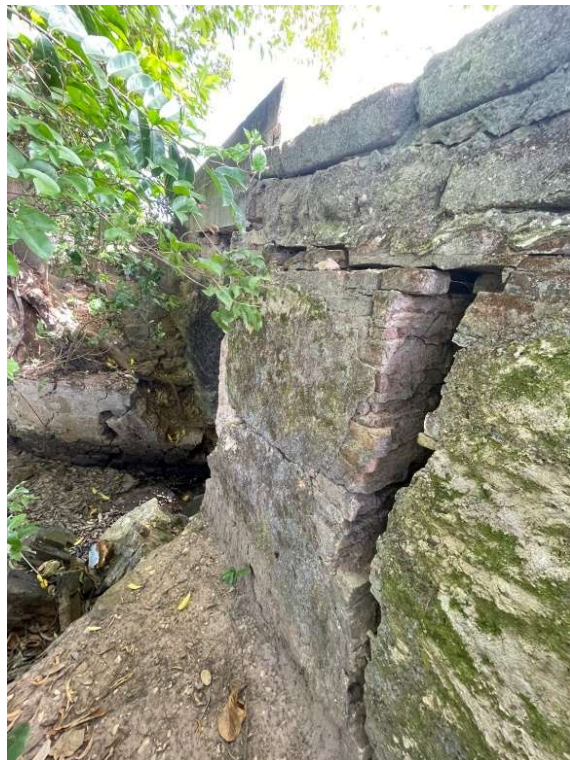
FOTO 10 - Detalhe da parede estrutural lateral apresentando **fissura vertical significativa**, indicando possível deslocamento da alvenaria estrutural.

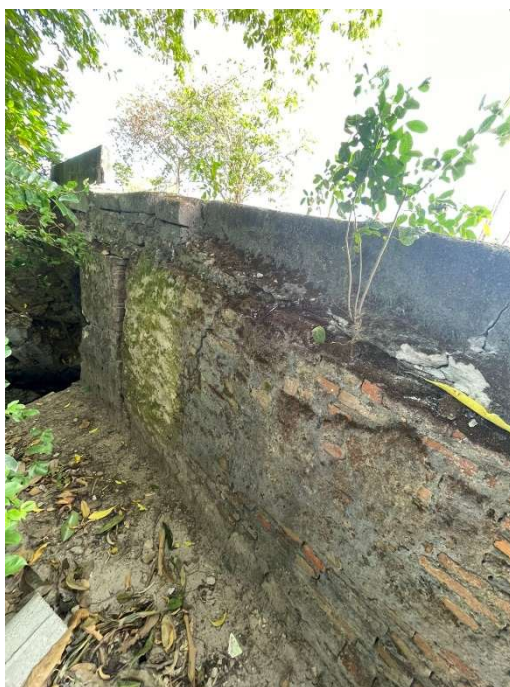
FOTO 11 - Vista da parte superior da parede lateral da ponte, com presença de vegetação e desgaste da alvenaria, evidenciando a degradação progressiva.

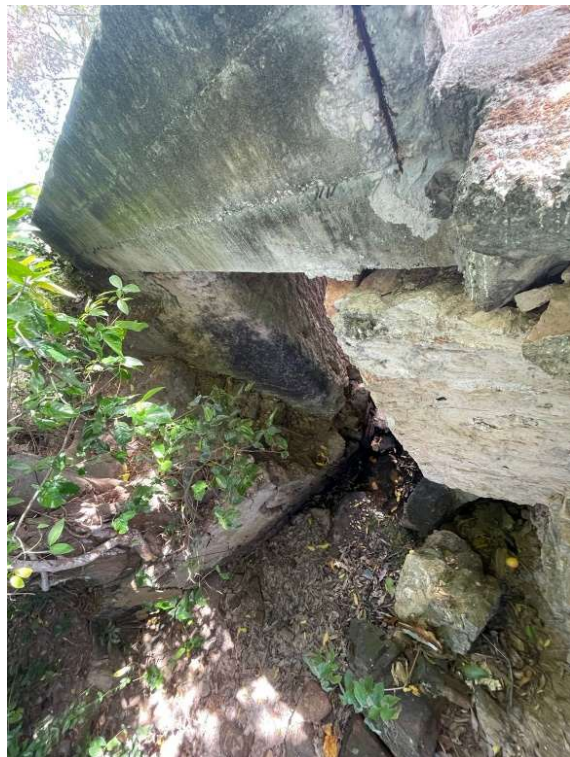
FOTO 12 - Detalhe inferior da estrutura da ponte, com evidência de deslocamento entre elementos estruturais e possível comprometimento do apoio.

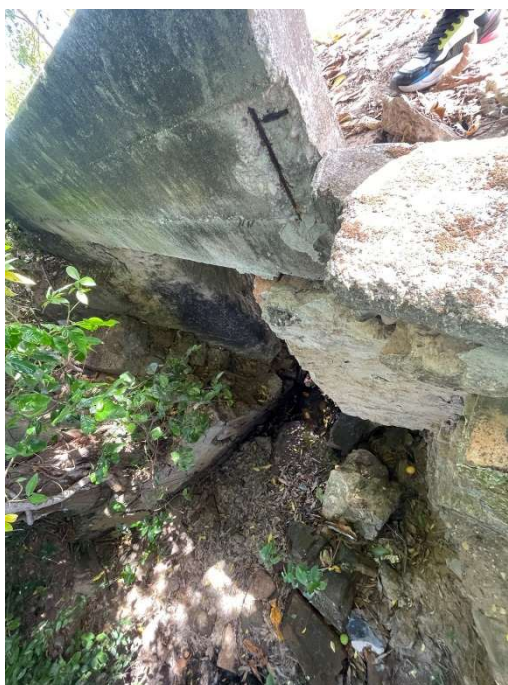
FOTO 13 - Detalhe da região inferior da ponte evidenciando contato direto entre elementos estruturais e blocos rochosos, com sinais de erosão e deslocamento de material.

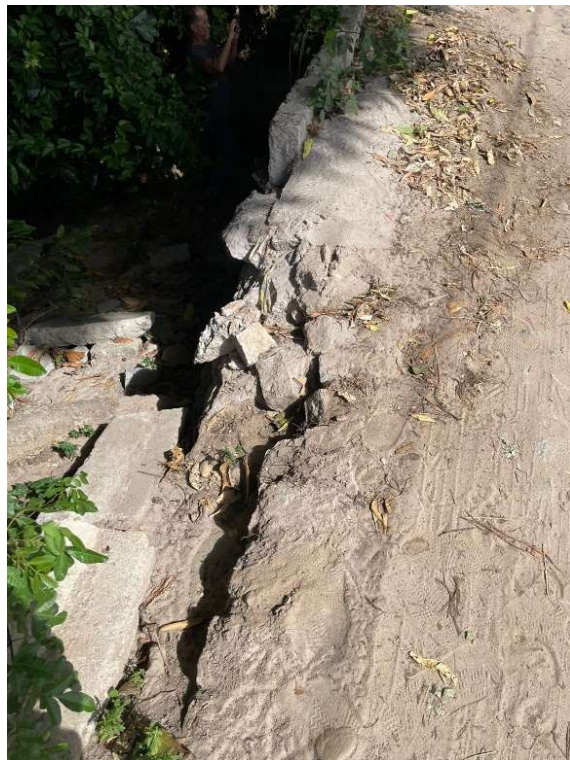
FOTO 14 - Vista da borda da ponte e da pista de terra apresentando **abatimento do bordo da plataforma**, indicando instabilidade e possível risco ao tráfego.

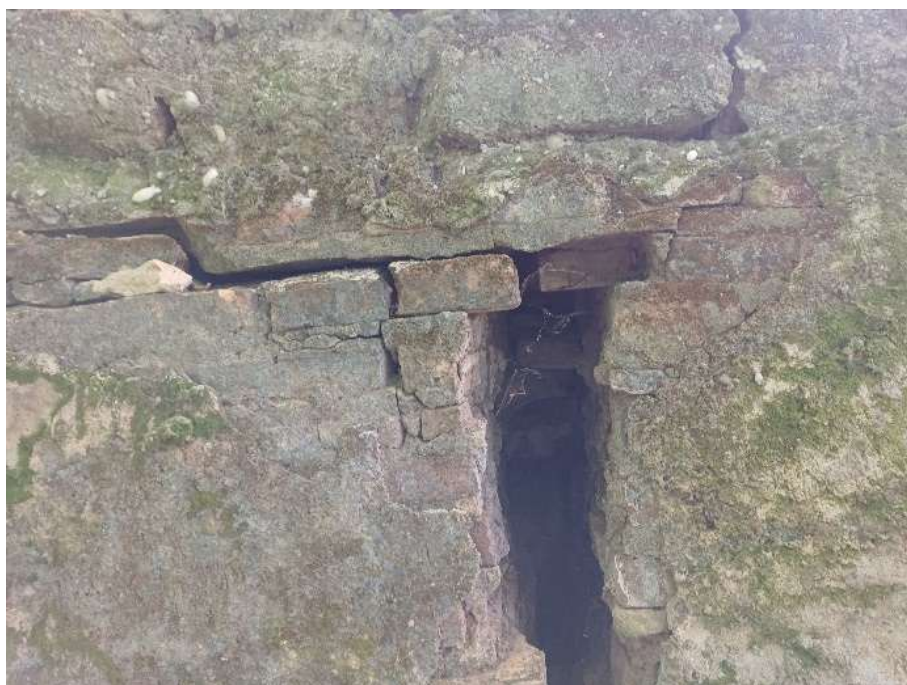
FOTO 15 - Detalhe de fissura estrutural significativa na alvenaria de pedra e tijolos, demonstrando deslocamento entre blocos e comprometimento da integridade da parede estrutural.

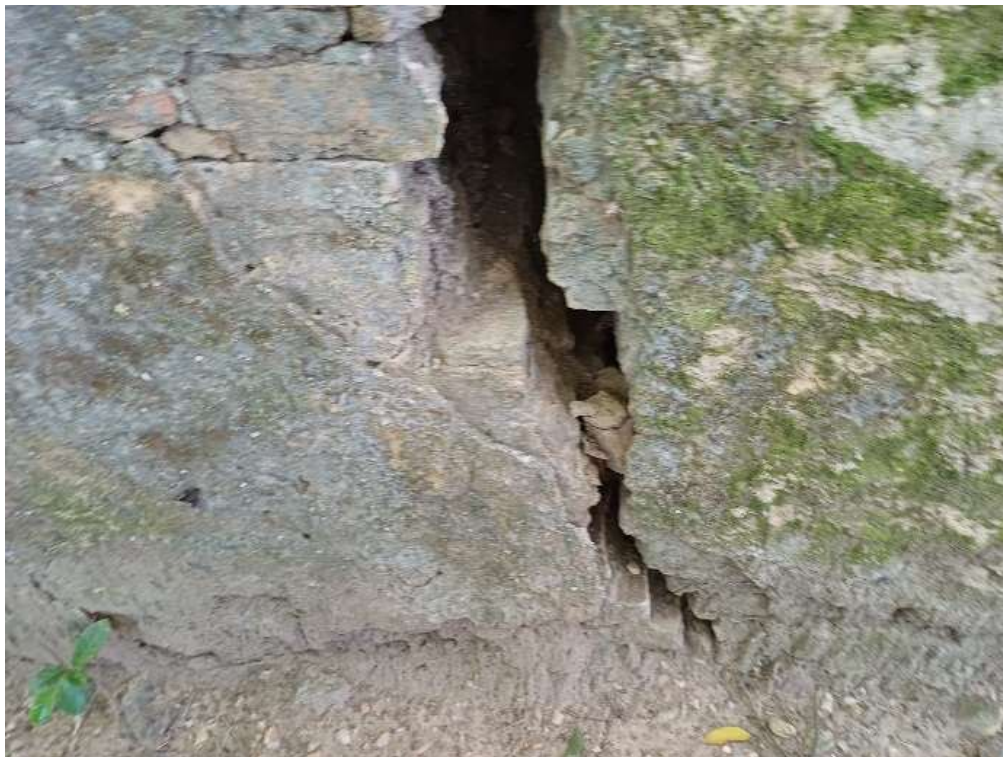
FOTO 16 - Detalhe de fissura vertical profunda na alvenaria estrutural da ponte, caracterizando **patologia estrutural avançada** e indicando perda de capacidade resistente da estrutura.
