Prefeitura Municipal de São Francisco/SE

RELATÓRIO DE PROSPECÇÃO

O presente relatório visa descrever os resultados da prospecção realizada na Quadra do Povoado Nascimento, que será objeto de reforma. No dia 16 (dezesesseis) de janeiro de 2024 foi realizada vistoria juntamente com colaboradores da Secretaria de Obras de São Francisco, objetivando-se a realizar a prospecção do piso, onde seria possível identificar a composição do mesmo em termos de lastro de concreto e cimentado; e a prospecção da mureta pra identificar se possui cintamento superior e travamento em concreto dos montantes verticais do alambrado.

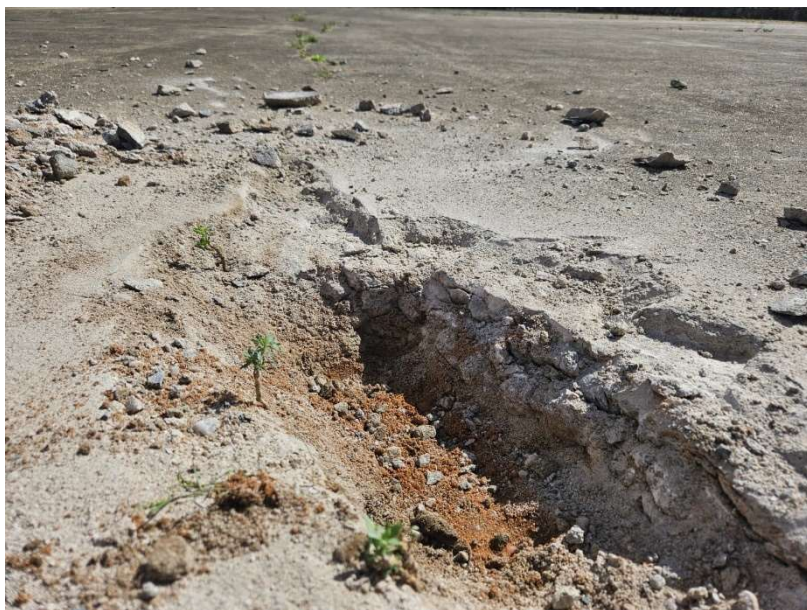
Com o intuito de identificar a composição do piso, foi feita a demolição parcial do piso da quadra, visando viabilizar o acesso a seção transversal do mesmo. Conforme ilustrado nas imagens a seguir, foi possível identificar que a composição do piso é de um lastro de concreto de 5 cm, com uma camada de piso cimentado acima do lastro, servindo como acabamento final.

Imagem 1 - Prospecção do piso

Em detrimento a disposição ilustrada acima, foi optado por demolir o piso cimentado, conservando o lastro existente, recompondo-o com uma nova camada de concreto, regularização e por fim o piso em alta resistência, todas as etapas acima de acordo com as especificações, práticas construtivas e normas vigente, descritas em detalhe no memorial descritivo.

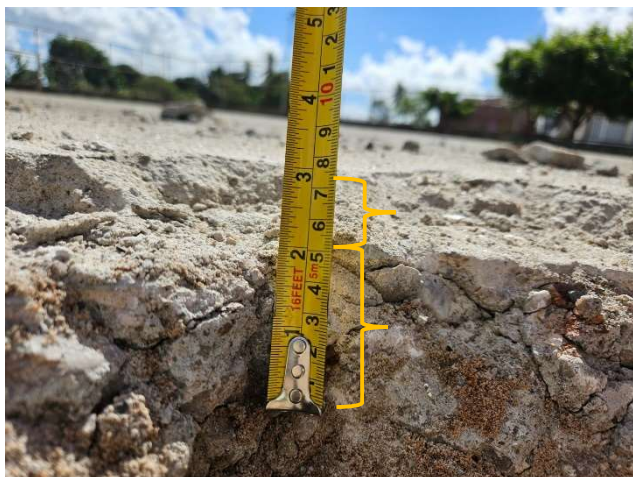
Imagem 2 - Detalhe de Lastro e Cimentado

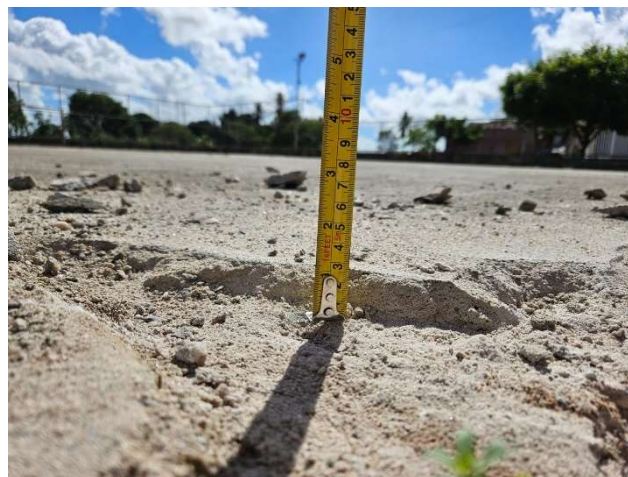
Imagem 3 - Detalhe de Lastro e Cimentado

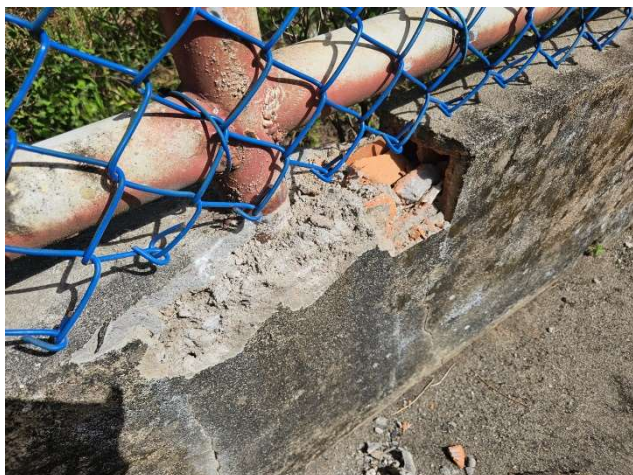
Foi realizada também a prospecção da mureta do alambrado. O objetivo da prospecção era identificar a presença de concreto de amarração nos pilares e cinta de travamento superior, em concreto. Após a prospecção, foi identificado que a mureta não possui cintamento superior, ficando a ultima fiada em bloco cerâmico de vedação. Já os montantes verticais do alambrado são fixados em concreto, caracterizando pilaretes de amarração.

Imagem 4 - Detalhe mureta

Para a disposição acima, foi adotada a solução de remover toda a camada inferior dos montantes horizontais do alambrado, para em seguida executar o cintamento com bloco calha revestido em concreto armado, garantindo assim um reforço na amarração da mureta.

Já o alambrado será substituído toda a tela e removida de forma parcial os montantes verticais e horizontais, conforme ilustrado na planta de detalhe de alambrado.

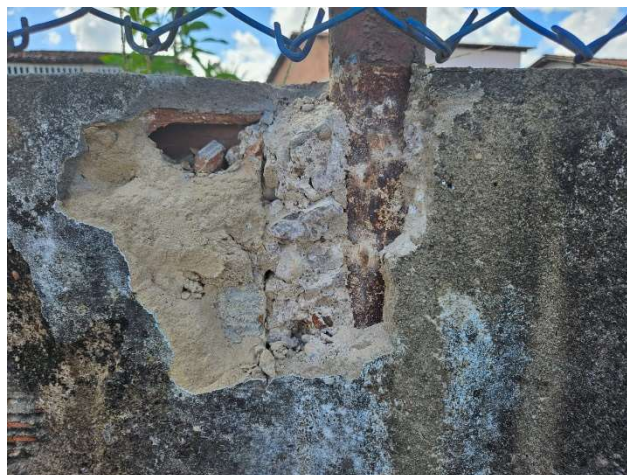
Imagem 5 - Detalhe mureta

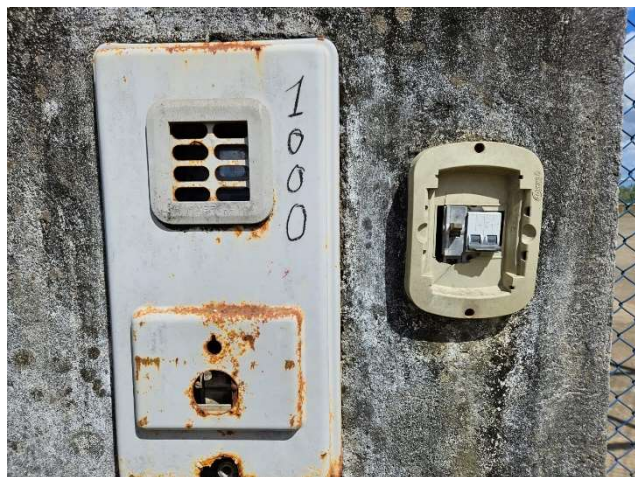
Foi observado que a instalação elétrica existente está inoperante. O padrão de entrada apresenta sinais de desgaste severo e o sistema de proteção contra surto (disjuntores) possuem desgaste e tempo de uso elevado.

Imagem 6 - Padrão de entrada

Na vistoria não pode se fazer presente o eletricitista da secretaria de obras e assim não foi possível identificar também a situação da fiação existente. Por se tratar de uma obra que irá contemplar um novo piso, optamos por prever toda a instalação nova e modernizada passando pelo piso, conforme ilustrado em croqui elétrico.

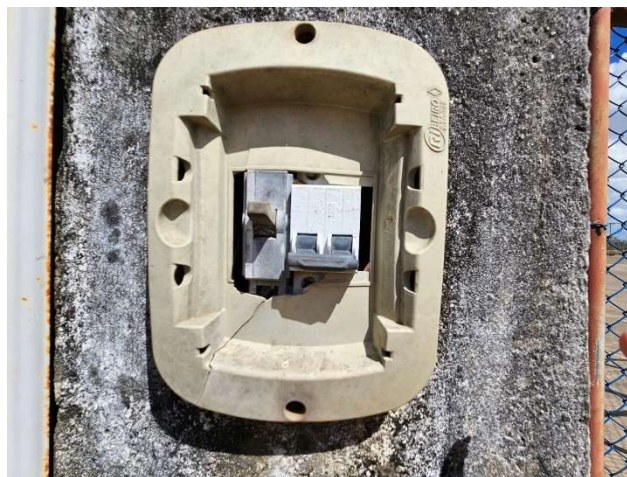
Imagem 7 - Quadro de disjuntor

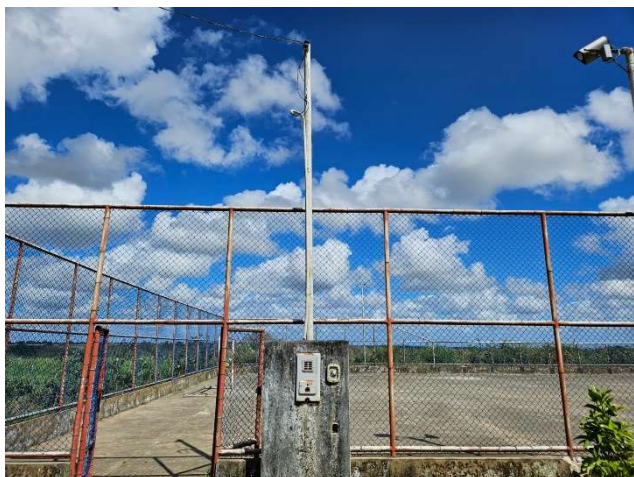
Imagem 8 - Padrão de entrada elétrico

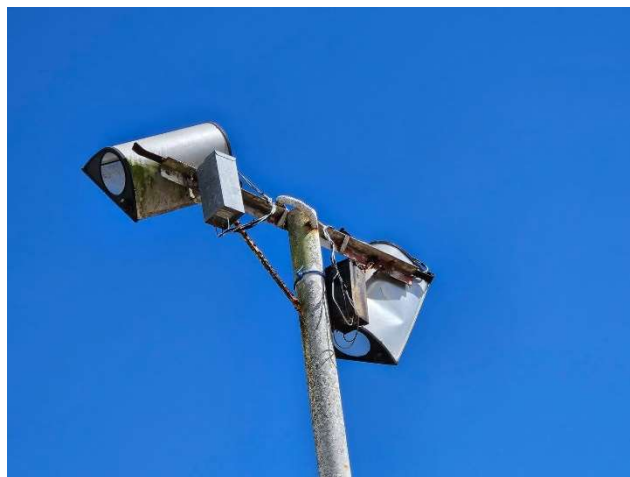
Imagem 9 - Refletores
