**LAUDO TÉCNICO DE VISTORIA**  
**OBRAS COM SOLICITAÇÃO DE NOVA PACTUAÇÃO MP 1174**

**CONSTRUÇÃO DE QUADRA ESCOLAR POLIESPORTIVA - PROJETO ESPAÇO ESPORTIVO RURAL – QUADRA  
ESCOLAR COBERTA COM VESTIÁRIO, COMUNIDADE DO GARCIA, PADRÃO FNDE NO MUNICÍPIO DE  
CAMAMU/BA  
OBRA INACABADA (ID SIMEC: 1001959 - CONVÊNIO PAC2 6582/2013)**

Realizado em :11/2023

**LUCAS FREITAS DA CONCEIÇÃO**  
**Engenheiro Civil**  
**CREA – BA: 081573505-7**

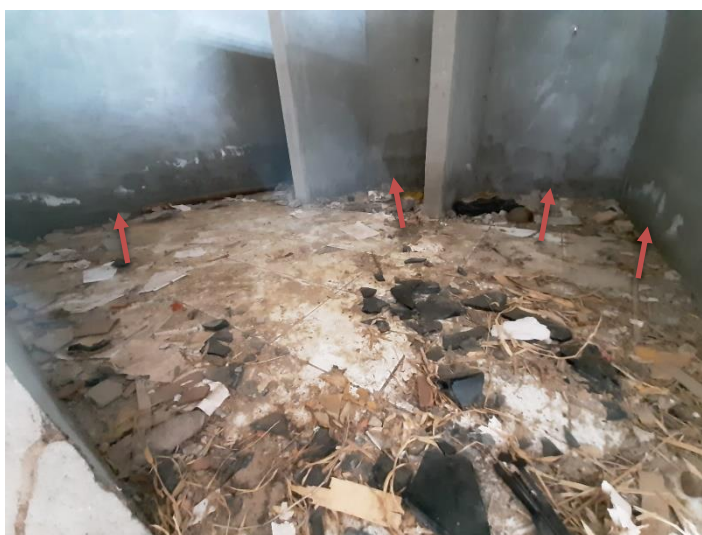
**Figura 8** - Umidade ascendente com presença de manchas – ausência de impermeabilização de vigas baldrame.  
Fonte: elaboração própria.

A falta de impermeabilização da viga baldrame e cobertura teve como consequência presença de infiltração, fissuras, e umidade indesejada nas paredes, piso e estrutura, tornando assim, os ambientes insalubres (com o desenvolvimento de fungos e mofo), além de colocar em risco a durabilidade da estrutura.

- Preparo da base: Escavar, internamente e externamente, todo perímetro da viga baldrame, remover todo chapisco e reboco existente, limpar toda a superfície deixando-a livre de impurezas e outros elementos que possam prejudicar a aplicação e a aderência da emulsão asfáltica.
- Corrigir eventuais falhas, trincas e ninhos de concretagem. Lavar com jato de água.
- Aplicação: Aplicar com broxa, vassoura de cerdas macias ou rodo de borracha, em 3 demãos, respeitando o consumo por m<sup>2</sup> (1,8 kg/m<sup>2</sup> (em 3 demãos), intervalo de 6 horas entre cada demão (na temperatura de 25 °C).

- Demarcar a área a ser recuperada: Demarcar uma altura de 30 cm acima da linha onde ficam as patologias na alvenaria ou no mínimo 1,5 m acima do piso, sendo necessário verificar se a estrutura se encontra prejudicada e argamassa de revestimento está em perfeitas condições;

- Preparo do Substrato: Remover todo o reboco, deixando a parede com os tijolos à vista. Assegurar a limpeza da superfície a ser impermeabilizada, onde a mesma deve estar limpa, seca, sem impregnação de produtos que prejudiquem a aderência. Pregos, barras de aço ou outras interferências devem ser removidas. Eventuais trincas devem ser tratadas previamente. Falhas devem ser regularizadas. Cantos vivos devem ser arredondados.

- Aplicação de Argamassa Polimérica: Sendo um bicomponente, deve-se o produto conforme especificado pelo fabricante. Adicionar o componente A (pó) ao componente B (líquido) e misturá-los, de preferência, com agitador mecânico. Aguardar pelo menos 10 minutos antes de aplicar, misturar novamente a cada 20 min, e não exceder o tempo de 1 h para aplicação após a preparação. Umedecer a superfície a ser tratada.

- Aplicar a Argamassa polimérica com broxa ou trinchá, de 3 a 4 demãos cruzadas, respeitando o consumo por metro quadrado, construir conforme indicado pelo fabricante entre cada demão deve ser de 4 a 6 horas. Observações: Aplicar na parede 1,5 metros de altura acima do piso e no piso à 40 cm da parede.

- Aplicação da Resina Sintética (Adesivo): Dosar o produto conforme especificado pelo fabricante, geralmente 1 parte de composto para 2 partes de água. Preparar o chapisco no traço de 1:3 com areia média peneirada e usar essa mistura como água de amassamento. Aplicar o chapisco com colher de pedreiro, equipamento de projeção ou rolo para textura alta. Observações: Aguardar no mínimo 48 horas após a aplicação da última demão da argamassa polimérica.

- Argamassa com Aditivo Hidrofugante: Dosar o produto conforme especificado pelo fabricante, geralmente deve-se usar 2 litros do aditivo hidrofugante para cada saco de cimento. Preparar a argamassa de revestimento no traço 1:4 com areia média peneirada. O aditivo hidrofugante junto com a água de amassamento. Para garantir a estanqueidade realizar o revestimento em 2 camadas, chapar 1,5 cm de argamassa aditivada, aguardar a argamassa “puxar”, intercalar outra camada de chapisco com resina sintética, aplicar outra camada de argamassa aditivada. Regularizar a superfície utilizando desempenadeira de madeira, nunca queimar o reboco com desempenadeira de aço ou colher de pedreiro.
- Evitar emendas. Observações: Aguardar no mínimo 24 horas após a aplicação do chapisco com resina sintética.
- Acabamento: Após a cura da argamassa, aplicar novamente o acabamento

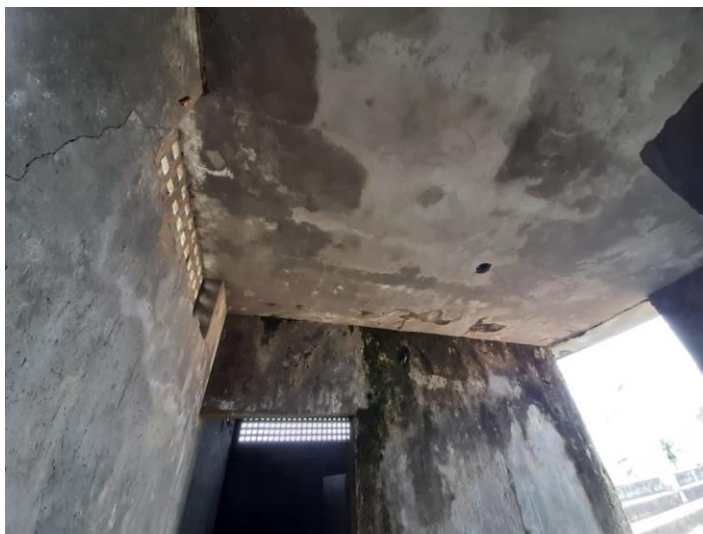
**Figura 9** – Presença de manchas e lodo – Infiltrações pela laje descoberta. Fonte: elaboração própria

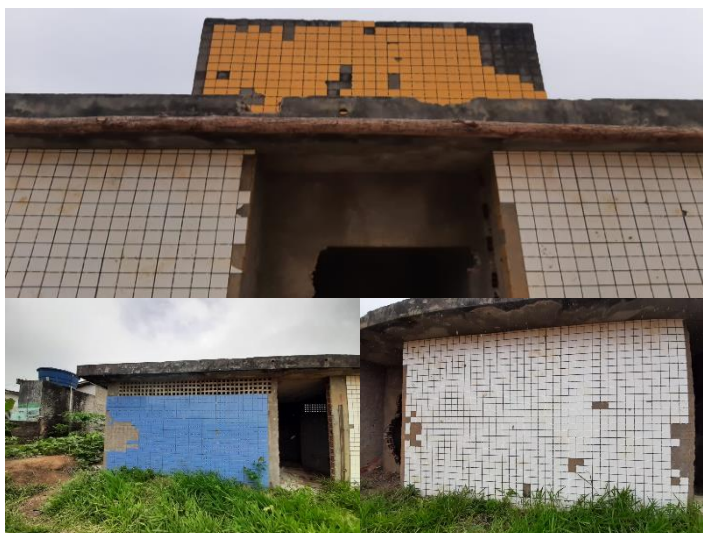
**Figura 10** – Revestimento cerâmico com deslocamento – Falha de execução. Fonte: elaboração própria

O deslocamento do revestimento cerâmico de parede se dá por defeitos apresentados na execução do sistema, assim como as anomalias presentes nos pisos cerâmicos (som cavo), além disto, além do agrave por depredação e presença de umidade. Desta forma, o sistema de revestimento aplicado coloca em risco o usuário e prejudica a estética, fazendo-se necessário a demolição do mesmo.

O deslocamento generalizado do revestimento cerâmico pode ser ocasionado por diversos fatores como, a falha executiva ou até mesmo a exposição a intempéries. Esta anomalia coloca em risco o usuário além de prejudicar a estética, fazendo-se necessário a remoção da cerâmica e da argamassa colante e posterior aplicação de novo revestimento conforme especificado em projeto Padrão FNDE.

- Remoção ou demolição de todo o revestimento cerâmico de parede e piso
- Remoção do substrato de argamassa colante presente nas paredes com lixadeira.
- Retirada da camada superficial do lodo presente no chapisco, reboco executado e das alvenarias expostas com auxílio de escova de aço ou jato de água com solução de hipoclorito.
- Somente após a limpeza das superfícies que os serviços de revestimentos restantes poderão ser iniciados, pois a não limpeza do lodo presente nas superfícies não garantiria aderência adequada para as camadas subsequentes de argamassas e/ou cerâmicas.
- Execução de novo contrapiso

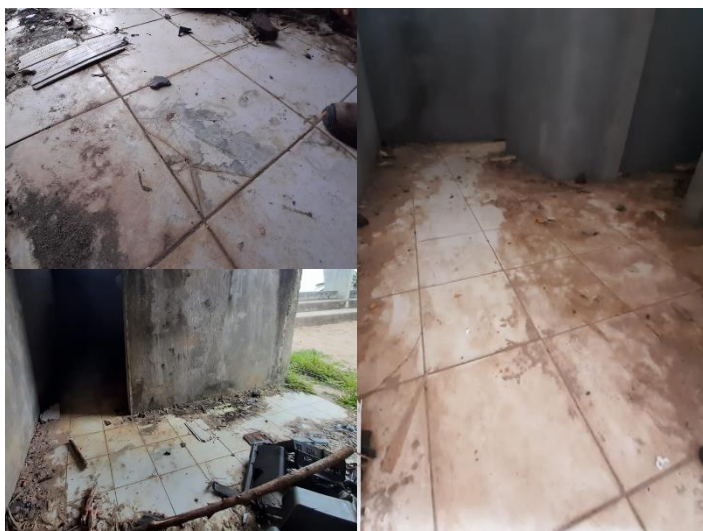
**Figura 11** – Piso cerâmico com manchas, arranhões, trincas e com som cavo – Falha de execução e depredação. Fonte: elaboração própria

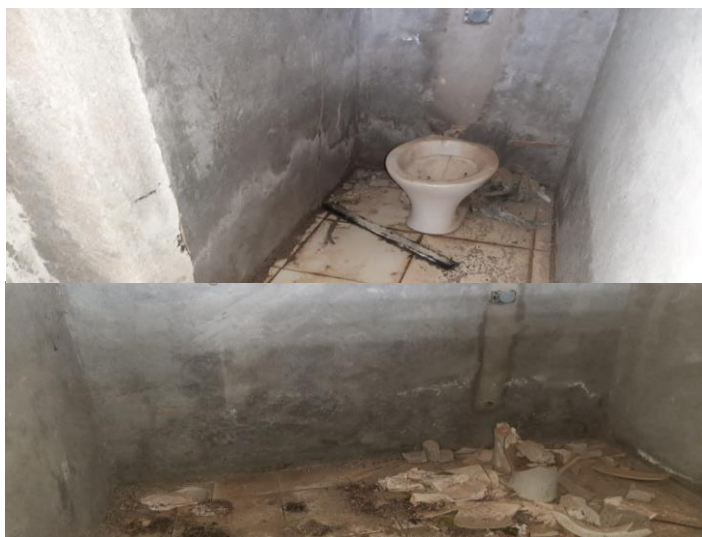
**Figura 12** – Vasos Sanitários (louças) danificados - Depredação. Fonte: elaboração própria

Os vasos sanitários instalados foram danificados devido a depredação.

- Remoção dos vasos deteriorados
- Instalação de novos vasos sanitários

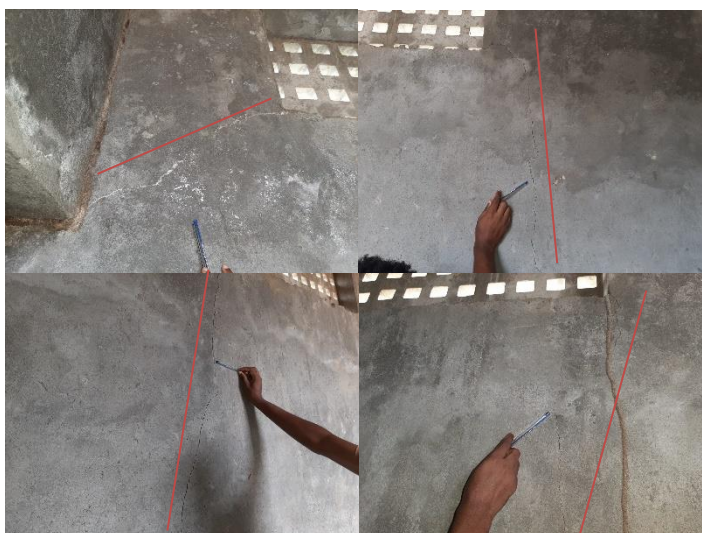
**Figura 13**– trincas e/ou fissuras em paredes –Ausencia e/ou falha de execução de vergas e contravergas. Fonte: elaboração própria

Por haver presença de fissuras e/ou trincas nos cantos das aberturas dos cobogós, observou-se a falta ou execução inadequada das vergas e contravergas.

No nosso caso, o aparecimento de fissuras nas alvenarias de vedação é decorrente de um estado de deformação excessiva dos elementos estruturais, que ocorreu ao longo do tempo, devido atuação de várias patologias (umidade, mofo, lodo, infiltração, etc.), além da falta ou falha de execução de vergas e contravergas.

A largura do reforço será de 30 cm, da tela metálica, centralizada em relação à fissura.

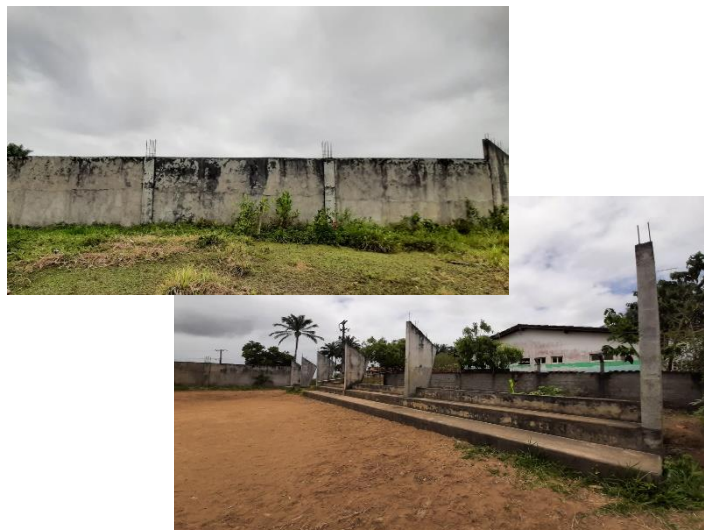
**Figura 15** – Lodo nas paredes, arquibancadas e pilares – Presença de umidade. Fonte: elaboração própria

A falta de cobertura na estrutura e a presença de vegetação teve como consequência às infiltrações, fissuras, e umidade indesejada nas paredes, arquibancadas e estrutura, tornando assim, o ambiente insalubre (com o desenvolvimento de fungos e mofo), além de colocar em risco a durabilidade da estrutura.

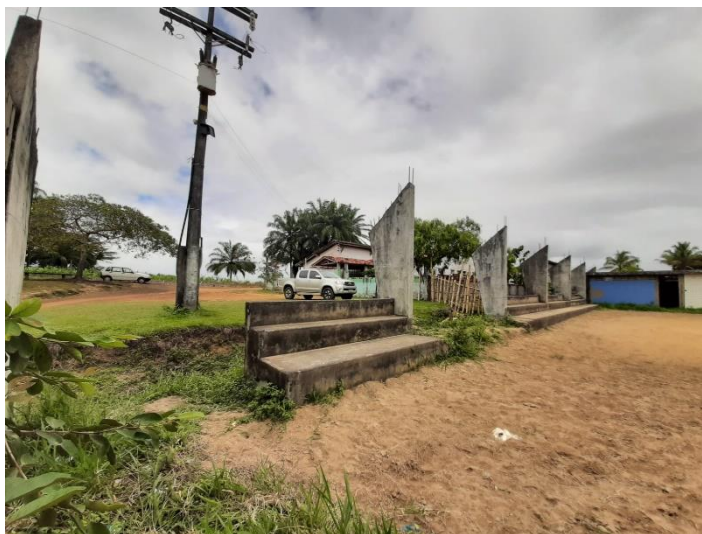
**Figura 16** – Presença de Vegetação - Ausência de limpeza. Fonte: elaboração própria

- Para reinício da obra, recomenda-se em primeiro lugar a limpeza manual do terreno e retirada de toda vegetação, lixo.

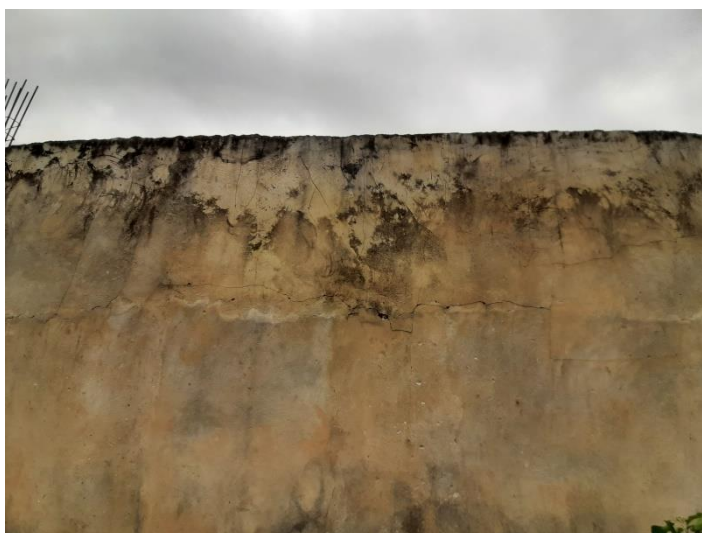
**Figura 17** – Fissuras e/ou trincas mapeadas em parede – Falha de execução. Fonte: elaboração própria

As fissuras mapeadas podem ter sido causadas, além da exposição às intempéries, por falha executiva.
