# PREFEITURA MUNICIPAL DE LAURO DE FREITAS

## RELATÓRIO FOTOGRÁFICO

#### POLIGONAL DE INTERVENÇÃO-VILA PEDRITA

RUA: VILA PEDRITA - ITINGA  
DATA: 01/11/2023  
CONTRATO: Novo Pac.

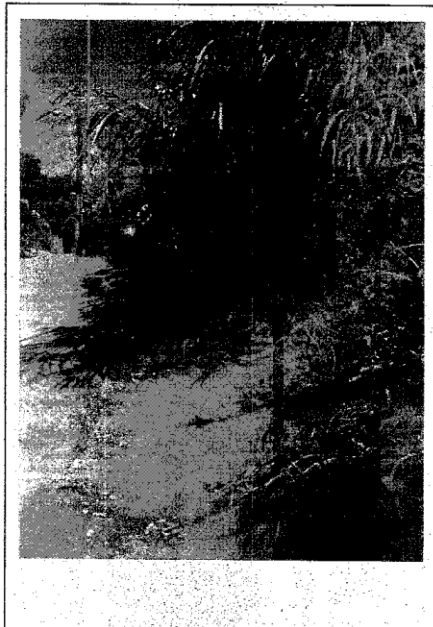
FOTO 01: encosta com risco de erosão.  
REFERÊNCIA: Vila Pedrita - Itinga

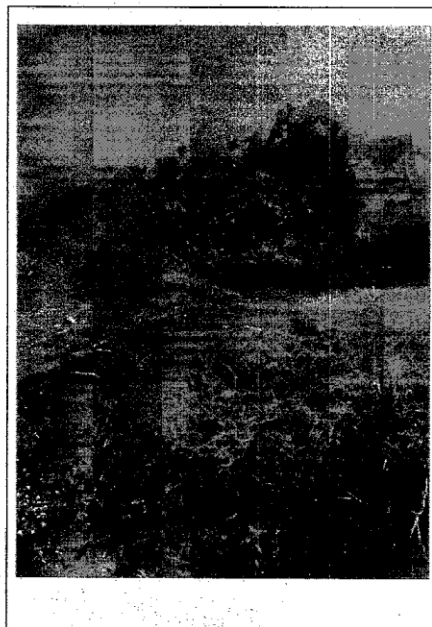
FOTO 02: área de desastre natural, desabamento de moradia em encosta  
REFERÊNCIA: Vila Pedrita - Itinga

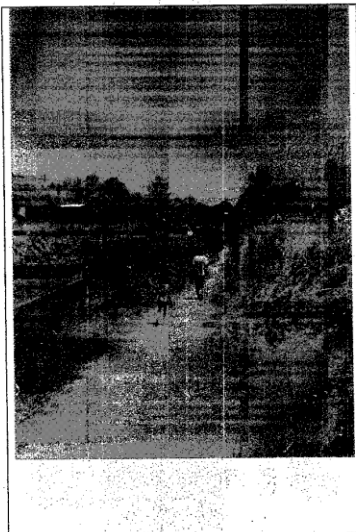
FOTO 03: Caminho 1, via estreita e sem urbanização.

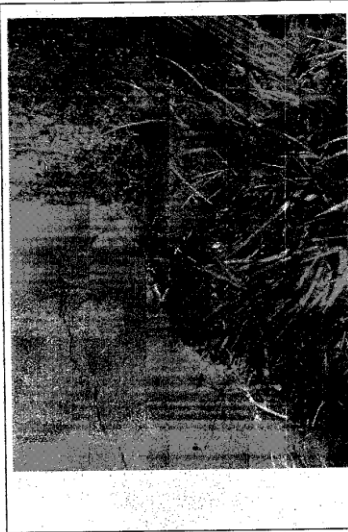
FOTO 04: encosta com risco de erosão.

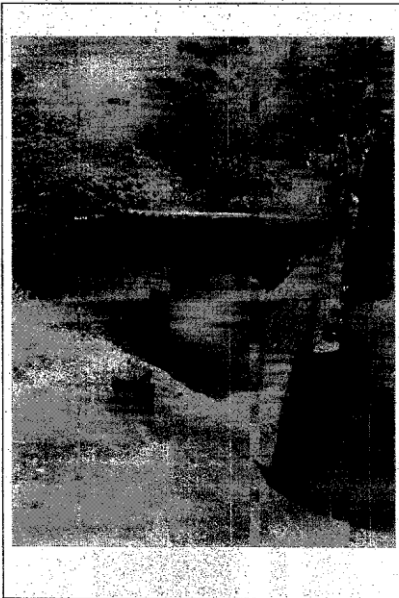
**FOTO 05:** trecho do canal coberto, área de grandes enchentes.  
**REFERÊNCIA:** Vila Pedrita - Itinga.

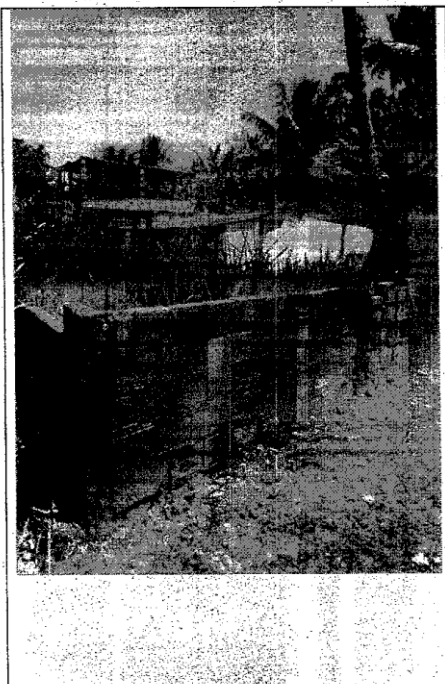
**FOTO 07:** casa abandonada devido a grandes enchentes que ocorreram em época de chuva.  
**REFERÊNCIA:** Vila Pedrita - Itinga

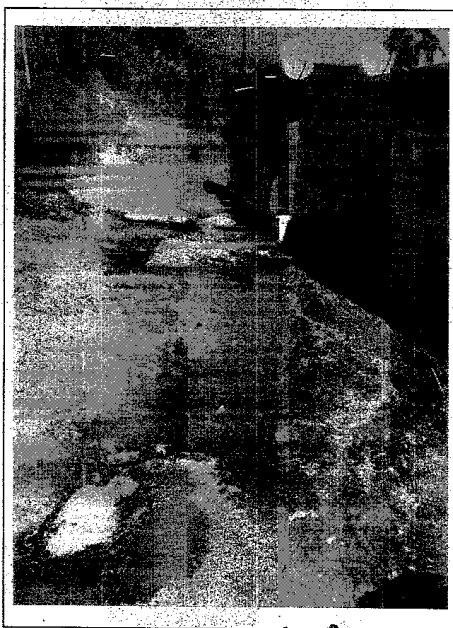
FOTO 05: área sem pavimentação, e esgoto passando pelo caminho.

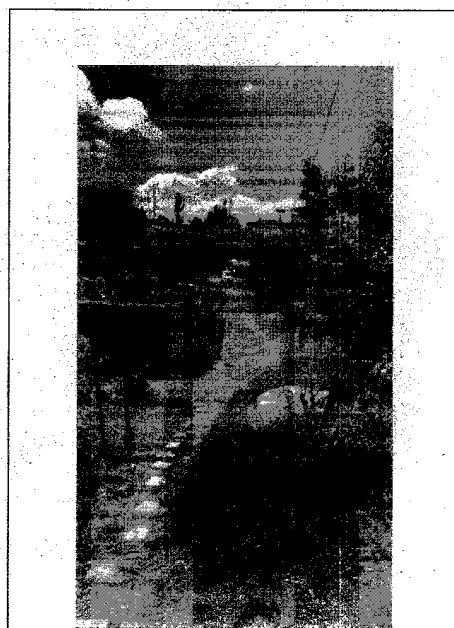
FOTO 06: Caminho 2, via estreita e sem urbanização.

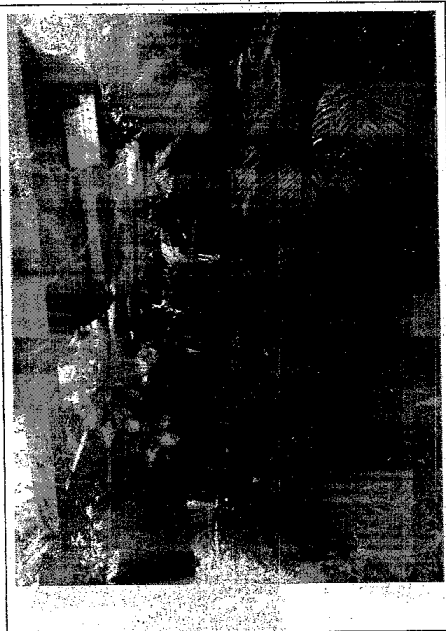
**FOTO 07:** canal a céu aberto, passagem entre caminho 1 e caminho 2  
**REFERÊNCIA:** Vila Pedrita - Ilíngá

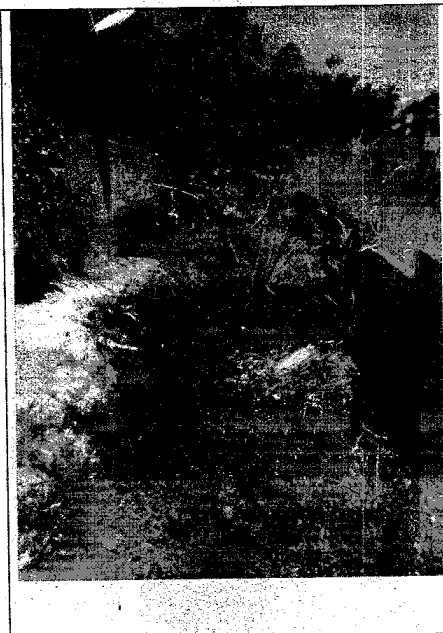
**FOTO 08:** canal a céu aberto, casas na beira do canal.  
**REFERÊNCIA:** Vila Pedrita - Ilíngá
