BY PASS – GUANAMBI, BA

RELATÓRIO FOTOGRÁFICO

Vitória da Conquista, Dezembro de 2025.

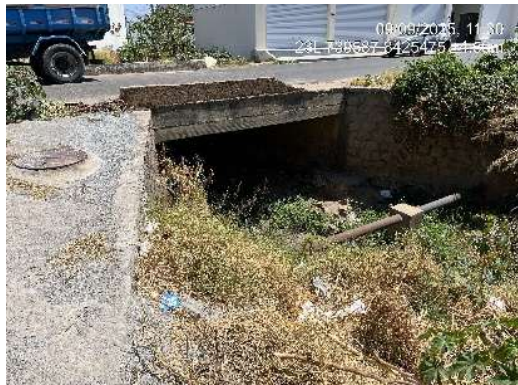
Figura 1- Vista da entrada do bueiro duplo no sentido do escoamento de montante para jusante

A Figura 1, Figura 2 e Figura 3 estão localizadas na estaca 0+0.00 do projeto. A Figura 4 está localizada na estaca 1+0.00 do projeto.

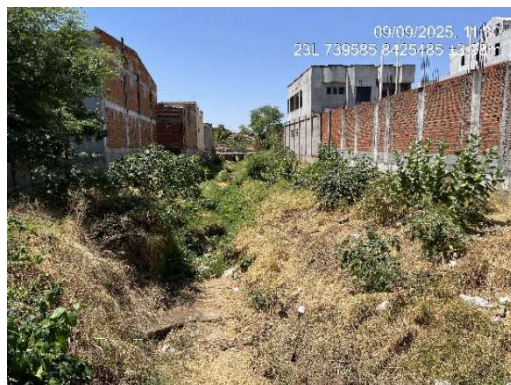
Figura 2 - Fotografia do canal próximo ao loteamento Maria Bastos de jusante para montante em relação ao escoamento

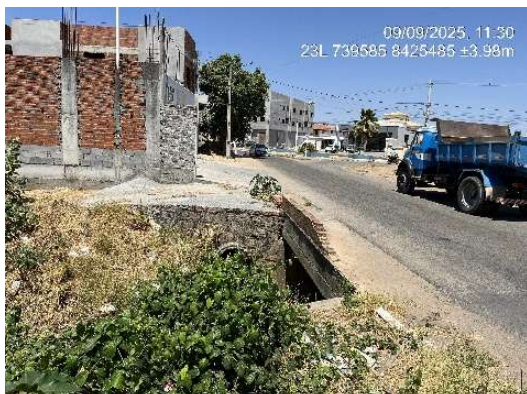
Figura 3 - Fotografia do canal próximo ao loteamento Maria Bastos, e perpendicular ao escoamento

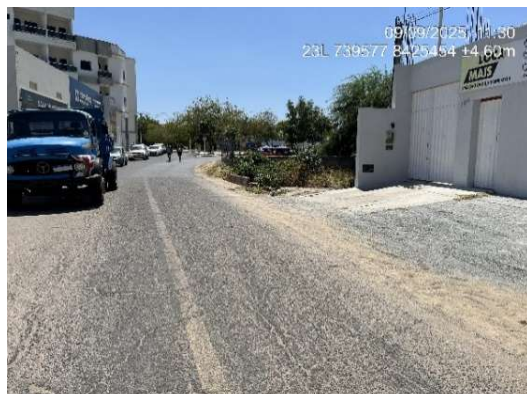
Figura 4 - Fotografia do canal na 93 Av. Deolinda Martins, sentido de jusante para montante.

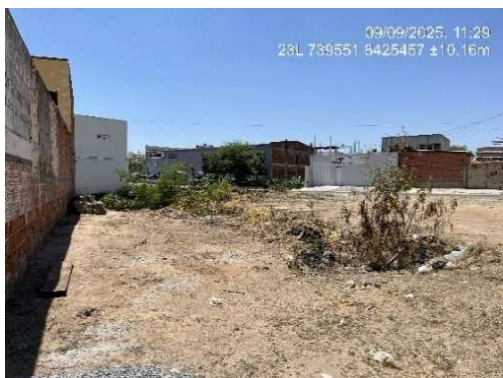
Figura 5 - Fotografia do By Pass próximo a intersecção da 314 Av. Deolinda Martins com 93 Av. Deolinda Martins

A Figura 5 está situada na estaca 2+0.00 do projeto, no sentido de jusante para montante em relação ao escoamento e Figura 6 e Figura 7 está situada na estaca 2+0.00 do projeto, perpendicular em relação ao escoamento. Já a Figura 8 está situada na estaca 3+0.00 do projeto, registrada de montante para jusante no sentido do escoamento.

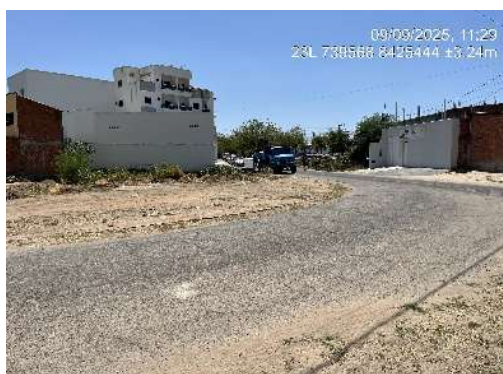
Figura 6 - Fotografia do By Pass na intersecção da 314 Av. Deolinda Martins com 93 Av. Deolinda Martins

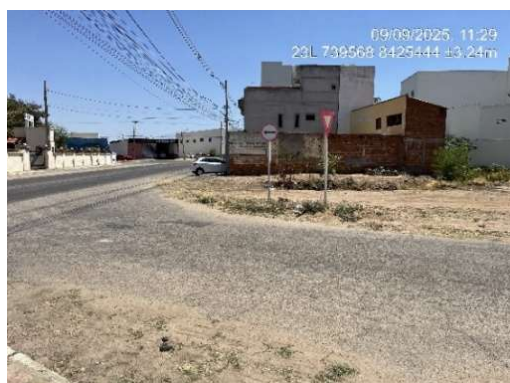
Figura 7 - Fotografia do By Pass na intersecção da 314 Av. Deolinda Martins com 93 Av. Deolinda Martins

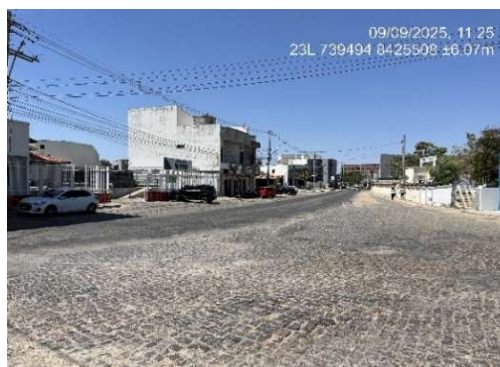
Figura 8 - Fotografia do By Pass na 314 Av. Deolinda Martins.

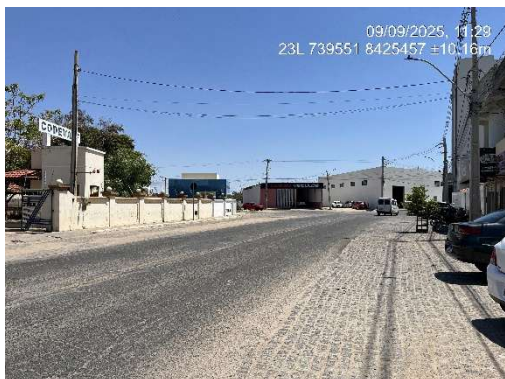
Figura 9 - Fotografia do By Pass na 314 Av. Deolinda Martins, registrada de montante para jusante no sentido do escoamento

A Figura 9 está situada na estaca 5+0.00 do projeto, no sentido de jusante para montante em relação ao escoamento. Já a Figura 10 está situada na estaca 6+0.00 do projeto.

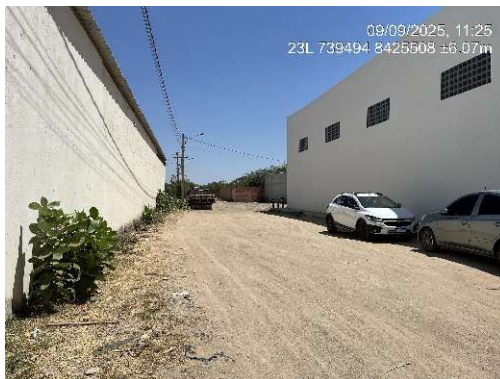
Figura 10 - Fotografia do By Pass na 314 Av. Deolinda Martins, registrada de montante para jusante no sentido do escoamento

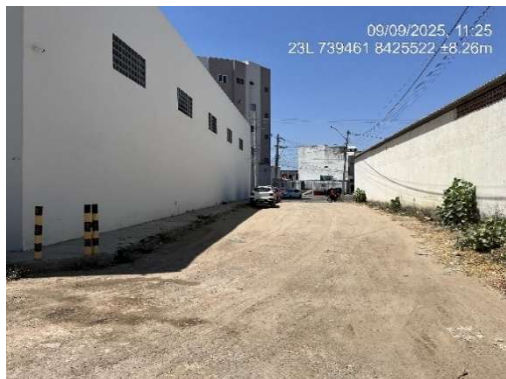
Figura 11 - Fotografia do By Pass na 314 Av. Deolinda Martins, registrada de jusante para montante no sentido do escoamento

A Figura 11 e Figura 12 está situada na estaca 7+0.00 do projeto. Já a Figura 13 e Figura 14 está situada na estaca 12+0.00 do projeto.

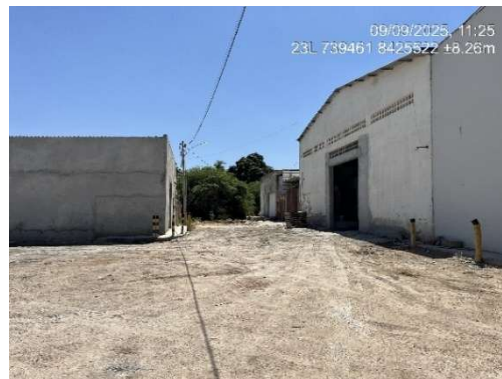
Figura 12 - Fotografia do By Pass próximo a 314 Av. Deolinda Martins, registrada de montante para jusante no sentido do escoamento

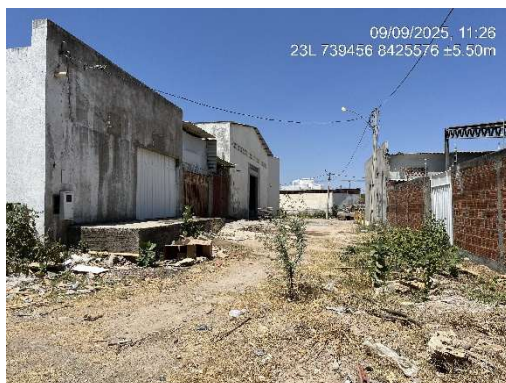
Figura 13 - Fotografia do final do By Pass, registrada de jusante para montante no sentido do escoamento.

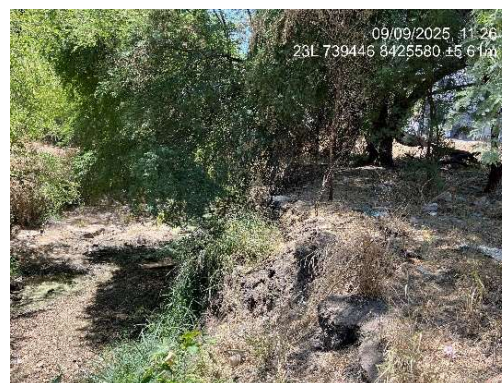
Figura 14 - Fotografia do final do By Pass, registrada de montante para jusante no sentido do escoamento
