**LAUDO TÉCNICO DE VISTORIA – CONSTRUÇÃO DE QUADRA COBERTA COM  
VESTIÁRIO – ID 1007378**

**CONSTRUÇÃO DE QUADRA COBERTA COM VESTIÁRIO, PADRÃO FNDE NO MUNICÍPIO DE ITAPITANGA - BA  
OBRA INACABADA (ID SIMEC: 1007378)**

Laudo técnico de vistoria realizado por profissional devidamente habilitado pela Prefeitura Municipal de Itapitanga do seguinte objeto de análise: Construção de quadra coberta com vestiário, situada no Município de Itapitanga, Bahia. Registrado no viés de qualificar e de expor o estado atual que se encontra a determinada obra inacabada.

Realizado em :20/10/2023.

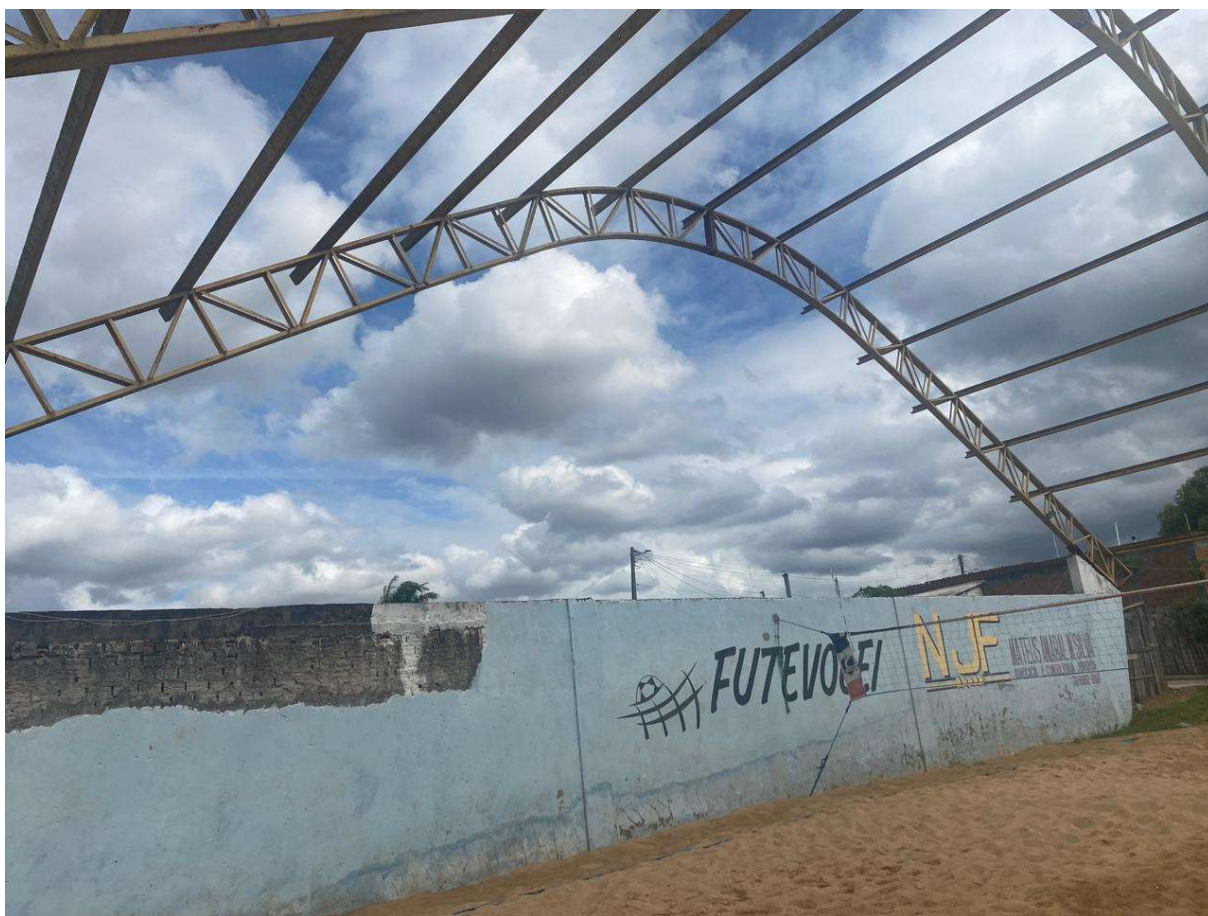
*Figura 4 – Parede com reboco deficiente devido a infiltração de água de chuva*

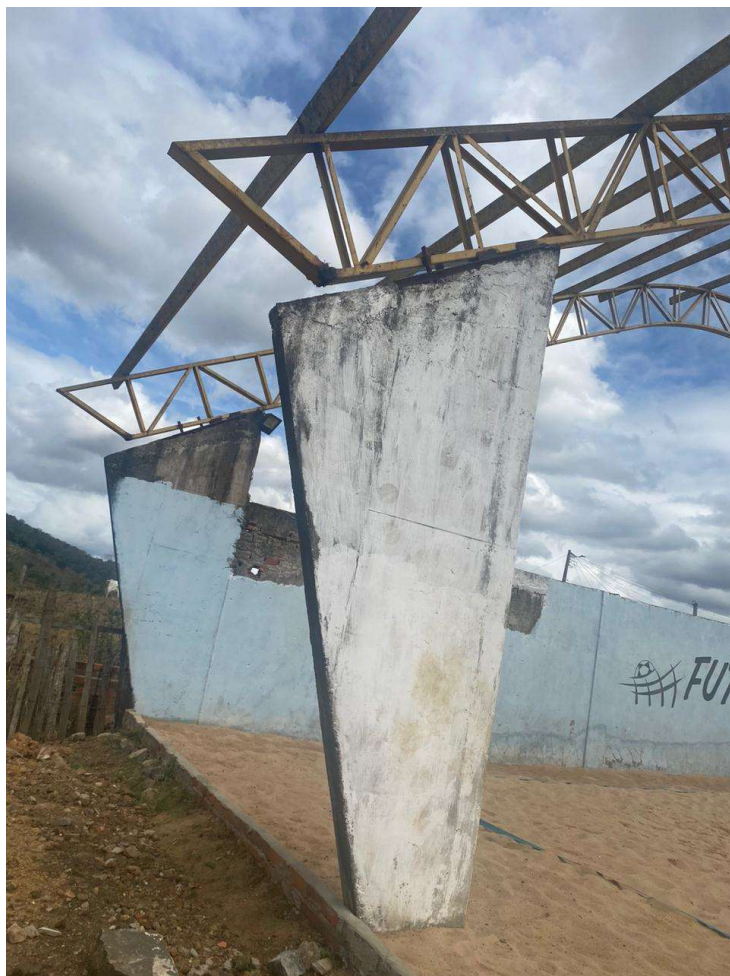
*Figura 5 - Ligação Pilar x Arco descoincidente*

- Passo 1: limpeza das ferragens expostas com utilização de escova de aço
- Passo 2: Montagem de forma para extensão dos pilares até o nível de apoio dos arcos metálicos
- Passo 3: Concretagem
- Passo 4: Desforma e verificação de possíveis falhas de execução.

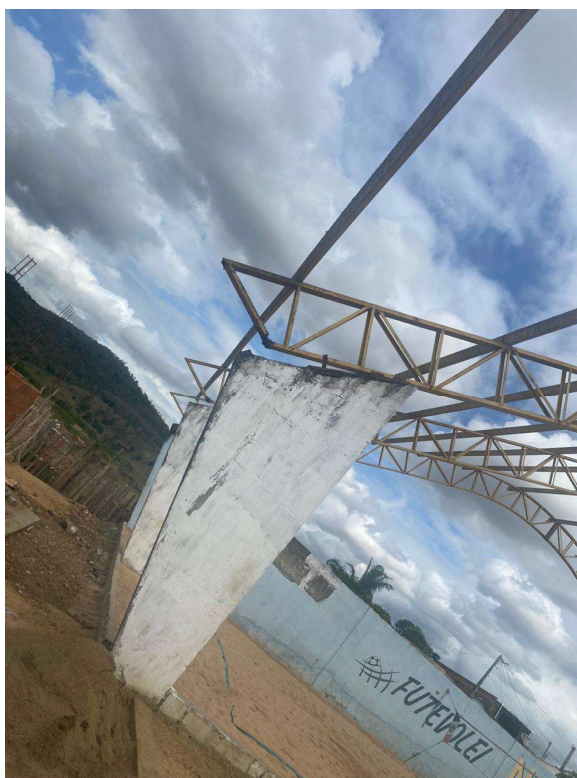
*Figura 7 – Ligação pilar x Arco com descoincidência*

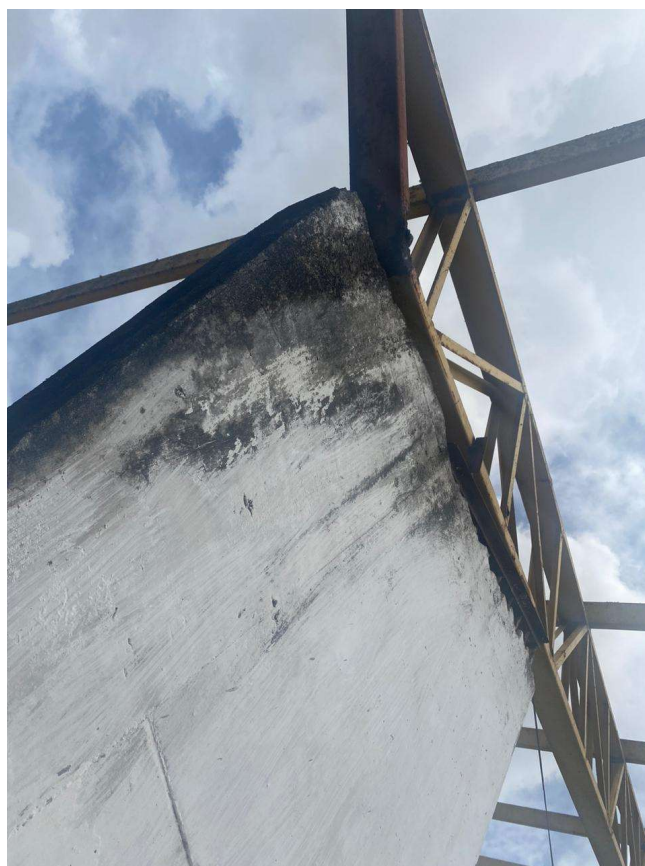
*Figura 8 - Ligação Arco x Pilar apresentando corrosão*

Foi verificado que a estrutura se encontra ao tempo, exposta às intempéries, devido a isso, apesar da estrutura ter sido pintada, a mesma está apresentando processos corrosivos iniciais e em alguns pontos corrosão mais avançada. O processo de corrosão, apesar de estar presente na estrutura, não está comprometendo a estabilidade global, adotando os procedimentos indicados no item seguinte, a estrutura pode ser recuperada e ser funcional para o destino para o qual foi dimensionada inicialmente.

As peças metálicas da estrutura que apresentaram maiores níveis de corrosão foram as que permitiram o acúmulo de água em sua superfície, algumas cartolas e parte da estrutura da ponta de 4 arcos deverão ser substituídos.

- Passo 1: Tratamento de toda a estrutura com ferramentas mecânicas e manuais como lixas, escovas e lixadeiras rotativas para a remoção da pintura anterior e remoção das partículas provenientes da corrosão e oxidação;

- Passo 2 : Substituição das peças que devido a corrosão perderam as suas características e funcionalidades iniciais;
- Passo 3 : Pintura de fundo com a utilização de zarcão, aplicado em duas demãos, para proteger a estrutura contra novas incidências de corrosão;
- Passo 4: Pintura de acabamento com tinta alquídica;
- Passo 5: Executar cobertura com telha metálica conforme projeto de cobertura.

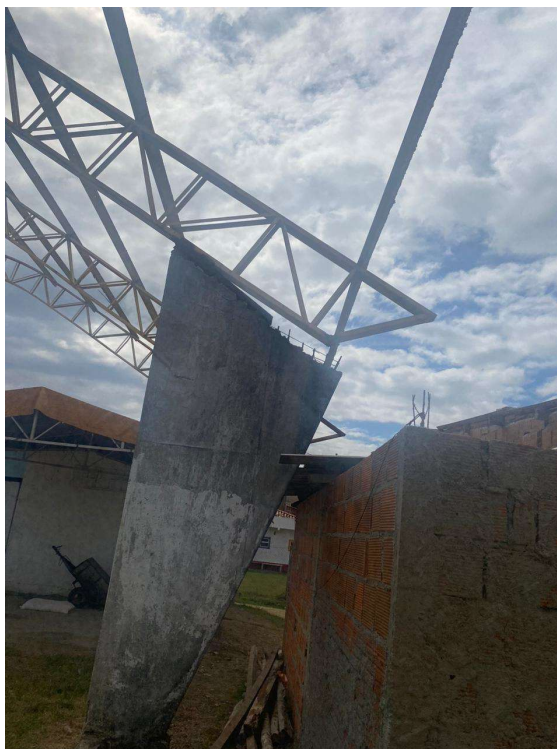
*Figura 9 – Pilar com armadura exposta e descoincidência Pilar x Arco*

A estrutura em concreto armado de uma forma geral apresenta bom aspecto e estabilidade, no entanto, em seis pilares existem armaduras expostas e que estão apresentando corrosão. Essa corrosão, quando em estado avançado, promove um aumento na seção das barras, provocando solicitações residuais na peça de concreto que ao longo do tempo pode desenvolver patologias como fissuras, rachaduras e consequentemente soltura da camada de recobrimento de concreto.

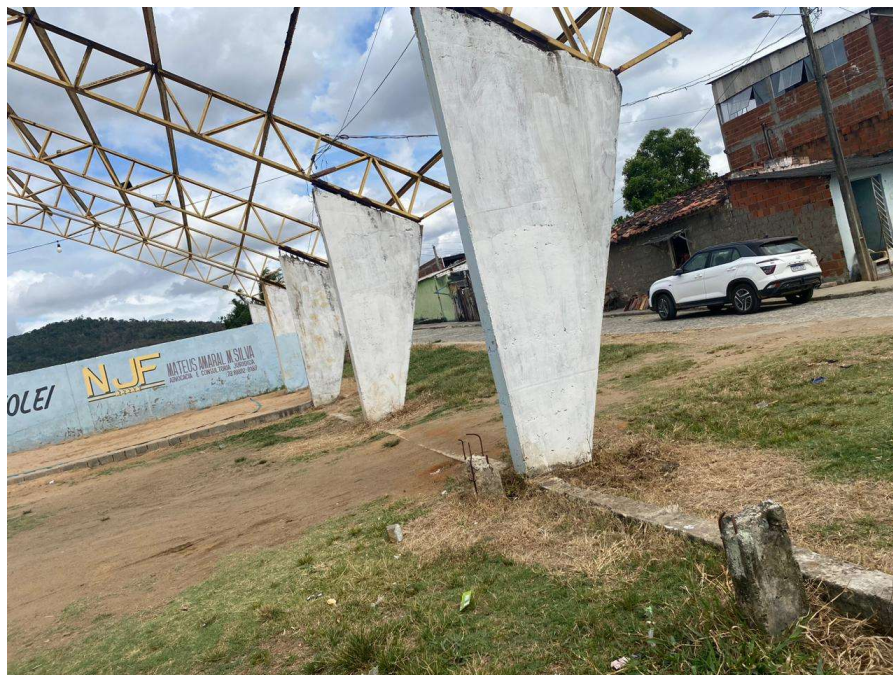
*Figura 13 - Vista da Estrutura Metálica com presença de corrosão*

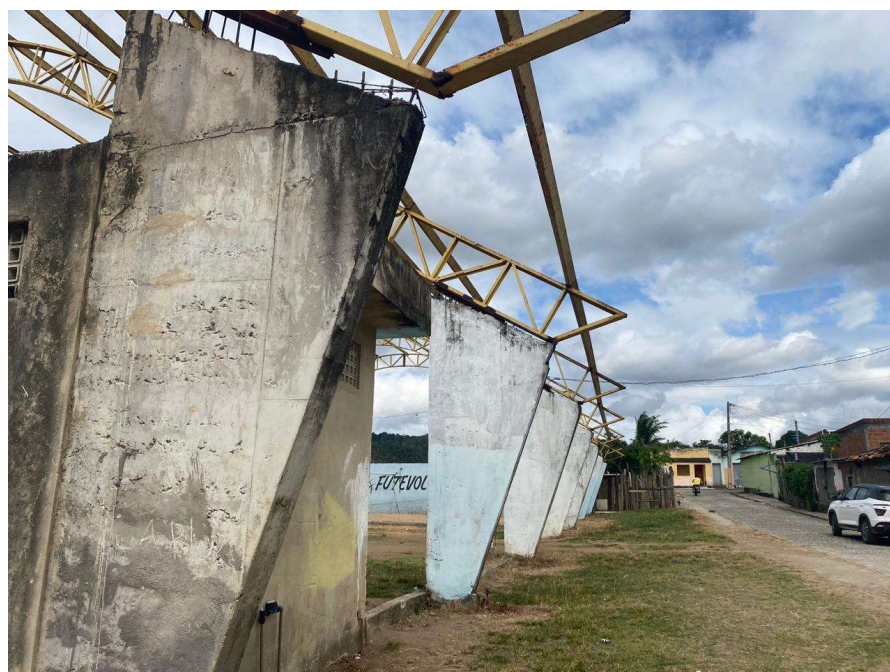
*Figura 14 – Pilar com Armadura Exposta*

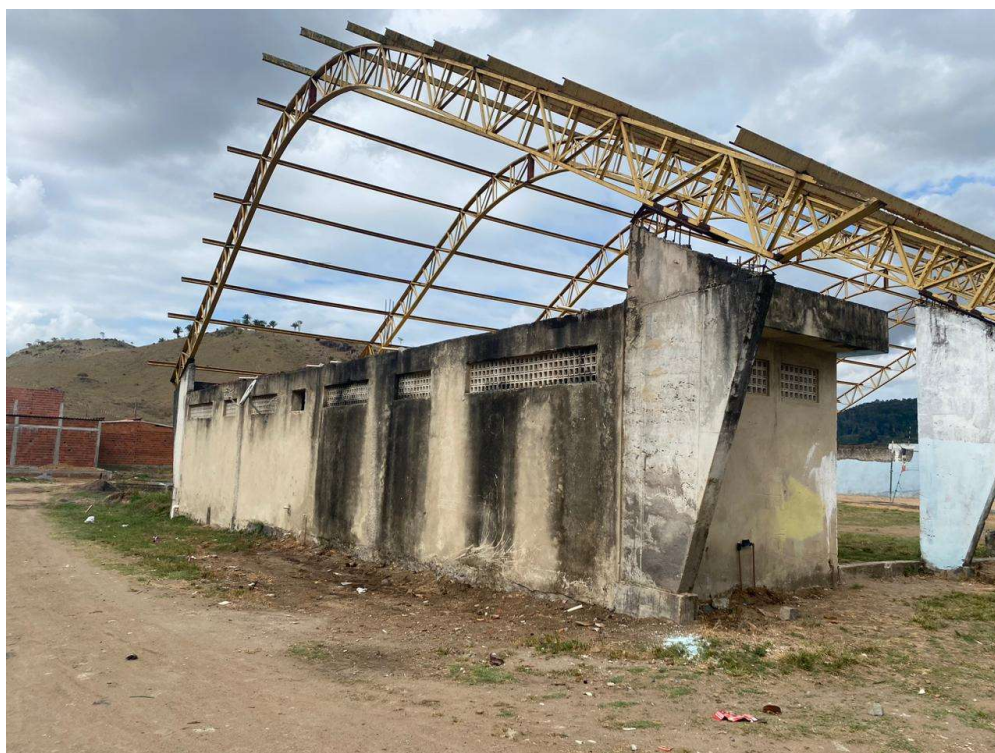
*Figura 16 - Vista Vestiário e reboco apresentado infiltrações*

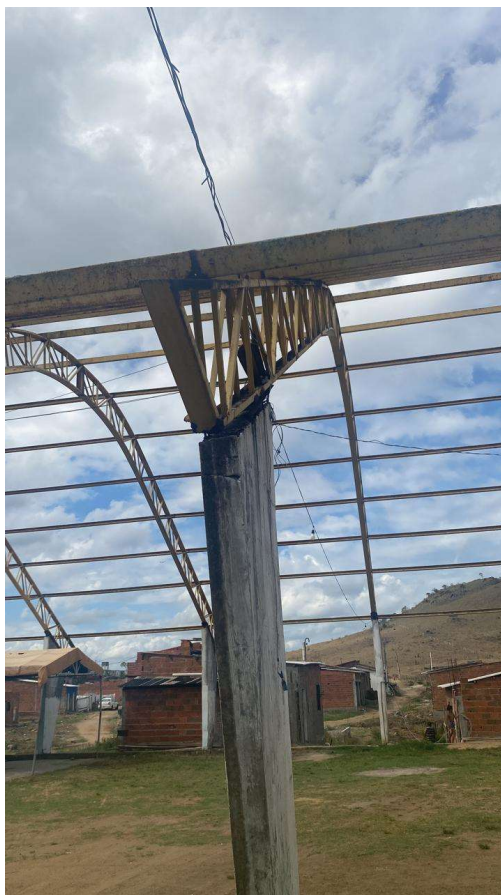
*Figura 23 – Estrutura Metálica Apresentando Oxidação*
