# **RELATÓRIO DE VISITA TÉCNICA E PROPOSTAS DE INTERVENÇÃO**

**SERVIÇOS DE REFORMA,  
MANUTENÇÃO E  
CONSERVAÇÃO DA ESCOLA  
MUNICIPAL SANTA ISABEL NO  
POVOADO DE BOA VISTA,  
MUNICÍPIO DE SERROLÂNDIA /  
BAHIA.**

**Maio de 2024**

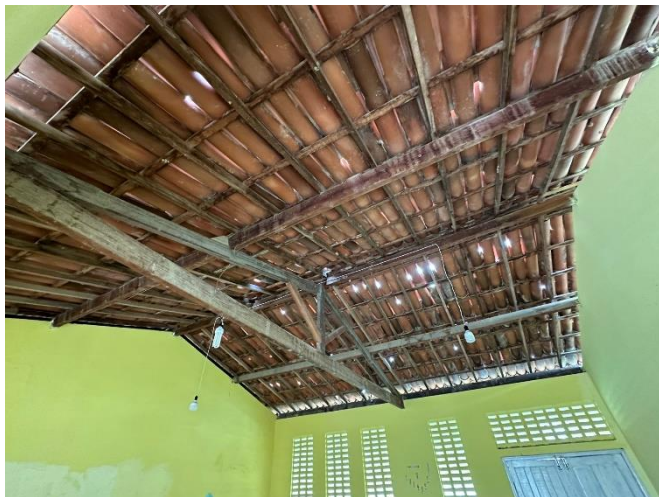
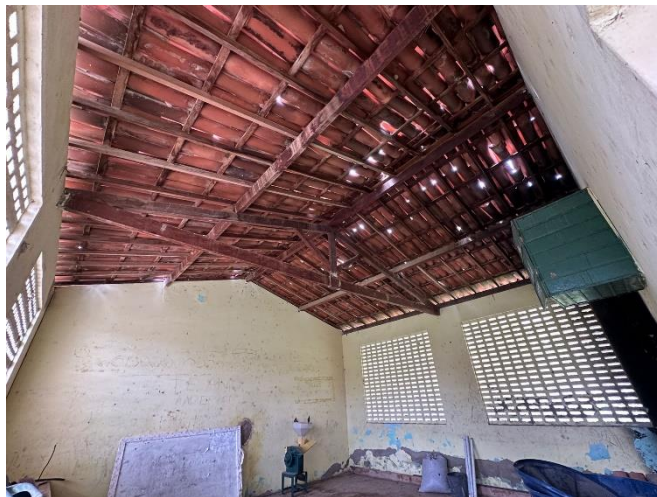
*Vista da cobertura com telhas espaçadas*

- *Revisão do telhado com retirada de telhas existentes, lavagem, recolocação e reposição das telhas danificadas, bem como revisão e imunização de todo madeiramento existente;*

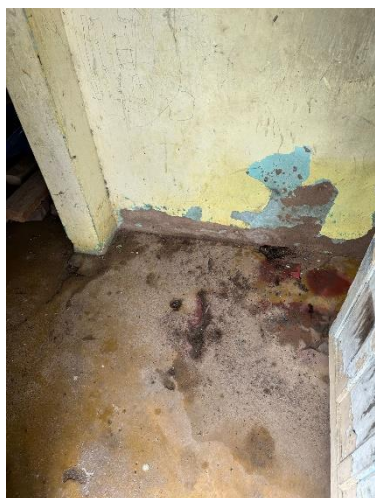
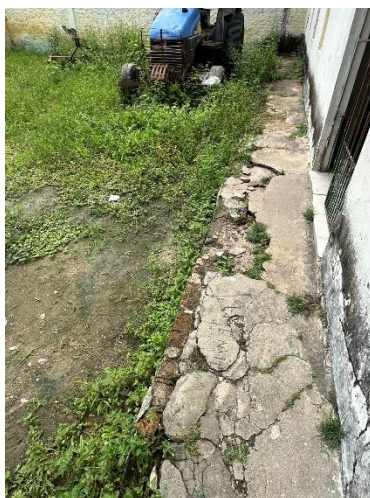
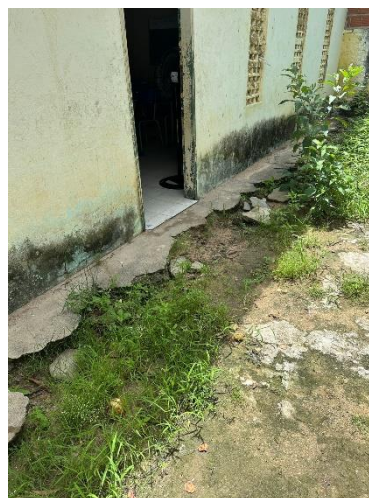
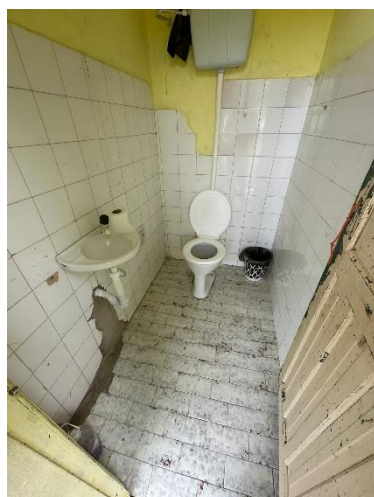
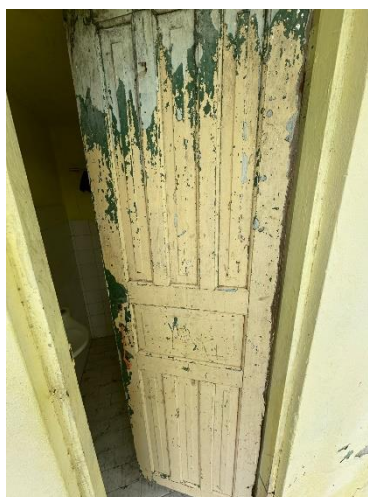
*Vista dos pisos, revestimento e esquadrias danificadas*
