Relatório de visita técnica – Ponte sobre o Rio Aquidauana – Acesso ao Recanto Nuara – Terenos / Dois Irmãos do Buriti

Data da vistoria: fevereiro/2026

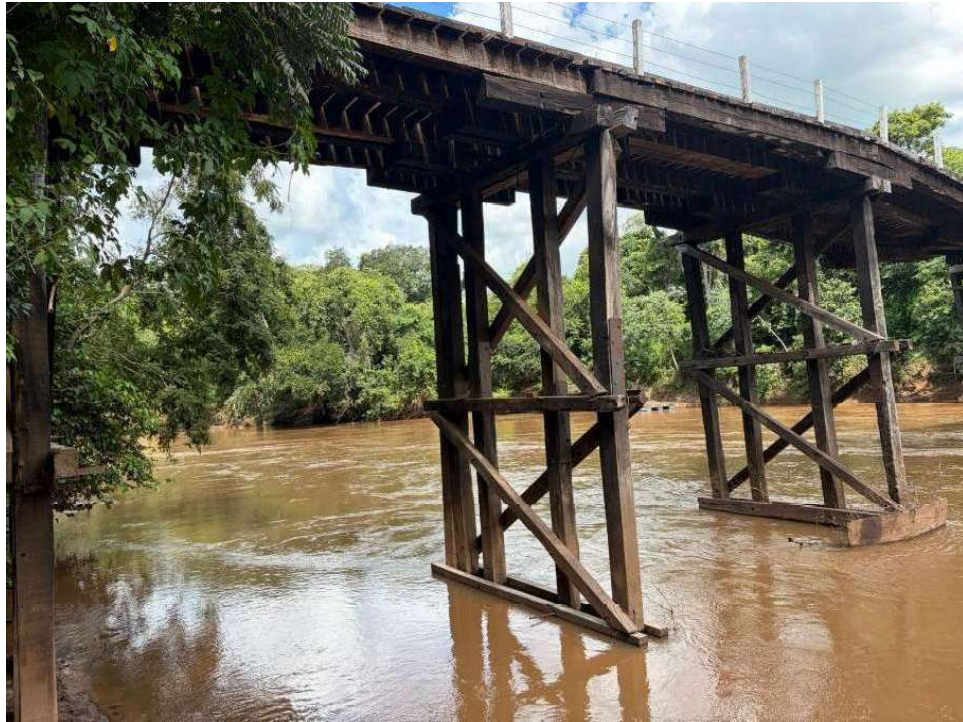
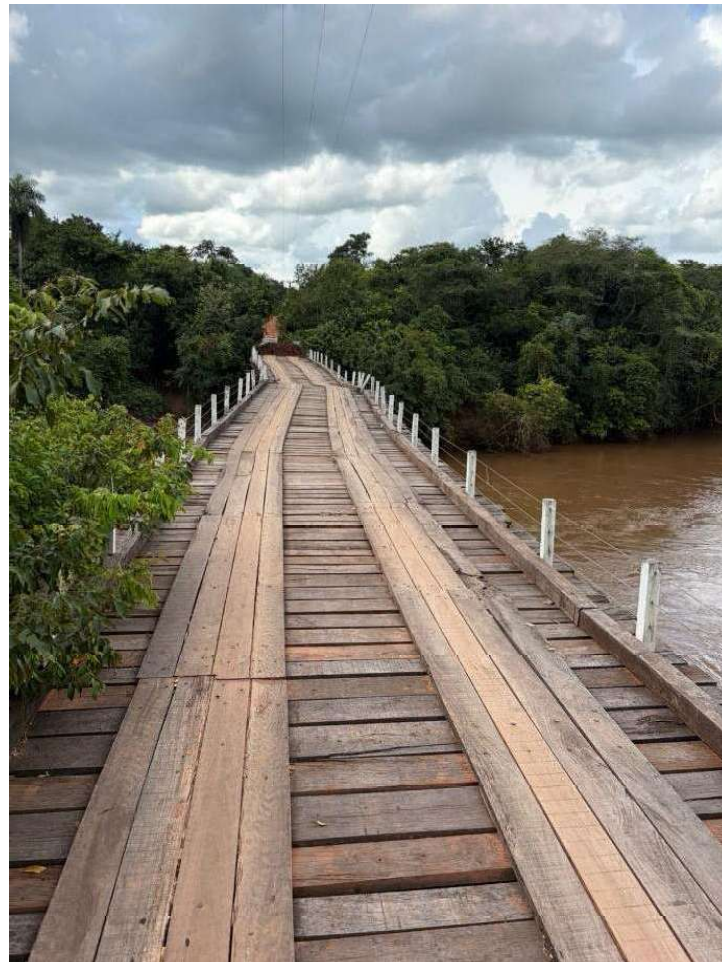
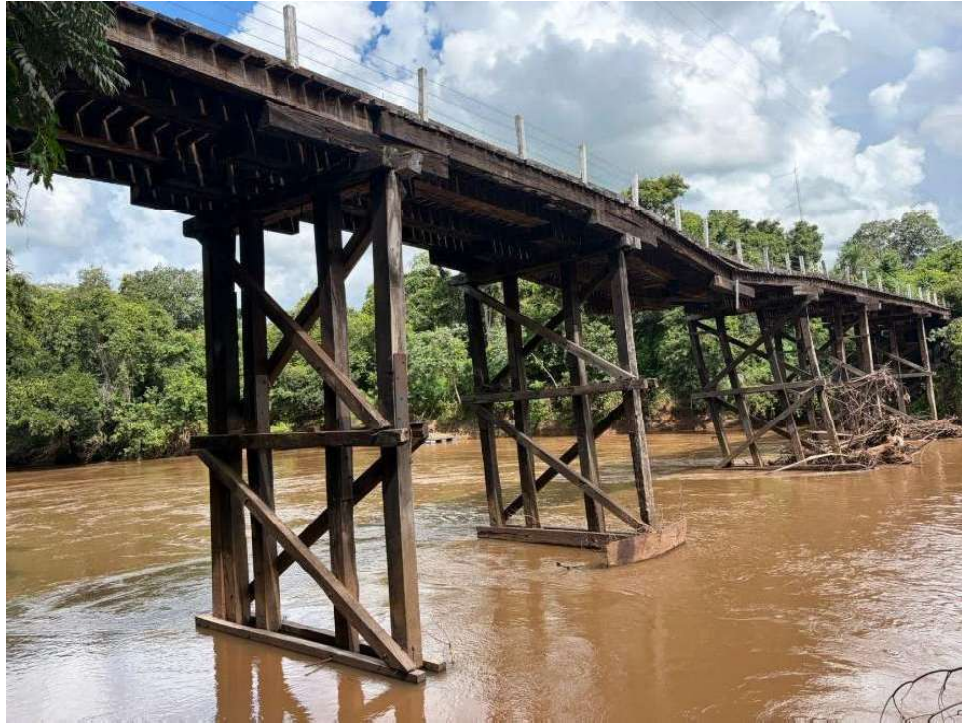
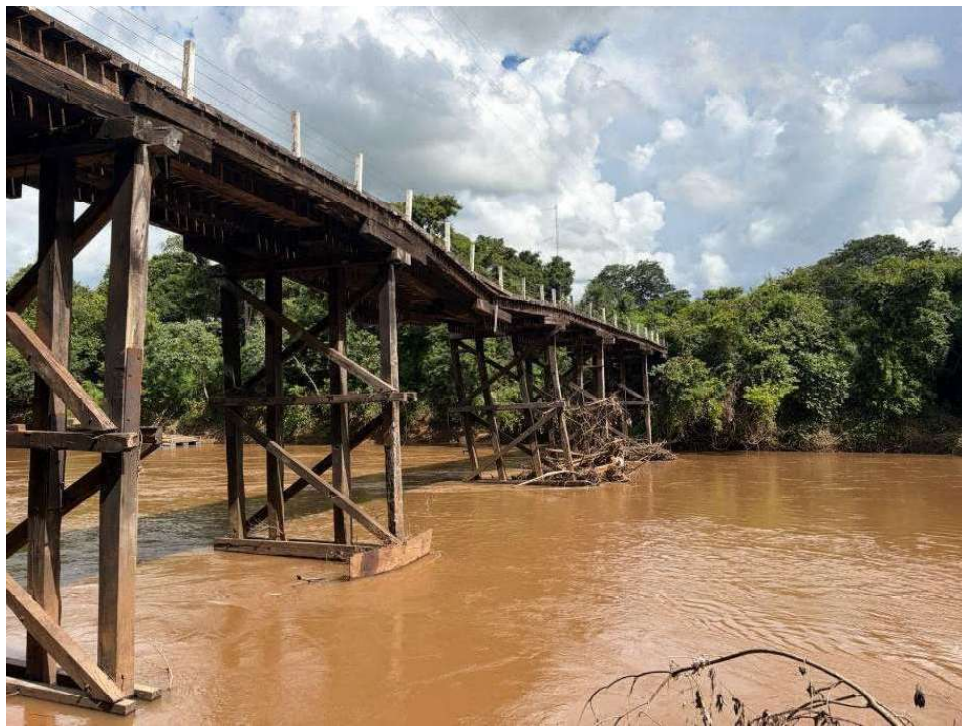
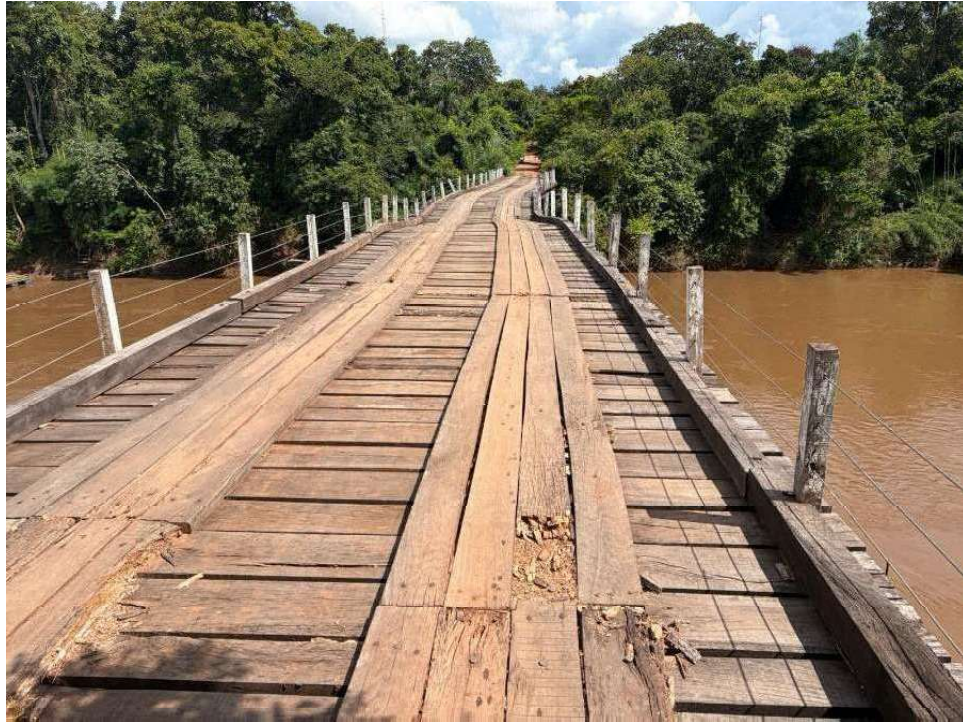
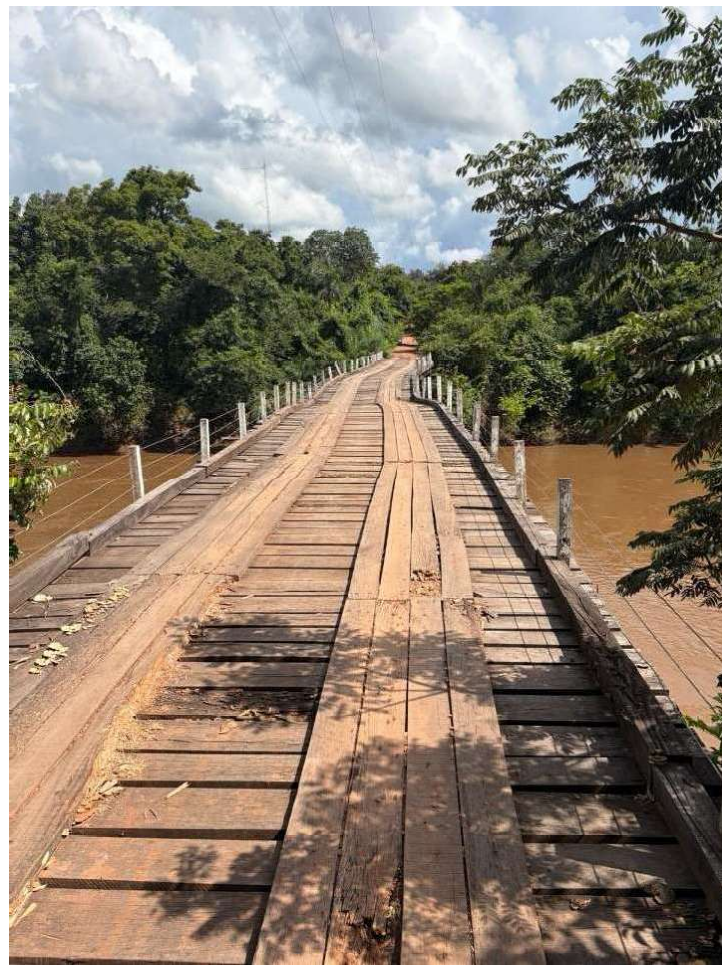
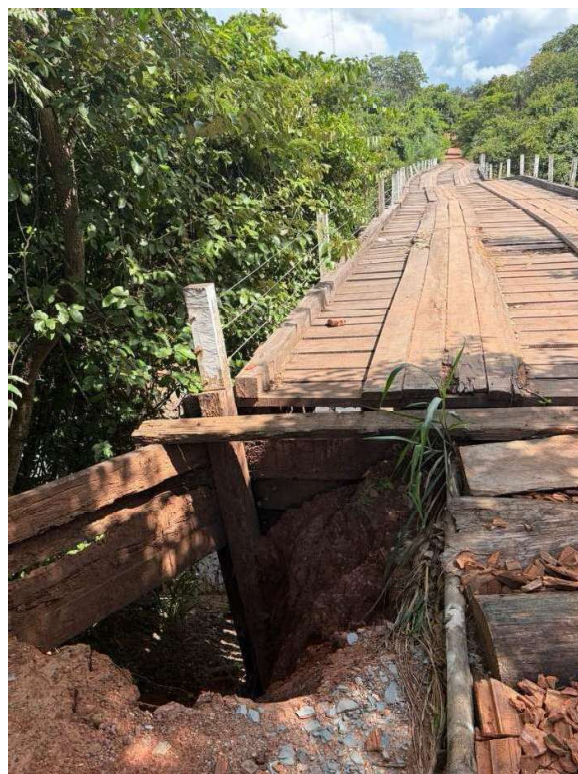
Como pode ser observado acima, as imagens evidenciam o local da ponte sobre o Rio Aquidauana, com danos nas estruturas.

As cabeceiras apresentam processos erosivos no caixão de contenção do aterro, possivelmente em decorrência da ação hidráulica, com evidências de assoreamento junto à estrutura. Diante desse quadro, foi determinada a restrição total do tráfego a veículos, com implantação de sinalização de advertência.

A execução dos serviços para reparo da OAE é inviável por meio dos contratos atuais vigentes na Agesul para manutenção e conservação de pontes de madeira, visto que os quantitativos necessários superam os estimados destes contratos.
