**SECRETARIA MUNICIPAL DE EDUCAÇÃO**  
**DEPARTAMENTO DE MANUTENÇÃO E INFRAESTRUTURA ESCOLAR (DMIE)**

**LAUDO TÉCNICO DE VISTORIA**

Redenção-PA, 03 de Junho de 2026.

- Finalidade: Vistoria de Caracterização de contrato de locação
- Localização: R. Do Bosque, nº 84 – Setor Alto Paraná, Redenção - PA, 68550-300.
- Data da Vistoria: 03/06/2026

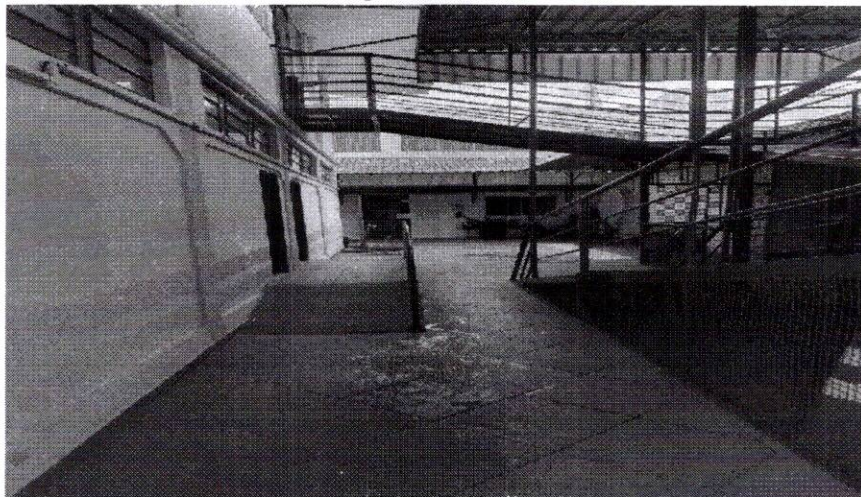
Imagem 2: Telhados

Durante a vistoria realizada na edificação, verificou-se que a cobertura é constituída por telhas cerâmicas e telhas de PVC. Constatou-se a presença de múltiplos pontos de infiltração, evidenciados por goteiras em diversos ambientes, indicando comprometimento da estanqueidade do sistema de cobertura.

Observou-se, ainda, a possível obstrução e/ou acúmulo de detritos nas calhas, rufos e tubos de queda, fator que contribui diretamente para o mau escoamento das águas pluviais e, consequentemente, para o surgimento de infiltrações.

Adicionalmente, foram identificadas telhas danificadas e/ou deslocadas, comprometendo a integridade do conjunto da cobertura.

Legenda: telha cerâmica e pvc

Diante do exposto, recomenda-se a execução de manutenção corretiva e preventiva, contemplando, no mínimo, os seguintes serviços:

- Revisão geral da cobertura;
- Limpeza completa de calhas, rufos e condutores verticais (tubos de queda);
- Substituição das telhas cerâmicas e de PVC que se encontram quebradas, fissuradas ou fora de posicionamento adequado;
- Verificação e eventual correção do caimento e da fixação das telhas;
- Teste de estanqueidade após a execução dos serviços.

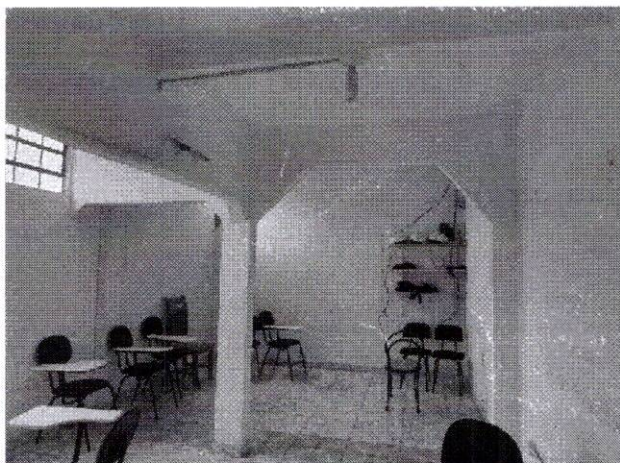
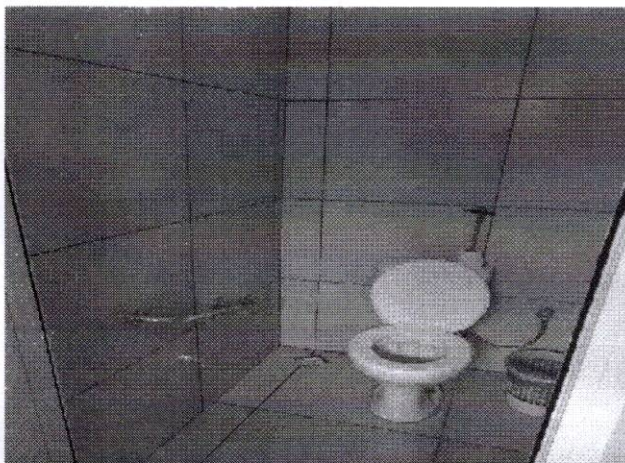
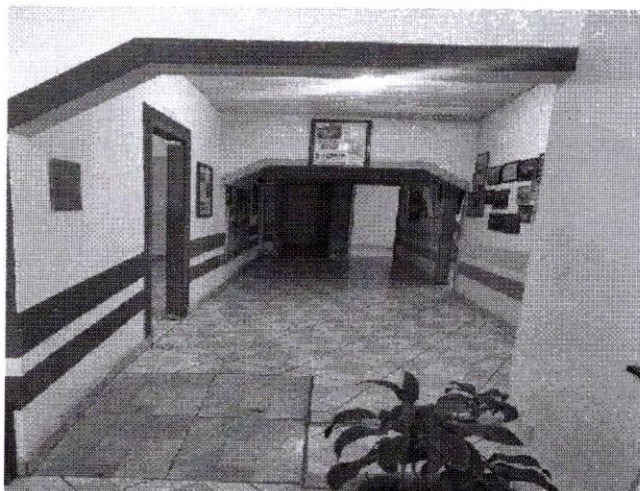
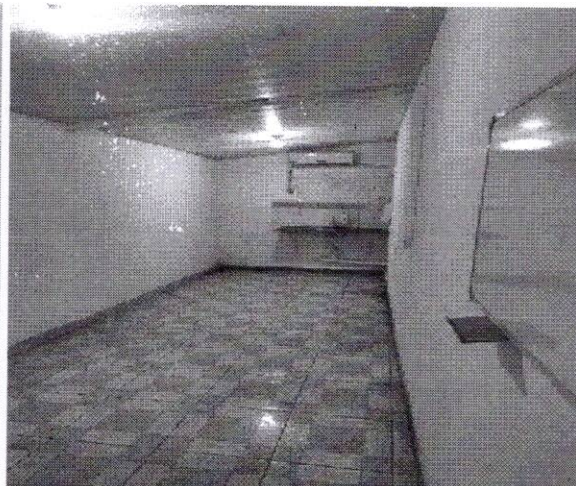
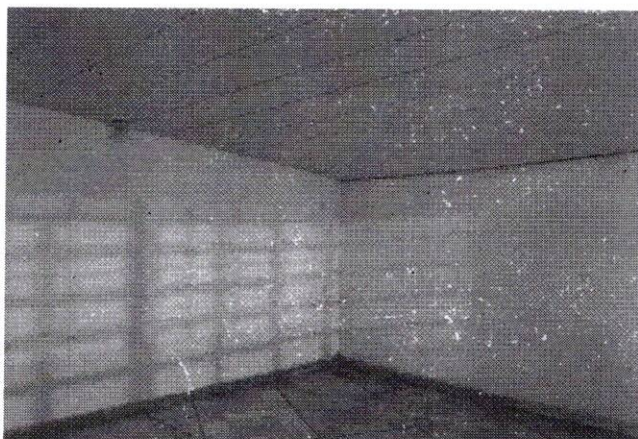
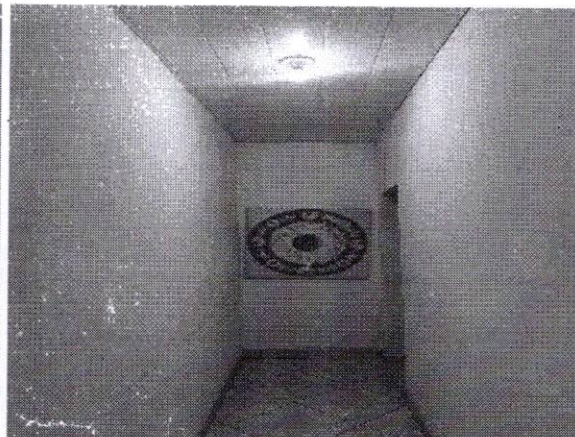
Durante a inspeção, constatou-se que, de modo geral, as paredes se encontram em bom estado de conservação, não sendo identificadas fissuras, trincas ou rachaduras aparentes que comprometam a integridade do sistema construtivo.

Entretanto, foram observados pontos localizados com indícios de infiltração, evidenciados por manchas e/ou degradação do revestimento superficial, demandando intervenção pontual.

No que se refere aos revestimentos cerâmicos do banheiro, verificou-se que estes se encontram em ótimo estado de conservação, apresentando boa aderência, integridade das peças e ausência de patologias aparentes.

- Realização de reparos pontuais nas áreas afetadas por infiltração, incluindo tratamento da origem da umidade;
- Execução de lixamento, preparação de superfície e retoque de pintura nas áreas comprometidas;
- Monitoramento periódico das paredes para prevenção de novas manifestações patológicas.

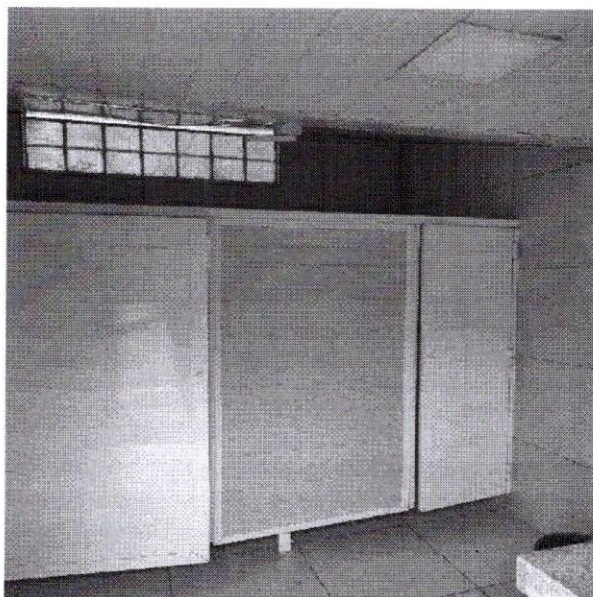
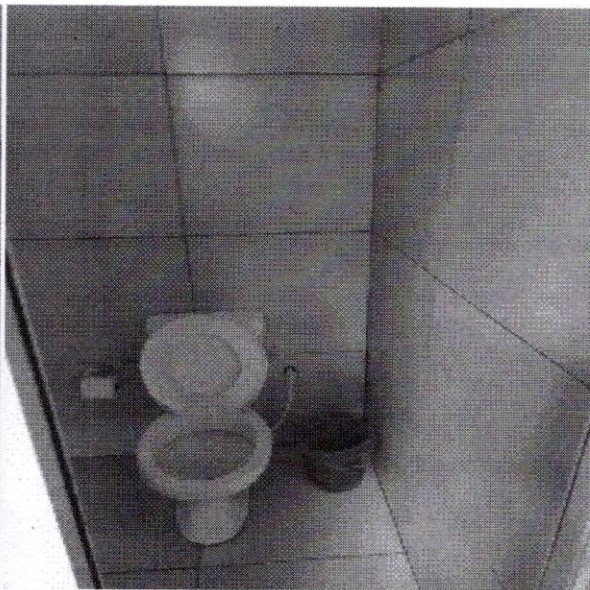
Durante a vistoria, constatou-se que o sistema de instalações hidráulicas e sanitárias da edificação encontra-se em bom estado de conservação e pleno funcionamento.

Não foram identificados indícios de vazamentos, entupimentos ou infiltrações aparentes nas redes de abastecimento de água e esgotamento sanitário, evidenciando adequada operacionalidade do sistema.

Verificou-se, ainda, que tanto os banheiros destinados aos alunos quanto os banheiros administrativos apresentam condições satisfatórias de uso, com funcionamento regular dos pontos hidráulicos e sanitários.

Diante do exposto, não há necessidade de intervenções corretivas imediatas, sendo recomendada a manutenção preventiva periódica, com inspeções regulares nos pontos de consumo, conexões e dispositivos hidráulicos, a fim de garantir a continuidade do bom desempenho do sistema.

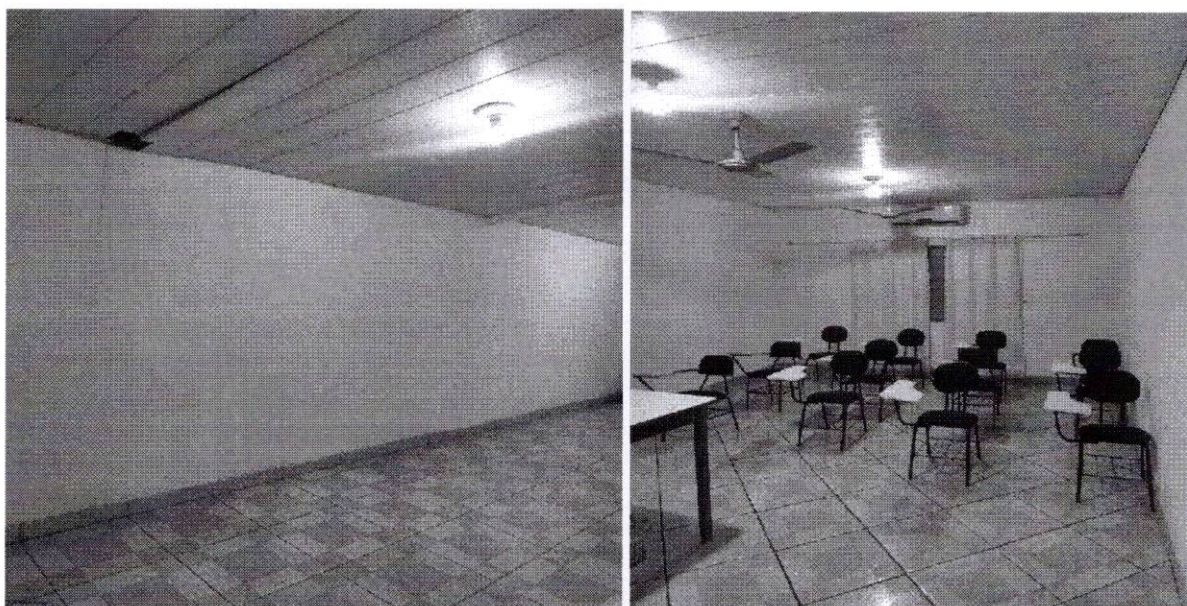
Durante a vistoria, foram identificados sinais significativos de degradação em trechos do forro, com maior incidência no interior de duas salas de aula, onde se observam avarias, comprometimento do acabamento e possíveis danos decorrentes de umidade.

Embora parte do forro ainda se encontre em condições satisfatórias, verificou-se que, em determinados pontos, o nível de deterioração compromete a estética, a funcionalidade e a durabilidade do sistema.

Ressalta-se que a não intervenção poderá resultar na evolução dos danos, com risco de desprendimento de elementos e prejuízo às condições de uso e segurança dos ambientes.

- Substituição das placas de forro em PVC danificadas;
- Avaliação técnica da estrutura de sustentação do forro (perfis, suportes e fixações);
- Verificação e eliminação de possíveis causas de infiltração que possam estar contribuindo para a degradação;
- Em função da extensão das áreas comprometidas, recomenda-se a substituição geral do forro nas áreas mais afetadas, especialmente nas salas de aula mencionadas.

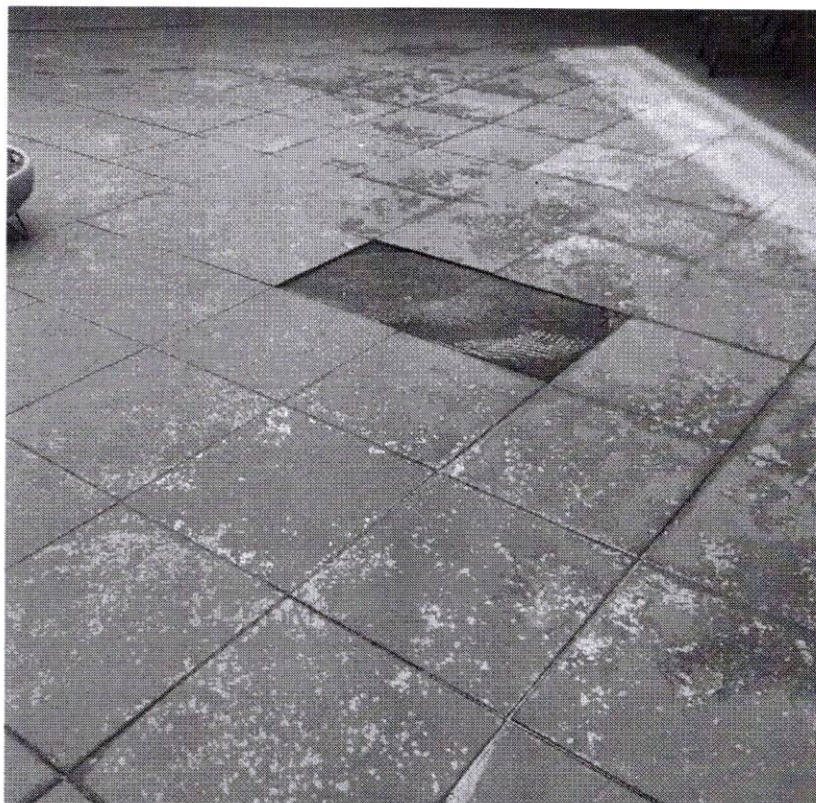
Piso de cimento queimado, com avariações em alguns pontos de sua superfície, sendo necessário apenas reparos pontuais.

Durante a vistoria, constatou-se que os revestimentos de piso da edificação apresentam, de modo geral, bom estado de conservação, não sendo identificadas patologias relevantes que comprometam sua funcionalidade.

Entretanto, verificou-se a presença de manchas superficiais, sendo recomendada a realização de limpeza técnica por meio de máquinas rotativas, com o objetivo de restabelecer as condições estéticas e de higiene dos ambientes.

Adicionalmente, observou-se que no pátio, área destinada à circulação, há ausência de duas peças cerâmicas, resultando em descontinuidade do revestimento.

- Execução de limpeza mecanizada dos pisos com utilização de equipamentos adequados (máquinas rotativas);
- Reposição das peças cerâmicas faltantes no pátio, com recomposição do rejuntamento, de forma a restabelecer a uniformidade do piso e eliminar riscos de acidentes.

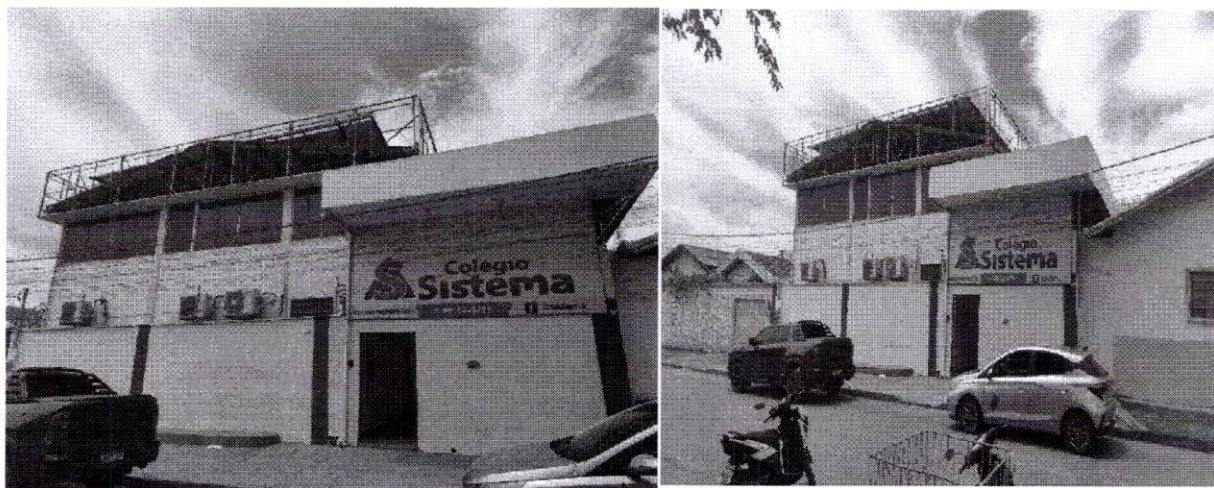
As fachadas encontram-se no geral em bom estado de conservação, necessitando apenas de reparos pontuais em sua pintura.
