**ESTUDO TÉCNICO PRELIMINAR**

REFORMA DA SEDE DA 13ª REPRESENTAÇÃO REGIONAL DO IPSM

Barbacena, outubro de 2024

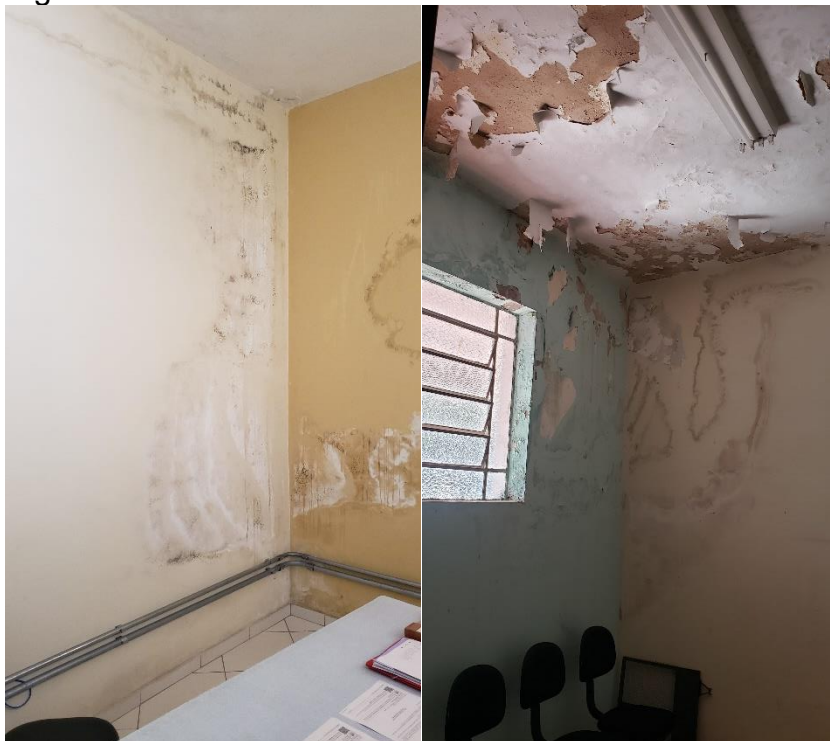
Figura 3 – Pintura e Revestimentos Danificados

- Grande parte das paredes e tetos do imóvel apresentam pinturas antigas, desgastadas e com bolhas de umidade, o que indica falhas na impermeabilização e possíveis infiltrações. As bolhas e manchas nas superfícies são resultado da presença de umidade ascendente e infiltrações localizadas que degradam o acabamento, tornando o ambiente esteticamente inadequado e propício à proliferação de mofo e fungos.
- Adicionalmente, algumas áreas apresentam marcas e descascamento da pintura, especialmente em pontos de maior umidade, o que requer a remoção completa do revestimento danificado e a aplicação de novas camadas de tinta com características de impermeabilização e resistência a ambientes úmidos.

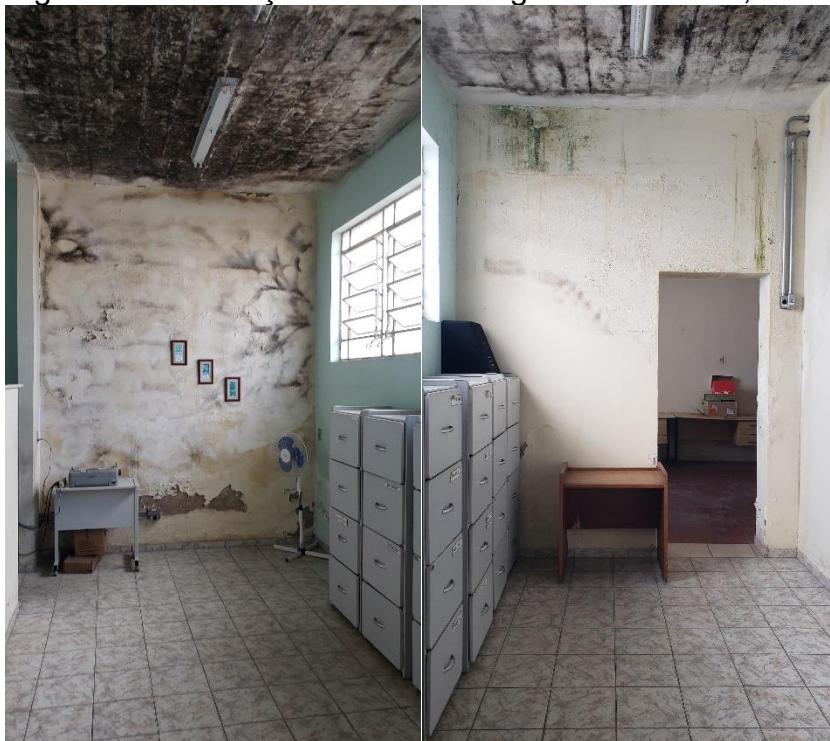
Figura 4 – Presença de Mofo e Fungos em Paredes, Tetos e Pisos

- Ocorre a presença significativa de mofo e fungos nas paredes, tetos e em algumas áreas do piso, evidenciando a falta de ventilação adequada e problemas de infiltração.
- O mofo, além de ser um problema estético e estrutural, também é prejudicial à saúde dos usuários, causando problemas respiratórios e alérgicos. Portanto, é fundamental a remoção total das manchas, a higienização das superfícies e a aplicação de materiais adequados para evitar novas contaminações.

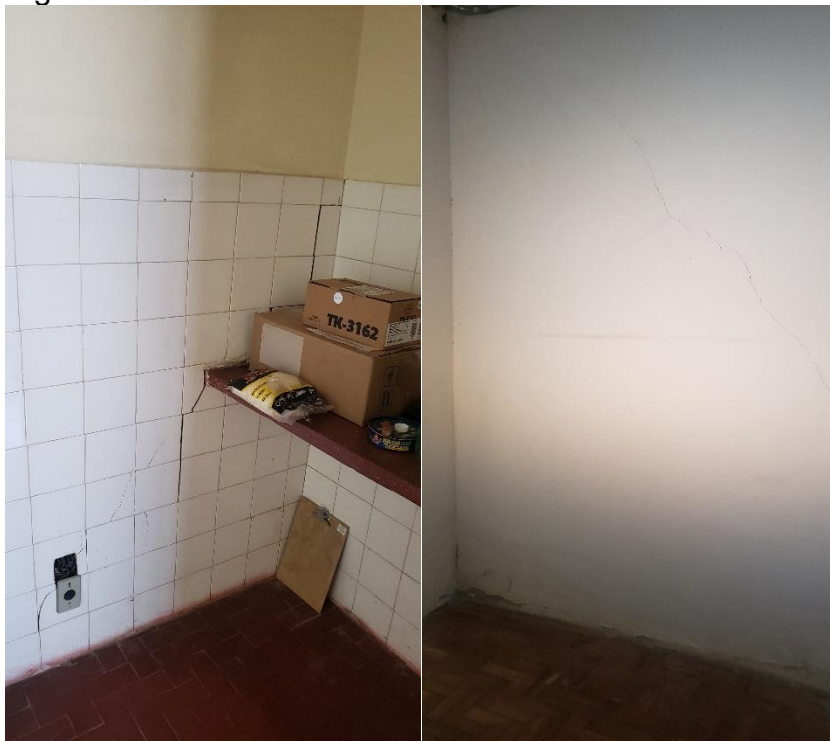
Figura 5 – Trincas e Fissuras em Paredes

- Foram identificados aproximadamente 30 metros lineares de trincas e fissuras em várias paredes internas e externas. Essas trincas comprometem a estabilidade das superfícies e podem evoluir para rachaduras maiores, caso não sejam tratadas adequadamente. O tratamento das trincas envolve a abertura, limpeza e preenchimento com argamassa ou materiais flexíveis, dependendo da natureza e gravidade de cada fissura.
- A presença de trincas também facilita a penetração de umidade, aumentando o risco de infiltração e acelerando a deterioração do reboco e da alvenaria, sendo, portanto, um serviço de caráter prioritário para a conservação do edifício.

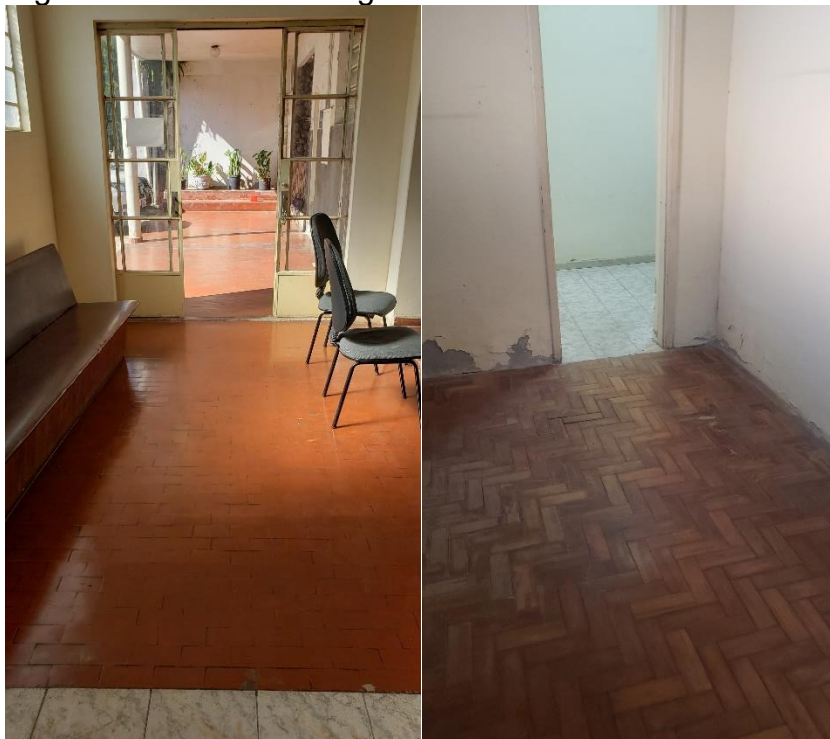
Figura 6 – Pisos Escorregadios e Tacos de Madeira Deteriorados

- Algumas áreas do imóvel apresentam pisos cerâmicos e ladrilhos que se tornaram escorregadios devido ao desgaste e ao acúmulo de umidade. Essa condição representa um risco significativo de acidentes para os usuários, especialmente em dias chuvosos ou quando há limpeza do ambiente.
- Em uma das salas, o piso é composto por tacos de madeira que se encontram em estado avançado de deterioração, com partes soltas e desníveis que comprometem a segurança e a estética do local. A solução proposta envolve a substituição dos tacos por piso cerâmico de alta resistência, garantindo durabilidade e facilidade de

manutenção.

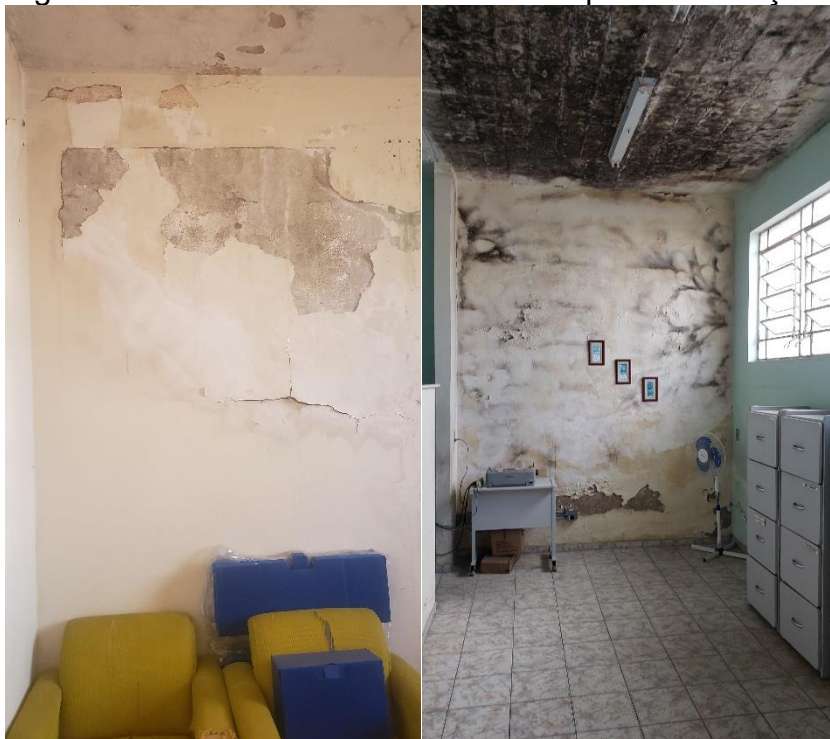
Figura 7 – Reboco Podre e Falhas na Impermeabilização

- Aproximadamente 40% das paredes apresentam reboco comprometido, com partes podres e áreas em que o reboco se solta facilmente ao toque. Este problema é indicativo de umidade ascendente e falhas na impermeabilização. A deterioração do reboco torna a superfície instável, impedindo a aplicação de novos revestimentos e comprometendo a estética e a segurança estrutural do imóvel.
- A intervenção necessária envolve a remoção completa do reboco deteriorado, aplicação de camada de regularização com argamassa impermeabilizante e, posteriormente, a reinstalação de novo

revestimento.

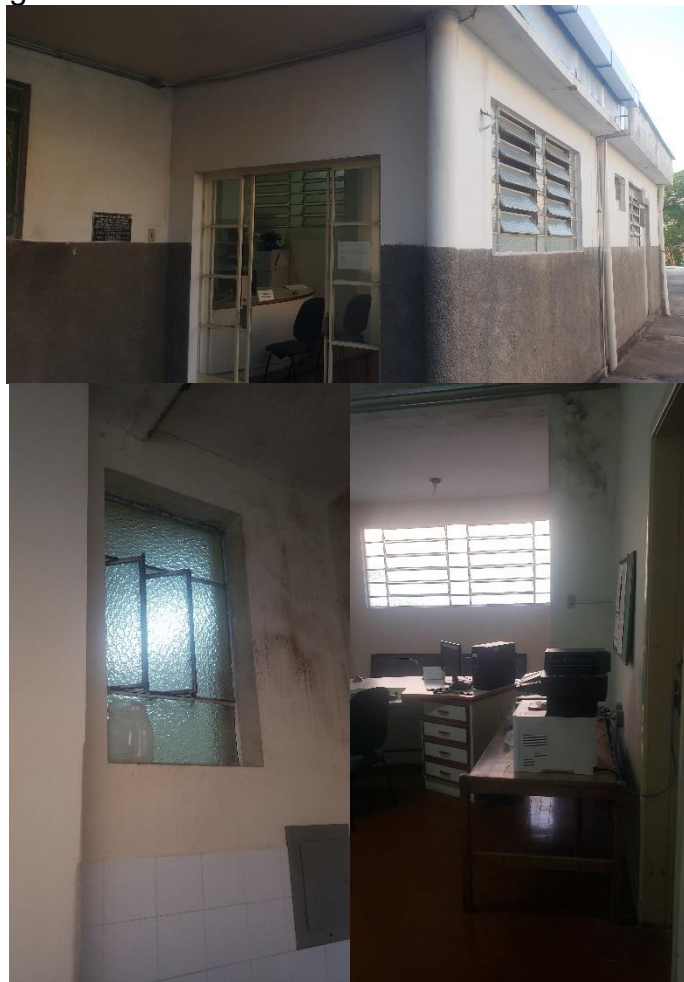
Figura 8 – Portas e Estruturas de Janelas Oxidadas

- As portas e janelas apresentam desgaste e sinais de oxidação, especialmente nas ferragens e estruturas metálicas. A exposição prolongada à umidade e a falta de manutenção contribuíram para a corrosão, o que reduz a vida útil e afeta a estética e a funcionalidade das aberturas.
- A reforma contempla a remoção das camadas de ferrugem, aplicação de anticorrosivo e pintura das portas e janelas, restabelecendo a proteção e o visual original das estruturas.

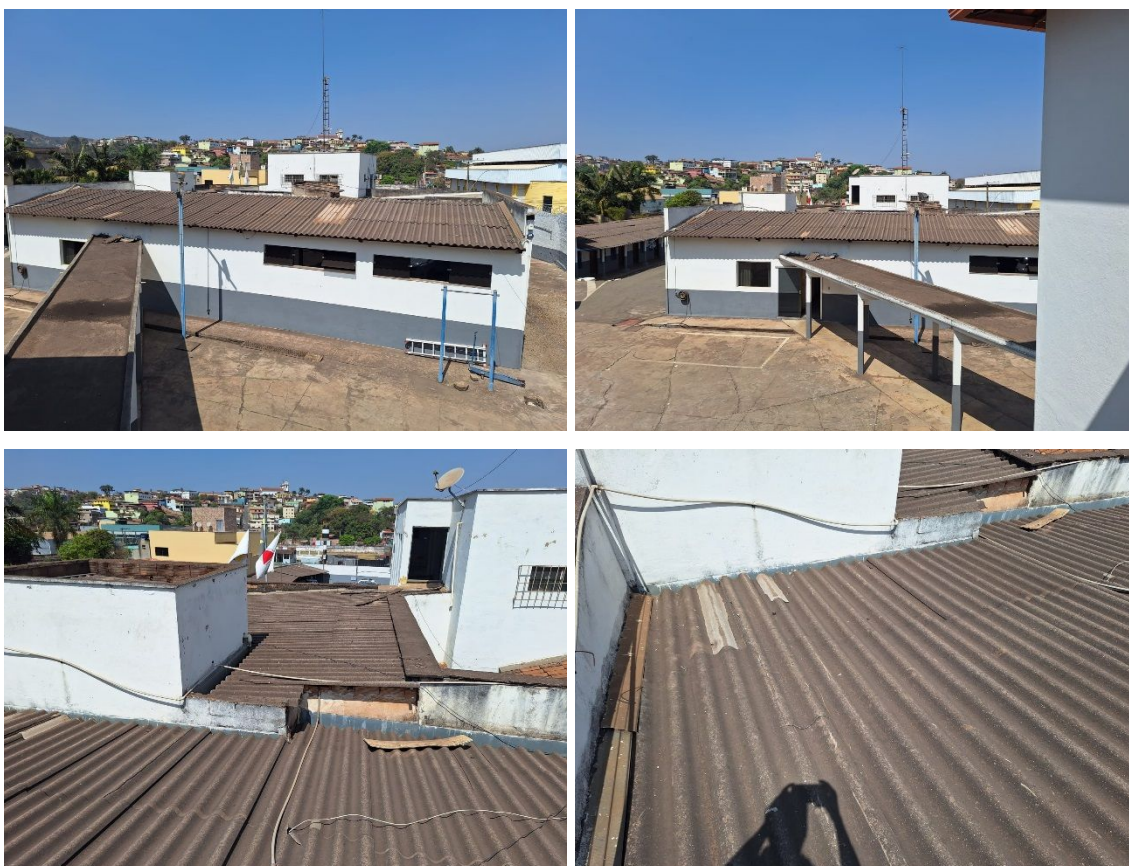
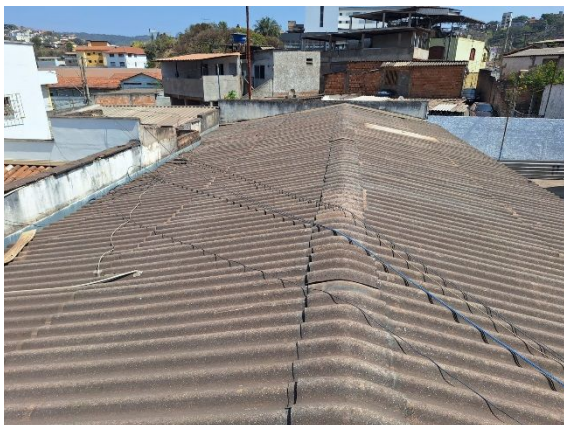
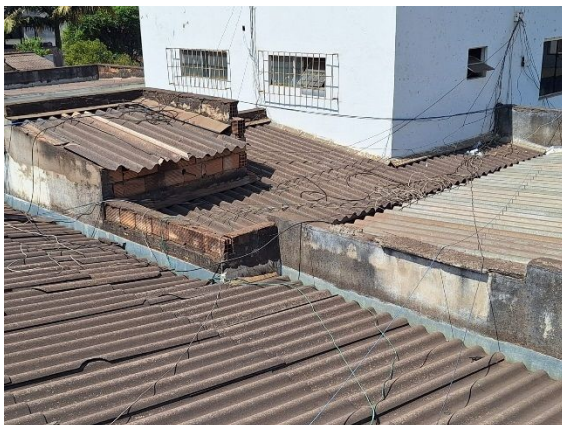
**Fotos atuais do telhado na condição que se encontra e engradamento**

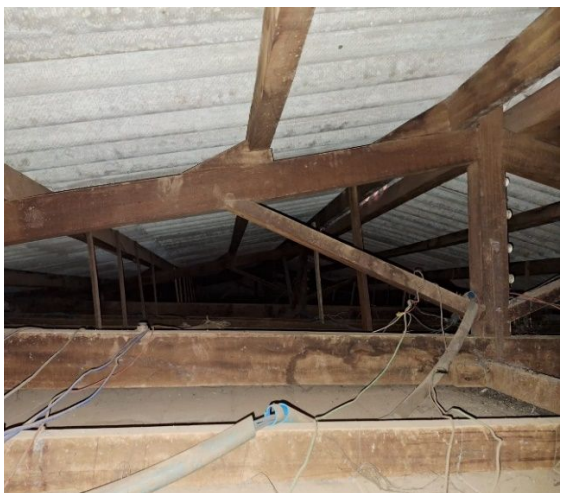
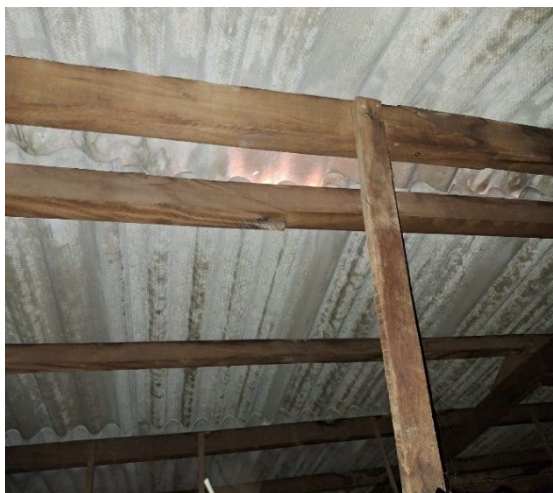
Fotos do engradamento e forro de PVC
