## ANEXO I – RELATÓRIO FOTOGRÁFICO

CMEI LAURA MOTA – TRANSFORMADOR E COMPONENTES DA INSTALAÇÃO ELÉTRICA

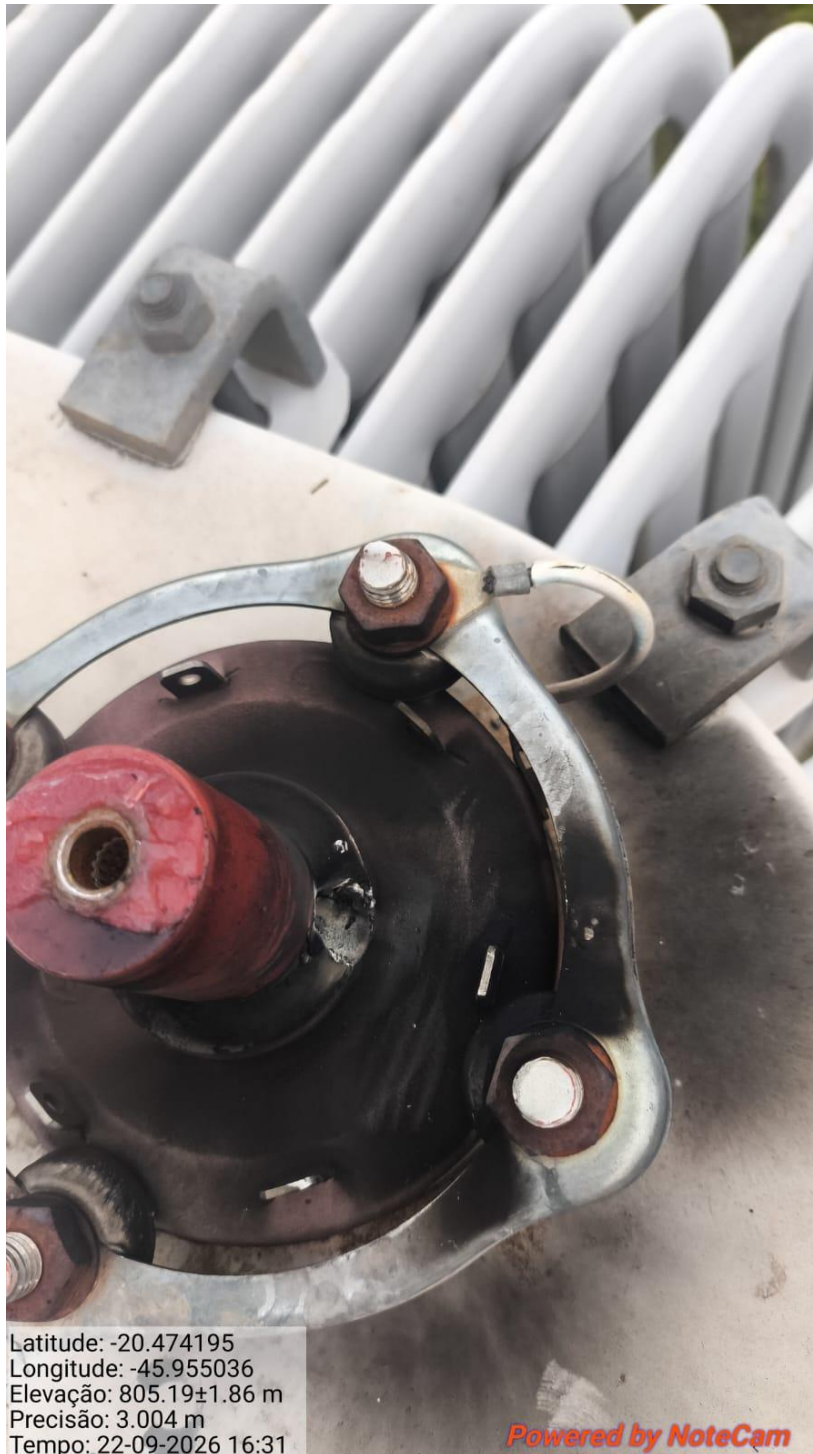
*Foto 01 – Detalhe do conjunto superior do transformador, com registro de dano aparente em componente de conexão/terminação.*

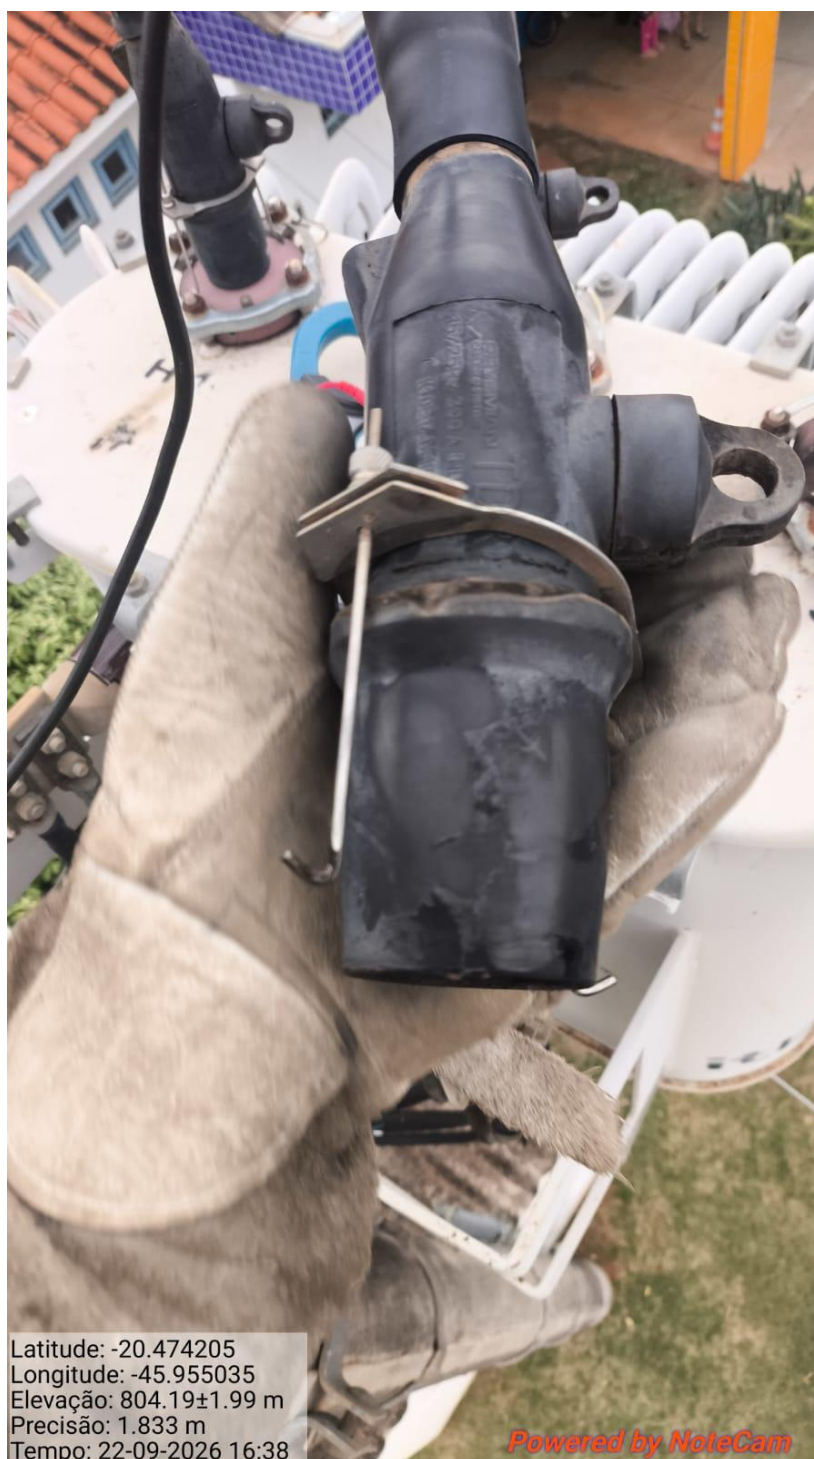
*Foto 02 – Componente de conexão/terminação retirado durante a intervenção, apresentando sinais aparentes de deterioração.*

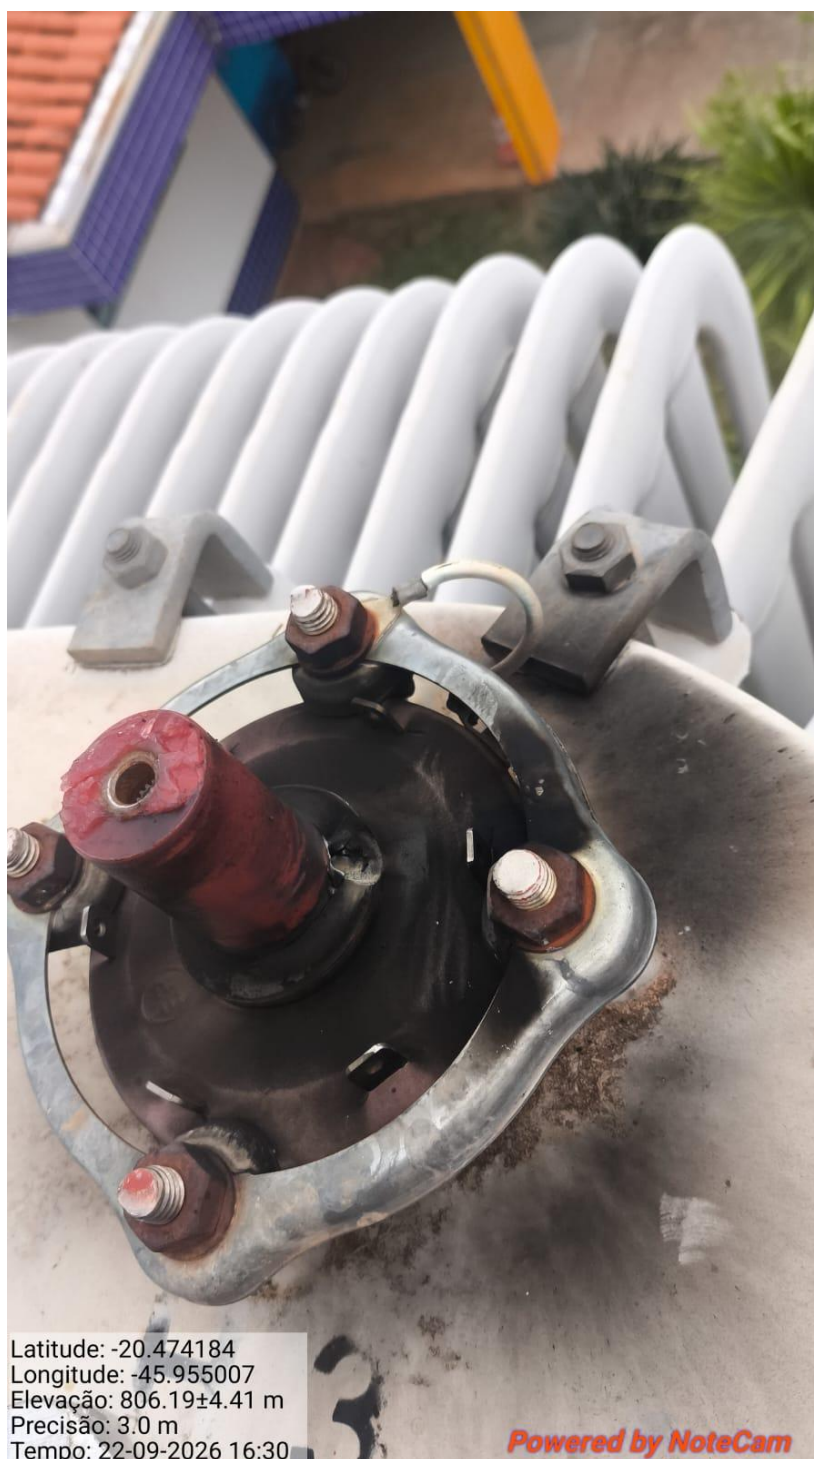
Foto 03 – Vista aproximada do conjunto superior do transformador e do componente danificado.

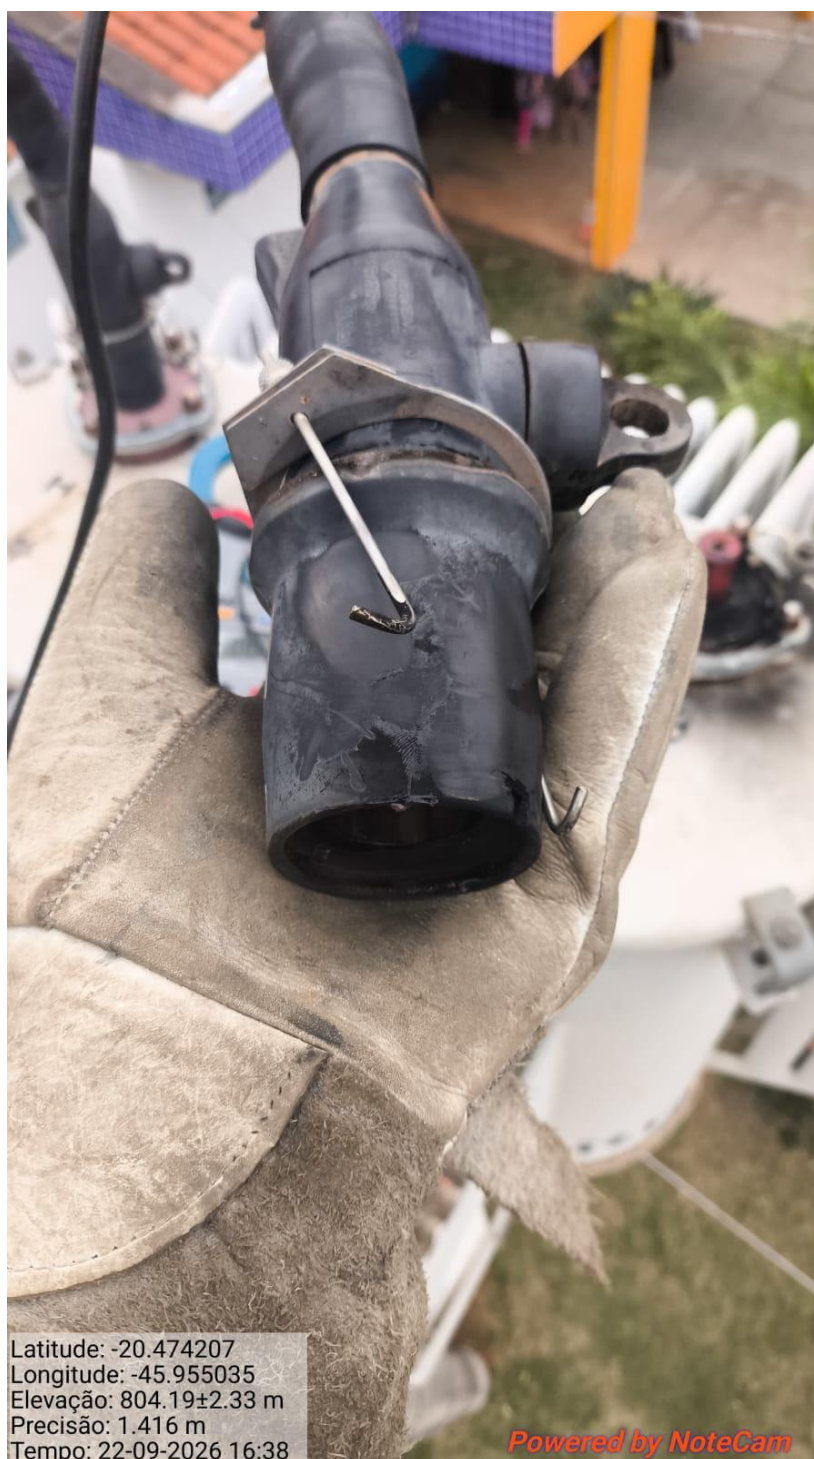
*Foto 04 – Detalhe adicional do componente retirado, evidenciando deterioração aparente.*

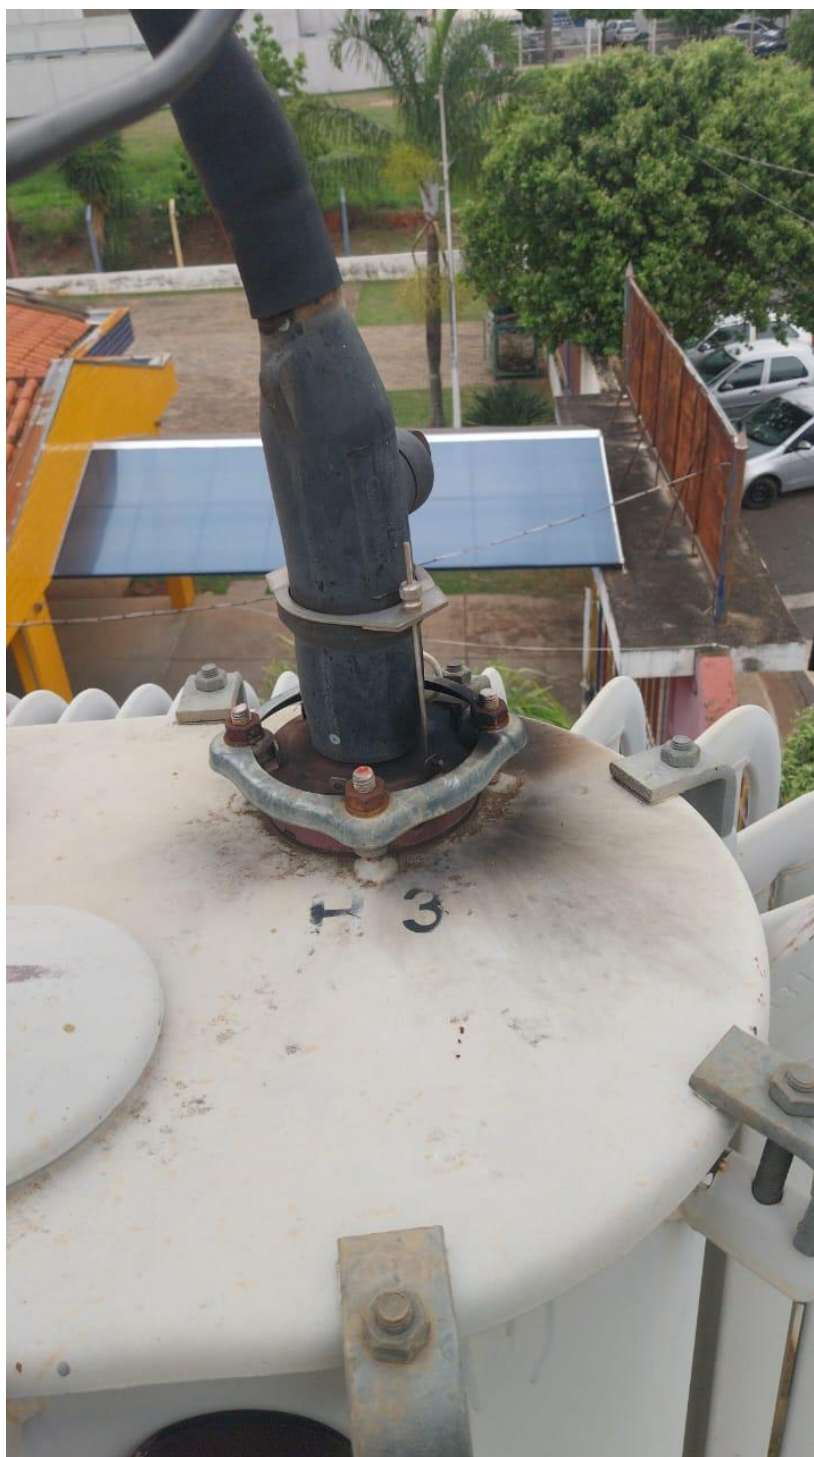
*Foto 05 – Vista geral da parte superior do transformador e de sua conexão.*

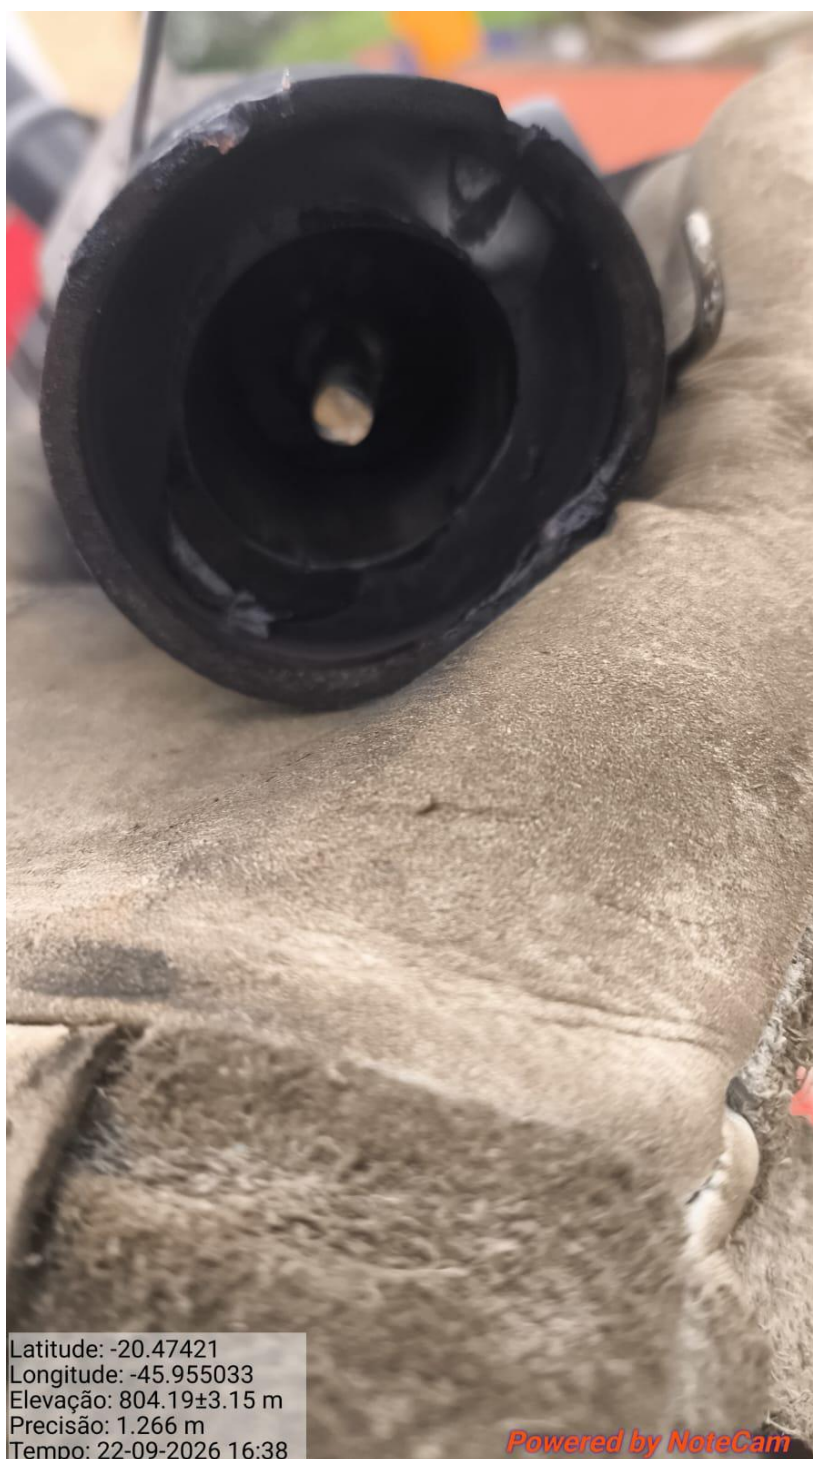
*Foto 06 – Vista interna do componente retirado durante a intervenção.*

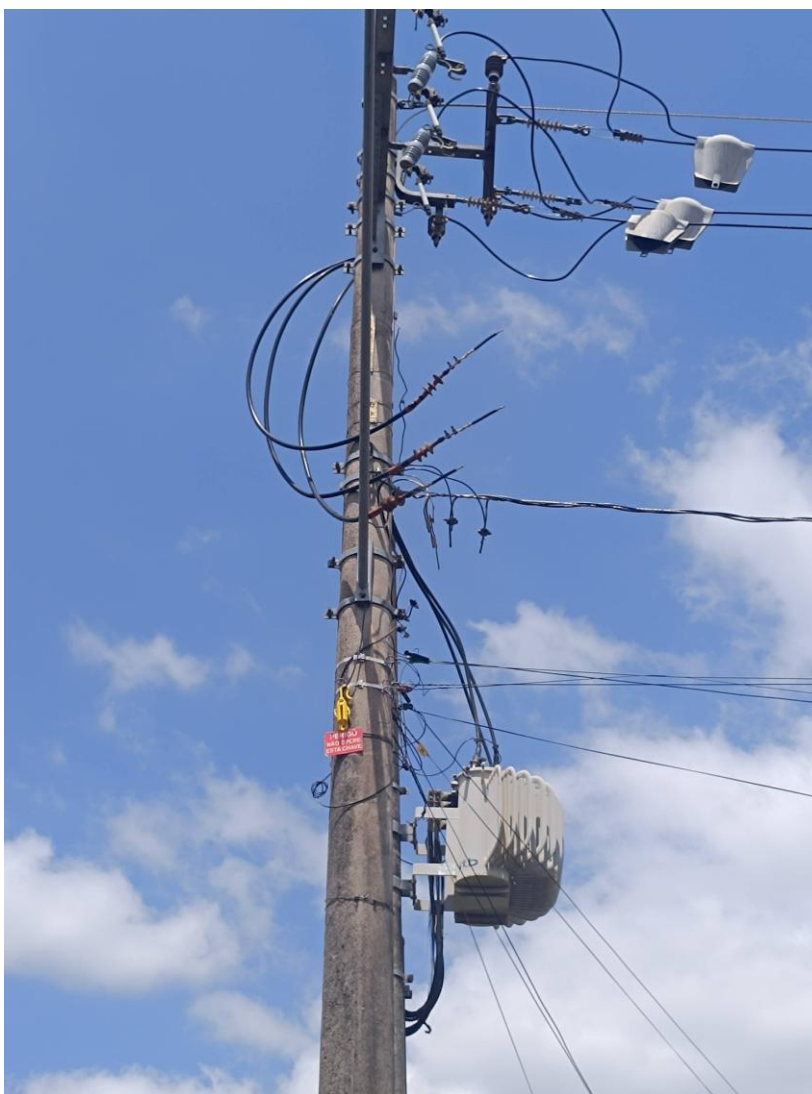
*Foto 07 – Vista geral da instalação do transformador e da rede elétrica associada.*

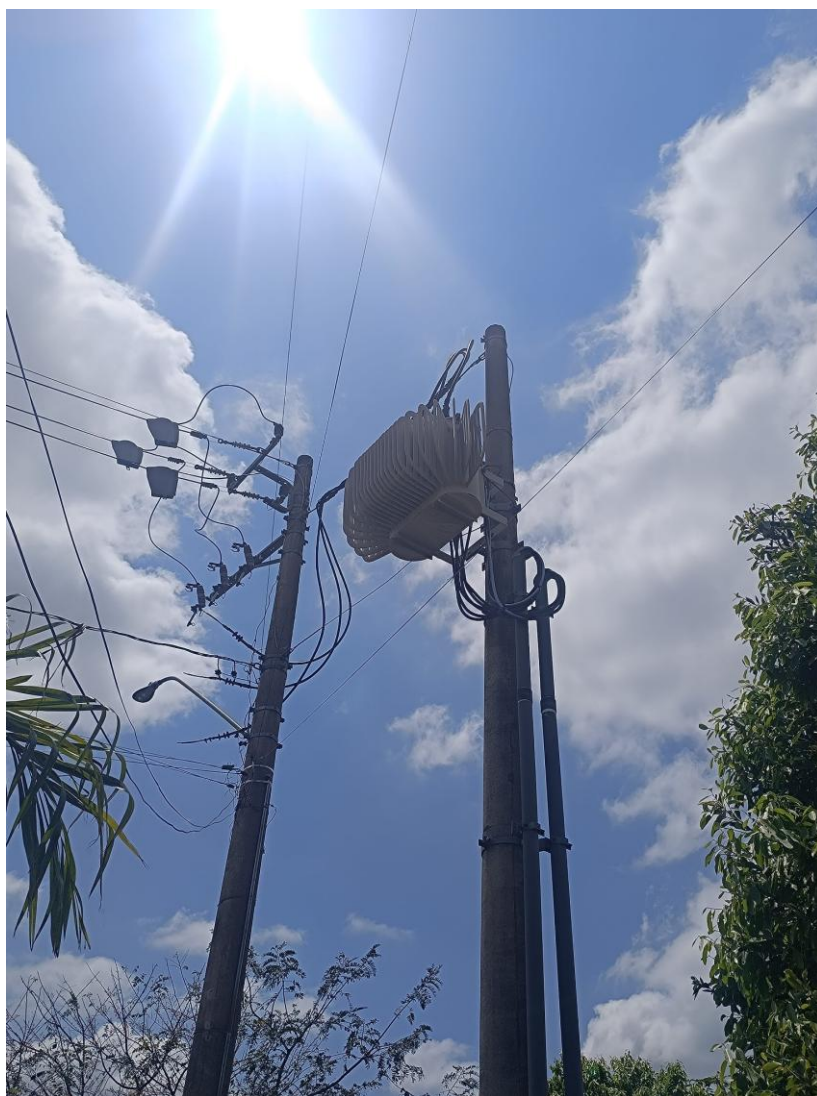
*Foto 08 – Vista geral do transformador instalado e dos condutores de alimentação.*

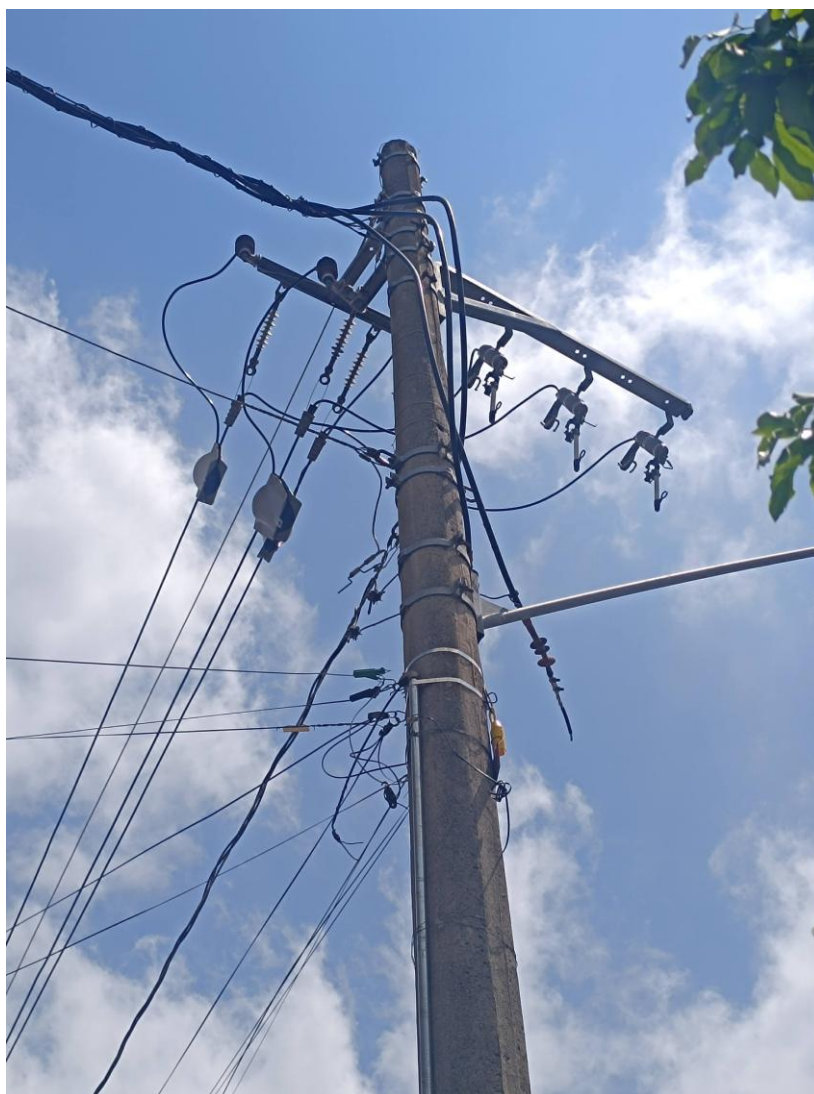
*Foto 09 – Vista da estrutura da rede elétrica e dispositivos associados à alimentação do transformador.*
