# **PREFEITURA MUNICIPAL DE FORMIGA - MG**

## **PONTE 06 (POSTO TERMINAL)**

### **RELATÓRIO TÉCNICO**

**MAIO DE 2024**

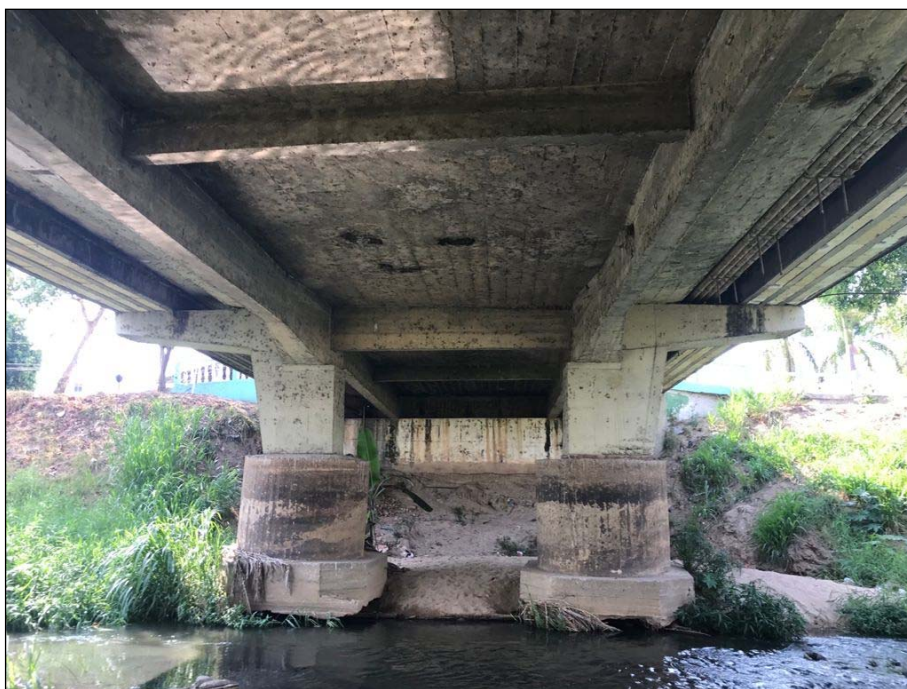
Nota-se, nas fotos abaixo, a inclusão de passeios adicionais em balanço, nas laterais dos passeios originais. Este elemento, que teve por objetivo melhorar o fluxo de pedestres, necessitou de inserção de elementos em concreto armado junto à mesoestrutura da ponte. Foram então construídos pilares envolvendo os existentes servindo de suporte a viga em balanço, que suporta as vigas do passeio acrescido.

**Figura 2 - Ponte 06 - Vista inferior**

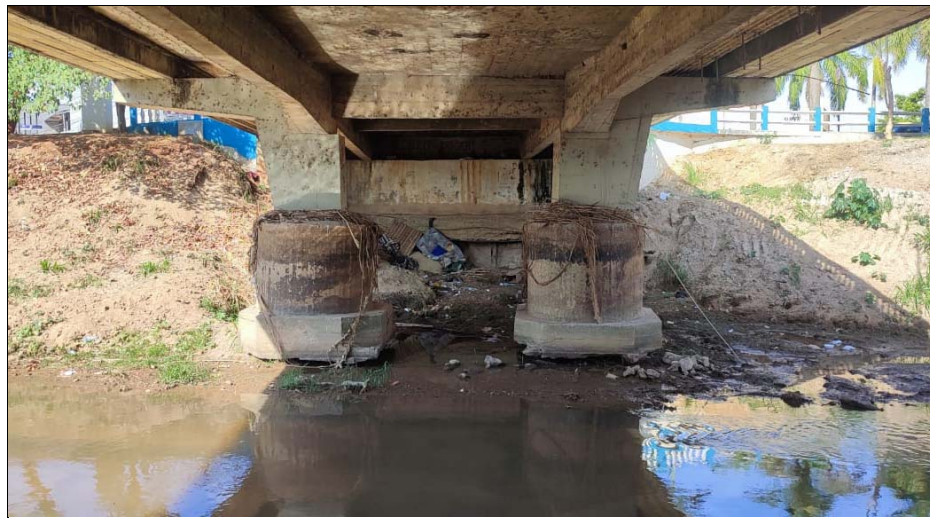
**Figura 3 - Ponte 06 - Vista inferior (atual)**

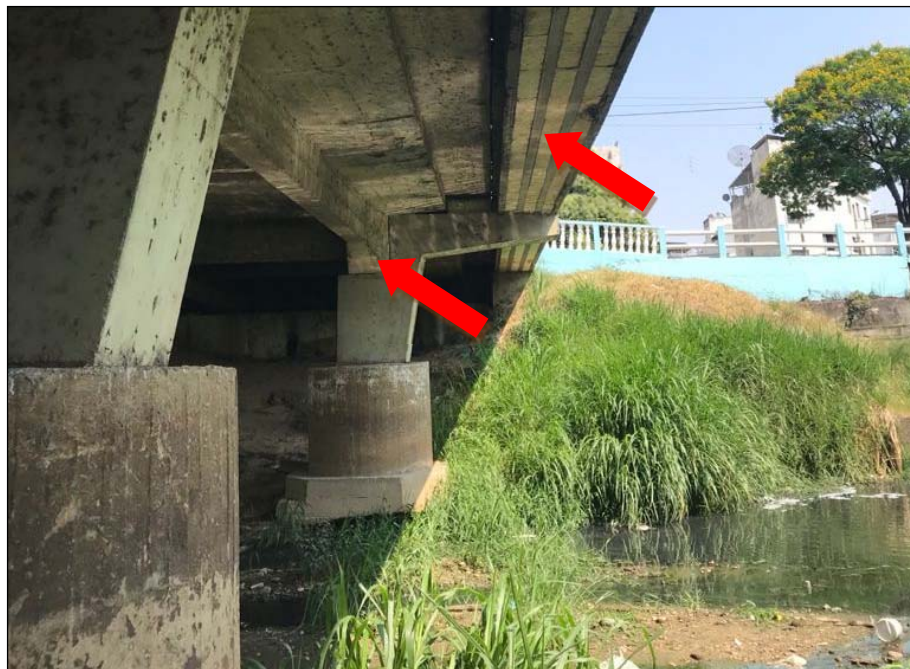
**Figura 4 - Ponte 06 – Elemento de suporte do passeio em balanço**

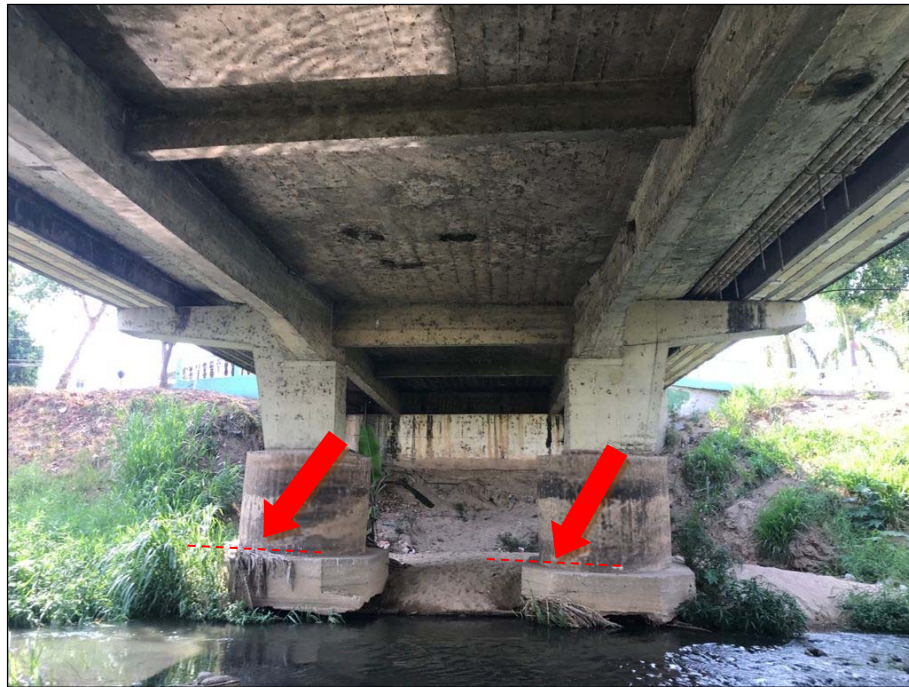
Os blocos são cilíndricos, e nota-se, pelas fotos, que já receberam concreto adicional de proteção, em elemento octogonal, abaixo da linha tracejada.

**Figura 5 - Ponte 06 – Proteção com concreto**

Percebe-se que os blocos deveriam ter sido construídos em cotas mais baixas, aprofundando-se no solo das margens, de forma que a erosão natural não expusesse as fundações em estacas.

A falta de proteção das estacas ainda não culminou em problemas estruturais visíveis, mas a dinâmica dos processos patológicos pode, a exemplo da ponte anterior, em médio prazo, acentuar recalques, torções, esforços, de forma a surgir patologia estrutural grave.

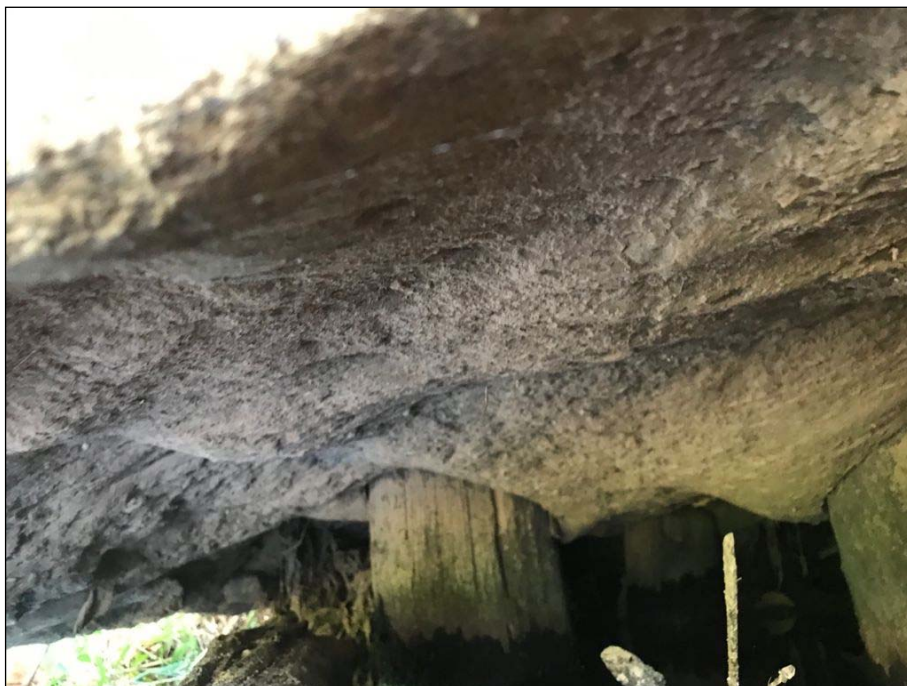
No início deste ano, o Município de Formiga registrou a ocorrência de altos volumes de precipitação em curtos intervalos de tempo, provocando alagamentos e danos em vários pontos da cidade. O acontecimento ocasionou o agravamento da situação desta ponte por conta do solapamento das bases em decorrência de erosão causada pelo fluxo de água nas fortes chuvas, expondo ainda mais as fundações em estacas de madeira nos blocos de coroamento e no encabeçamento da ponte, conforme pode-se observar na foto a seguir. Tal situação culminou na necessidade de revisar a solução proposta anteriormente, para que a mesma ficasse adequada a atual situação.

**Figura 6 - Estacas de madeira expostas**

Como medida corretiva projeta-se o reaterro local e a proteção em concreto.

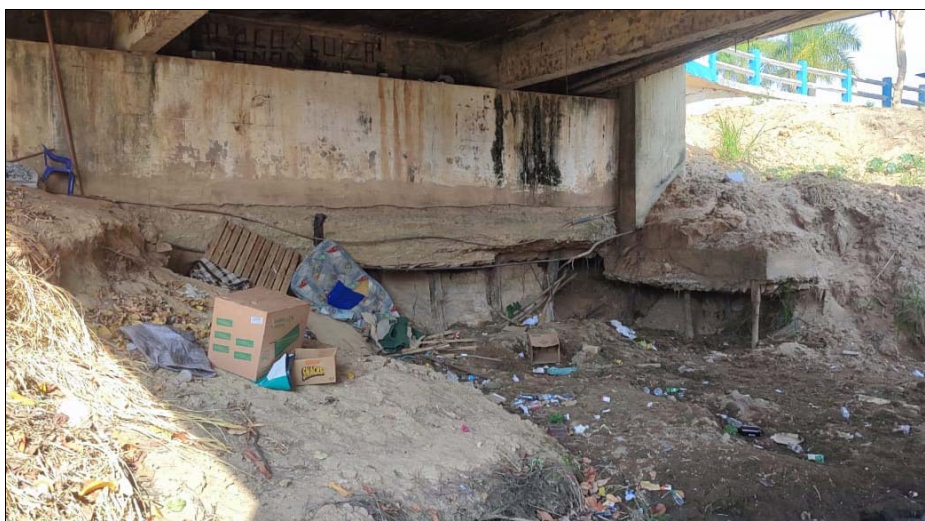
**Figura 7 - Estacas de madeira expostas no encabeçamento da ponte**

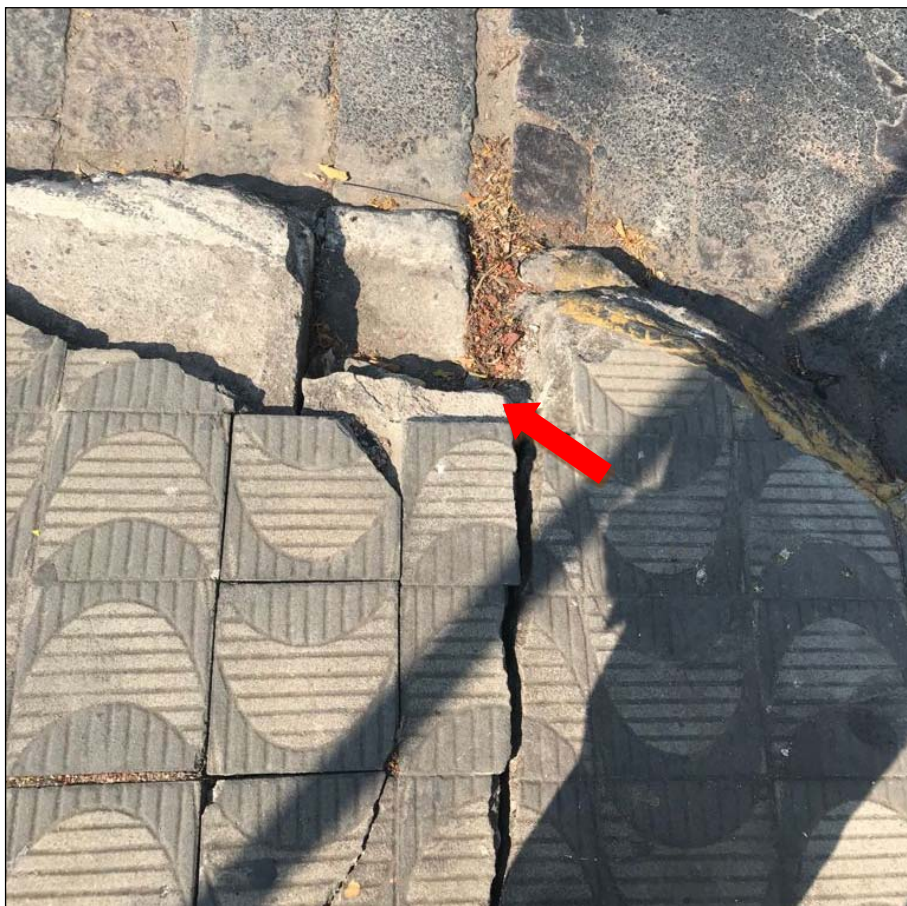
Os passeios de acesso a ponte estão com desalinhamentos e trincas que impedem seu uso pleno, com conforto.

**Figura 8 - Ponte 06 - Passeios estragados**

As flechas não aumentaram na última vistoria razão pela qual dever-se-á apenas recuperar o passeio para conforto dos usuários.

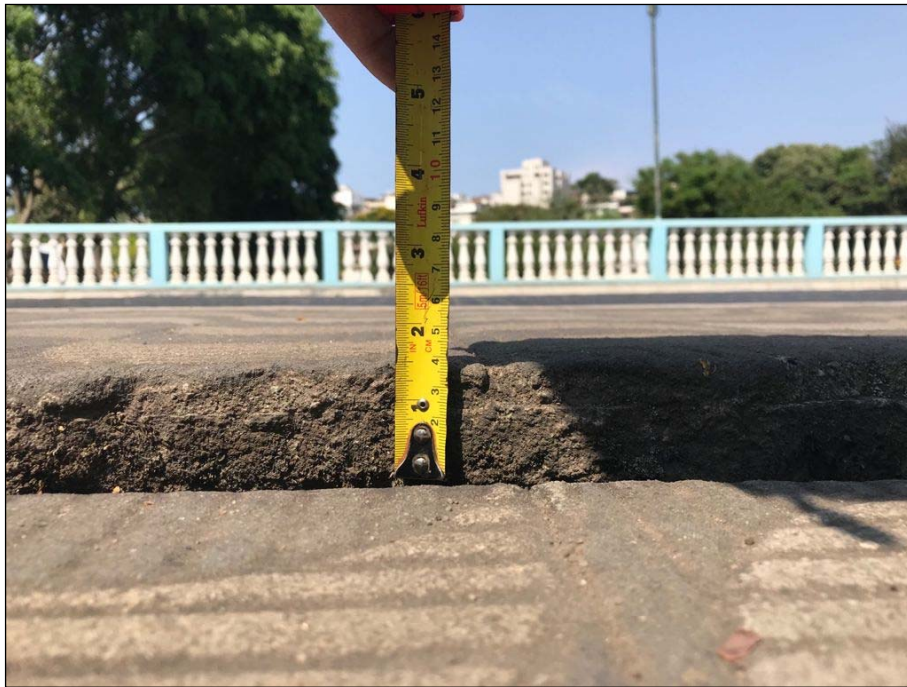
Observa-se que as vigas pré-moldadas para suporte do passeio acrescido foram mal dimensionadas e atendem aos requisitos de flechas mínimas, pelo menos para compatibilização com o alinhamento superficial do revestimento de passeio proposto.

Esta falha provocou desnível da ordem de 4 cm em relação ao passeio original e nota-se que o pequeno recobrimento da armadura da vigas pré-moldadas acabou por facilitar a oxidação da armadura inferior, o aparecimento de fraturas do concreto de recobrimento e até mesmo a soltura de um ferro longitudinal.

**Figura 9 - Desnível entre passeios original e acrescido**

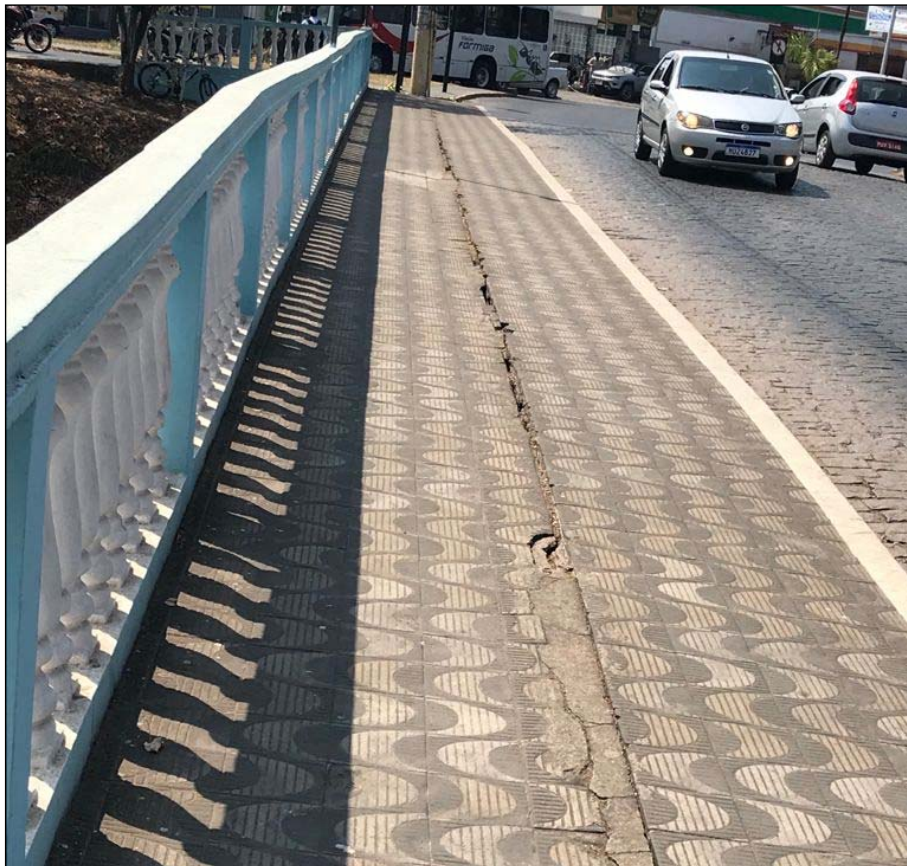
**Figura 10 - Separação entre passeios original e acrescido**

Observa-se que não há pingadeiras na ponte. No entanto a água infiltra pela abertura formada entre os dois passeios, escorre pelas faces de concreto armado, cuja consequência futura será a deterioração do concreto e a oxidação da armadura.

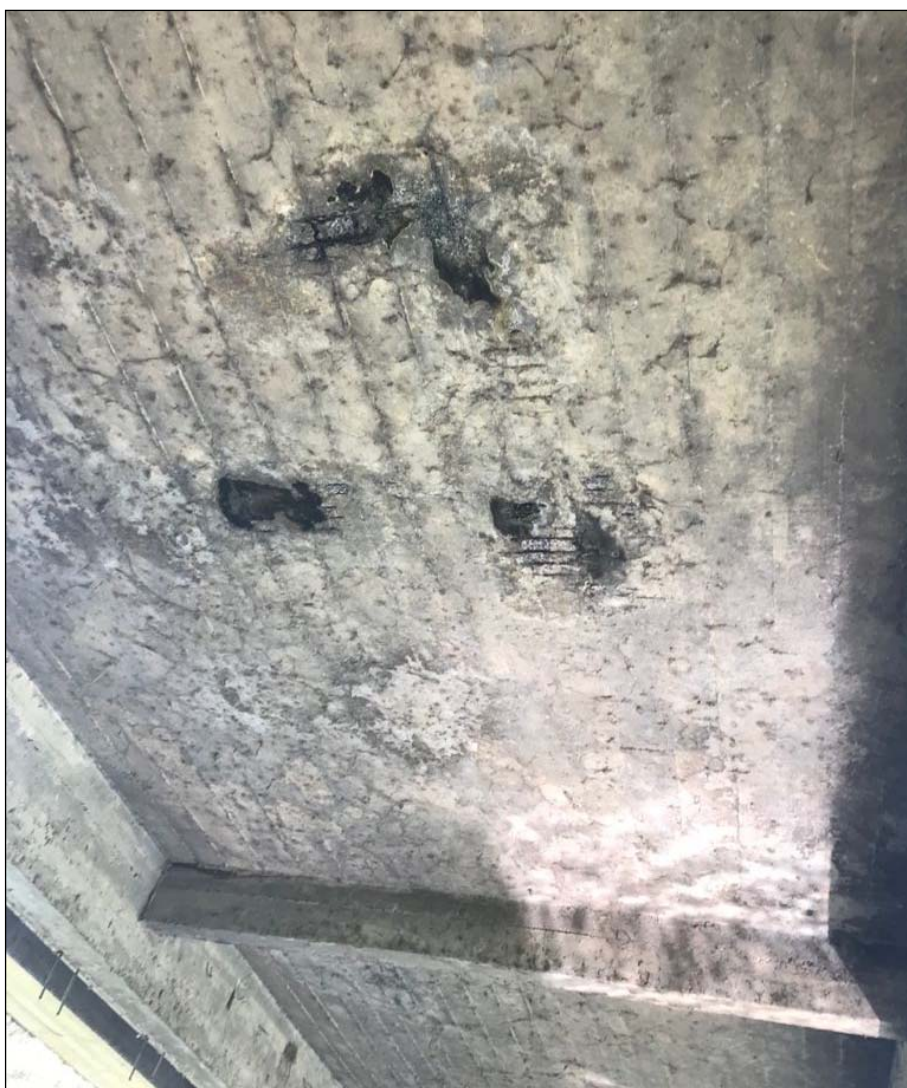
Outras patologias dão a entender serem por infiltrações, ou por umidade mesmo, como na foto abaixo.

**Figura 11 - Armadura exposta**

A recuperação das superfícies de armação expostas, em argamassa, contribuirá para minimizar essas patologias.

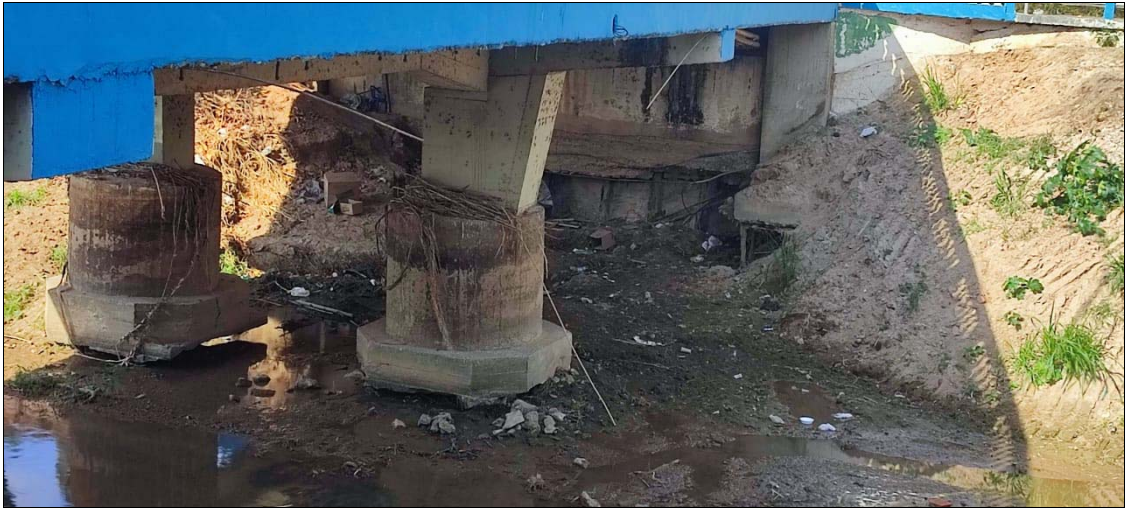
**Figura 12 - Vista dos blocos de fundação e da erosão do apoio**

Além da proteção em gabião será concretado o apoio dos blocos de fundação.

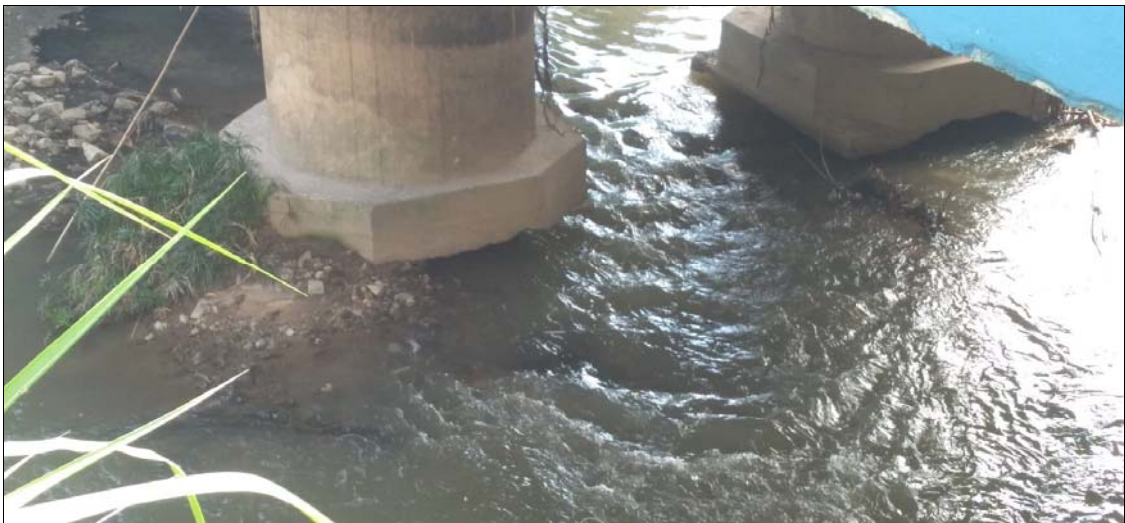
**Figura 13 – Blocos de fundação – erosão sob base**

Tem sido muito comum nos rios da região urbana de Formiga o solapamento das bases por erosão causada pelo fluxo de água nas fortes chuvas. A principal causa tem sido a presença recorrente de camada de areia, verificada nas duas sondagens realizadas na área.

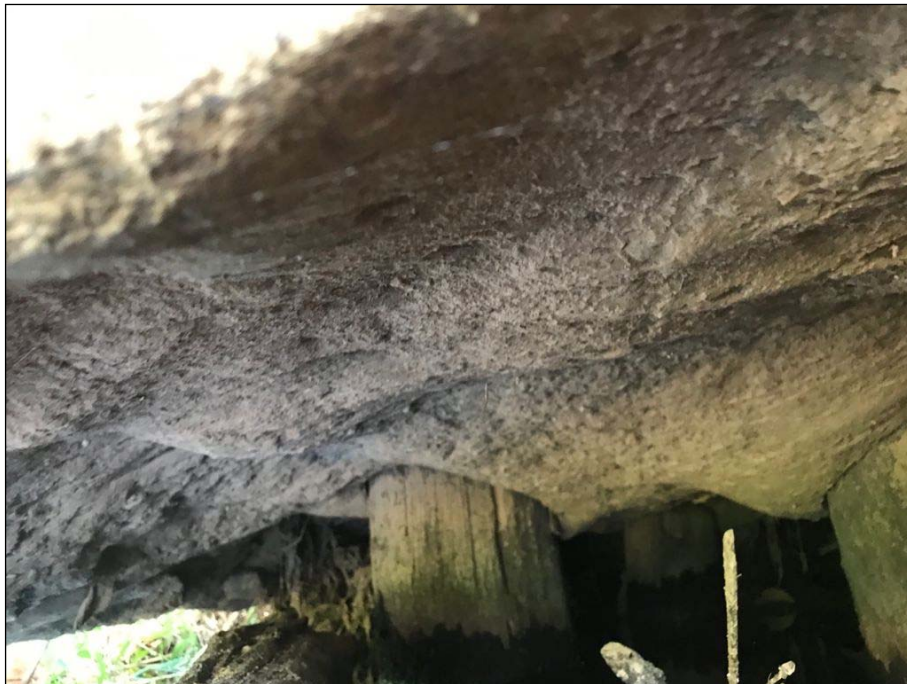
**Figura 14 – Estacas expostas**

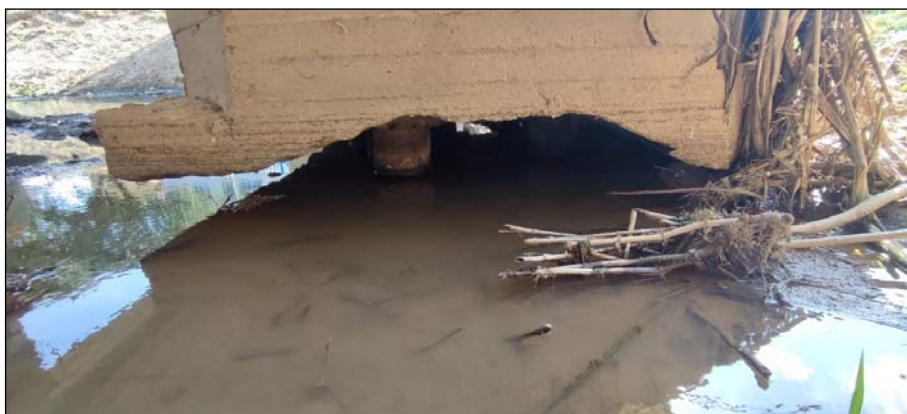
A seguir apresentam-se fotos mais recentes, que comprovam a evolução das patologias observadas.

**Figura 15 - Estacas expostas (situação atual agravada)**

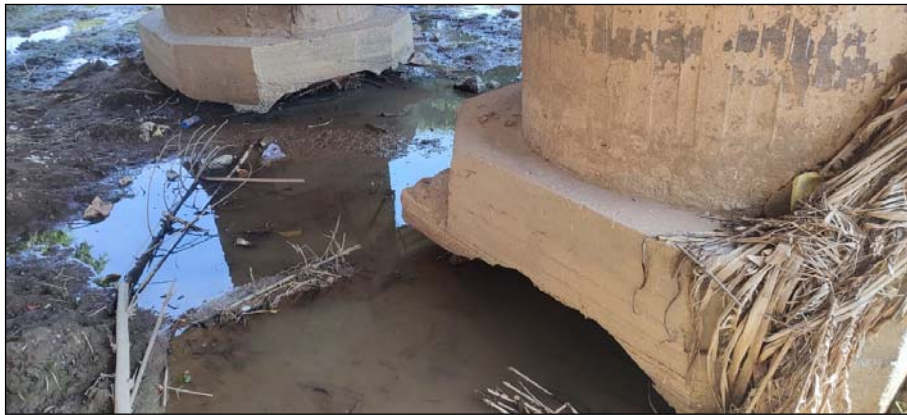
**Figura 16 - Visão de dois blocos**

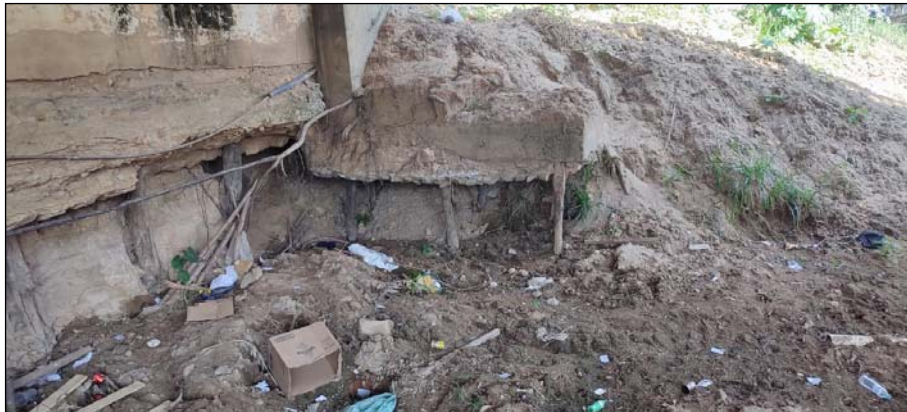
**Figura 17 - Base dos encabeçamentos**

Com relação às bases do encabeçamento da ponte, além do reaterro do entorno haverá proteção em concreto.
