## RELATÓRIO FOTOGRÁFICO

O presente relatório fotográfico refere-se à reforma da Escola Municipal Papa Pio XII, situada na Rua Higino de Carvalho, s/nº, Bairro Rosário, em Formiga – MG, realizada por meio do convênio a ser celebrado com a Secretaria de Educação do Estado de Minas Gerais. A obra abrange o fornecimento de materiais, a execução dos serviços e a garantia de sua eficácia, com o objetivo de beneficiar os alunos da rede municipal de ensino e a comunidade local.

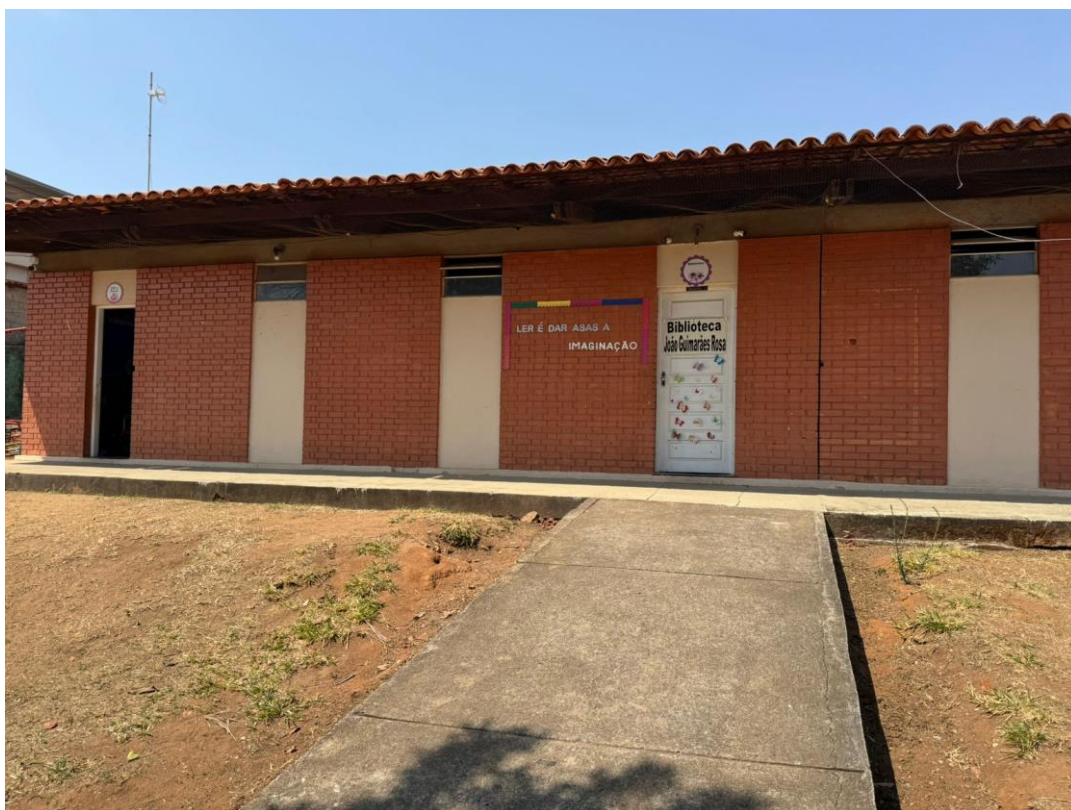
**Foto 3:** Telhado cerâmico a ser reformado - Bloco 03

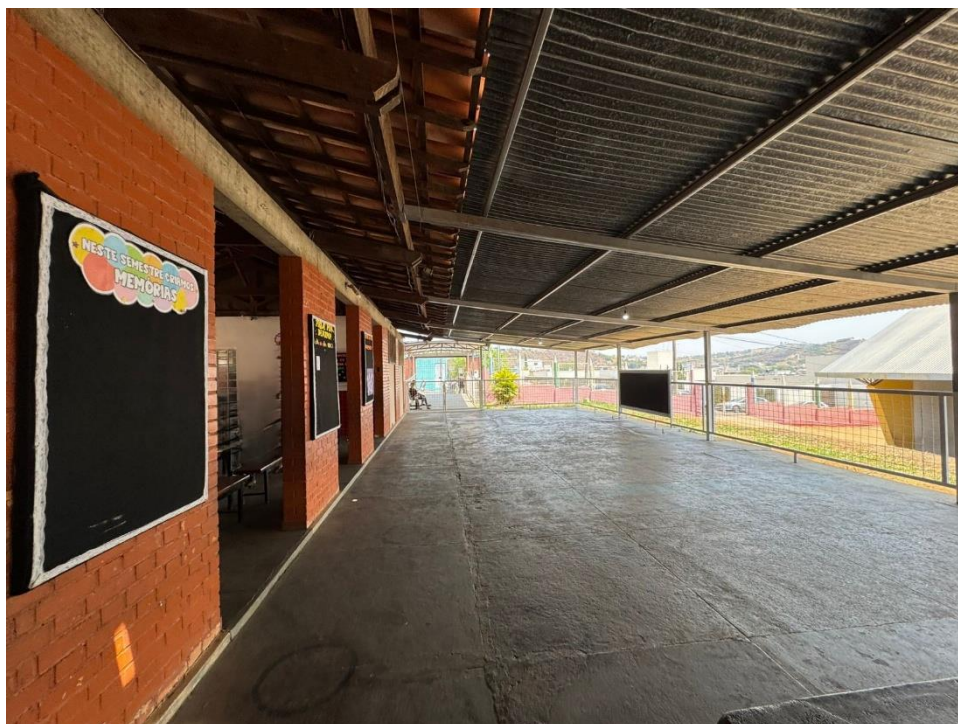
**Foto 4:** Telhado cerâmico a ser reformado - Bloco 02

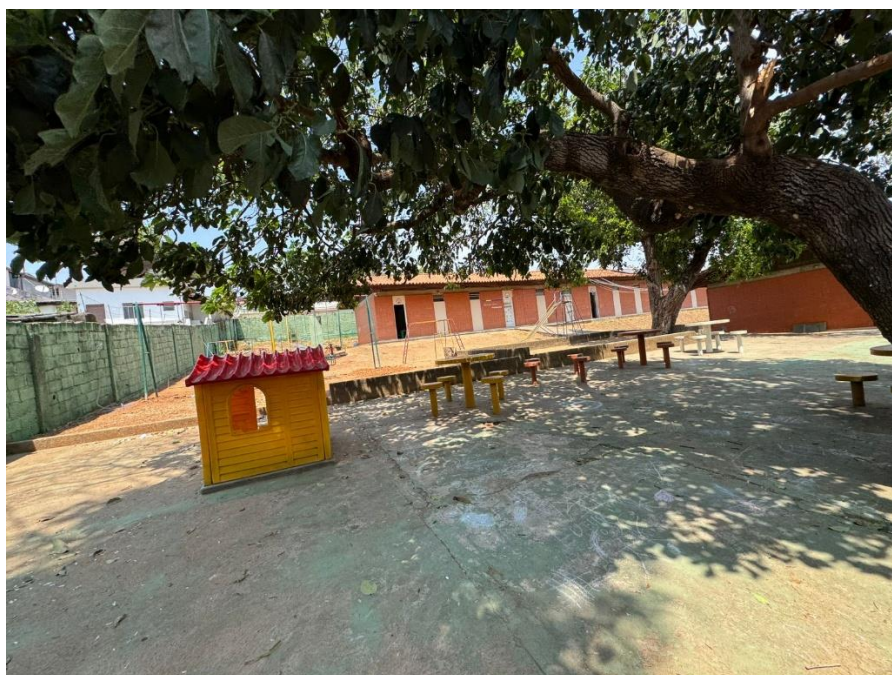
**Foto 5:** Telhado cerâmico a ser reformado - Bloco 03

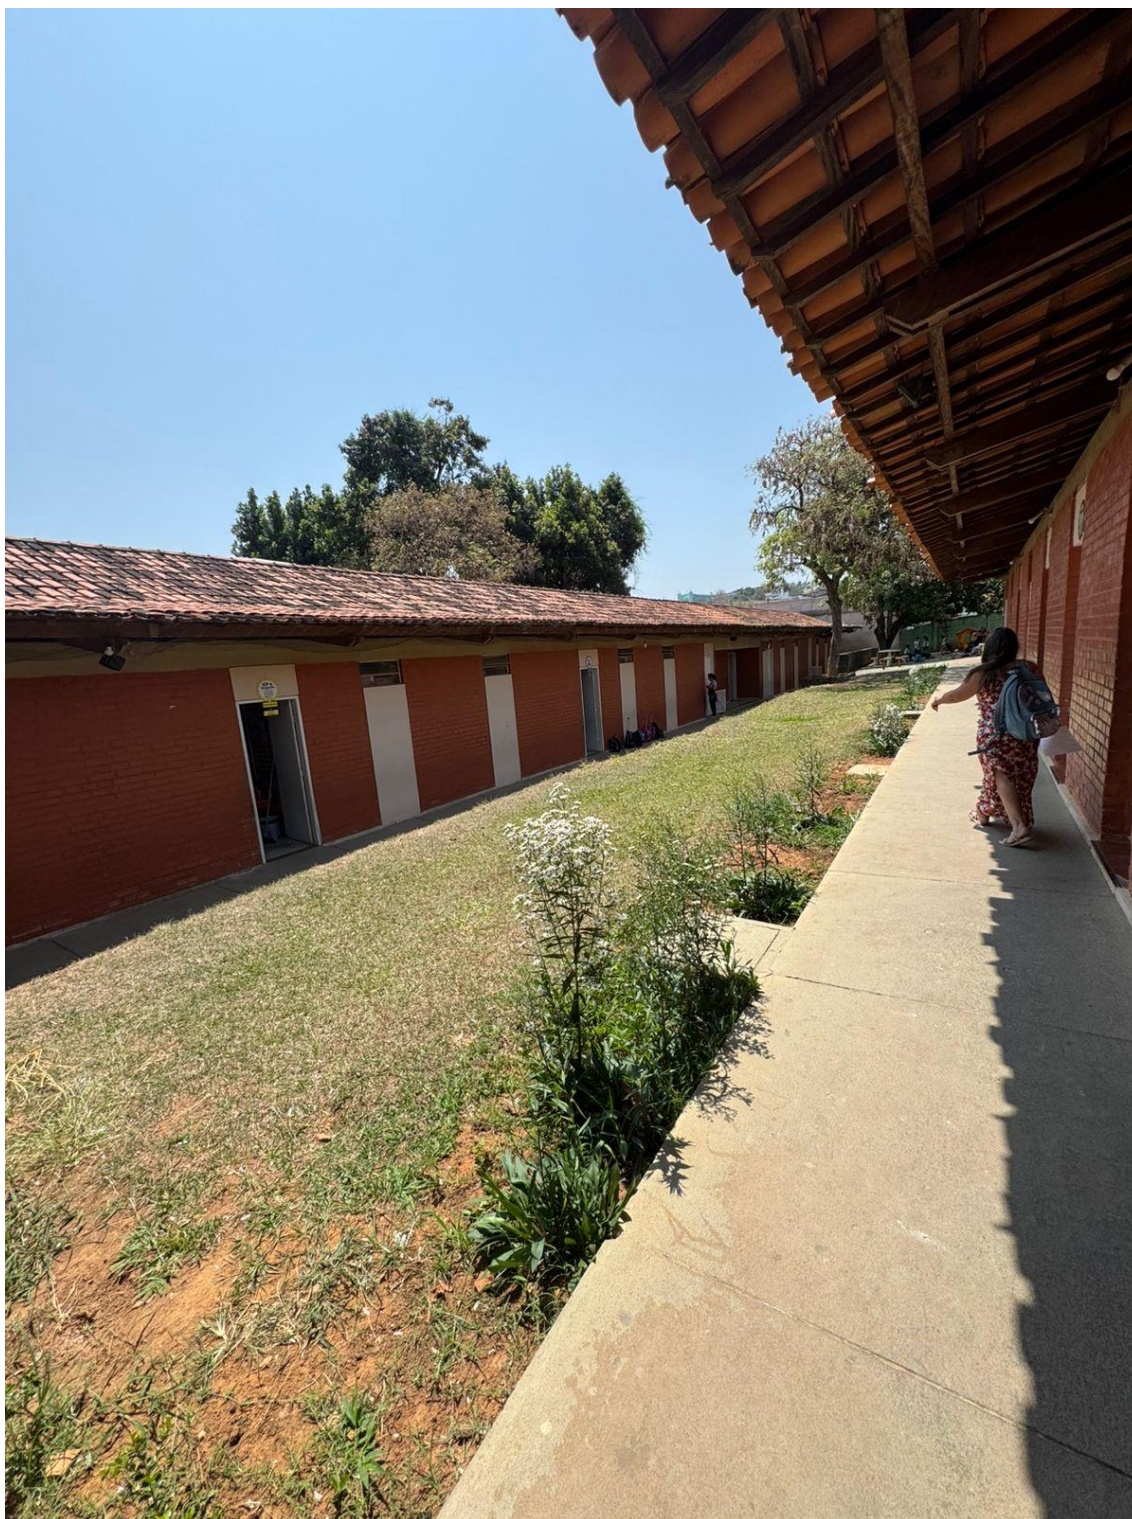
**Foto 6:** Telhado cerâmico a ser reformado - Bloco 01 e 02

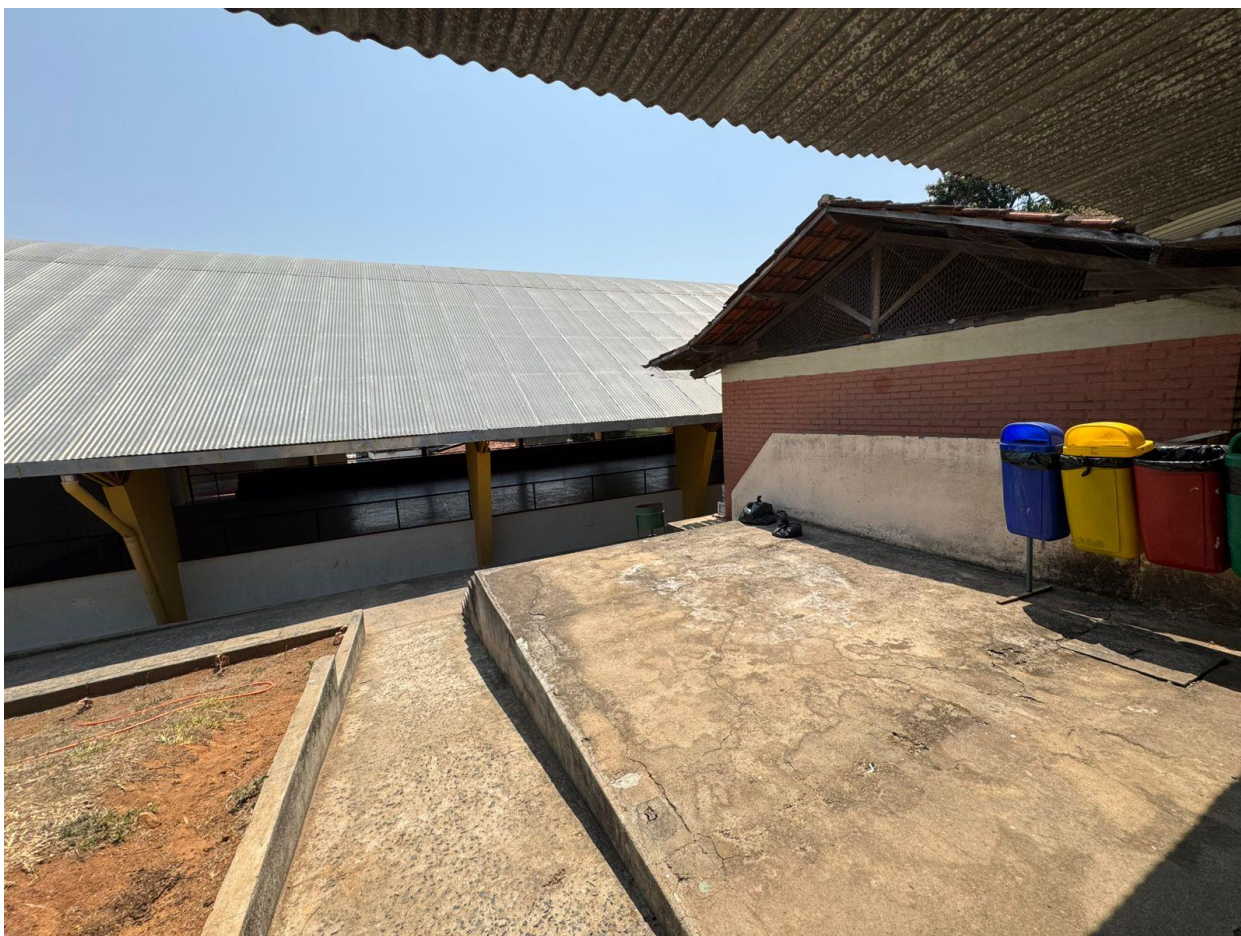
**Foto 7:** Telhado cerâmico a ser reformado - Bloco 01

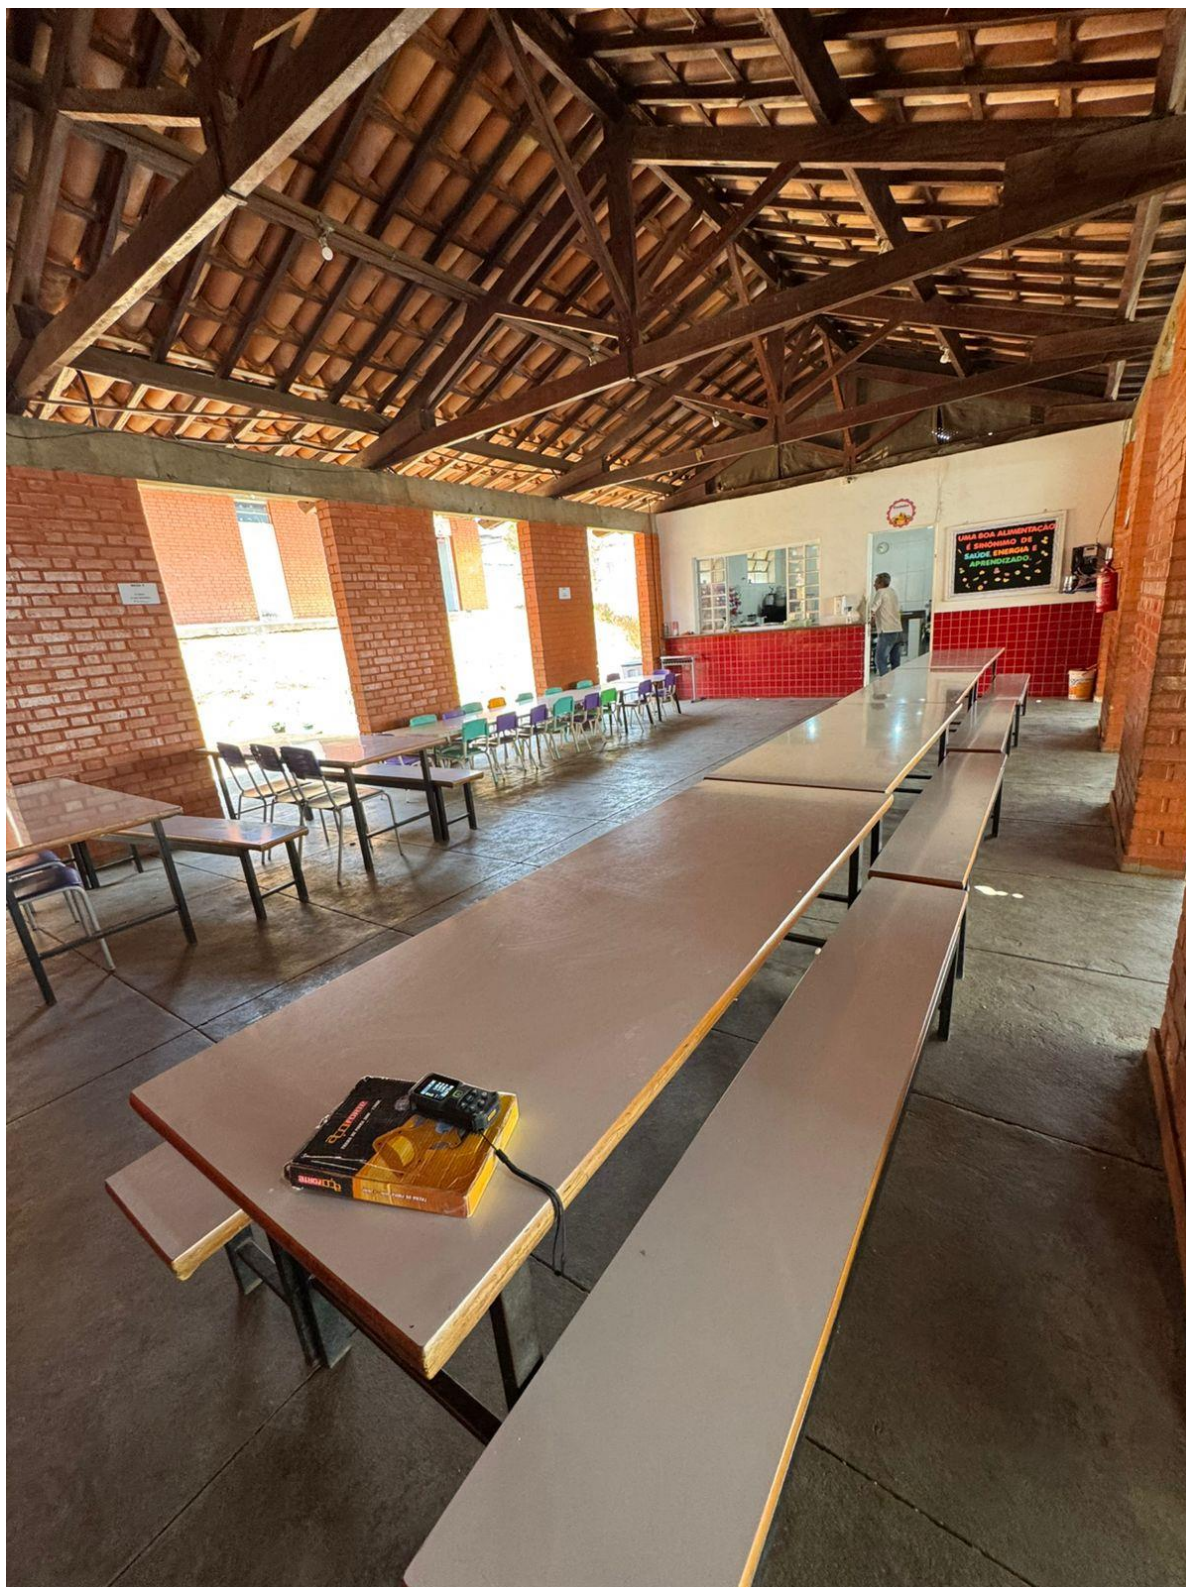
**Foto 8:** Telhado cerâmico a ser reformado - Bloco 02

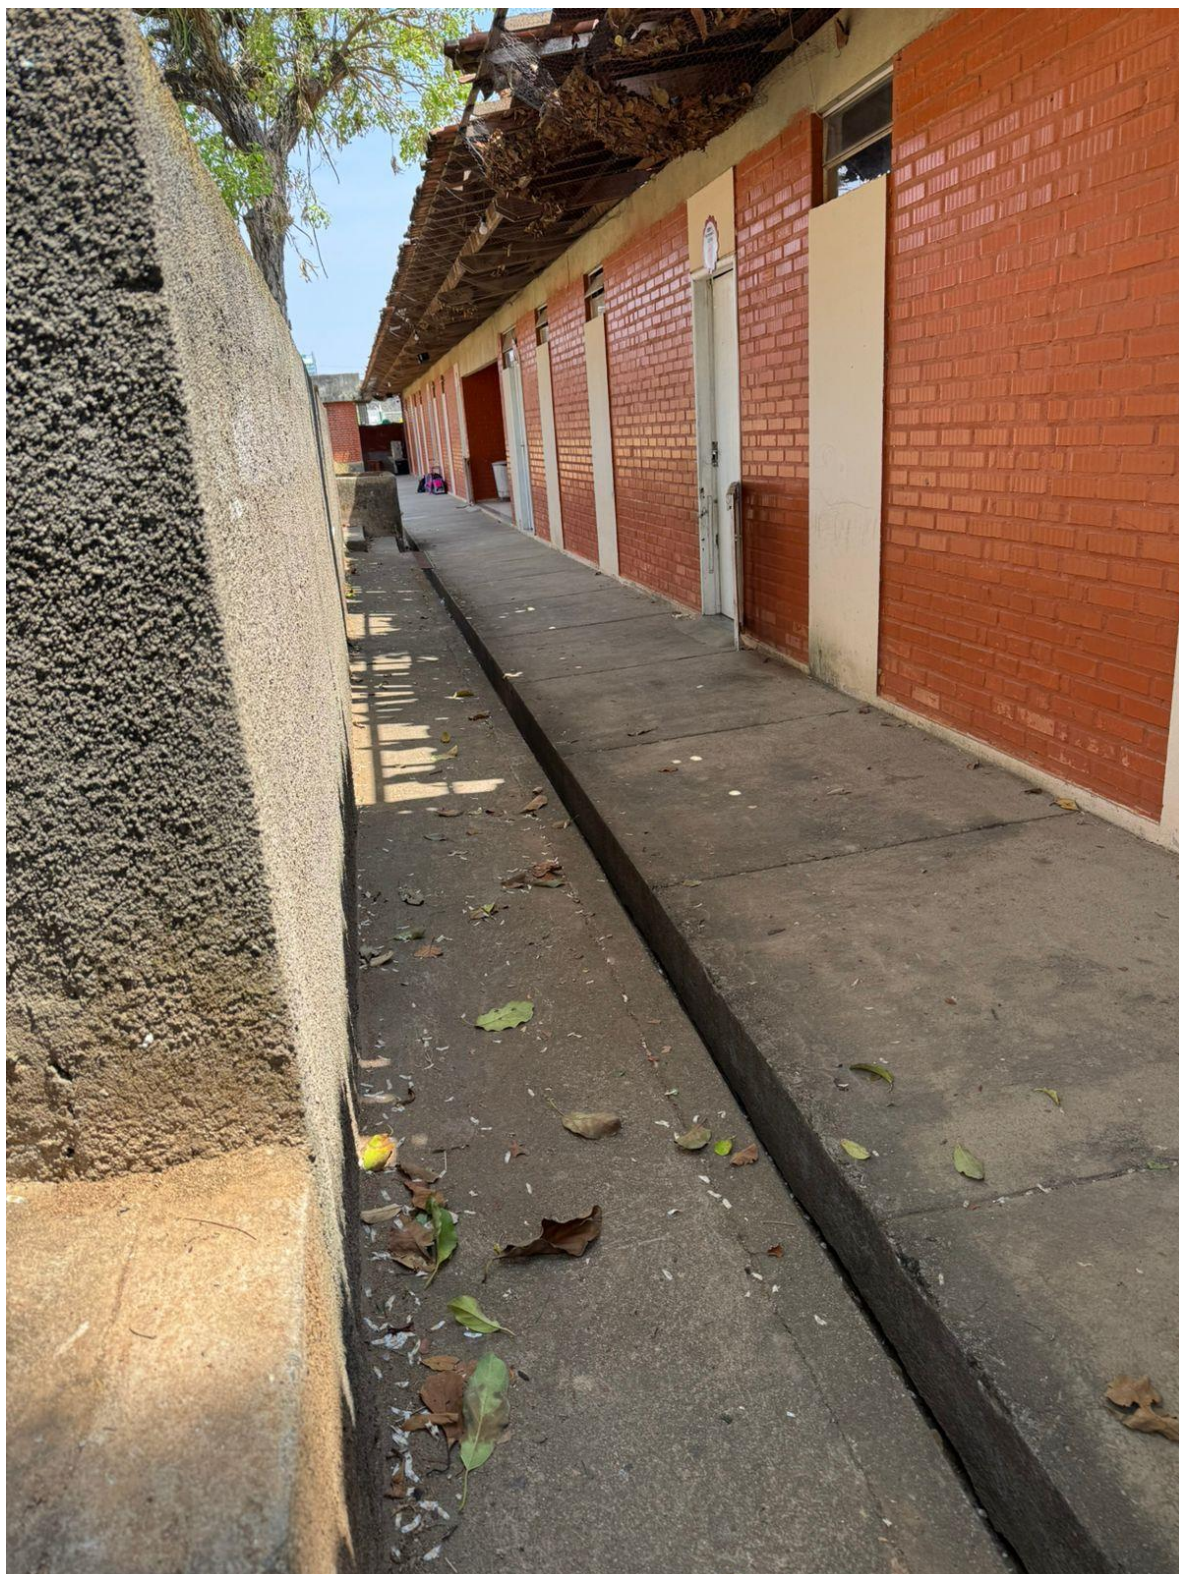
**Foto 9:** Telhado cerâmico a ser reformado - Bloco 01

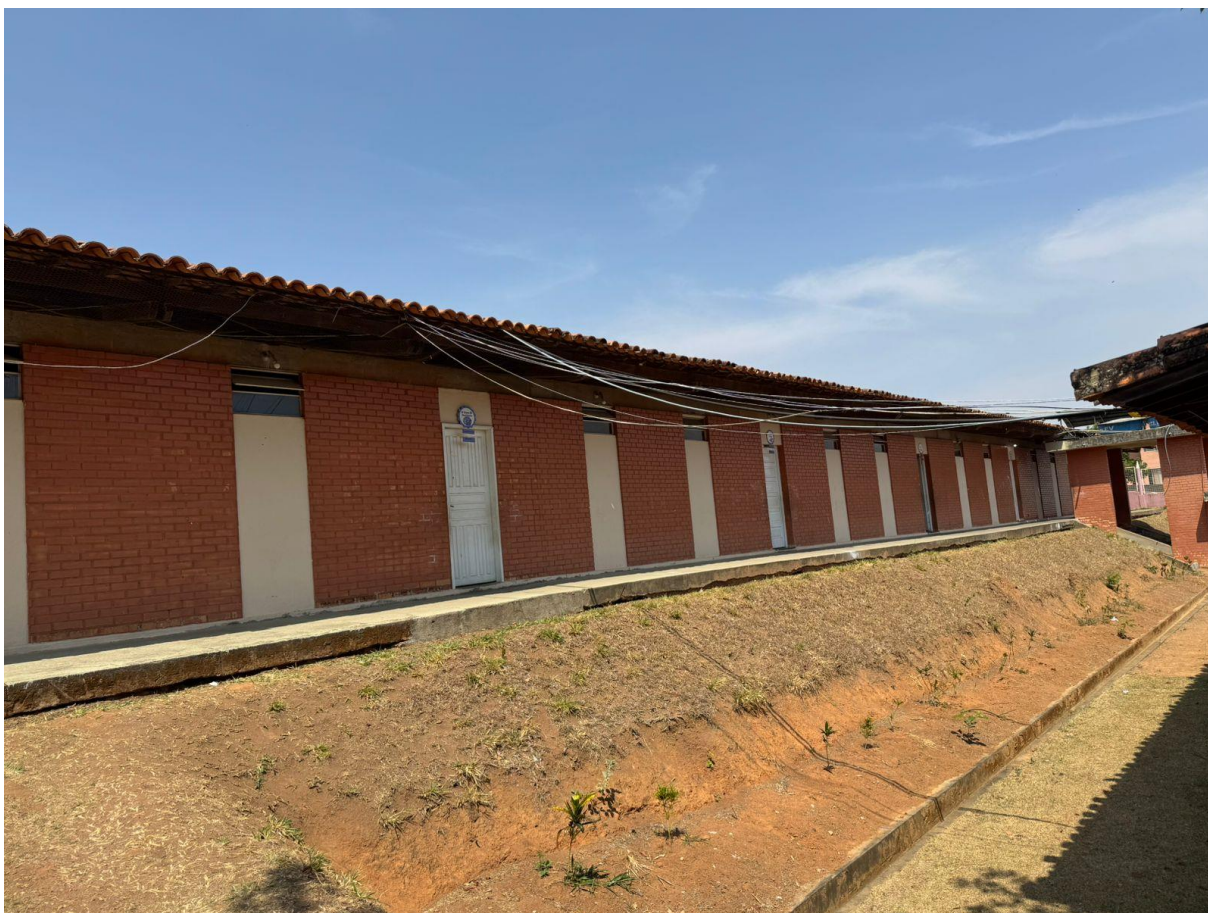
**Foto 10:** Telhado cerâmico a ser reformado - Bloco 03
