**JUSTIFICATIVA TÉCNICA**  
**NECESSIDADE DE CONTRATAÇÃO EMERGENCIAL**  
DISPENSA Nº 001/2023 – DEMA/UFMG  
(PROCESSO ADMINISTRATIVO Nº 23072.201153/2023-29)

**I. INTRODUÇÃO**

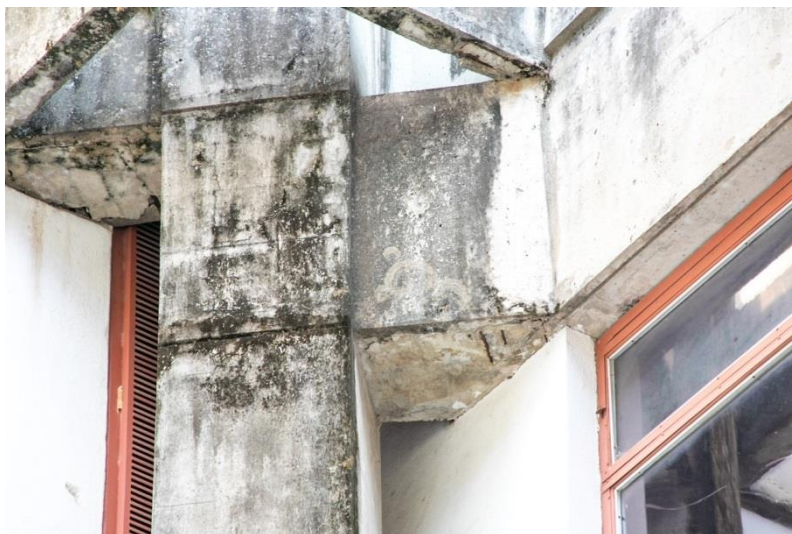
Relativamente aos consolos de fachada, por estarem mais suscetíveis ao intemperismo, alguns deles apresentam deslocamento do concreto e armadura exposta, ambos resultantes do fenômeno da oxidação. Destaca-se a condição dos consolos do terceiro pavimento que se apoiam nos pilares P68, P69, P70, P71 e P80. O quadro de um dos consolos do pilar P71 demonstra-se o mais crítico, uma vez que, mesmo a certa distância, evidencia-se uma considerável perda de seção de aço.

Figura 2: Consolos do pilar P68. Fonte: PRA/UFMG. Data: outubro de 2022.

- **REORGANIZAÇÃO DO ACERVO BIBLIOGRÁFICO**, de modo que as coleções de livros não superem a ação variável de 450 kgf/m<sup>2</sup> originalmente prevista pela Sigma Engenharia de Projetos Ltda;
- **RECUPERAÇÃO** apenas dos elementos de concreto armado que apresentam alto grau de deterioração, quais sejam, consolos dos pilares P68, P69, P70, P71 e P80, “pé” do pilar e bloco do pilar P43;
- **CONTRATAÇÃO DO SERVIÇO DE MODELAGEM DA ESTRUTURA DA BIBLIOTECA CENTRAL** para as ações de projeto, para as ações reais e, diante da

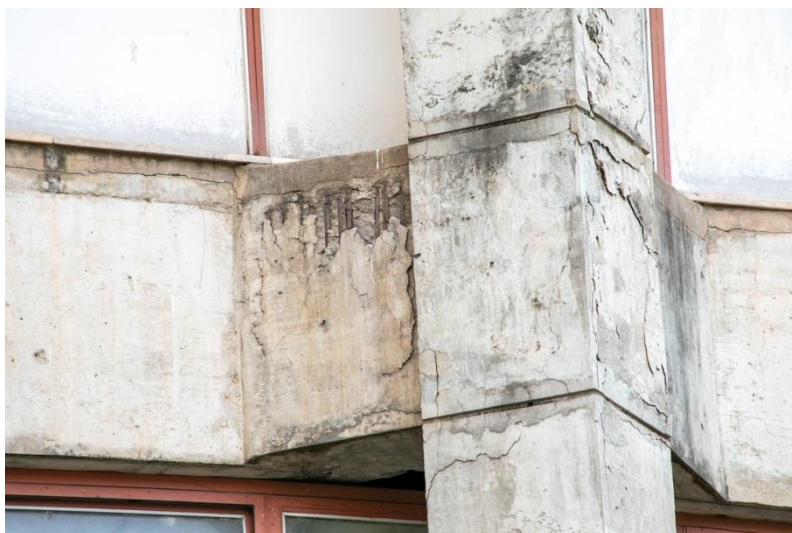
Figura 3: Consolos do pilar P69. Fonte: PRA/UFMG. Data: outubro de 2022.

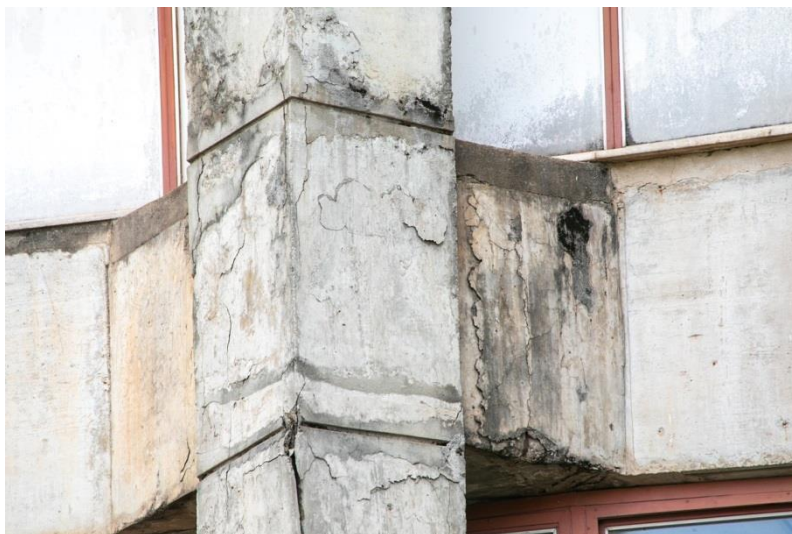
Figura 4: Consolos do pilar P70. Fonte: PRA/UFMG. Data: outubro de 2022.

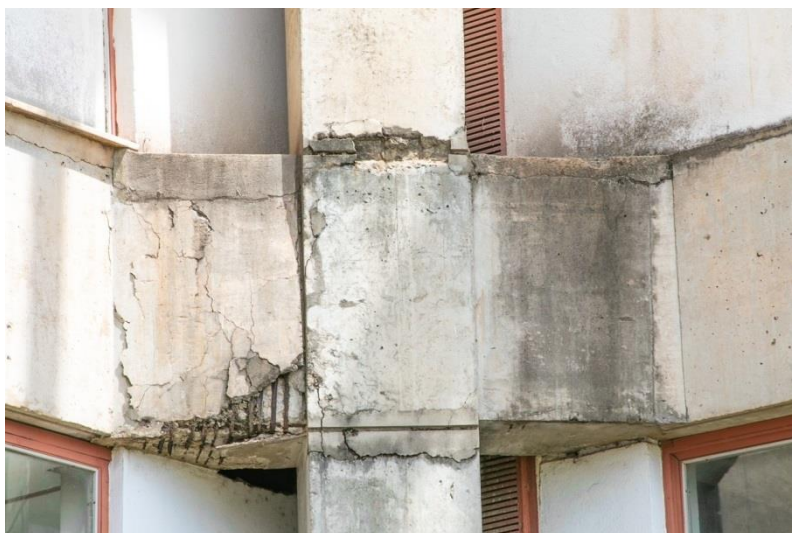
Figura 5: Consolos do pilar P71. Fonte: PRA/UFMG. Data: outubro de 2022.

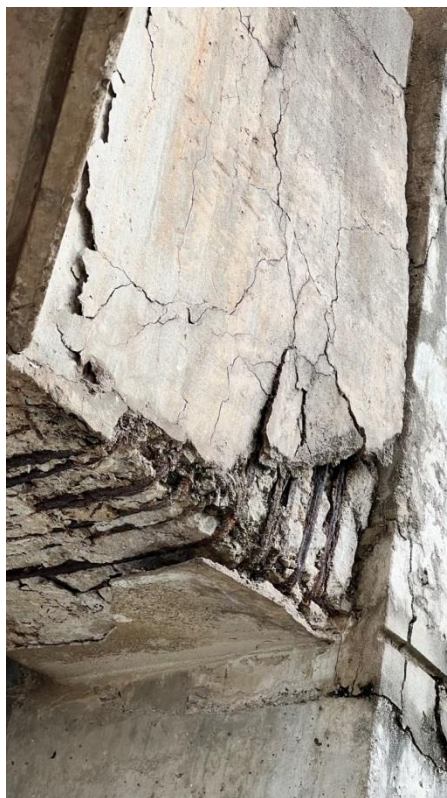
**Figura 6: Detalhe do consolo mais deteriorado do pilar P71. Fonte: PRA/UFMG. Data: outubro de 2022.**

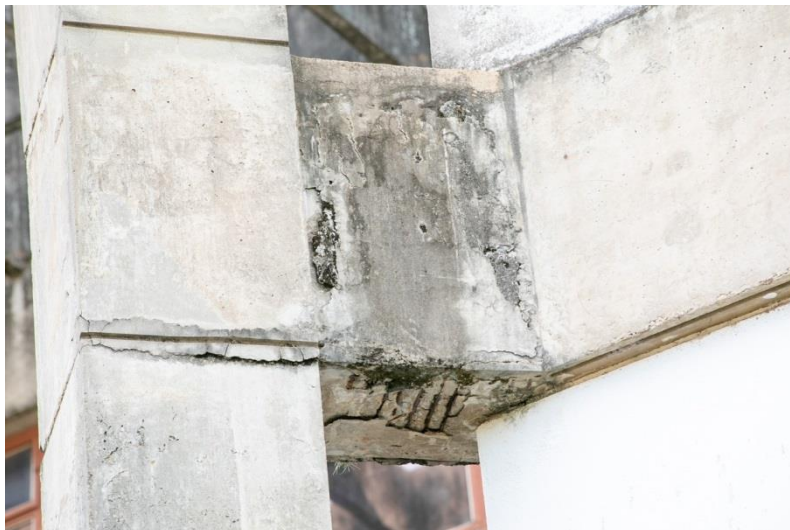
**Figura 7: Consolo do pilar P80. Fonte: PRA/UFMG. Data: outubro de 2022.**

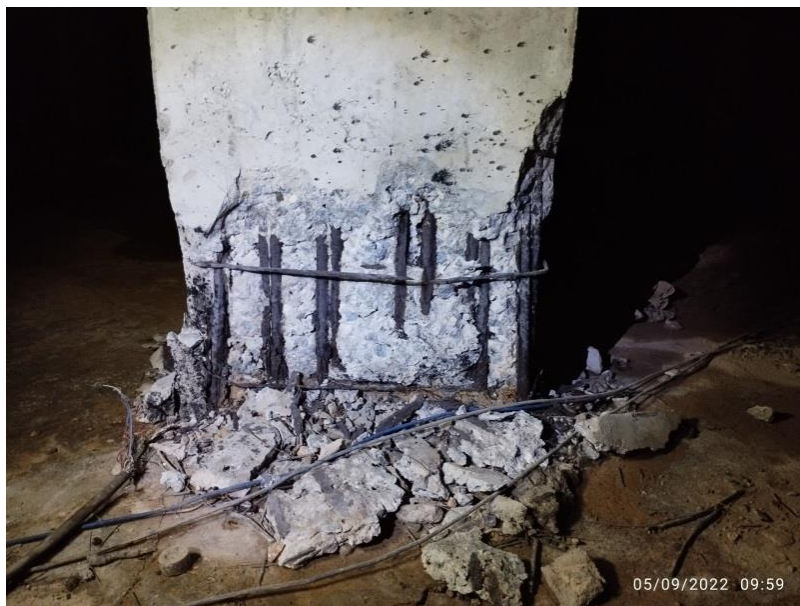
No subsolo do prédio, relativamente aos “pés” de pilares, assim como acontece em relação aos consolos de fachada, observa-se deslocamento do concreto e armadura exposta devido à oxidação das barras de aço. Nesse cenário, o pilar mais deteriorado é o P43.

**Figura 8: "Pé" do pilar P43 no subsolo da edificação. Fonte: PRA/UFMG. Data: setembro de 2022**

Diante disso e considerando que cerca de 30% da área útil da BIC abrigam coleções de livros que constituem uma carga de uso duas vezes maior que a prevista em projeto, recomendou-se que fosse efetuada, com urgência, uma redução das cargas às quais a edificação está sujeita, com a retirada de todas as coleções que excedem o valor de 450kgf/m<sup>2</sup>.

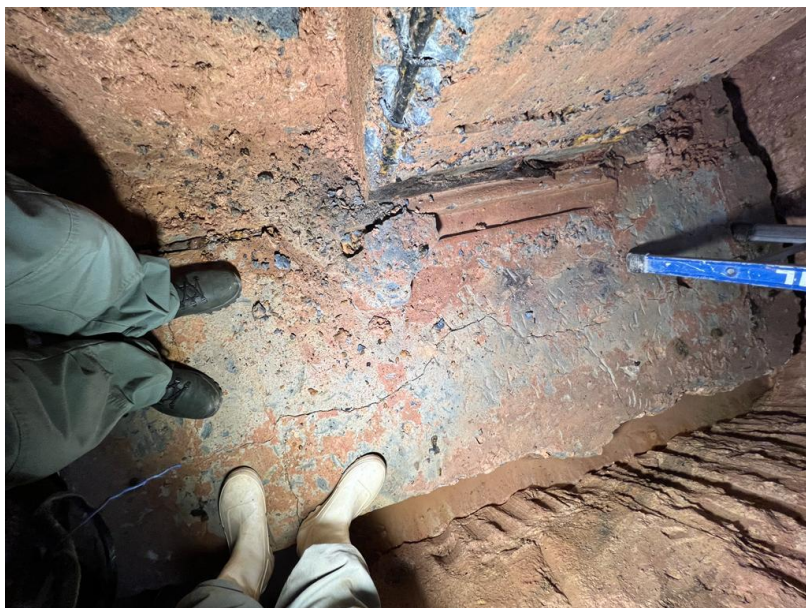
Paralelamente, com o objetivo de elevar o nível das investigações, no dia 13 de outubro de 2022, realizou-se uma escavação até se atingir o topo do bloco que recebe as cargas do pilar P43 e observaram-se trincas coincidentes com os eixos das estacas Franki de 600mm. À priori, como não havia razão de caráter estrutural para tal incidente, no dia 14 de outubro, por sua vez, foi extraído um testemunho de concreto do bloco e encaminhado para estudo técnico.

**Figura 9: Trincas no topo do bloco do Pilar P43. Fonte: PRA/UFMG. Data: outubro de 2022.**

A avaliação das trincas existentes resultou inconclusiva. A partir daí, ainda na tentativa de buscar uma explicação para o fato, fez-se uma análise minuciosa da memória de cálculo do projeto original da estrutura da Biblioteca Central, de autoria da Sigma Engenharia de Projetos Ltda, de 1978. Constatou-se, então, que a grande maioria dos blocos de coroamento de estacas do edifício foram detalhados com a armadura principal insuficiente, sendo alguns deles com apenas a metade da armadura necessária, conforme ressaltado no Parecer Técnico sobre a integridade estrutural da edificação da Biblioteca Central da UFMG, elaborado pelos professores do Departamento de Engenharia de Estruturas (DEES), em 21 de novembro de 2022:

*“Ao recalcular a armadura sobre a cabeça das estacas (armadura no fundo do bloco), com a carga fornecida pela MC do projeto, chegou-se a uma armadura necessária em torno do dobro da armadura existente. Inspeccionando outro bloco sobre 4 estacas com carga, inclusive superior, à do P43 não foi observado essa trinca. Ressalta-se que 8 blocos sobre 4 estacas foram armados com o mesmo detalhamento”.*

Trata-se, portanto, de erro grave no projeto estrutural, que poderá comprometer a continuidade do serviço público ofertado pela Biblioteca à comunidade acadêmica, além da segurança das pessoas e integridade do patrimônio contido na edificação, de modo a demandar intervenção imediata.

Desse modo, torna urgente e imprescindível a realização da modelagem do edifício considerando os carregamentos estipulados na memória de cálculo. Com essa modelagem será possível aferir as cargas na fundação e compará-las àquelas apresentadas pelo calculista do projeto estrutural original.

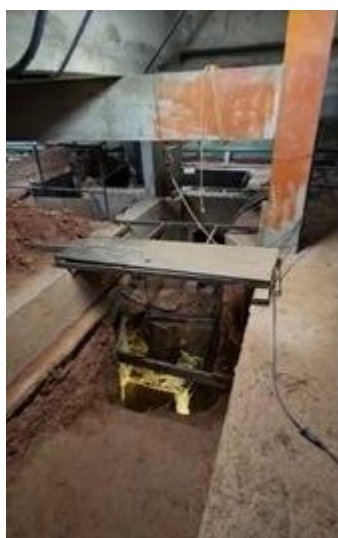
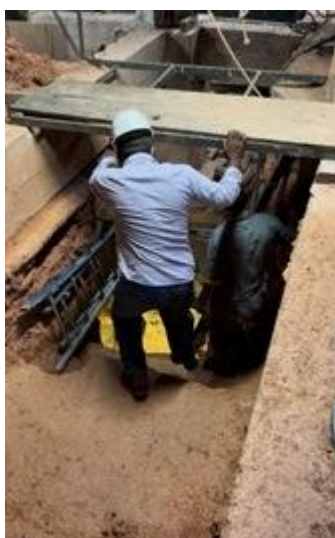
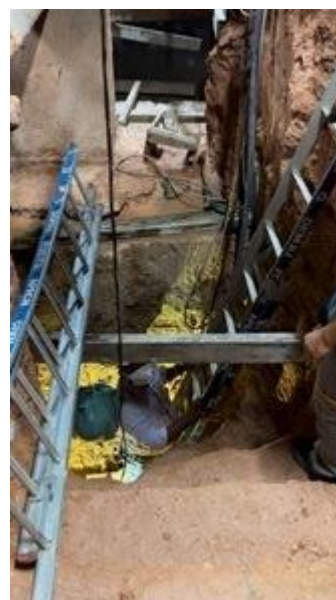
Com o objetivo de obter uma visão mais clara sobre essas trincas, entre os dias 14 de outubro de 2022 e 25 de novembro de 2022, paralelo ao bloco do P43, foi executado um poço de visita com a profundidade aproximada de 5m e cinco plataformas horizontais de acesso escavadas no solo, conforme ilustram as figuras a seguir.

**Figura 10: Vista do poço de visita executado paralelo ao P43. Fonte: PRA/UFMG. Data: novembro de 2022.**

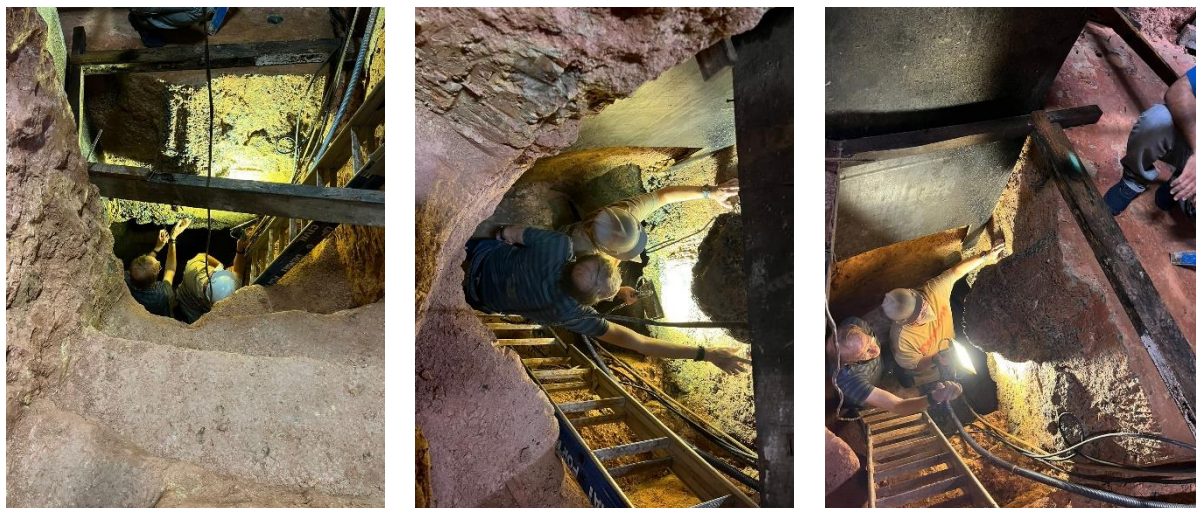
Procedeu-se, então, à vistoria no bloco P43, quando foi possível avaliar a profundidade das trincas verificadas em seu topo, bem como a existência de trincas nas laterais e em sua face inferior.

**Figura 11: Inspeção realizada no Bloco P43. Fonte: PRA/UFMG. Data: dezembro de 2022.**

Faz-se necessário também que se modele a estrutura para outra hipótese de carregamento, isto é, tendo em conta as cargas reais às quais ela está submetida. Ademais, frente à conclusão de subdimensionamento estrutural, deve-se procurar definir quais as cargas de uso e ocupação pertinentes para cada espaço da edificação.
