MUNICÍPIO DE CURVELO

RELATÓRIO DE VISTORIA CINE TEATRO VIRGÍNIA

Localização: Praça Benedito Valadares, 118 Centro Curvelo MG

Data: 26/06/2024

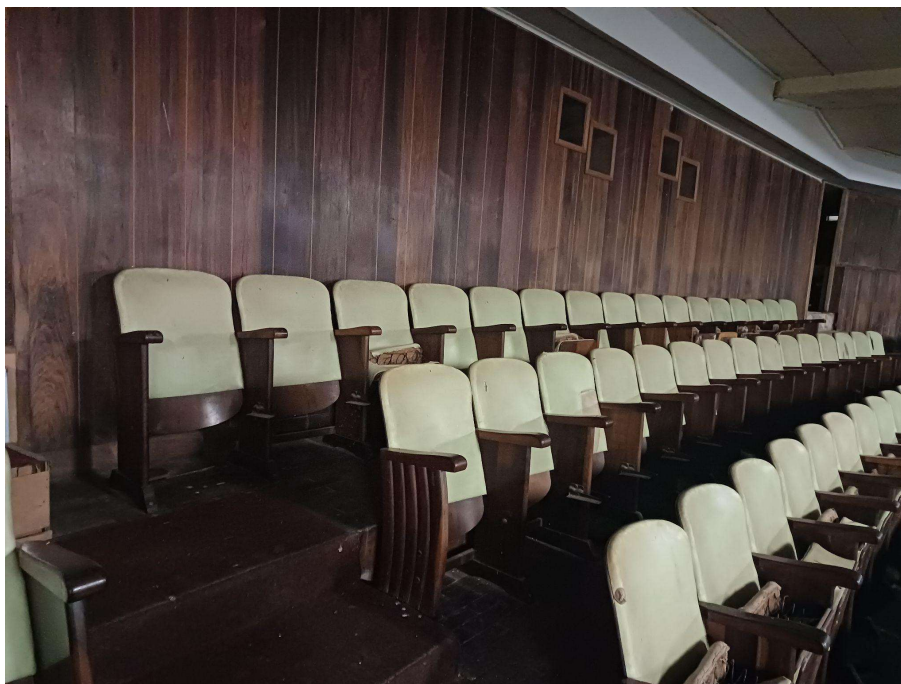
Durante a vistoria, foram identificadas várias questões que exigem atenção, como o estado do mobiliário, a localização dos extintores de incêndio e a ausência SPDA (Sistema de Proteção Contra Descargas Atmosféricas). Além disso, identificou-se que a acessibilidade é inexistente no local, assim como a ausência de cabeamento estruturado de lógica, para tais se faz necessário a elaboração de projetos de adequação a estas necessidades.

Imagem 01. - Estado do mobiliário

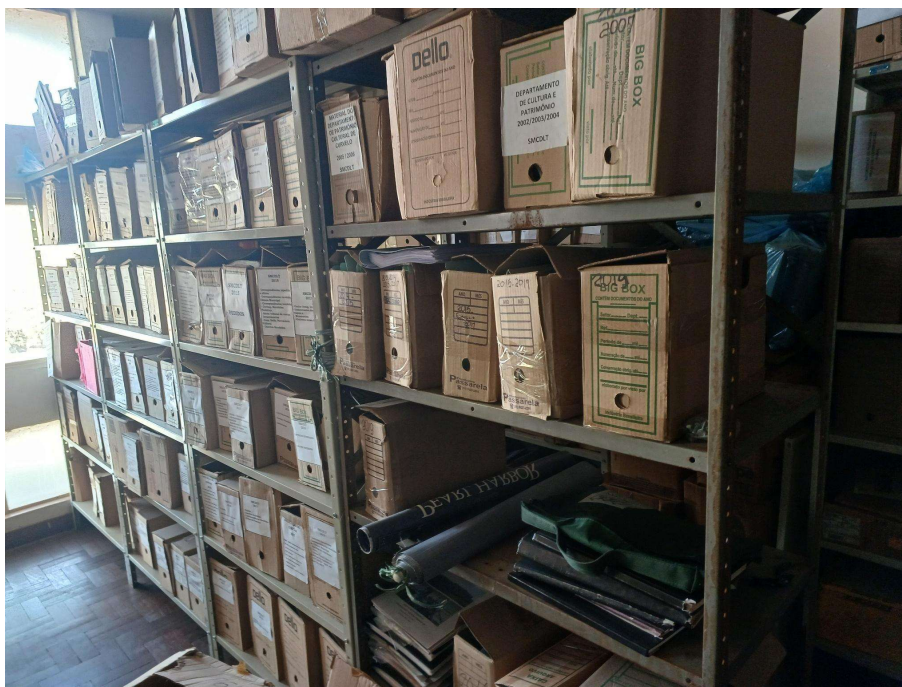
O edifício apresenta alterações, como o uso de várias salas como arquivo Municipal, função para a qual o prédio não foi originalmente projetado, podendo resultar em sobrecarga.

Imagem 02. - Sala de Arquivo

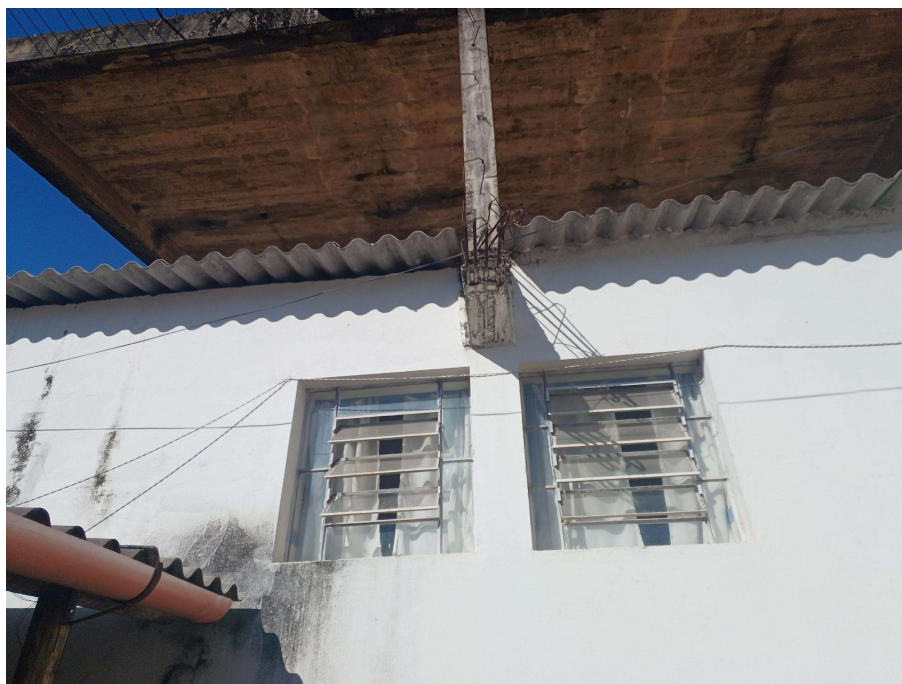
Na vistoria, observou-se a presença de elementos estruturais aparentes, datados da época da construção da edificação. Constatou-se que o mesmo se encontra exposto a ações de intempéries, no decorrer de toda a sua vida útil, o que pode levar ao surgimento de manifestações patológicas e ao desgaste de sua estrutura.

Imagem 03.- Elementos Estruturais Aparentes e Expostos a intempéries

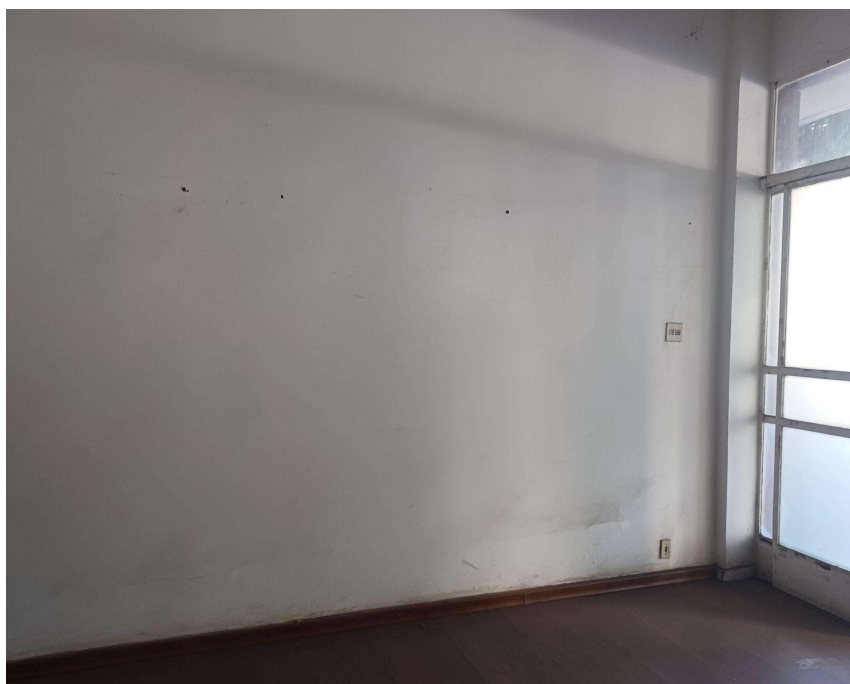
Observou-se que a edificação apresenta elementos vedação, apresentando algumas manifestações patológicas, como desgaste na pintura, elementos faltantes ou quebrados.

Imagem 04. – Sistema de vedação interno

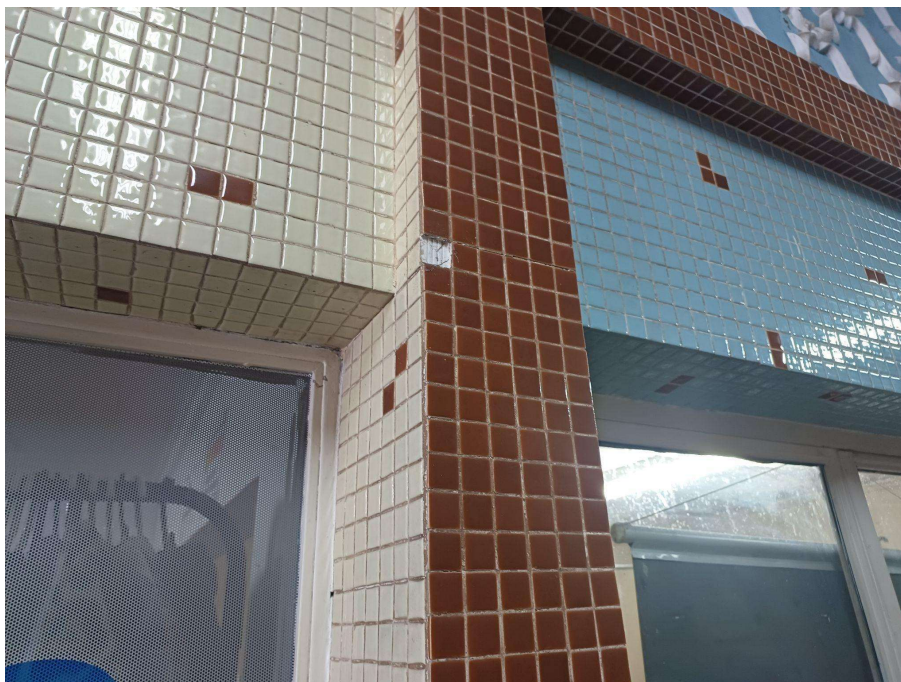
Observou-se que o sistema revestimento da edificação apresenta algumas manifestações patológicas, como deslocamento de azulejo, desgaste e aparecimento de manchas na pintura das paredes, por toda a extensão do patrimônio. Além disso, verificou-se que o teto também apresenta algumas manifestações patológicas, como o desprendimento e mancha do forro, ocasionados na falha do elemento de impermeabilização da laje, sendo necessário a elaboração de projeto de impermeabilização e de vedação do patrimônio histórico.

Imagem 05.1. – Sistemas de Revestimentos

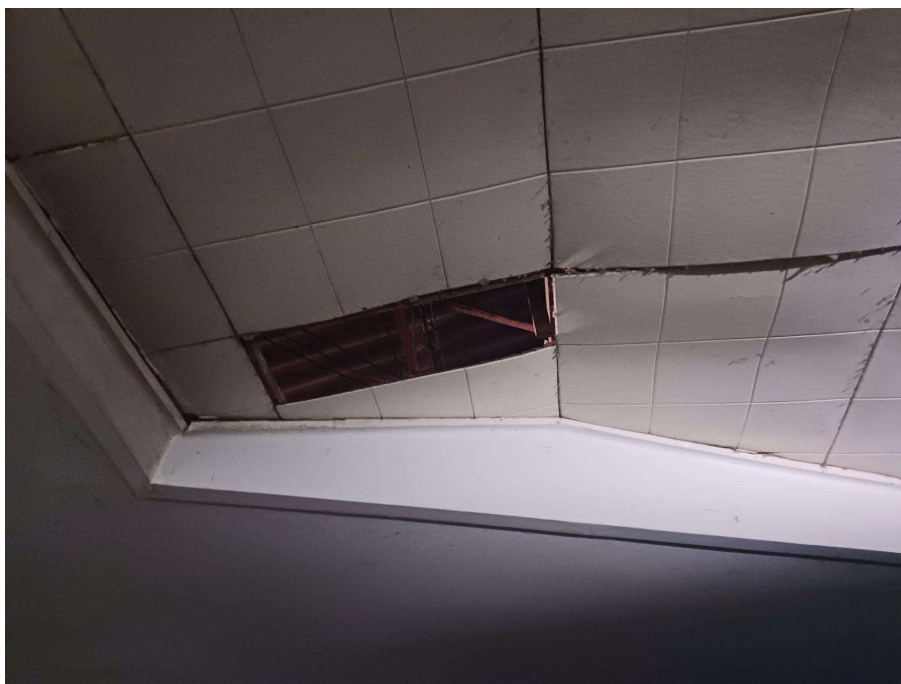
Imagem 05.2. – Sistemas de Revestimentos (Forro)

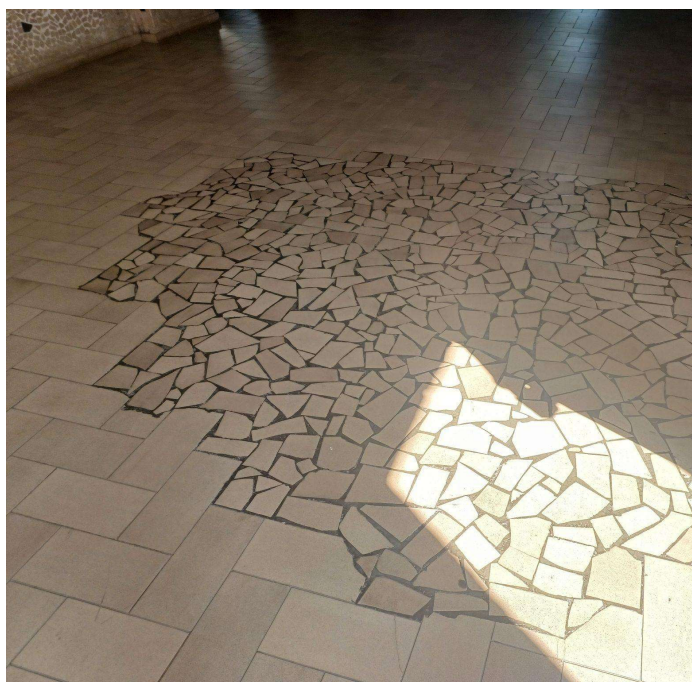
Observou-se que a edificação apresenta irregularidade no piso, como o deslocamento e elementos faltantes, o que pode acarretar na ocorrência de acidentes, além de indicar a falta de acessibilidade imóvel, sendo necessário a intervenção deste sistema.

Imagem 06. – Sistemas de Revestimentos do Piso

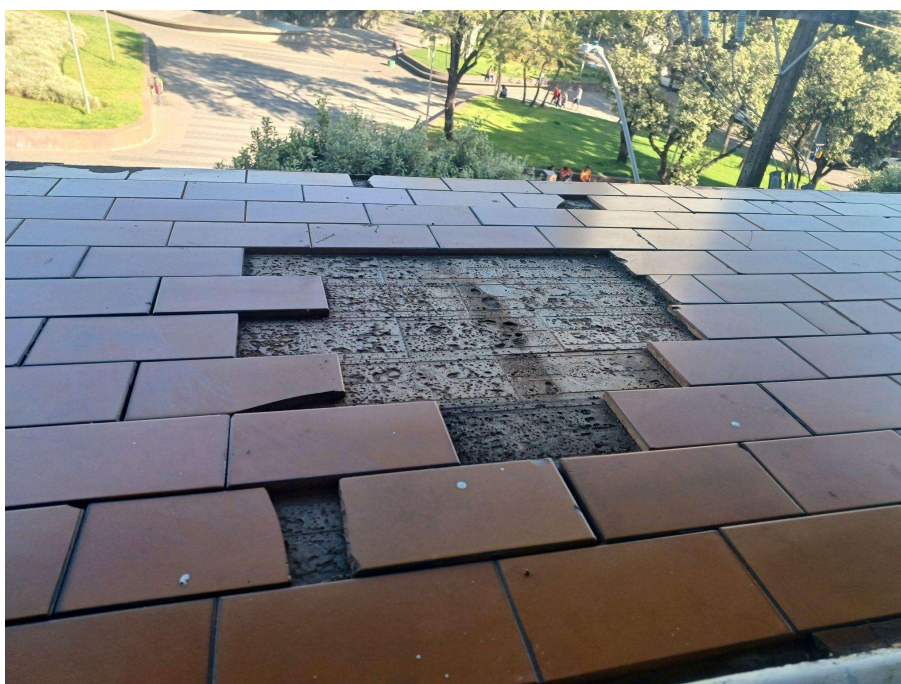
Verificou-se que a marquise da edificação apresenta manifestação patológica no sistema de revestimento, como azulejos soltos, elementos faltantes e deslocamento a queda destes elementos, pode ocasionar acidentes aos usuários e a terceiros.

Imagem 07. – Sistemas de Revestimentos da Marquise

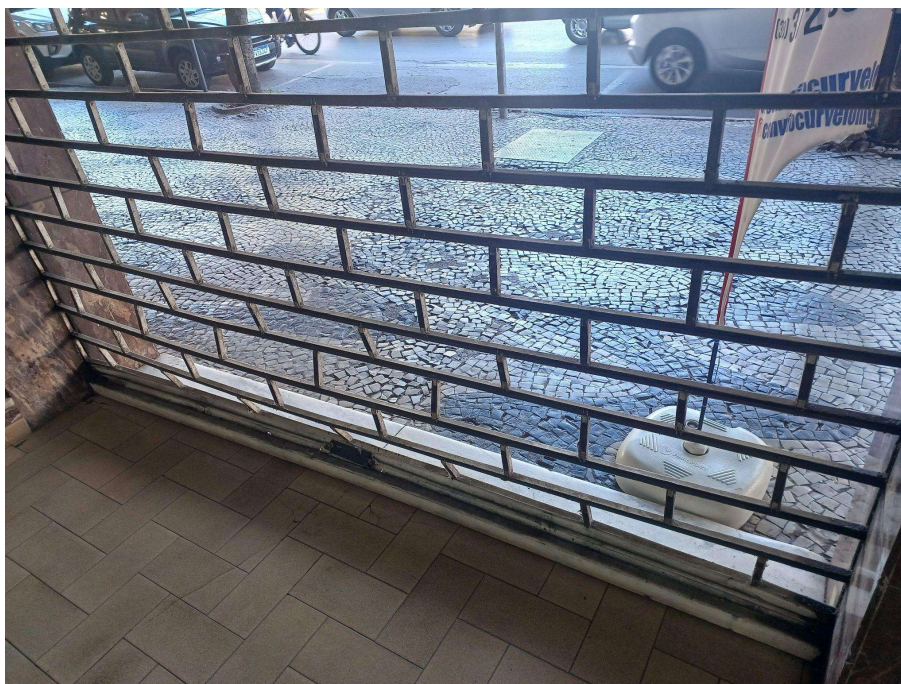
Verificou-se que a edificação exibe manifestação patológica no sistema de esquadrias, apresentando elementos quebrados, faltantes, ou que foram trocados, porém diferente dos demais elementos. Além disso, verificou-se que algumas esquadrias, permanecem continuamente fechadas, como a porta da recepção do imóvel, que apresenta deformação que impede a sua abertura.

Imagem 08. – Sistemas de Esquadrias (Porta com Deformação excessiva)

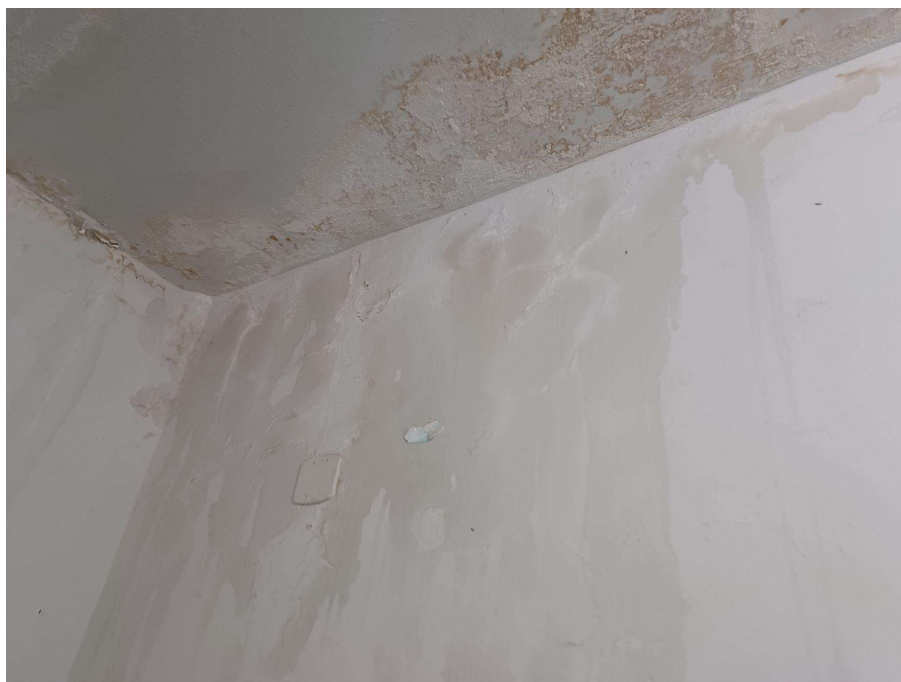
Observou-se que a edificação apresenta problemas no sistema de impermeabilização, gerando a infiltração do teto e da parede, ocasionando o aparecimento de mancha na parede, deslocamento da pintura e do concreto, o que pode levar ao surgimento de manifestações patológicas em outros sistemas da edificação. Deste modo, é necessário que seja elaborado um projeto de impermeabilização, a fim de mitigar os problemas provenientes da falha do sistema de impermeabilização.

Imagem 09. – Infiltração

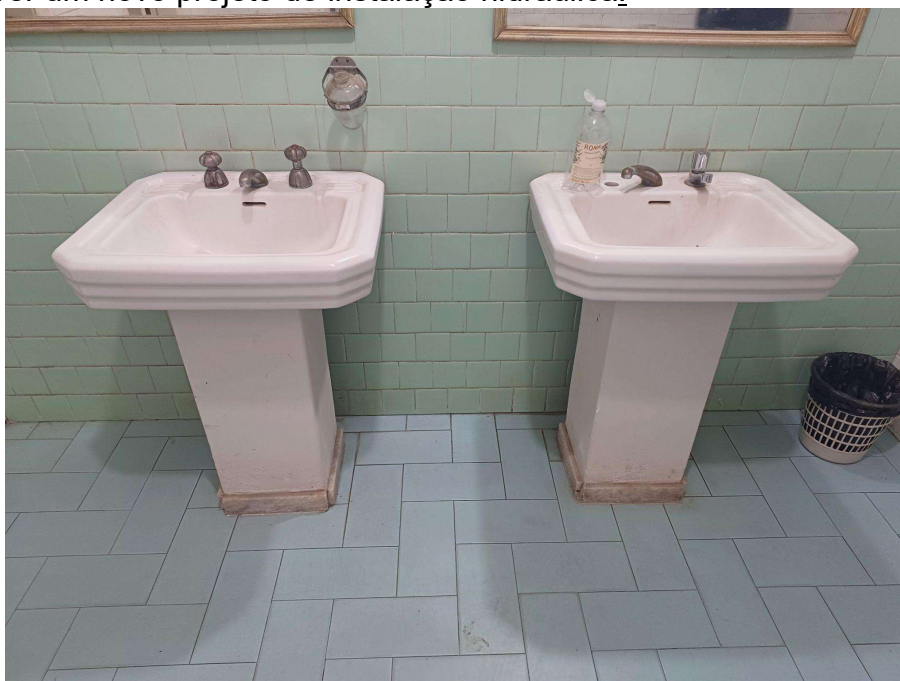
A construção possui um sistema hidráulico obsoleto, com equipamentos removidos, danificados ou inativos, e outros que foram substituídos de maneira inadequada, não combinando com o restante. Logo, torna-se imprescindível desenvolver um novo projeto de instalação hidráulica.

Imagem 10. – Sistemas de Instalação Hidráulico

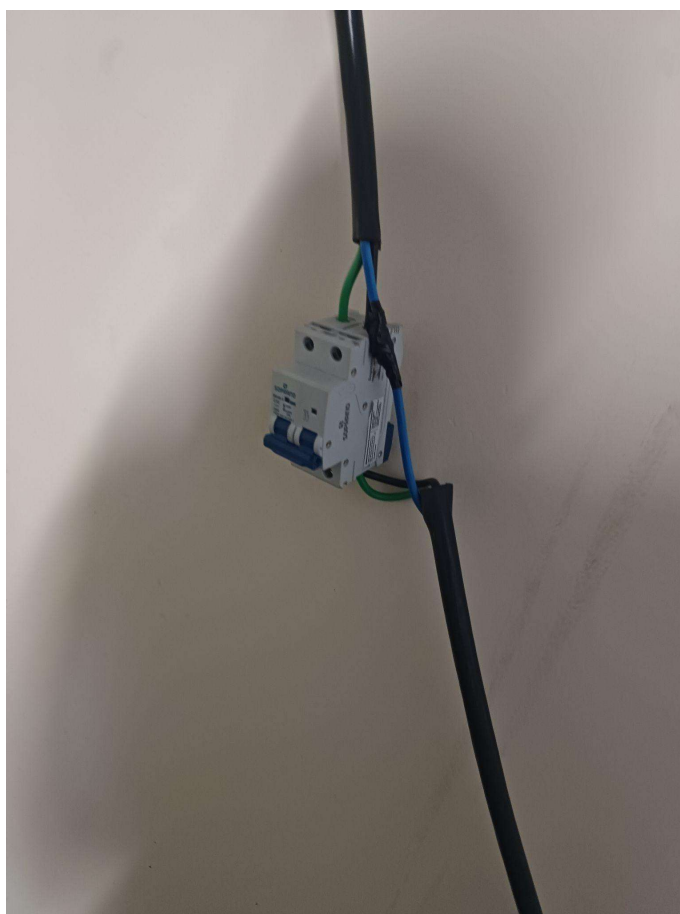
Verificou-se que a edificação apresenta problemas no sistema de instalação elétrica, visto que apresenta cabeamento exposto, além de quadro de distribuição antigo, o que pode ocasionar em acidentes elétricos e danos ao público e a edificação, sendo necessário que seja realizado um novo projeto elétrico para o imóvel.

Imagem 11.1.– Sistemas de Instalação Elétrica

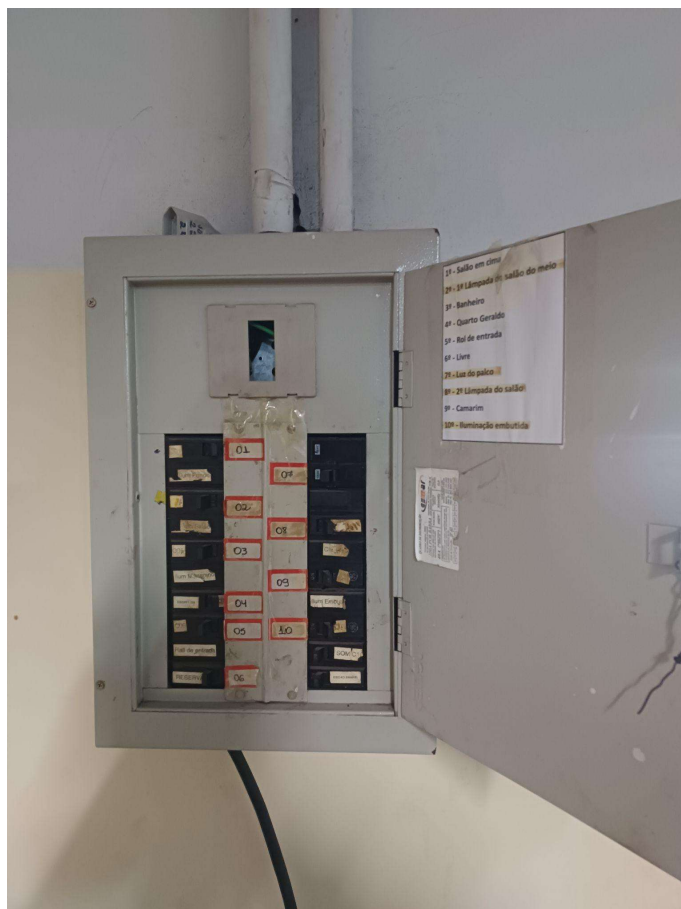
Imagem 11.2.– Sistemas de Instalação Elétrica

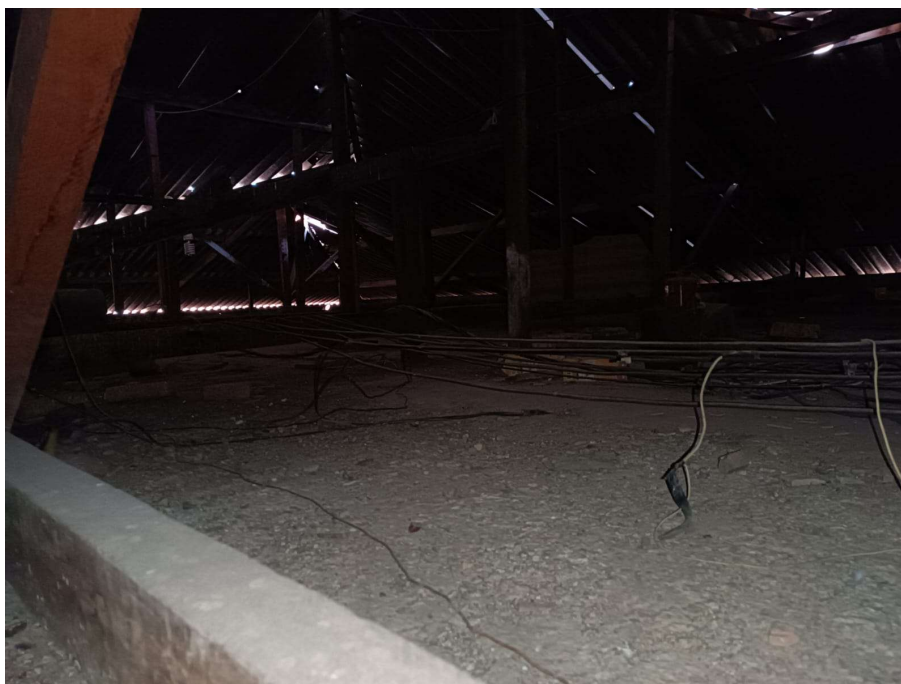
Observou-se que o imóvel possui algumas manifestações patológicas no sistema de cobertura, como telhas quebradas ou faltando, gerando danos à estruturas provenientes de intempéries, assim como permitindo o acesso de animais à cobertura do imóvel. Deste modo, torna-se necessário a elaboração de um projeto de cobertura, a fim de solucionar esse problema.

Imagem 12. – Sistemas de Coberturas

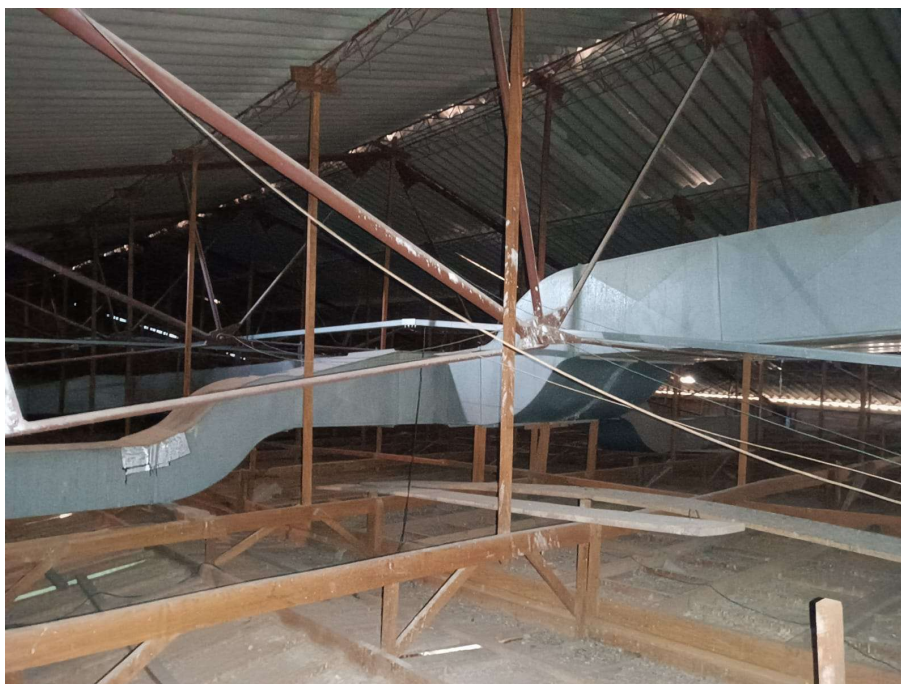
Verificou-se que a edificação apresenta um sistema de ventilação datado da construção do edifício, que é responsável por realizar a climatização e a troca de gases presente no ambiente. Devido ao seu tempo de vida útil e pelo surgimento de novas tecnologias, é necessário que seja realizado um novo projeto de ventilação para adequação aos novos padrões, a fim de restaurar ou até mesmo substituir o sistema atual.

Imagem 13. – Sistemas de Ventilação
