## **LAUDO TÉCNICO DE ENGENHARIA**

### **RECONSTRUÇÃO DA PONTE DOS BATISTA – META 02**

**OBJETO:** Justificativa técnica para reconstrução da Ponte dos Batista.

**MUNICÍPIO:** Rio Pomba/MG

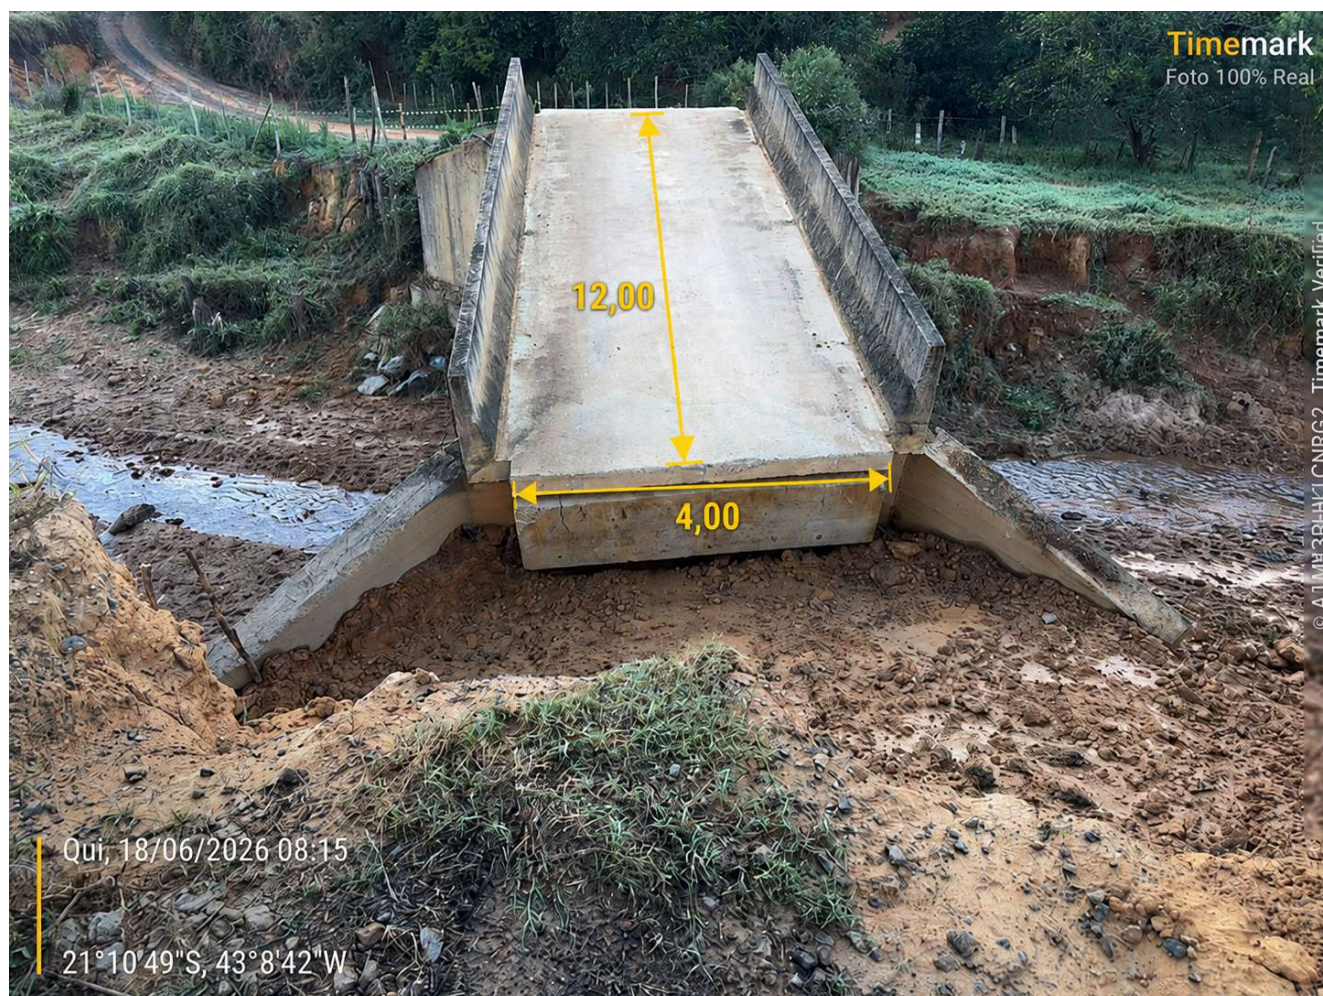
**FIGURA 01 – Erosão nas cabeceiras e perda dos acessos da ponte**

Observa-se intenso processo erosivo nas margens do curso d'água, ocasionando a perda dos aterros de aproximação da ponte e expondo os encontros da estrutura. O carreamento de material comprometeu significativamente a estabilidade dos acessos e reduziu as condições de segurança para utilização da travessia.

As condições observadas justificam a reconstrução integral dos acessos, recomposição dos aterros compactados e execução das obras de contenção e proteção hidráulica previstas em projeto.

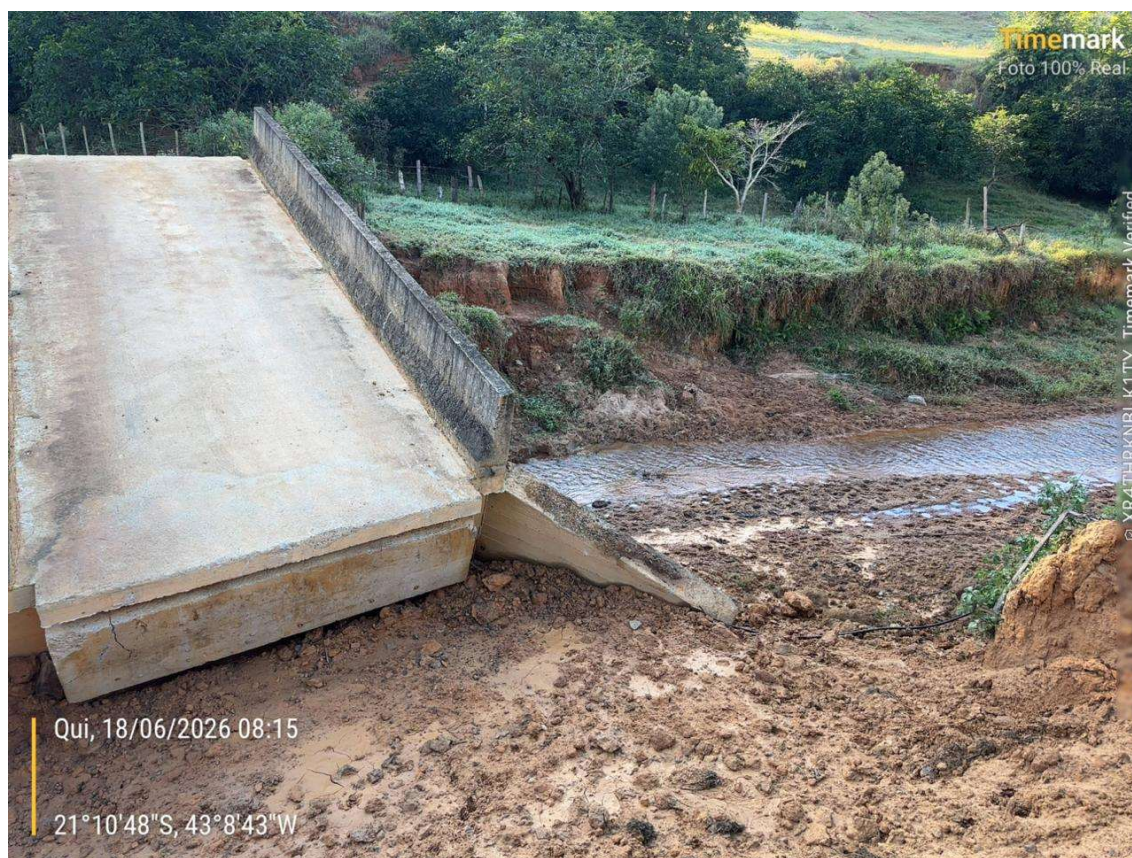
**FIGURA 02 – Colapso dos aterros de aproximação**

Verifica-se a completa interrupção da continuidade da via rural em decorrência da erosão dos aterros junto à cabeceira da ponte. Houve perda significativa de material de suporte, impossibilitando o tráfego de veículos.

A situação observada fundamenta a necessidade de reconstrução dos acessos, estabilização dos taludes e implantação de dispositivos destinados à proteção contra novos processos erosivos.

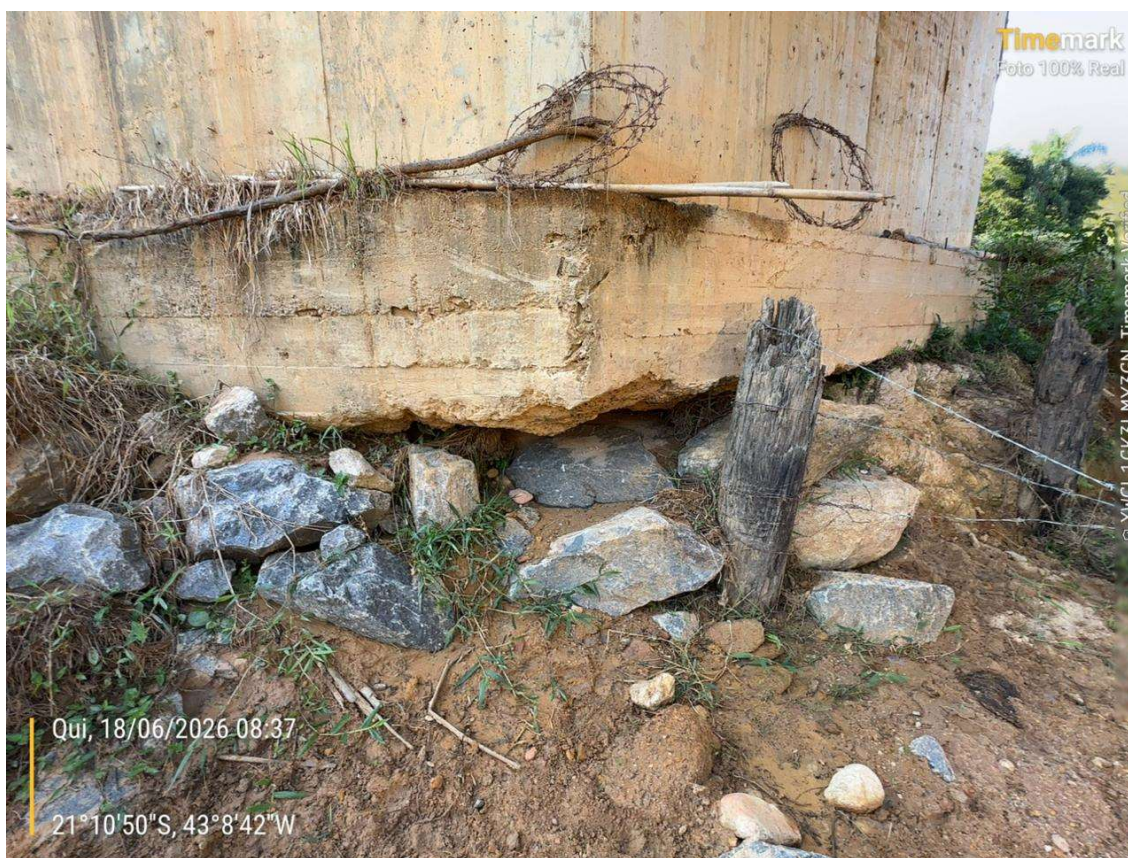
**FIGURA 03 – Exposição da estrutura inferior da ponte**

As imagens demonstram que o processo erosivo removeu grande parte do material de aterro existente sob as extremidades da ponte, expondo elementos estruturais anteriormente protegidos pelo maciço de solo.

Justifica-se a execução de aterros compactados, recomposição das cabeceiras e obras de proteção hidráulica necessárias para restabelecer as condições adequadas de funcionamento da estrutura.

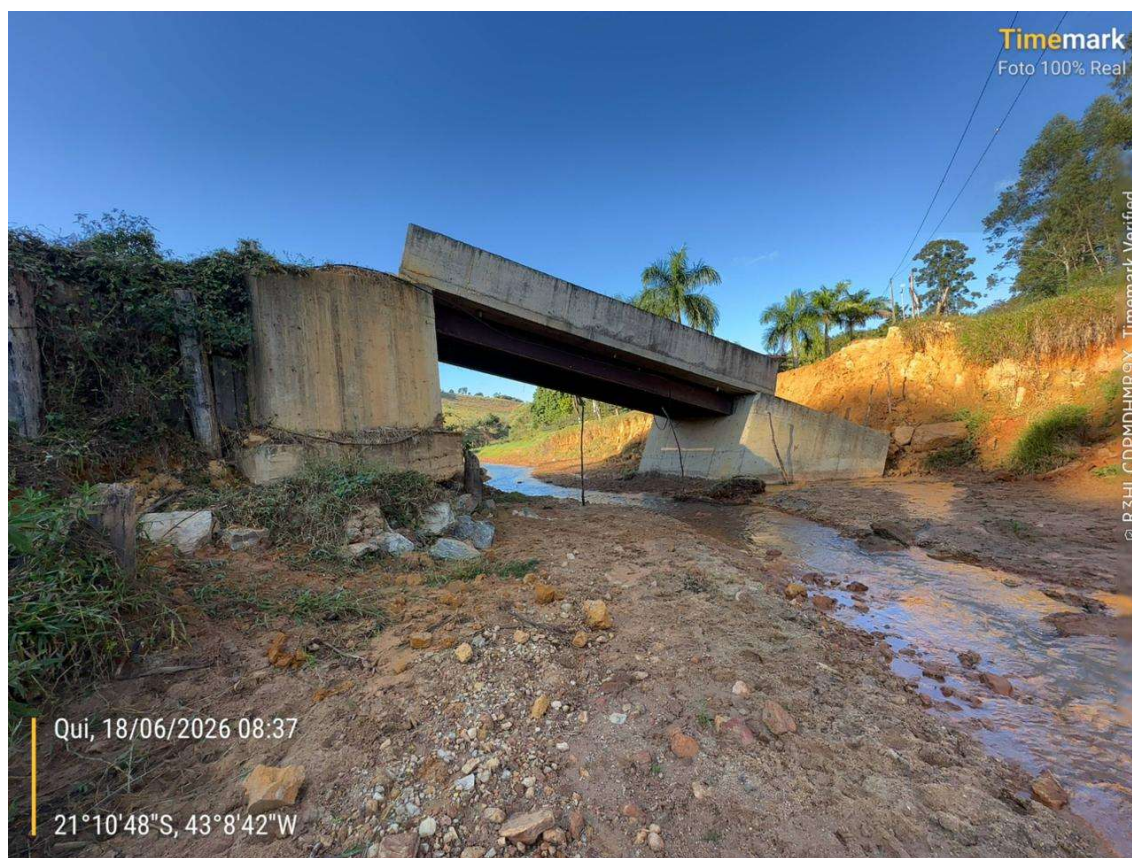
**FIGURA 04 – Erosão avançada no acesso superior**

Observa-se erosão profunda no trecho de aproximação da ponte, caracterizada pela perda expressiva do maciço de solo e formação de taludes instáveis.

A recuperação da infraestrutura exige a reconstrução dos acessos, estabilização geotécnica dos taludes e execução das proteções previstas em projeto.

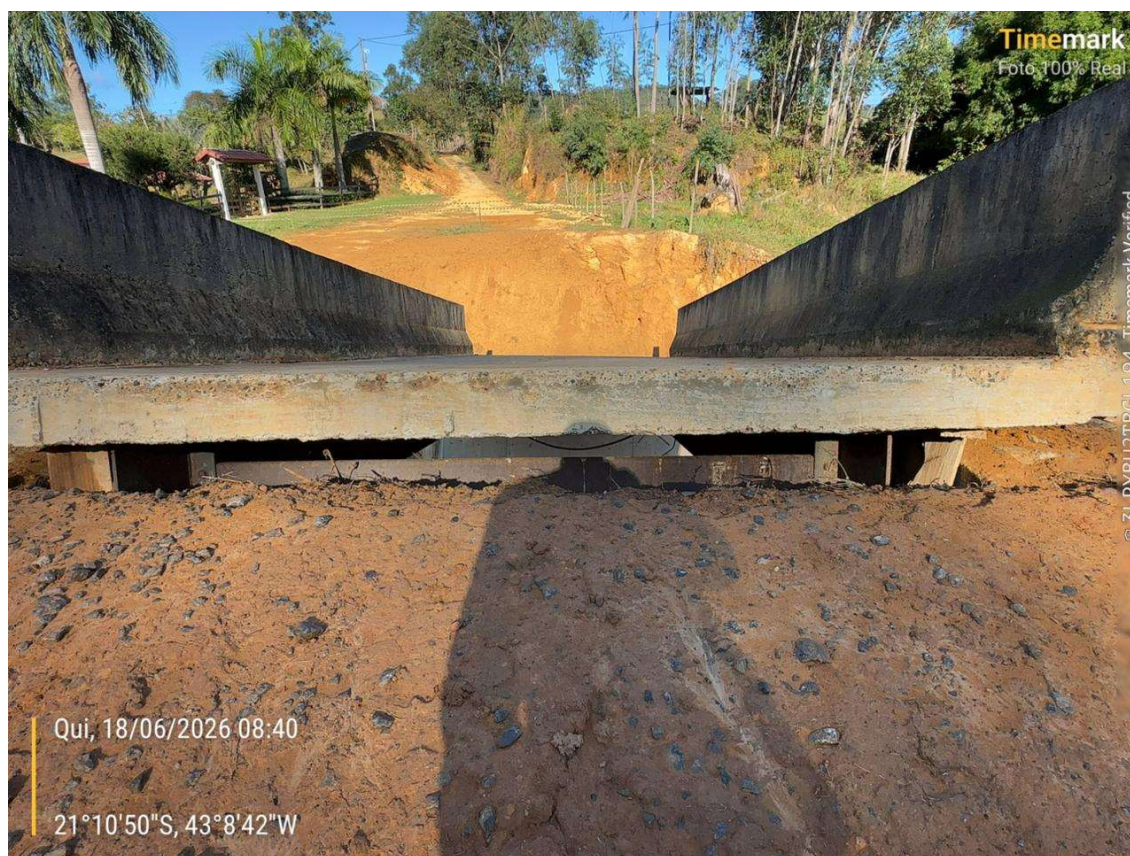
**FIGURA 05 – Exposição dos encontros e elementos estruturais**

Verifica-se exposição dos encontros da ponte e dos elementos estruturais de sustentação em razão da remoção do material de apoio pelas águas de cheia.

Tal condição justifica a recuperação estrutural dos encontros e a implantação de obras destinadas à proteção das fundações contra novos processos de solapamento.

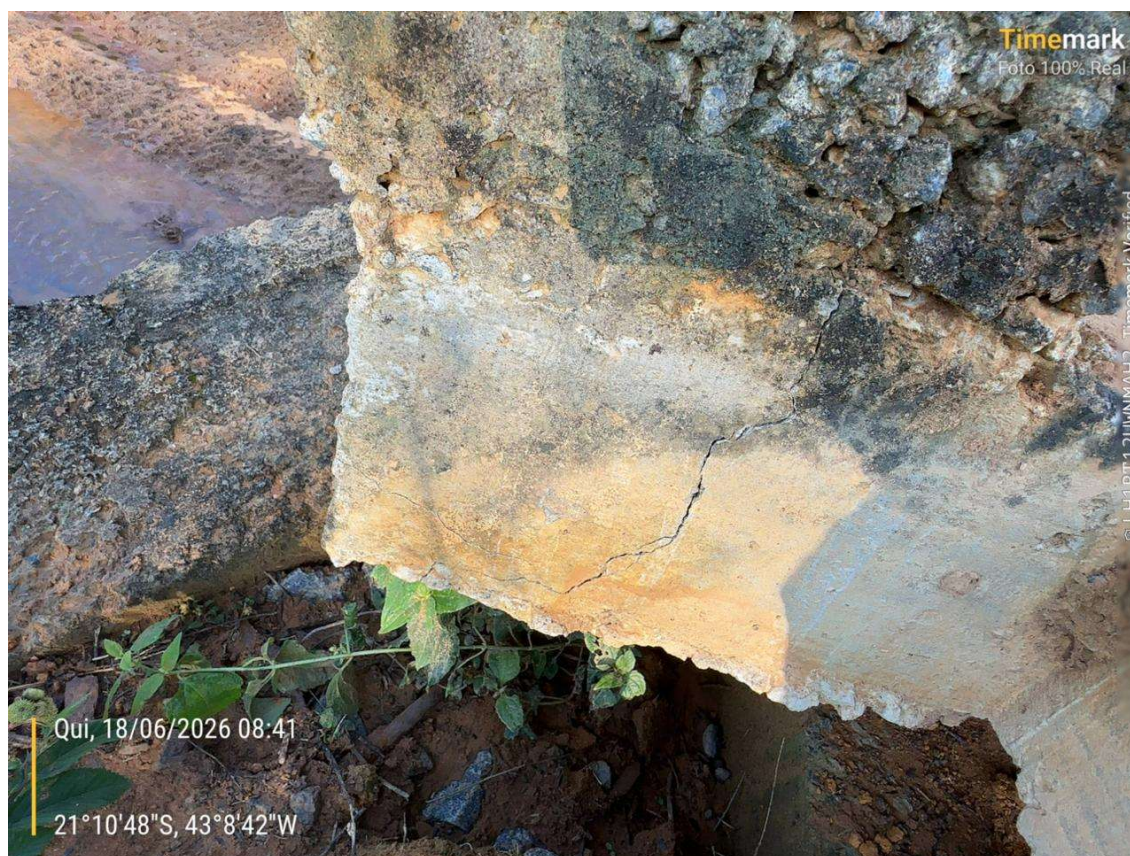
**FIGURA 06 – Indícios de deterioração superficial do concreto**

As fotografias evidenciam desgaste superficial do concreto, fissuras localizadas e exposição de armaduras em determinados pontos dos elementos estruturais.

Os danos observados justificam a execução dos serviços de recuperação estrutural previstos, garantindo a durabilidade e a segurança da obra.

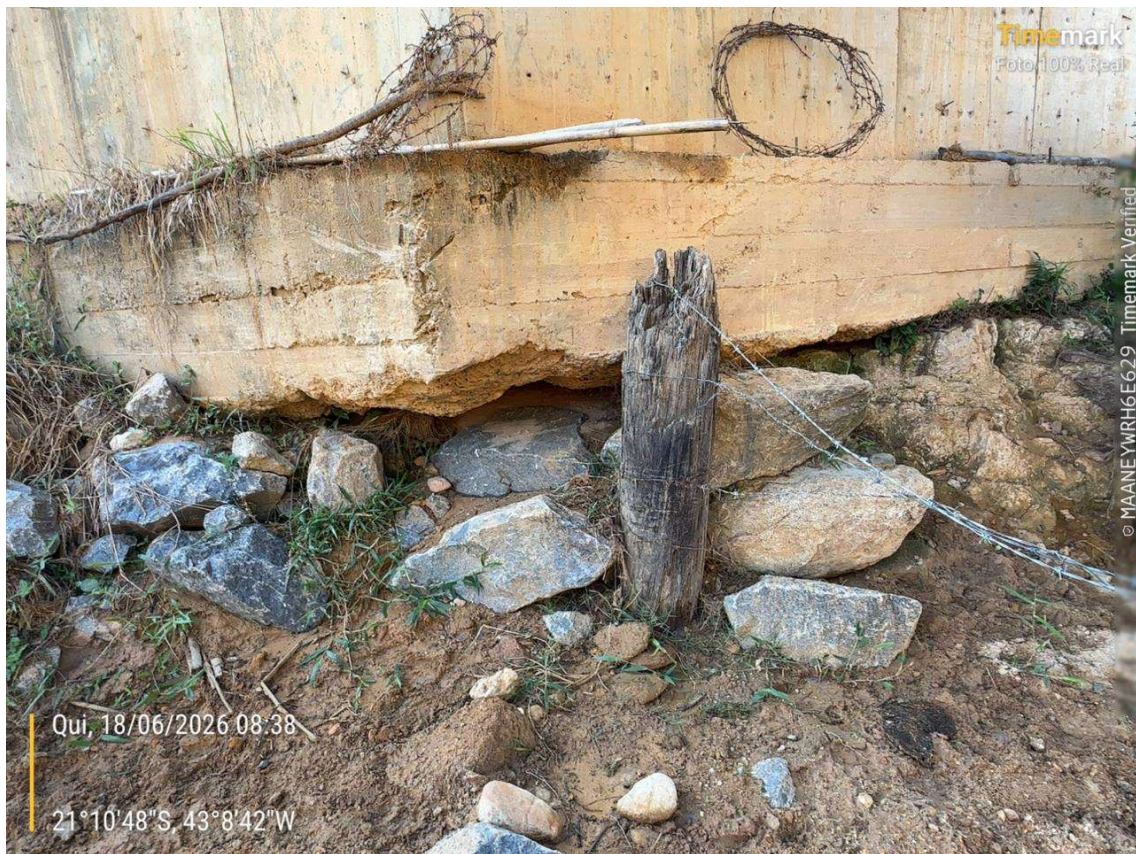
**FIGURA 07 – Solapamento junto às fundações**

Constata-se a remoção do solo adjacente às fundações dos encontros da ponte, ocasionando perda do confinamento lateral e redução das condições de estabilidade do conjunto estrutural.

A situação reforça a necessidade da execução das proteções hidráulicas e estabilização das margens previstas para impedir a continuidade do processo erosivo.

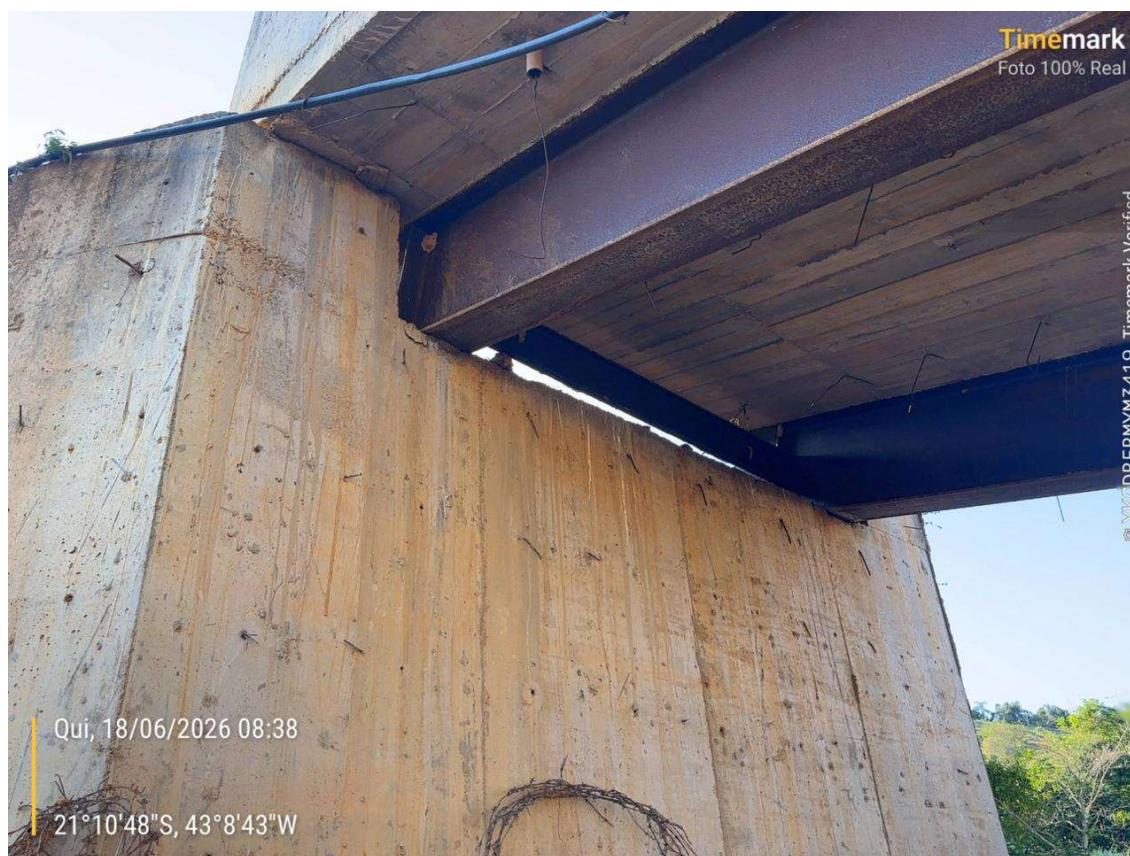
**FIGURA 08 – Exposição dos apoios da superestrutura**

Observa-se exposição dos aparelhos de apoio e das vigas metálicas da superestrutura em decorrência da perda dos aterros e do rebaixamento do terreno adjacente.

Justifica-se a recomposição dos maciços de apoio, recuperação dos acessos e implantação das proteções necessárias para restabelecimento das condições originais de funcionamento.

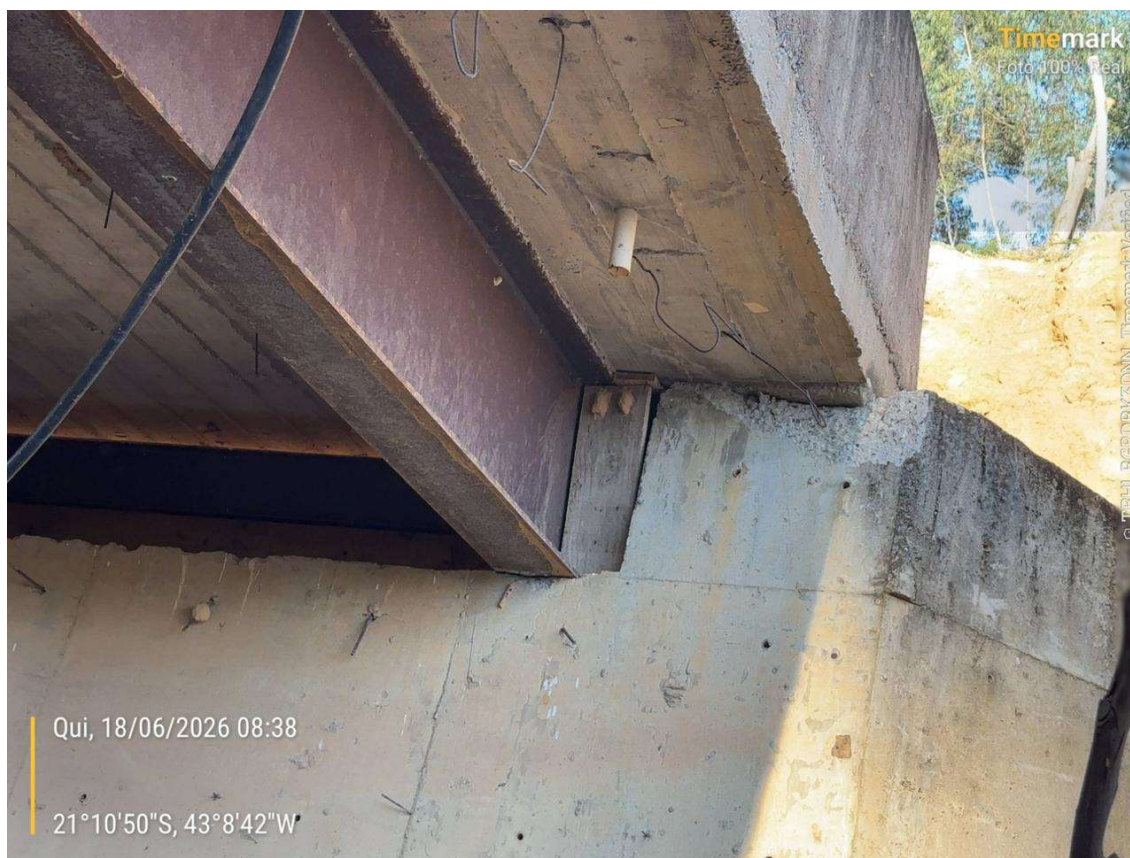
**FIGURA 09 – Deterioração da base dos encontros**

Verifica-se desgaste do concreto na região inferior dos encontros, associado à ação contínua do escoamento superficial e ao processo de erosão local.

Os danos observados justificam os serviços de recuperação estrutural e reforço das proteções hidráulicas previstas em projeto.

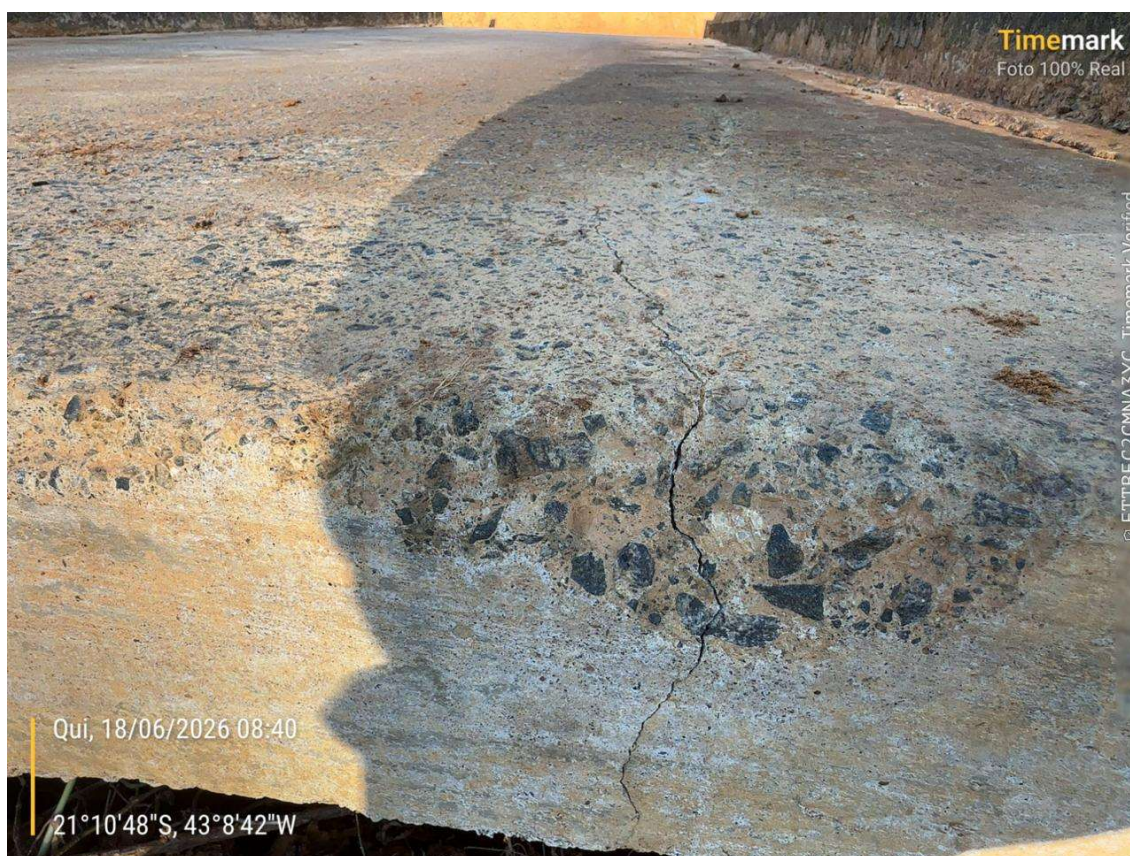
**FIGURA 10 – Fissuras e desagregação do concreto**

As imagens evidenciam fissuras e pontos de desagregação superficial do concreto nas extremidades da ponte, indicando a necessidade de intervenção corretiva para preservação da estrutura.

A recuperação estrutural prevista mostra-se necessária para restabelecer as condições adequadas de segurança e durabilidade da travessia.

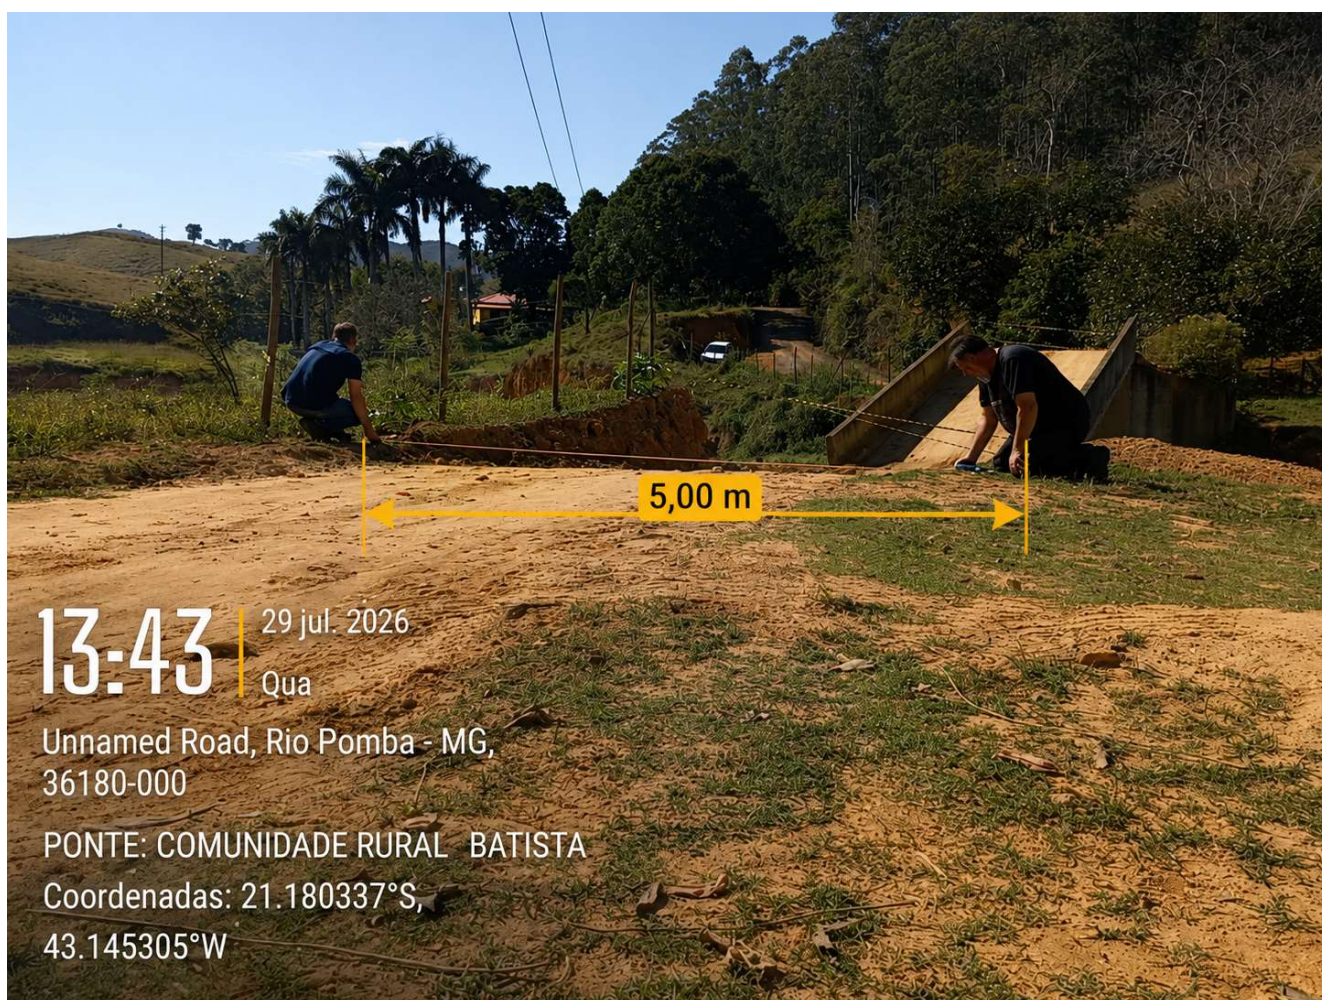
**FIGURA 12 – Medição da largura da via – Acesso à ponte (Sentido 2)**

Medição efetuada no lado oposto da travessia, confirmando largura de 5,00 metros da via rural, evidenciando a uniformidade da plataforma existente.

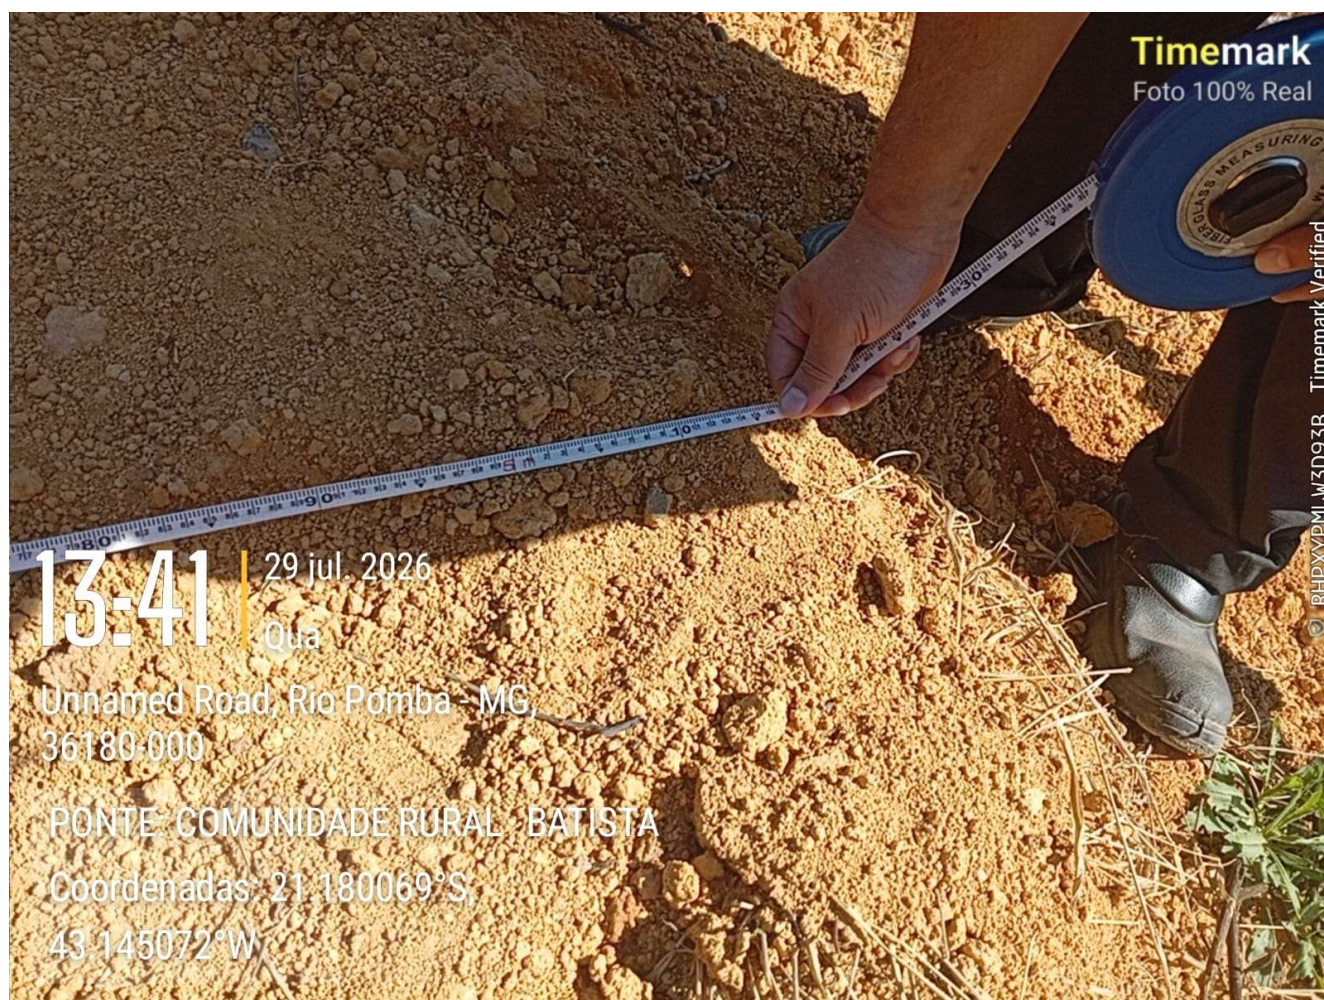
**FIGURA 13 – Detalhe da medição**

Registro aproximado da trena utilizada durante o levantamento de campo, comprovando a medição de 5,00 metros da largura da plataforma da estrada.
