<b>RESTAURAÇÃO DA IGREJA DE NOSSA SENHORA DO CARMO</b>	
<b>RESTAURAÇÃO DA IGREJA DE NOSSA SENHORA DO CARMO MUNICÍPIO DIAMANTINA – MG CADERNO DE IDENTIFICAÇÃO E DIAGNOSTICO ARQUITETURA</b>	<b>Nº DO CONTRATO 05 2015</b>	<b>PÁGINA 102/400</b>	
	<b>Nº CONSMARA ENGENHARIA LTDA TLC ARQ 052015 ID-DI</b>	<b>REV. F</b>

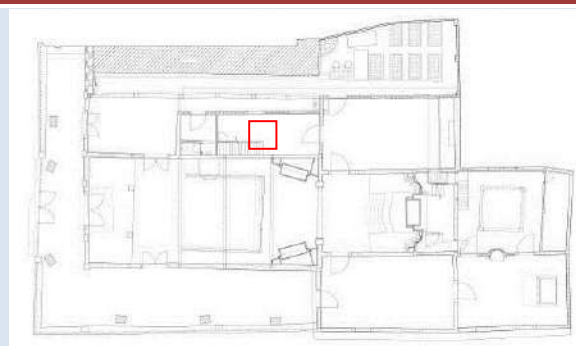
Foto 219

somente telha-vã aparente. As peças em madeira da cobertura do depósito (08-DEPÓSITO) foram trocadas, mas a dos outros cômodos além de manchas de infiltração, acusam a infestação de insetos xilófagos [foto 219] e aberturas que permitem a passagem de morcegos, pombos e da água da chuva. A cimalha da nave (02-NAVE) e do coro (17-CORO) [foto 220] apresentam sinais de infiltração provenientes de falhas na cobertura. O rufo argamassado na parede da nave [foto 221] se desprendeu gerando uma extensa fissura, que com a infiltração pode ocasionar problemas estruturais. Os cachorros estão em bom estado de conservação, apresentando em algumas partes apenas sujidades e destacamento da pintura.

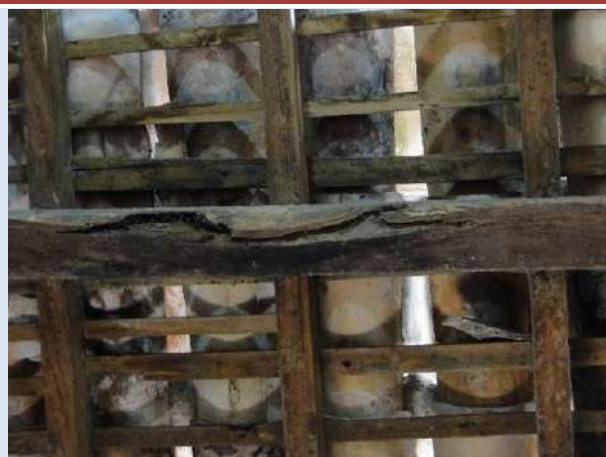
Planta de forro – 1º pav.

**ESTADO DE  
CONSERVAÇÃO**

Aberturas entre as telhas cerâmicas de capa e canal, presença de insetos xilófagos (cupins) e manchas de infiltração, provavelmente por águas pluviais, nas peças de madeira.

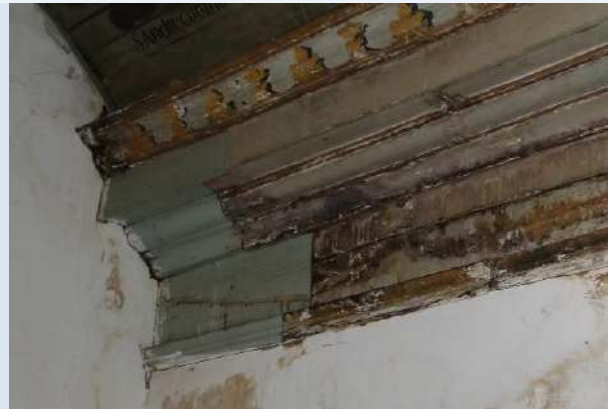
**Corte BB**

**ESTADO DE  
CONSERVAÇÃO**

Infiltração proveniente de falhas entre telhas da cobertura, manchas de umidade gerada por infiltração de águas pluviais, lavagem da pintura artística devido a infiltração de águas pluviais e presença de insetos xilófagos (cupins).

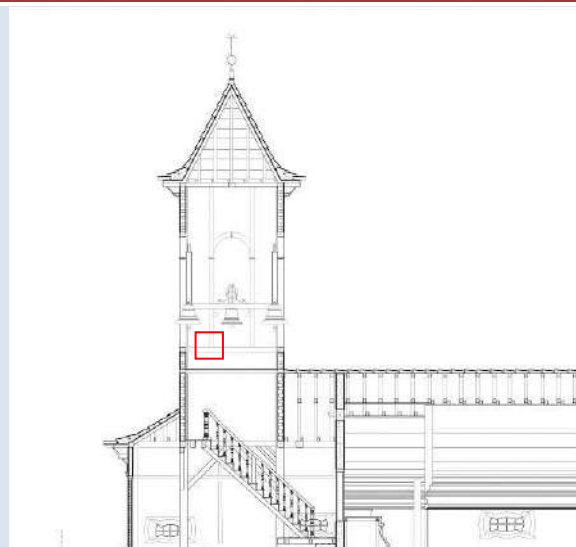
Foto 222

Na cobertura da torre (19-TORRE SINEIRA) próximo ao frechal encontramos sinais de infiltração. O marco da abertura dos sinos, vigas e esteios apresentam infestações de insetos xilófagos (cupins) e de agentes biológicos [foto 222]. O canto das paredes se encontra com acúmulo de sujeira e a tela de arame que impede a entrada de pombo na cobertura [foto 223], esta rompida. A divisória de madeira que protege o vão da escada de acesso a torre, não impede a entrada de água na torre, no qual escorre pelas paredes e escadas até o piso do consistório.

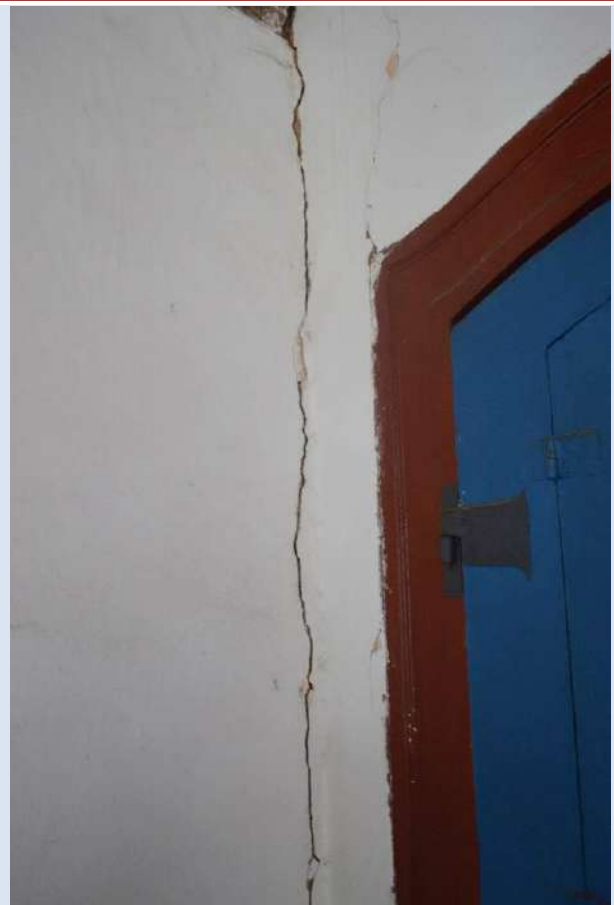
Corte EE – Vista frontal coro

É recorrente o desaprumo verificado nas paredes que ainda mantêm a alvenaria de adobe, onde se consolidaram ao longo do tempo gerando diferenças nas paredes do coro (17-CORO) [foto 224], devido falhas estruturais na cobertura, houve o afastamento das mesmas, gerando fissuras que podem ser identificadas externas e internamente. Na sala da irmandade (23-SEDE IRMANDADE), preencheram com cimento o espaço da parede, de forma a diminuir visualmente as imperfeições. Na fachada Noroeste esquerda e da rua Contrato, a posição da cimalha e do beiral [foto 225], apontam desnível e desaprumo nas paredes dos consistórios, que provavelmente se consolidaram com o tempo após as mudanças da torre ao longo da história da igreja e a substituição do sistema construtivo de algumas paredes.

**ESTADO DE  
CONSERVAÇÃO**

Fissura da cimalha até o piso proveniente do afastamento das paredes devido à perda de capacidade estrutural do caibro armado.
