RESTAURAÇÃO DA IGREJA DE NOSSA SENHORA DO CARMO	
RESTAURAÇÃO DA IGREJA DE NOSSA SENHORA DO CARMO MUNICÍPIO DIAMANTINA – MG CADERNO DE IDENTIFICAÇÃO E DIAGNOSTICO ARQUITETURA	Nº DO CONTRATO 05 2015	PÁGINA 202/400	
	Nº CONSMARA ENGENHARIA LTDA TLC ARQ 052015 ID-DI	REV. F

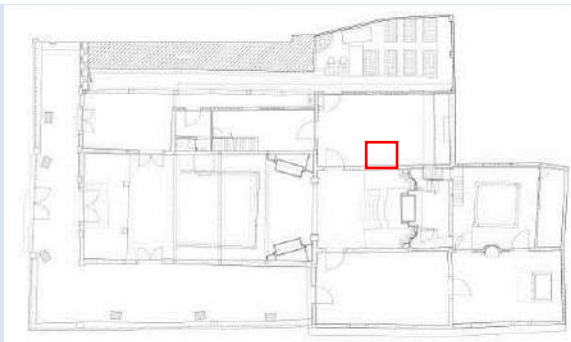
Foto 232

Fiação aparente, muitas conexões na mesma tomada e o apoio de extensões para ligação elétrica.

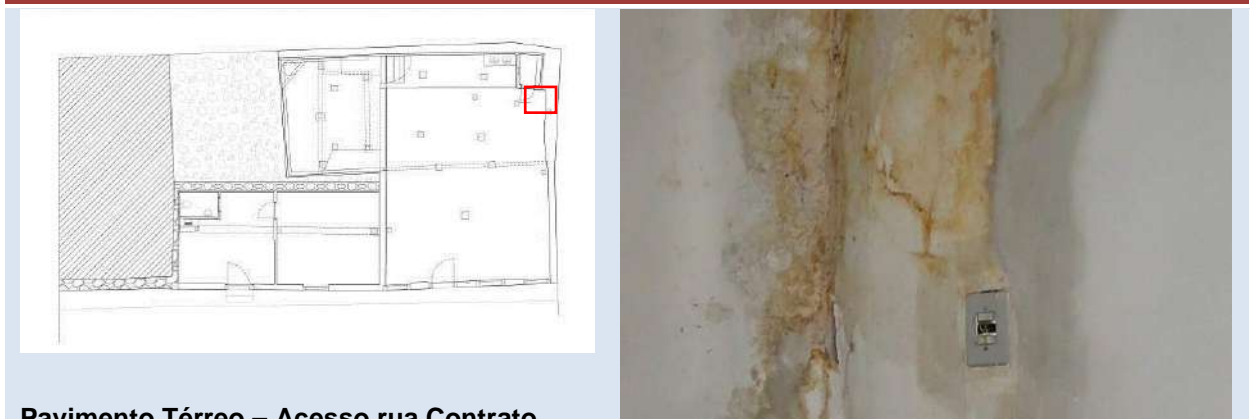
Foto 233

dependendo da tensão à o risco de curto circuito. Na cimalha interna existem tubos de conexão elétrica que se encontram protegidos e bem encapados. Na sala da irmandade (23-SEDE IRMANDADE) [foto 233], um dos interruptores foi instalado em uma região de grande infiltração.

ESTADO DE CONSERVAÇÃO Instalação elétrica em área de grande infiltração.

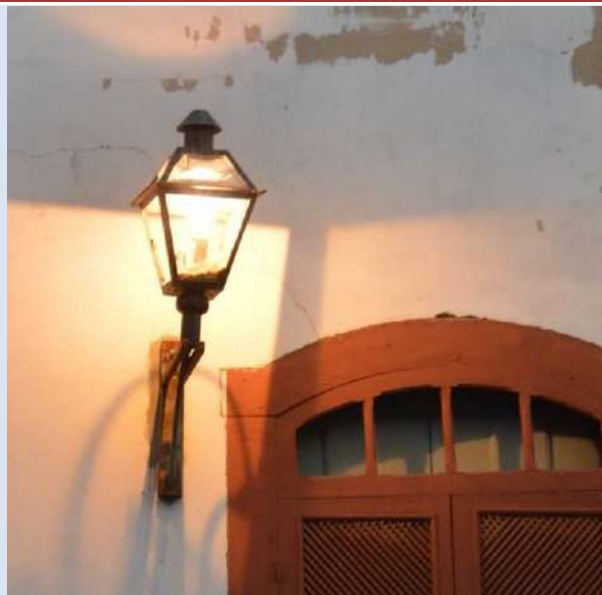
Foto 234

ESTADO DE CONSERVAÇÃO Arandela pública com base fixadora enferrujada, vidros soltos e quebrados.

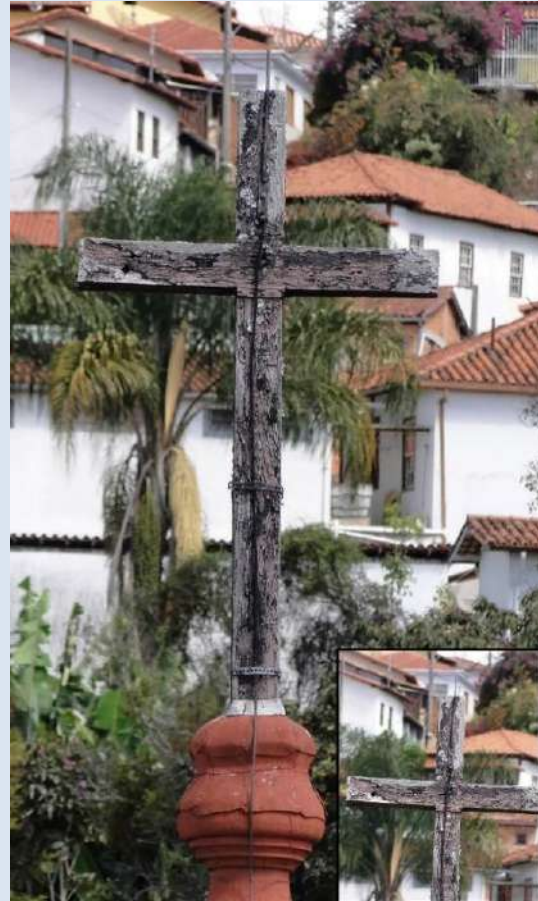
Corte EE – Vista Posterior frontispício

Quanto ao Sistema de Proteção de Descarga Atmosférica (SPDA), foram identificados cinco terminais aéreos de captação, dentre estes, o que está fixo junto cruz da penitência [foto 240] - devido sua pouca altura - pode trazer problemas a peça em madeira. Os cabos condutores estão devidamente fixos nas telhas e não apresentam qualquer dano aparente. Em alguns pontos a má vedação das aberturas de passagem dos cabos nos beirais [foto 241], geram danos nos guarda-pós, cachorros, frechais e paredes.

O terminal aéreo de captação das descargas atmosféricas, apresenta pouca altura, pode gerar danos na cruz da penitência

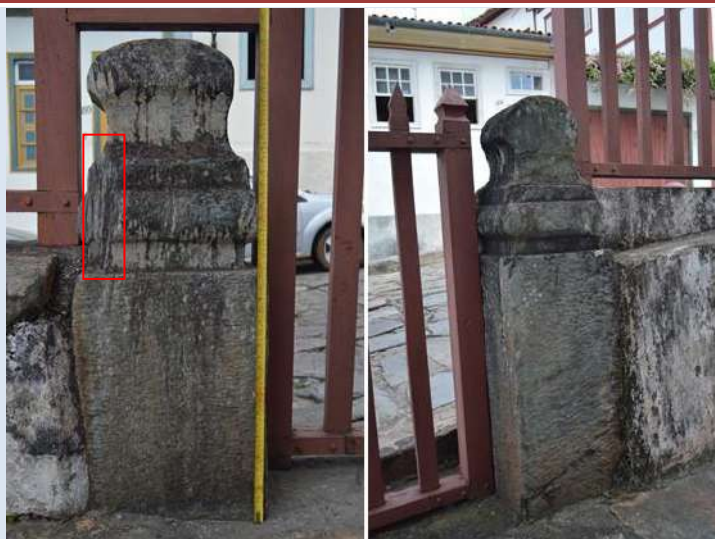
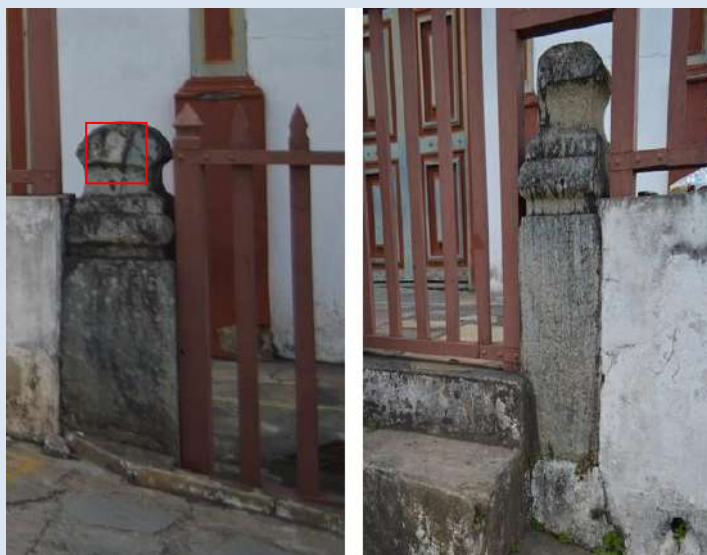
Presença de agentes biológicos, devido as intempéries climáticas e fissuras.

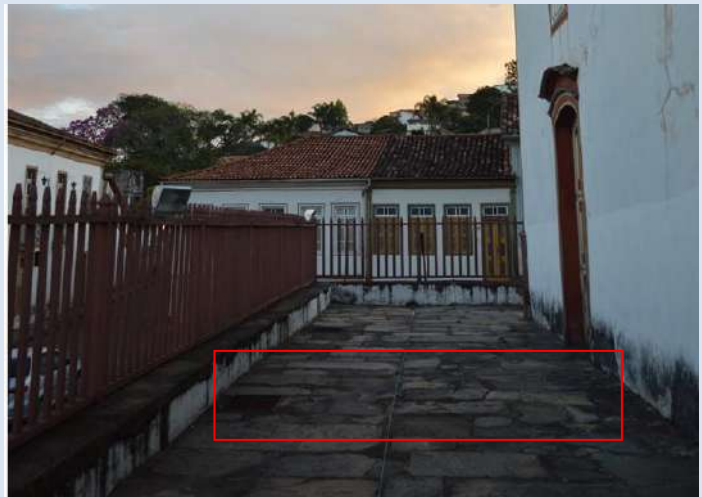
Adro

Trecho com recalque do calçamento, devido à ausência de solo, provavelmente movimentação ocasionada pelas águas pluviais.

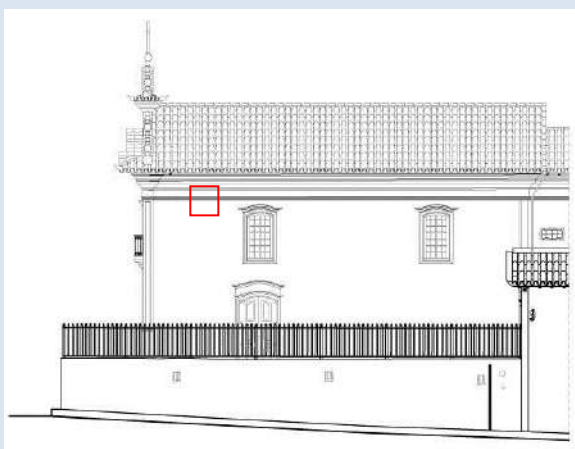
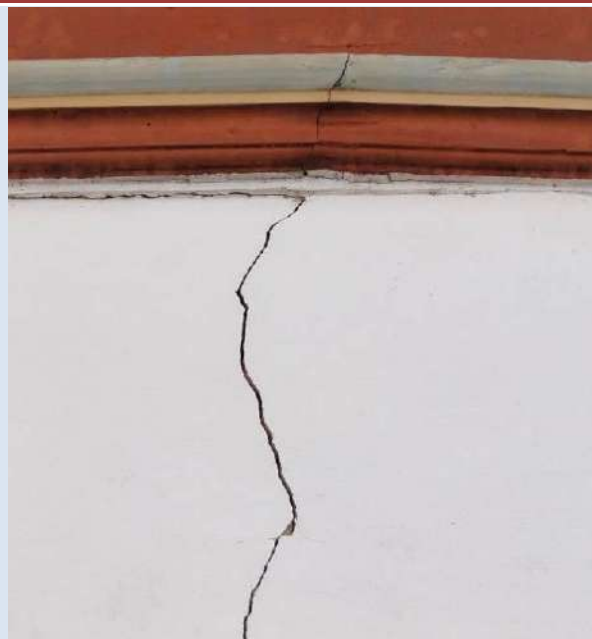
Foto 254

Fissura Estrutural Rasa

**DESCRIÇÃO
PATOLOGIA** Deterioração que aparece sob a forma de descontinuidade (rachaduras ou fissuras) no material, com ou sem deslocamento relativo de duas partes.

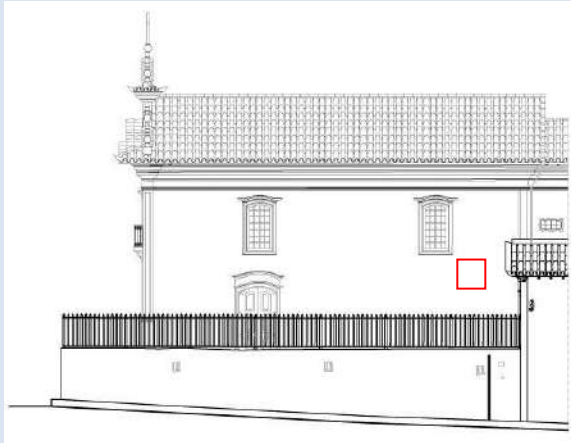
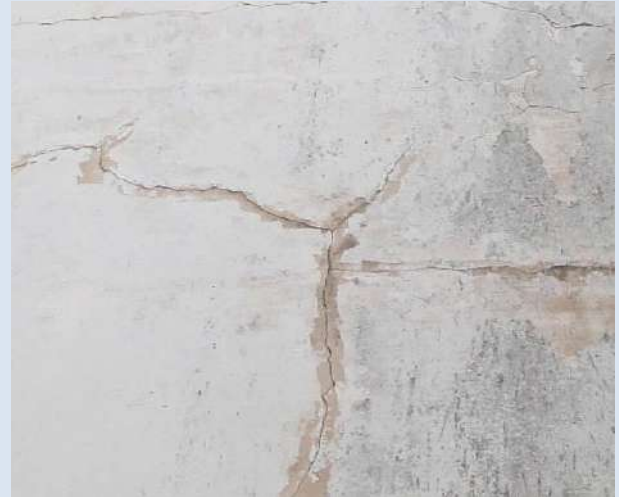
Foto 255

Trincas no revestimento

DESCRIÇÃO PATOLOGIA	Deterioração que aparece sob a forma de descontinuidade (rachaduras ou fissuras) no material, com ou sem deslocamento relativo de duas partes.
CAUSA	Deformação no reboco e pintura da parede proveniente de dilatação dos materiais e intempéries climáticas.
FONTE	CONSMARA ENGENHARIA, 24/07/2015

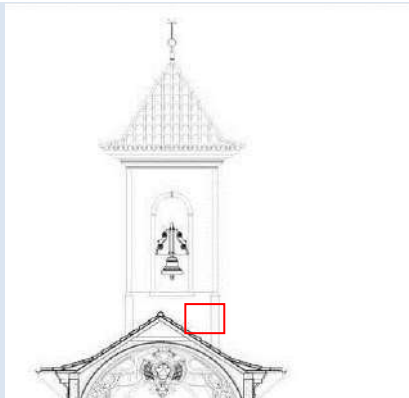
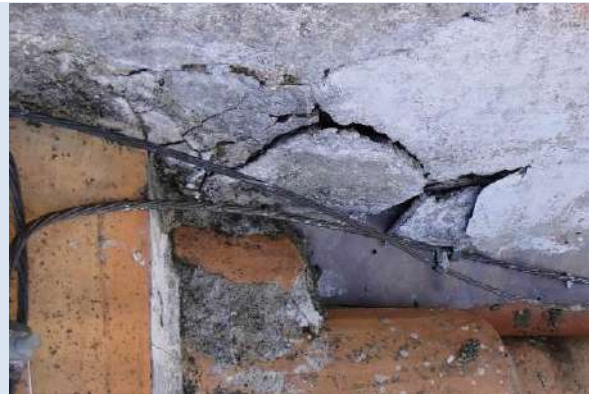
Foto 256

Desprendimento do reboco

DESCRIÇÃO PATOLOGIA	(Deterioração Diferencial) Deterioração que aparece de intensidade variada em diferentes partes da edificação, quase sempre acentua a textura e as características estruturais.
CAUSA	Fatores climáticos, humidade e variação de composição ou estrutura dos materiais.
FONTE	CONSMARA ENGENHARIA, 24/07/2015

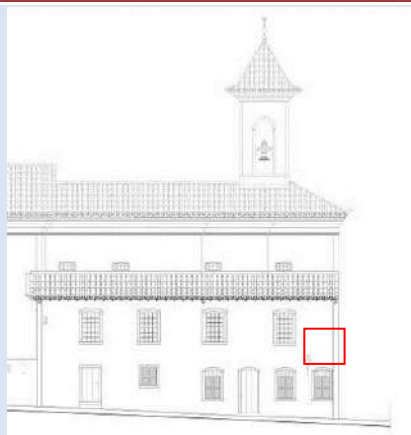
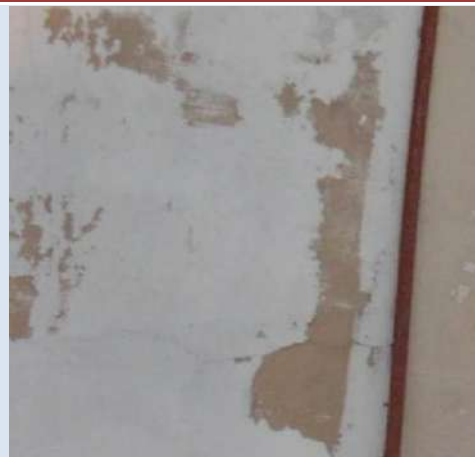
Desprendimento da pintura

DESCRIÇÃO PATOLOGIA	(Destacamento) Perda de continuidade entre as camadas superficiais do material com respeito ao seu substrato.
CAUSA	Fissuras superficiais, intempéries climáticas, vibrações mecânicas ou dilação dos materiais.
FONTE	CONSMARA ENGENHARIA, 18/06/2015

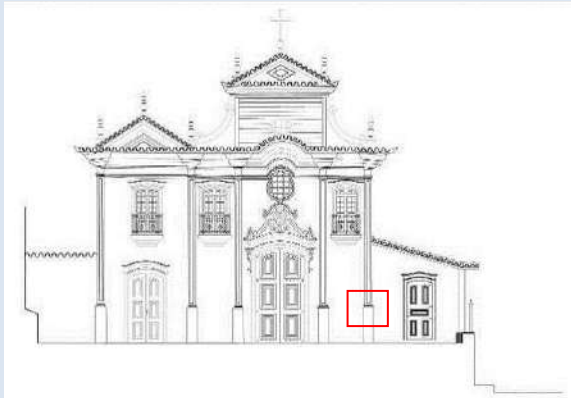
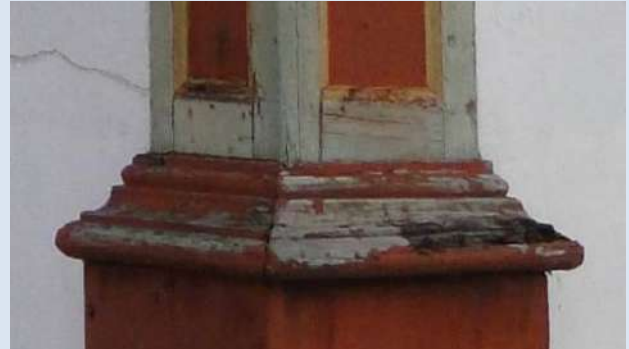
Ressecamento da madeira

DESCRIÇÃO PATOLOGIA	A pintura começa a se desprender e a peça de madeira apresenta pequenas fissura iniciando um processo de perda de suas partes.
CAUSA	Grande incidência solar e a falta de uma pintura que proteja a madeira.
FONTE	CONSMARA ENGENHARIA, 24/07/2015

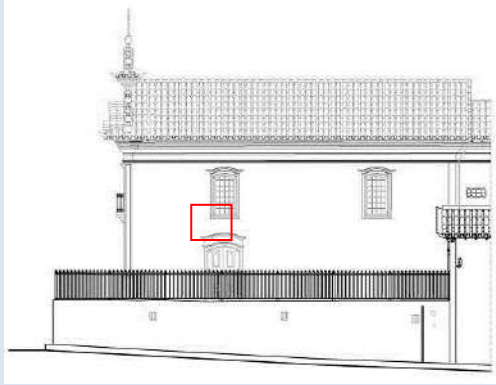
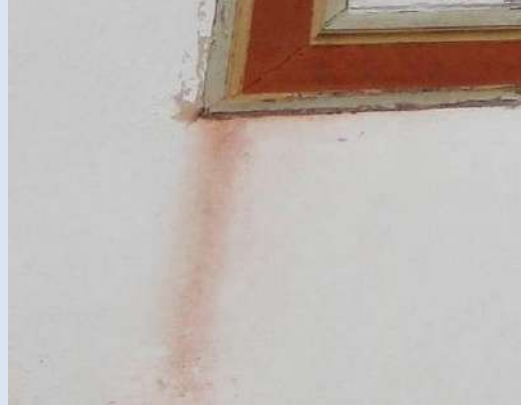
Manchas superficiais por escorrimento de água

DESCRIÇÃO PATOLOGIA	(Depósito superficial) Sujidades que permanecem na superfície após o processo de secagem da água ou pela porosidade do material.
CAUSA	Presença de fissuras que possibilita a entrada e saída de água carregando sedimentos.
FONTE	CONSMARA ENGENHARIA, 24/07/2015

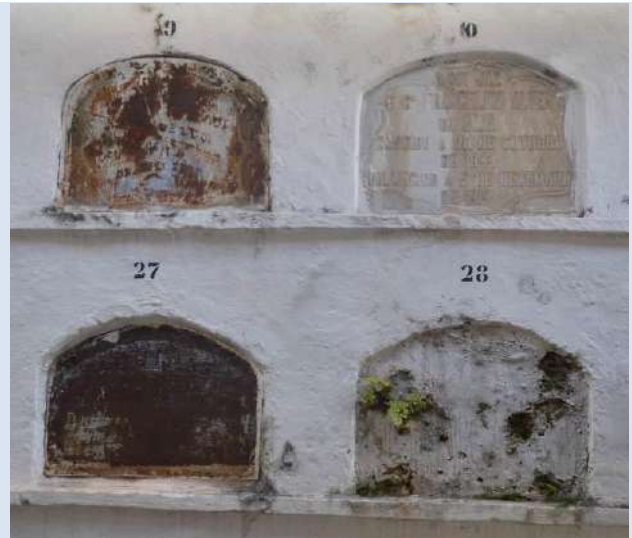
Planta 1º pavimento – Acesso rua do Carmo

Em algumas carneiras não existe lápide, outras a ferrugem impede a leitura da mesma. As lápides que são de pedra apresentam sujidades e pinturas nas extremidades. Uma das placas devido a corrosão se desprendeu, deixando a sepultura aberta.

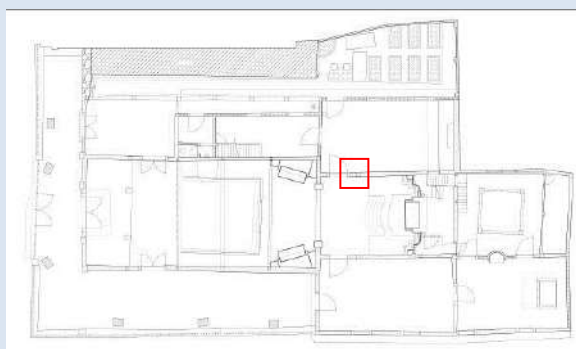
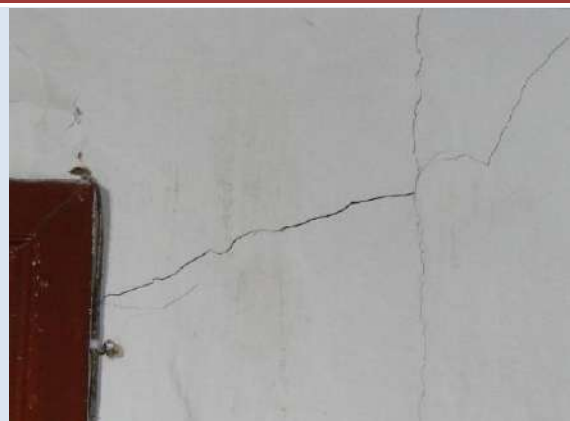
Fissura Estrutural Rasa

DESCRIÇÃO PATOLOGIA	Deterioração que aparece sob a forma de descontinuidade (rachaduras ou fissuras) no material, com ou sem deslocamento relativo de duas partes.
CAUSA	Deformação na estrutura da parede proveniente de dilatação dos materiais e da força exercida pela estrutura do forro e cobertura.
FONTE	CONSMARA ENGENHARIA, 23/07/2015

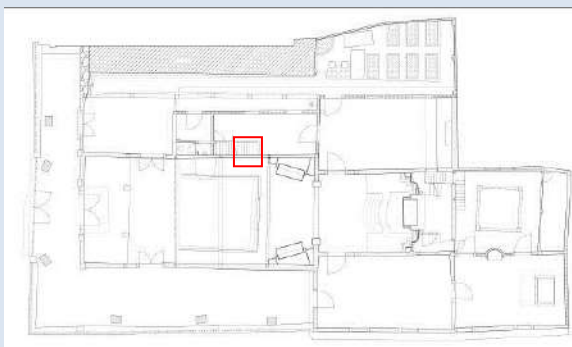
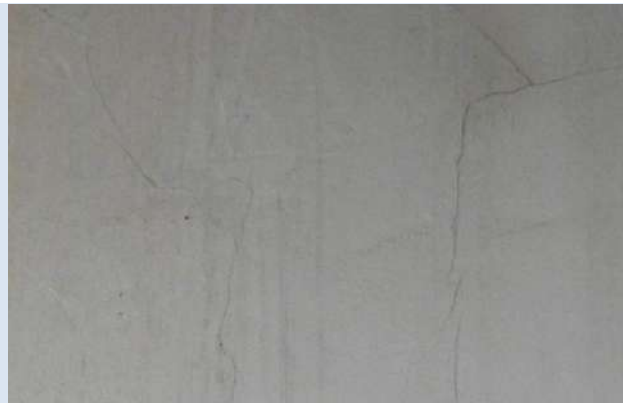
Trincas no revestimento

DESCRIÇÃO PATOLOGIA	Deterioração que aparece sob a forma de descontinuidade (rachaduras ou fissuras) no material, com ou sem deslocamento relativo de duas partes.
CAUSA	Deformação na estrutura da parede proveniente de dilatação dos materiais.
FONTE	CONSMARA ENGENHARIA, 24/07/2015

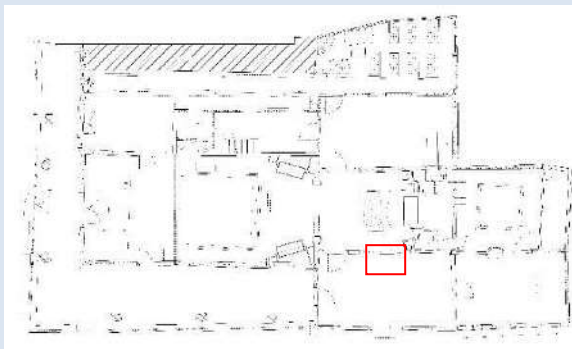
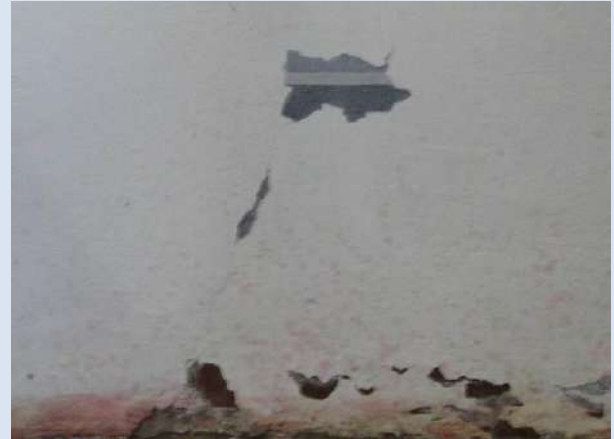
Desprendimento de pintura

DESCRIÇÃO PATOLOGIA	(Destacamento) Perda de continuidade entre as camadas superficiais do material com respeito ao seu substrato.
CAUSA	Fissuras superficiais, vibrações mecânicas ou dilação dos materiais.
FONTE	CONSMARA ENGENHARIA, 23/07/2015

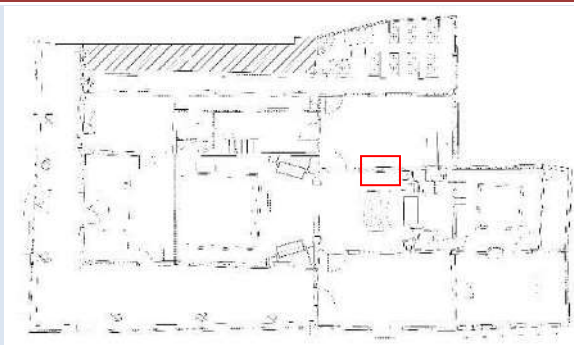
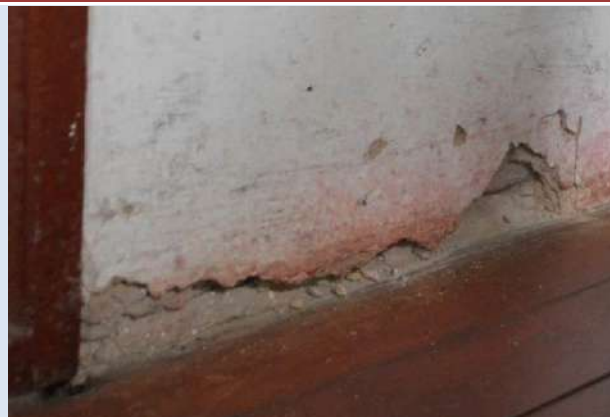
Desprendimento do reboco

DESCRIÇÃO PATOLOGIA	(Deterioração Diferencial) Deterioração que aparece de intensidade variada em diferentes partes da edificação, quase sempre acentua textura e características estruturais.
CAUSA	Umidade e variação de composição ou estrutura dos materiais; Movimentação do piso e dos bancos sem a devida proteção das peças;
FONTE	CONSMARA ENGENHARIA, 24/07/2015

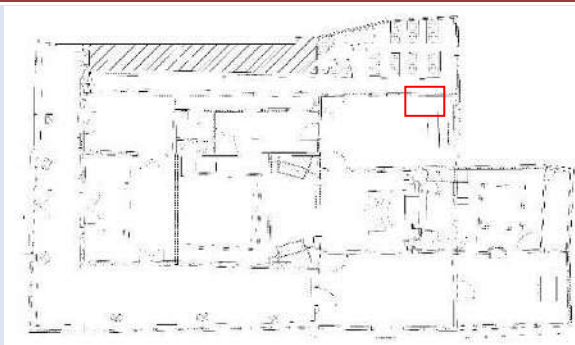
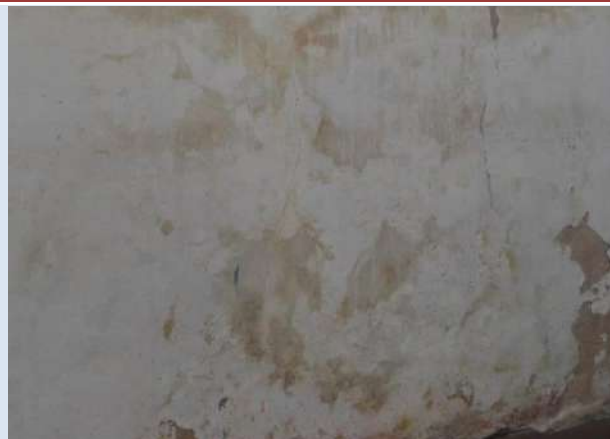
Manchas por ação da umidade

DESCRIÇÃO PATOLOGIA	Manchas provenientes da umidade podem causar apodrecimento de peças de madeira, desprendimento de reboco e da pintura.
CAUSA	Fissuras que facilitam a entrada de água, região com pouca insolação ou material poroso de grande penetração. Área de grade umidade proveniente do respingo de chuva ou por capilaridade.
FONTE	CONSMARA ENGENHARIA, 23/07/2015

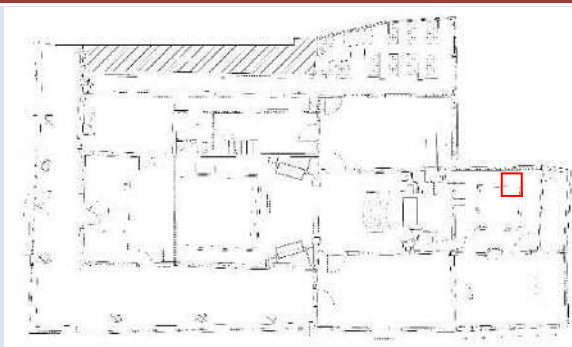
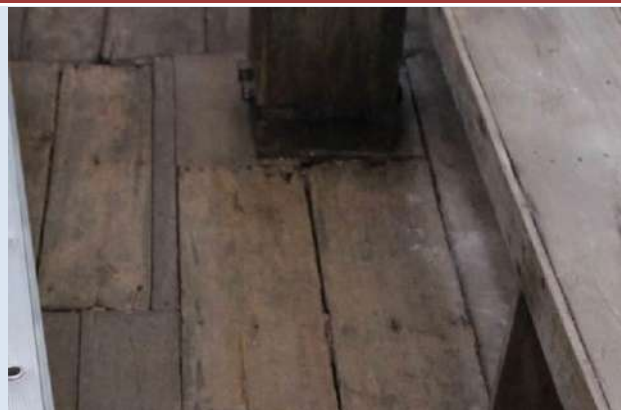
Foto 280

ESTADO DE CONSERVAÇÃO Desprendimento das peças de madeira e manchas provenientes de infiltração.

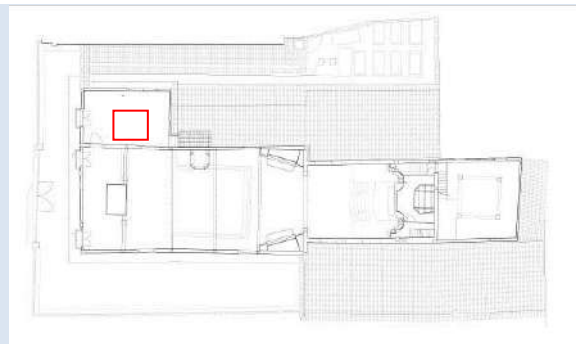
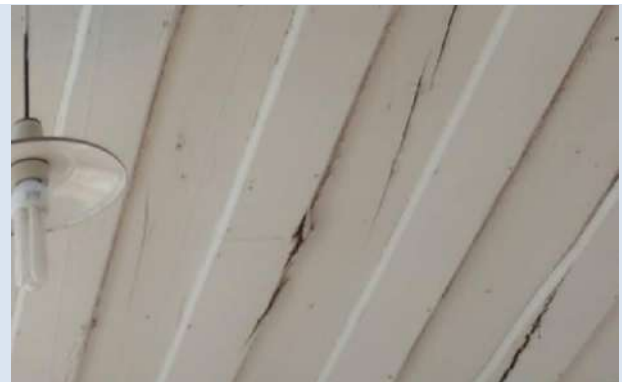
Fissura

DESCRIÇÃO PATOLOGIA	Deterioração que aparece sob a forma de descontinuidade (rachaduras ou fissuras) no material, com ou sem deslocamento relativo de duas partes.
CAUSA	Dilatação natural da madeira.
FONTE	CONSMARA ENGENHARIA, 24/06/2015

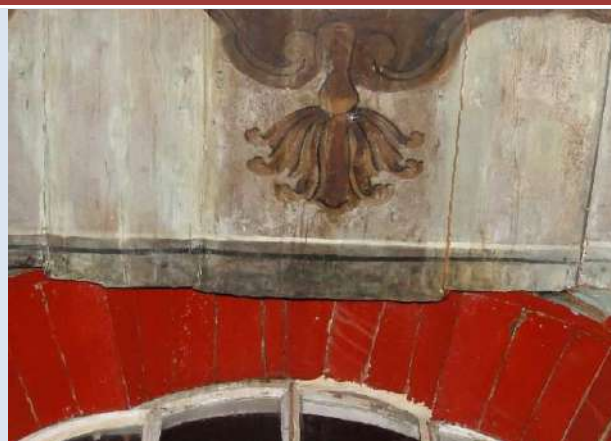
Planta - 2º pavimento

DESCRIÇÃO PATOLOGIA	Manchas provenientes da umidade podem causar apodrecimento de peças de madeira, desprendimento de reboco e da pintura.
CAUSA	Fissuras que facilitam a entrada de água, região com pouca insolação ou material poroso de grande penetração. Falhas na cobertura.
FONTE	CONSMARA ENGENHARIA, 18/06/2015

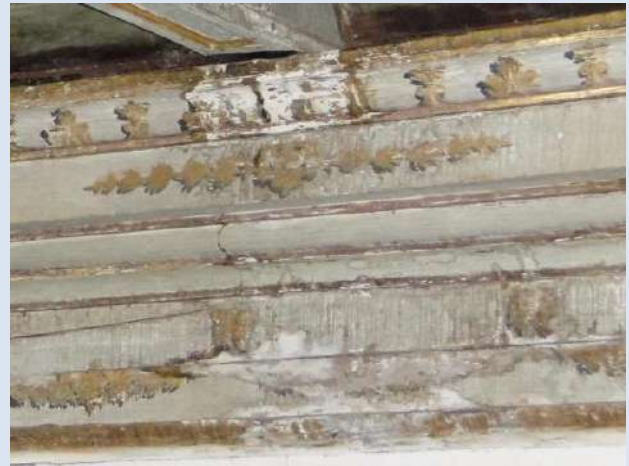
Corte AA – recorte nave

Manchas brancas na cimalha proveniente de falhas na cobertura. Micro fissuração da camada pictórica e conseqüentemente o aparecimento do preparo e interação entre pigmento e ligante. Ataque de micro-organismos através do processo de condensação da água.

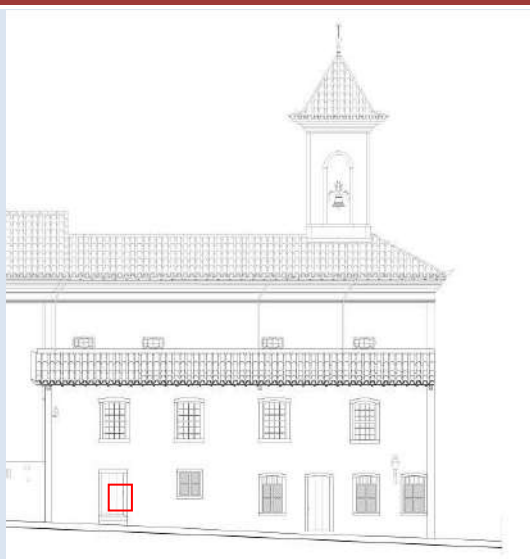
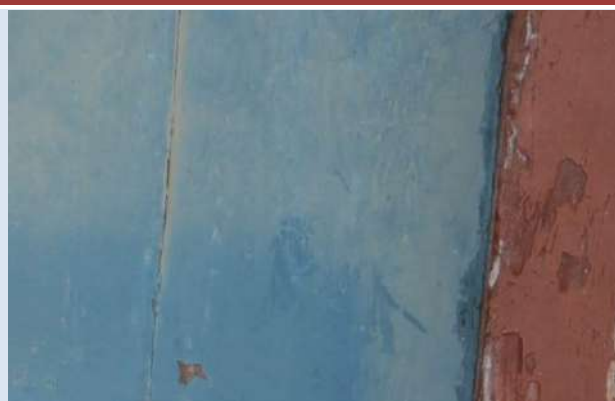
Desbotamento da Pintura

DESCRIÇÃO PATOLOGIA	(Patina) Alteração superficial do material, sem deterioração dos objetos, que modifica sua coloração original.
CAUSA	Modificações naturais, umidade e intempéries climáticas.
FONTE	CONSMARA ENGENHARIA, 24/07/2015

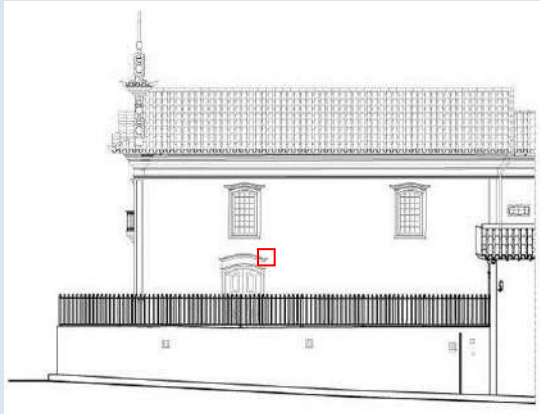
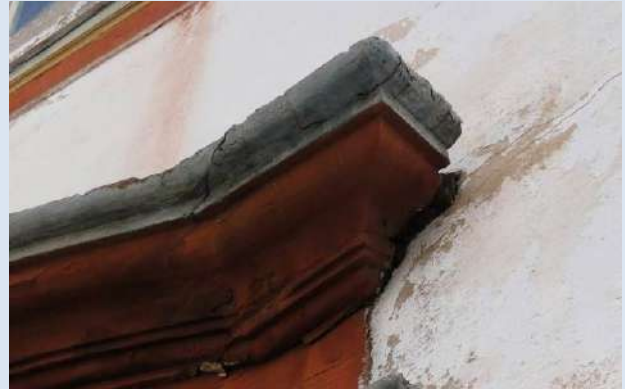
Desprendimento

DESCRIÇÃO PATOLOGIA	Deslocamento das peças de sua posição original.
CAUSA	Apodrecimento de parte da peça que se encontra dentro da parede. Causas ligadas a infiltração e a falta de proteção da peça por rufo metálico.
FONTE	CONSMARA ENGENHARIA, 24/07/2015

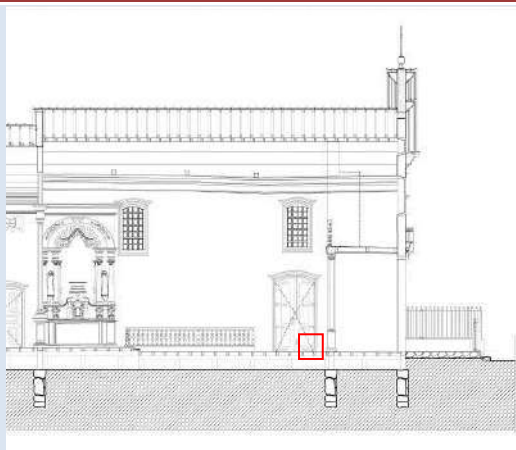
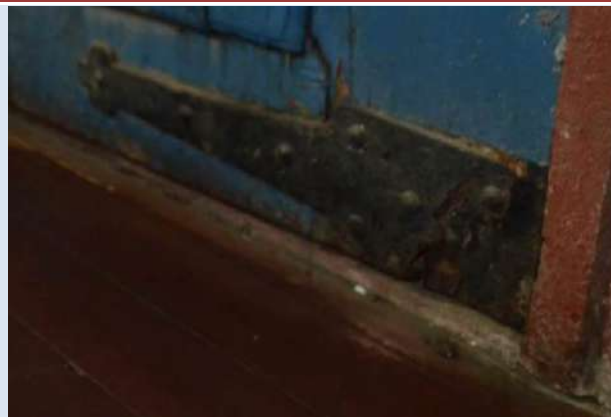
Peça Enferrujada

DESCRIÇÃO PATOLOGIA	(Erosão) Perda total ou em partes do material da superfície que pode ser ocasionado por processos diferentes. Desprendimento da peça.
CAUSA	Erosão por corrosão de materiais ferrosos, de causas químicas e biológicas.
FONTE	CONSMARA ENGENHARIA, 24/07/2015

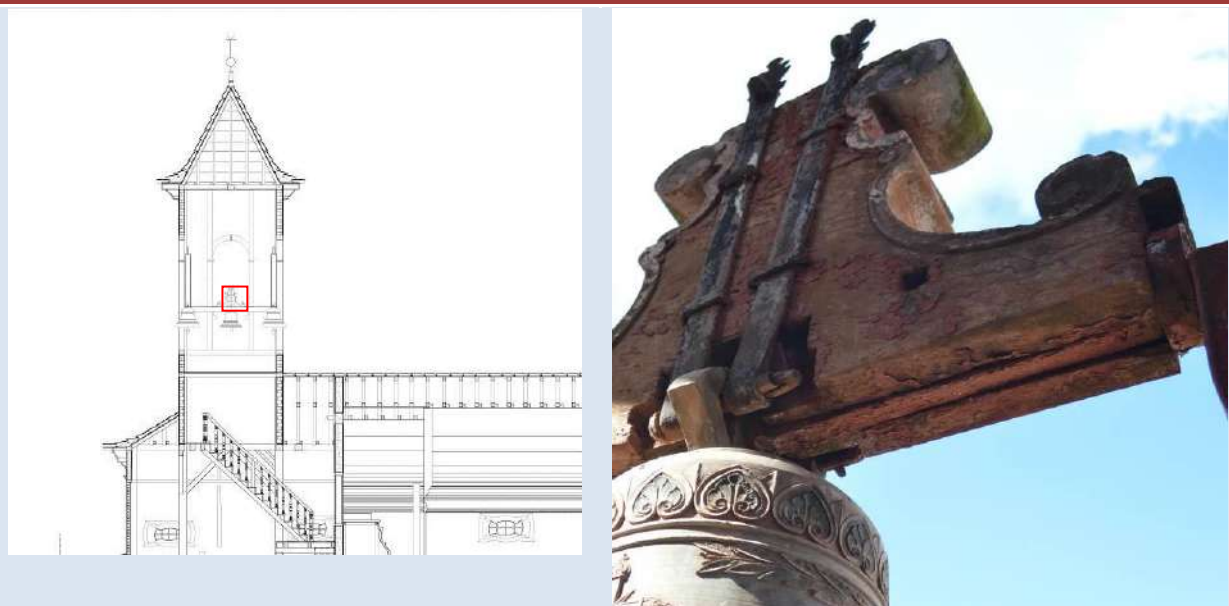
Foto 313

ESTADO DE CONSERVAÇÃO Copo dos sinos apresentam ressecamento da madeira, destacamento e ataque biológico.

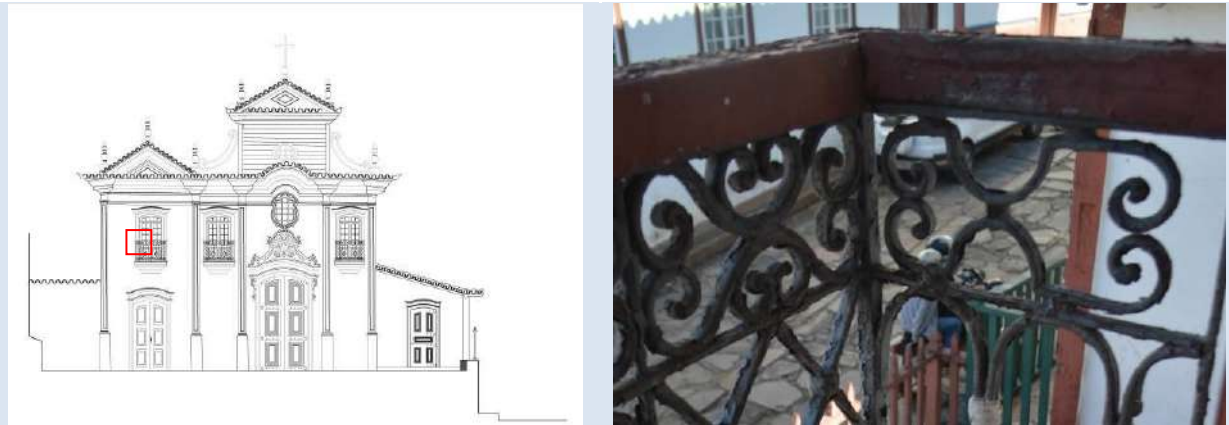
Foto 314

ESTADO DE CONSERVAÇÃO Gradil da sacada devido sua corrosão causou o destacamento de grande parte da pintura.

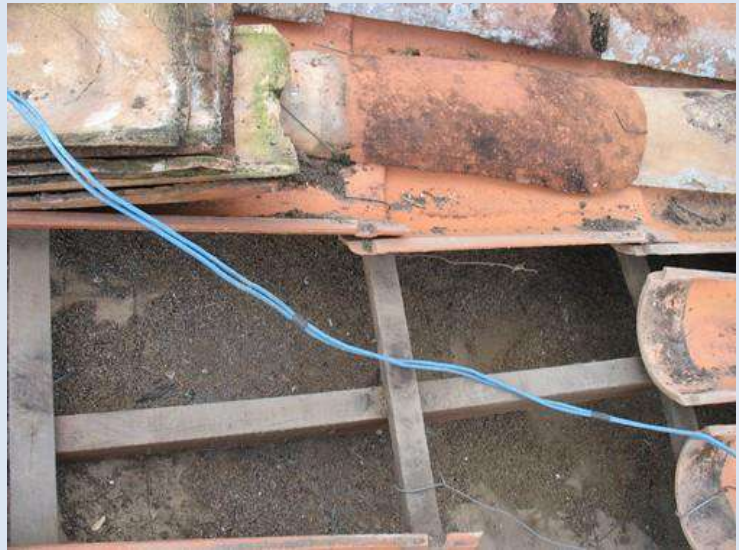
Planta Engradamento Cobertura

Presença de volume considerável de dejetos (pó) sobre guarda pó.

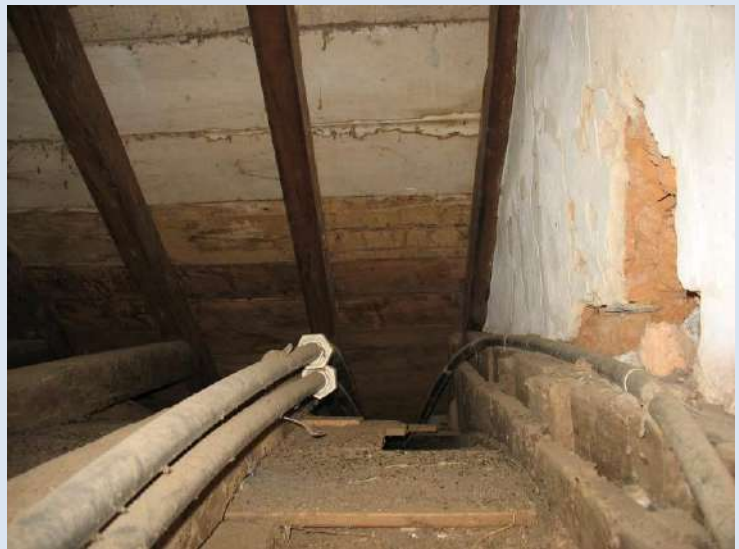
Planta Engradamento Cobertura

Presença de volume considerável de dejetos (pó) e fezes de animais sobre estrutura do forro, presença de manchas devido a umidade por influência de águas pluviais na face interna do guarda pó. Desprendimento da argamassa de revestimento da parede em adobe

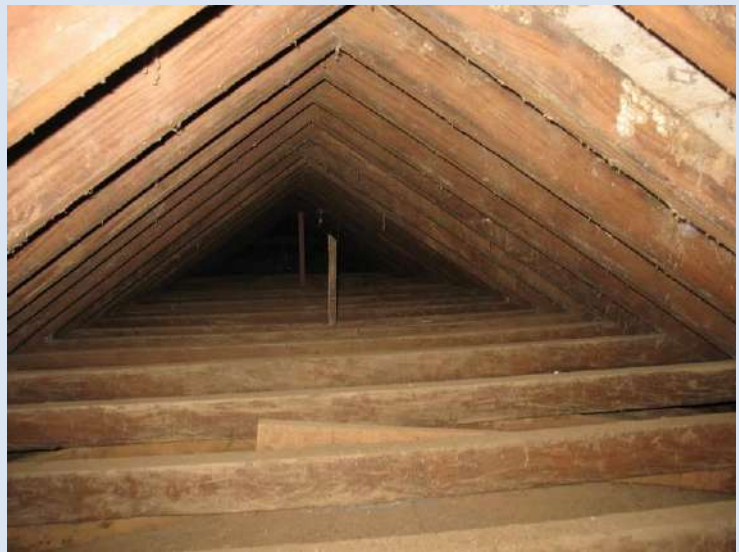
Planta Engradamento Cobertura

Engradamento em caibro armado em bom estado, ressalta-se que se trata de uma intervenção com registro de 1987 a data de intervenção.

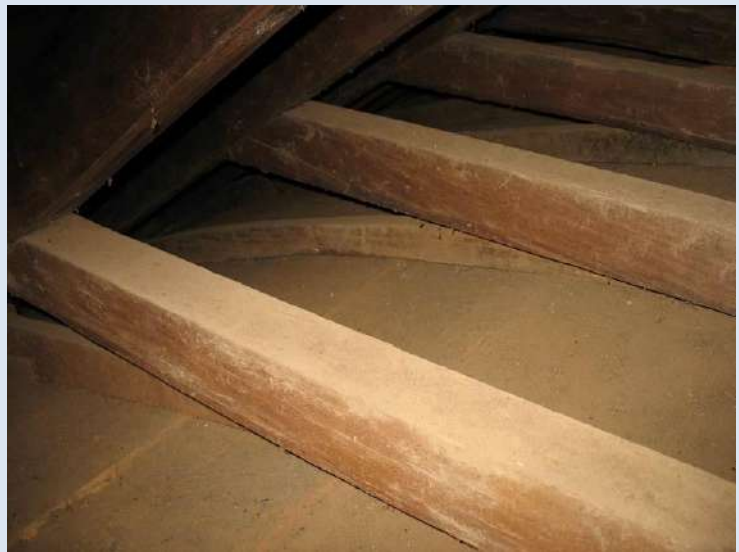
Planta Engradamento Cobertura

Estrutura do forro bom estado, ressalta-se que se trata de uma intervenção com registro de 1995/1996 data de execução e presença de volume considerável de dejetos (pó)

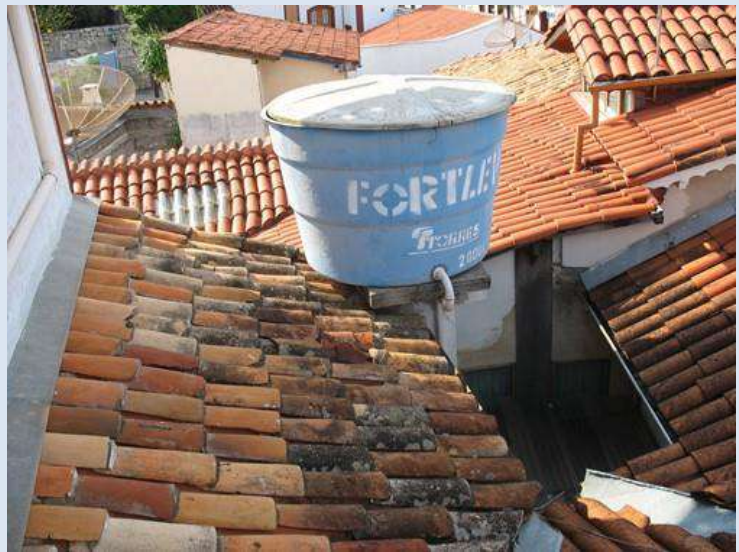
Planta Engradamento Cobertura

Construção irregular sobre telhado da Sala de Lanternas.

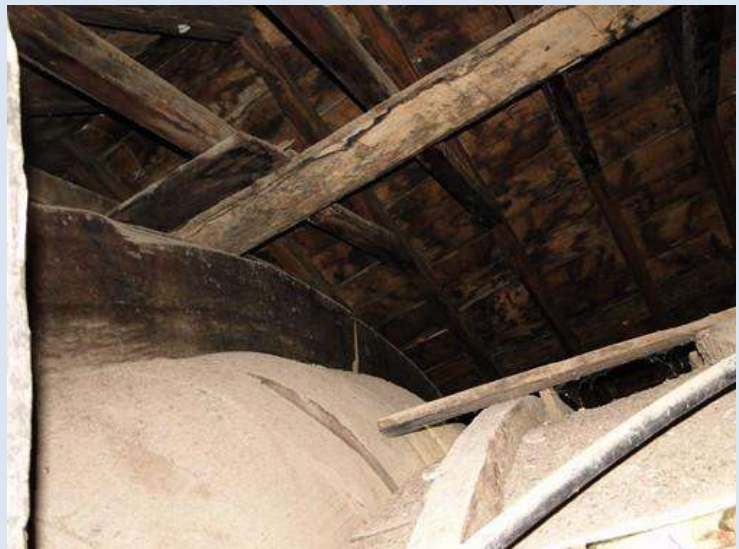
Planta Engradamento Cobertura

Parte superior e posterior do Altar mor, presença de volume considerável de dejetos (pó) sobre estrutura. Engradamento cobertura sobre Altar mor, manchas de umidade, provável causa: infiltração de águas pluviais.

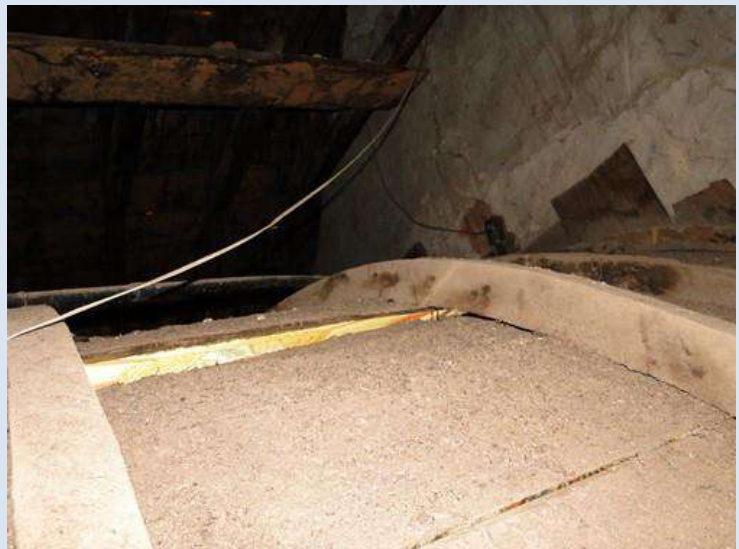
Planta Engradamento Cobertura

Parte superior e posterior do Altar mor, presença de volume considerável de dejetos (pó) sobre estrutura. Engradamento cobertura sobre Altar mor, manchas de umidade, provável causa: infiltração de águas pluviais.

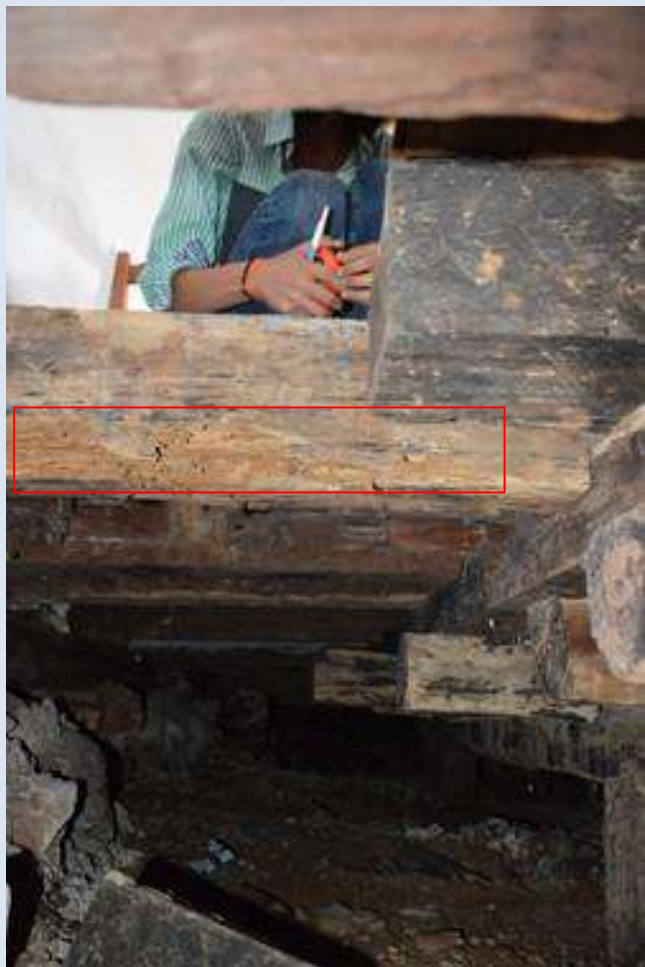
Planta Primeiro Pavimento

Barroteamento do Piso da Nave em aroeira, com presença de manchas devido a umidade e ataque de insetos xilófagos (cupins).

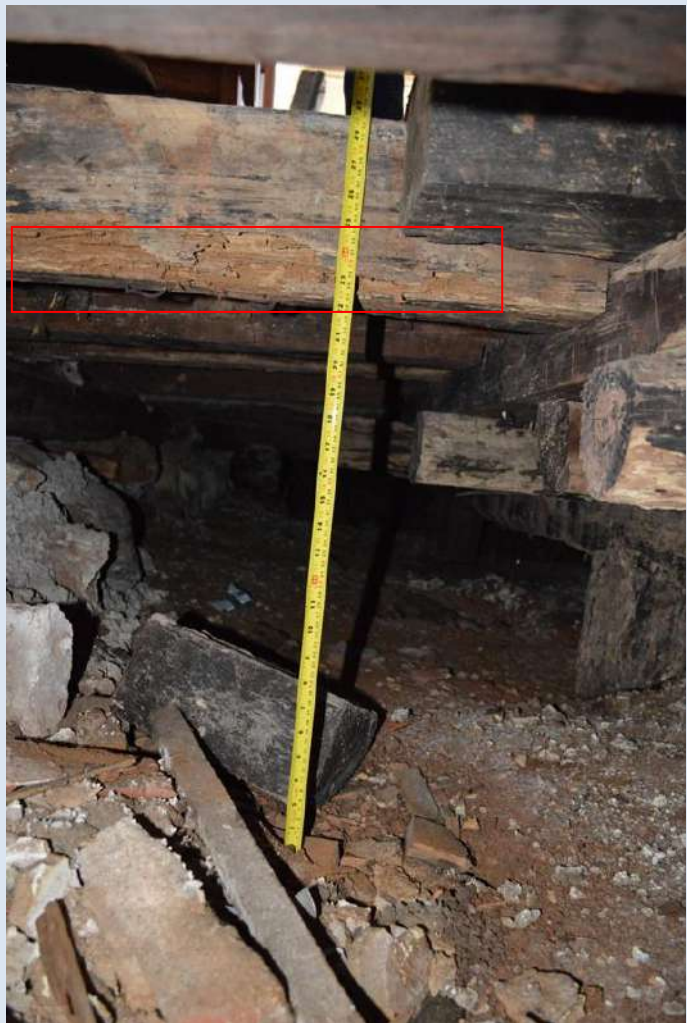
Planta Primeiro Pavimento

Barroteamento do Piso da Nave em aroeira com presença de manchas devido a umidade e ataque de insetos xilófagos (cupins).

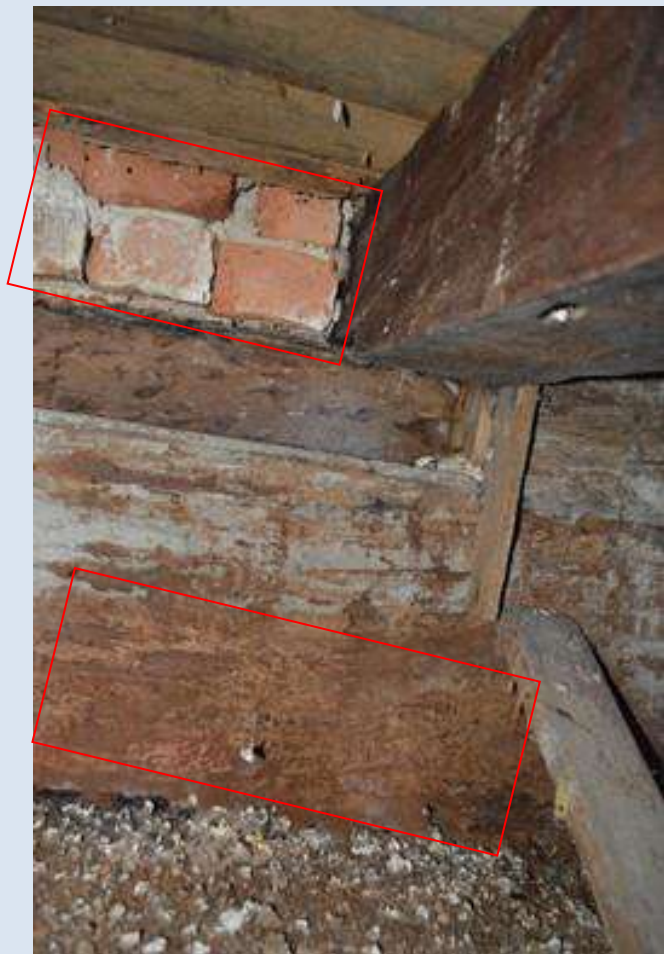
Planta Primeiro Pavimento

Barroteamento do Piso da Nave em aroeira, ataque de insetos xilófagos (cupins). Destaque para inserção de cintamento com tijolo maciço na parede da fachada sudeste. Segundo informado o trabalho foi realizado pelo Sr Paulo, funcionário do IPHAN e este procedimento foi executado ao logo de toda a parede.

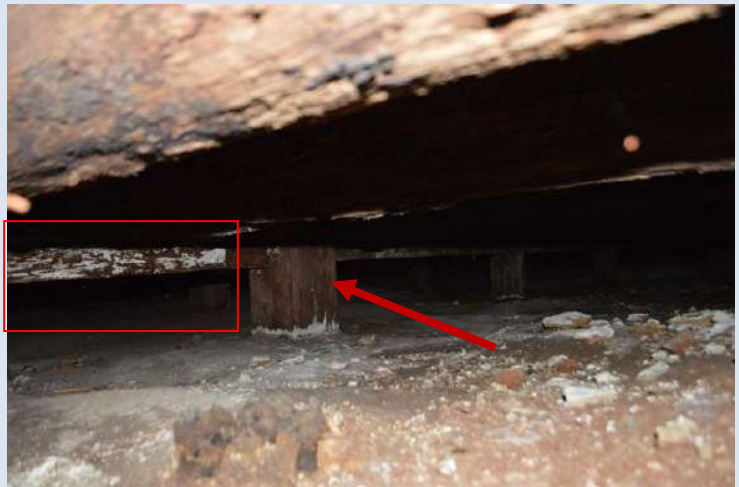
Planta Primeiro Pavimento

Presença de líquens e inserção de novas peças para suporte do barroteamento, sem data de registro da intervenção.

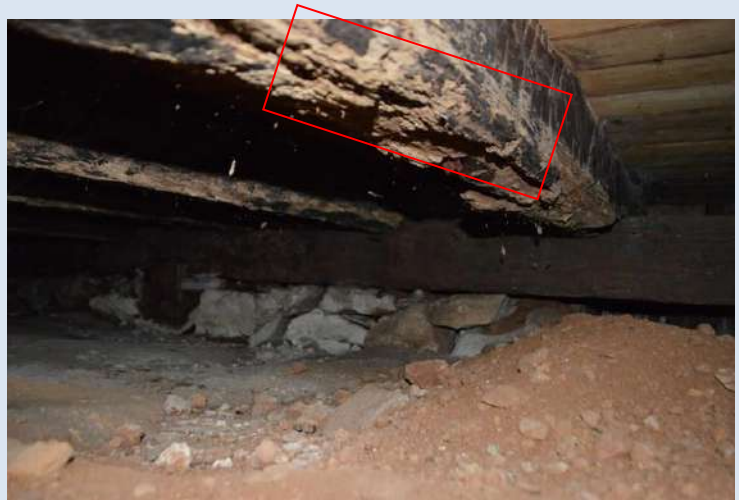
Planta Primeiro Pavimento

Barrote com perda de matéria, provavelmente por apodrecimento do material.

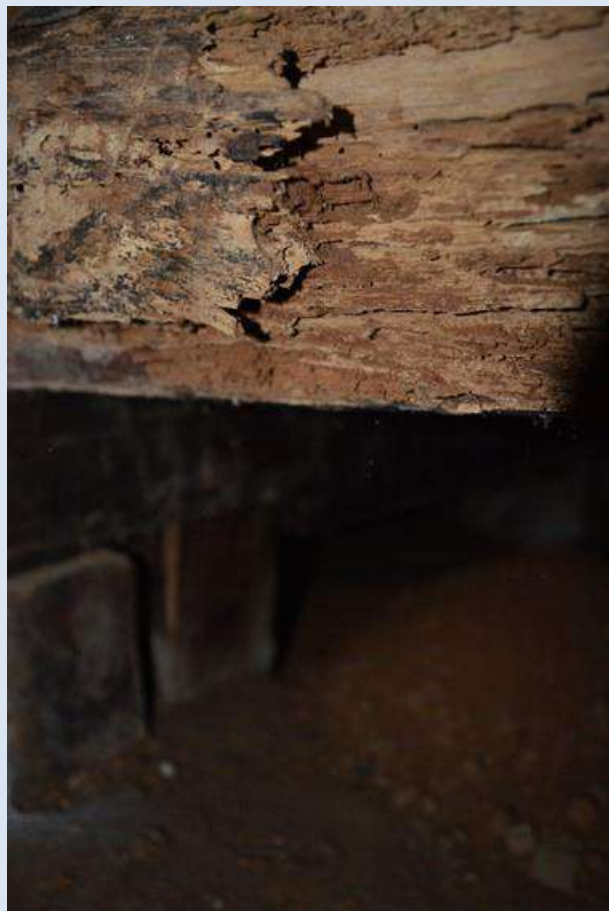
Planta Primeiro Pavimento

Barrote com ataque de insetos xilófagos (cupim).

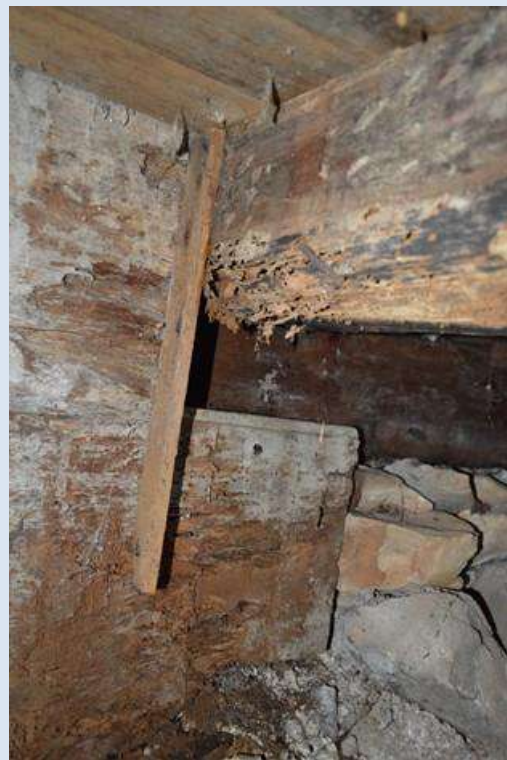
Planta Primeiro Pavimento

Barrote com ataque de insetos xilófagos (cupim).

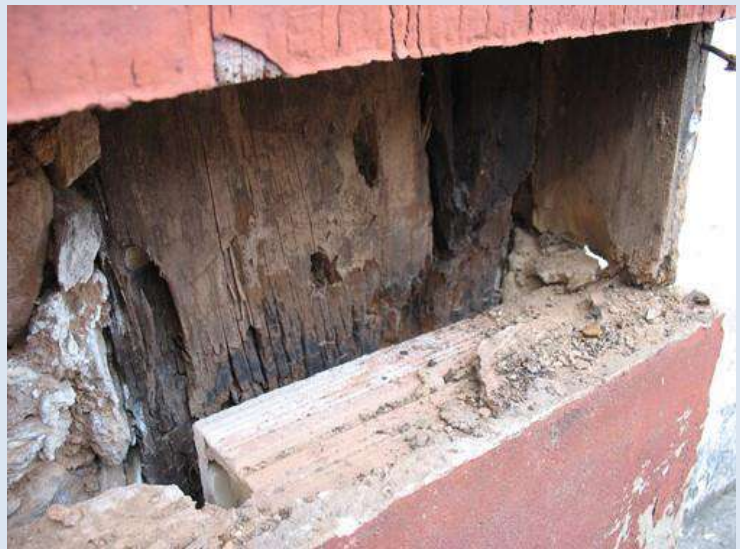
Fachada Sudoeste – rua do Carmo

Esteio com perda de matéria, causa provável por apodrecimento da peça. Intervenção na parte inferior com acréscimo do revestimento em bloco cerâmico.

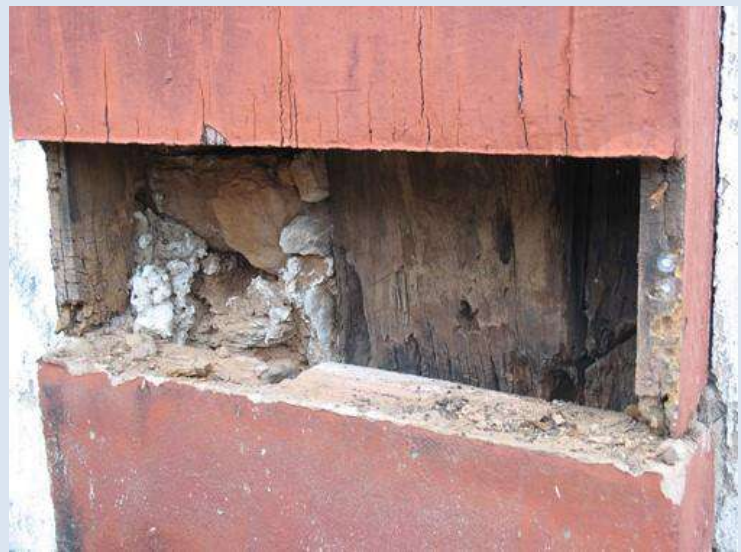
Fachada Sudoeste – rua do Carmo

Esteio com largura de 28cm, perda de matéria, causa provável por apodrecimento da peça. Intervenção na parte inferior com acréscimo do revestimento em bloco cerâmico, e parte superior em madeira com pequenas fissuras na madeira.

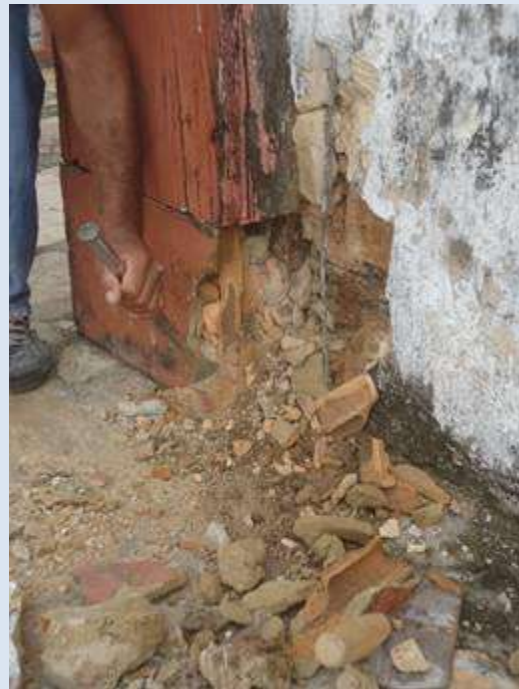
Planta Primeiro Pavimento

Esteio com largura de 28cm, intervenção na parte inferior com acréscimo do revestimento em bloco cerâmico, e parte superior em madeira com pequenas fissuras na madeira.
