RESTAURAÇÃO DA IGREJA DE NOSSA SENHORA DO CARMO	
RESTAURAÇÃO DA IGREJA DE NOSSA SENHORA DO CARMO MUNICÍPIO DIAMANTINA – MG CADERNO DE IDENTIFICAÇÃO E DIAGNOSTICO ARQUITETURA	Nº DO CONTRATO 05 2015	PÁGINA 202/400	
	Nº CONSMARA ENGENHARIA LTDA TLC ARQ 052015 ID-DI	REV. F

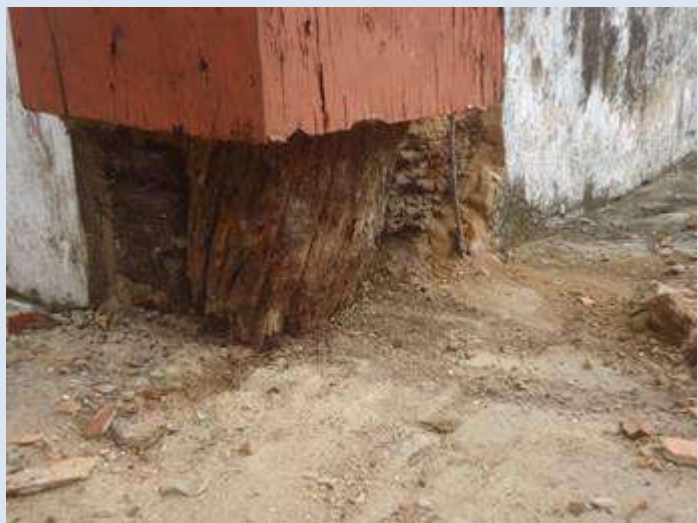
Planta Primeiro Pavimento

Esteio com largura de 28cm, perda de matéria, causa provável por apodrecimento da peça. Intervenção na parte inferior com acréscimo do revestimento em bloco cerâmico, e parte superior em madeira com pequenas fissuras na madeira.
