<b>RESTAURAÇÃO DA IGREJA DE NOSSA SENHORA DO CARMO</b>	
<b>RESTAURAÇÃO DA IGREJA DE NOSSA SENHORA DO CARMO MUNICÍPIO DIAMANTINA – MG CADERNO DE IDENTIFICAÇÃO E DIAGNOSTICO ARQUITETURA</b>	<b>Nº DO CONTRATO 05 2015</b>	<b>PÁGINA 316/400</b>	
	<b>Nº CONSMARA ENGENHARIA LTDA TLC ARQ 052015 ID-DI</b>	<b>REV. F</b>

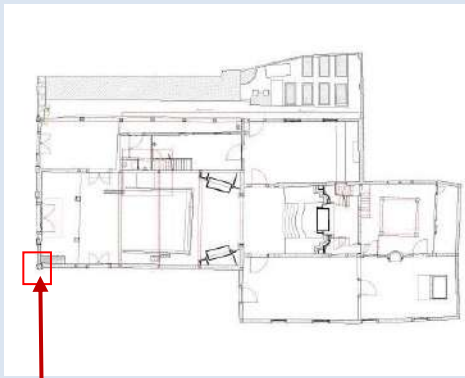
Foto 340

Esteio com largura de 28cm, e baldrame com largura de 20cm, ambos apresentam perda de matéria, causa provável por apodrecimento da peça.

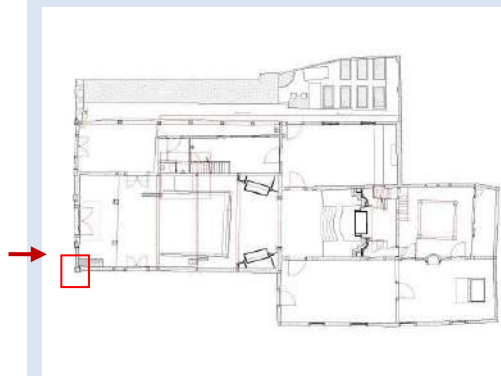
Foto 341

Esteio com largura de 28cm, e baldrame com largura de 20cm, ambos apresentam perda de matéria, causa provável por apodrecimento da peça.

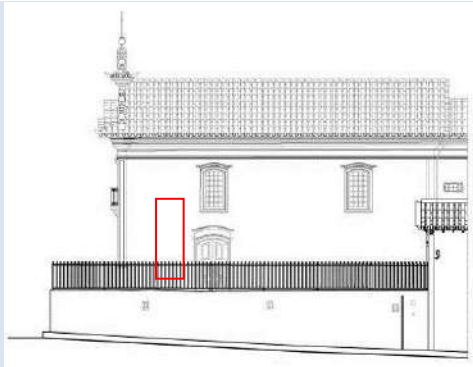
Foto 342

Reforço e restauro do esteio com inserção de perfil metálico e concreto. Conforme relatado pelo Senhor Paulinho, executor da obra e funcionário do IPHAN, esta ação foi executada nos quatro esteios da Fachada Sudeste e nos quatro da Fachada Noroeste.

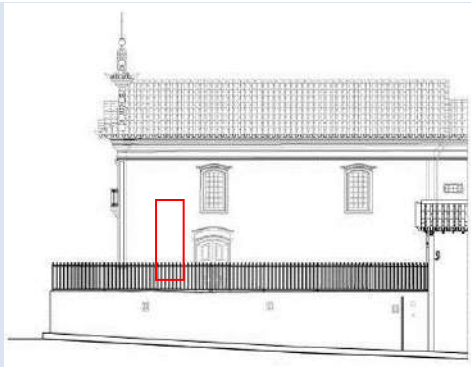
Foto 343

Reforço e restauro do esteio com inserção de perfil metálico e concreto. Conforme relatado pelo Senhor Paulinho, executor da obra e funcionário do IPHAN, esta ação foi executada nos quatro esteios da Fachada Sudeste e nos quatro da Fachada Noroeste.

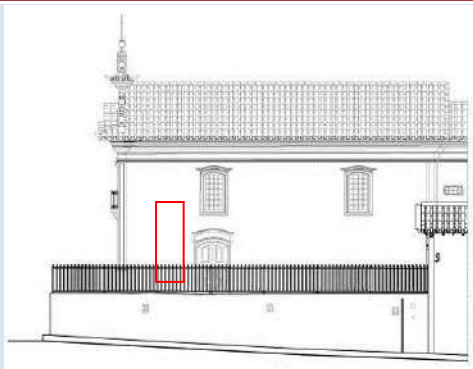
Foto 344

Reforço e restauro do esteio com inserção de perfil metálico e concreto. Conforme relatado pelo Senhor Paulinho, executor da obra e funcionário do IPHAN, esta ação foi executada nos quatro esteios da Fachada Sudeste e nos quatro da Fachada Noroeste.

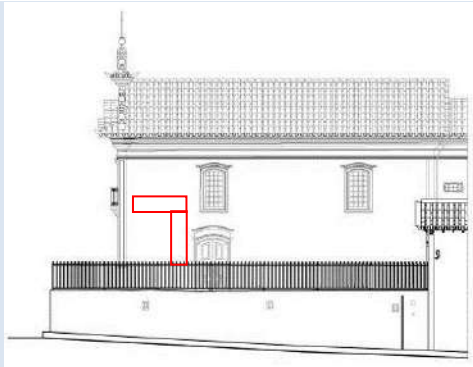
Foto 345

Encontro da madre com esteio, madre com braçadeira metálica, perda de ligação entre madre e esteio. Cabeça da madre apresenta perda de matéria, causa provável por apodrecimento da peça.

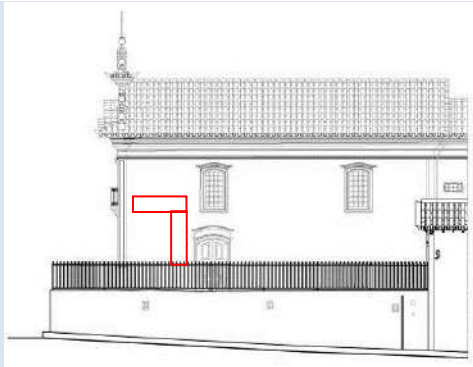
Foto 346

Encontro da madre com esteio, madre com braçadeira metálica, perda de ligação entre madre e esteio. Cabeça da madre apresenta perda de matéria, causa provável por apodrecimento da peça.

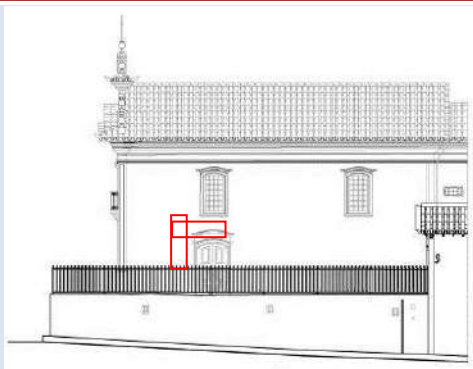
Foto 348

Encontro da madre com esteio. A madre não encaixa totalmente no recorte do esteio, tem uma porção fraturada e esta apoiada sobre peça paralela ao esteio, provavelmente peça que sustenta o coro.

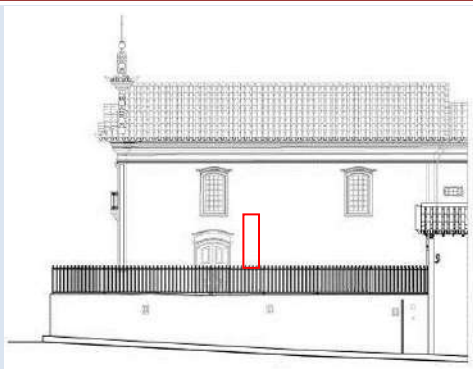
Foto 349

Cabeça do parafuso que sustenta erfil metálico do reforço e restauro dos esteios. Conforme relatado pelo Senhor Paulinho, executor da obra e funcionário do IPHAN, esta ação foi executada nos quatros esteios da Fachada Sudeste e nos quatro da Fachada Noroeste.

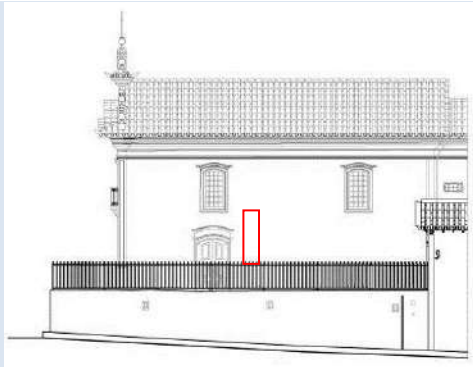
Foto 350

Cabeça do parafuso que sustenta erfil metálico do reforço e restauro dos esteios. Conforme relatado pelo Senhor Paulinho, executor da obra e funcionário do IPHAN, esta ação foi executada nos quatros esteios da Fachada Sudeste e nos quatro da Fachada Noroeste.

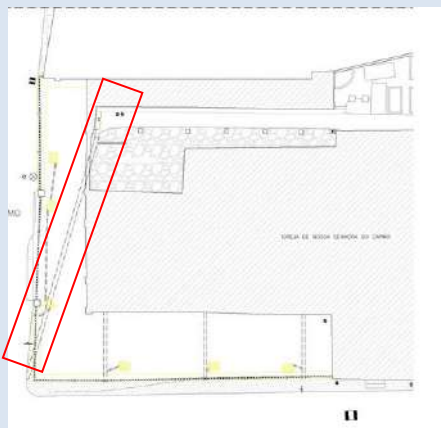
Foto 359

No dia 30 de setembro de 2015, funcionários da Copasa (Sr Alan e Sr Geraldo) fizeram teste com fio guia para localizar qual a o caminho da abertura que fica no encontro das ruas Do Carmo e Contrato. Foi constatado, através do fio guia que o caminho da rede prove do corredor interno entre a Igreja e as carneiras, o mesmo faz o recolhimento das águas pluviais e descarrega na via pública. Foi executado teste com balde de água, o qual foi despejado no ponto interno, conforme a foto, no entanto a água não descarregou na via pública, o que ficou evidente que o solo drenou toda a água despejada.

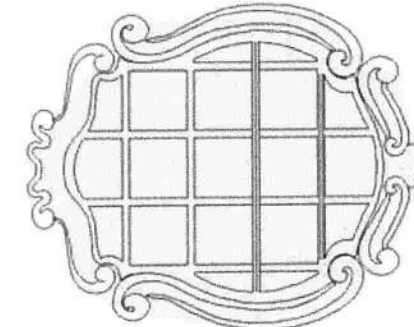
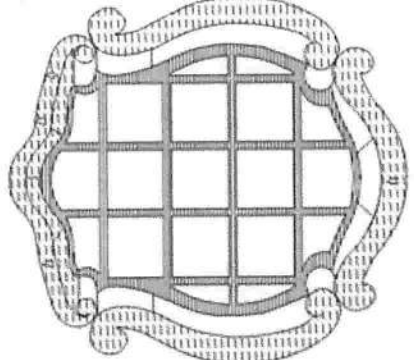
VEDAÇÃO		EXTENSÃO DO DANO	
TIPO:	Caixilharia fixa com vedação em vidro liso incolor e estruturado em madeira com contornos curvilíneos	AGENTE/ CAUSA:	Ação antrópica, falta de manutenção e Intemperismo
FOLHAS:	Tinta à base de óleo na cor branca	DANO:	Acúmulo de sujidade, desbotamento da tinta 3 - desprendimento da pintura
		EXTENSÃO DO DANO:	60% da peça

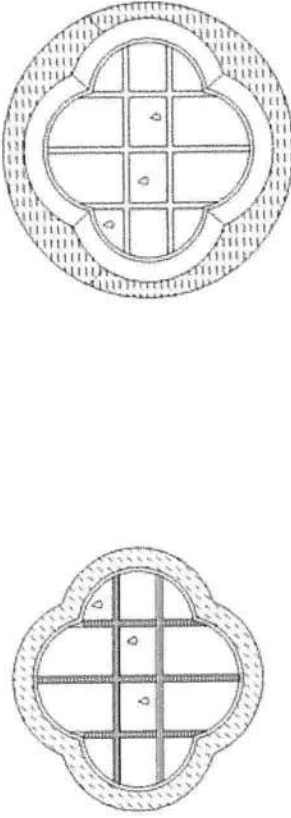
DADOS		CARACTERÍSTICAS		VEDAÇÃO	
MODELO:	E30				
CÓDIGO:	OC2B				
CÓMODO:	17 - CORO				
DIMENSÕES DO VÃO:	102 x 97 x 419cm				
MATERIAL:	madeira maciça	DANO	AGENTE/CAUSA	EXTENSÃO DO DANO	
VERGA:	Madeira maciça	Acúmulo de sujidade, desbotamento da madeira	Ação antrópica, falta de manutenção e Intemperismo	0,6m <sup>2</sup>	
PEITORIL:	Madeira maciça	Acúmulo de sujidade, desbotamento da pintura	Ação antrópica, falta de manutenção e Intemperismo	0,6m <sup>2</sup>	
PINTURA:	1 - tinta à base de óleo na cor colorado e azul claro	Acúmulo de sujidade, desbotamento da pintura	Ação antrópica, falta de manutenção e Intemperismo	0,6m <sup>2</sup>	
TIPO:	Caixilharia fixa com vedação em vidro liso incolor e estruturado em madeira com contornos curvilíneos	Acúmulo de sujidade, desbotamento e ressecamento da madeira	Ação antrópica, falta de manutenção e Intemperismo	0,6m <sup>2</sup>	
FOLHAS:	Tinta à base de óleo na cor branca	1- Acúmulo de sujidades 2- desbotamento da tinta 3 - desprendimento da pintura	Ação antrópica, falta de manutenção e Intemperismo	60% da peça
