**DIAGNÓSTICO DE ESQUADRIAS**

**EDIFICAÇÃO: Igreja Nossa Senhora do Carmo**

**PARECER TÉCNICO  
SOBRE AS CONDIÇÕES FITOSSANITÁRIA E ESTRUTURAL  
DA EDIFICAÇÃO**

**IGREJA NOSSA SENHORA DO CARMO  
DIAMANTINA/MG**

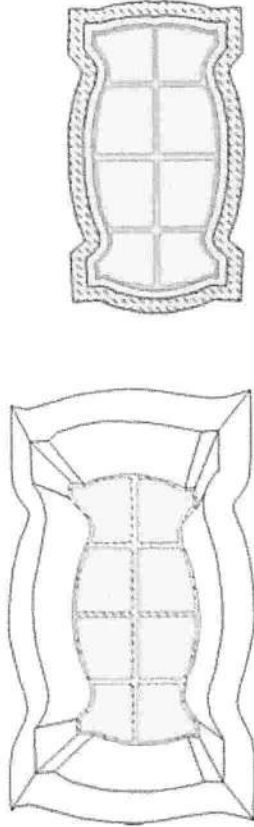
OC3B - VISTA INTERNA

DADOS	CARACTERÍSTICAS			EXTENSÃO DO DANO	AGENTE/ CAUSA
	MODELO:	DANO	EXTENSÃO DO DANO		
MODELO: E31 CÓDIGO: OC3B CÔMODO: 03 - CAPELA MOR DIMENSÕES DO VÃO: 144 x 47 x 567cm	MATERIAL: madeira maciça VERGÁ: Madeira maciça PEITORIL: Madeira maciça PINTURA: 1 - tinta à base de óleo na cor colorado	Acúmulo de sujidade, desbotamento da madeira Acúmulo de sujidade, desbotamento da pintura Acúmulo de sujidade, desbotamento da pintura Acúmulo de sujidade, desbotamento e ressecamento da madeira	0,6m <sup>2</sup> 0,6m <sup>2</sup> 0,6m <sup>2</sup> 0,6m <sup>2</sup>	Ação antrópica, falta de manutenção e Intemperismo Ação antrópica, falta de manutenção e Intemperismo Ação antrópica, falta de manutenção e Intemperismo Ação antrópica, falta de manutenção e Intemperismo	
VEDAÇÃO		Óculo estruturado em madeira de contornos curvilíneos com caixilharia fixa, vedação em vidro liso incolor e face interna com pintura ornamental e douramento		60% da peça

FOLHAS:	Tinta à base de óleo na cor branca	1 - Acúmulo de sujidades 2 - desbotamento da tinta 3 - desprendimento da pintura	Ação antrópica, falta de manutenção e Intemperismo

Acúmulo de sujidade  
 Mancha de tinta  
 Ressecamento da madeira

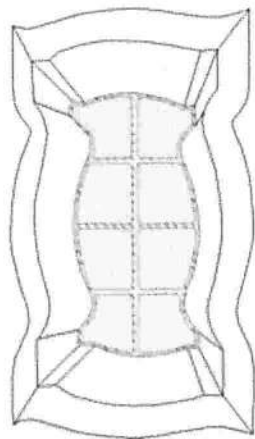
<p>OC4B - VISTA INTERNA</p>

<p>OC4B - VISTA EXTERNA</p>	
PINTURA: 1 - tinta à base de óleo na cor colorado	Acúmulo de sujidade, desbotamento e ressecamento da madeira	Ação antrópica, falta de manutenção e Intemperismo	0,6m <sup>2</sup>			
TIPO: Óculo estruturado em madeira de contornos curvilíneos com caixilharia fixa, vedação em vidro liso incolor e face interna com pintura ornamental e douramento	1 - tinta à base de óleo na cor colorado	Acúmulo de sujidade, desbotamento e ressecamento da madeira	Ação antrópica, falta de manutenção e Intemperismo	0,6m <sup>2</sup>

FOLHAS: Tinta à base de óleo na cor branca	1- Acúmulo de sujidades 2 - desbotamento da tinta 3 - desprendimento da pintura	Ação antrópica, falta de manutenção e Intemperismo	60% da peça

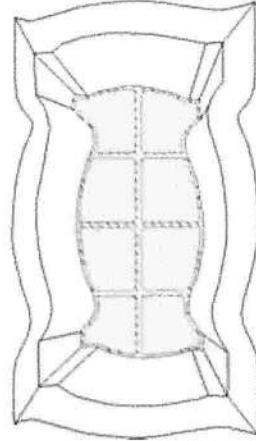
OC5B - VISTA INTERNA

DADOS	CARACTERÍSTICAS				EXTENSÃO DO DANO	AGENTE/ CAUSA
	MODELO:	CÓDIGO:	CÔMODO:	DANO		
MODELO: E31 CÓDIGO: OC5B CÔMODO: 03 – CAPELA MOR DIMENSÕES DO VÃO: 148 x 69 x 441 cm	MATERIAL:	Madeira maciça	Acúmulo de sujidade, desbotamento da madeira	0,6m <sup>2</sup>	Ação antrópica, falta de manutenção e Intemperismo	
VERGA:	Madeira maciça	Acúmulo de sujidade, desbotamento da pintura	0,6m <sup>2</sup>	Ação antrópica, falta de manutenção e Intemperismo		
PEITORIL:	Madeira maciça	Acúmulo de sujidade, desbotamento da pintura	0,6m <sup>2</sup>	Ação antrópica, falta de manutenção e Intemperismo		
PINTURA:	1 - tinta à base de óleo na cor colorado	Acúmulo de sujidade, desbotamento e ressecamento da madeira	0,6m <sup>2</sup>	Ação antrópica, falta de manutenção e Intemperismo		
TIPO:	Óculo estruturado em madeira de contornos curvilíneos com caixilharia fixa, vedação em vidro liso incolor e face interna com pintura ornamental e douramento

FOLHAS:	Tinta à base de óleo na cor branca	1- Acúmulo de sujidades 2 - desbotamento da tinta 3 - desprendimento da pintura	60% da peça	Ação antrópica, falta de manutenção e Intemperismo

(A.B.) Mancha de tinta  
(C.D.) Acúmulo de sujidades  
(E.F.) Ressecamento da madeira

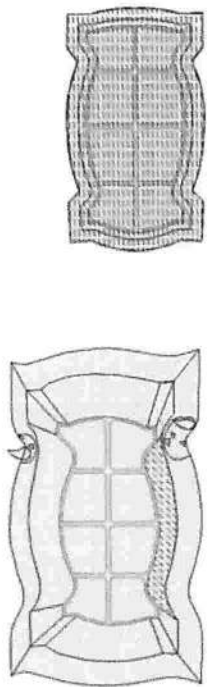
OC6B - VISTA INTERNA

DADOS	CARACTERÍSTICAS		EXTENSÃO DO DANO	AGENTE/ CAUSA	DANO
	MODELO:	VERGA:			
MODELO: E32 CÓDIGO: OC6B CÔMODO: 07 - CONSISTÓRIO DIMENSÕES DO VÃO: 129 x 63cm	madeira maciça	madeira maciça	1 - 100% da peça 2 - 50% da peça 3 - 0,2m <sup>2</sup>	Ação antrópica, falta de manutenção, intemperismo e intervenção inadequada	1 - Acúmulo de sujidade, 2 - desbotamento da madeira e 3 - reboco inadequado
	madeira maciça	madeira maciça	1 - 100% da peça 2 - 50% da peça 3 - 0,2m <sup>2</sup>	Ação antrópica, falta de manutenção, intemperismo e intervenção inadequada	1 - Acúmulo de sujidade, 2 - desbotamento da madeira e 3 - reboco inadequado
	madeira maciça	madeira maciça	100% da peça	Ação antrópica, falta de manutenção e intemperismo	Acúmulo de sujidade, desbotamento da pintura
	1 - tinta à base de óleo na cor colorado	madeira maciça	1 - 100% da peça 2 - 50% da peça 3 - 0,2m <sup>2</sup>	Ação antrópica, falta de manutenção e intemperismo	1 - Acúmulo de sujidade, 2 - desbotamento da pintura 3 - ressecamento da madeira

Óculo estruturado em madeira de contornos curvilíneos com caixilharia fixa, vedação em vidro liso incolor				
	Tinta à base de óleo na cor branca		100% da peça	Ação antrópica, falta de manutenção e intemperismo	1 - Acúmulo de sujidades 2 - desbotamento da tinta

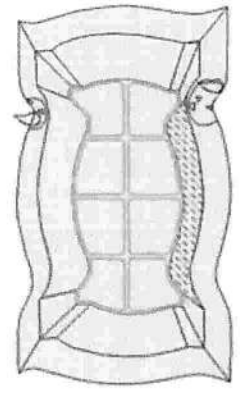
OC7B - VISTA INTERNA

DADOS		EXTENSÃO DO DANO		AGENTE/ CAUSA	
MODELO:	E32				
CÓDIGO:	OC7B				
CÓMODO:	07 - CONSISTÓRIO				
DIMENSÕES DO VÃO:	136 x 64 x 604cm				
MATERIAL:	madeira maciça	1 - 100% da peça	Ação antrópica, falta de manutenção, Intemperismo e intervenção inadequada	1 - 100% da peça	Ação antrópica, falta de manutenção, Intemperismo e intervenção inadequada
VERGA:	Madeira maciça	2 - 50% da peça		2 - 50% da peça	
PEITORIL:	Madeira maciça	3 - 0,2m <sup>2</sup>		3 - 0,2m <sup>2</sup>	
PINTURA:	1 - tinta à base de óleo na cor colorado				
TIPO:	Óculo estruturado em madeira de contornos curvilíneos com caixilharia fixa, vedação em vidro liso incolor				
FOLHAS:	Tinta à base de óleo na cor branca

- Reboco inadequado
- Mancha de Tinta
- Acúmulo de sujidade
- Ressecamento da madeira
- Embotamento da pintura

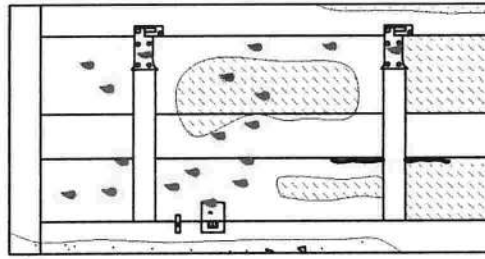
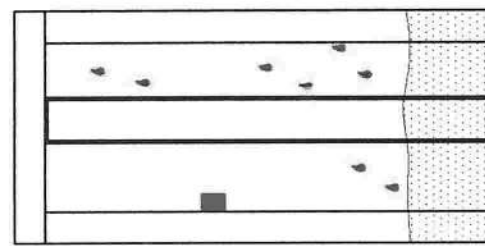
P01C - VISTA INTERNA

DADOS		EXTENSÃO DO DANO		AGENTE/ CAUSA	
MODELO:	E33				
CÓDIGO:	P01C				
CÔMODO:	07 - CONSISTÓRIO				
DIMENSÕES DO VÃO:	75 x 194 cm				
MATERIAL:	Marco em madeira	(1) Reboco inadequado	(1) 0,18m <sup>2</sup>	(1) Intervenção antrópica	
VERGA:	Em alvenaria de adobe	-	-	-	
PINTURA:	Sem revestimento	-	-	-	
TIPO:	Uma folha de abrir tipo saia e camisa				
CARACTERÍSTICAS		DANO		AGENTE/ CAUSA	
ENQUADRAM					
VEDAÇÃO		(1) Ressecamento da madeira (2) Respingos de tinta (3) Fissura estrutural rasa (4) Sujidades (5) Lacuna	(1) Madeira sem proteção (2) Intervenção antrópica (3) Afastamento das partes devido dilatação dos materiais (4) Presença de fissuras que possibilitam a entrada e saída de sedimentos (5) Vibrações mecânicas	(1) 0,42m <sup>2</sup> (2) Área muito pequena para ser quantificada (3) 40 cm (lineares) (4) 0,36m <sup>2</sup> (5) Área muito pequena para ser quantificada	
FOLHAS:		Sem revestimento			
FERRAGEM		DANO		AGENTE/ CAUSA

DOBRADIÇAS:	Dobradiça de ferro pintada na cor marrom				
FECHAMENTO:	(1) Travessa em madeira (2) Fechadura metálica, à chave, no lado do depósito (3) Trameia	Respingos de tinta	Área muito pequena para ser quantificada	Intervenção antrópica

- Reboco inadequado
- Acúmulo de sujidades
- Fissura estrutural rasa
- Lacuna (Perda)
- Ressecamento da madeira
- Mancha de tinta

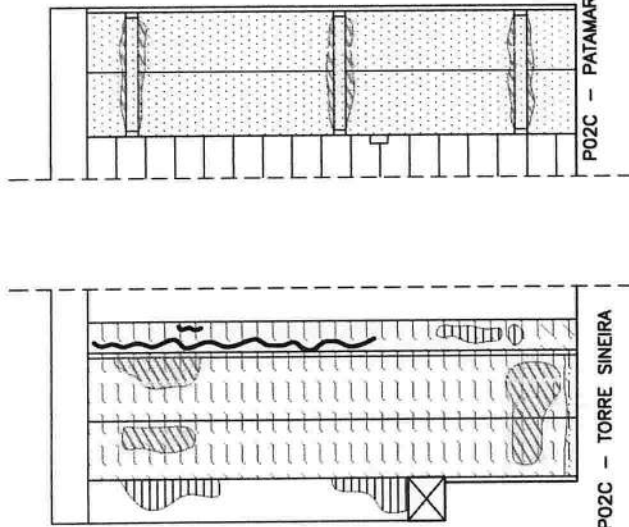
DADOS	CARACTERÍSTICAS			EXTENSÃO DO DANO	AGENTE/ CAUSA	DANO
	ENQUADRAMENTO	VEDAÇÃO	FERRAGEM			
MODELO:	E34					
CÓDIGO:	P02C					
CÔMODO:	19 – TORRE SINEIRA					
DIMENSÕES DO VÃO:	52 x 200 cm					
MATERIAL:	Alizar em madeira			(1) 1,20m (lineares) (2) 0,02m <sup>2</sup>	(1) Afastamento das peças devido dilatação do materiais (2) Grande incidência solar	(1) Fissura estrutural rasa (2) Ressecamento da madeira
VERGA:	Em tijolos			-	-	-
PINTURA:	Tinta à base de água na cor colorado			(1) 0,01m <sup>2</sup> (2) 100% da peça	intemperismo	(1) Desprendimento da pintura (2) Desbotamento da pintura
TIPO:	Uma folha de abrir tipo mata junta					
FOLHAS:	Tinta à base de água na cor colorado			(1) 100% da peça (2) 0,12m <sup>2</sup> (3) 0,02m <sup>2</sup>	intemperismo	(1) Desbotamento; (2) Manchas por umidade (3) Sujidade
DOBRADIÇAS:	Metálica pintadas na cor colorado			-	-	Bom estado de conservação
FECHAMENTO:	Tramela			-	-	Bom estado de conservação

- LEGENDA**
- Desbotamento da pintura
  - Acúmulo de sujidades
  - Fissura estrutural rasa
  - Desprendimento da pintura
  - Mancha por ação da umidade

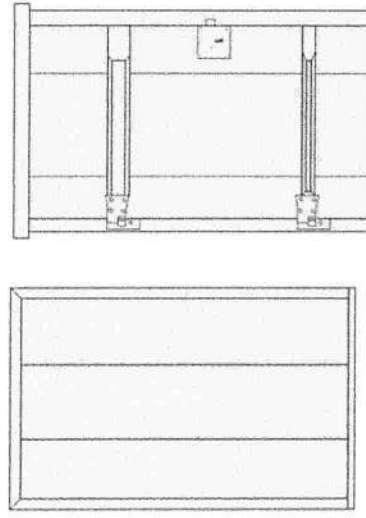
E35 – VISTA CAMARIM E35 – VISTA ACESSO TORRE

DADOS	CARACTERÍSTICAS		DANO	AGENTE/ CAUSA	EXTENSÃO DO DANO
	ENQUADRAMENTO	VEDAÇÃO			
MODELO:	E35				
CÓDIGO:	JO1C				
CÔMODO:	07 – CONSISTÓRIO - TRONO				
DIMENSÕES DO VÃO:	90 x 150 x 54cm				
MATERIAL:	Madeira maciça		Acúmulo de sujidade	Ação antrópica	100% da peça
VERGA:	Madeira maciça		Acúmulo de sujidade	Ação antrópica	100% da peça
PEITORIL:	Madeira maciça		Acúmulo de sujidade,	Ação antrópica	100% da peça
PINTURA:	Sem acabamento		Acúmulo de sujidade,	Ação antrópica	100% da peça
TIPO:	01 folha de abrir e 01 folha de encaixar interna				
FOLHAS:	Sem acabamento		Acúmulo de sujidades	Ação antrópica	100% da peça
DOBRADIÇAS:	Metálica, sem acabamento		Acúmulo de sujidades	Ação antrópica	100% da peça
FECHADURA	Metálica, sem acabamento		Acúmulo de sujidades	Ação antrópica	100% da peça
TRAVA:

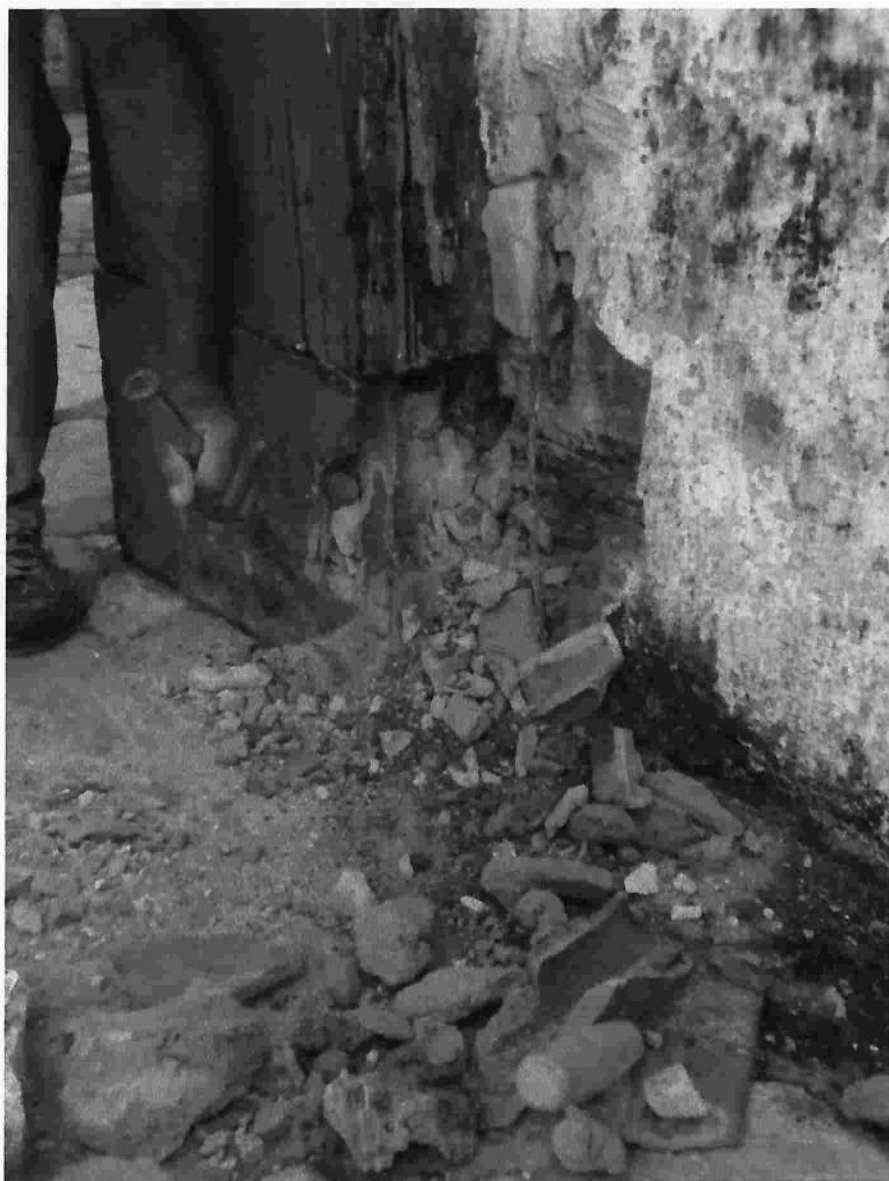
Para avaliação do estado estrutural e fitossanitário dos pilares externos na zona de afloramento, junto à base, foi realizada, por amostragem, uma prospecção do pilar direito do frontão, conforme visto na FIG. 1.

FIGURA 1 – Prospecção para avaliação do estado estrutural e fitossanitário dos pilares externos.

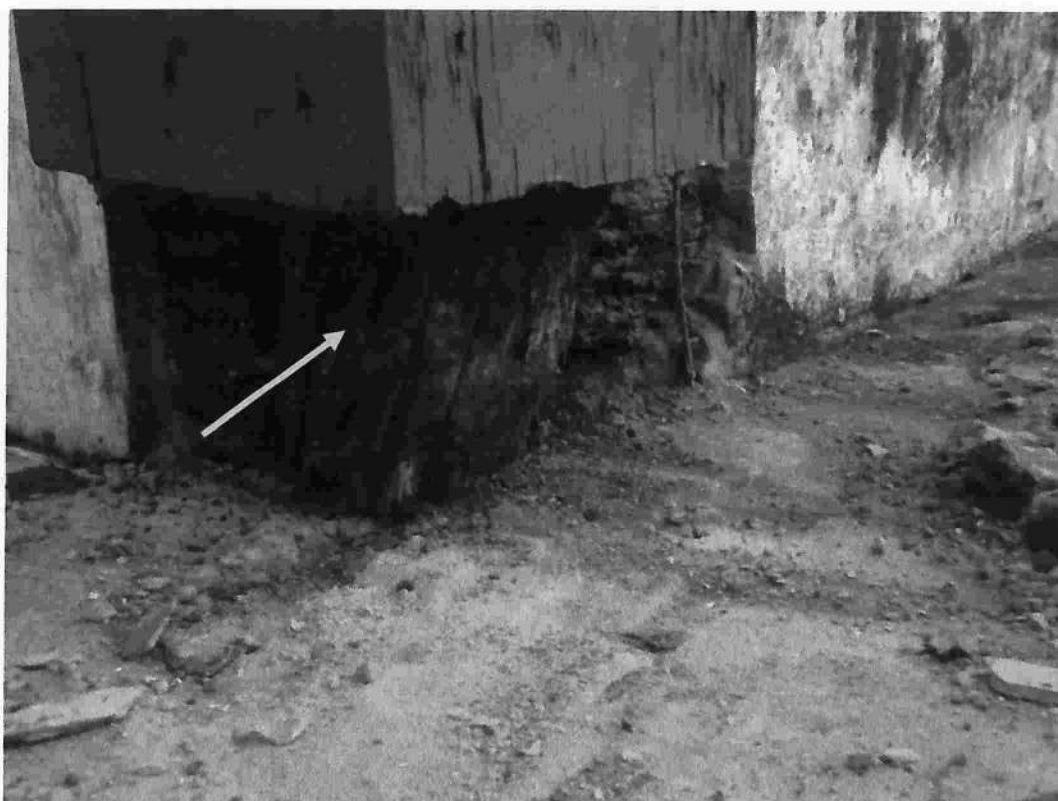
A prospecção permitiu verificar e constatar o elevado estado de degradação do pilar naquela região, em decorrência dos constantes ciclos de secagem e umedecimento e à vinculação direta do pilar no solo, sem nenhum dispositivo de proteção do mesmo, conforme se observa na FIG. 2 e FIG. 3.

FIGURA 2 – Região do pilar externo do frontão na zona de afloramento, junto à sua base. A seta indica a intensa degradação e apodrecimento do pilar nesta região, comprometendo seu comportamento estrutural.

As bases dos pilares deterioradas e degradadas deverão ser cortadas e retiradas e uma nova peça íntegra em madeira, preferencialmente, da mesma espécie deverá ser inserida no local, como mostrado na FIG. X. As novas bases deverão ser, devidamente, tratadas com substâncias preservativas e protegidas da ação deletéria da umidade do solo utilizando berços metálicos em aço resistente à corrosão ou aços convencionais, protegidos com tinta anticorrosiva em, no mínimo, duas demãos. Os berços deverão ser assentes em blocos de fundação em concreto, calculados e dimensionados para resistirem às cargas dos pilares, por meio de chumbadores ancorados nos blocos, como mostrado na FIG. X

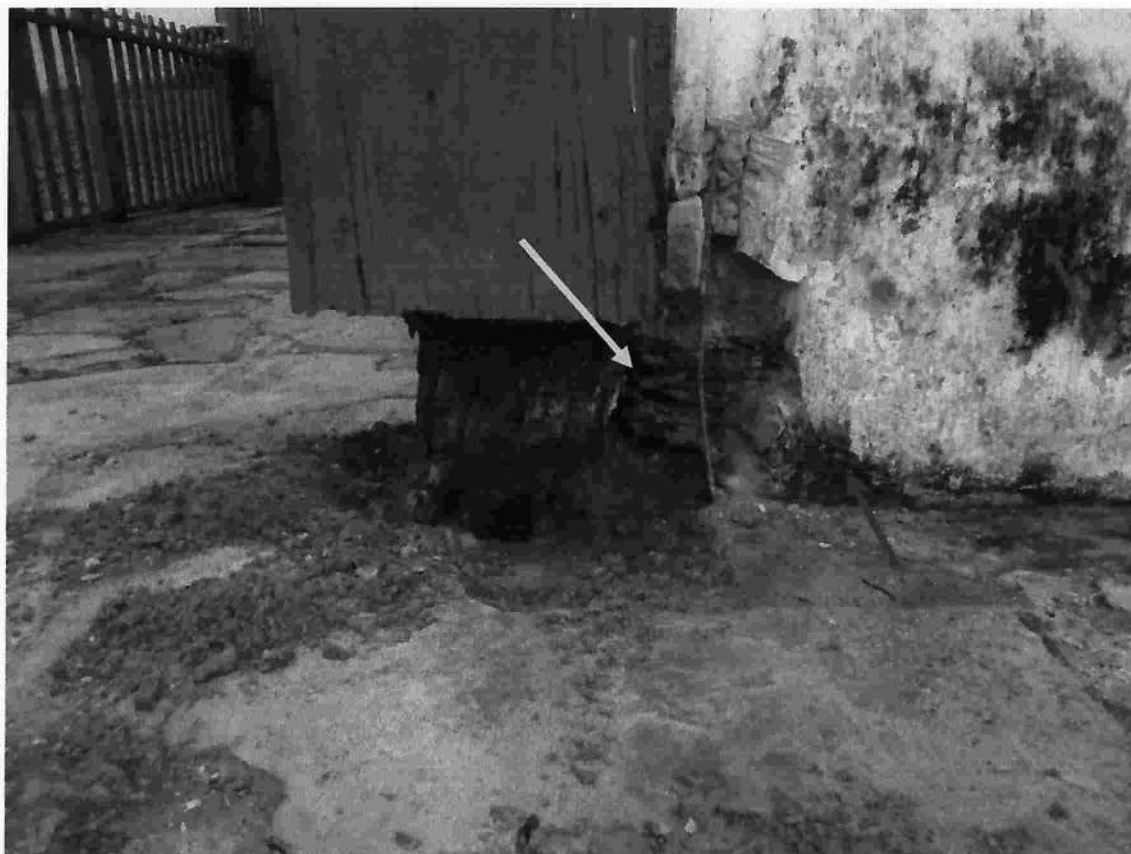
FIGURA 3 – Vista lateral direita do pilar do frontão e do baldrame, indicado pela seta amarela, onde pode ser verificada a degradação concomitante destes elementos estruturais. O lodo (manchas escuras na parede indicadas pelas setas vermelhas) indica a constante presença de umidade nesta região.

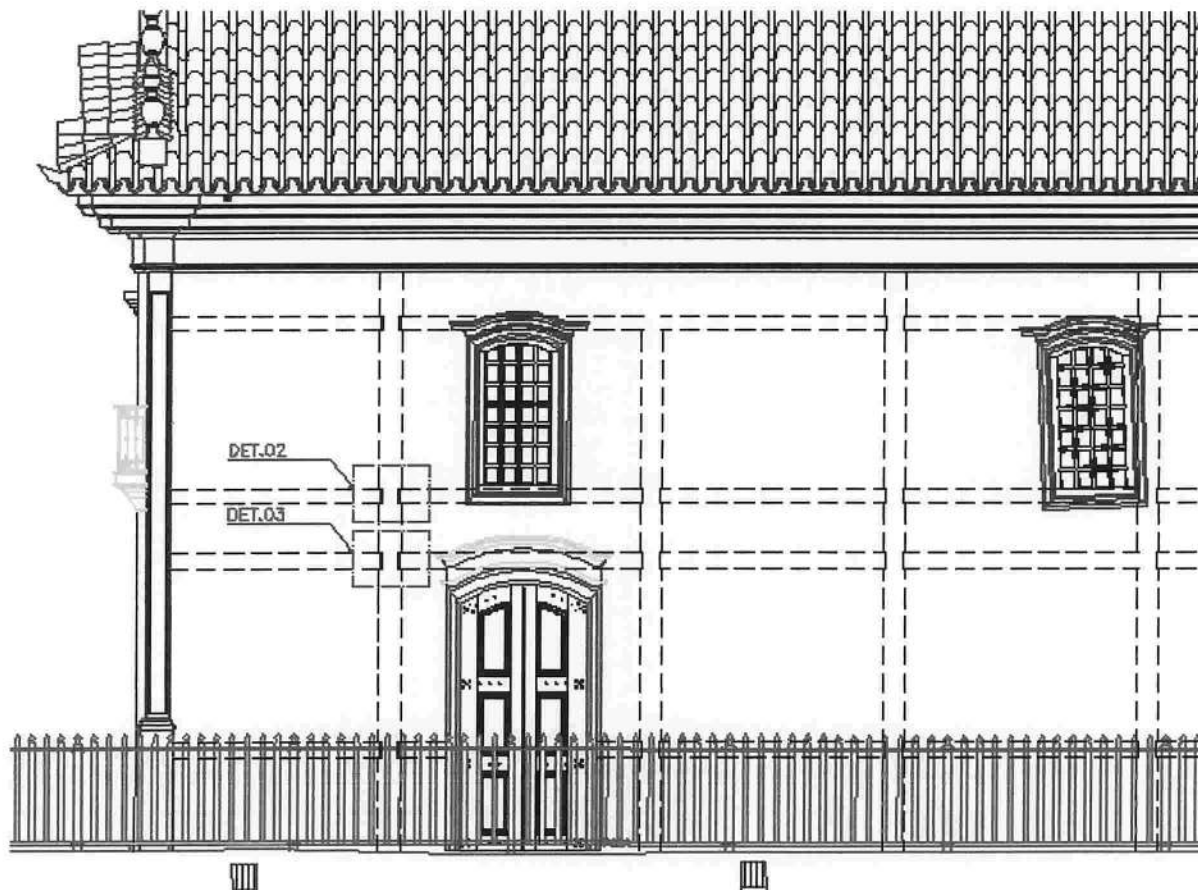
Foram realizadas prospecções na Fachada Sudeste, em pontos estratégicos, conforme mostrado na FIG. 4, detalhes DET. 02 e DET. 03, com o objetivo de se verificar as posições das madres e suas respectivas ligações com os pilares laterais externos.

FIGURA 4 – Vista parcial da Fachada Sudeste com os locais onde foram realizadas as prospecções, indicadas pelos detalhes DET. 02 e DET. 03.

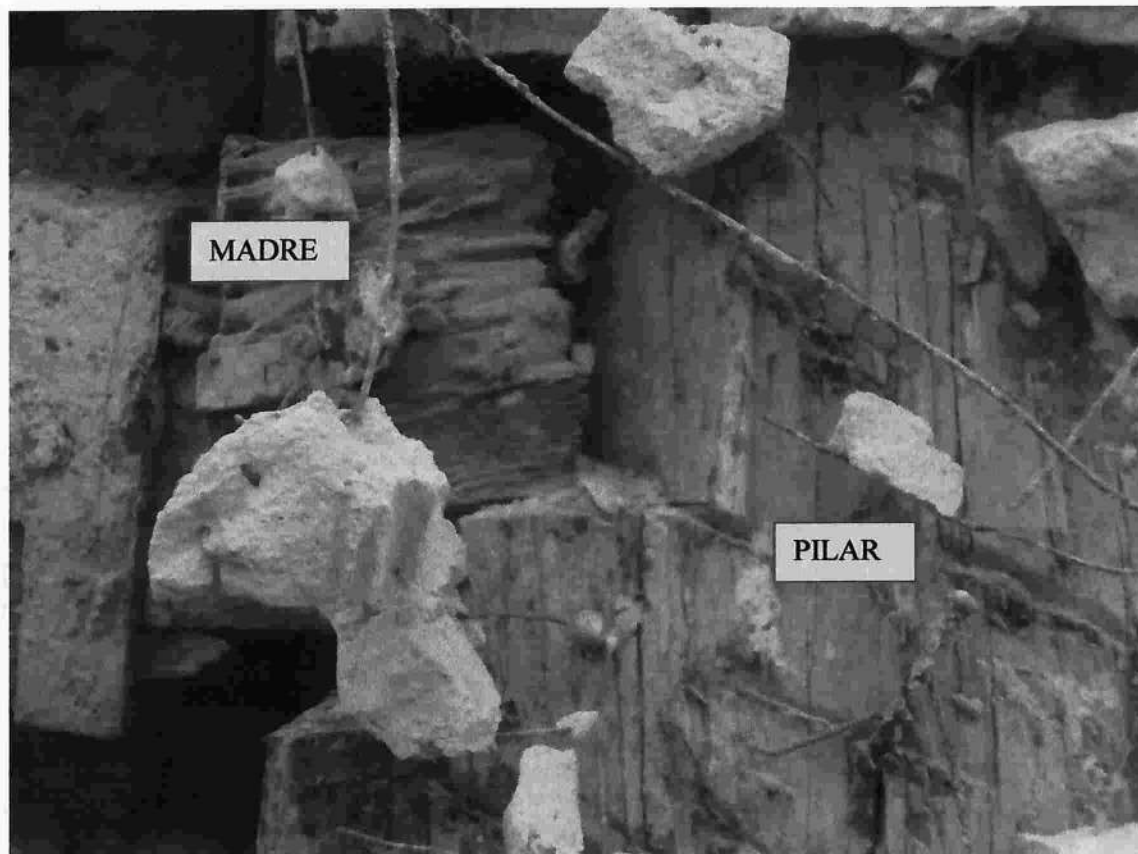
Estas prospecções permitiram avaliar e constatar o comprometimento estrutural daquelas ligações, conforme pode ser visto na FIG. 5, correspondente a detalhe DET. 03 e na FIG. 6, correspondente ao DET. 02.

FIGURA 5 – Detalhe da ligação da madre ao pilar externo, ao nível do topo da porta (DET. 03), em que se pode verificar a degradação e o comprometimento estrutural da ligação.

As ligações entre os pilares, frechais e madres deverão ser refeitas. Sugere-se, para aumentar a rigidez destas ligações e, conseqüentemente, melhorar o desempenho (estabilidade) global da estrutura, que tais ligações sejam feitas com cantoneiras metálicas, conforme mostrado na FIG Y.

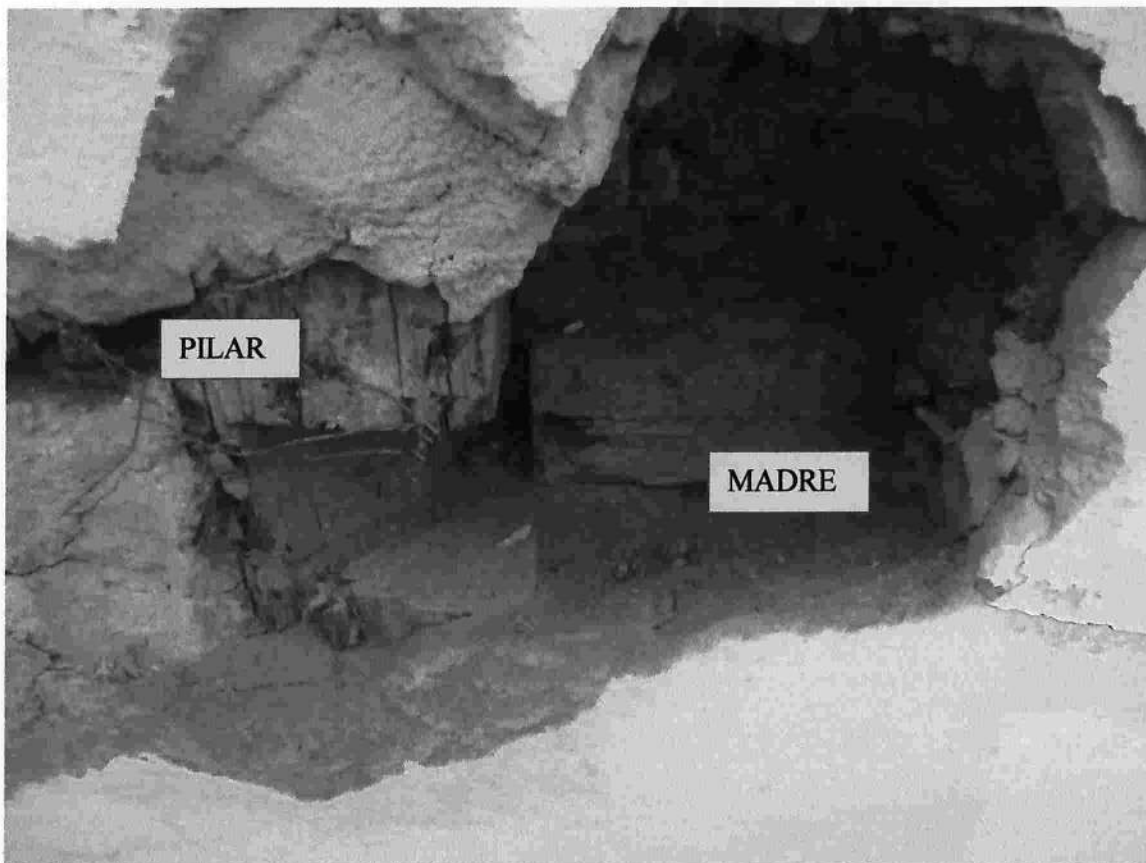
FIGURA 6 – Detalhe da ligação da madre ao pilar externo, ao nível da base da janela (DET. 02), onde pode ser vista a ineficiência e o comprometimento estrutural da ligação.

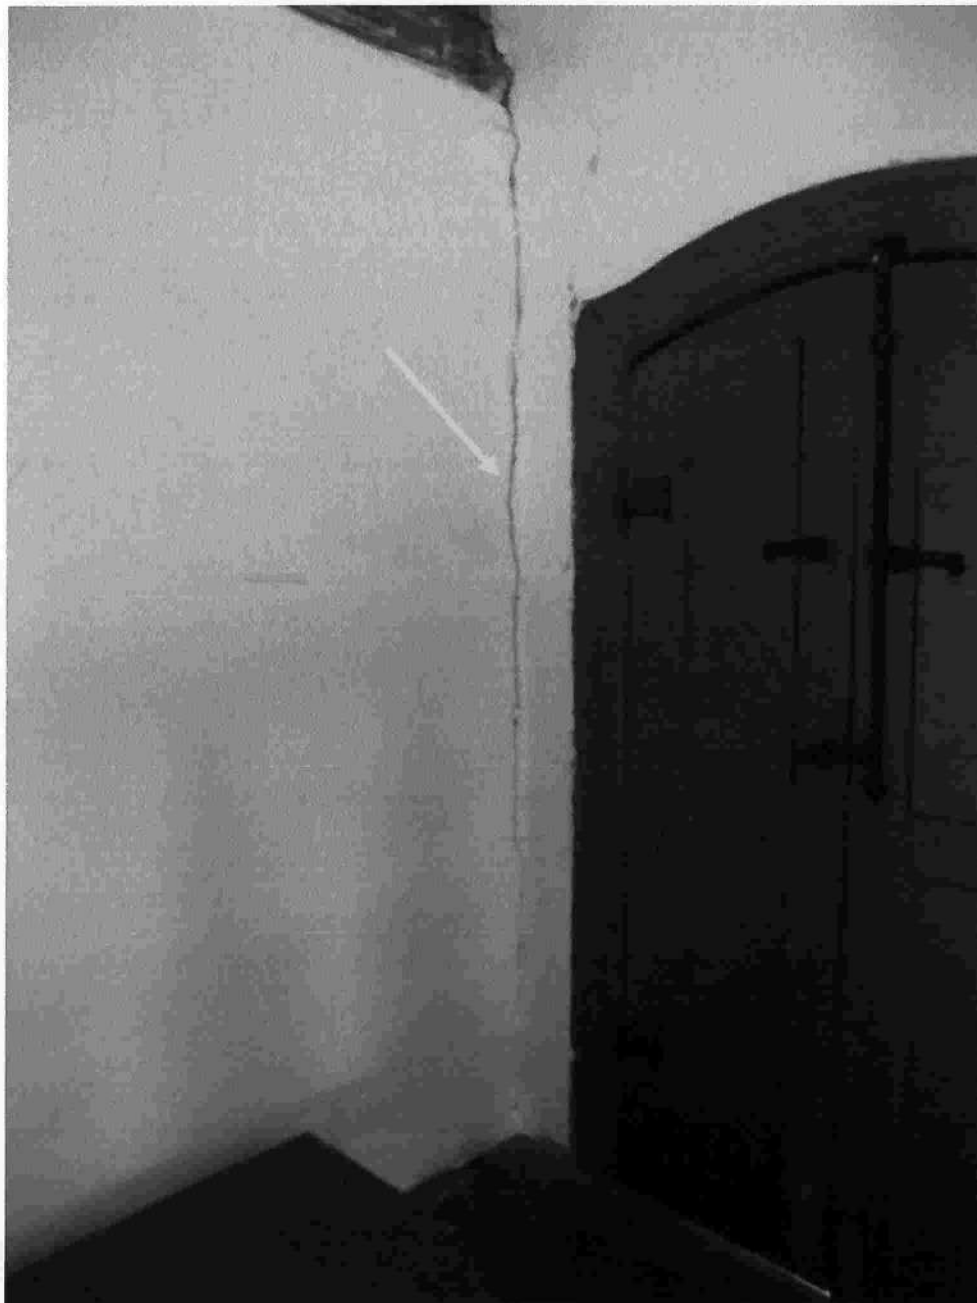
Foi observada uma trinca no canto direito interno do frontão, junto ao encontro das paredes lateral direita e frontal, como verificado na FIG. 7. A trinca cresce, ascendentemente, no sentido do piso do coro para o frechal, indicando o deslocamento da parte superior da parede lateral direita para fora da edificação, evidenciando o a flexão da mesma.

**FIGURA 7 – Trinca observada no encontro das paredes lateral direita e frontal. Como pode ser observado, a trinca cresce, verticalmente, no sentido do piso do coro para o frechal, evidenciando a flexão da parede e o seu conseqüente deslocamento angular para fora da edificação.**

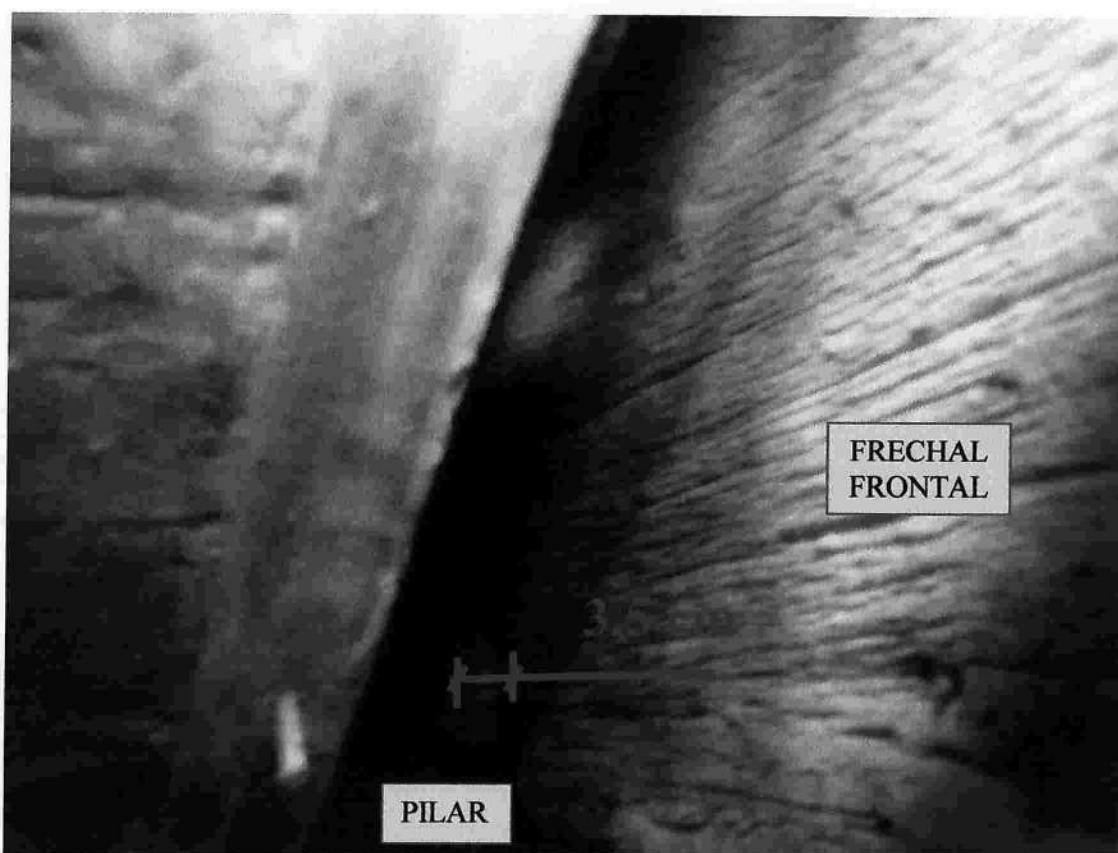
Ao prospectar a ligação entre o pilar e os frechais lateral direito e frontal, verificou-se que há um deslocamento do pilar em relação ao frechal frontal, de, aproximadamente, 3,5 cm, como visto na FIG. 8, possivelmente, decorrente da ação das componentes horizontais das cargas da cobertura e da ineficiência e comprometimento estrutural da ligação entre aqueles elementos estruturais.

FIGURA 8 – O comprometimento da ligação entre o pilar e o frecha frontal, aliado à ação das componentes horizontais das cargas da cobertura provocaram um deslocamento de, aproximadamente, 3,5 cm da cabeça pilar e da parede de adobe, na direção da fachada lateral direita, com o consequente trincamento e abaulamento da mesma.

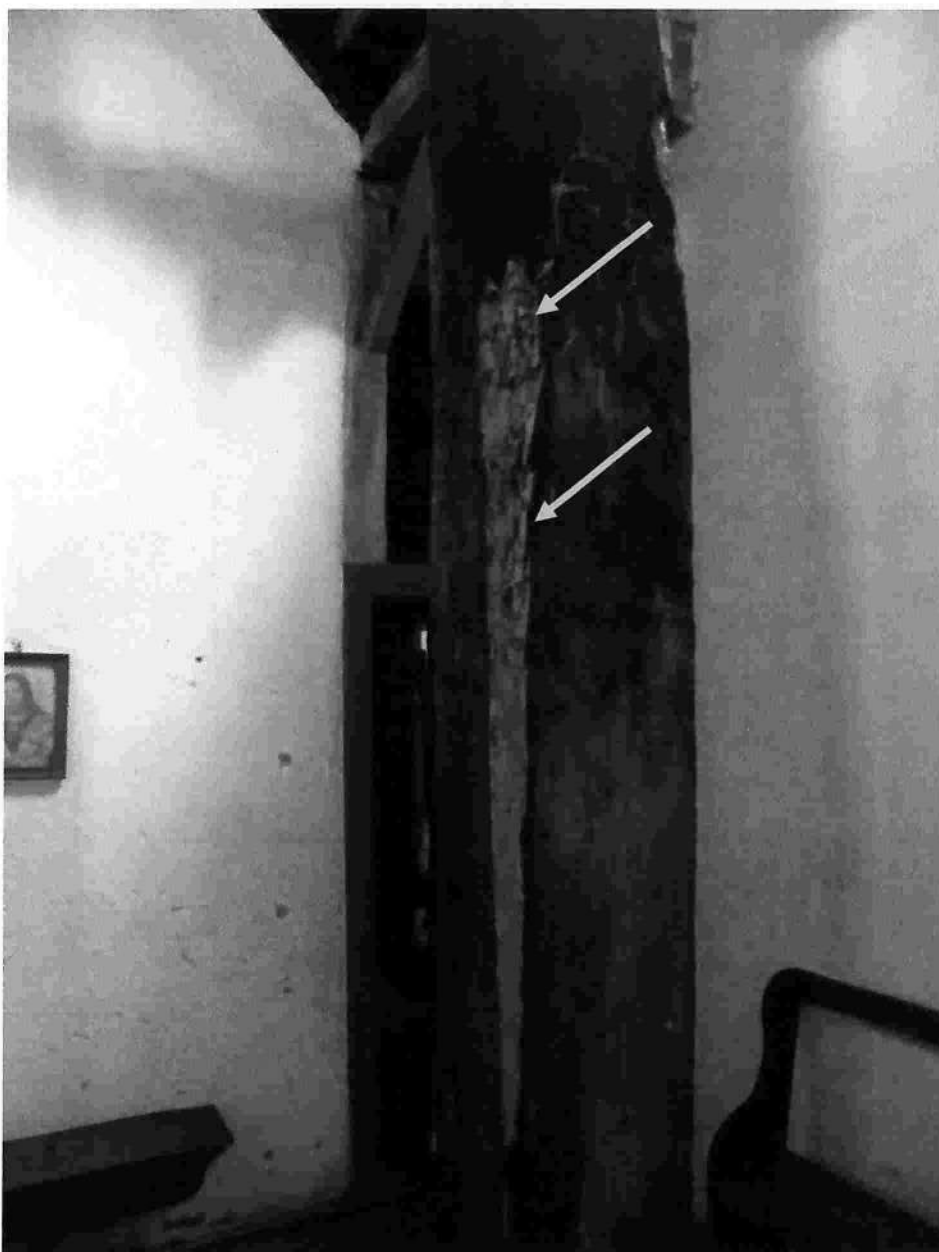
infestação por cupins de madeira seca (*Cryptotermes brevis*), conforme pode ser visto na FIG. 9. As seções transversais médias dos pilares ao nível do piso são, aproximadamente, de (29,0 x 29,0) cm<sup>2</sup>.

FIGURA 9 – Pilares da torre do sino ao nível do piso da nave. As setas indicam a deterioração da face do pilar devida ao ataque e infestação por Cupim de madeira seca (*Cryptotermes brevis*).

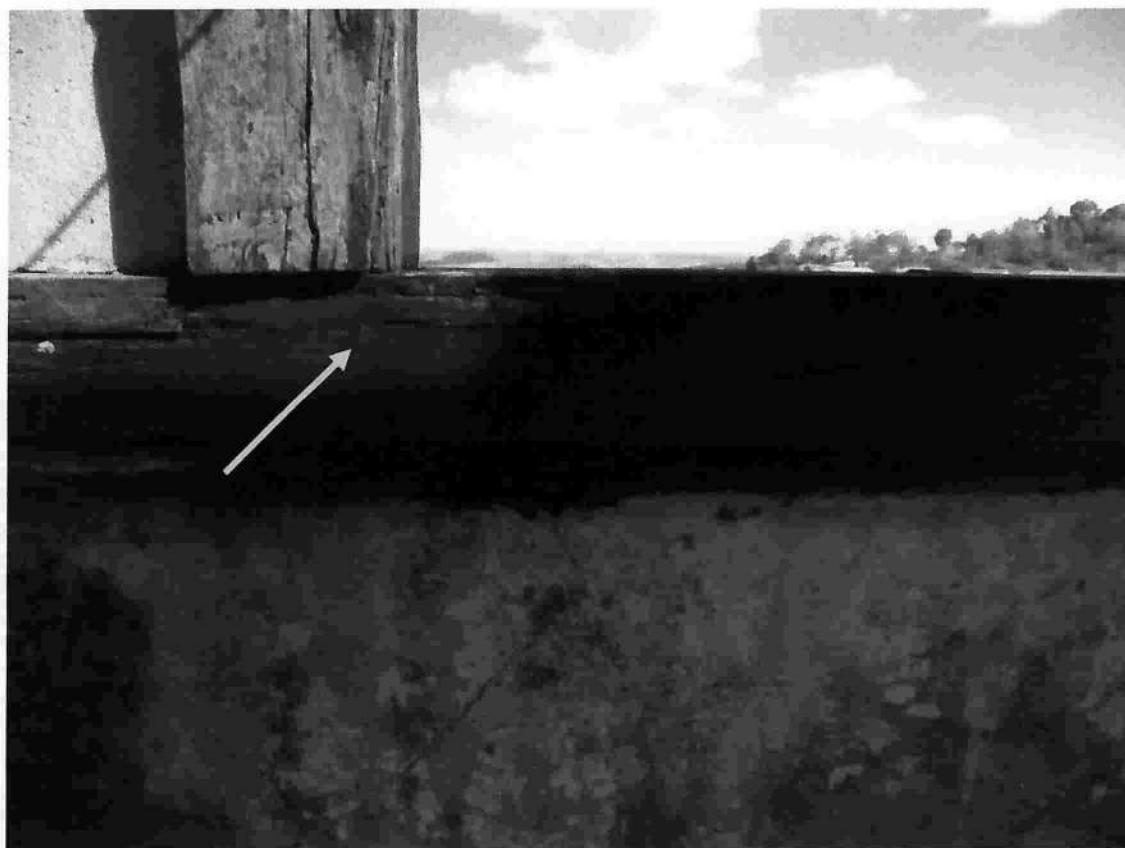
Entretanto, os elementos estruturais e outros elementos de madeira (caixilhos, marcos, portais, etc.) da parte externa da torre encontram-se intensamente deteriorados, preponderantemente, pelo intemperismo e infestação e ataque de cupins de madeira seca, conforme pode ser visto na FIG. 10, FIG. 11 e FIG. 12.

FIGURA 10 – Marco de uma das janelas da torre do sino. O lodo, coloração esverdeada na superfície da madeira, mostrada pela seta, indica os constantes ciclos de umedecimento aos quais o madeirame desta estrutura está submetido.

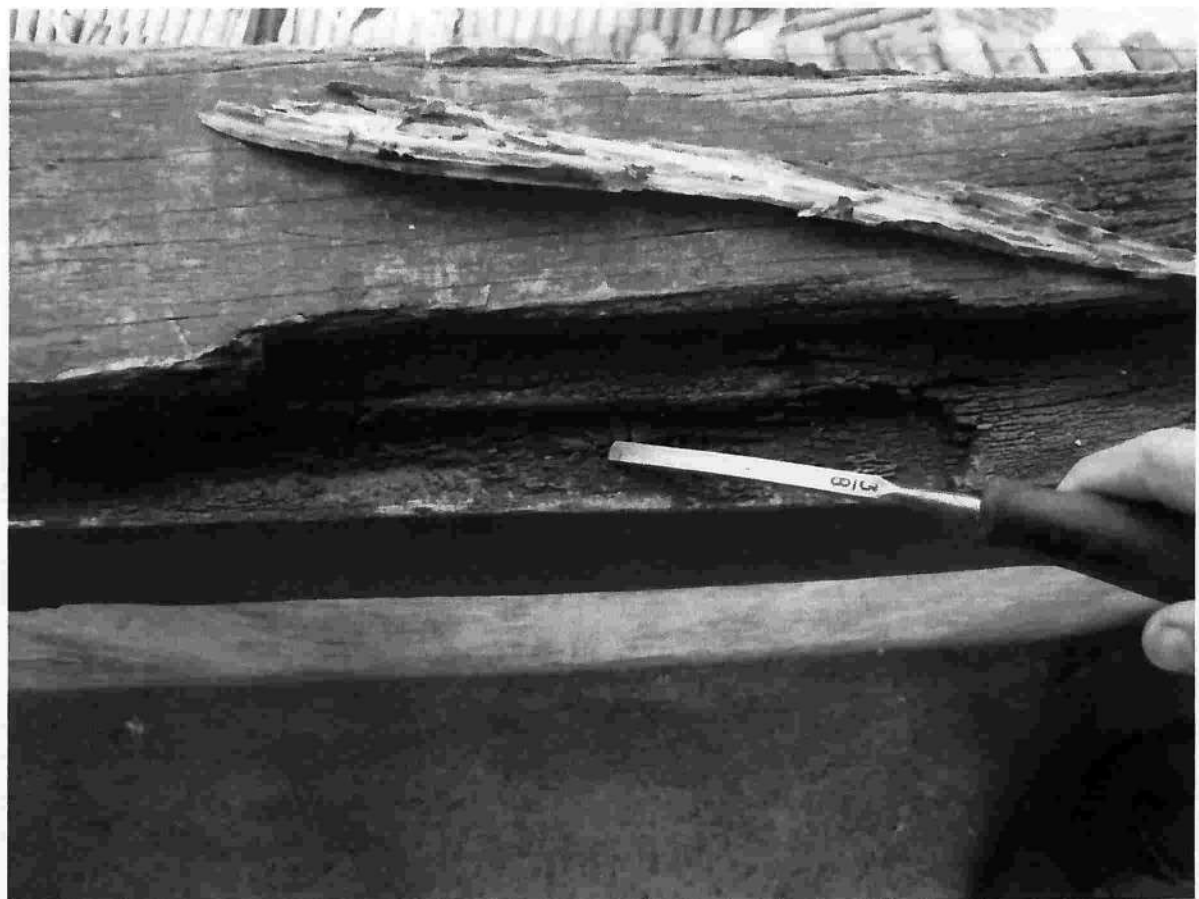
FIGURA 11 – Os constantes ciclos de umedecimento, aliados à ação da radiação solar, num fenômeno conhecido, genericamente, por Intemperismo, tem acelerado e agravado o processo de degradação do madeirame da parede externa da torre do sino.

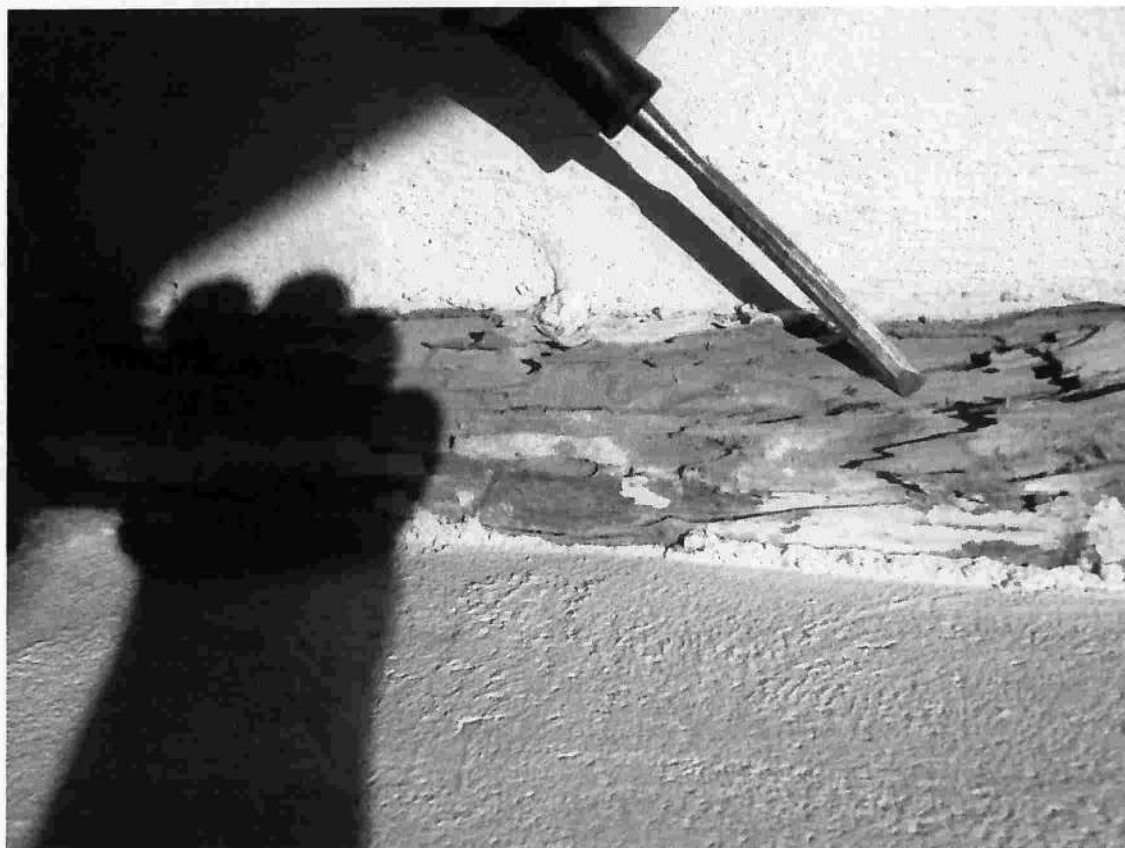
FIGURA 12 – Parte de uma das vigas de travamento da estrutura da torre do sino onde se pode verificar a intensa infestação e degradação do elemento estrutural por cupins de madeira seca (*Cryptotermes brevis*), evidenciadas pelos túneis e brocas na superfície e interior da peça.
