| | | <b>PROJETOS DE RESTAURAÇÃO<br/>ARQUITETÔNICA<br/>PROJETO COMPLEMENTAR DE RESTAURAÇÃO<br/>DE ELEMENTOS ARTÍSTICOS INTEGRADOS</b> | |
| <b>INSTITUTO DO PATRIMÔNIO HISTÓRICO E ARTÍSTICO NACIONAL –<br/>IPHAN / PREFEITURA MUNICIPAL DE DIAMANTINA<br/>PROJETO EXECUTIVO<br/>RESTAURAÇÃO<br/>IGREJA DE NOSSA SENHORA DO CARMO<br/>ELEMENTOS INTEGRADOS</b> | | <b>Nº DO CONTRATO</b><br><br>05-2015 | <b>PÁGINA</b><br><br>23/104 |

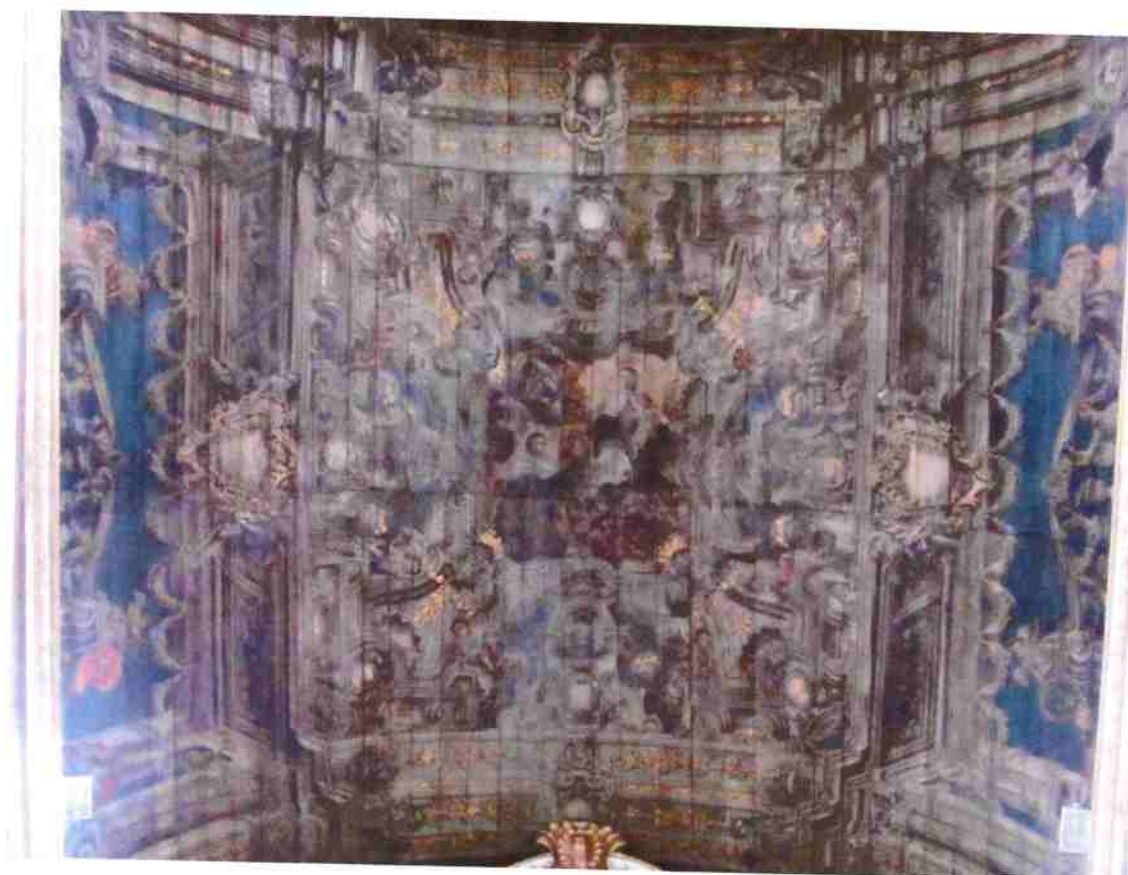
Fig. 1 Degradações do forro da capela-mor

O forro da capela-mor em pintura perspectiva de autoria do artista bracarense José Soares de Araújo passou por intervenções ao longo do tempo conforme identificado na pesquisa Antônio Santos (2002), que levantou documentos referentes à obras na edificação na documentação da Ordem do Carmo e órgãos de preservação do patrimônio envolvidos entre 1949 e 1981 <sup>4</sup>. Na década de 1980 e 90 estão identificados relatos pontuais e iniciativas de intervenção específicas para o forro. (SANTOS, 2002 p.119 e 120), onde, em 1987, foi apresentado um projeto de restauração pelo IEPHA que não foi realizado e, em 1990, pela fundação Nacional pró-memória que, por motivos administrativos, não foi executado. (p.121).

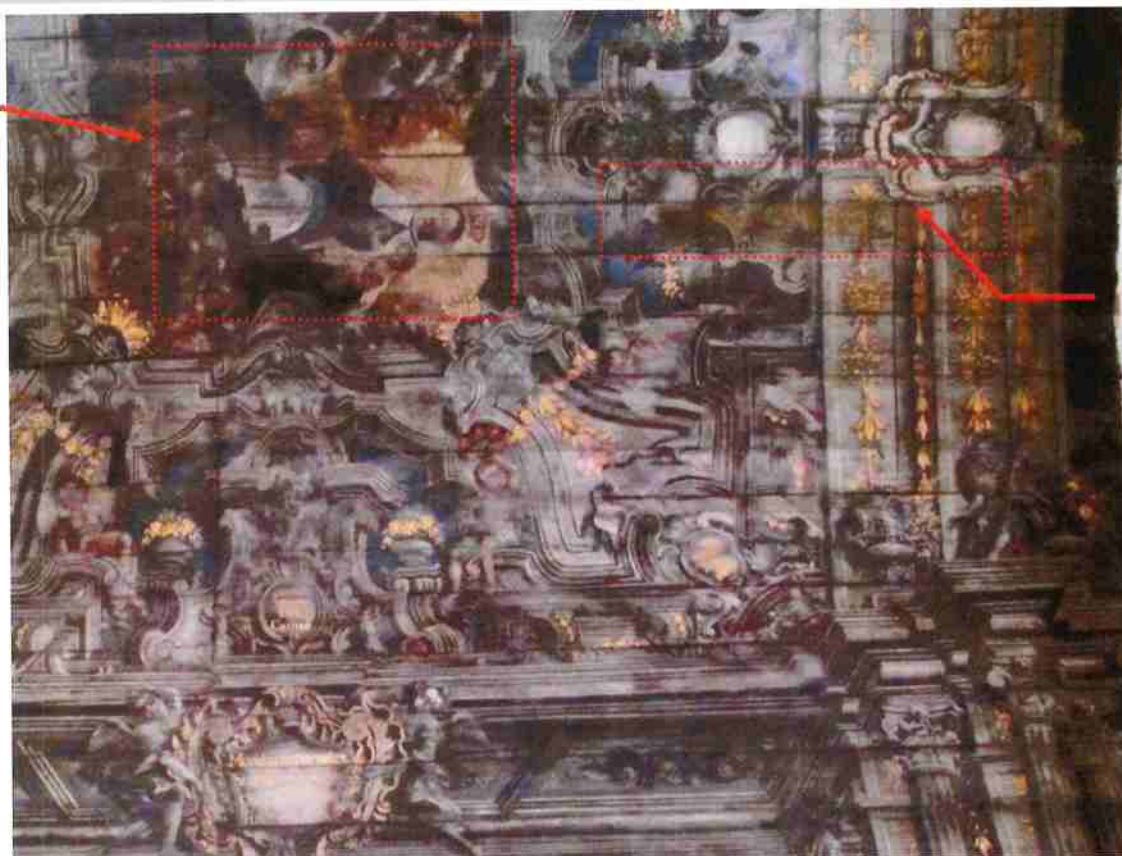
Tábua com  
alteração  
cromática  
em  
tonalidade  
amarelecida

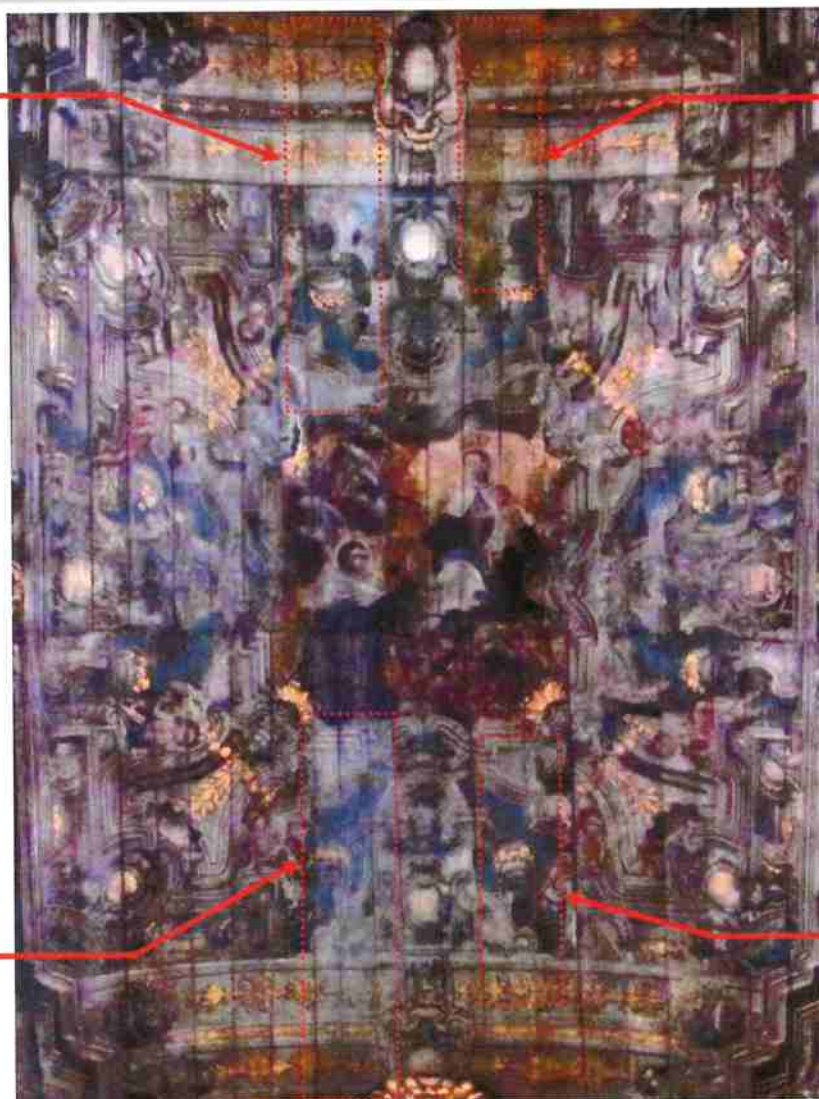
Área da  
pintura com  
tonalidade  
mais escura

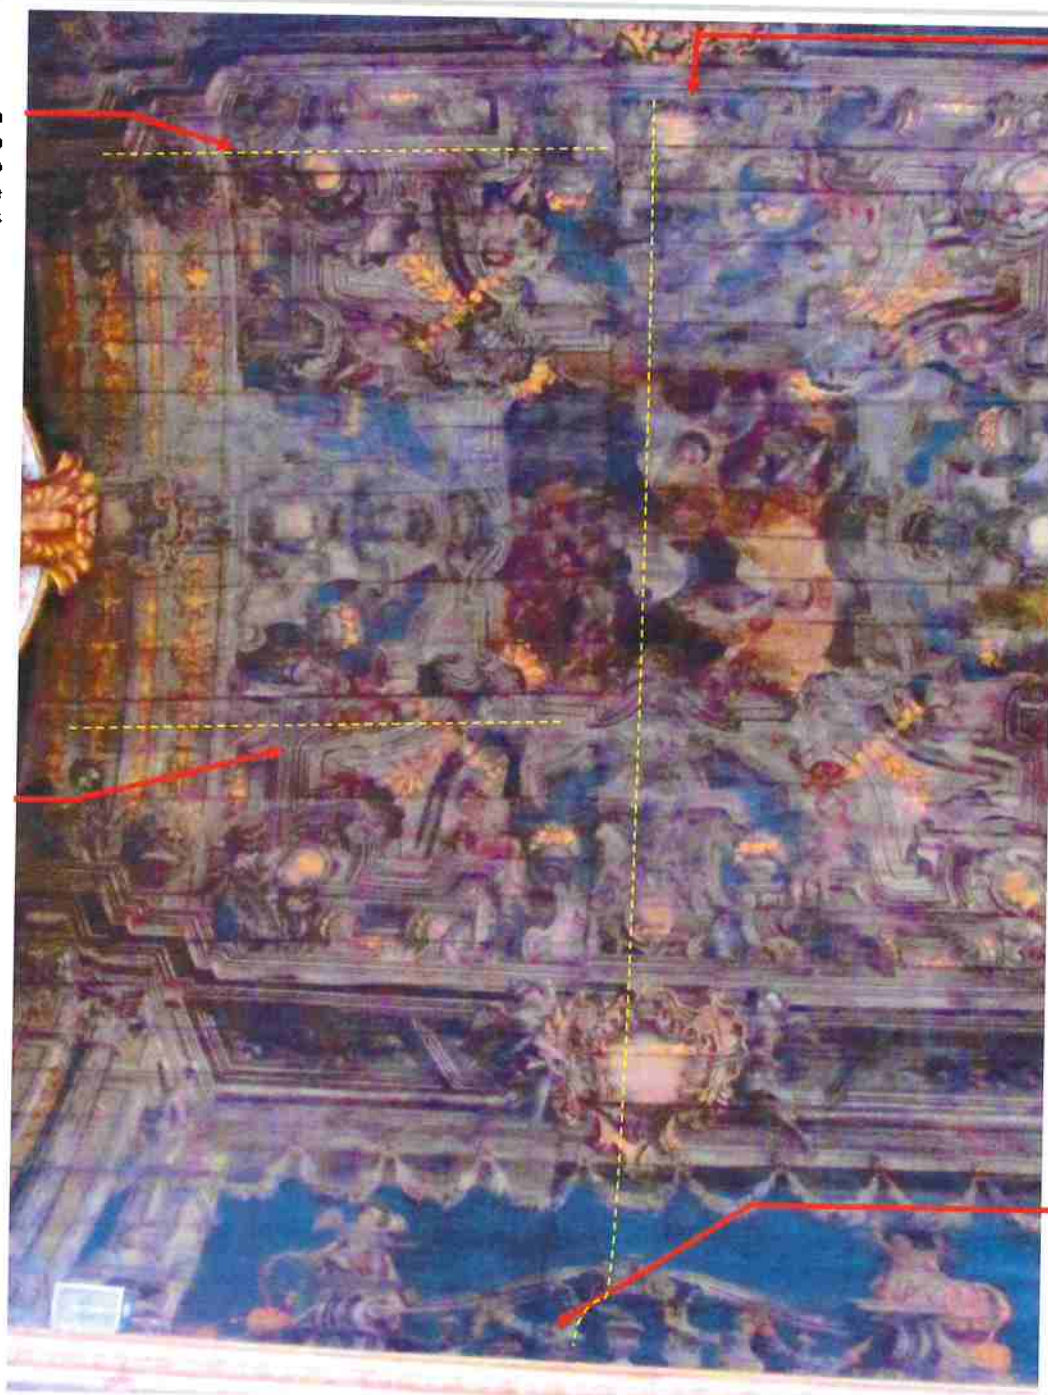
Escurecimento  
entre as juntas  
das tábuas  
gerando uma  
falsa linha de  
composição na  
pintura

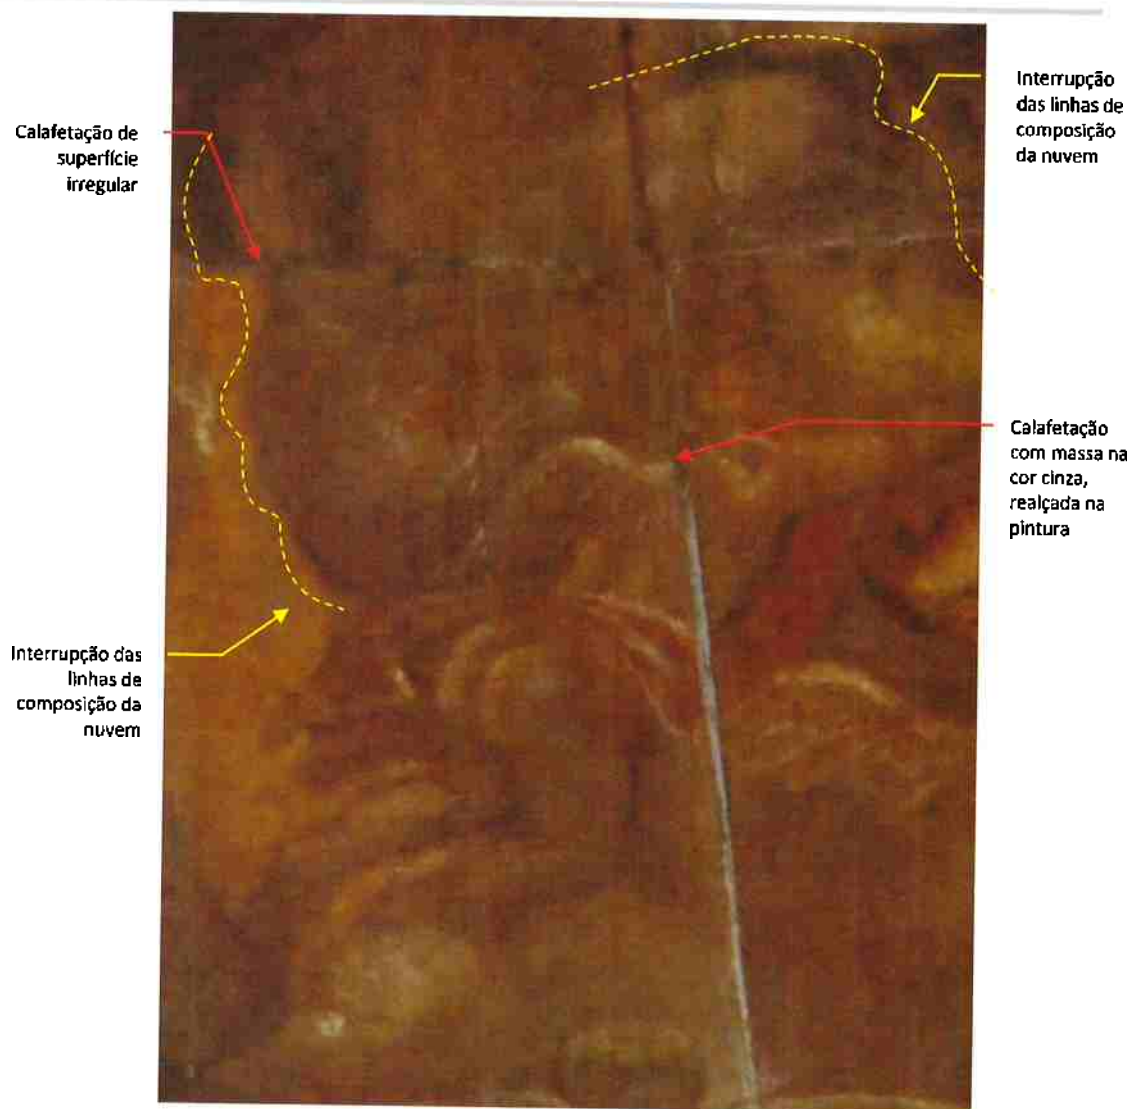
Na foto acima, observam-se as juntas com desalinhamento do tabuado e massa de calafetação entre as tábuas, onde se percebe a dificuldade do entendimento do desenho dado por um falso desalinhamento da continuidade dos traços e que é forçado pelas frestas e calafetações que funcionam esteticamente de forma mais contundente nesses elementos.

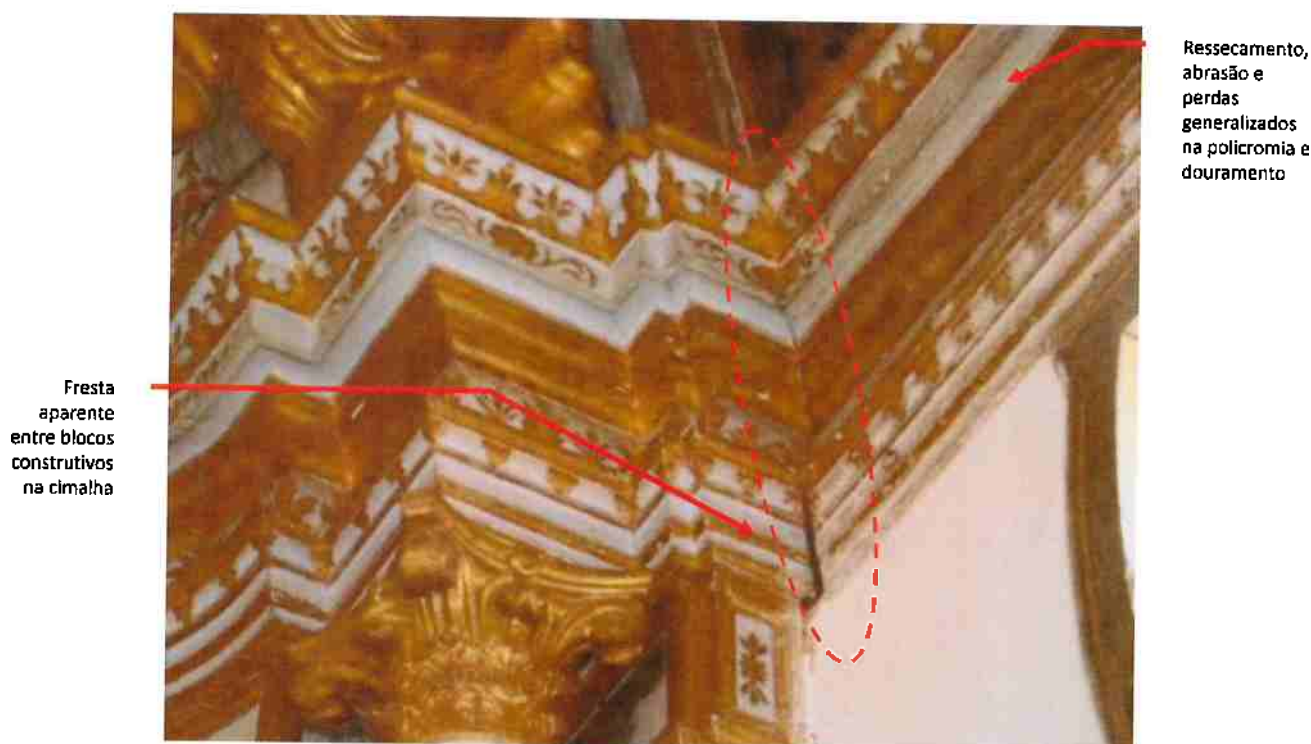
Fresta do encaixe entre blocos construtivos da cimbalha e do entablamento do retábulo e abrasão, desgaste e perdas generalizadas na policromia e douramento da cimbalha.

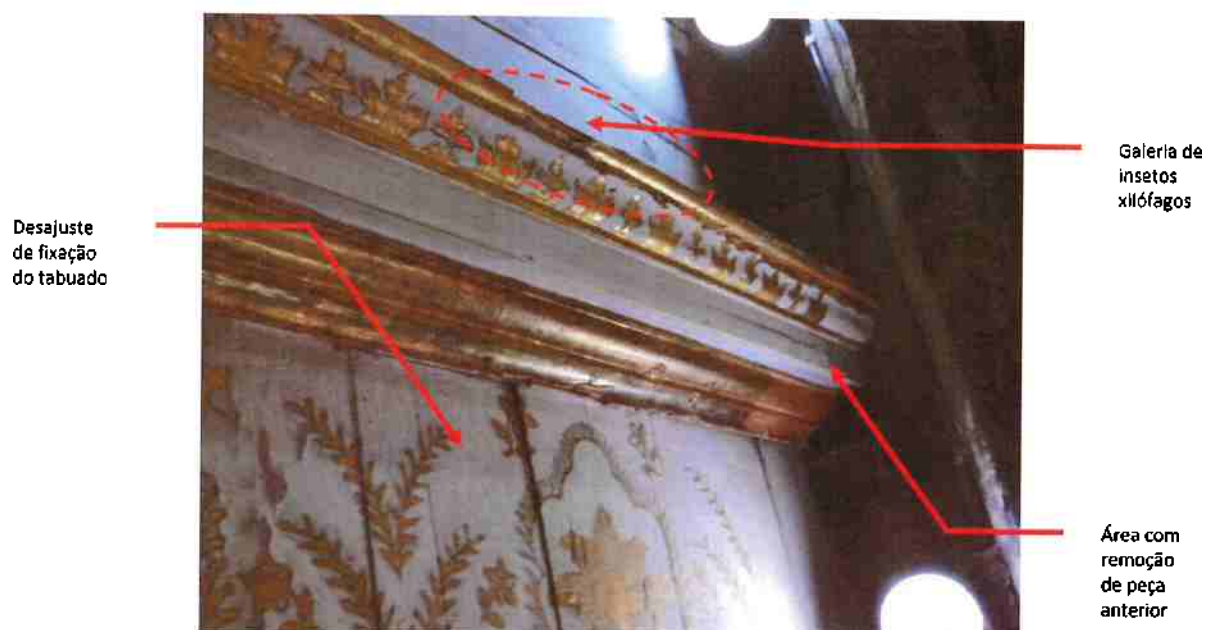
Galeria de xilófagos, intervenção de remoção de parte, desajuste de tábuas e oxidação do douramento.

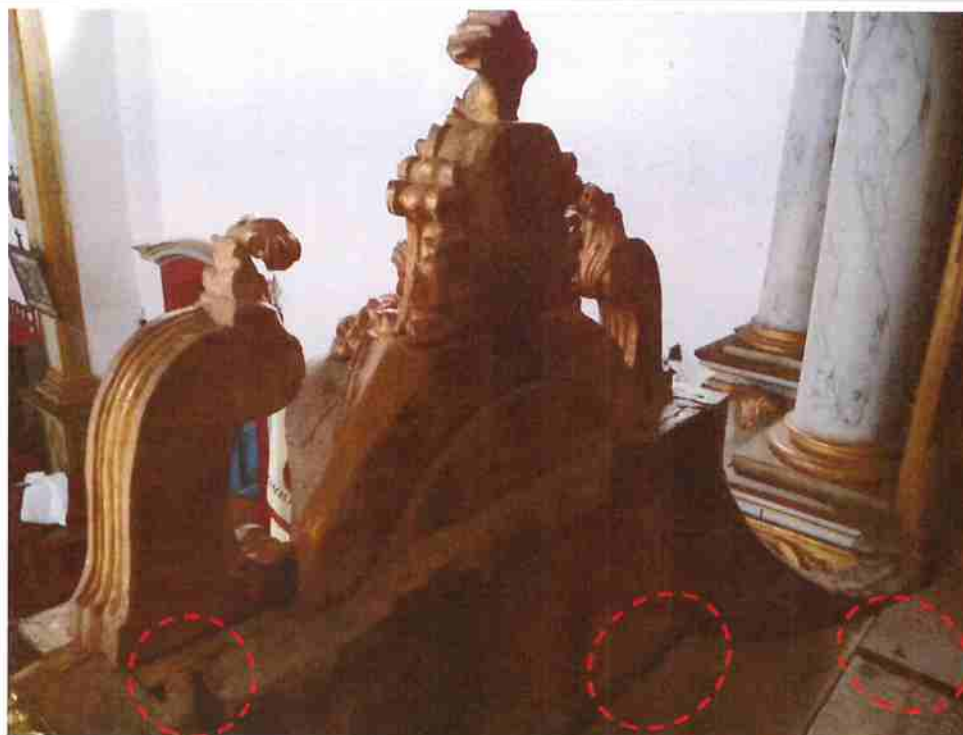
Desajuste e desalinhamento nos encaixes de blocos construtivos na sustentação do sacrário ao piso do camarim.

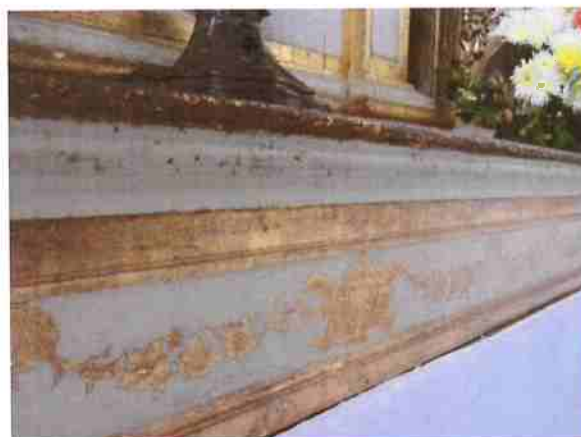
Fig. 4 Degradações da policromia e douramento nos elementos do retábulo-mor

Abrasão, perda e oxidação do douramento com manchas e incrustações.

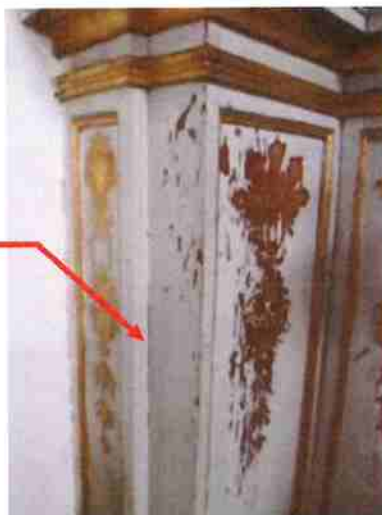
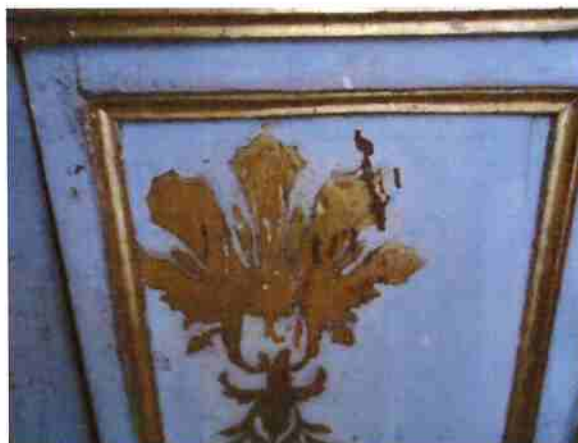
Fissura, craquelê e perda localizada de todos os substratos da camada pictórica nos desenhos dourados e fundo liso sobre painel de revestimento.

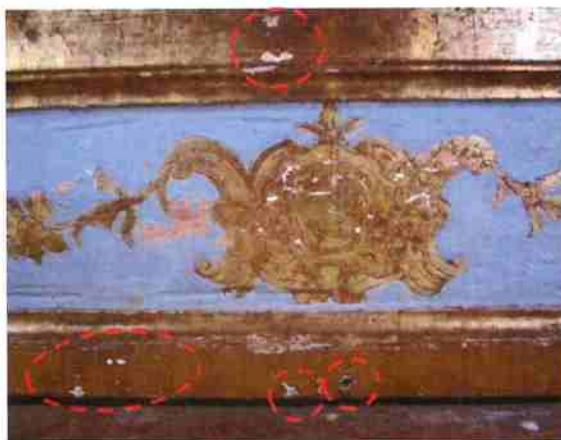
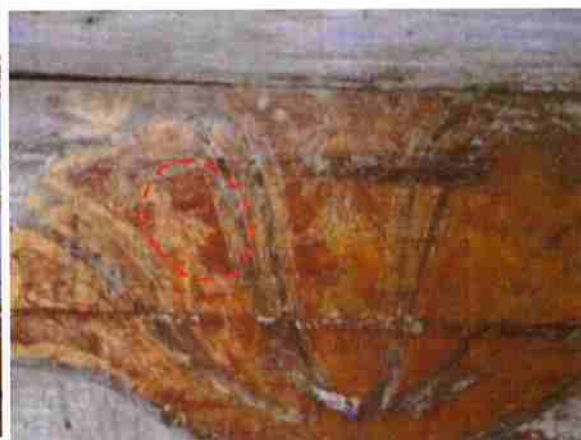
Furos, riscos e desgastes na pintura e no douramento, deixando aparente a base de preparação.

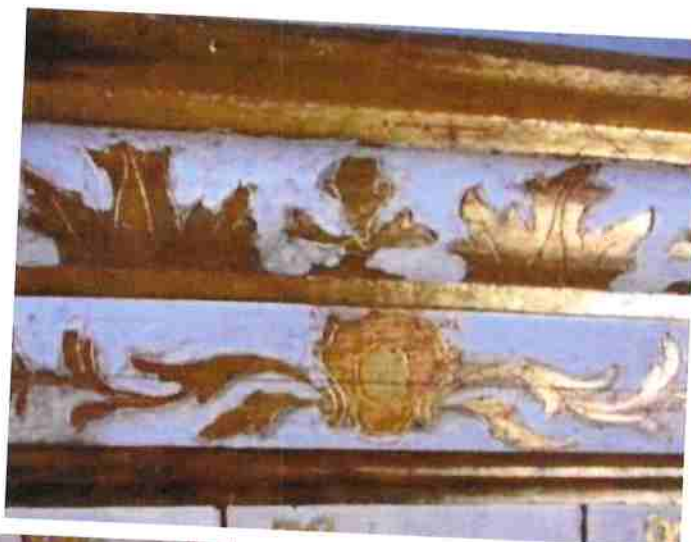
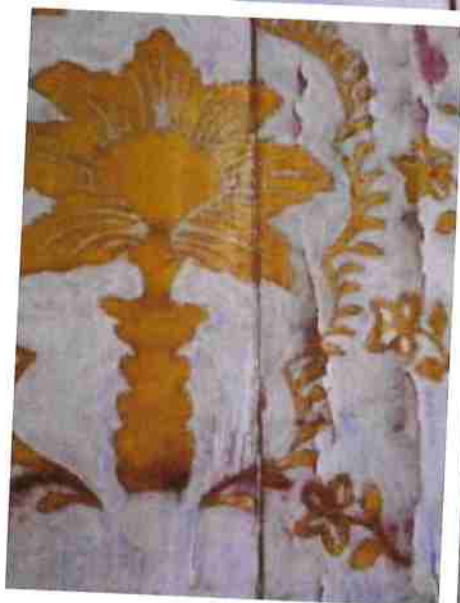
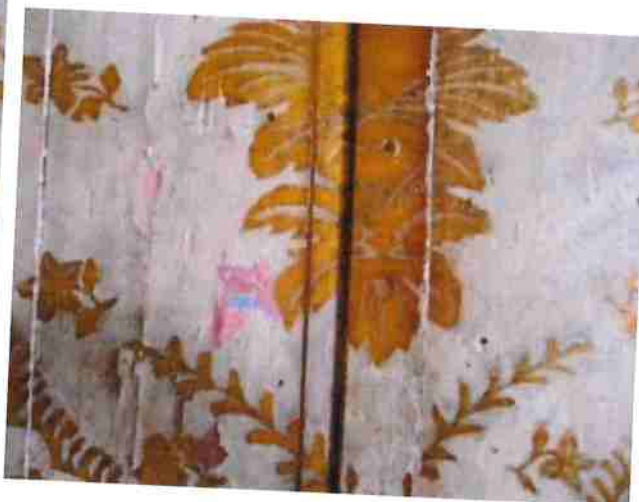
Detalhe de áreas com retoques espessos na pintura de fundo. Nessas áreas, o ressecamento, a fissura e o craquelê forçam a perda da repintura e da policromia original, deixando à vista, a base de preparação vermelha do douramento.

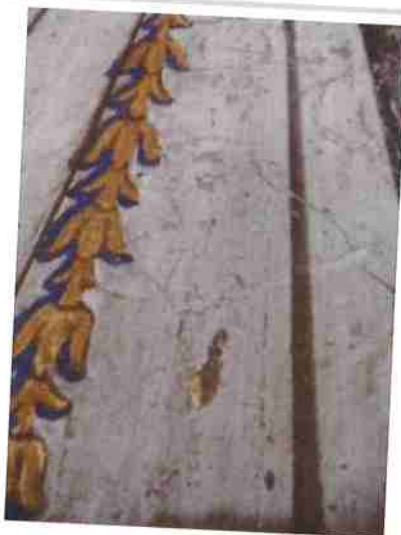
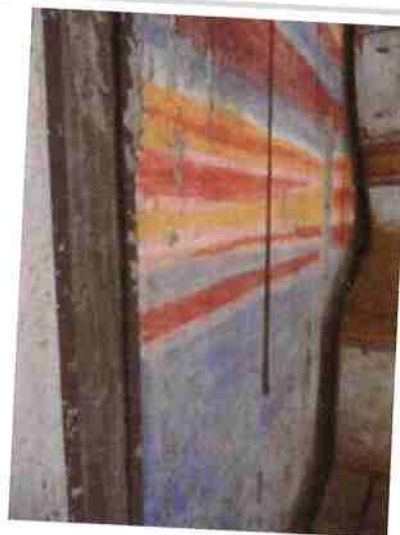
Repintura em recorte deixando aparente parte do douramento original e fundo liso com ressecamento, fissura, craquelê e perdas extensas.

À camada subjacente, fragilizada na interface com sua base de preparação, gerou novos craquelês, perdas da camada da repintura e desprendimentos generalizados.

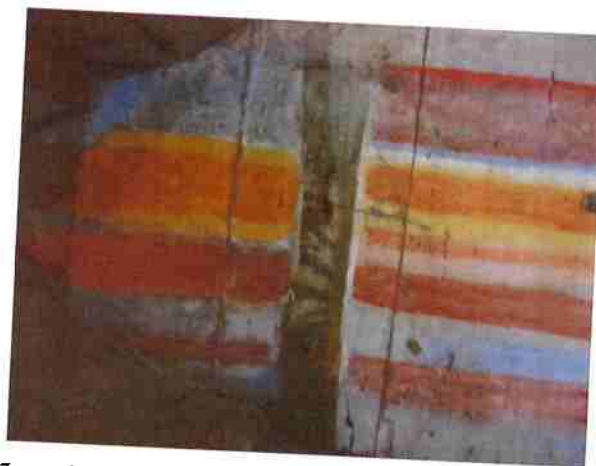
Registro de intervenção anterior, observado pela remoção de peça anteriormente apoiada na parede posterior do camarim e que, ao ser removida, deixou aparente a pintura original.

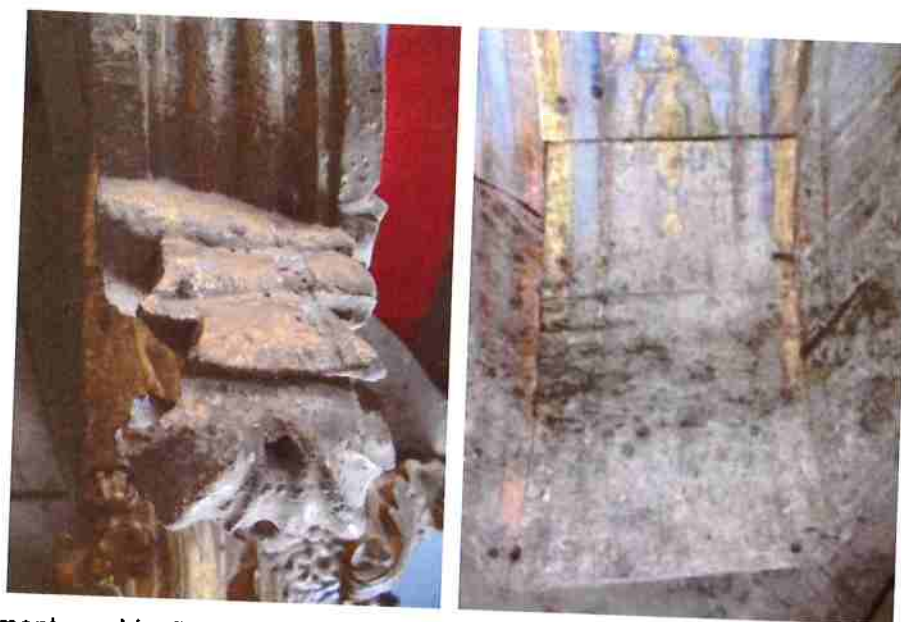
Fig. 5 Degradações no retábulo-mor decorrentes de adaptações e utilização

Ressecamento, oxidação, craquelês e estufamentos no douramento do entalhe da lateral do sacrário.

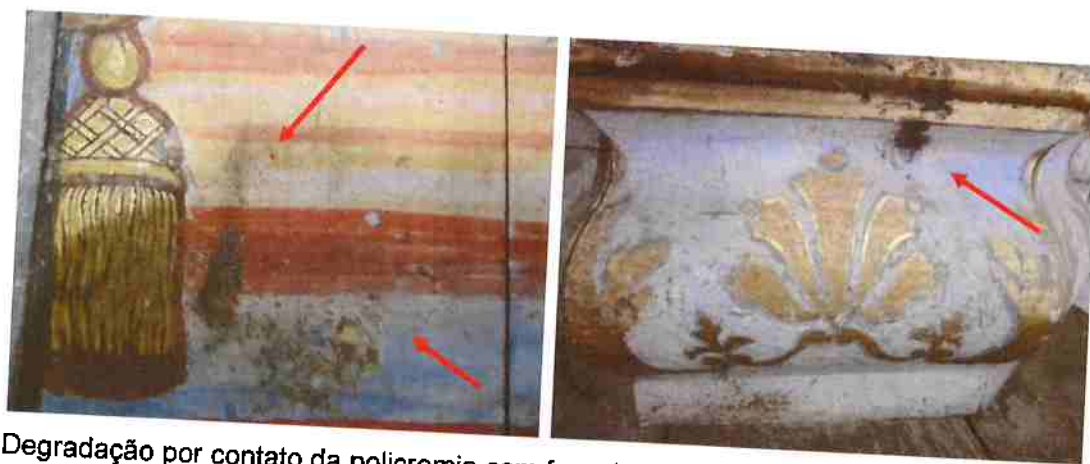
Assim como na região do sacrário e proximidades, na parede do fundo do camarim, possivelmente pela colocação de velas no trono, ocorrem algumas áreas onde a camada de tinta apresenta-se estruturalmente alterada, com bolhas, estofamentos e pontos de carbonização.

Degradação por contato da policromia com fogo (vela)

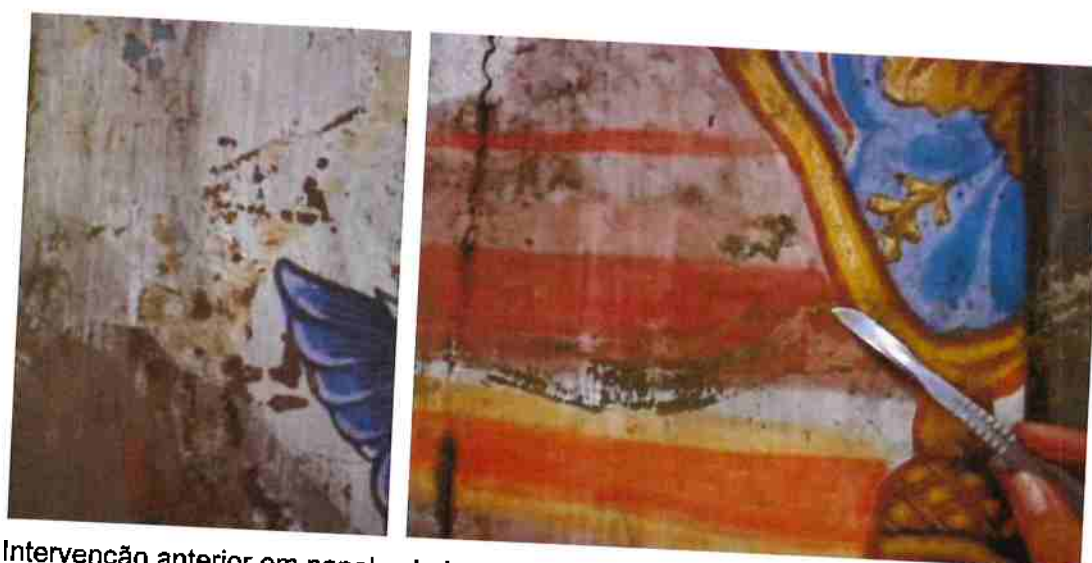
Na parede posterior do camarim aparecem diversas áreas da policromia com papel cortado e colado, já quase totalmente removido, restando apenas resíduos desse papel aderido entre as camadas de pintura.

Intervenção anterior em papel colado.

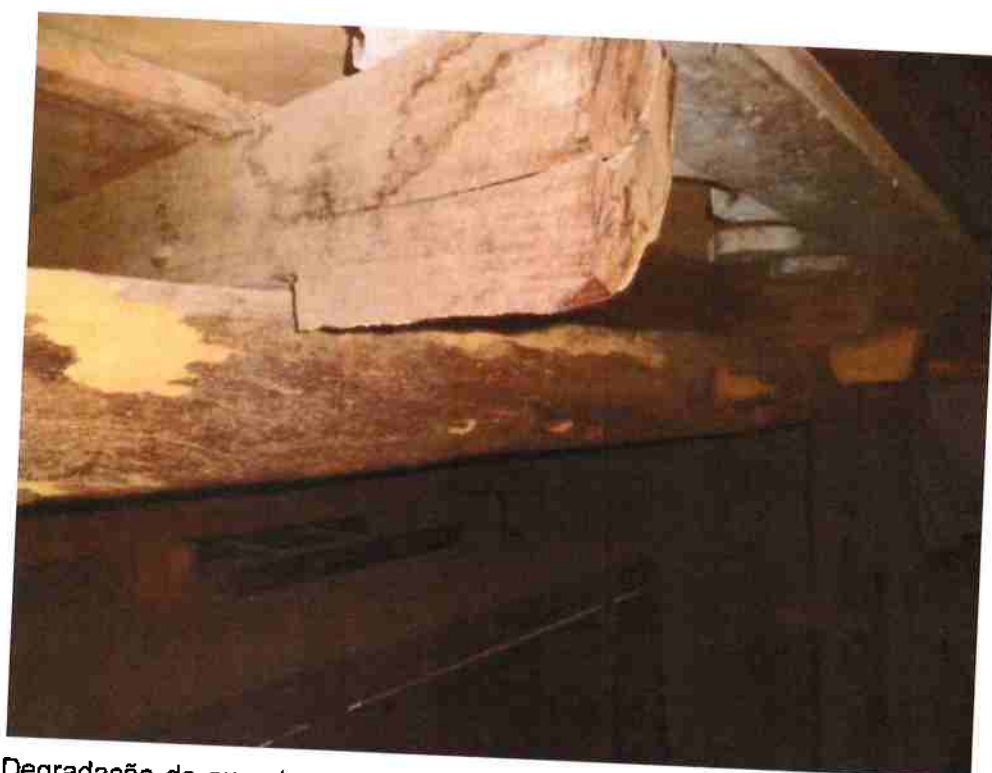
Fig. 6 Degradações nos elementos estruturais na parte posterior do retábulo-mor

Degradação do suporte na estrutura de sustentação na parte inferior do camarim, com galeria de insetos xilófagos na região do alburno, na peça de madeira.

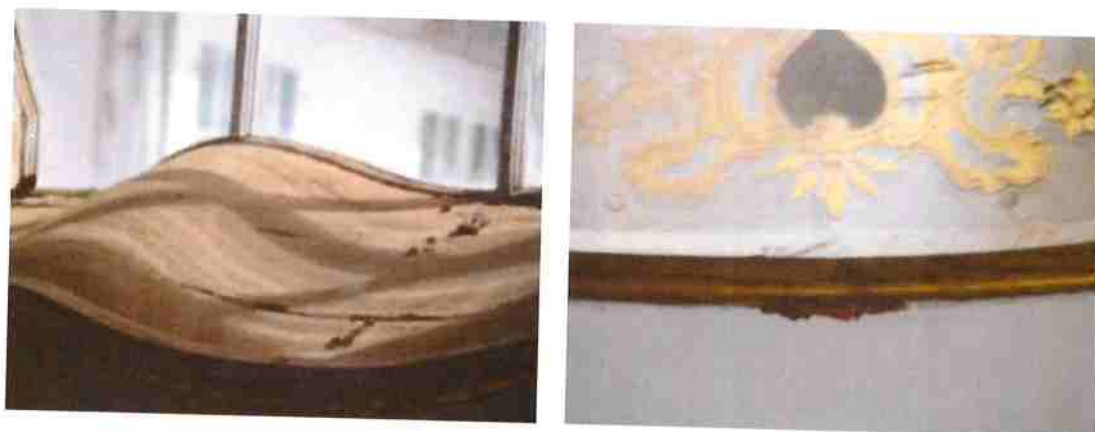
Fig. 7 Degradações do suporte nas molduras da janela da capela-mor

Desnível entre os blocos construtivos, com ressecamento da madeira, sujidades e excrementos.

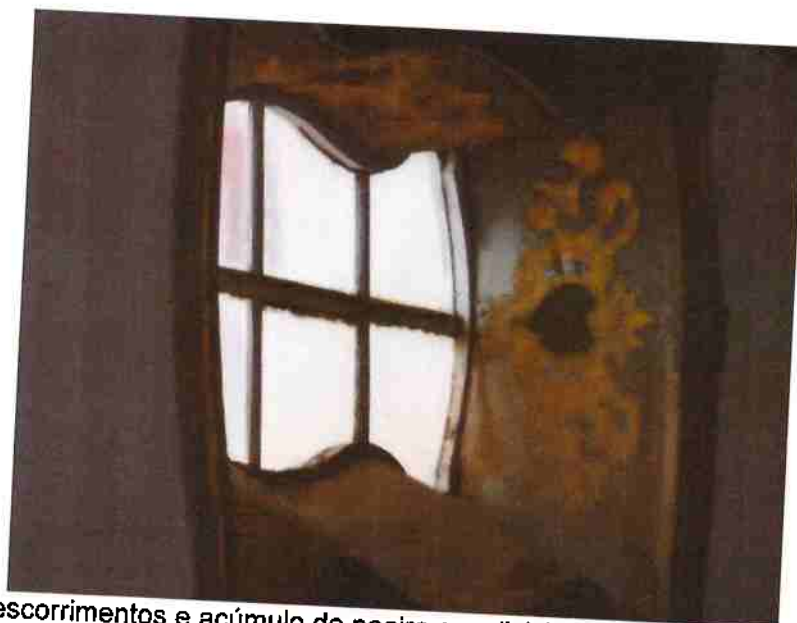
Fig. 8 Degradações da pintura e douramento nas molduras da janela da capela-mor

Manchas de escoamentos e acúmulo de poeira com lixiviação na pintura da moldura da janela direita próxima ao arco.

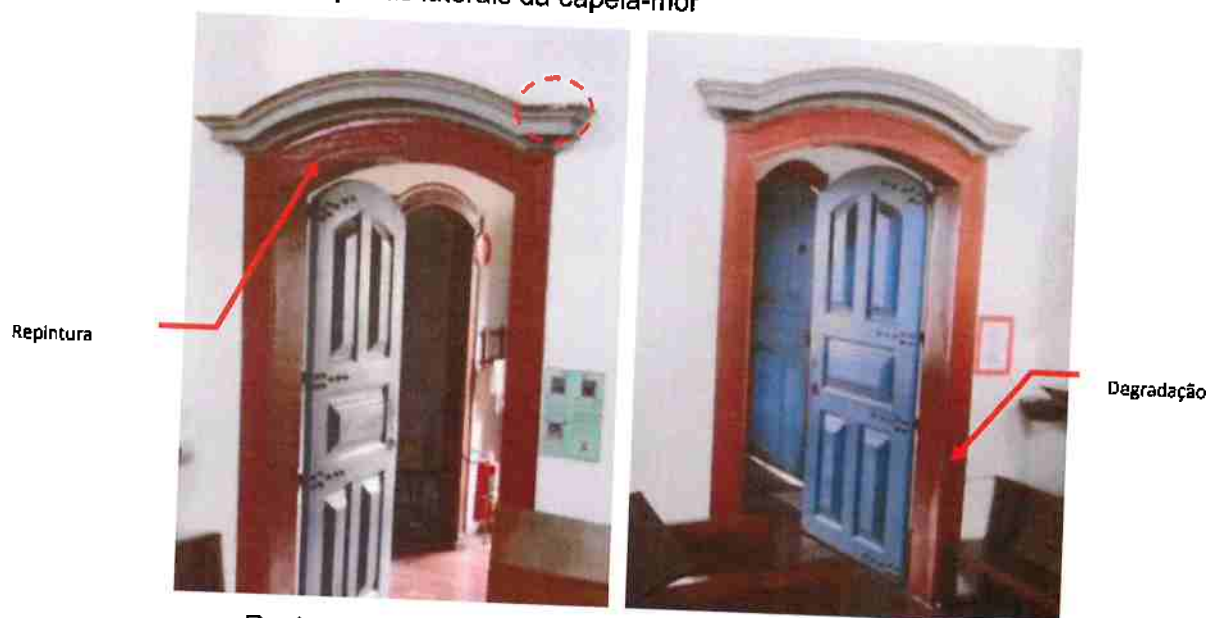
Fig. 9 Molduras das portas laterais da capela-mor

Repintura no alizar, sujidades e pequenas perdas na verga.

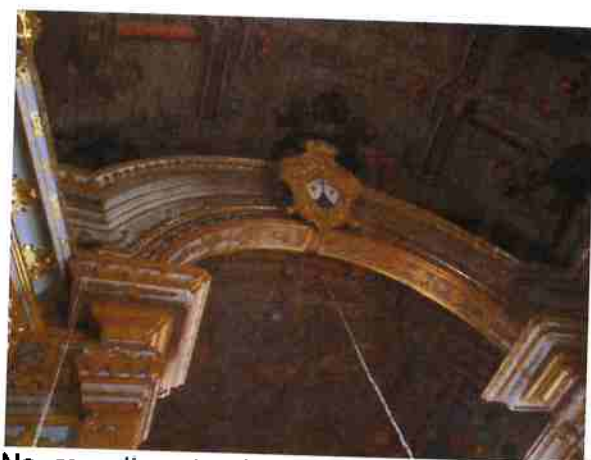
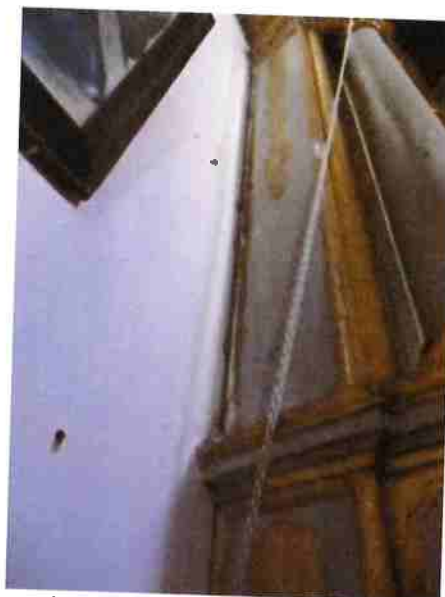
Fig. 10 Degradações na parte superior do arco cruzeiro

No revestimento do arco e entablamento são observadas sujidades generalizadas, pequenas perdas e desgastes na pintura e no douramento, retoques na pintura de fundo e desgastes nas áreas projetadas da base.

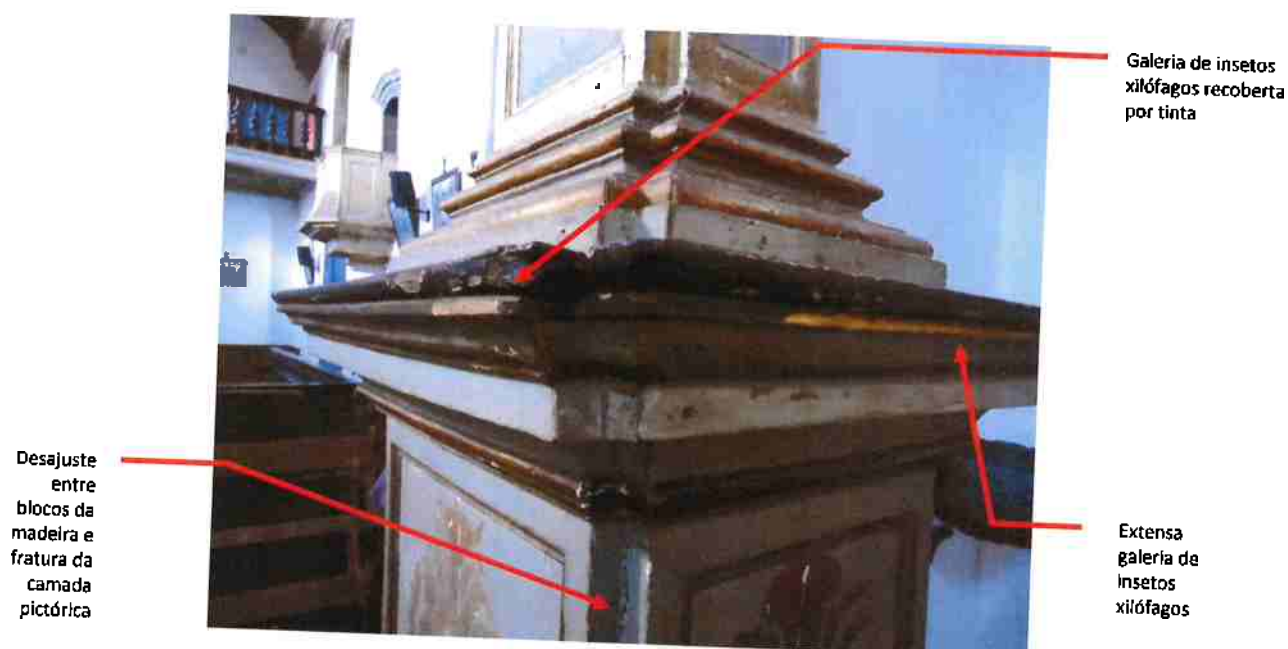
Fig. 11 Degradações nas bases dos pilares do arco cruzeiro

Furos, frestas, desajustes nas molduras, galerias e perdas de suporte nas bordas recobertas por espessa camada de tinta escura.

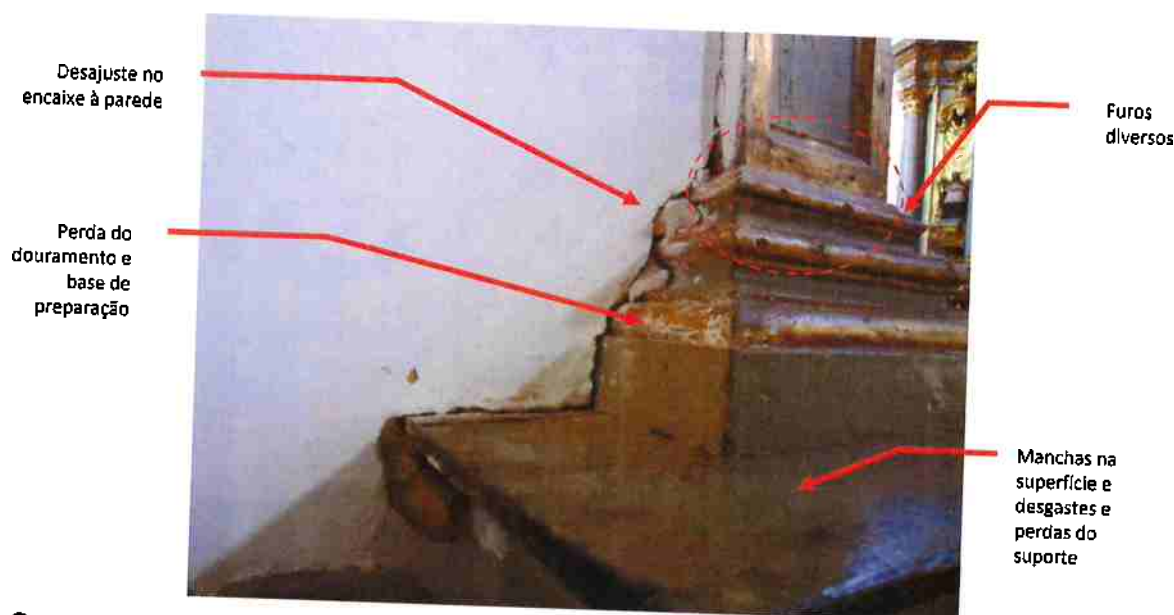
O revestimento da base apresenta desgaste da madeira na moldura, furos e perdas superficiais por impactos mecânicos, furos de pregos nas molduras e fratura parcial no tabuado liso. A superfície da base encontra-se muito manchada nessa região por servir de apoio para a colocação de objetos litúrgicos, como campainhas, castiçais, etc.

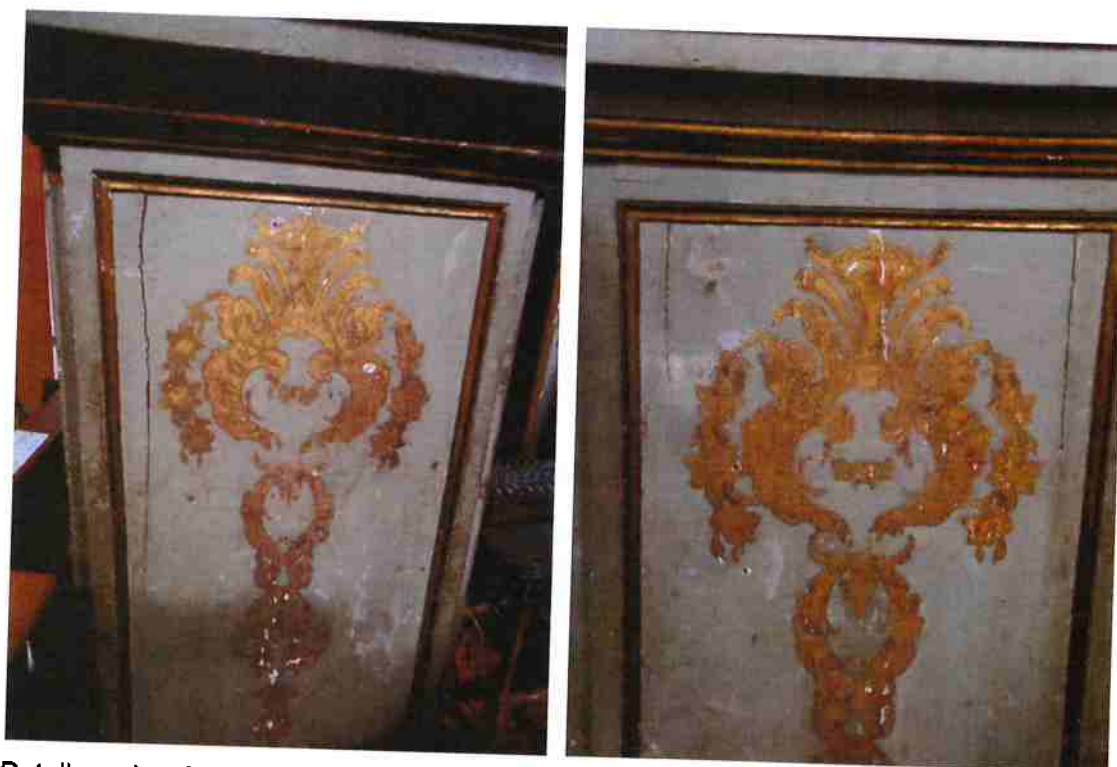
Fig. 12 Degradações na policromia e douramento no arco cruzeiro

Detalhes das faces que revestem a base do arco, dos lados esquerdo e direito, com fraturas, manchas, perdas de pintura, douramento e verniz.
