| | | <b>CONSMARA</b><br>ENGENHARIA | | <b>PROJETOS DE RESTAURAÇÃO ARQUITETÔNICA</b><br><b>PROJETO COMPLEMENTAR DE RESTAURAÇÃO DE</b><br><b>ELEMENTOS ARTÍSTICOS INTEGRADOS</b> | |
| <b>INSTITUTO DO PATRIMÔNIO HISTÓRICO E ARTÍSTICO NACIONAL –</b><br><b>IPHAN / PREFEITURA MUNICIPAL DE DIAMANTINA</b><br><b>PROJETO EXECUTIVO</b><br><b>RESTAURAÇÃO</b><br><b>IGREJA DE NOSSA SENHORA DO CARMO</b><br><b>ELEMENTOS INTEGRADOS</b> | | | | <b>Nº DO CONTRATO</b><br><br>05-2015 | <b>PÁGINA</b><br><br>71/225 |

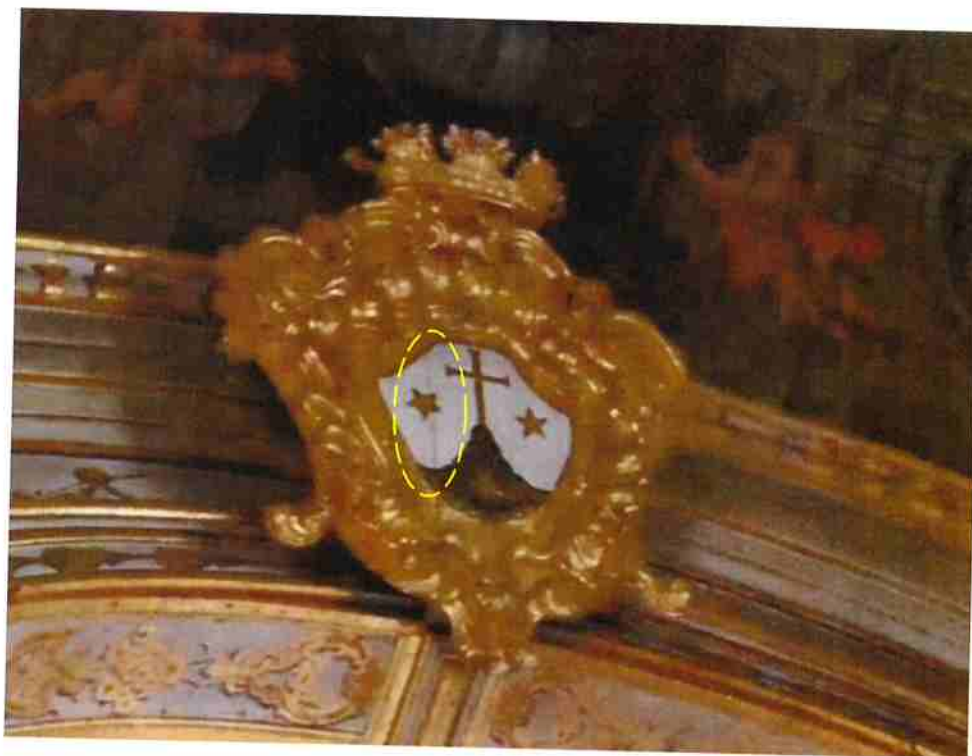
A tarja do arco cruzeiro, em talha dourada com pintura no emblema central, apresenta fresta de junta de dilatação, ressecamento e pequenas perdas da policromia.

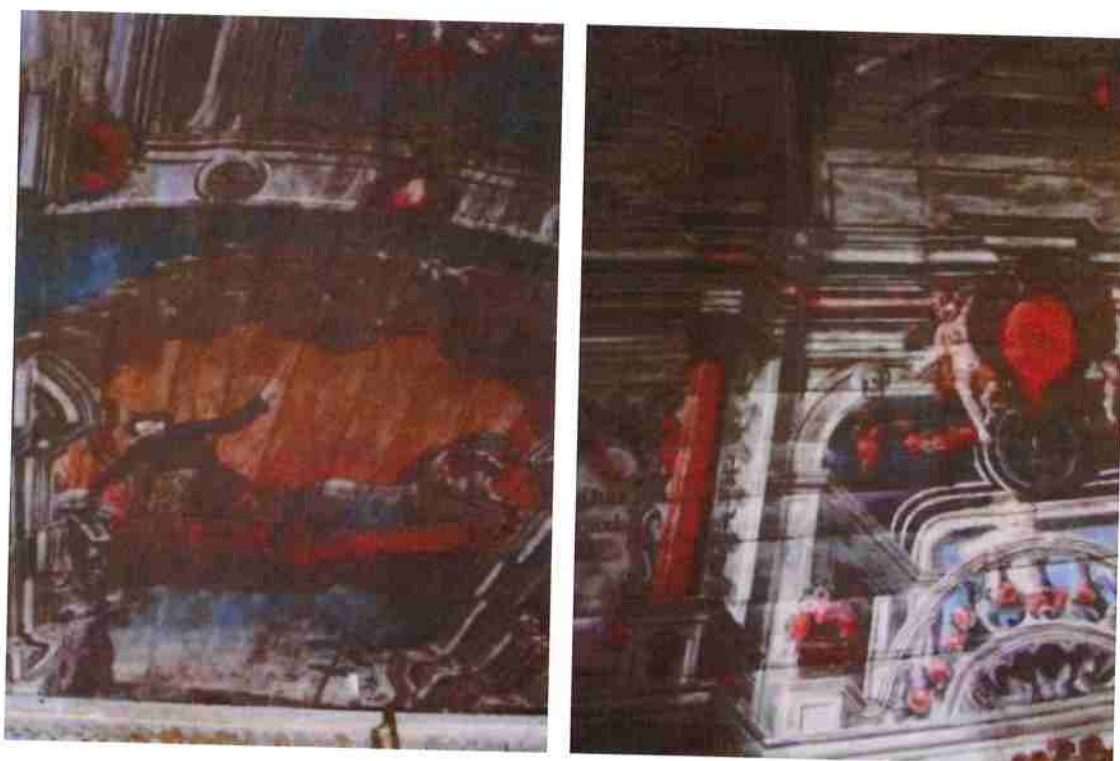
Fig. 13 Degradações do forro da nave

Vista geral do encaixe entre o tabuado do forro com algumas áreas de frestas mais evidentes, como na região dos pés de Santo Elias e na região próxima à cimalha.

As perdas da calafetação e dos desgastes por apodrecimento nas bordas das tábuas ocorrem em quantidade reduzida e, principalmente, nas laterais inferiores, próximas à cimalha, decorrendo, possivelmente, de escorrimentos e acúmulo de umidade nessas áreas.

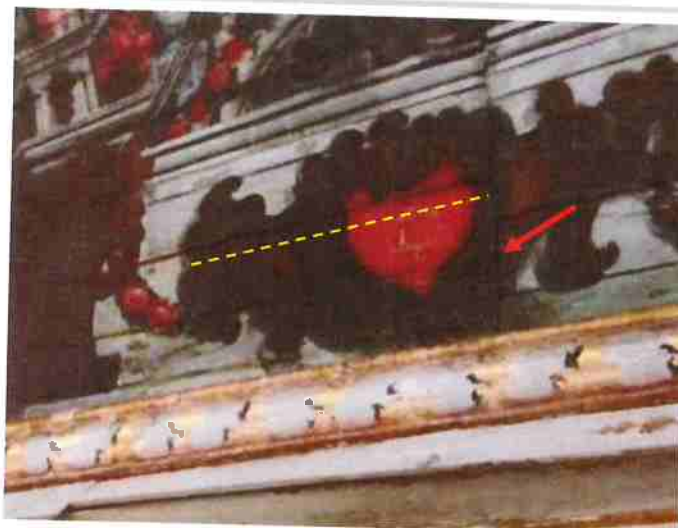
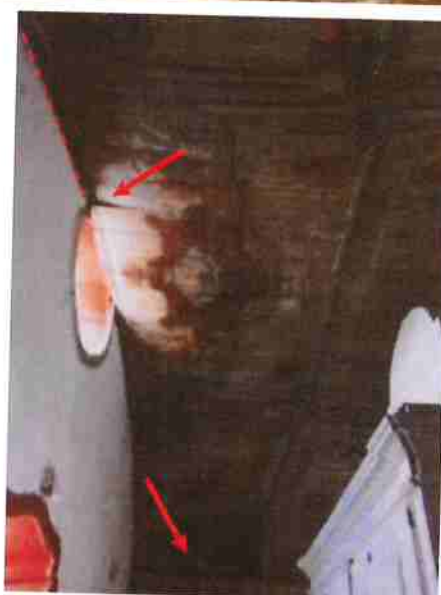
Desajustes nas juntas entre tábuas com frestas aparentes e pequenas regiões de perda próximas à cimalha das paredes laterais da nave.

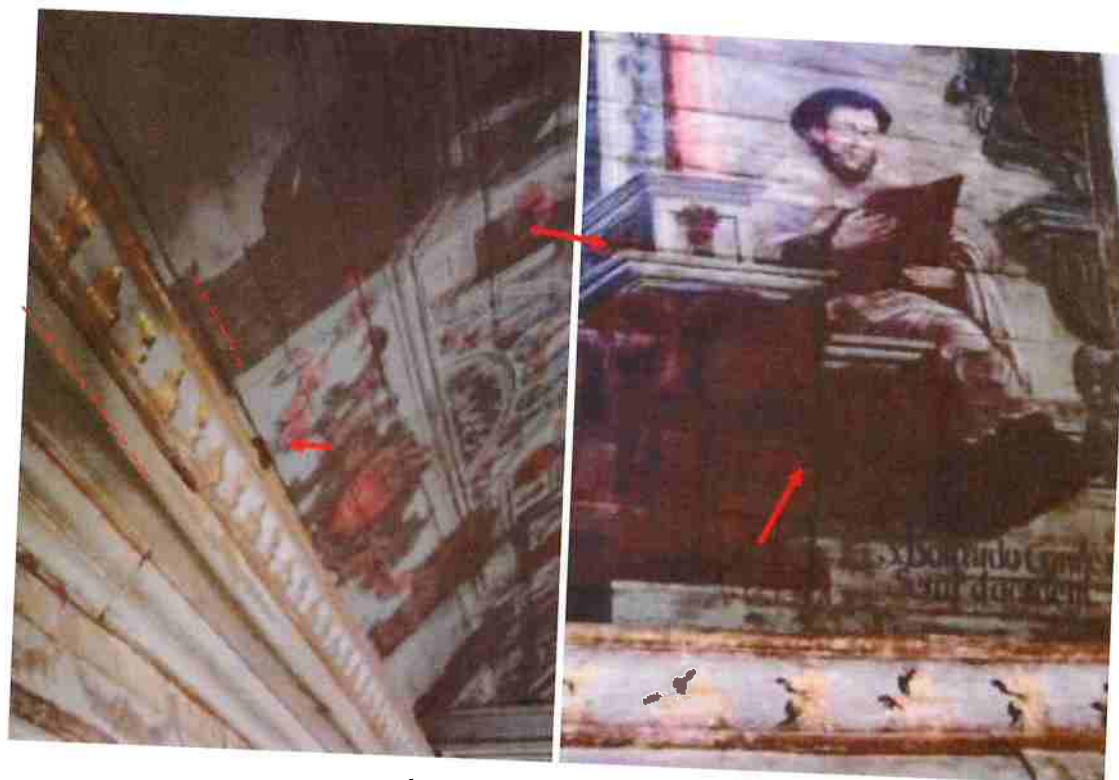
Manchas na policromia.

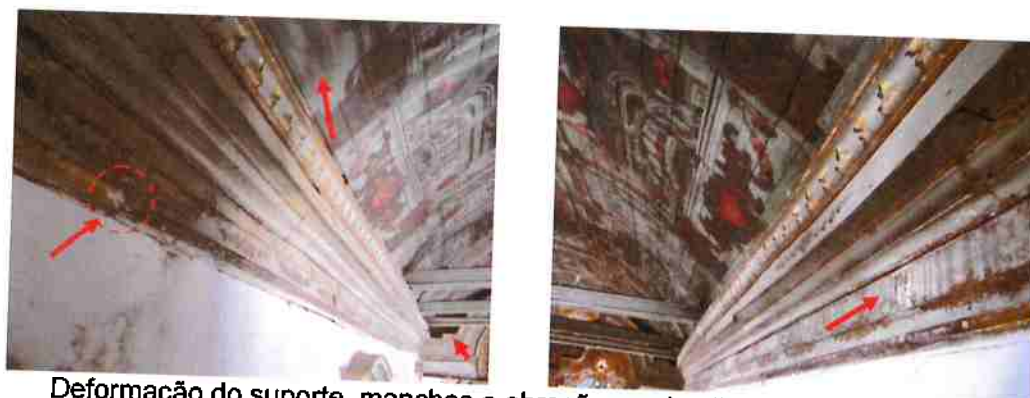
Fig. 14 Degradações de suporte e policromia na cimalha do forro da nave

Deformação do suporte, manchas e abrasão na cimalha do lado esquerdo.

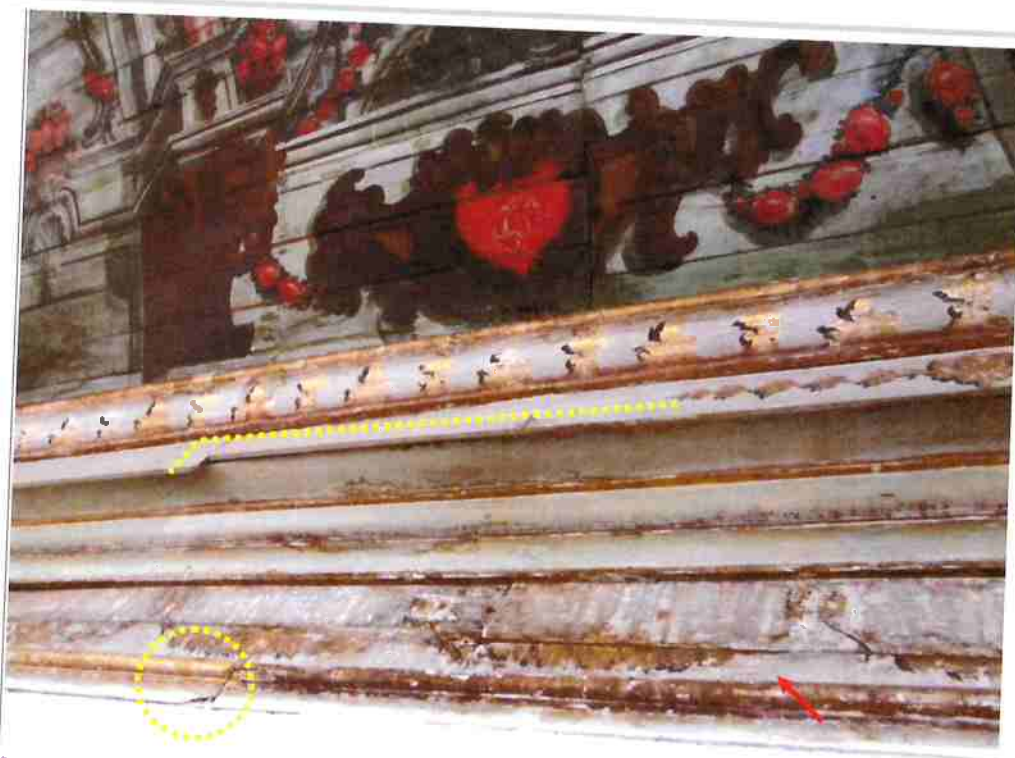
Fratura na moldura superior e, na moldura inferior, pequenas perdas de suporte.  
 Na região do coro, a policromia da cimalha sofreu intensa lixiviação com perda da camada pictórica e do douramento, deixando manchas escurecidas dos resíduos de base e policromia (detalhe da cimalha do lado direito).

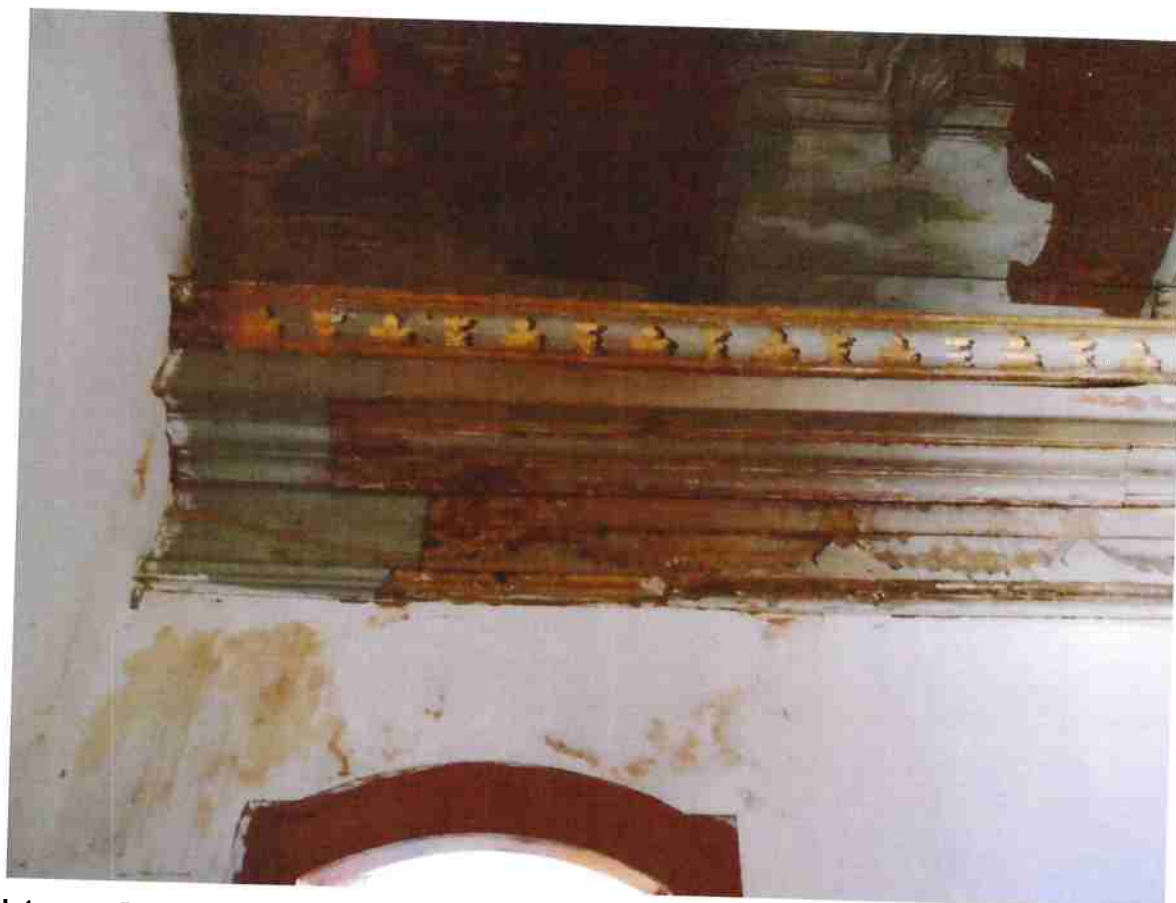
Intervenção em remendo recortado na cimaltha esquerda junto á parede da fachada. O remendo não foi tratado esteticamente, está pintado de azul e seus encaixes são em junta seca.

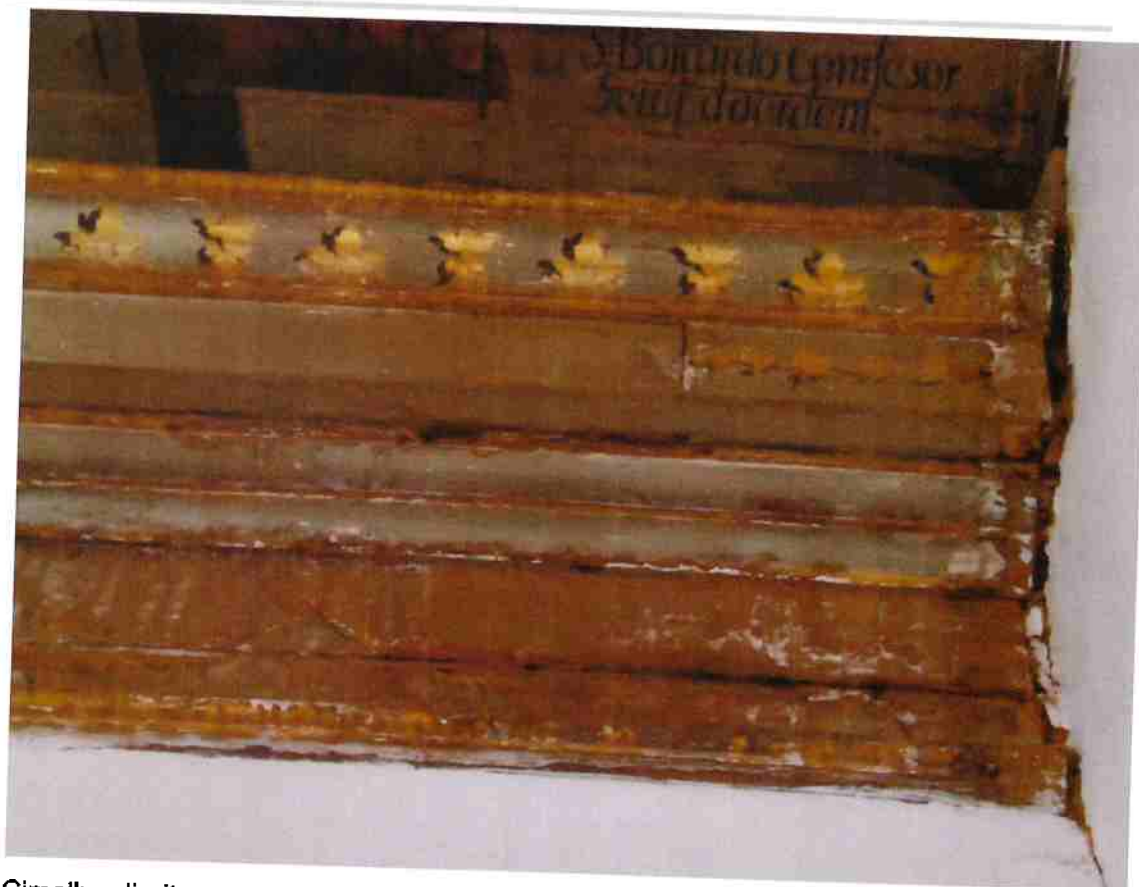
Cimalha direita na região próxima à parede da fachada, com perda da policromia e do douramento e manchas de umidade. Friso de forração não original ou totalmente repintado.

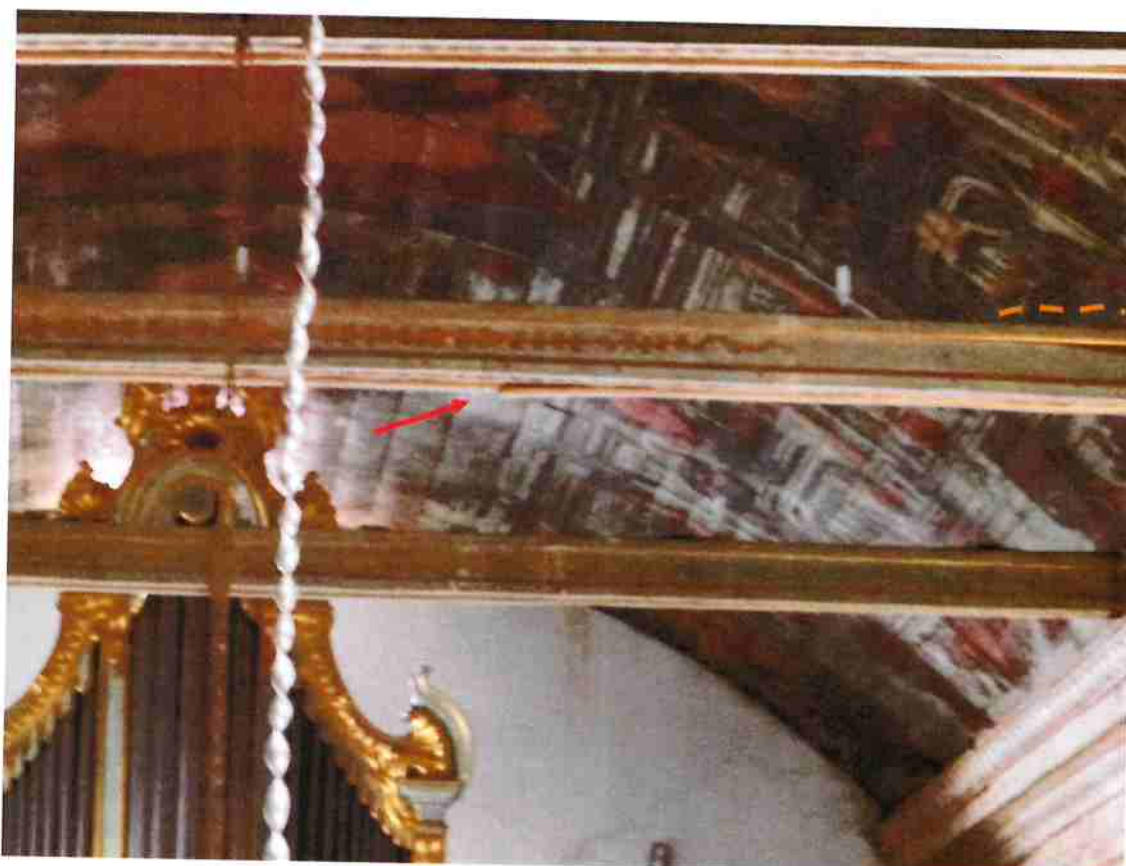
Fig. 15 Degradações dos elementos de revestimento dos tirantes da nave

Vista lateral dos tirantes central e próximo ao coro, com desprendimento parcial na moldura e leve empenamento.

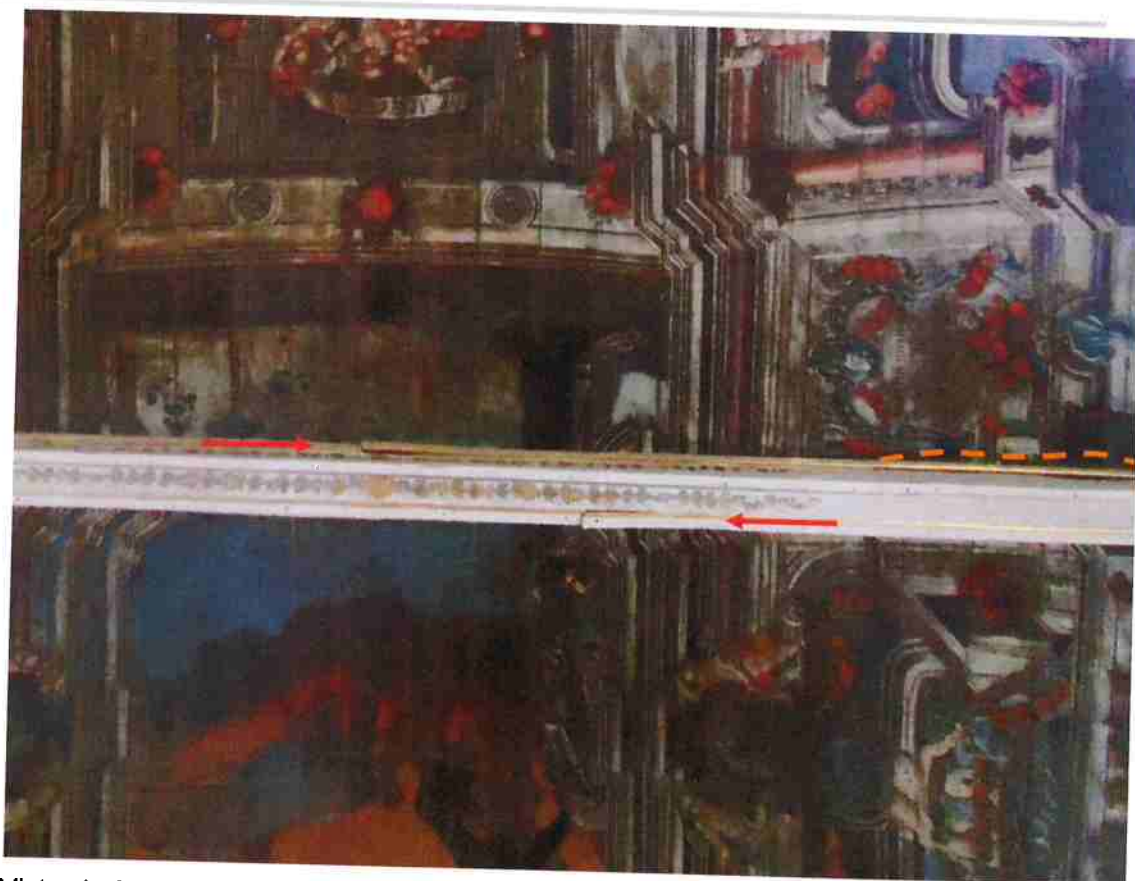
Vista de baixo do tirante central com desprendimento de tábua na face voltada para o arco cruzeiro, moldura na parte inferior e desajuste no encaixe da moldura junto à parede.

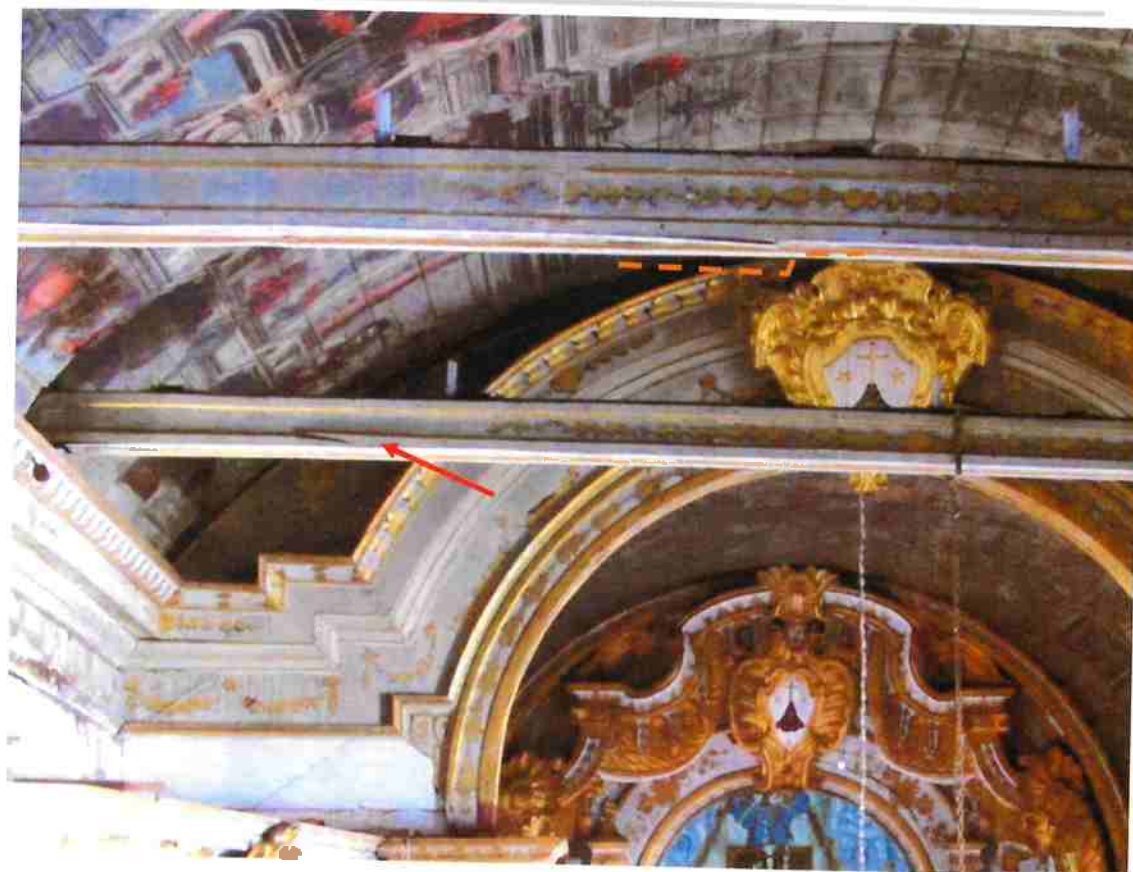
Fratura parcial no tirante próximo ao arco cruzeiro na face voltada para o coro.

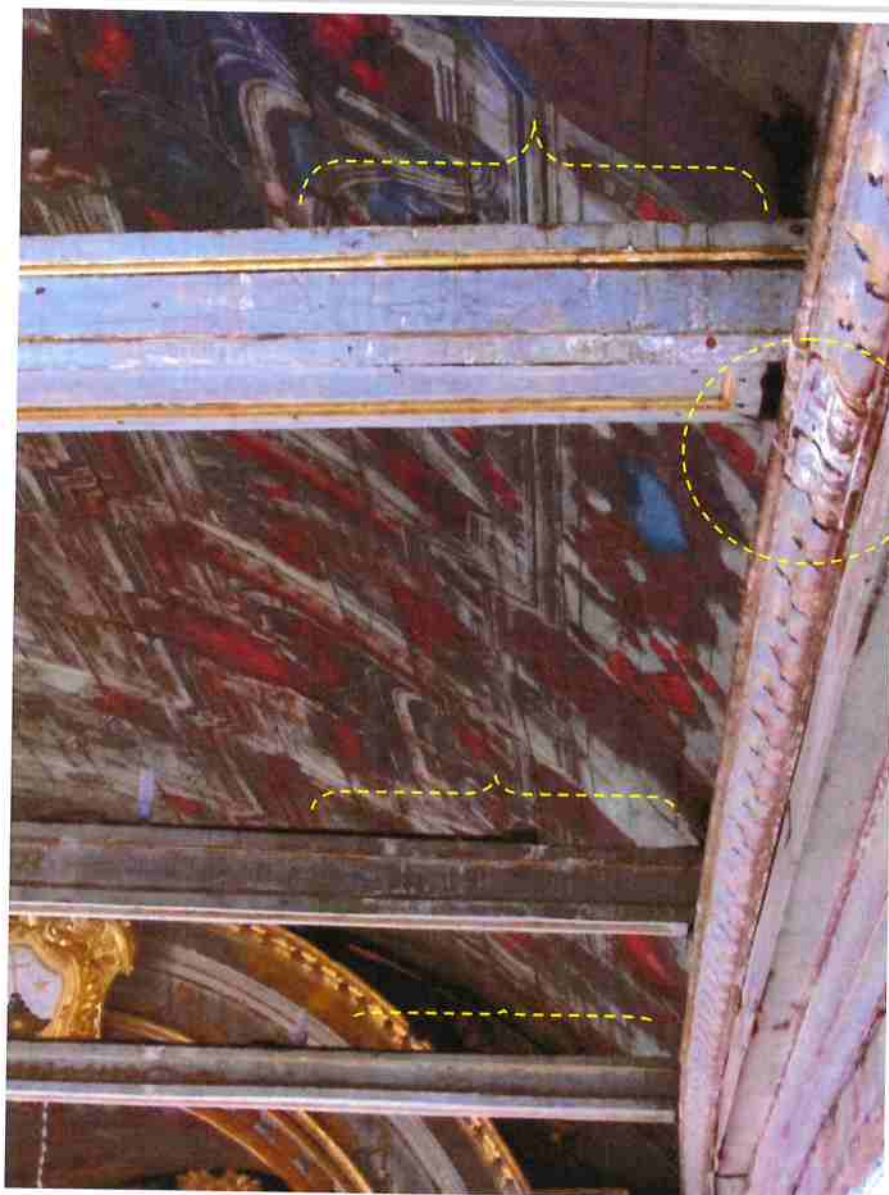
Os tirantes na região junto às cimbalhas, tanto do lado esquerdo quanto do lado direito da nave apresentam escorrimento de excrementos de aves, resíduos de insetos, sujidades generalizadas, abrasão superficial pela lixiviação e manchas decorrentes de ataques biológicos e acúmulo de umidade.

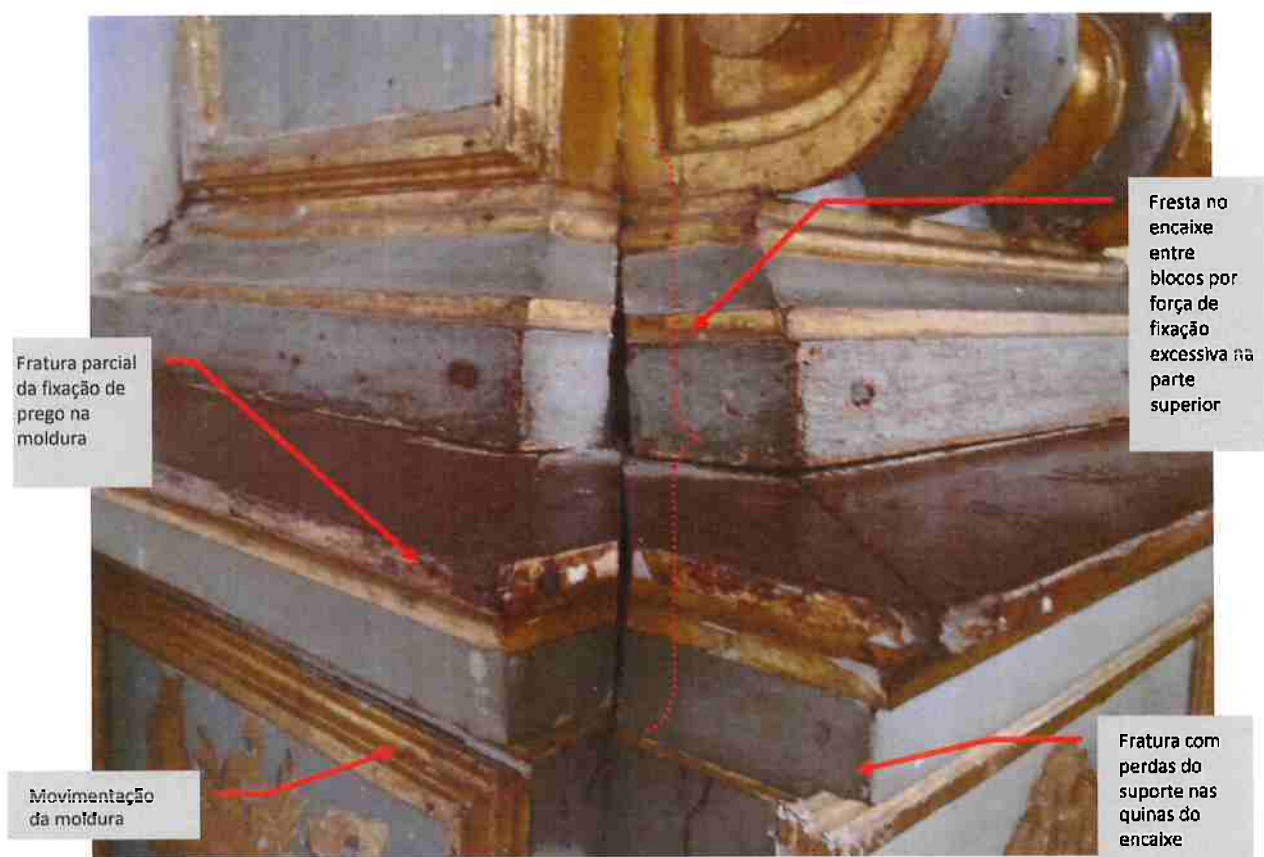
Fig. 16 Degradações do suporte no retábulo colateral de Santo Elias (lado esquerdo)

Os blocos construtivos em recortes apresentam, de forma generalizada, desajuste entre as juntas com frestas aparentes e irregulares. Pela fragilidade dada por essas frestas, ocorrem, de modo generalizado, pequenas perdas do suporte em quinas e pontas desprotegidas.

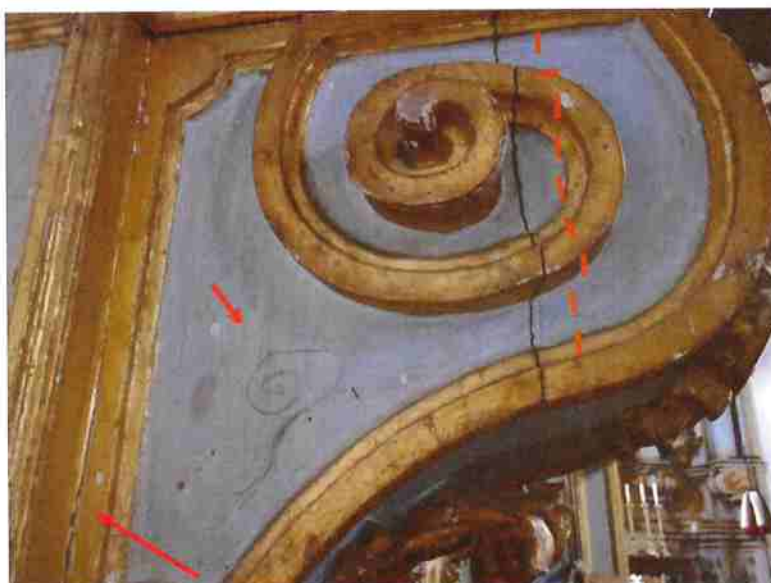
Fresta no suporte entre blocos entalhados, gerando fissura extensa e irregular na superfície da pintura e douramento.

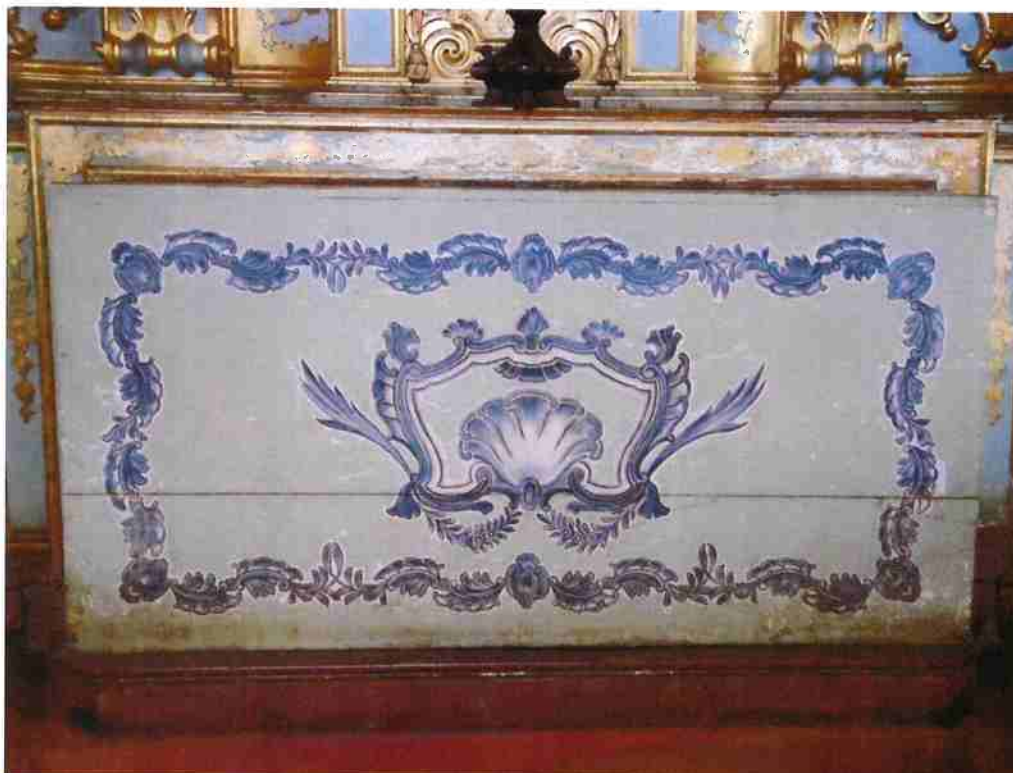
Fig. 17 Degradações da camada pictórica dos elementos de revestimento, talha e douramento do retábulo colateral de Santo Elias

Na foto anterior, vê-se que o frontal da mesa apresenta pintura oleosa e de aspecto recente, com perdas por impactos e desprendimentos, além de manchas de cera e de produtos de limpeza no barrado.

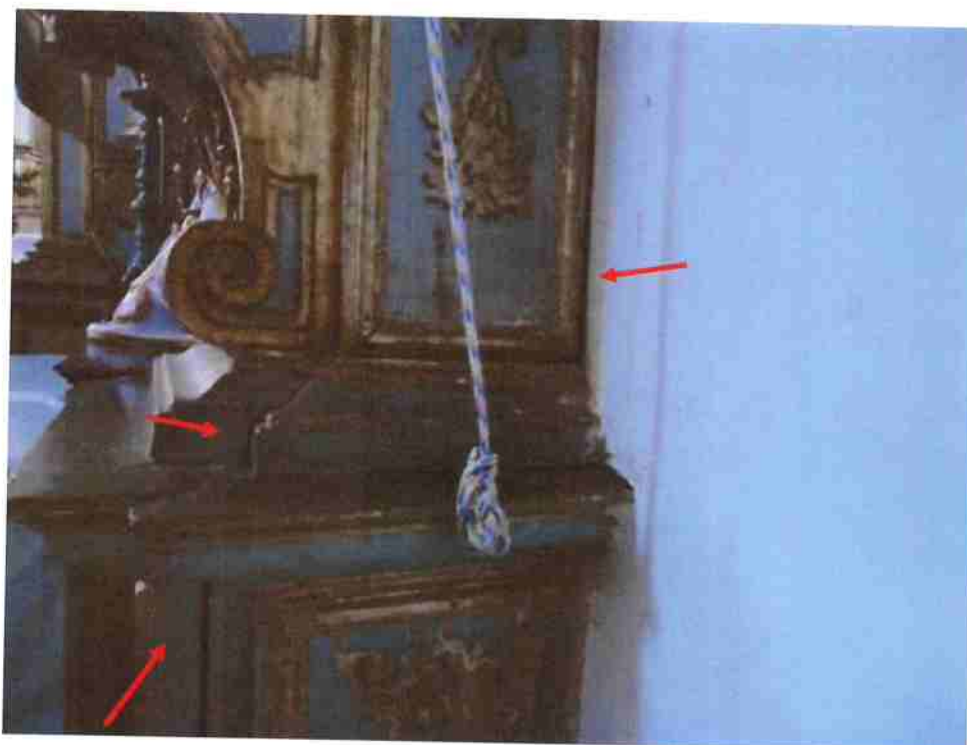
Fig. 18 Degradações do suporte no retábulo colateral de Santa Tereza d'Ávila

Desajuste e fendas entre blocos e peças construtivas.

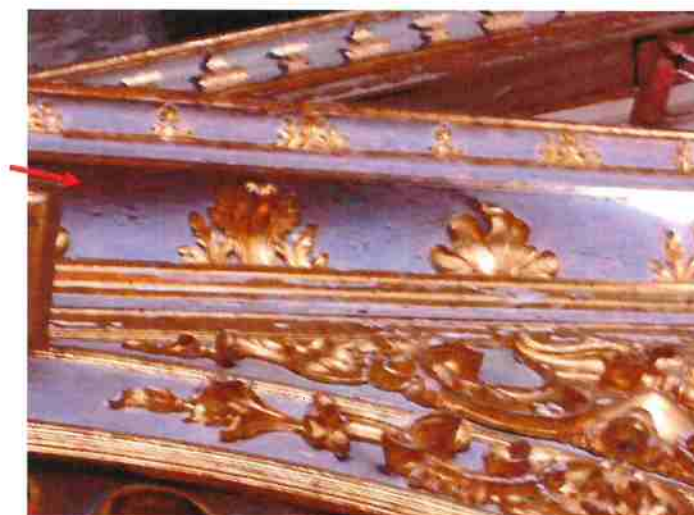
Fig. 19 Degradações da policromia e douramento no retábulo colateral de Santa Tereza d'Ávila

Detalhe dos estufamentos e desprendimentos da repintura sobre camada original na lateral direita do coroamento do retábulo e respingos de cera e sujidades no sacrário.

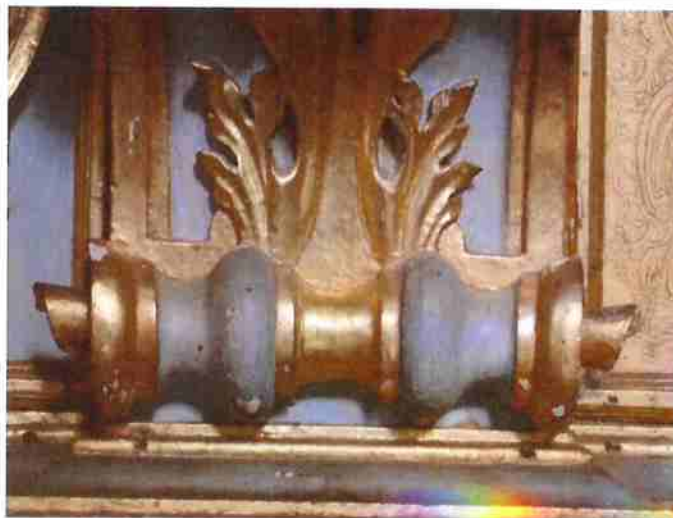
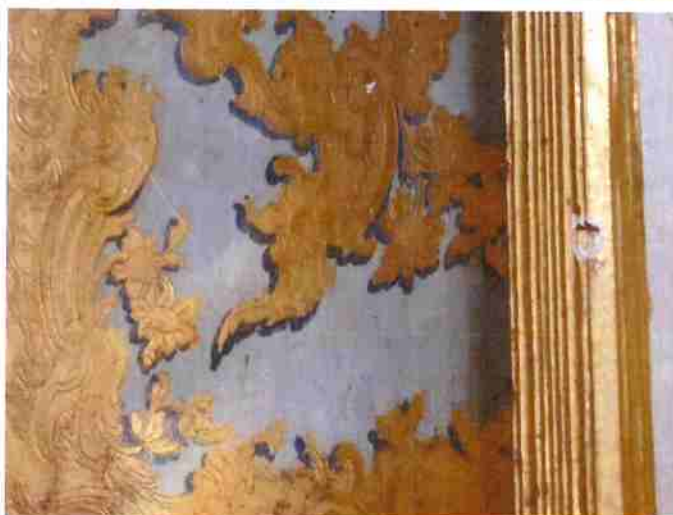
Alguns desprendimentos com perda da pintura azul de fundo, na parte superior, aparentam ser em decorrência da técnica de execução da intervenção, onde os craquelês e fissuras acompanham a mesma direção das marcas das pinceladas.

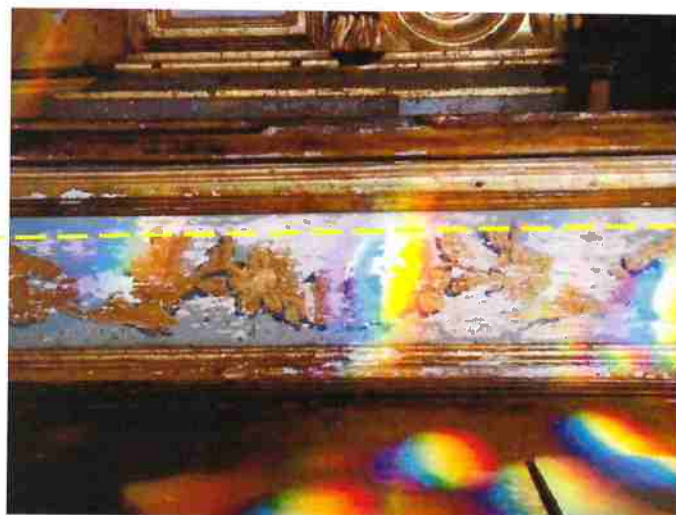
Na moldura da banquetta, os elementos dourados, tanto dos recortes em motivos fitomorfos quanto da moldura, estão extremamente fragilizados e com extensas perdas, craquelês e desprendimentos.

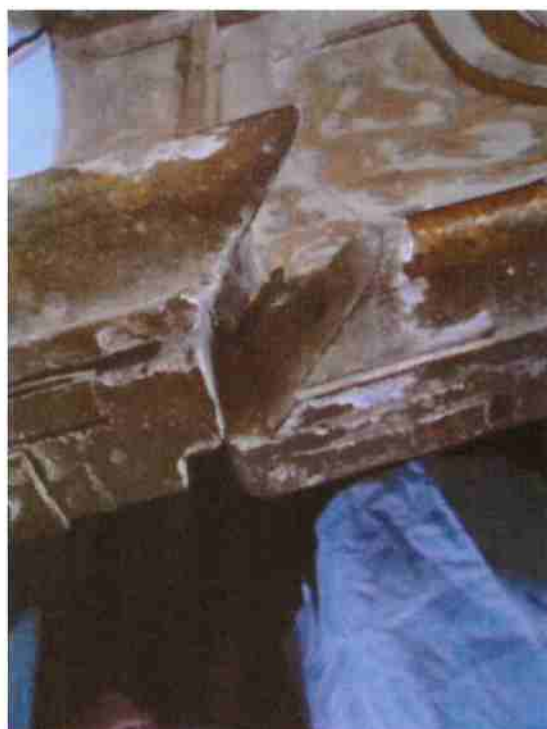
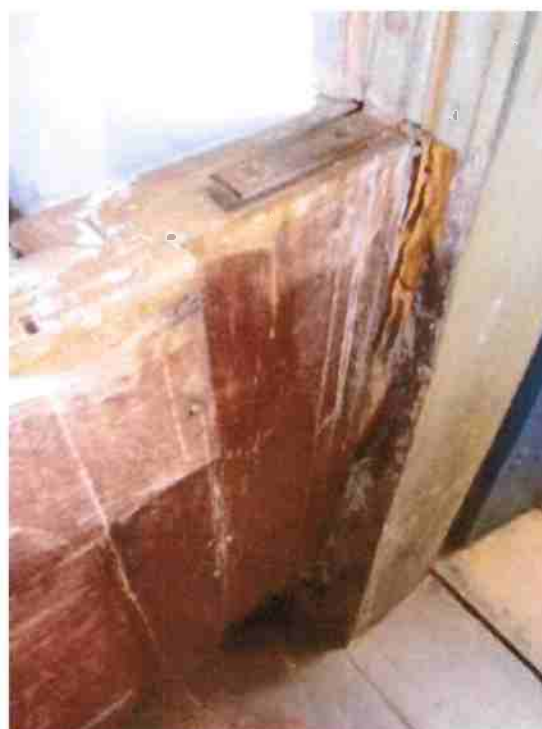
Fig. 20 Degradações do suporte no púlpito

Desajuste entre blocos construtivos e galerias pelo ataque de insetos xilófagos.

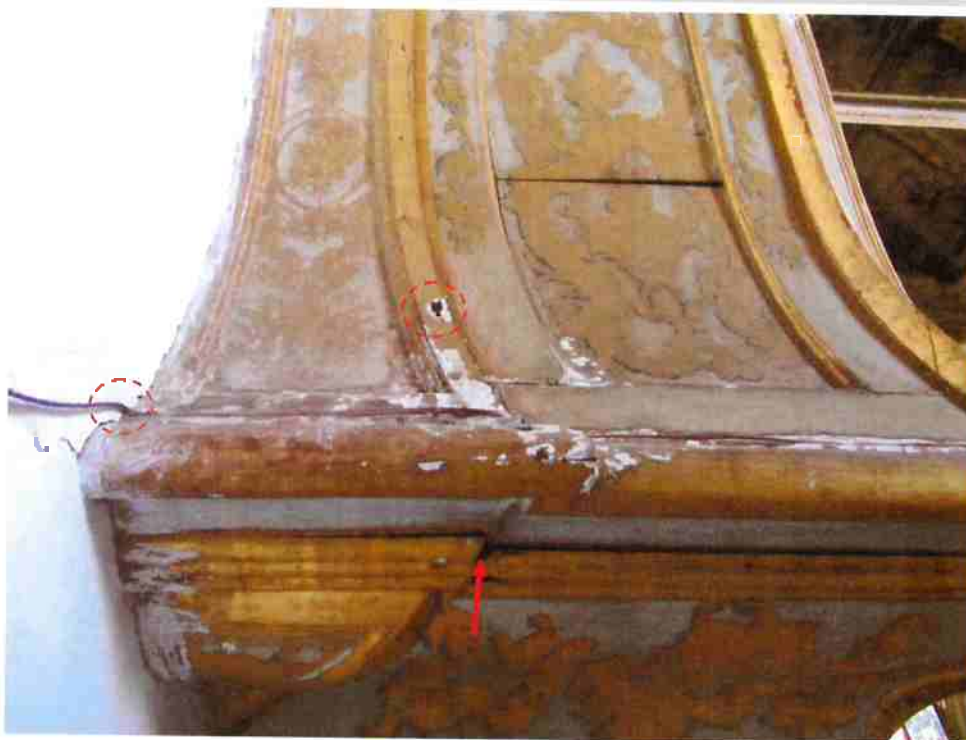
Desajustes e fresta entre tábuas de forração, desprendimento na fixação das molduras e furo para passagem de fiação.

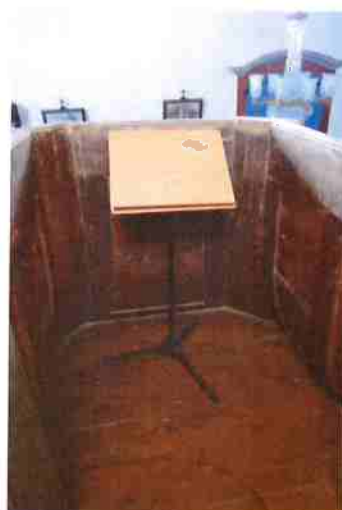
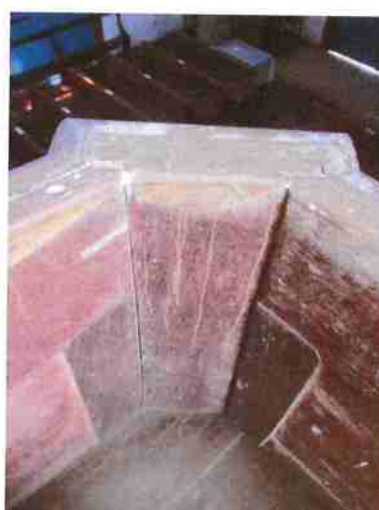
Vista do tabuado no interior do púlpito com revestimento não original da maioria da face interna das tábuas. As peças originais apresentam fissuras e perdas pontuais, defeitos intrínsecos da madeira, desgaste e abrasão generalizados.

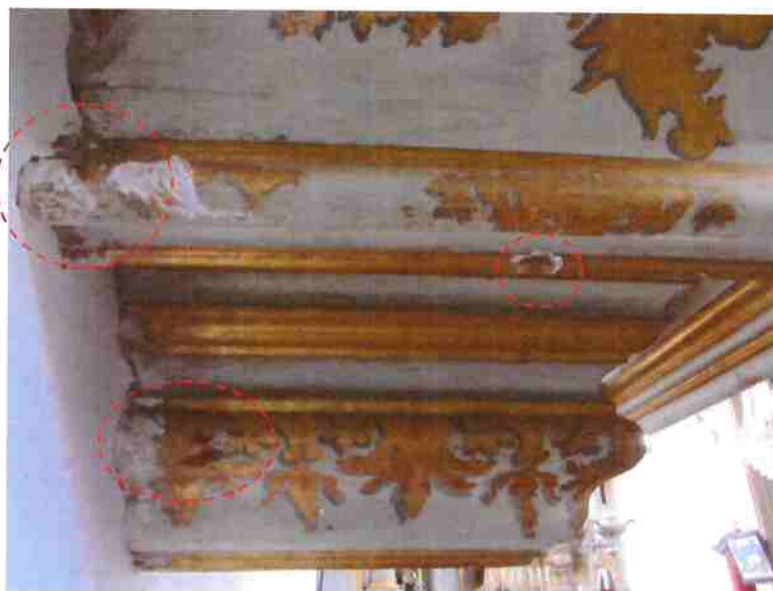
Fig. 21 Degradações estéticas no púlpito

A policromia e douramento dos púlpitos se encontram mais ressecados do que as dos retábulos, apresentando sujidades, desprendimentos, abrasão e perdas generalizadas. Observam-se manchas de respingos de tintas e de materiais aderidos.

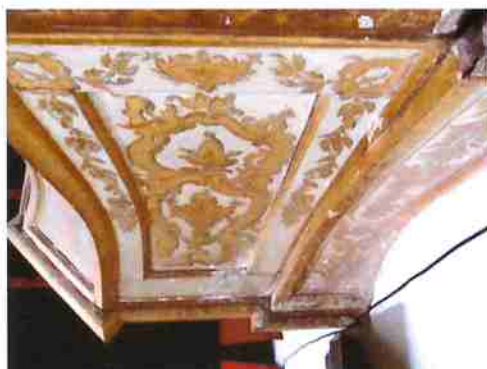
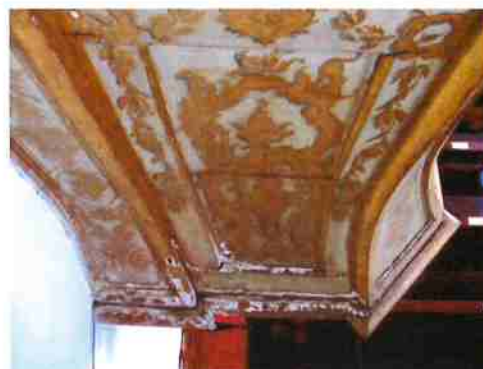
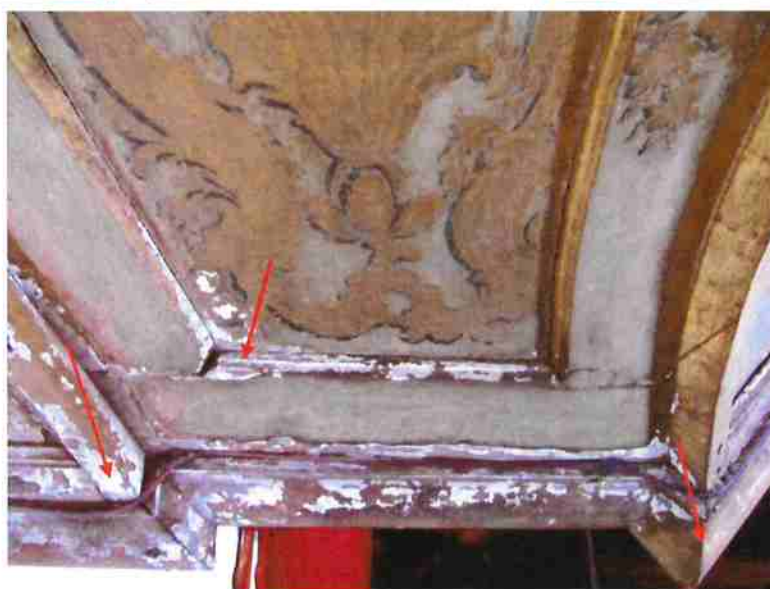
Diversas regiões, principalmente nas molduras, apresentam abrasão, fissuras, desgastes e perdas de base de preparação, de policromia e de douramento.

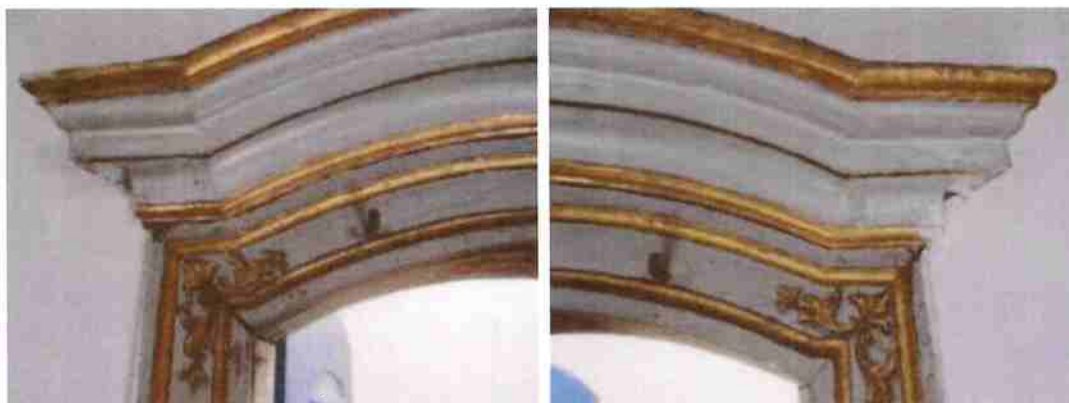
Fig. 22 Degradações da porta de acesso ao púlpito

A sobreverga e a moldura da porta de acesso ao púlpito apresentam desajustes entre os blocos construtivos, principalmente nas quinas. Existem pregos na moldura da verga

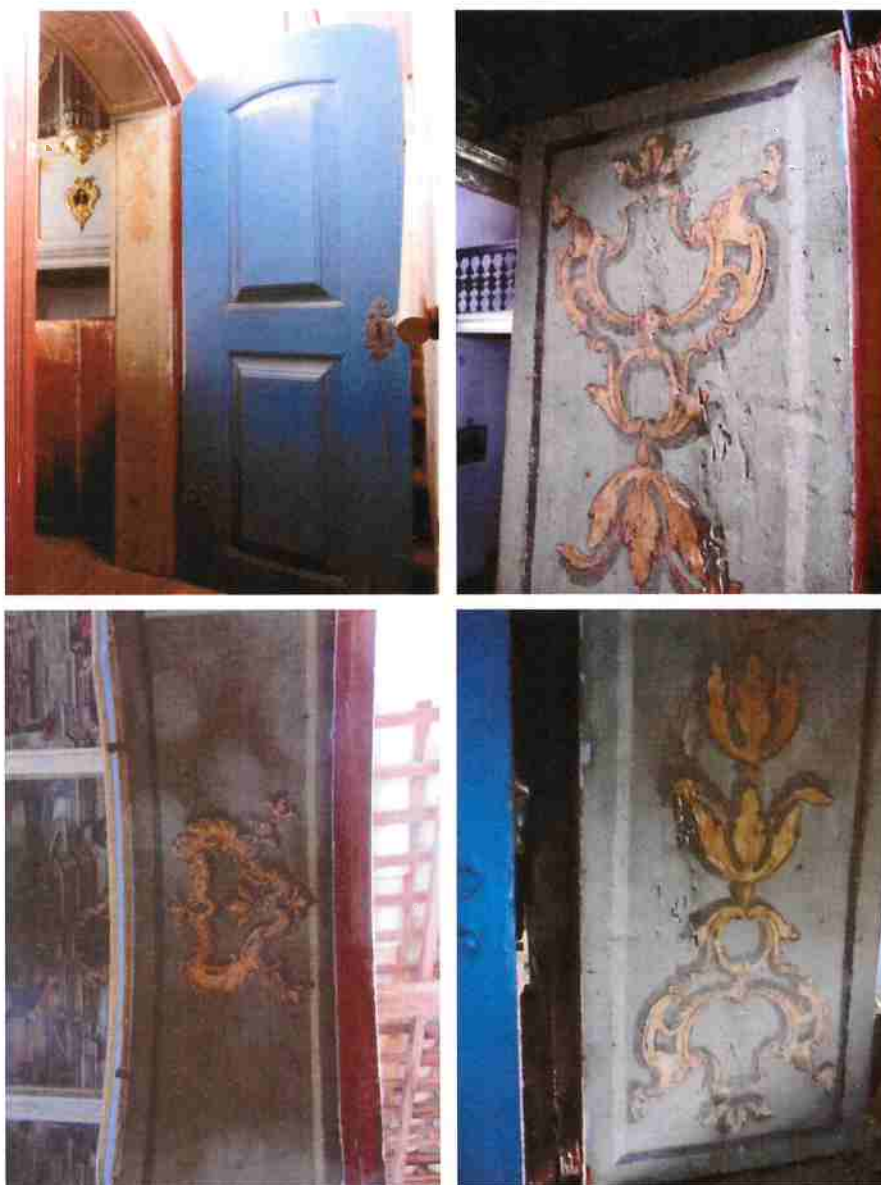
A madeira do suporte além das irregularidade e falta de acabamento apresenta galerias de insetos xilófagos. A pintura nessa região é marcada pela irregularidade do suporte e apresenta ressecamento, manchas e perdas.

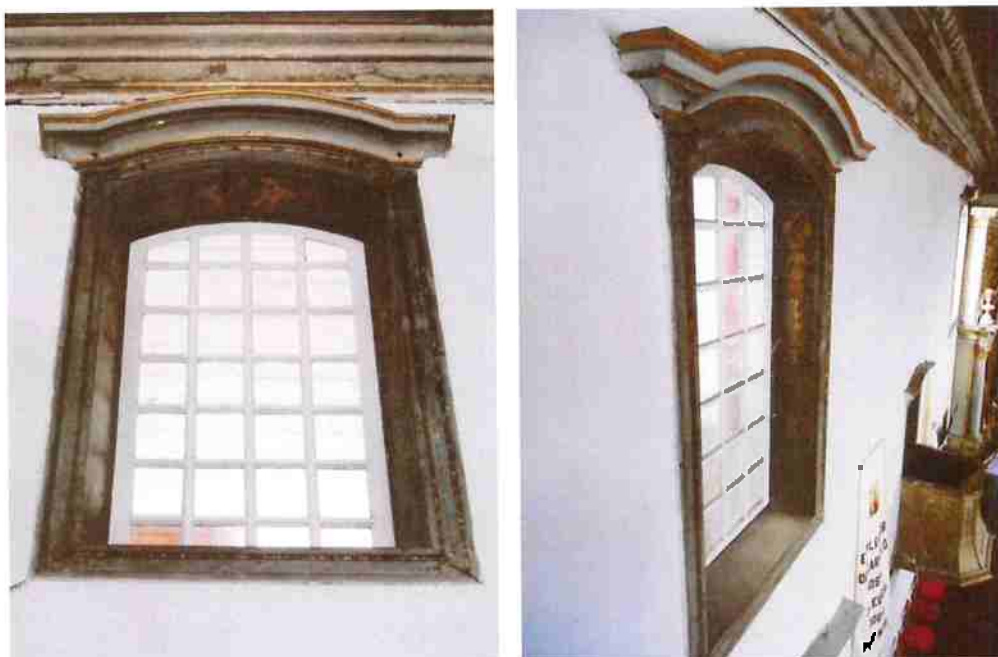
Policromia ressecada, com abrasões, perdas e manchas.

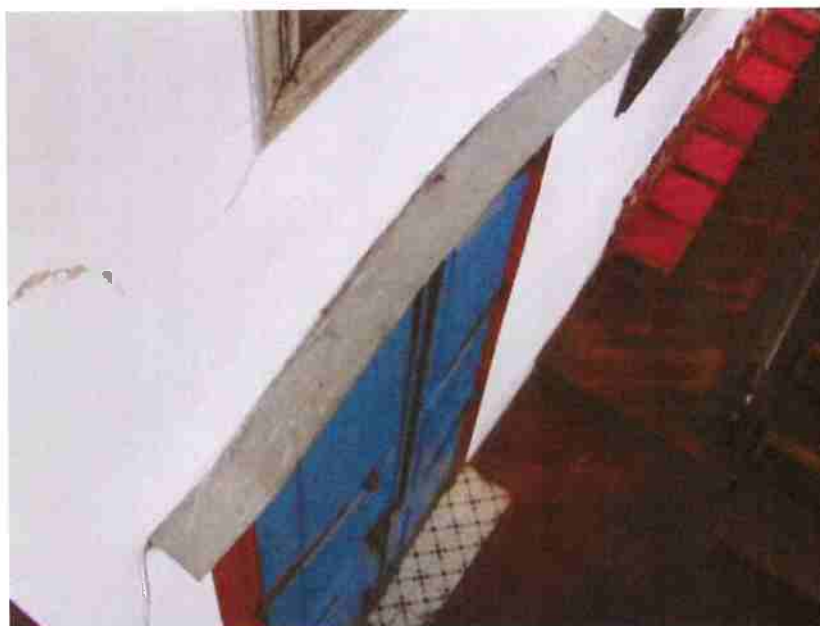
Fig. 24 Degradações das sobrevergas das portas da nave  
Porta da parede lateral esquerda

Ressecamento generalizado, respingos de tintas, excrementos e manchas nas laterais.

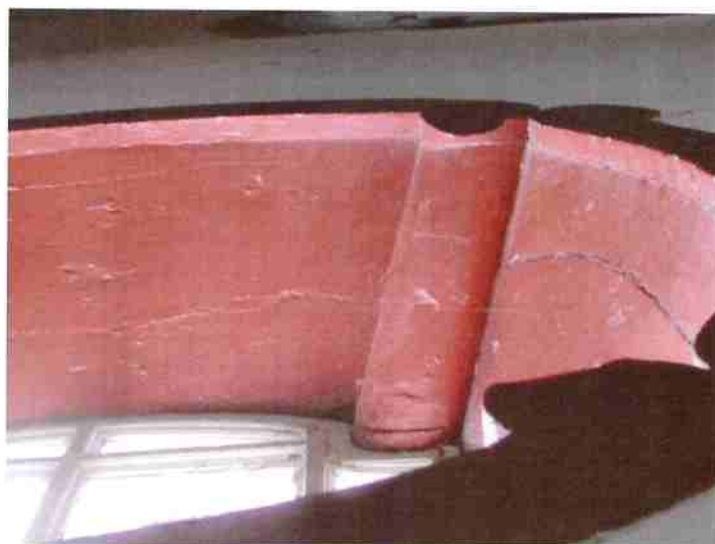
Fig. 26 Degradações do óculo coro

Detalhe da parte superior da moldura com perdas pontuais do suporte, fraturas longitudinais que acompanham o veio da madeira e irregularidades.
