| | | <b>CONSMARA</b><br>ENGENHARIA | | <b>PROJETOS DE RESTAURAÇÃO ARQUITETÔNICA</b><br><b>PROJETO COMPLEMENTAR DE RESTAURAÇÃO DE</b><br><b>ELEMENTOS ARTÍSTICOS INTEGRADOS</b> | |
| <b>INSTITUTO DO PATRIMÔNIO HISTÓRICO E ARTÍSTICO NACIONAL –</b><br><b>IPHAN / PREFEITURA MUNICIPAL DE DIAMANTINA</b><br><b>PROJETO EXECUTIVO</b><br><b>RESTAURAÇÃO</b><br><b>IGREJA DE NOSSA SENHORA DO CARMO</b><br><b>ELEMENTOS INTEGRADOS</b> | | | | <b>Nº DO CONTRATO</b><br><br>05-2015 | <b>PÁGINA</b><br><br>71/225 |

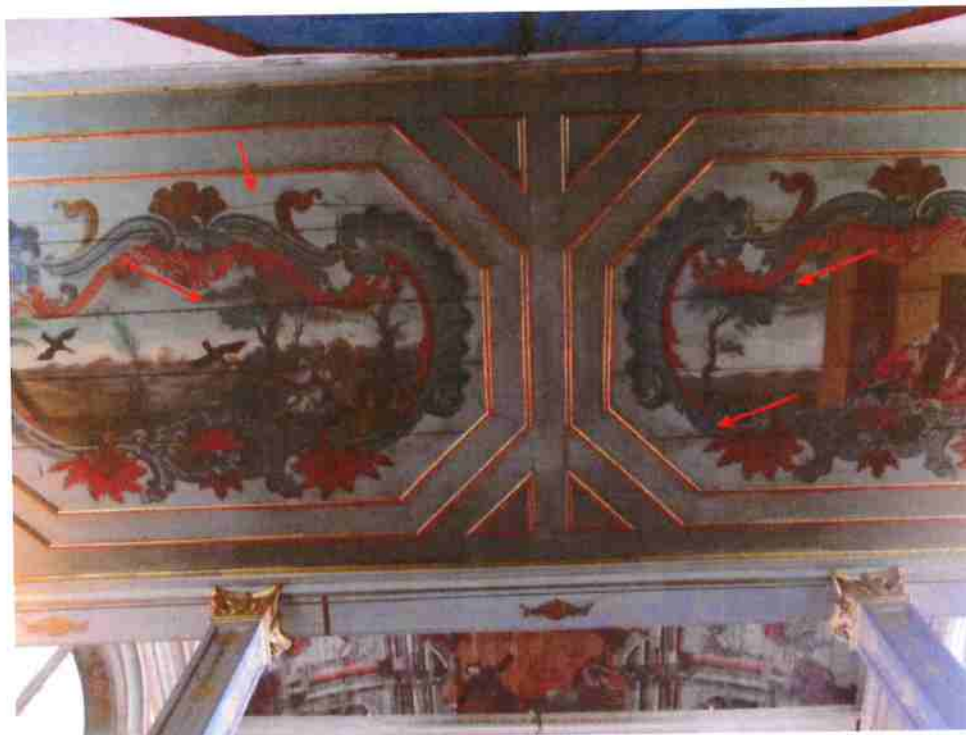
Fig. 27 Vista geral das degradações no tabuado de revestimento e policromia do forro e cimalha do átrio

Frestas no encaixe entre as tábuas de composição dos painéis e tábua com fratura longitudinal..

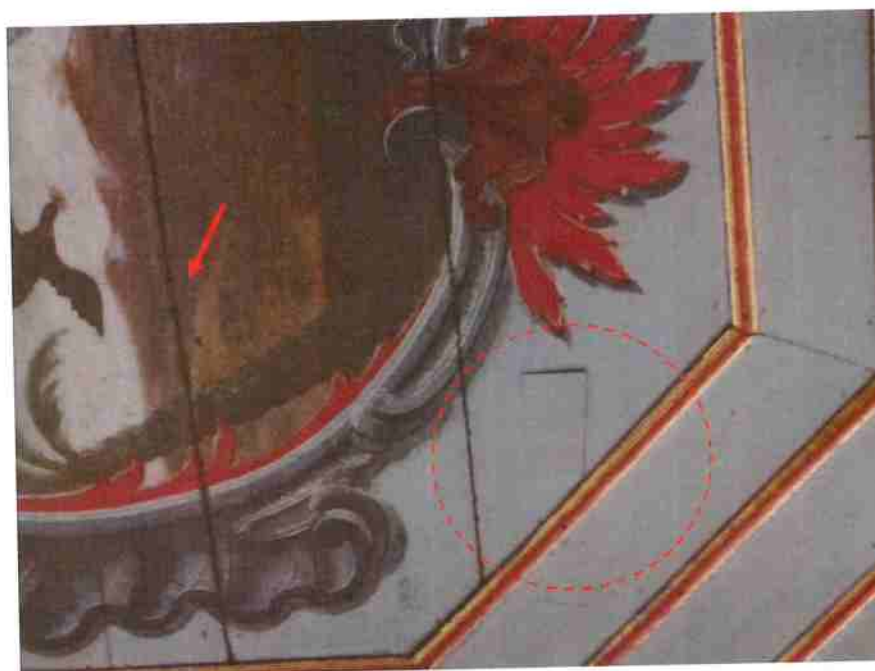
Desajuste em intervenção original e fissura na pintura entre tábuas.

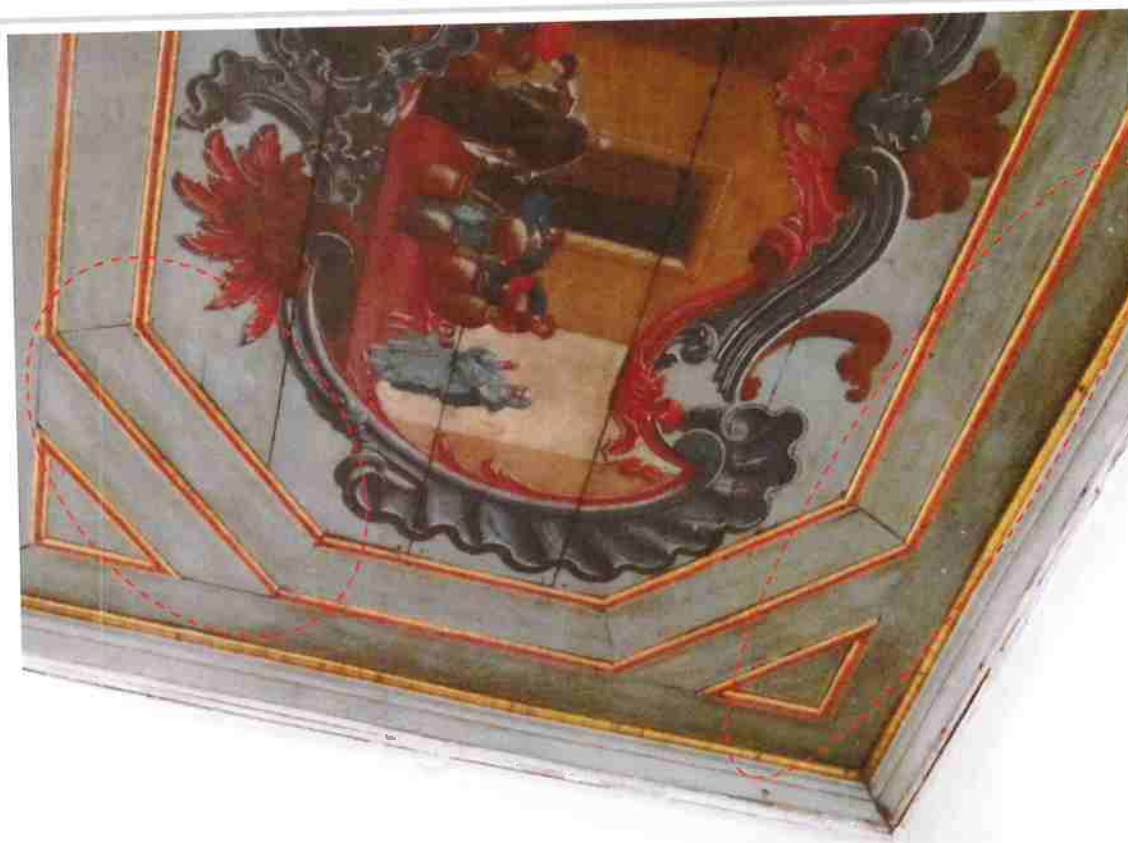
Manchas de alteração cromática na pintura de fundo.

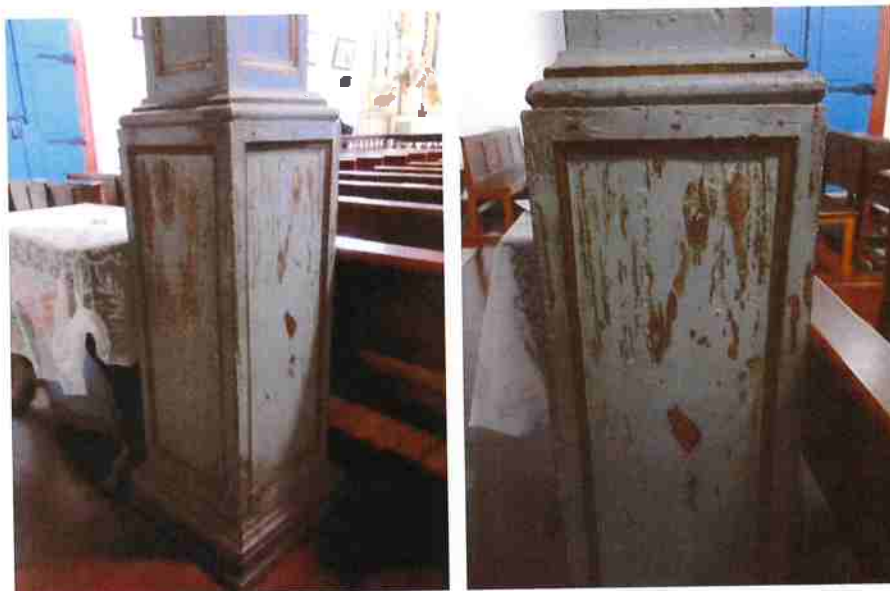
Fig. 28 Degradações na base dos pilares do átrio

Pequenas perdas do suporte, principalmente nas quinas.

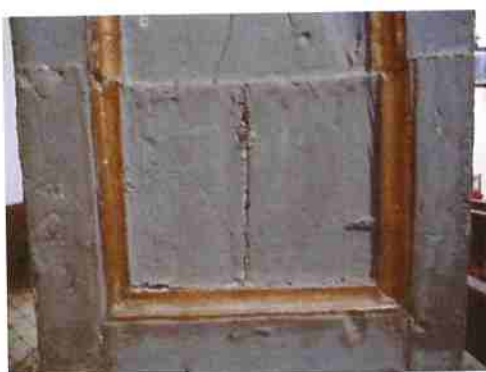
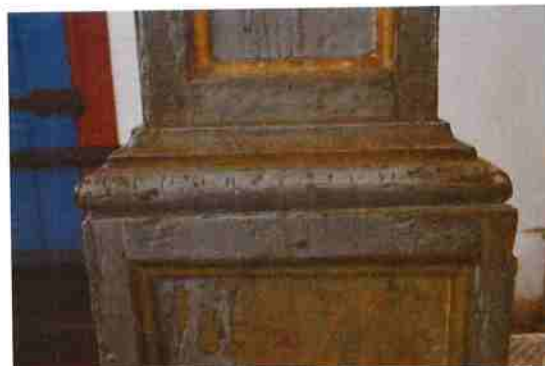
Intervenção anterior inadequada e registro da camada de policromia subjacente.

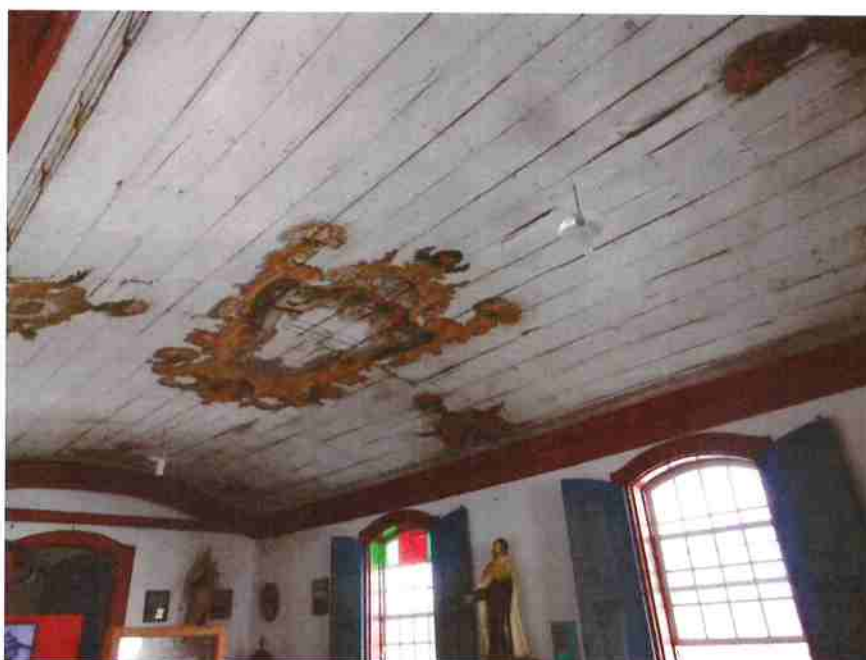
Fig. 30 Degradações de suporte e policromia no forro e cimailha da secretaria paroquial

Deformação e desajuste generalizado no tabuado de revestimento.

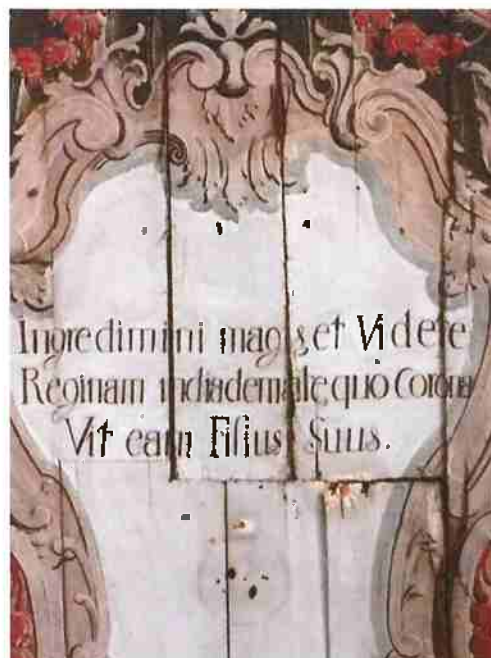
Fissuras, remendos e desajustes do suporte com perda da calafetação. Mancha de remoção de intervenção anterior com furos indicadores de passagem de fiação. Manchas na repintura que contorna o desenho original.

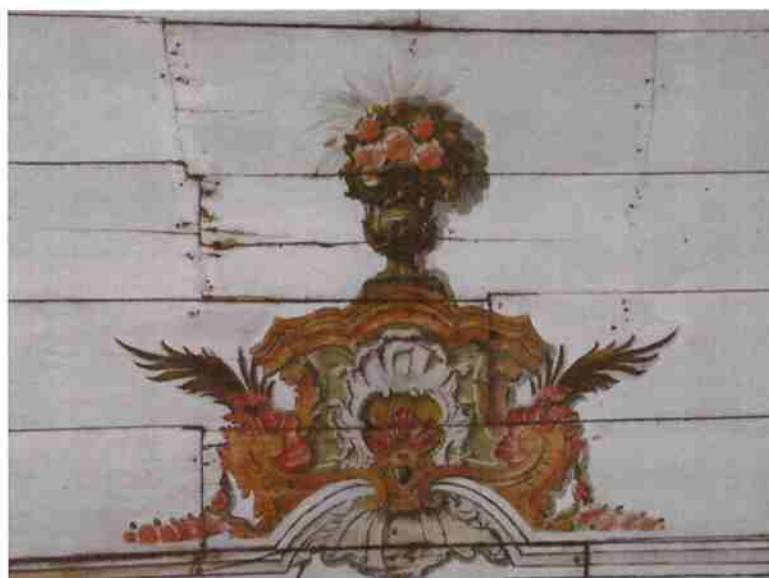
Tábuas com fratura parcial longitudinal na parte central, decorrente da fixação dos pregos. Ocorrência de inúmeros pregos de fixação com cabeças aparentes.

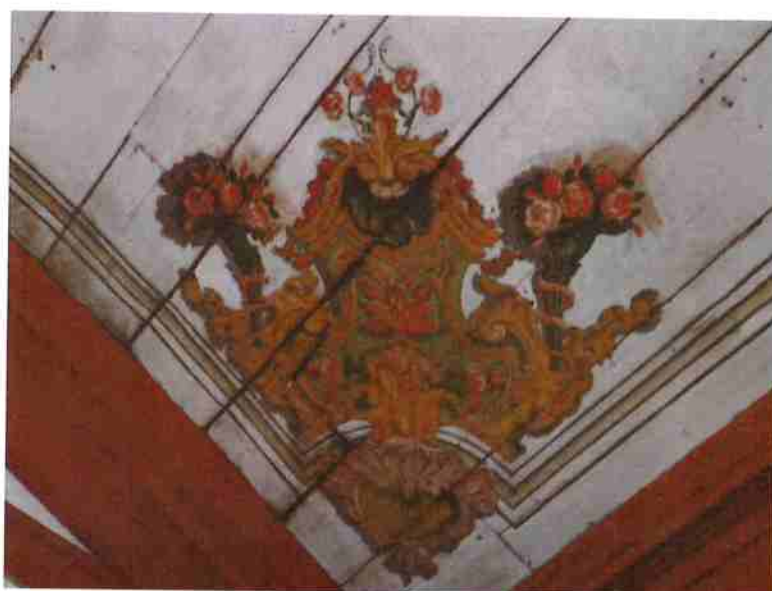
Pintura branca do fundo com manchas de alteração cromática dos retoques, de diferenciação cromática dos recortes para contornar a pintura, manchas escuras de infiltração de água, da oxidação dos pregos.
