**PARECER TÉCNICO
SOBRE AS CONDIÇÕES FITOSSANITÁRIA E ESTRUTURAL
DA EDIFICAÇÃO**

**IGREJA NOSSA SENHORA DO CARMO
DIAMANTINA/MG**

RESTAURAÇÃO DA IGREJA DE NOSSA SENHORA DO CARMO - DIAMANTINA	
RESTAURAÇÃO DA IGREJA DE NOSSA SENHORA DO CARMO MUNICÍPIO DIAMANTINA – MG PARECER TÉCNICO SOBRE AS CONDIÇÕES FITOSSANITÁRIA E ESTRUTURAL DA EDIFICAÇÃO ESTRUTURAL	Nº DO CONTRATO 05 2015	PÁGINA 3/20	
	Nº CONSMARA ENGENHARIA LTDA EXE EST 052015 PT	REV. A

O presente parecer contém informações sobre o estado fitossanitário e estrutural de algumas partes da estrutura de madeira da edificação Igreja Carmo de Diamantina, localizada na cidade mineira de Diamantina, e foram baseadas nos dados coletados em visita técnica realizada no dia 16 de Dezembro de 2015.

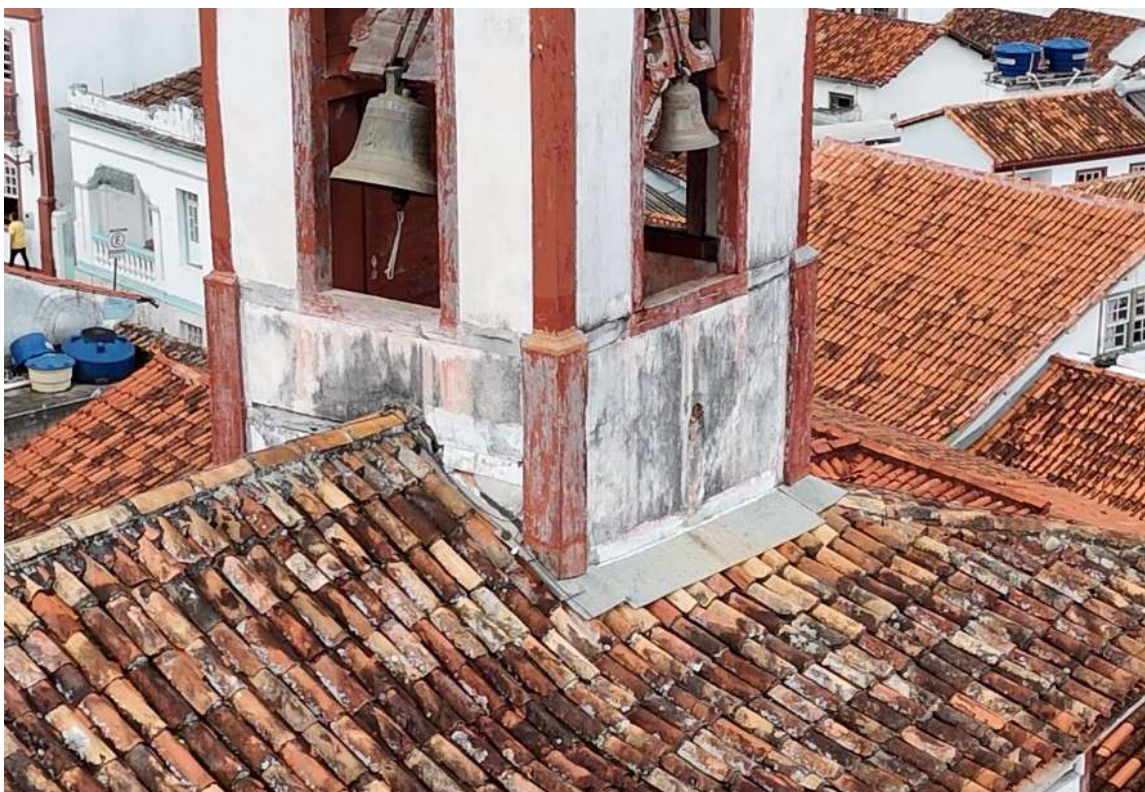
Vista arremate do rufo na Torre

Demanda de completa revisão do sistema de Rufos e Rincões quanto a sua efetividade de funcionamento frente a patologias de infiltrações observadas nas áreas internas.

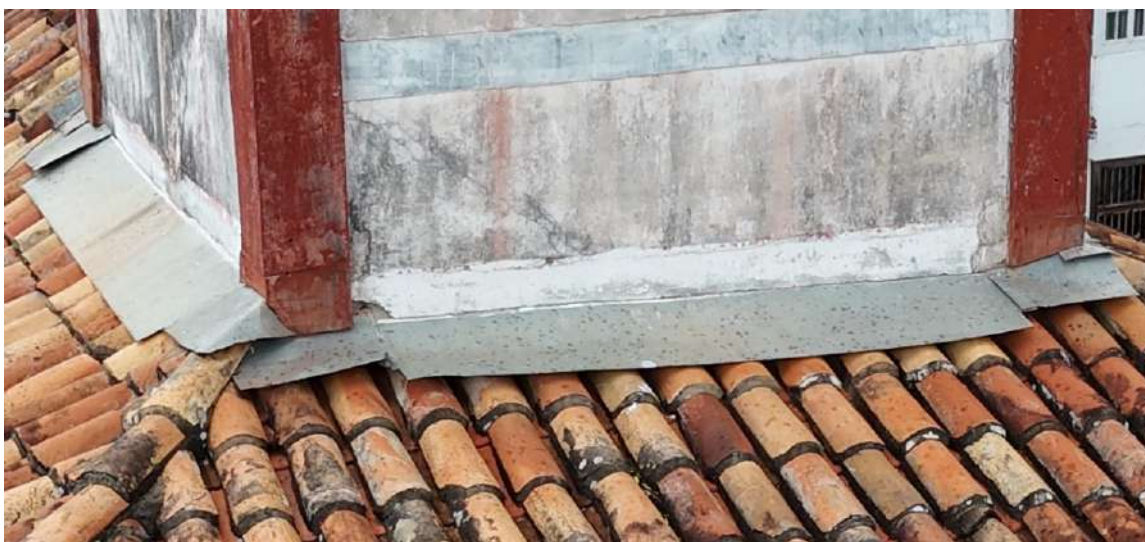
Vista arremate do rufo na Torre, alinhamento lateral direito

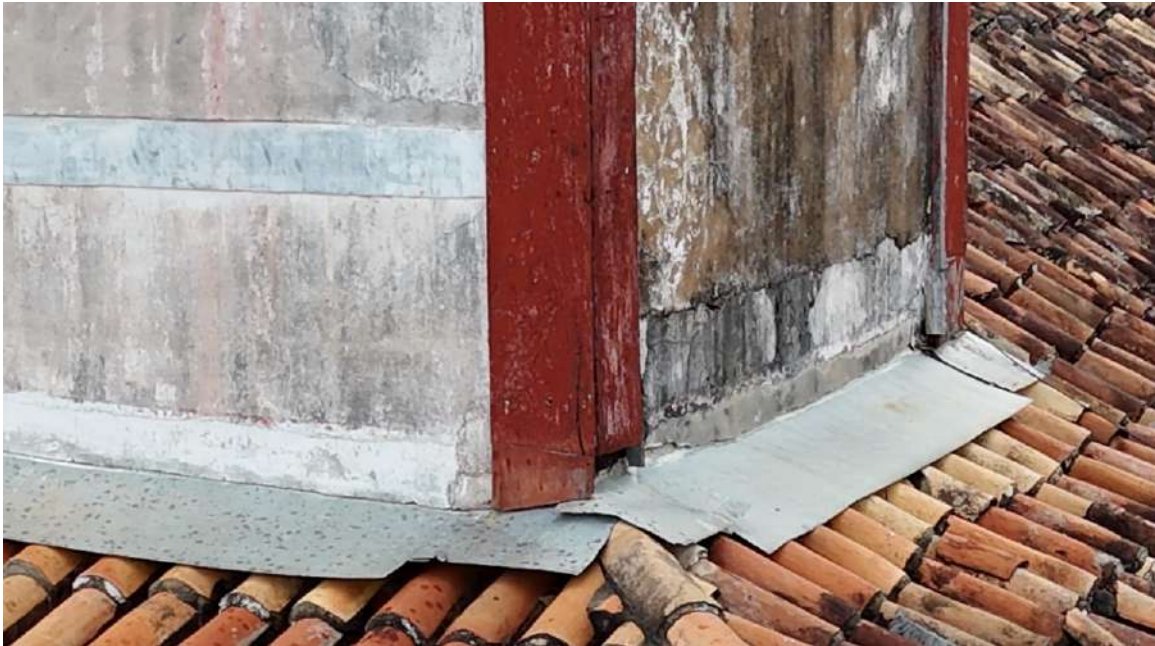
Vista arremate do rufo na Torre, alinhamento posterior

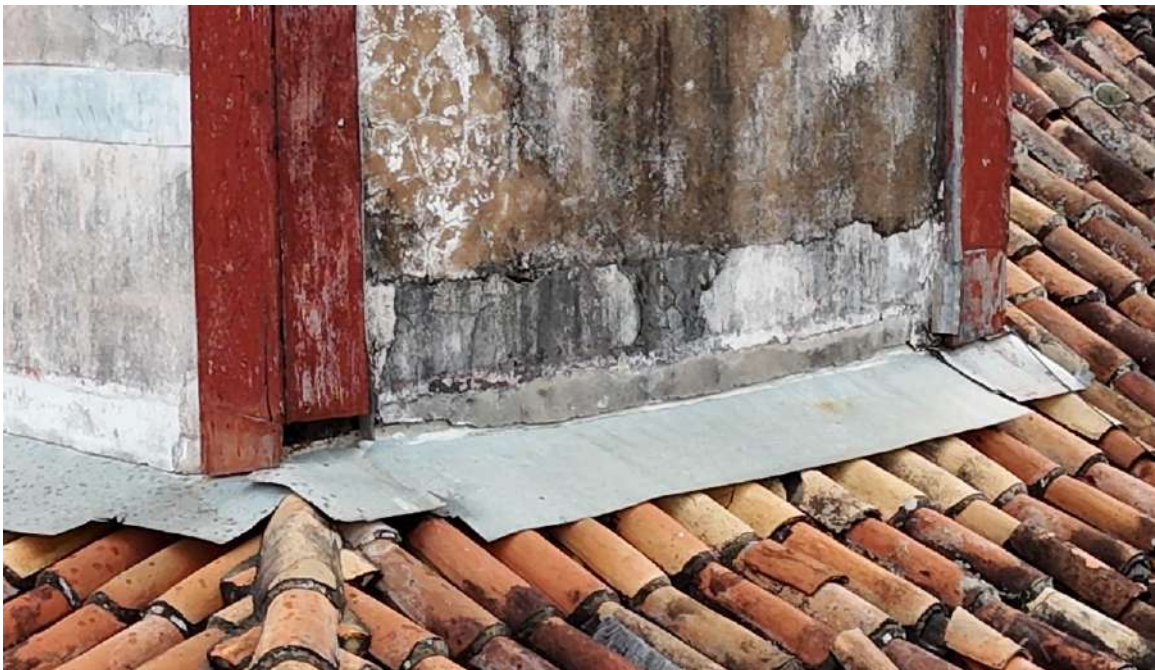
Vista arremate do rufo na Torre, alinhamento posterior

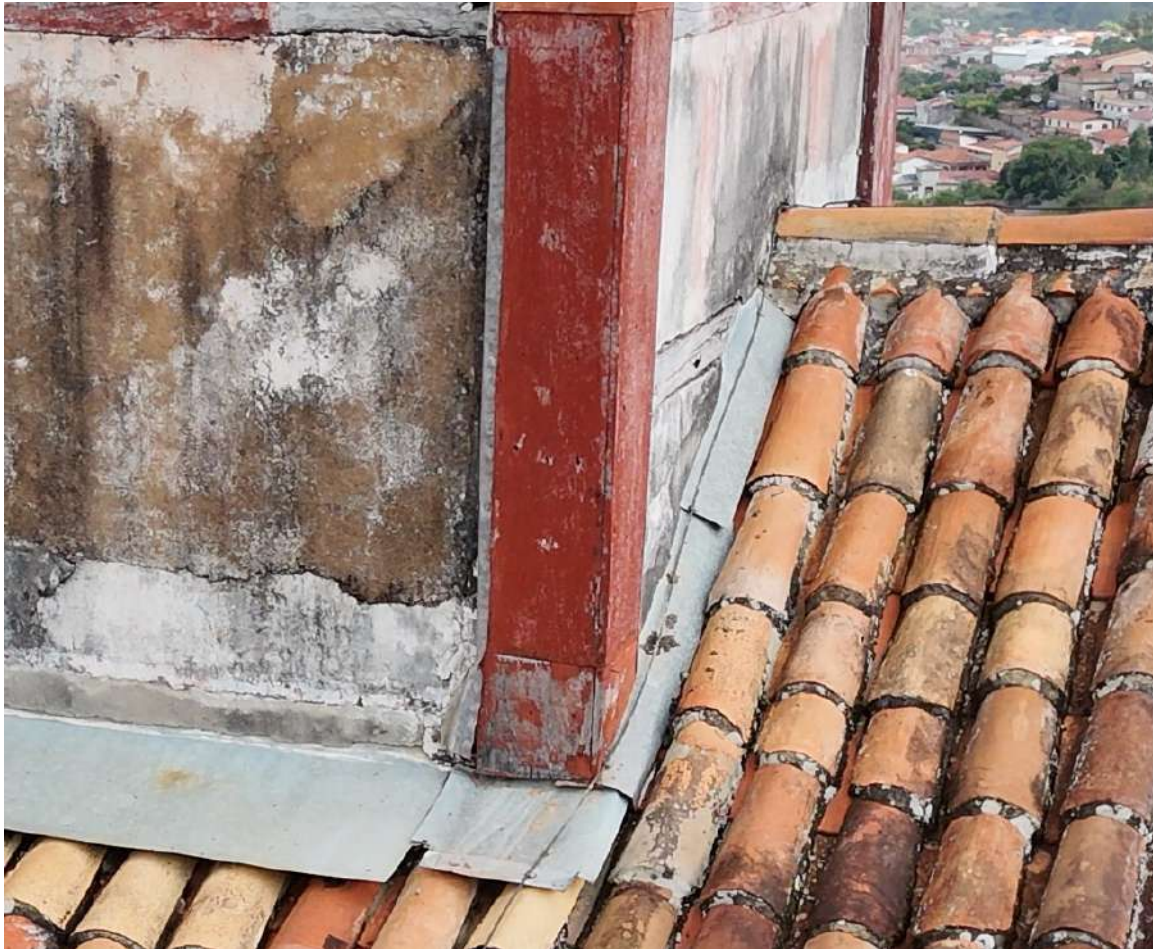
Vista arremate do rufo na Torre, alinhamento principal

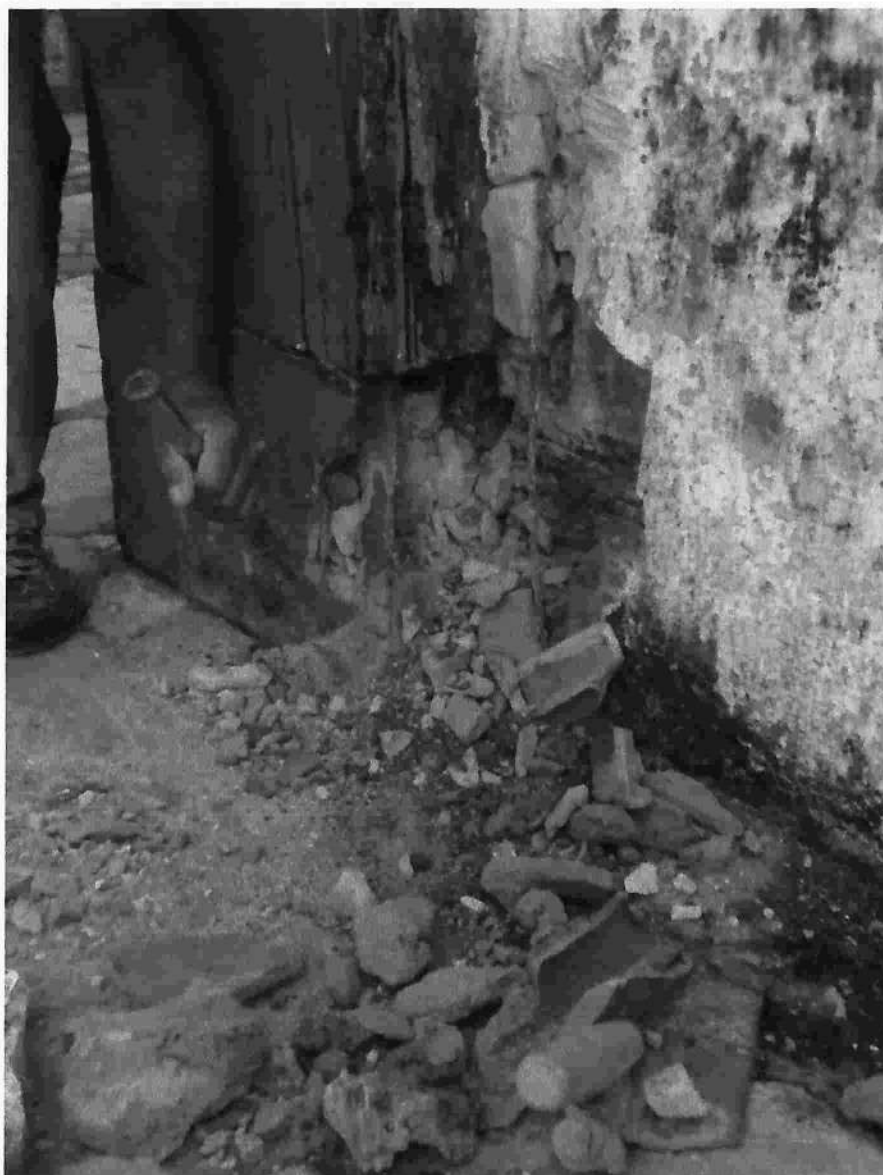
Para avaliação do estado estrutural e fitossanitário dos pilares externos na zona de afloramento, junto à base, foi realizada, por amostragem, uma prospecção do pilar direito do frontão, conforme visto na FIG. 1.

FIGURA 1 – Prospecção para avaliação do estado estrutural e fitossanitário dos pilares externos.

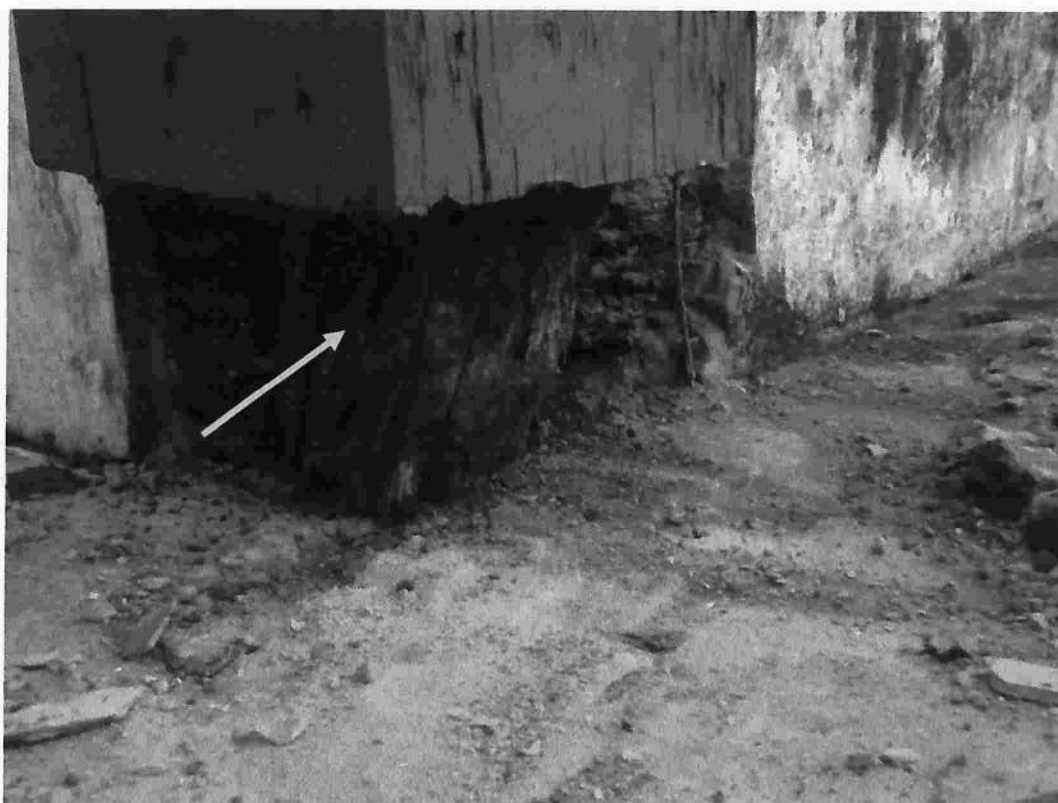
A prospecção permitiu verificar e constatar o elevado estado de degradação do pilar naquela região, em decorrência dos constantes ciclos de secagem e umedecimento e à vinculação direta do pilar no solo, sem nenhum dispositivo de proteção do mesmo, conforme se observa na FIG. 2 e FIG. 3.

FIGURA 2 – Região do pilar externo do frontão na zona de afloramento, junto à sua base. A seta indica a intensa degradação e apodrecimento do pilar nesta região, comprometendo seu comportamento estrutural.

As bases dos pilares deterioradas e degradadas deverão ser cortadas e retiradas e uma nova peça íntegra em madeira, preferencialmente, da mesma espécie deverá ser inserida no local, como mostrado na FIG. X. As novas bases deverão ser, devidamente, tratadas com substâncias preservativas e protegidas da ação deletéria da umidade do solo utilizando berços metálicos em aço resistente à corrosão ou aços convencionais, protegidos com tinta anticorrosiva em, no mínimo, duas demãos. Os berços deverão ser assentes em blocos de fundação em concreto, calculados e dimensionados para resistirem às cargas dos pilares, por meio de chumbadores ancorados nos blocos, como mostrado na FIG. X

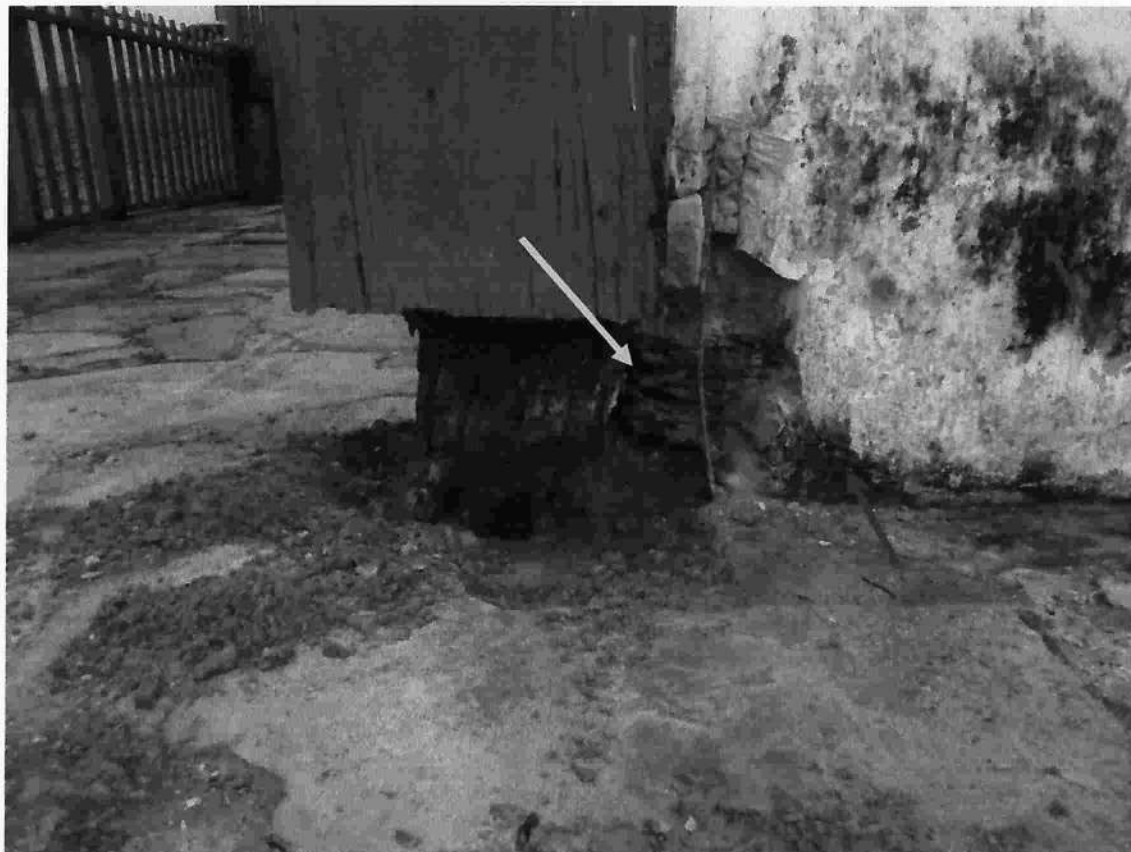
FIGURA 3 – Vista lateral direita do pilar do frontão e do baldrame, indicado pela seta amarela, onde pode ser verificada a degradação concomitante destes elementos estruturais. O lodo (manchas escuras na parede indicadas pelas setas vermelhas) indica a constante presença de umidade nesta região.

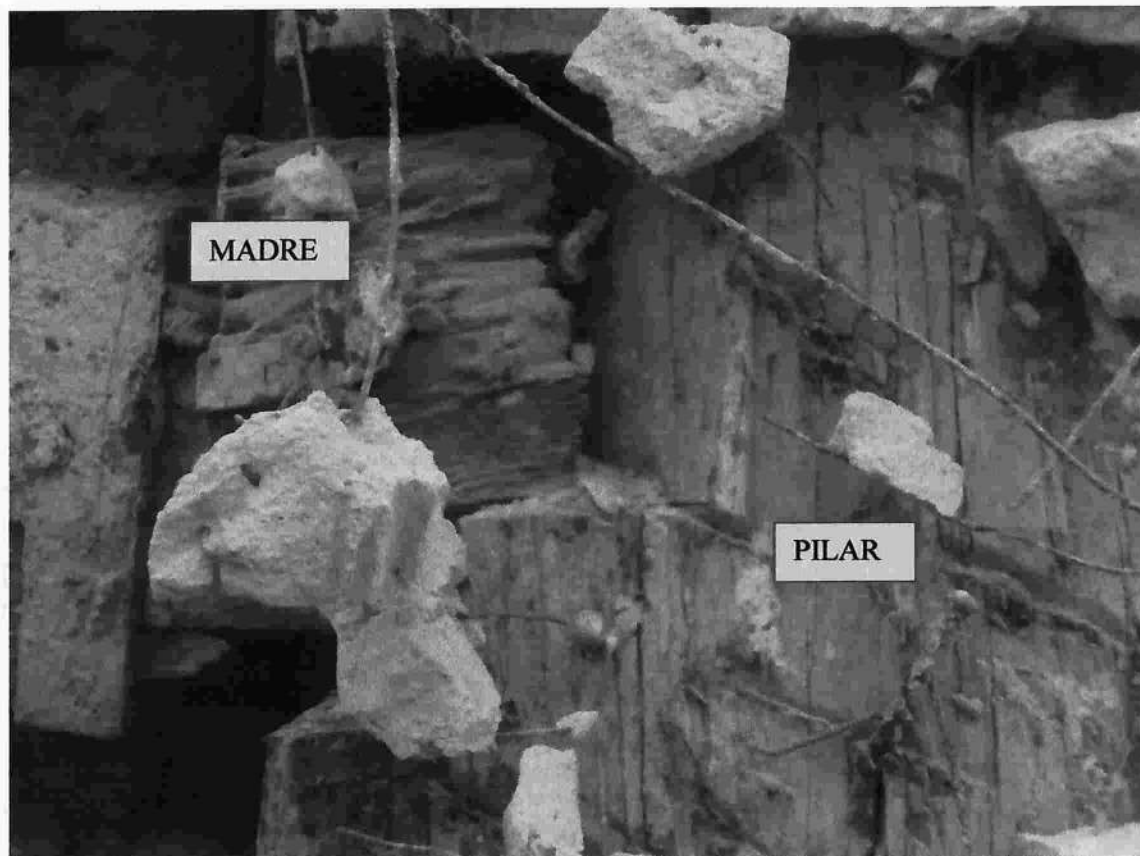
Estas prospecções permitiram avaliar e constatar o comprometimento estrutural daquelas ligações, conforme pode ser visto na FIG. 5, correspondente a detalhe DET. 03 e na FIG. 6, correspondente ao DET. 02.

FIGURA 5 – Detalhe da ligação da madre ao pilar externo, ao nível do topo da porta (DET. 03), em que se pode verificar a degradação e o comprometimento estrutural da ligação.

As ligações entre os pilares, frechais e madres deverão ser refeitas. Sugere-se, para aumentar a rigidez destas ligações e, conseqüentemente, melhorar o desempenho (estabilidade) global da estrutura, que tais ligações sejam feitas com cantoneiras metálicas, conforme mostrado na FIG Y.

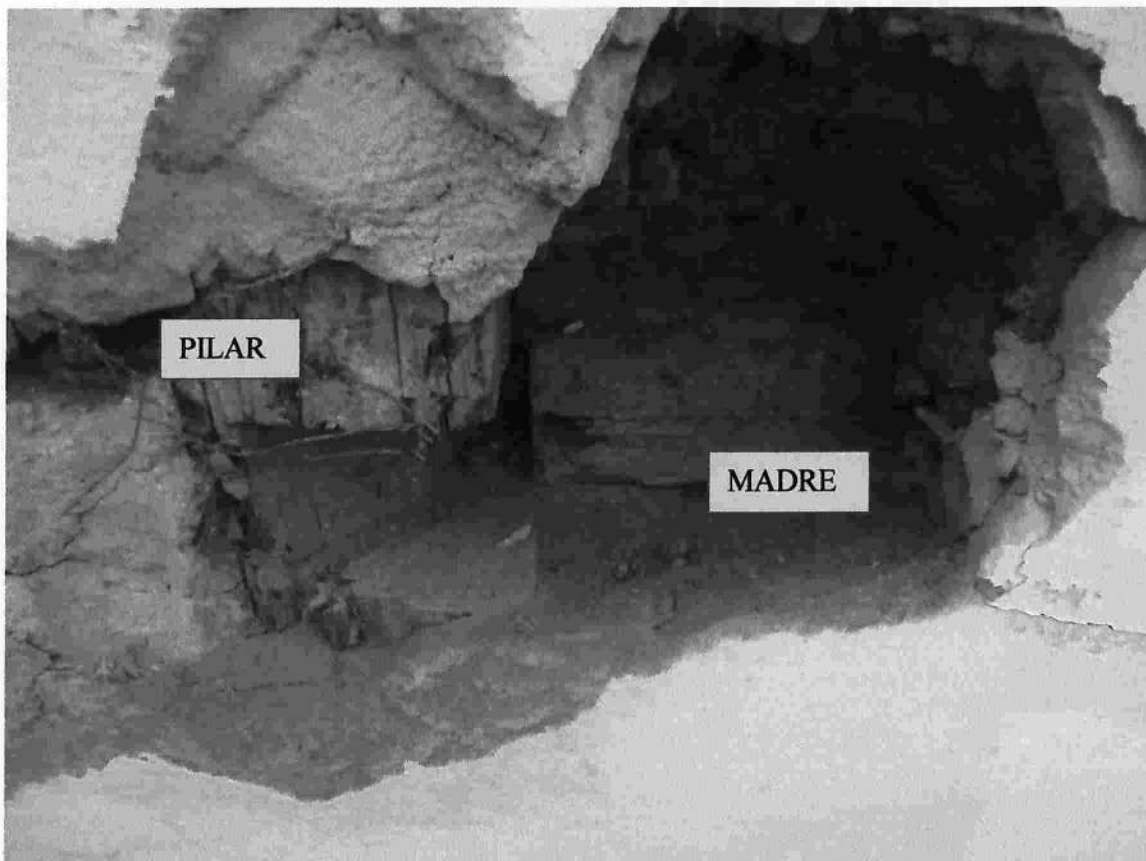
FIGURA 6 – Detalhe da ligação da madre ao pilar externo, ao nível da base da janela (DET. 02), onde pode ser vista a ineficiência e o comprometimento estrutural da ligação.
