**Relatório Fotográfico**  
**Parque Ambiental Francisca**  
**Stochi Luz Costa**  
**Bem Cultural Tombado**  
**Agosto/2025**

PREFEITURA DE  
**ARCEBURGO**

Este relatório fotográfico tem como objetivo apresentar o estado atual do parque, evidenciando a necessidade urgente de reformas e melhorias em sua infraestrutura. As imagens registram diferentes aspectos do espaço, como a área verde, os locais de lazer, a pista de caminhada, o parquinho infantil, a academia ao ar livre e a quadra poliesportiva – todos elementos que compõem um ambiente de convivência e bem-estar para a população, mas que atualmente encontram-se em condições precárias.

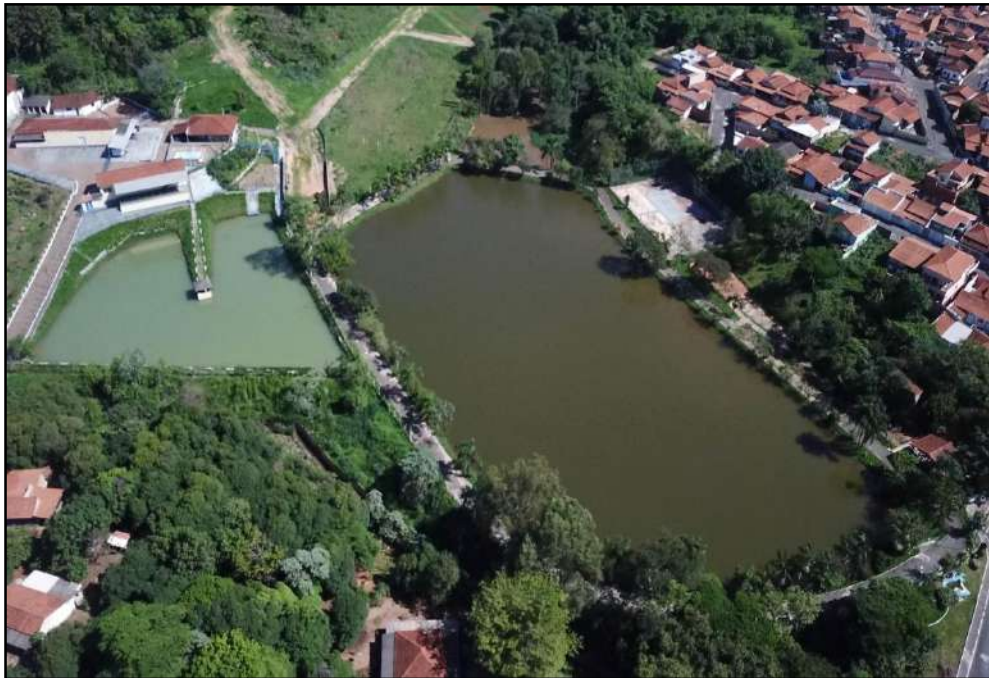
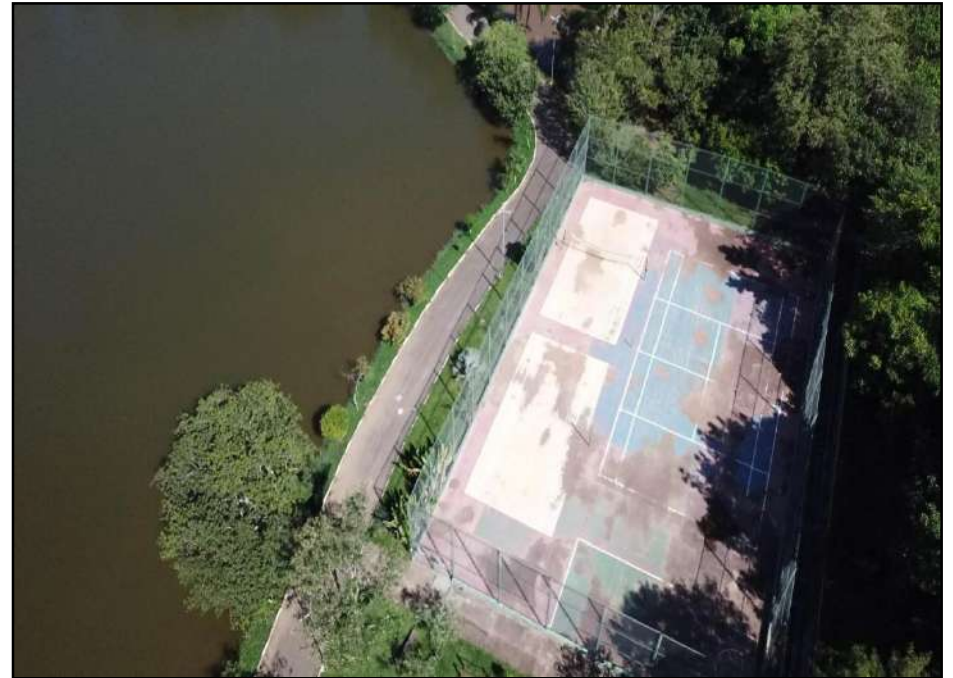
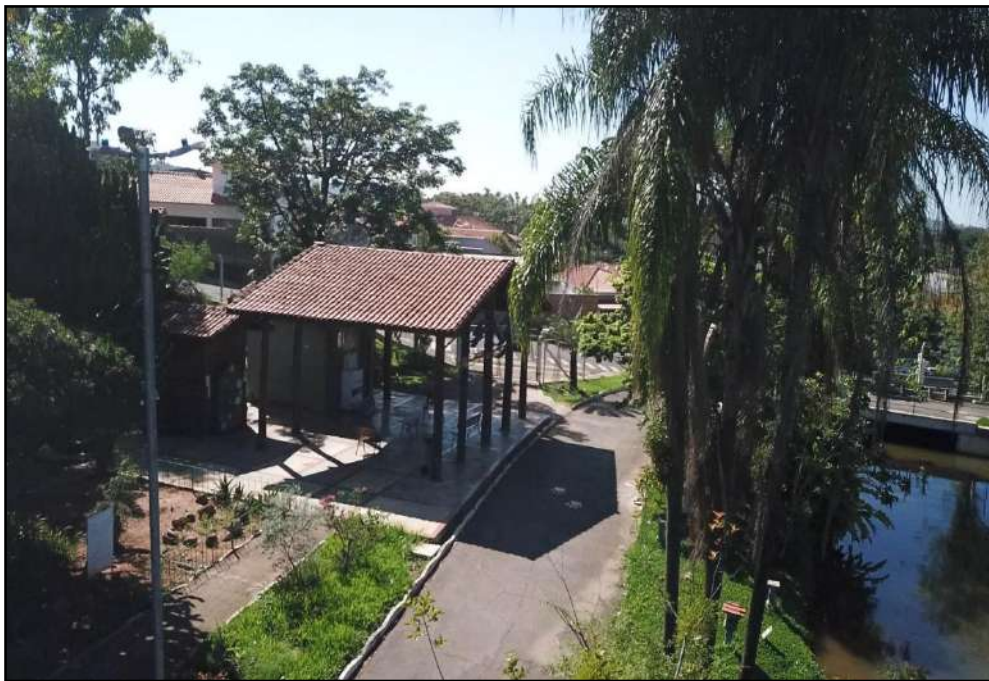
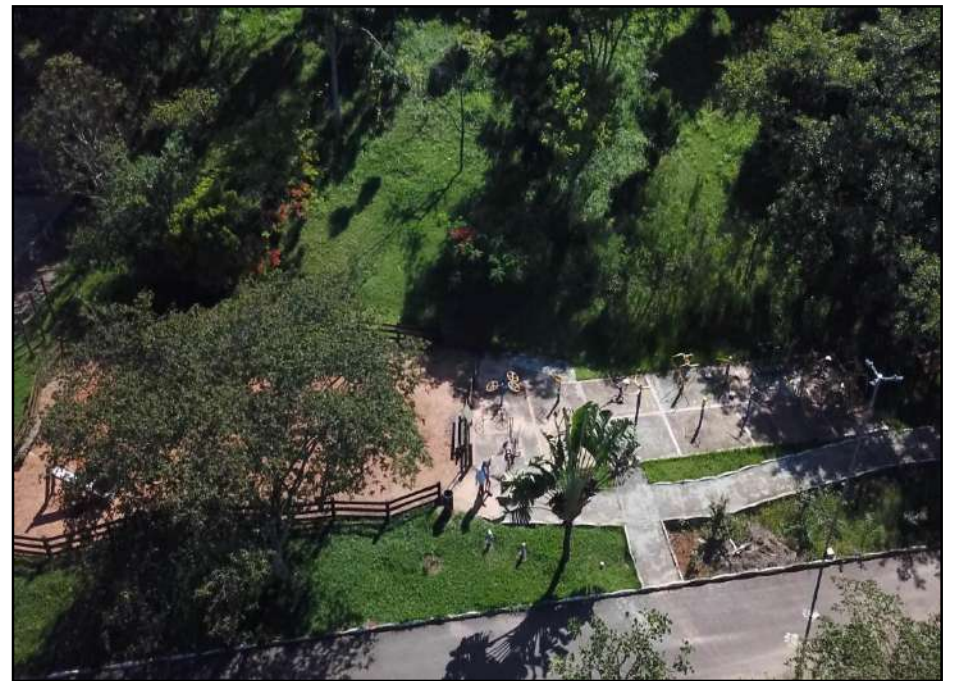
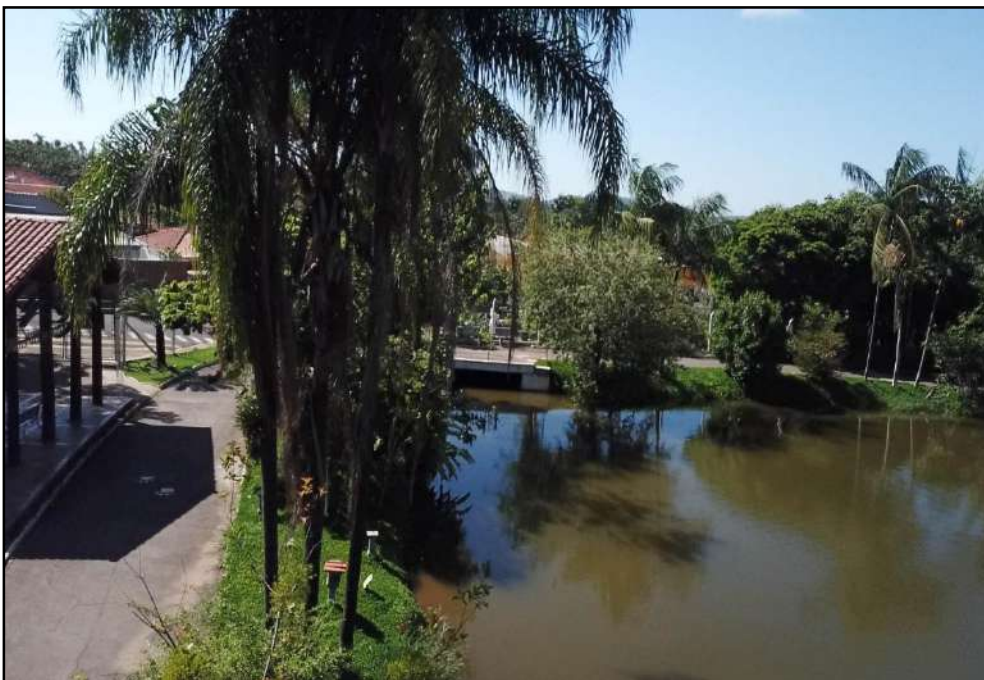
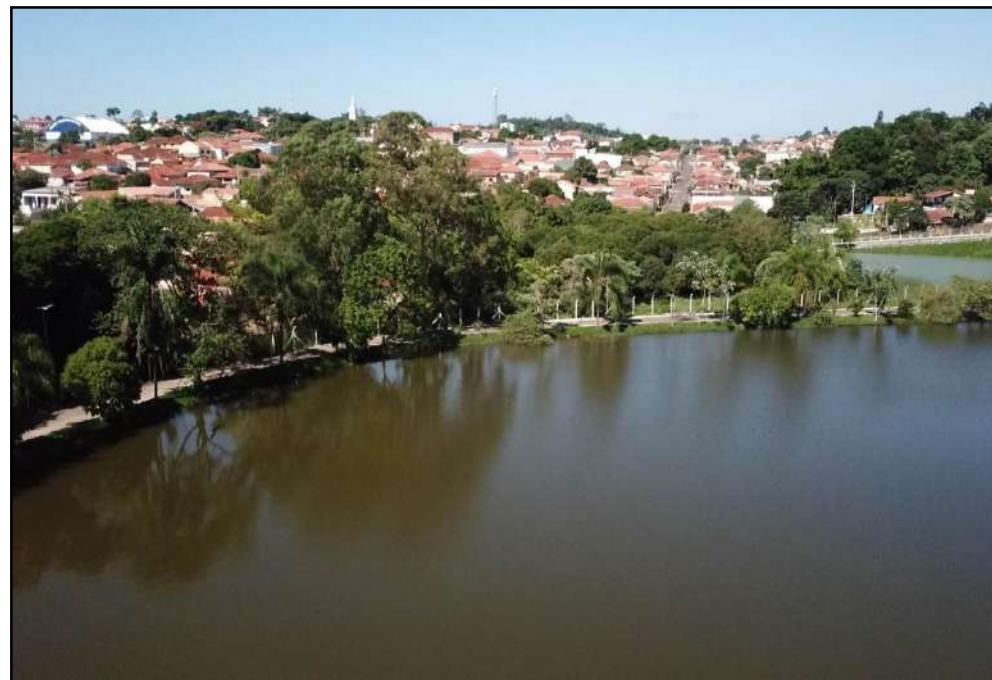
**Fotos - 01, 02, 03, 04, 05 e 06:**

As imagens aéreas registram o espaço do parque ambiental que passará por processo de revitalização. Observa-se a presença do lago central, áreas verdes arborizadas, vias de circulação interna e equipamentos de lazer já instalados. As fotografias permitem uma visão ampla da distribuição do espaço, evidenciando a relação entre o espelho d'água, as áreas de convivência e as estruturas urbanas do entorno. Também é possível identificar pontos de intervenção necessários, como adequação da pavimentação, melhorias em acessibilidade, manutenção da área de esportes e valorização paisagística.

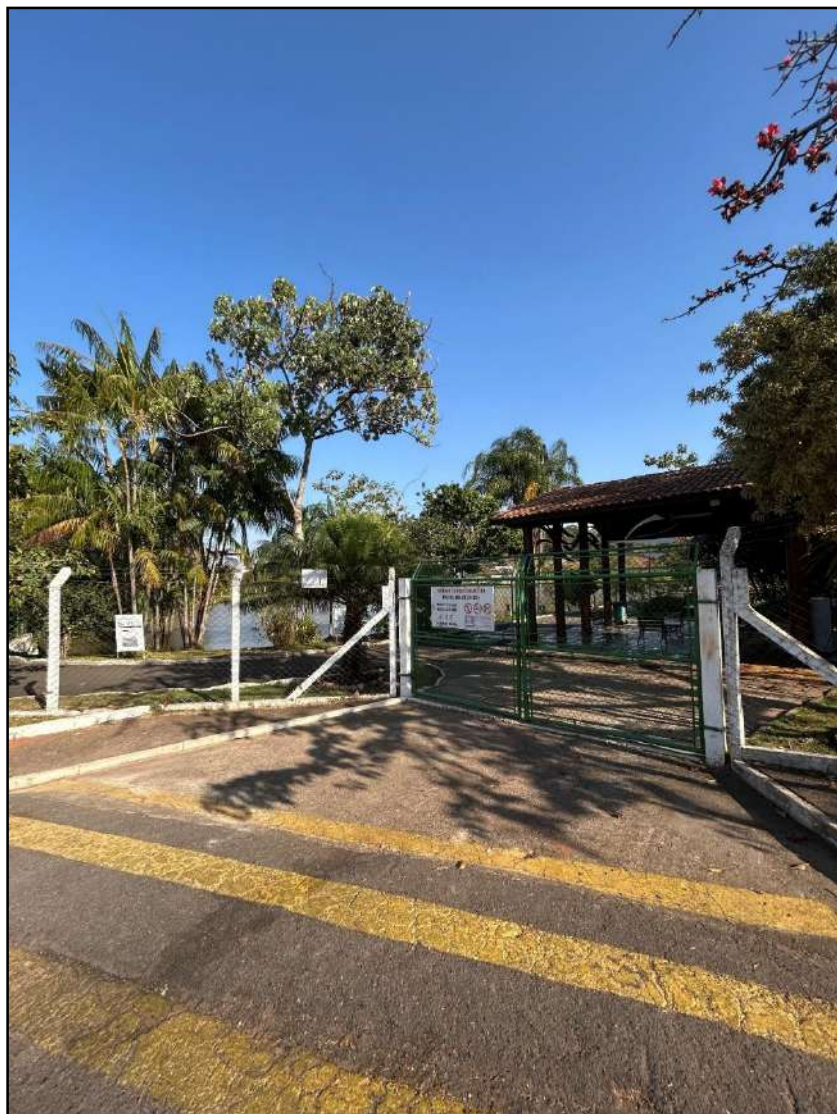
**Foto 07 – Entrada principal**

Portão metálico verde com pintura deteriorada e sinais de oxidação, cercamento lateral em tela metálica com postes de concreto apresentando manchas e desgaste.

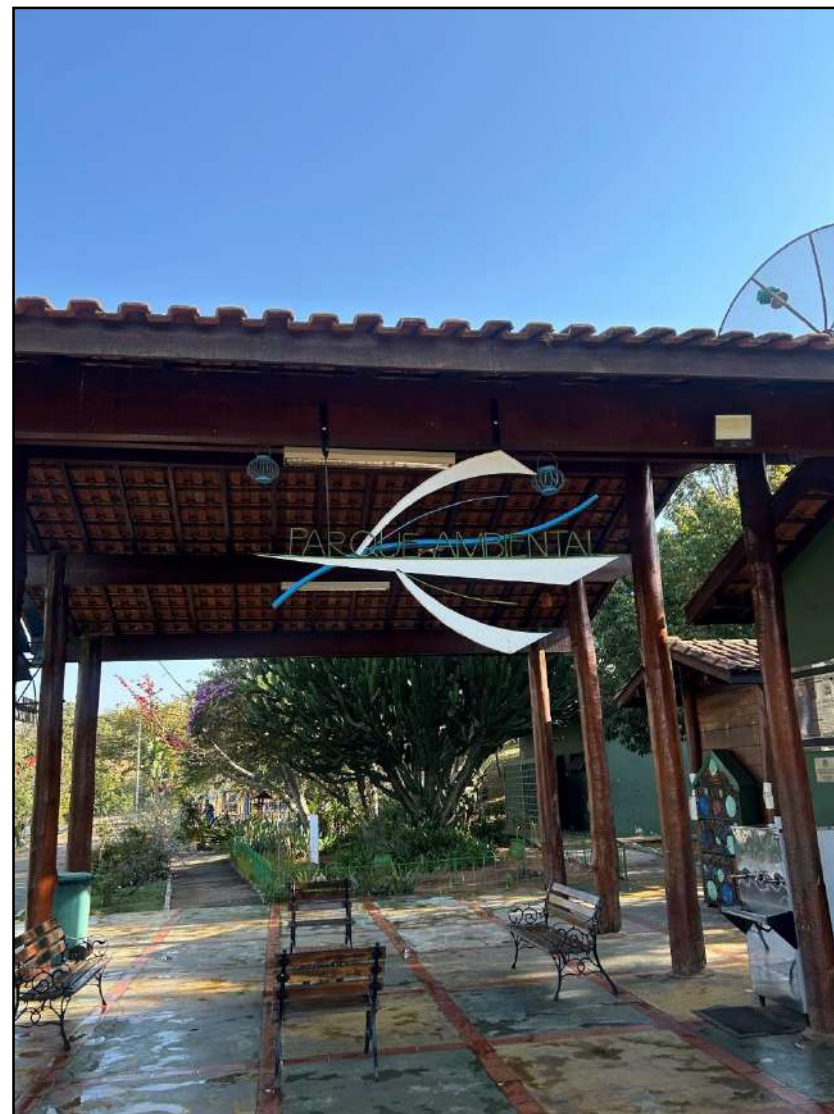
**Foto 08 – Entrada do Parque Ambiental**

Estrutura de acesso principal em madeira com cobertura de telhas cerâmicas, apresentando sinais de desgaste e necessidade de revisão estrutural e pintura para preservação do espaço.

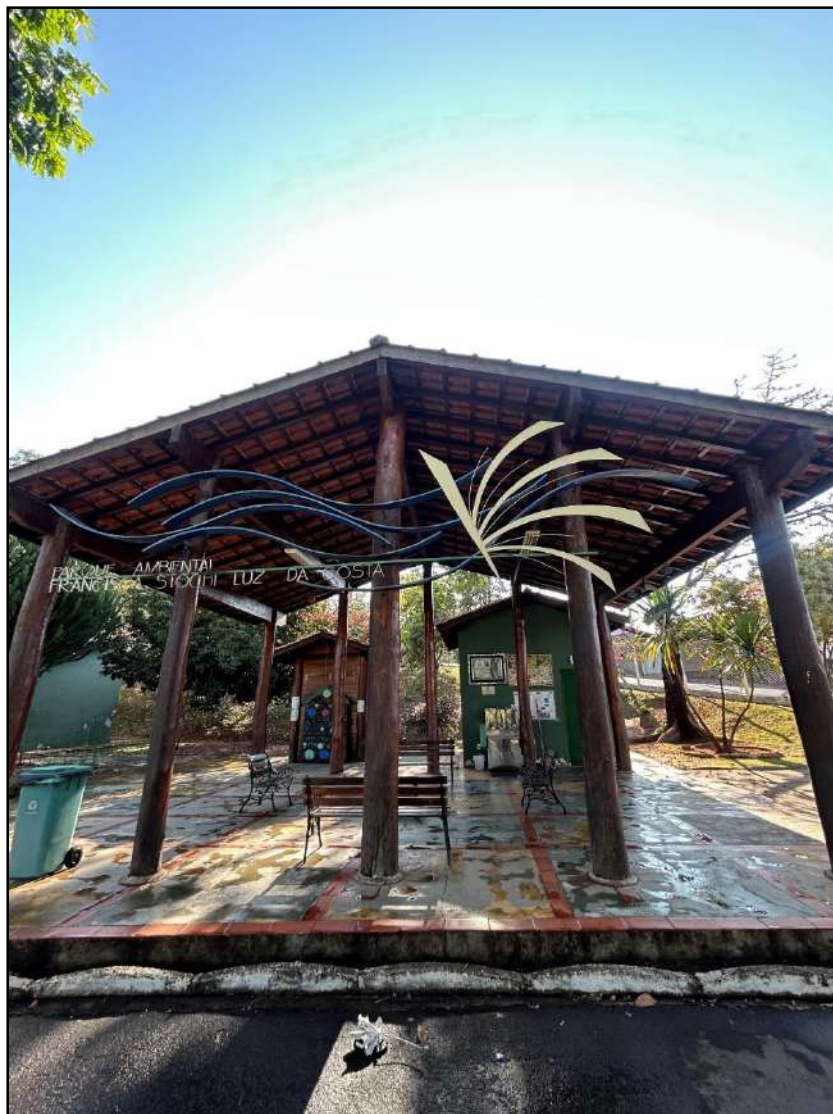
**Foto 09 – Estrutura de entrada coberta**

Cobertura com telhas cerâmicas apoiada em pilares de madeira apresentando pontos de desgaste e manchas de umidade. Necessidade de manutenção preventiva na madeira e recuperação do piso.

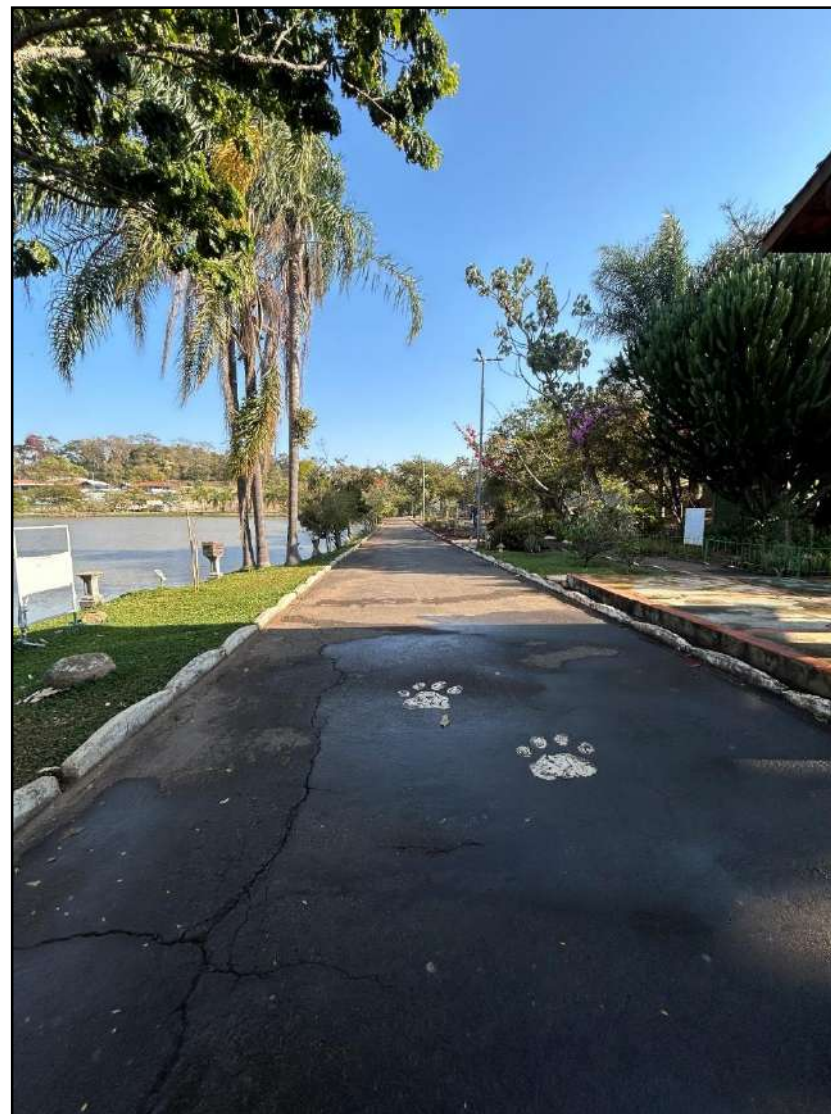
**Foto 10 – Caminho interno pavimentado**

Via interna asfaltada destinada ao tráfego de pedestres, apresentando fissuras e desgaste no pavimento, demandando recapeamento para garantir segurança e acessibilidade.

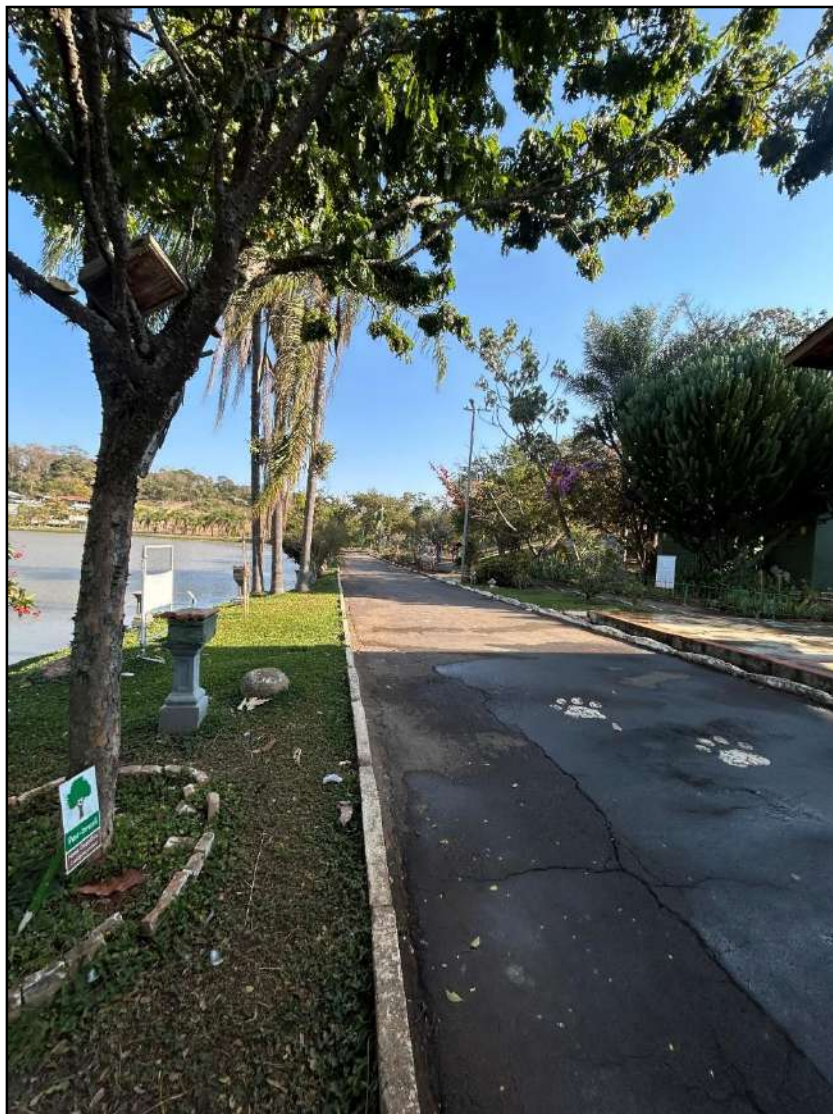
**Foto 11 – Via interna de circulação**  
Pavimento asfáltico com fissuras longitudinais e áreas de desgaste superficial, indicando necessidade de recapeamento. Meio-fio em concreto com manchas e pontos de deterioração.

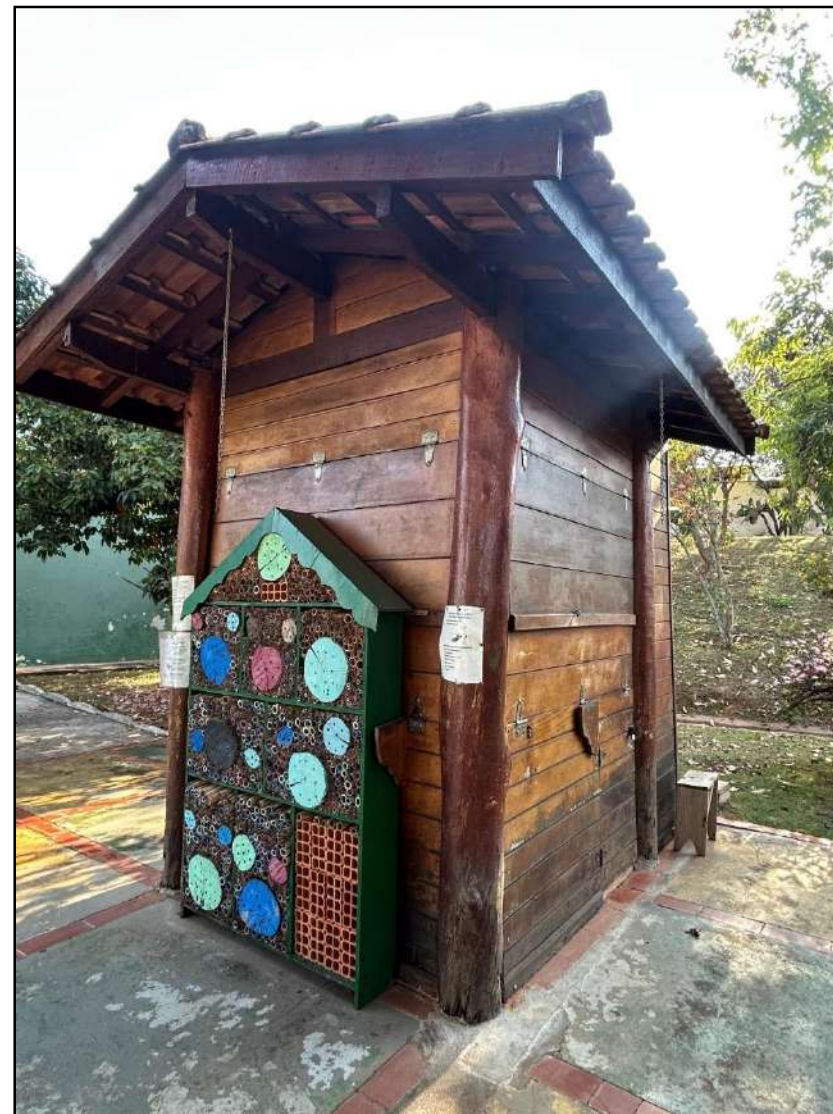
**Foto 12 – Estrutura em madeira (anexo coberto)**  
Revestimento em madeira apresentando sinais de desgaste, manchas e pontos de deterioração superficial. Espaço destinado para instalação de uma lanchonete, que seguirá a legislação de um Chamamento Público.

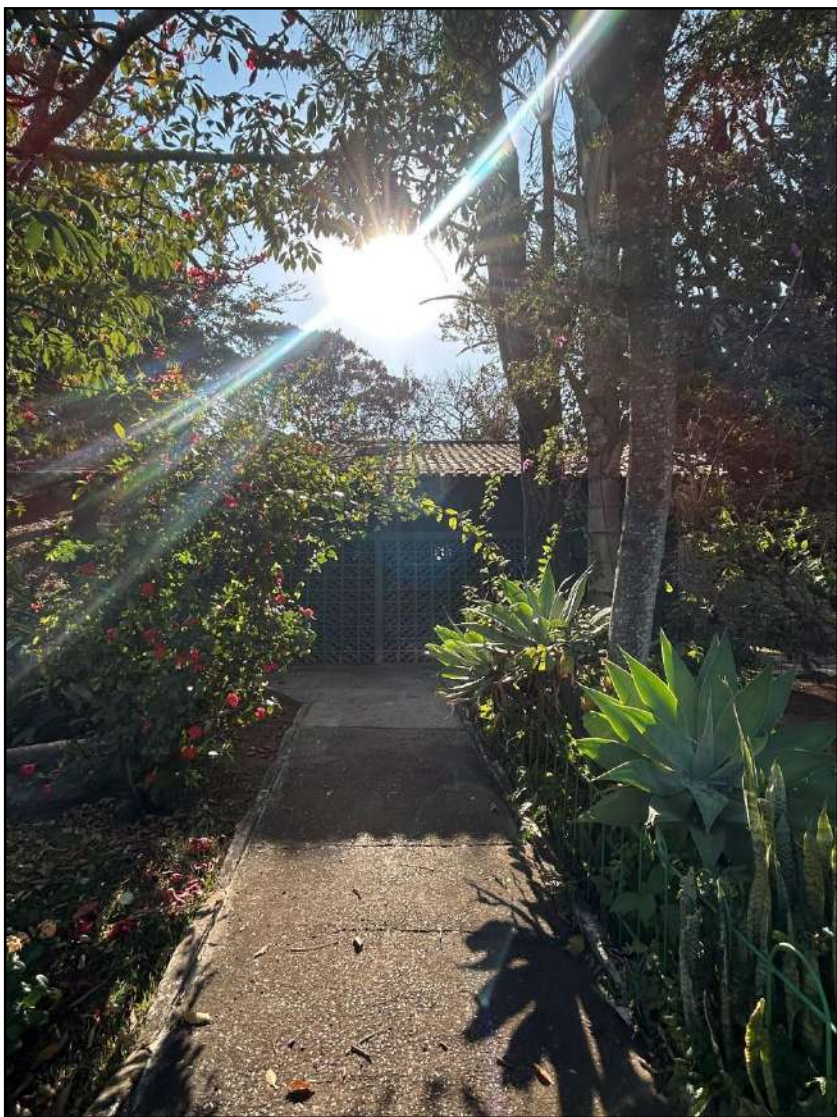
**Foto 13 – Acesso aos Banheiros**  
Calçamento em concreto apresentando desgaste superficial e pequenas fissuras, com presença de vegetação lateral invadindo parcialmente o passeio. Necessidade de limpeza, recuperação pontual e recomposição do revestimento.

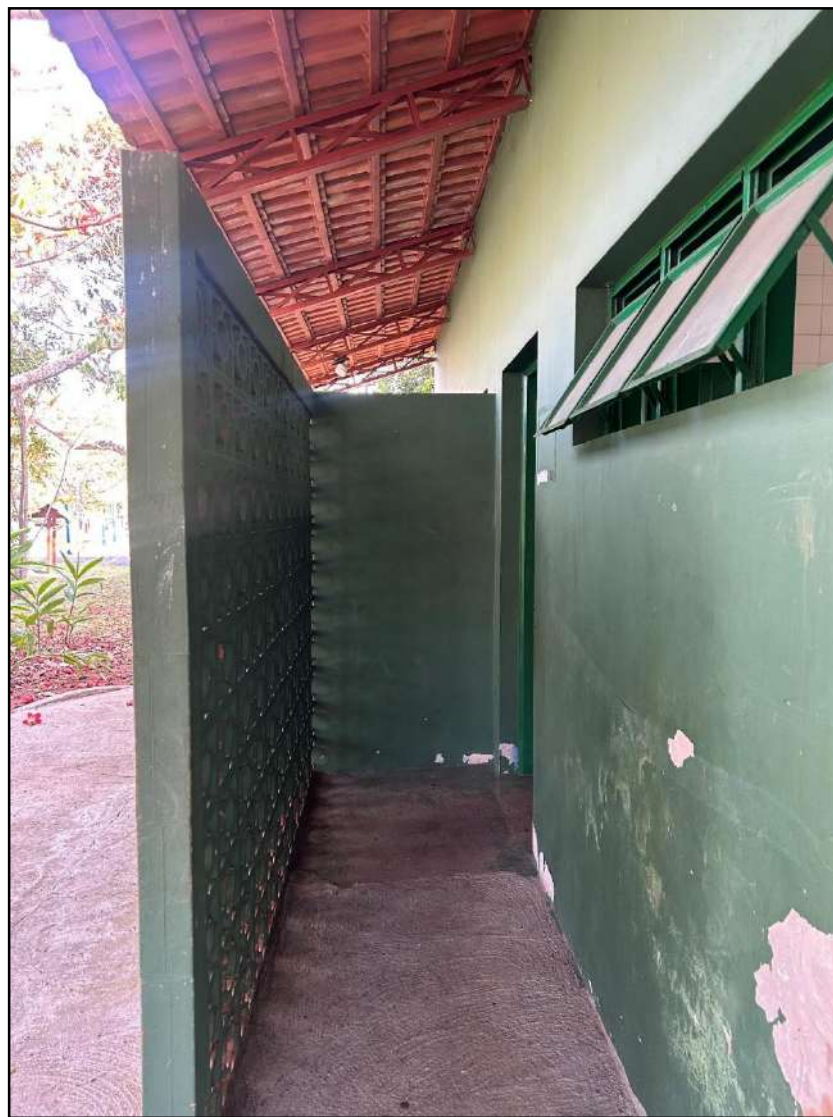
**Foto 14 – Área externa de sanitários**  
Paredes externas em alvenaria com pintura deteriorada, apresentando descascamento e manchas de umidade. Revestimento do piso em concreto áspero com sinais de desgaste. Estrutura metálica da cobertura sem manutenção visível.

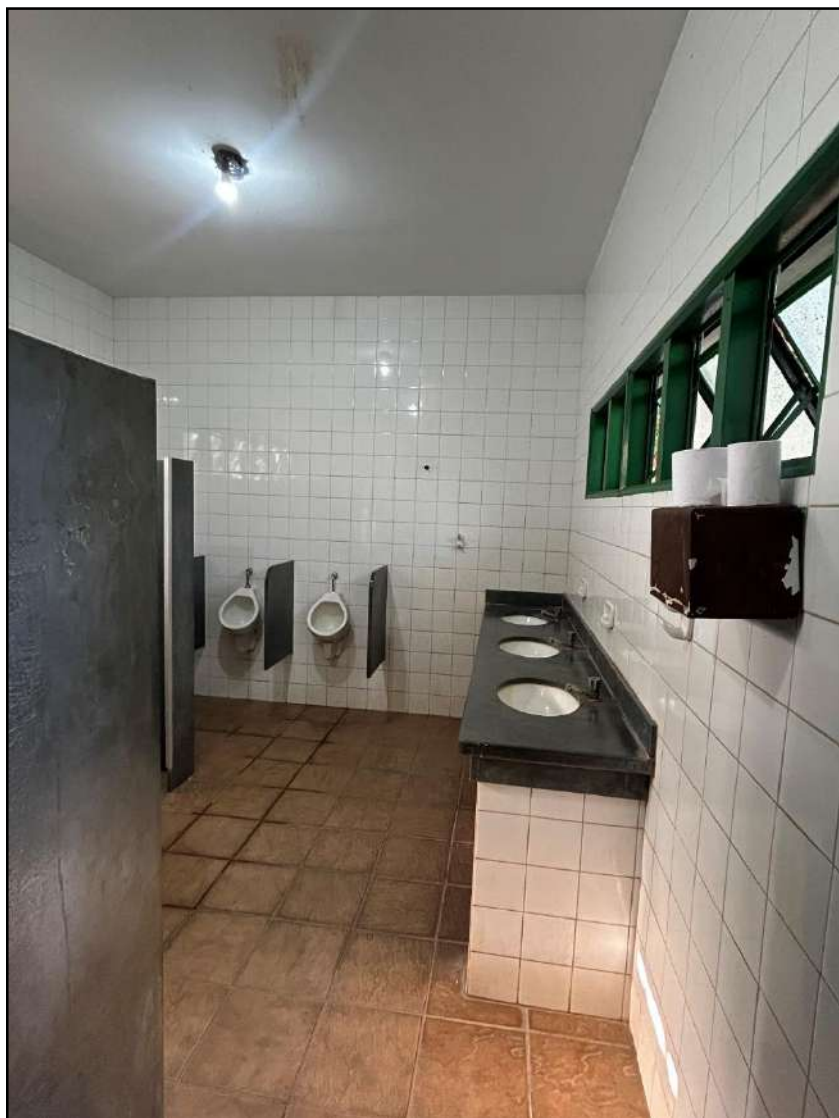
**Foto 15 – Sanitário masculino**

Revestimento cerâmico de paredes em bom estado geral, porém com manchas de umidade no teto e pintura deteriorada. Louças sanitárias e metais com sinais de desgaste. Piso cerâmico com acúmulo de sujeira nas juntas.

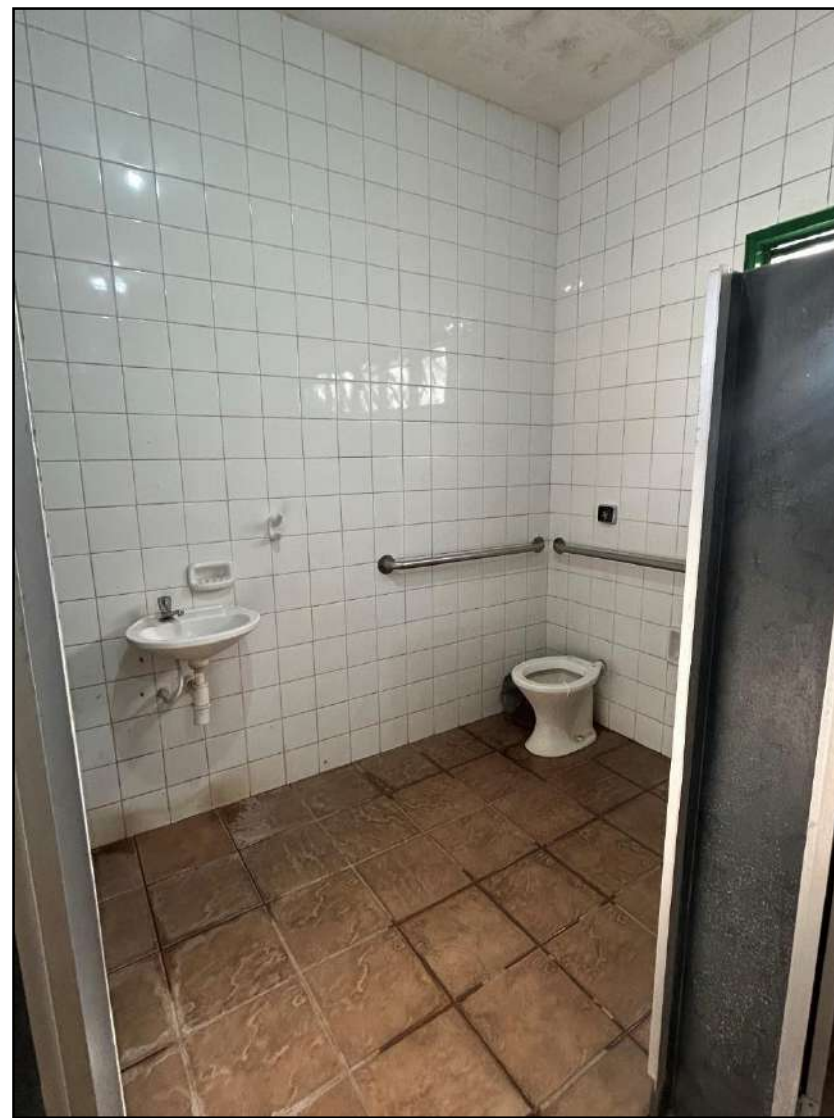
**Foto 16 – Sanitário acessível**

Paredes revestidas com cerâmica apresentando manchas de umidade próximas ao rodapé. Piso cerâmico com desgaste e sujeira nas juntas. Louças sanitárias antigas e torneira sem manutenção aparente. Estrutura metálica da divisória com oxidação.

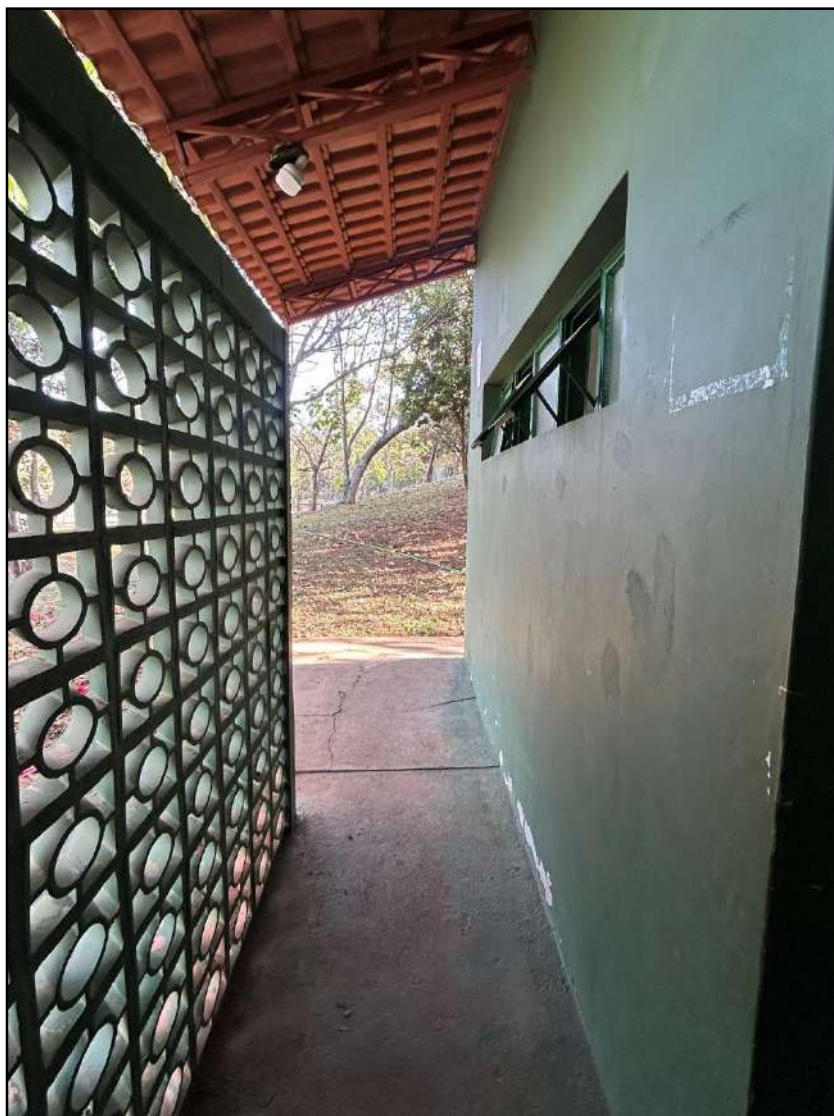
**Foto 17 – Acesso lateral aos sanitário feminino**  
 Parede de alvenaria com pintura desgastada e descascamento na base, apresentando manchas de umidade. Piso cimentício com fissuras superficiais.

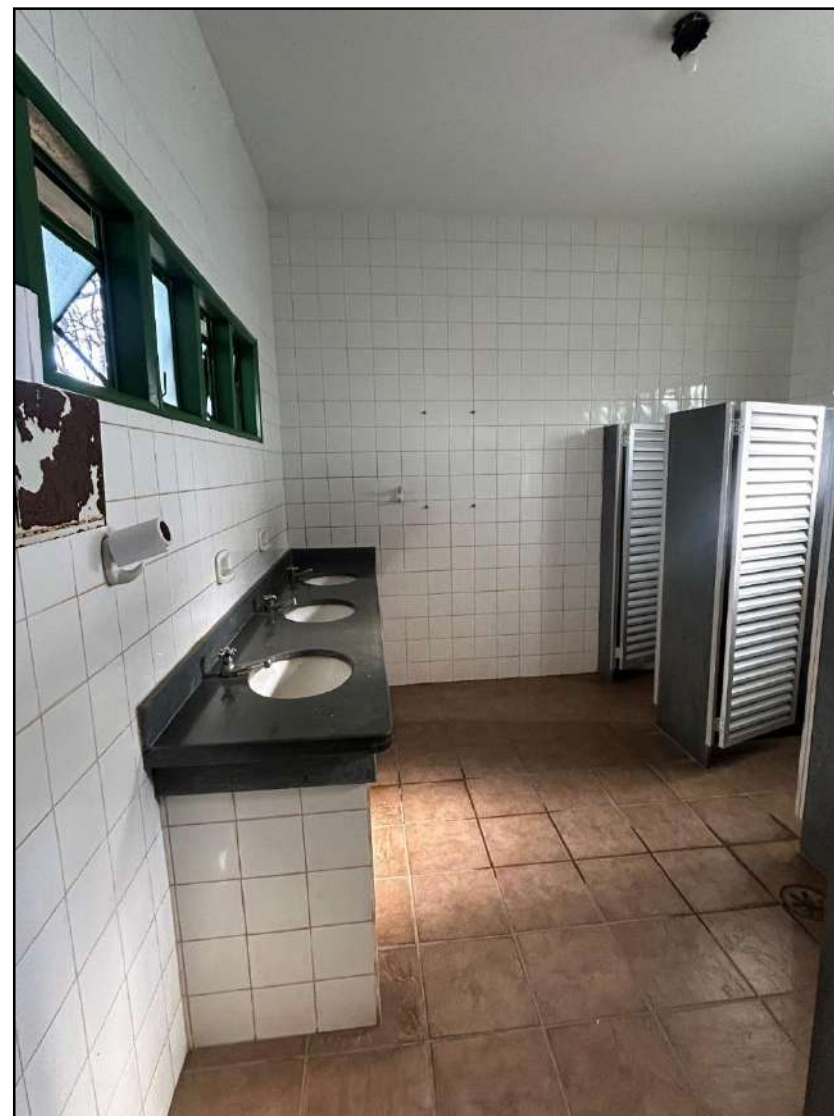
**Foto 18 – Sanitário feminino**  
 Revestimento cerâmico das paredes em bom estado geral, porém com falhas de manutenção (buracos de fixação expostos e ausência de acessórios). Teto com iluminação improvisada e sem acabamento. Piso cerâmico com desgaste e sujeira nas juntas.

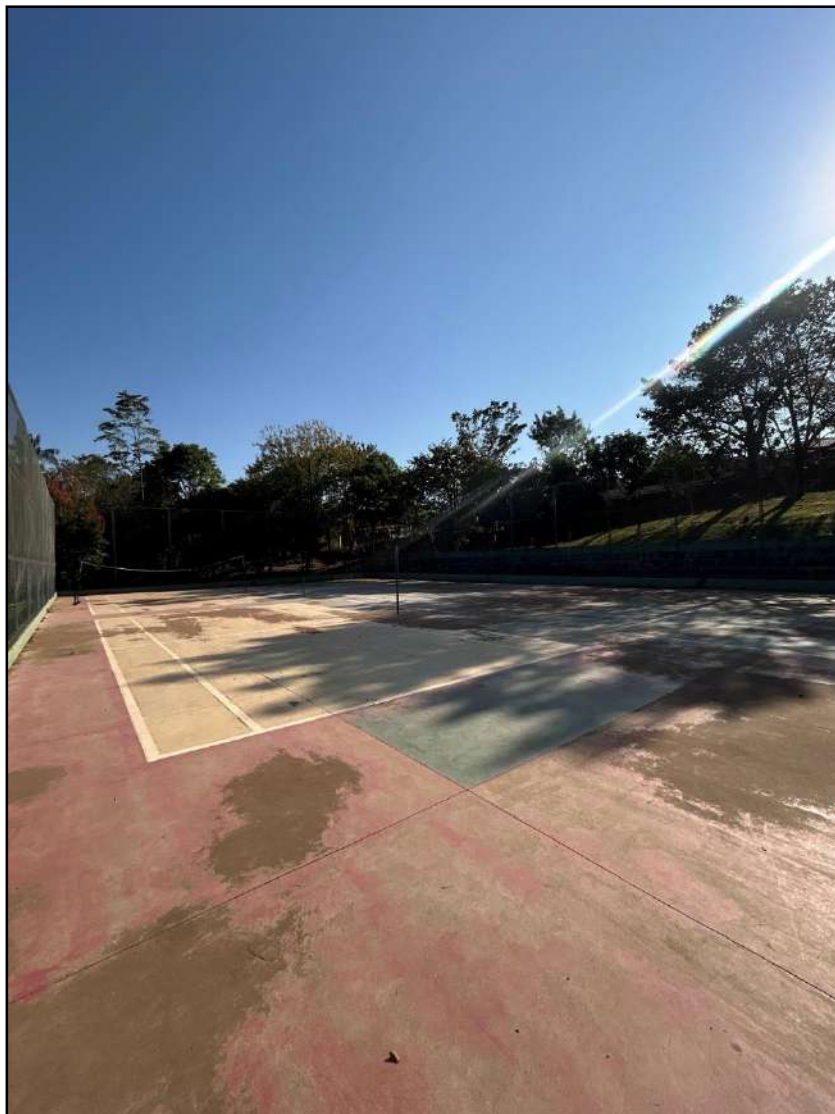
**Foto 21 – Quadra Poliesportiva**

Revestimento com destacamento e fissuras, apresentando pontos de infiltração e escurecimento possivelmente por presença de fungos ou umidade persistente; risco de degradação do concreto e corrosão das armaduras.

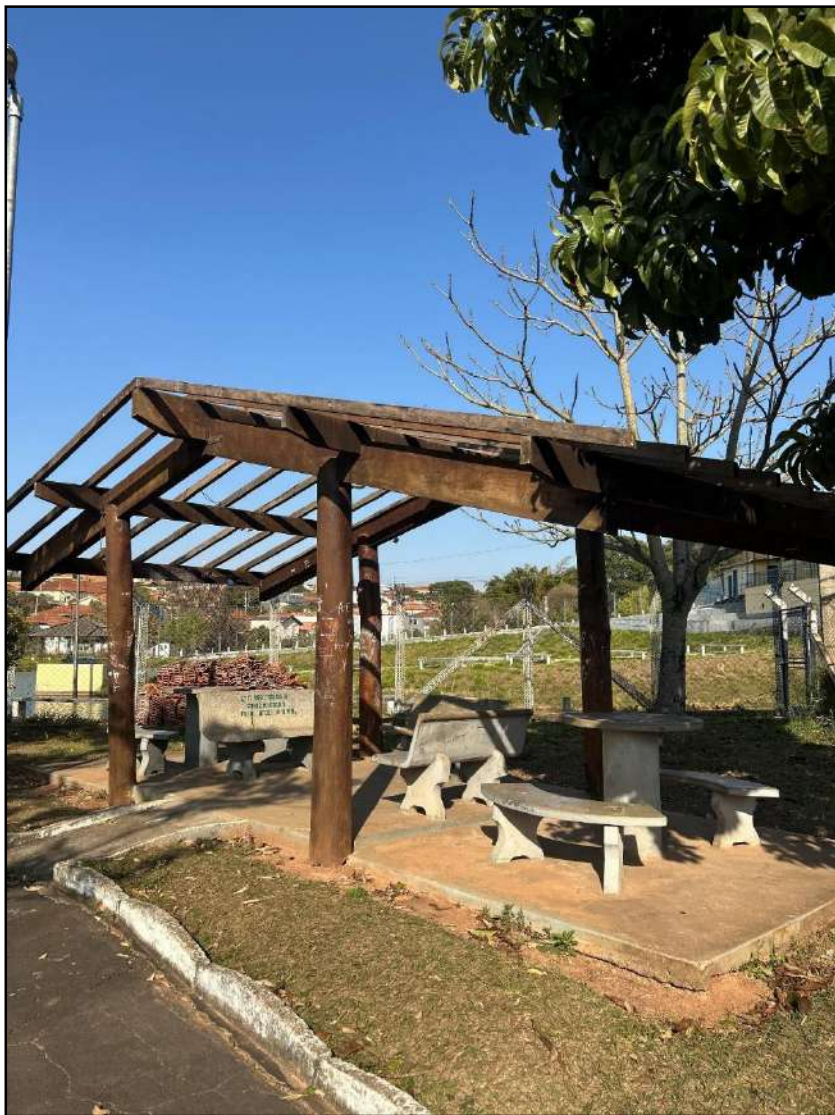
**Foto 23 – Recuperação do telhado do quiosque:** Presença de desnível no terreno com canaleta de drenagem lateral; parede externa ao fundo com pontos de reparo no revestimento e sinais de umidade junto à base.

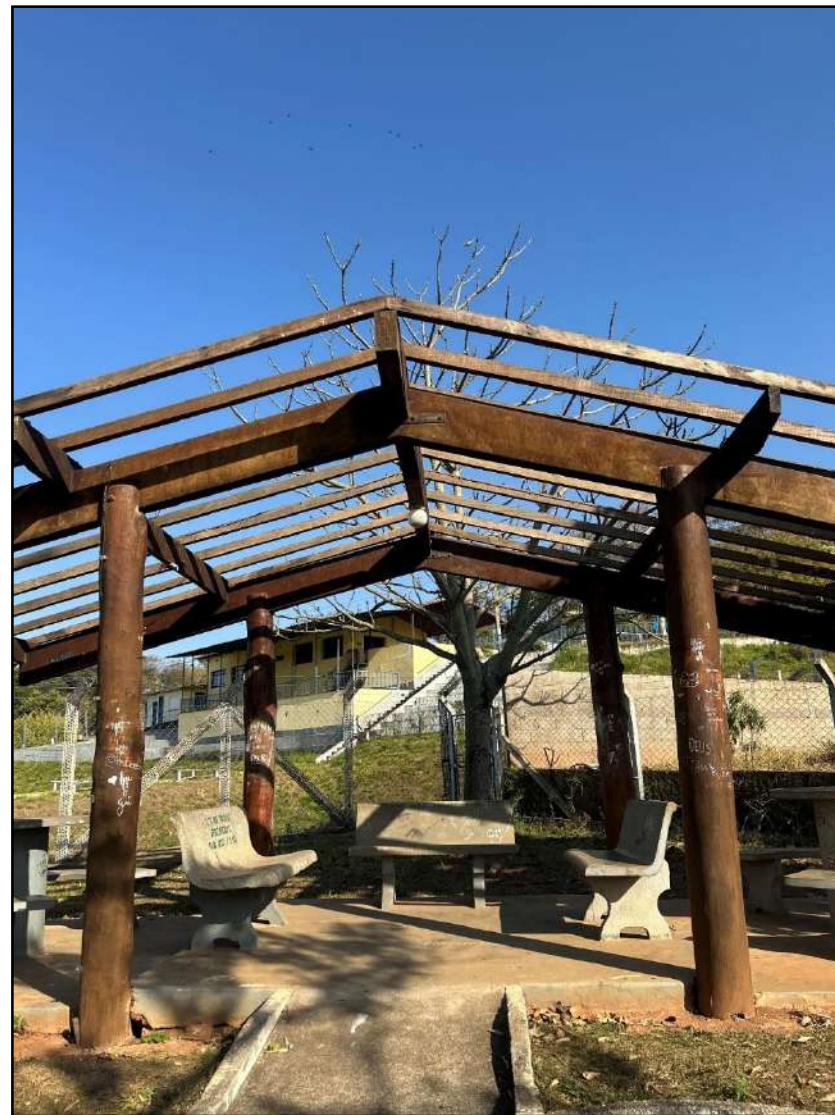
**Foto 24 – Recuperação do telhado do quiosque:** Manchas escuras no reboco, possivelmente relacionadas a umidade e acúmulo de fungos ou fuligem; pintura desgastada junto às esquadrias de madeira.

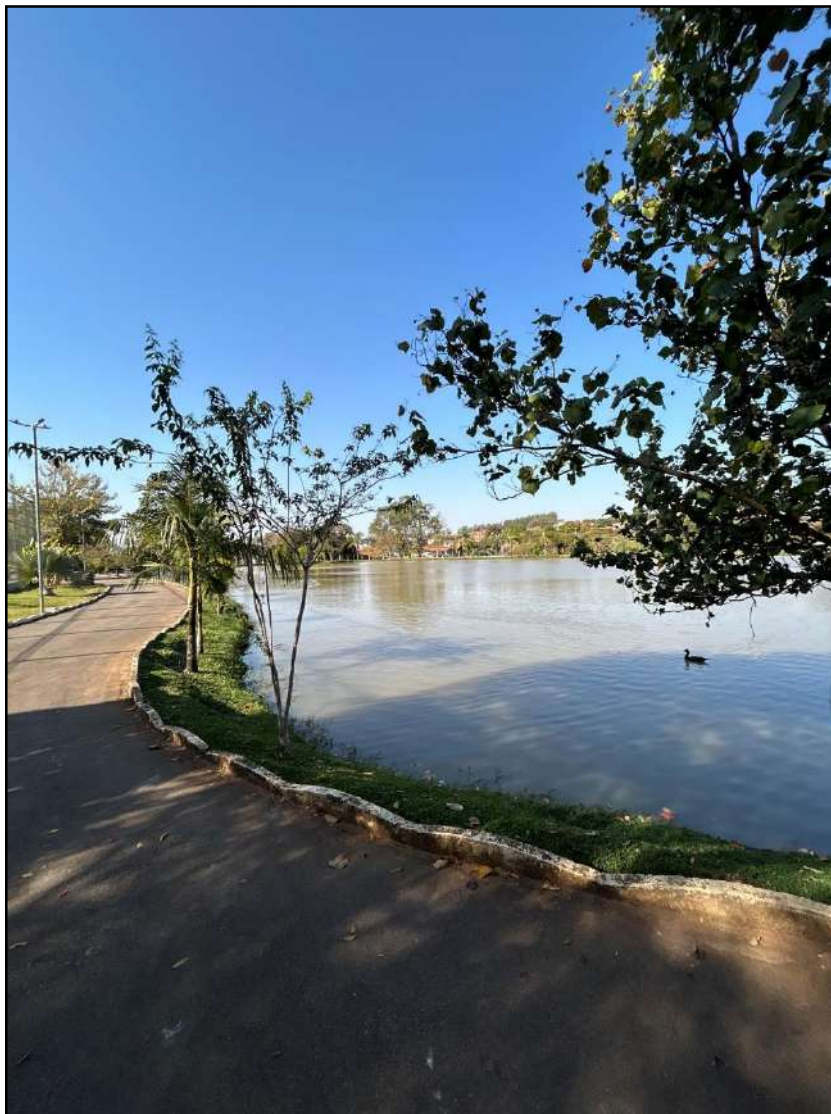
**Foto 25 - Futura instalação de Guarda-Corpo**

Aspectos gerais do Parque Ambiental. No registro verifica-se o eminente risco aos usuários do Bem Tombado pela ausência de guarda-corpo em todo perímetro.

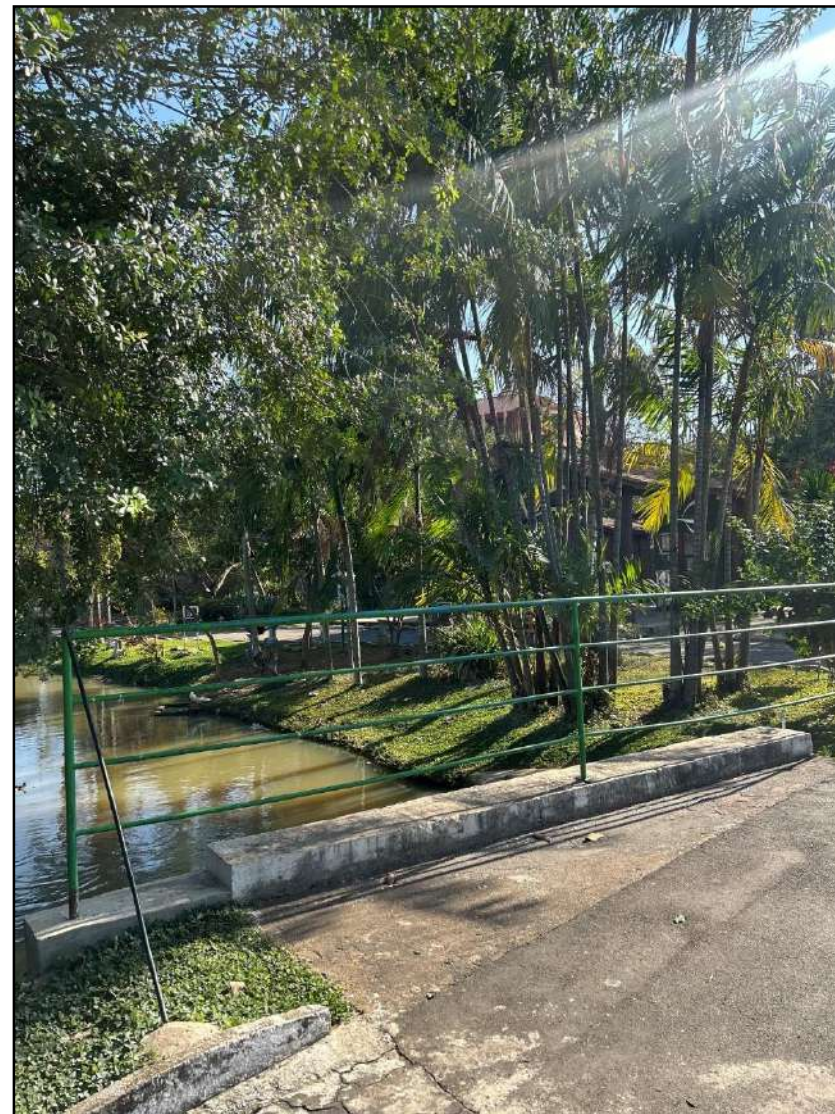
**Foto 26 – Guarda Corpo existente**

Ponte em concreto armado com guarda-corpo metálico em estado de desgaste, apresentando pintura descascada e oxidação pontual; pavimento adjacente com fissuras e desgaste superficial.
