**RELATÓRIO FOTOGRÁFICO META 01 - RESTABELECIMENTO DE DRENAGEM NO  
RIBEIRÃO DO CÔCO COM A CONSTRUÇÃO DE BSTC DN 100**

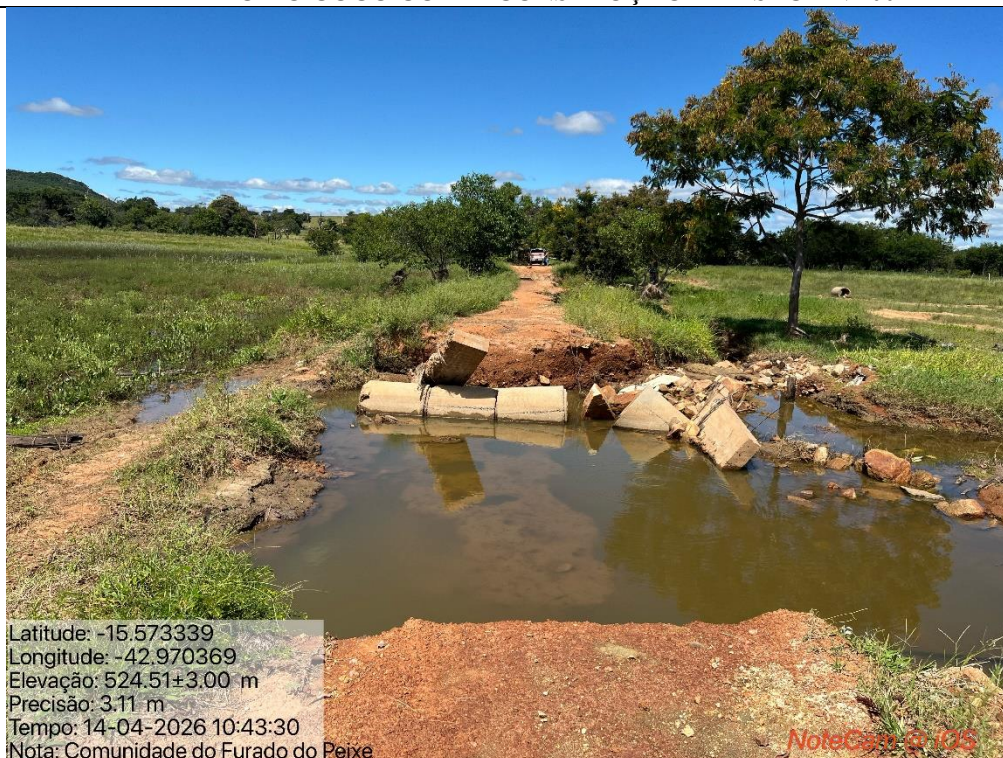
**Fotografia 01:** Lado Direito do Rio dos Cocos sentido Furado do Peixe – Furado do Peixe; **Fonte:** Autoria própria.

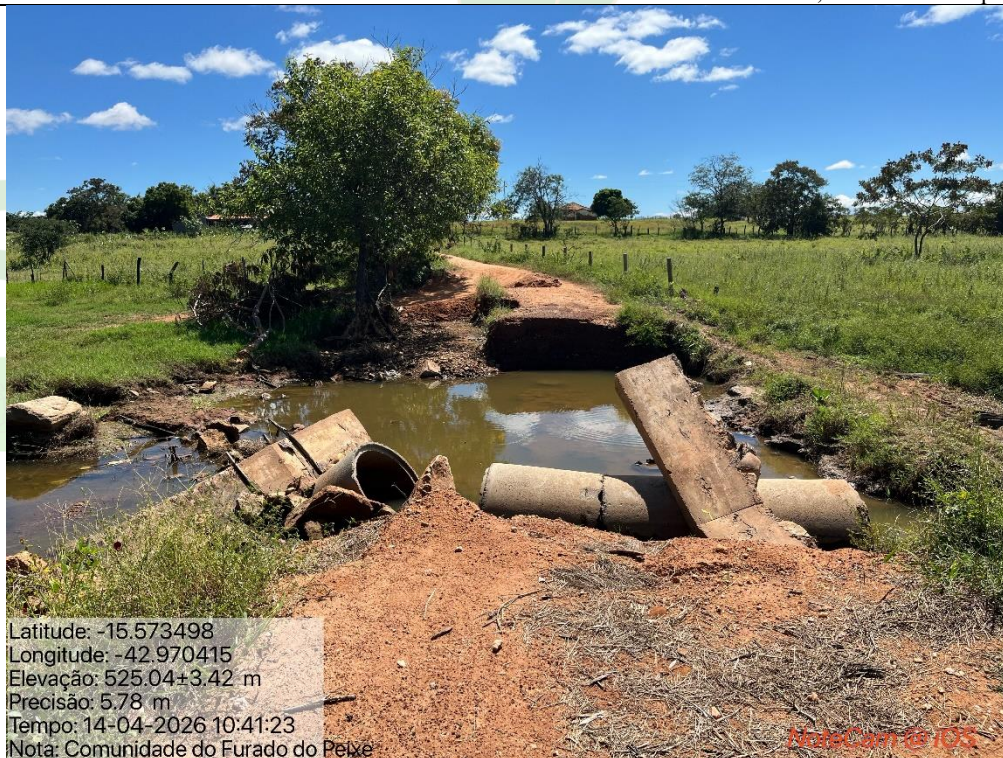
**Fotografia 02:** Lado esquerdo do Rio dos Cocos sentido Porteirinha- Furado do Peixe; **Fonte:** Autoria própria.

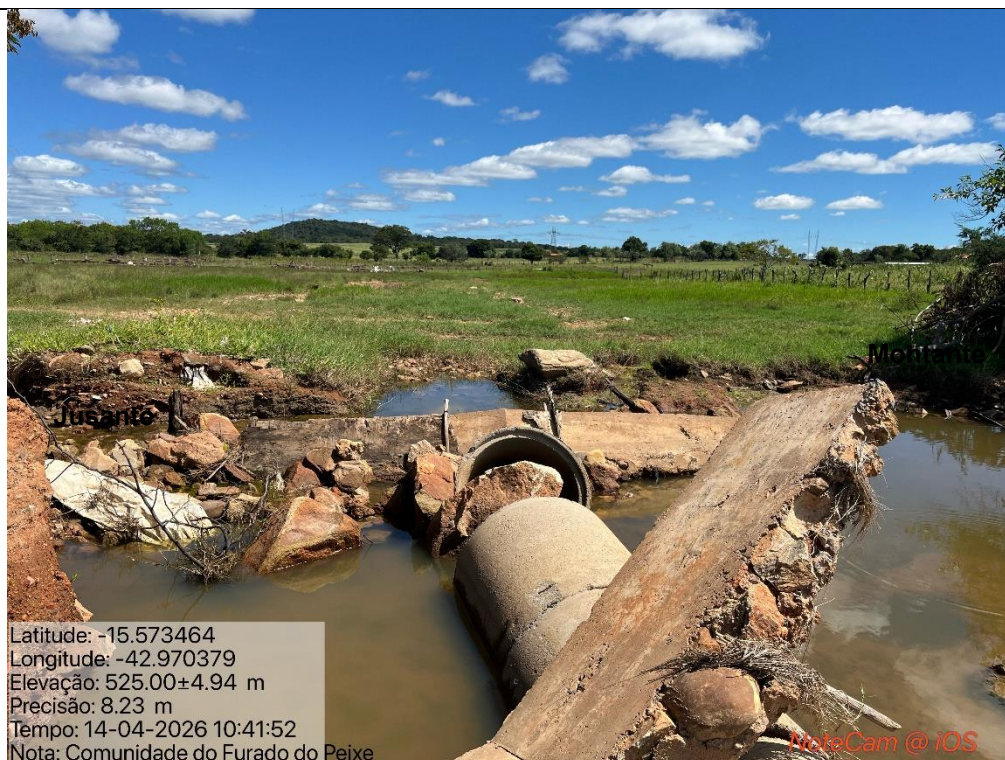
**Fotografia 03:** Sentido à jusante Rio dos Cocos- Comunidade do Furado do Peixe; **Fonte:** Autoria própria.

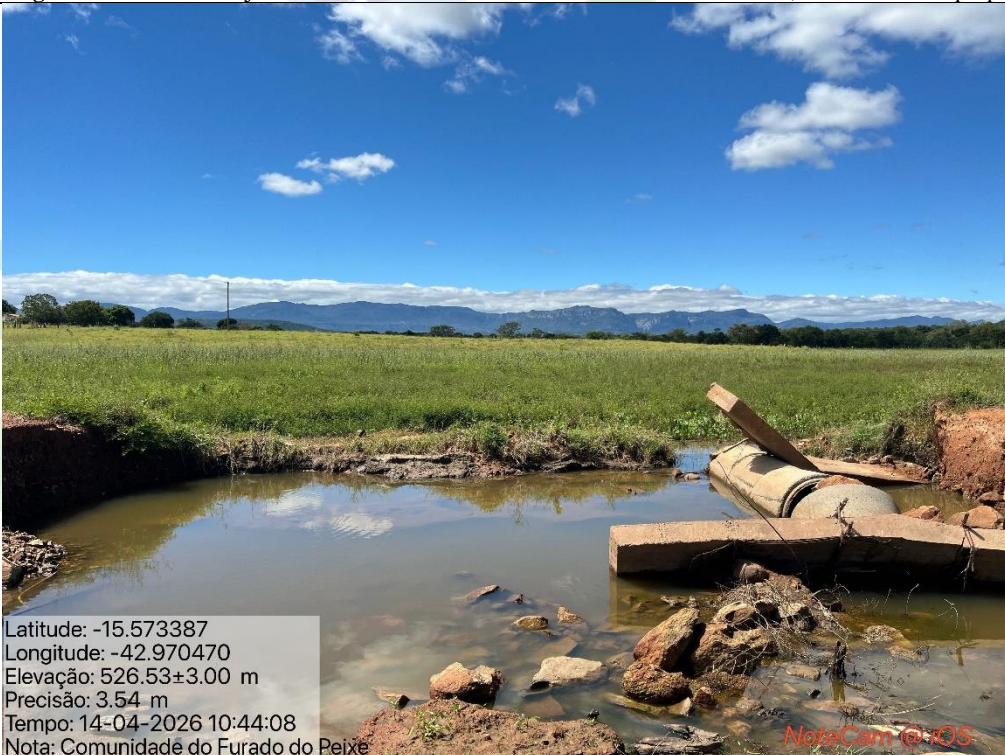
**Fotografia 03:** Sentido à Montante Rio dos Cocos- Comunidade do Furado do Peixe; **Fonte:** Autoria própria.
