PONTE DO TABUÃO

DELFIN MOREIRA - MG

RELATÓRIO DE VISITA TÉCNICA

JUNHO/2025

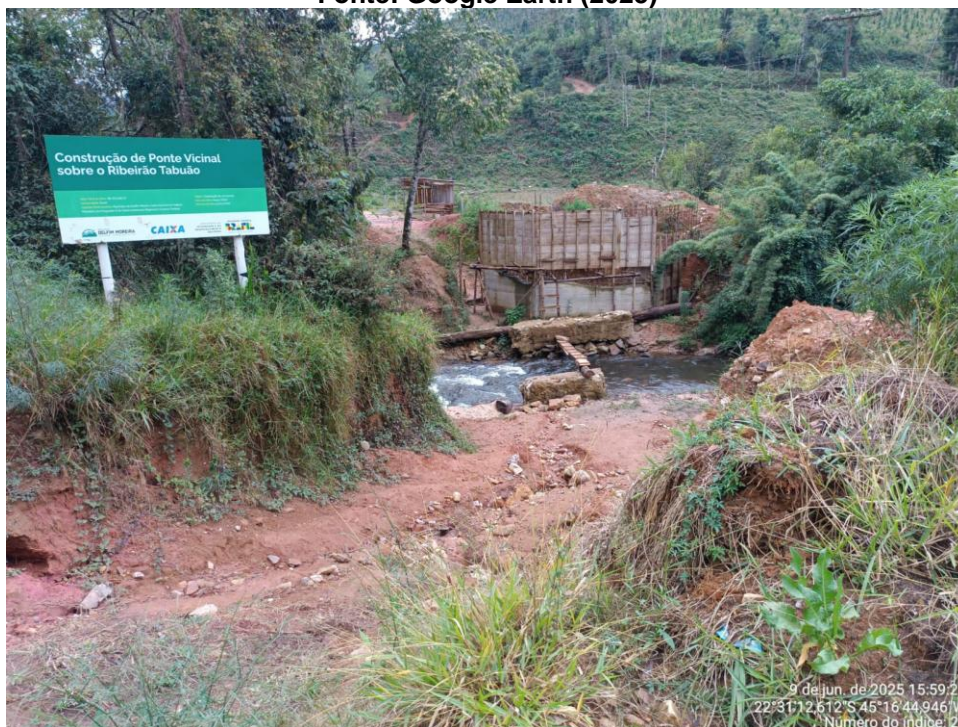
Imagem 2: Vista frontal da ponte inacabada
Fonte: Acervo pessoal da Projeta Engenharia

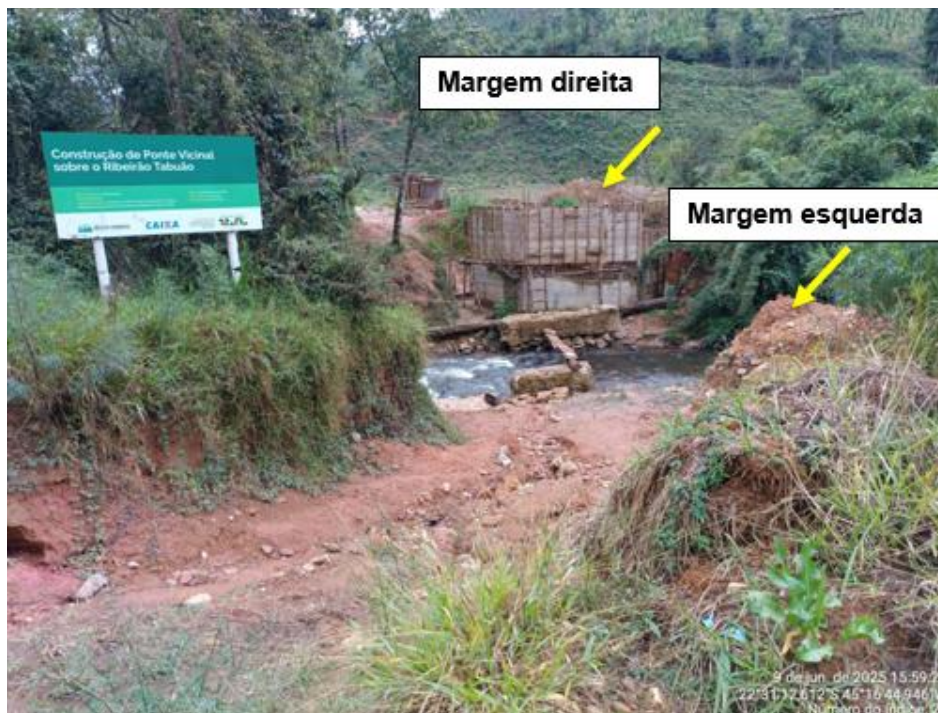
Imagem 3 – Identificação das margens da ponte inacabada
Fonte: Acervo pessoal da Projeta Engenharia

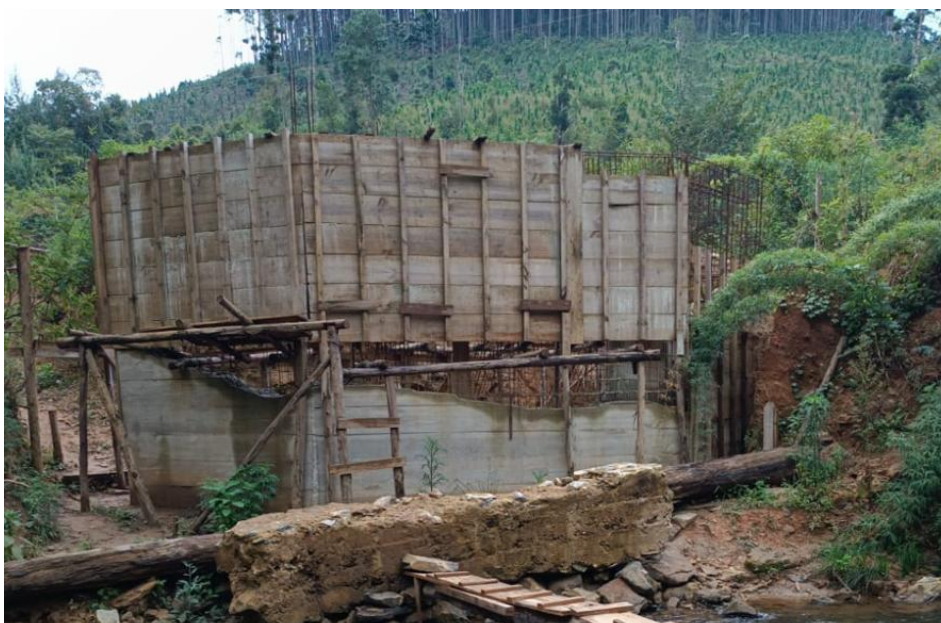
Foi detectado durante a visita que a concretagem da ala direita, juntamente com os pilares e vigas que a compõe, estava inacabada e as armações estavam expostas e sem nenhum tipo de proteção contra intempéries. Deve-se realizar uma verificação a respeito da resistência do concreto da estrutura existente bem como verificar se não houve corrosão ou redução de seção das armaduras expostas citadas.

Imagem 4 – Vista frontal da estrutura inacabada
Fonte: Acervo pessoal da Projeta Engenharia

Para que as estruturas existentes sejam mantidas, é necessário realizar ensaios nas estruturas executadas a fim de constatar a resistência do concreto, profundidade das estacas, corrosões nas armaduras e levantamento das armaduras executadas.

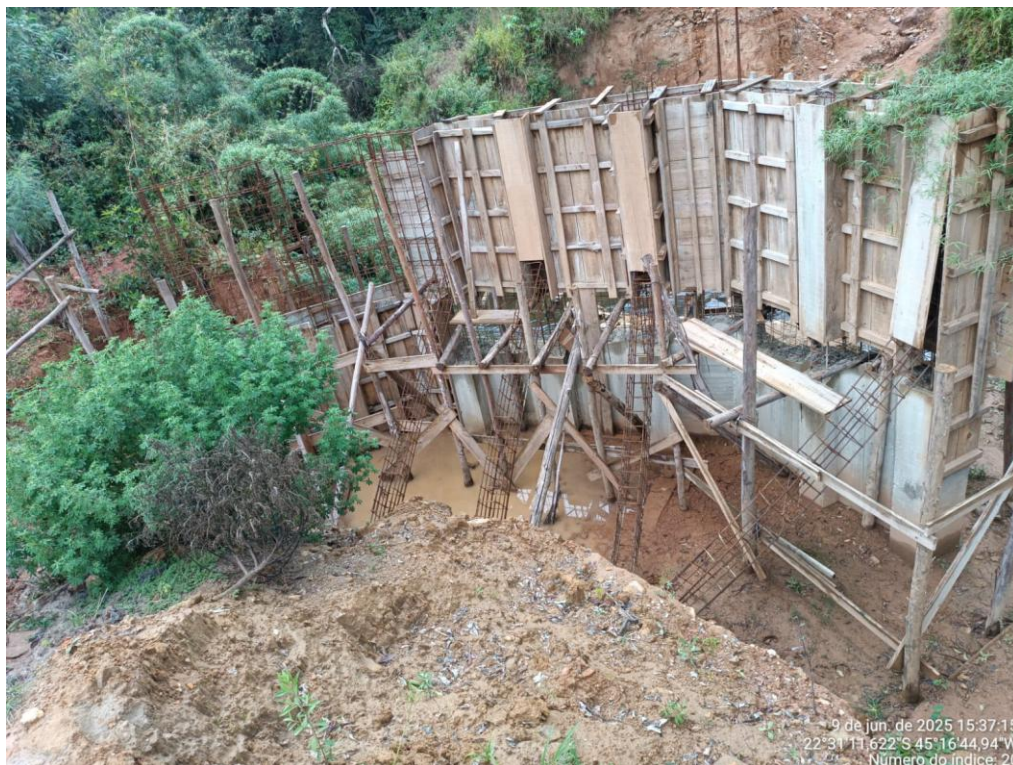
Imagem 5 – Vista dos fundos da estrutura inacabada
Fonte: Acervo pessoal da Projeta Engenharia

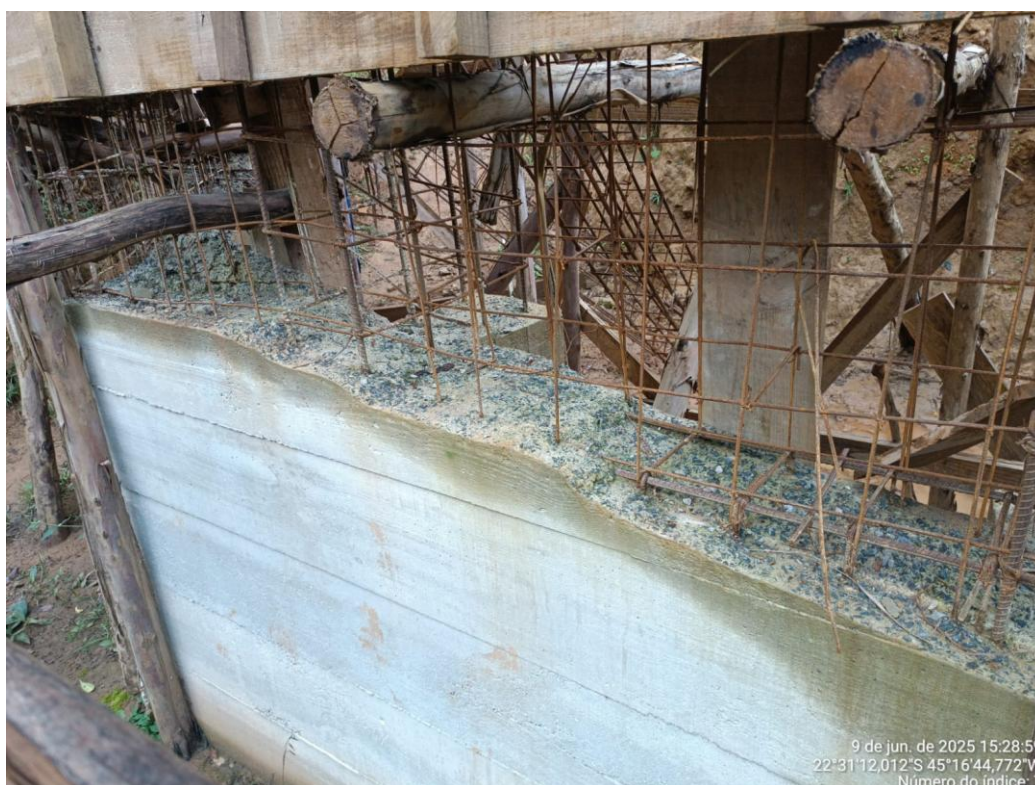
Imagem 6 – Umidade na região de concretagem inacabada
Fonte: Acervo pessoal da Projeta Engenharia

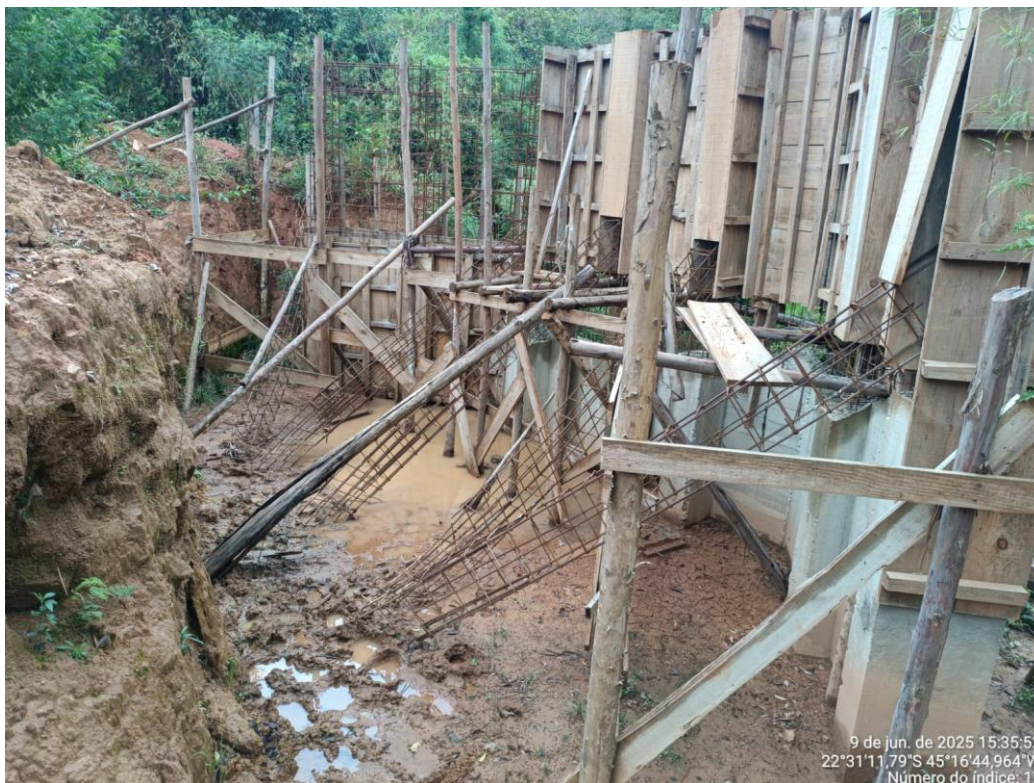
Imagem 7 – Armação exposta em contato com solo úmido
Fonte: Acervo pessoal da Projeta Engenharia
