RELATÓRIO FOTOGRAFICO LAUDO CRECHE PROINFÂNCIA

Formoso – MG Julho 2022

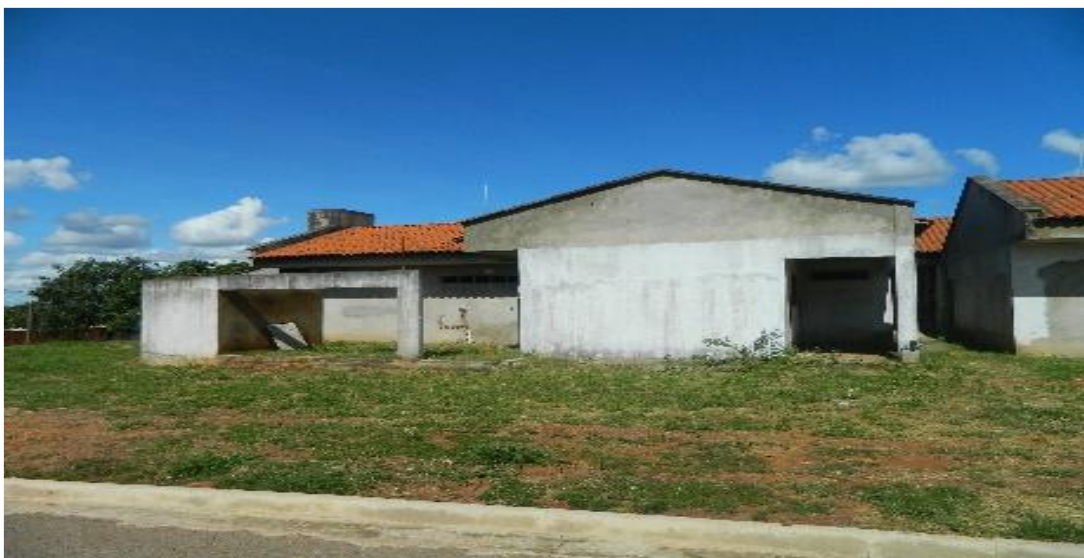
Figura 2 - Vista do terreno lateral do bloco de serviços. Fonte: OBRAS 2.0 – Histórico SIMEC

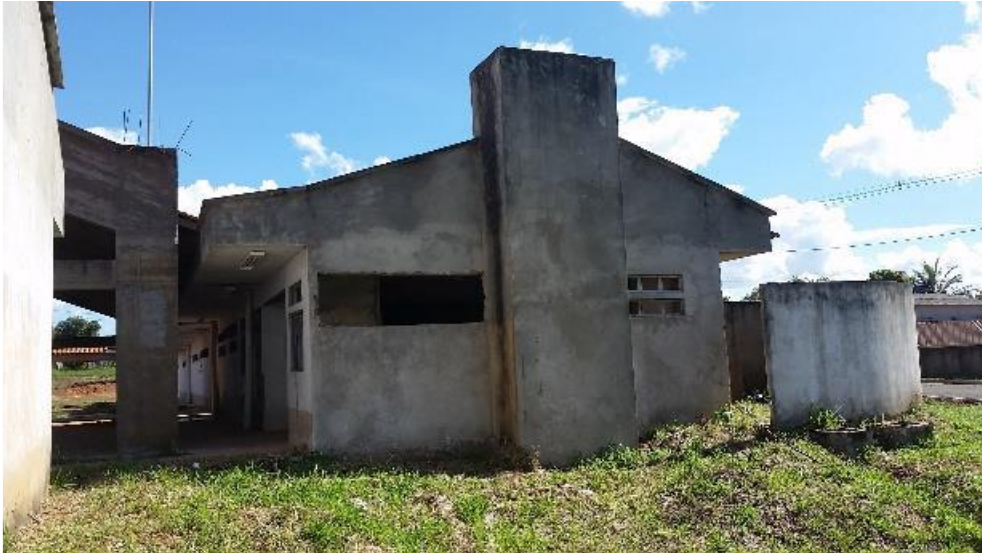
Figura 3 - Vista frontal do terreno do bloco serviços. Fonte: OBRAS 2.0 – Histórico SIMEC

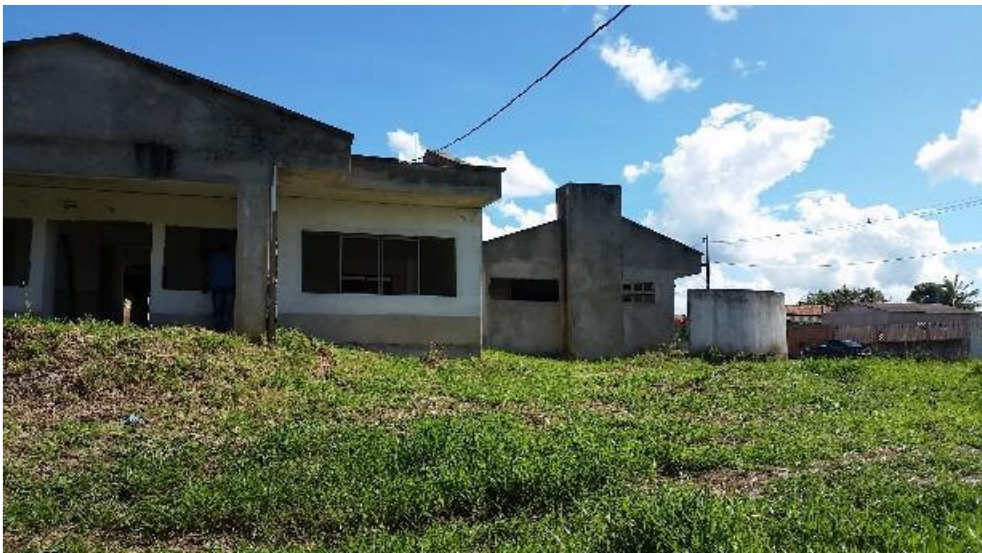
Figura 4 – Vista frontal da construção. Fonte: OBRAS 2.0 – Histórico SIMEC

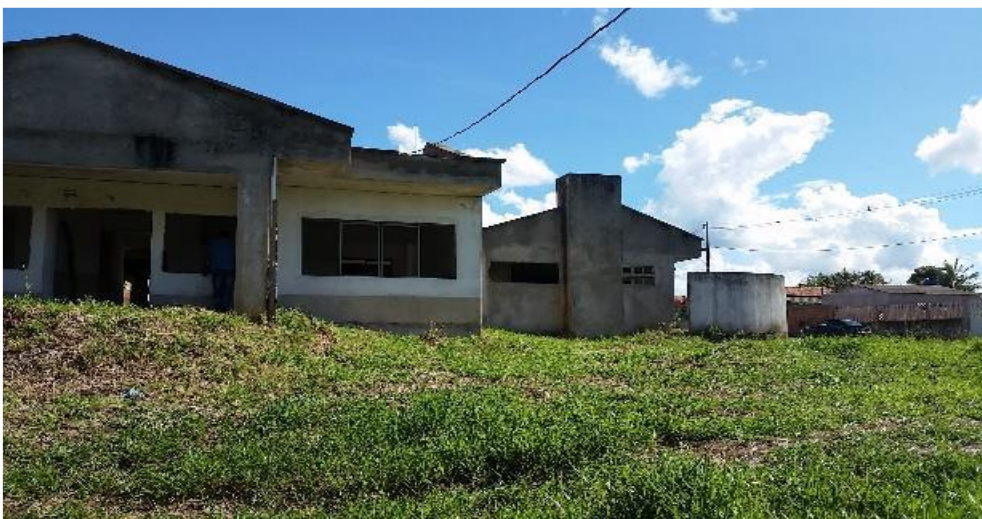
Figura 5 – Bloco administrativo com reboco chapisco executados. Fonte: OBRAS 2.0 – Histórico SIMEC

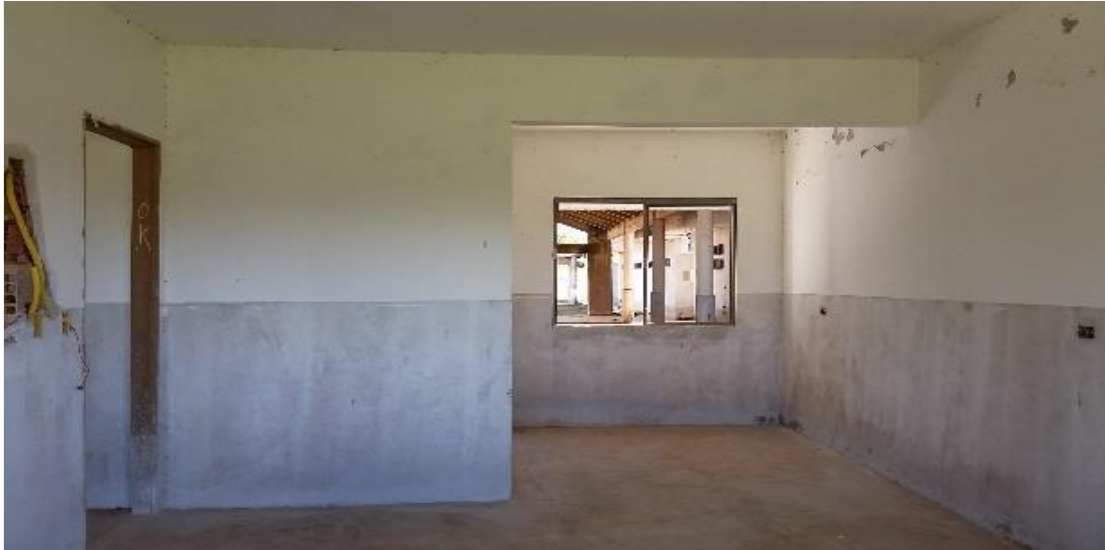
Figura 6 – Bloco administrativo com alvenaria, piso, divisórias, chapisco, embosso e reboco executados.

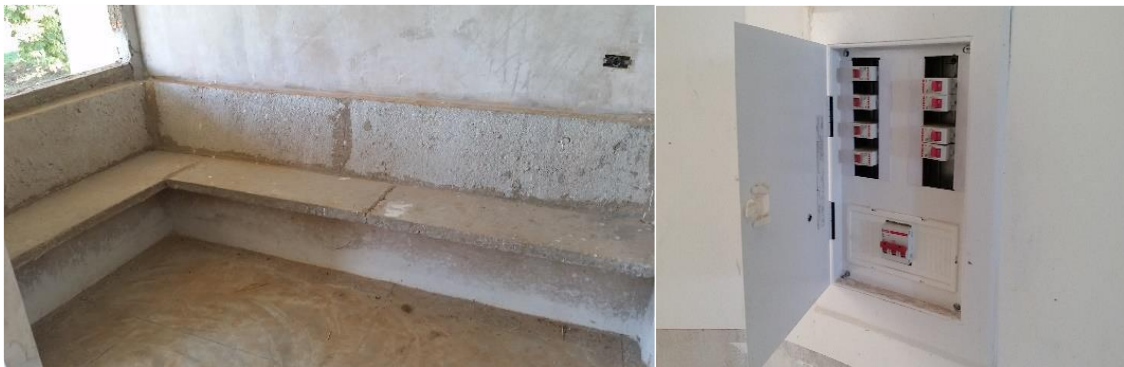
Figura 7 – Bloco administrativo com alvenaria, bancos, pisos e início da parte elétrica executados.

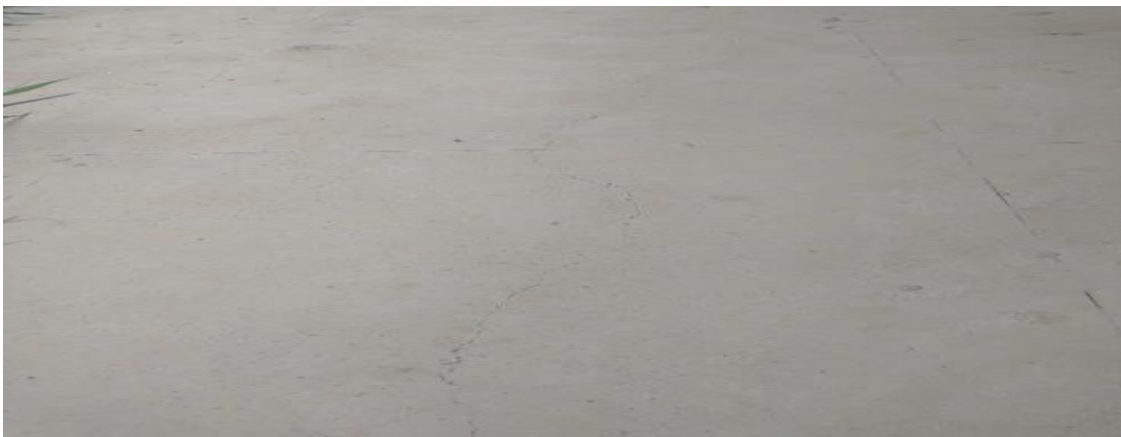
Figura 8 – Execução do contrapiso e piso em granitina com fissuras aparentes. Fonte: OBRAS 2.0 – Histórico SIMEC

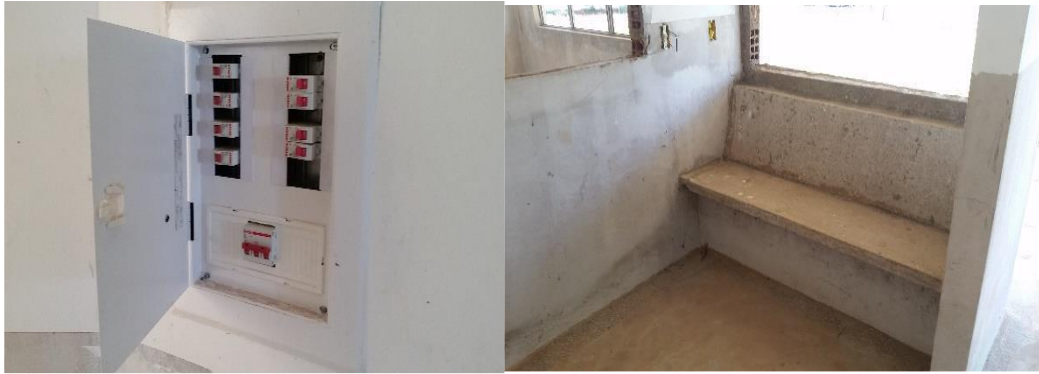
Figura 9 – Parte da instalação elétrica executada faltando cabos e acabamentos além da necessidade de uma reparação geral em todas as redes elétricas. Fonte: OBRAS 2.0 – Histórico SIMEC.

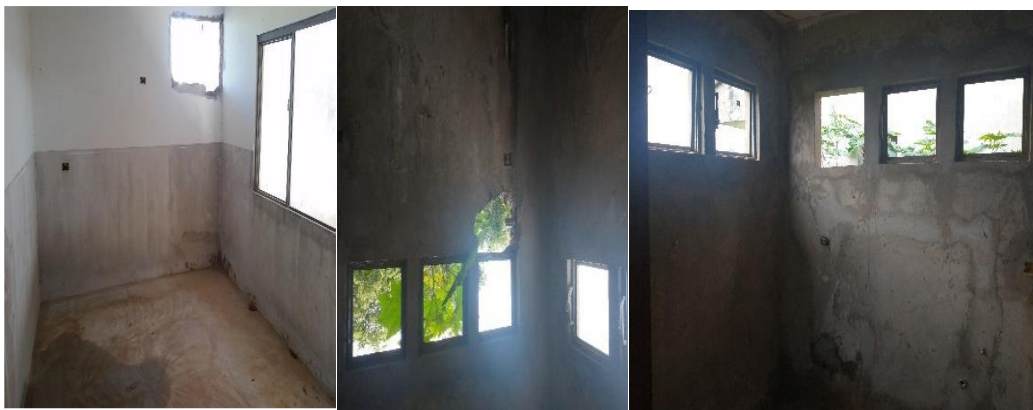
Figura 10 – Ausência de fiações elétricas, e necessidade de reparo em esquadrias. Fonte: OBRAS 2.0 – Histórico SIMEC

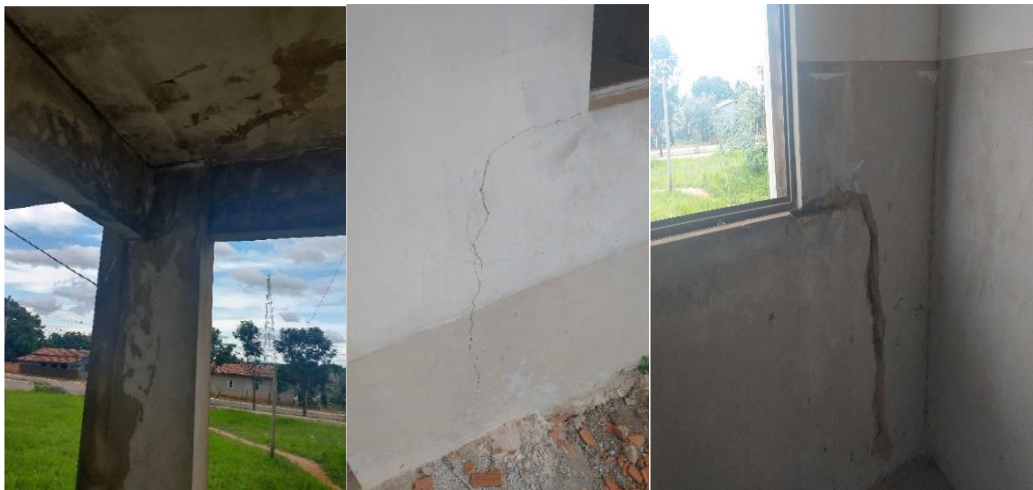
Figura 11 – Projeto estrutural FNDE- Lages com infiltração, alvenaria com fissuras aparentes. Fonte: OBRAS 2.0 – Histórico SIMEC

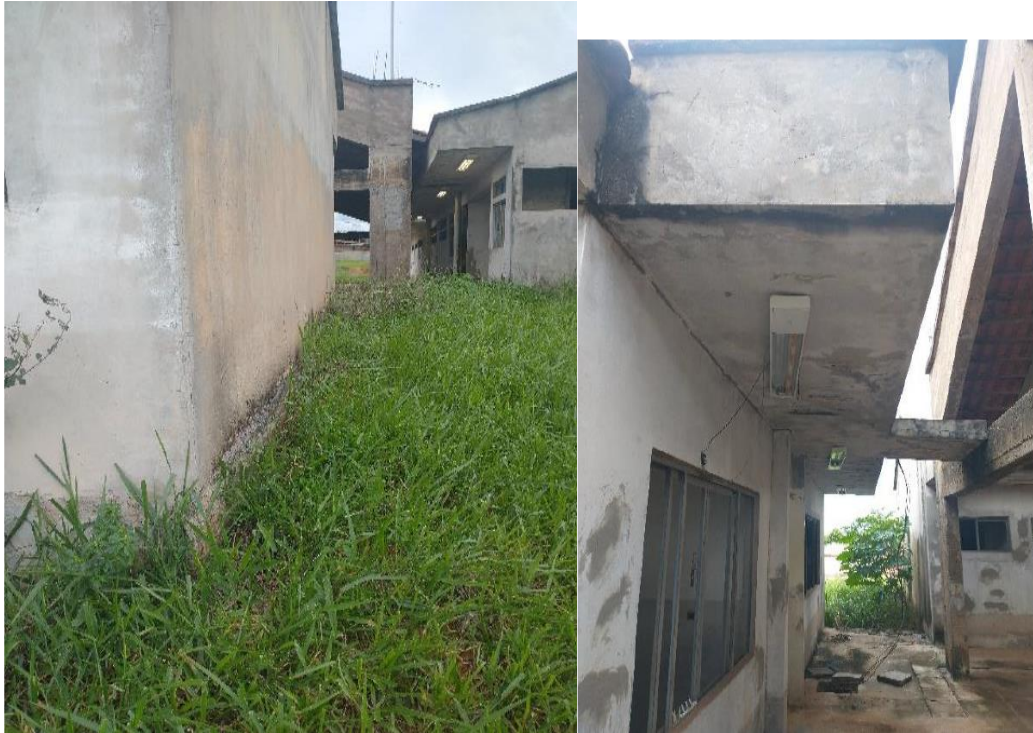
Figura 12 – Projeto estrutural FNDE- Alvenaria com infiltração, viga baldrame e lages com ausência de impermeabilização. Fonte: OBRAS

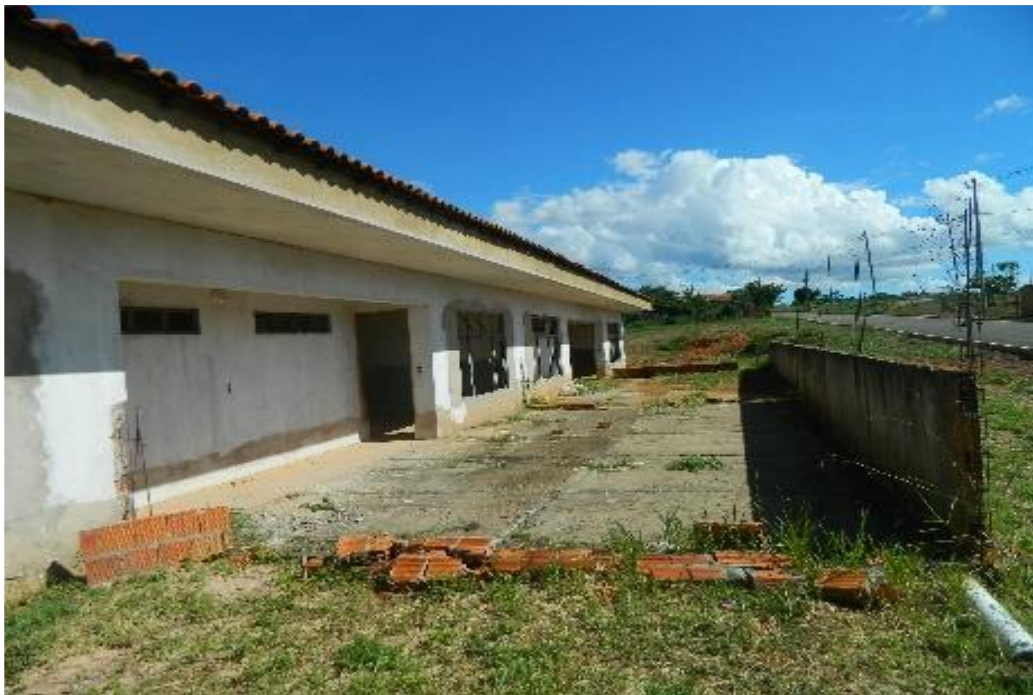
Figura 13 – Ausência de piso em granitina e fechamento em elementos vazados. Fonte: OBRAS 2.0 – Histórico SIMEC.

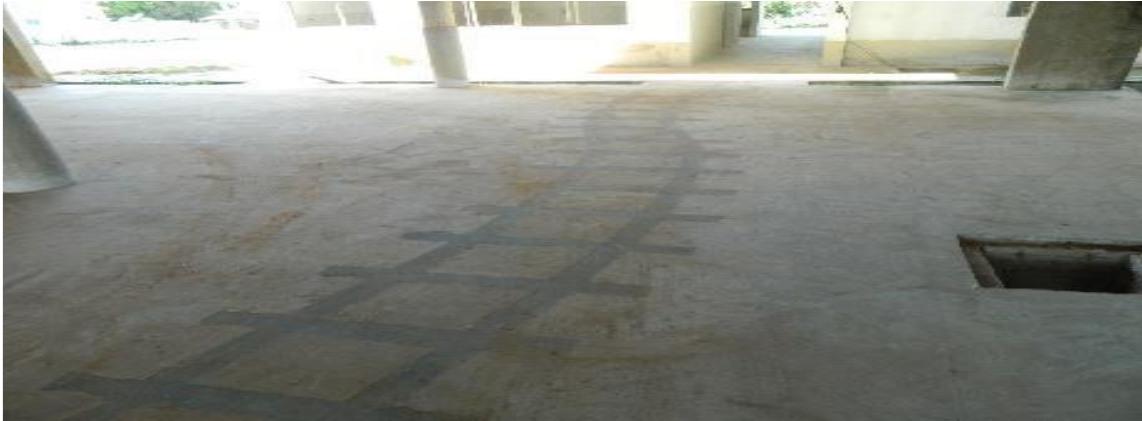
Figura 14 – Piso executada com necessidade de polimento. Fonte: OBRAS 2.0 – Histórico SIMEC

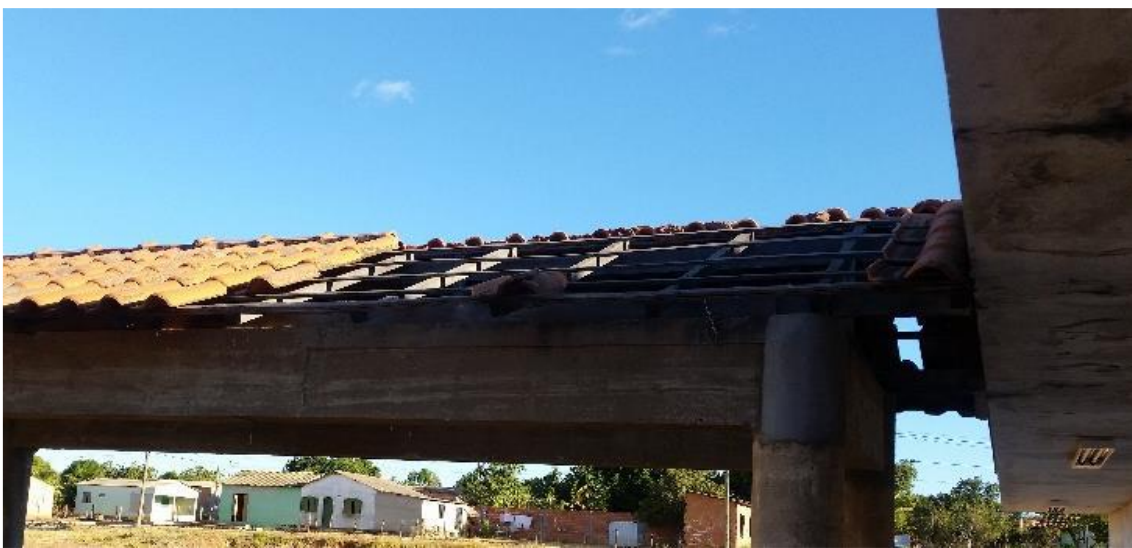
Figura 15 – Cobertura com necessidade de reparo e reposição de telhas.

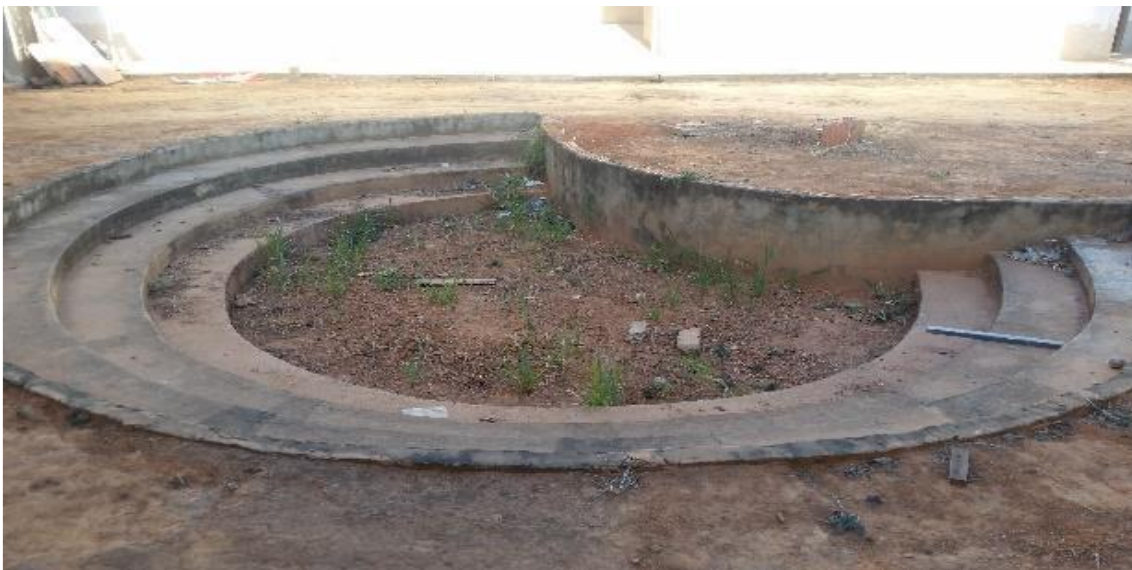
Figura 16 – Piso em estado de deterioração leve com acumulo de lodo.

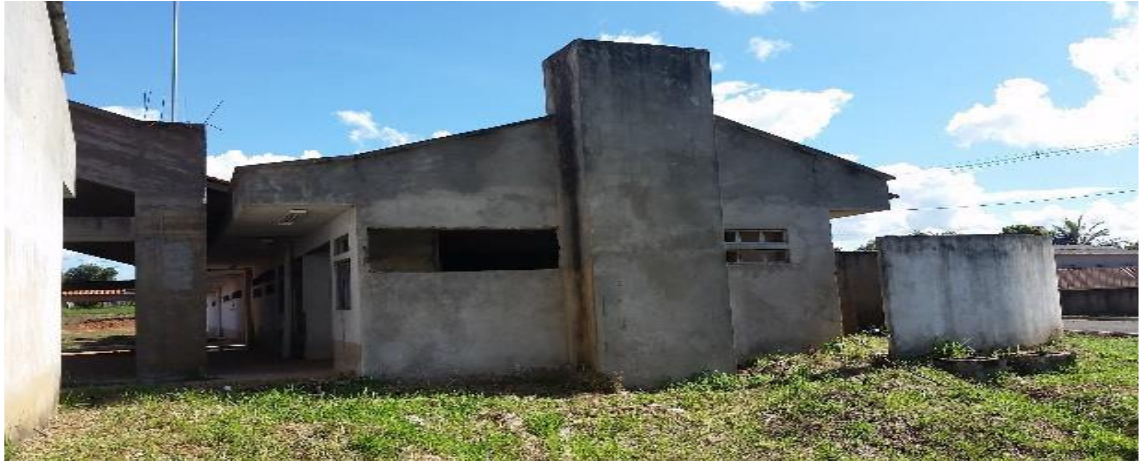
Figura 17 – Vista frontal bloco de serviço. Fonte: OBRAS 2.0 – Histórico SIMEC

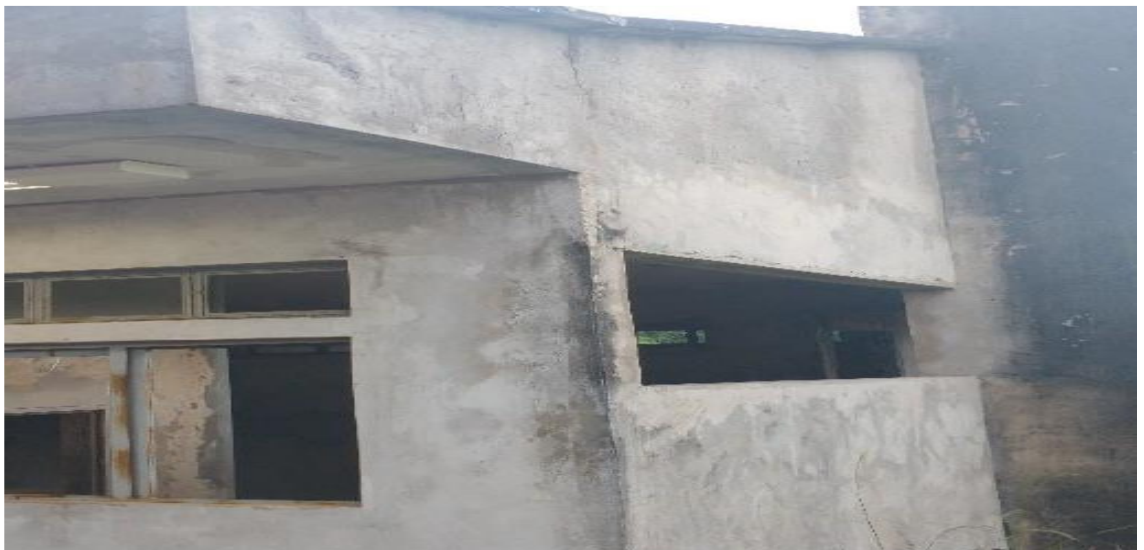
Figura 18 – Vista lateral esquerda bloco de serviço com fissura aparente e umidade na alvenaria com lodo no pano de revestimento. Fonte: OBRAS 2.0 – Histórico SIMEC.

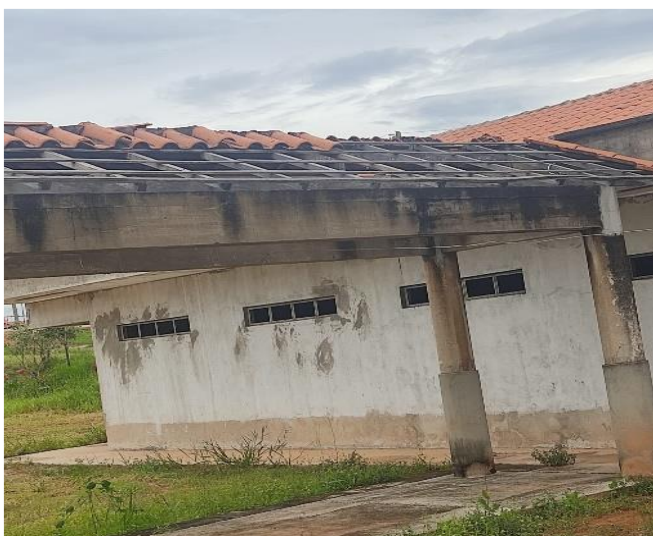
Figura 19 – Telhado com estrutura exposta podendo ser comprometida devido a umidade e com necessidade de reposição de telhas. Fonte: OBRAS 2.0 – Histórico SIMEC.

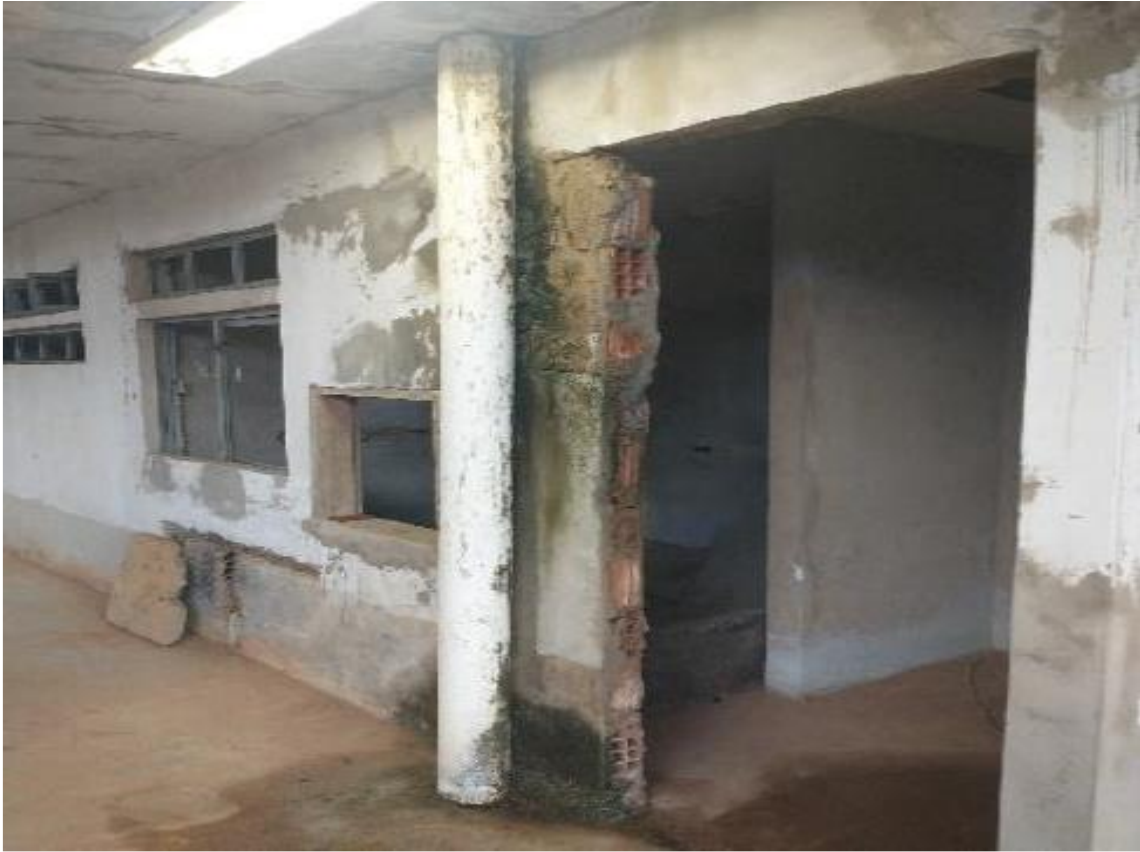
Figura 20 – Conduto da calha com vazamento exposto podendo oxidar o pilar e a viga baldrame devido a umidade. Fonte: OBRAS 2.0 – Histórico SIMEC.

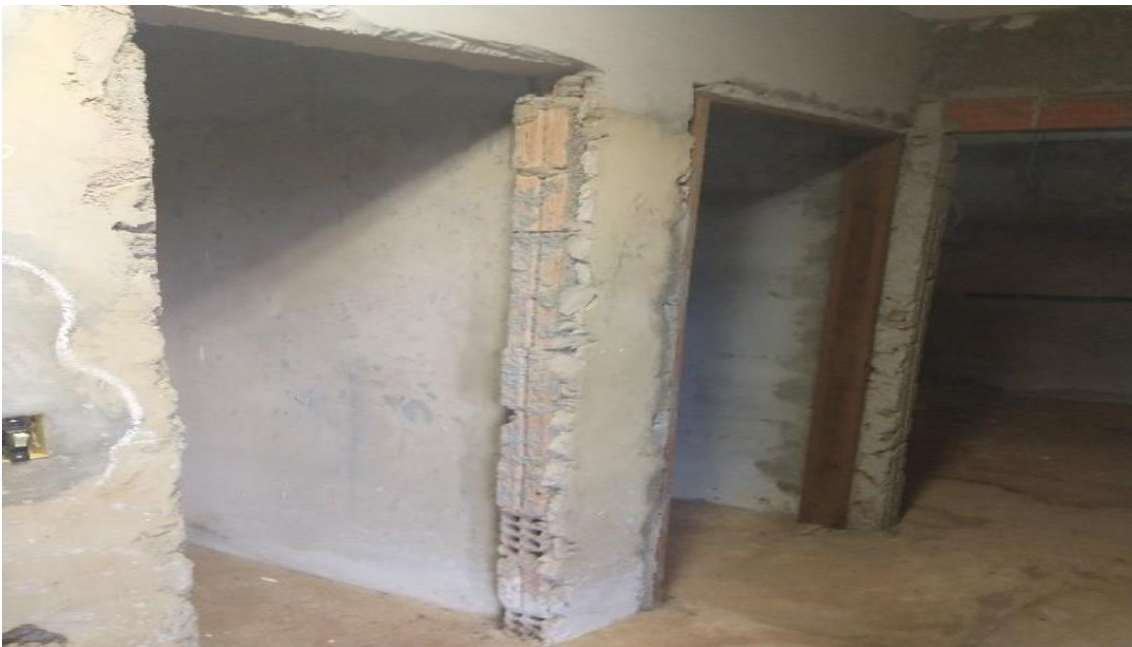
Figura 21 – Presença de umidade e acúmulo de água no piso, ausência da maioria das esquadrias de madeira e falta de acabamento elétrico e hidro sanitário. Fonte: OBRAS 2.0 – Histórico SIMEC.

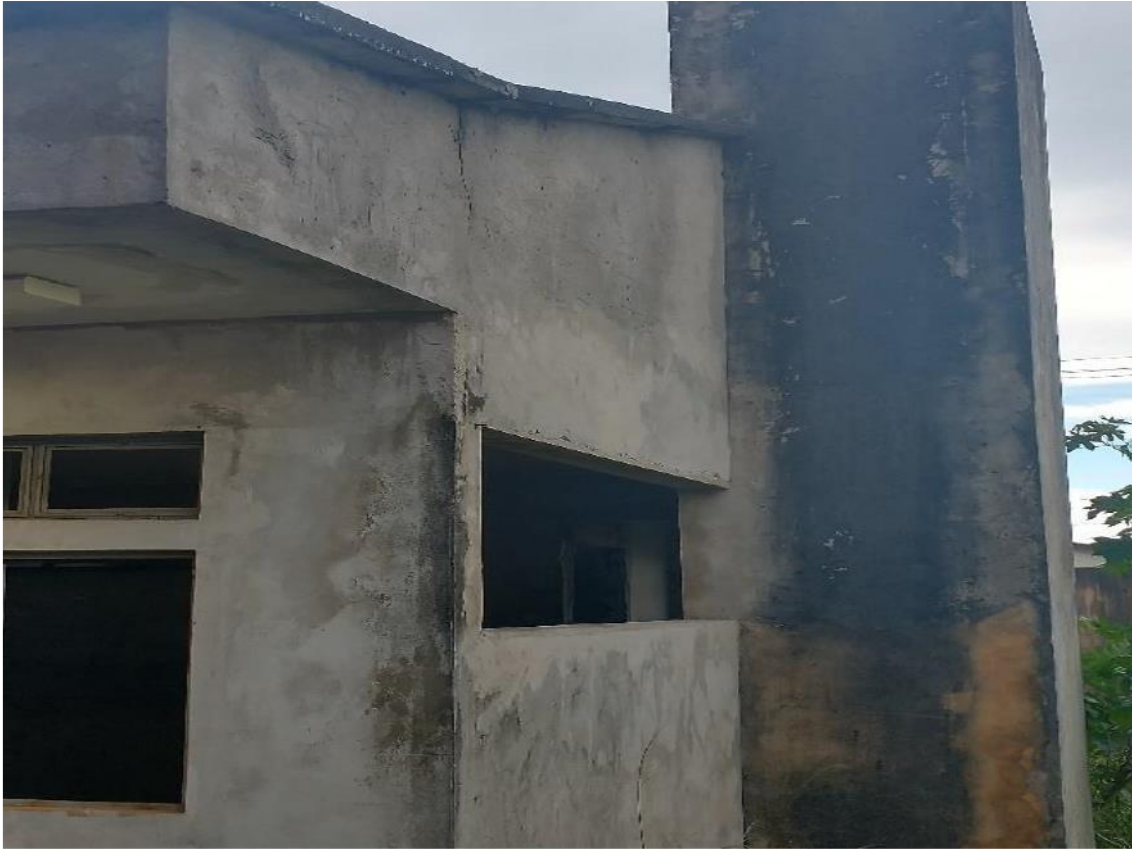
Figura 22 – Pano de alvenaria reboco com presença de lodo. Fonte: OBRAS 2.0 – Histórico SIMEC.
